# Asbestinventarisatetest

Brasel 89, 2480 Dessel

Attestnummer : 20260416-000144.000

Uitgegeven op : 16.04.2026

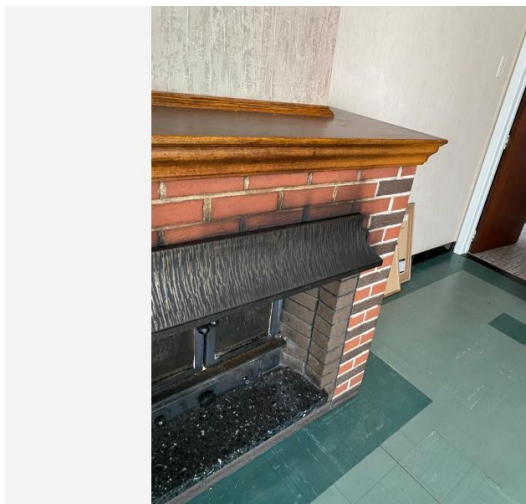
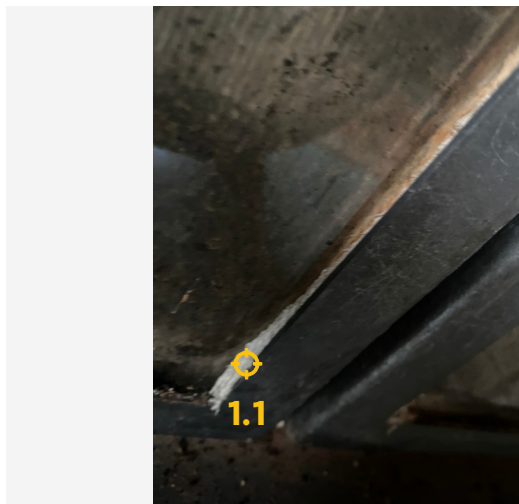
| Eindbeoordeling materiaalrisico | Hoog materiaalrisico en/of hoge kans op vezelvrijgave |

| Gebondenheid | Categorie 3: niet-hechtgebonden met weinig of geen matrix |
| Asbestsoort (vezeltype) | Alleen chrysotiel aanwezig |
| Asbestconcentratie | Hoog ( $\geq 50\%$ ) |
| Toestand van het materiaal | Licht beschadigd, licht verweerd. Intacte calciumsilicaatplaat of materiaal met categorie 3-gebondenheid |

| # | Type | Referentie | Resultaat |
|---|---|---|---|
| 1.1 | Puntmonster | 7 | Chrysotiel |

| Beschrijving | Kachelkoord |

**Dringend verwijderen**

- Verwijder dit asbestmateriaal zo snel mogelijk. Volg de toestand goed op.

- Eenvoudige handelingen: mag via doe-het-zelf of door werknemer(s) met opleidingsattest eenvoudige handelingen  
Eenvoudige handelingen: opgeleid personeel 8u basis asbest: Draag de nodige beschermingsmiddelen (mondmasker FFP3, handschoenen en wegwerpoverall van CAT.III type 5/6'). Bij het verwijderen van asbestkoord komt relatief veel stof vrij, deze kan best verwijderd worden met extra fixatiemiddel en puntafzuiging dmv een goedgekeurde asbeststofzuiger met absoluutfilter. Asbestkoord behoort tot niet-hechtgebonden asbestafval en dient dubbel en luchtdicht in doorzichtige plasticfolie/zakken selectief naar een erkend verwerkingsbedrijf afgevoerd te worden (kan niet aangeboden worden op een containerpark). Alle werknemer(s) moeten beschikken over een opleidingsattest eenvoudige handelingen 8u (jaarlijks te vernieuwen en mag opgevraagd worden door eigenaar). (Meer info en de huidige verwijderingsmethodes op: [www.asbestinfo.be](http://www.asbestinfo.be) en/of CODEX boek VI titel 3 en onderaan dit attest bij Toelichting: "asbest verwijderen").

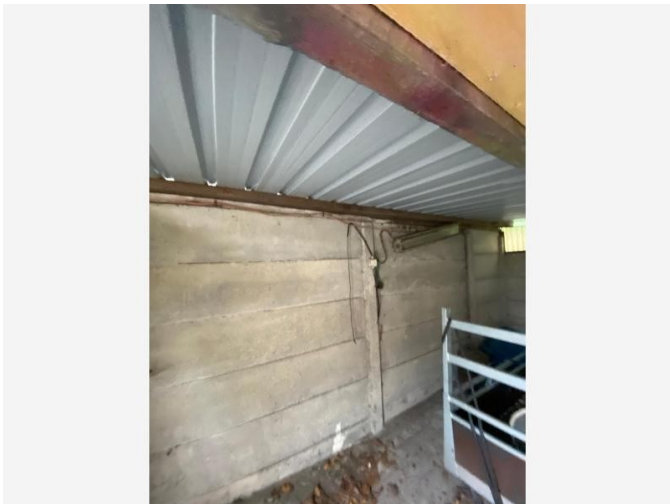
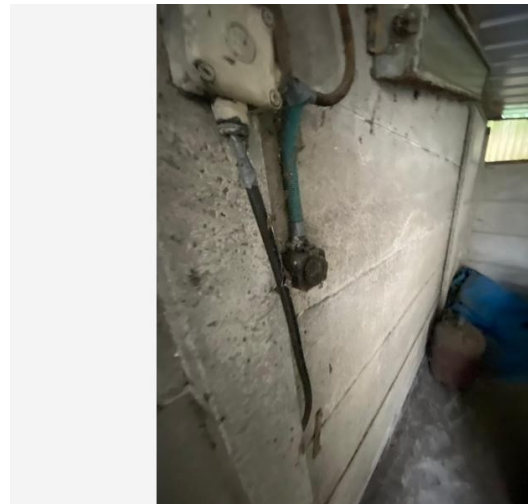
| Eindbeoordeling materiaalrisico | Verhoogd materiaalrisico en/of verhoogde kans op vezelvrijgave |

| Gebondenheid | Categorie 1: hechtgebonden in oorsprong |
| Asbestsoort (vezeltype) | Crocidoliet aanwezig |
| Toestand van het materiaal | Licht beschadigd, licht verweerd. Intacte calciumsilicaatplaat of materiaal met categorie 3-gebondenheid |

| Beschrijving | Bakeliet elektra |

Verwijderen

- Verwijder dit asbestmateriaal zo snel mogelijk. Volg de toestand goed op.
- Voer bijkomende staalname(s) uit.

- Eenvoudige handelingen: mag via doe-het-zelf of door werknemer(s) met opleidingsattest eenvoudige handelingen  
Draag de nodige beschermingsmiddelen (mondmasker FFP3, handschoenen en wegwercoverall van CAT.III type 5/6'). Schakelaars, stopcontacten, zekeringkasten en radiatorknoppen kunnen mits de nodige beschermingsmaatregelen eenvoudig losgeschroefd worden en dubbel en luchtdicht verpakt in doorzichtige plasticfolie/afsluitzakken afgevoerd worden als hechtgebonden asbestafval naar een erkend recyclagepark. Afgesloten of verzegelde kast: Eenvoudige handelingen: opgeleid techniker/personeel 8u basisopleiding asbest (jaarlijks te vernieuwen en eigenaar mag dit opvragen). (Meer info en de huidige verwijderingsmethodes op: [www.asbestinfo.be](http://www.asbestinfo.be) en/of CODEX boek VI titel 3 en onderaan dit attest bij Toelichting: "asbest verwijderen"). Eventueel monsternamen aan te raden (om asbestsoort te bepalen) bij verwijdering van het asbestmateriaal.

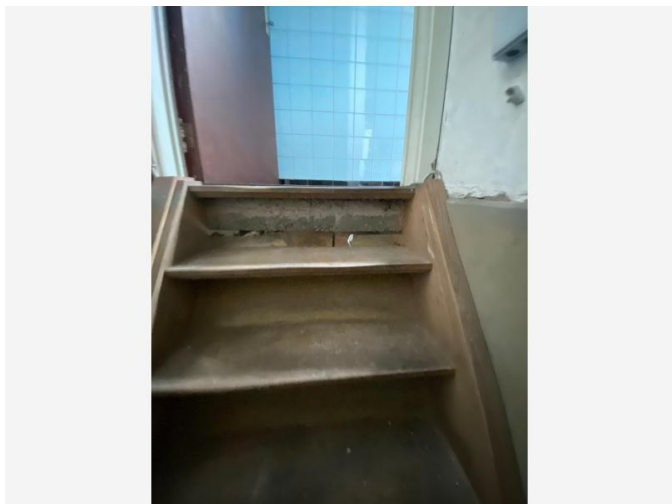
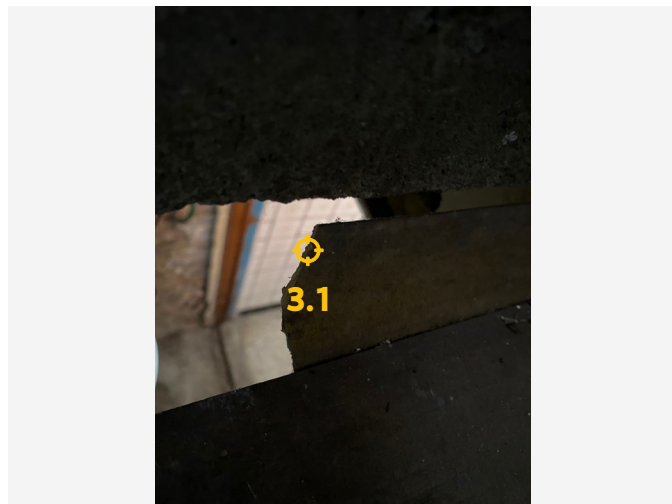
| Eindbeoordeling materiaalarisico | Verhoogd materiaalarisico en/of verhoogde kans op vezelvrijgave |

| Asbestsoort (vezeltype) | Alleen chrysotiel aanwezig |
| Toestand van het materiaal | Matig beschadigd, matig verweerd |

| # | Type | Referentie | Resultaat |
|---|---|---|---|
| 3.1 | Puntmonster | 4 | Chrysotiel |

| Beschrijving | Menuiserite keldertrap |

Verwijderen

- Verwijder dit asbestmateriaal zo snel mogelijk. Volg de toestand goed op.

- Eenvoudige handelingen: mag via doe-het-zelf of door werknemer(s) met opleidingsattest eenvoudige handelingen  
Dek de (zolder)vloer af met plastic folie. Draag de nodige beschermingsmiddelen (mondmasker FFP3, handschoenen, wegwerpoverall van CAT.III type 5/6'). Verwijder de dakpannen en fixeer het plaatmateriaal. De asbesthoudende platen één voor één en in hun geheel verwijderen. Bij verwijdering door doe-het-zelf kan men dit afval dubbel en luchtdicht verpakt in doorzichtige afsluitzakken aandienen bij het gemeentelijk recyclagepark. Raadpleeg op voorhand de voorwaarden van het recyclagepark. Niet gooien, niet breken. Reinig nadien de draagstructuur met vochtige doeken.

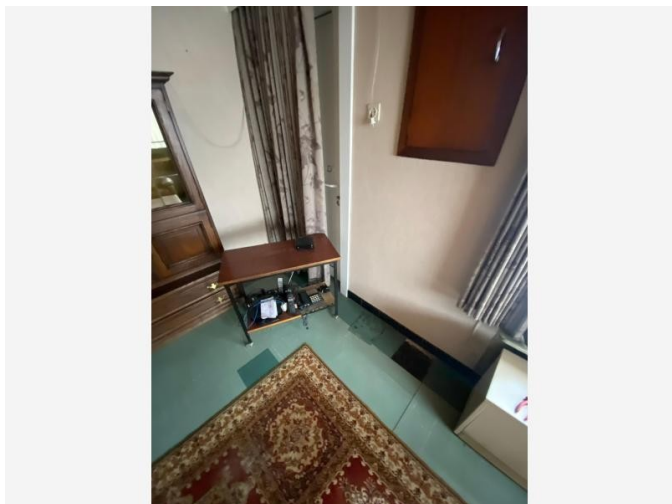
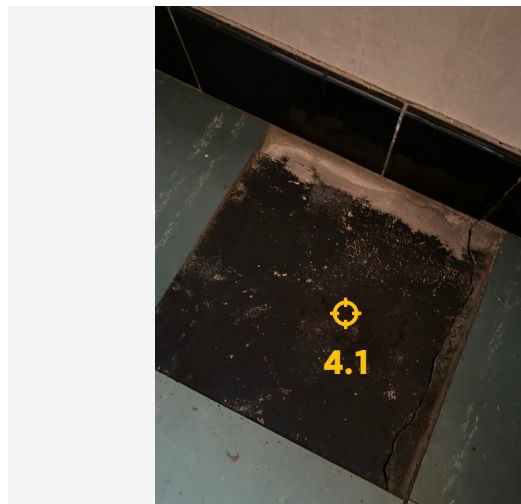
| Eindbeoordeling materiaalarisico | Laag materiaalarisico en/of verlaagde kans op vezelvrijgave |

| Asbestsoort (vezeltype) | Alleen chrysotiel aanwezig |
| Toestand van het materiaal | Licht beschadigd, licht verweerd. Intacte calciumsilicaatplaat of materiaal met categorie 3-gebondenheid |

| # | Type | Referentie | Resultaat |
|---|---|---|---|
| 4.1 | Mengmonster | 6 | Chrysotiel |

| Beschrijving | Zwarte lijmlaag |

Zorgvuldig beheren

- Zorg voor een veilig beheer. Vermijd het beschadigen van het asbestmateriaal. Controleer de toestand jaarlijks op wijzigingen.

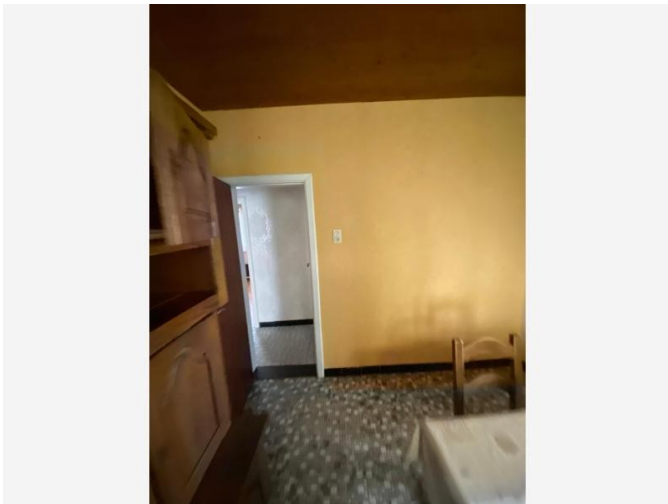
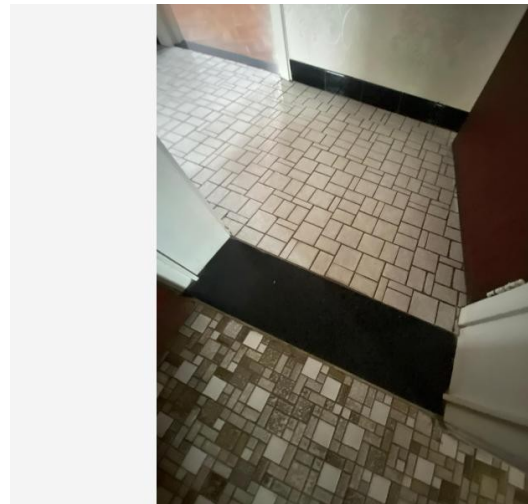
| Eindbeoordeling materiaalisico | Laag materiaalisico en/of verlaagde kans op vezelvrijgave |

| Asbestsoort (vezeltype) | Alleen chrysotiel aanwezig |
| Toestand van het materiaal | Licht beschadigd, licht verweerd. Intacte calciumsilicaatplaat of materiaal met categorie 3-gebondenheid |

| Beschrijving | Massal vloertabletten |

Zorgvuldig beheren

- Zorg voor een veilig beheer. Vermijd het beschadigen van het asbestmateriaal. Controleer de toestand jaarlijks op wijzigingen.
- Voer bijkomende staalname(s) uit.

- Eenvoudige handelingen: mag via doe-het-zelf of door werknemer(s) met opleidingsattest eenvoudige handelingen  
De tabletten kunnen voorzichtig losgebeiteld worden, extra bevochtigen om stof te voorkomen en plastic folie rondom leggen. Draag de nodige beschermingsmiddelen (mondmasker FFP3, handschoenen, wegwerpoverall van CAT.III type 5/6'). Dubbel en luchtdicht verpakken in doorzichtige plastic afsluitzakken en afvoeren naar een erkend recyclagepark als hechtgebonden asbestafval. (Meer info en de huidige verwijderingsmethodes op: [www.asbestinfo.be](http://www.asbestinfo.be) en/of CODEX boek VI titel 3 en onderaan dit attest bij Toelichting: "asbest verwijderen"). Eventueel monstername aan te raden (om asbestsoort te bepalen) bij verwijdering van het asbestmateriaal.

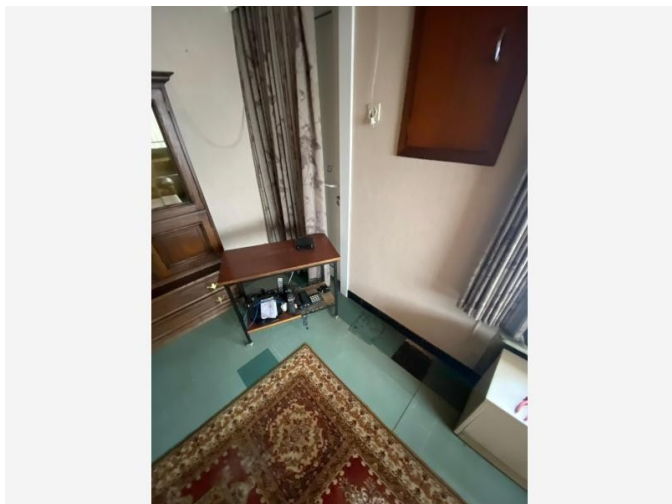
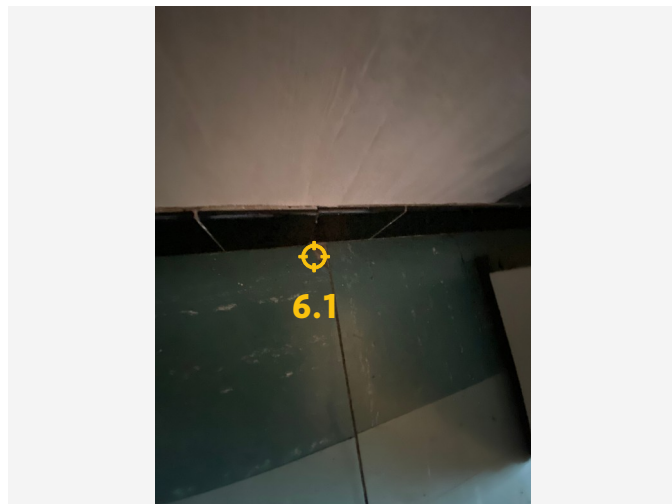
| Eindbeoordeling materiaalrisico | Laag materiaalrisico en/of verlaagde kans op vezelvrijgave |

| Asbestsoort (vezeltype) | Alleen chrysotiel aanwezig |
| Toestand van het materiaal | Licht beschadigd, licht verweerd. Intacte calciumsilicaatplaat of materiaal met categorie 3-gebondenheid |

Zorgvuldig beheren

- Zorg voor een veilig beheer. Vermijd het beschadigen van het asbestmateriaal. Controleer de toestand jaarlijks op wijzigingen.

- Hermetische zone (erkend asbestverwijderaar)  
Mag niet via eenvoudige handelingen: Doe-Het-Zelf, enkel hermetische zone erkend asbestverwijderaar: Volgen van alle huidige voorschriften. Gebruik van alle persoonlijke beschermingsmiddelen (wegwerpoverall van CAT.III type 5/6'), handschoenen en FFP3 masker). Bij het lostrekken van de vinyl kan de onderlaag scheuren en is er een zeer hoog risico op asbestverspreiding. Eventuele lijmresten worden met een freesmachine verwijderd in een hermetische zone. Verzamel daarna bewijsdocumenten van verwijdering. (Meer info en de huidige verwijderingsmethodes op: [www.asbestinfo.be](http://www.asbestinfo.be) en/of CODEX boek VI titel 3 en onderaan dit attest bij Toelichting: "asbest verwijderen")

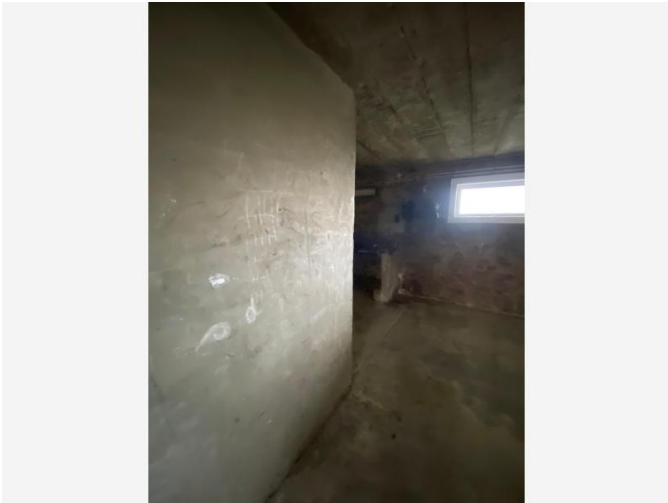
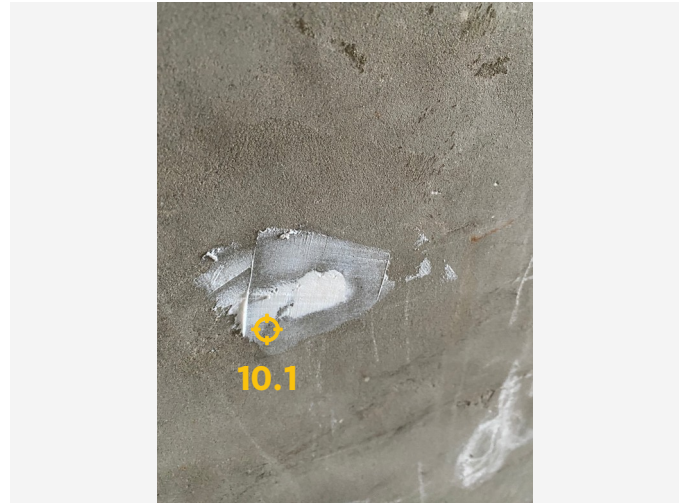
## Fiche 10: Cementering kelder

Geen asbest

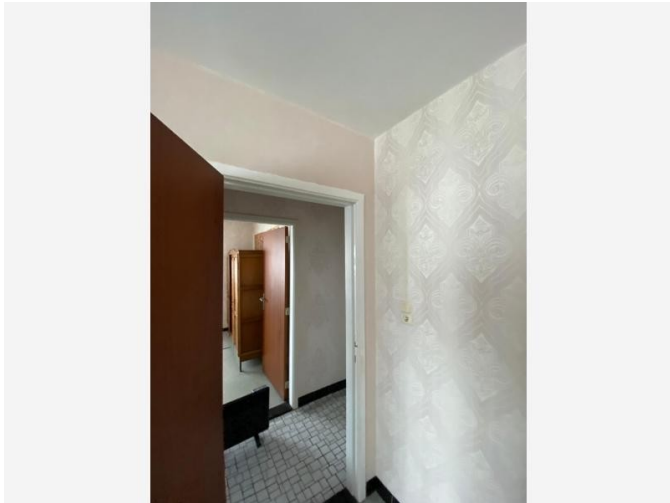
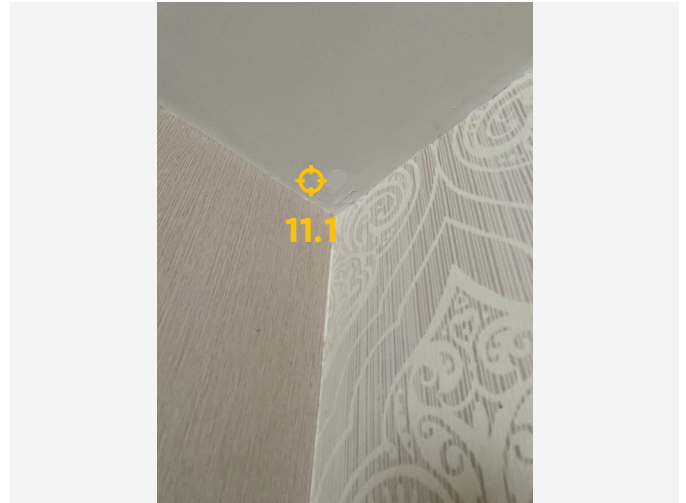
## Fiche 11: Plafondpleister

Geen asbest

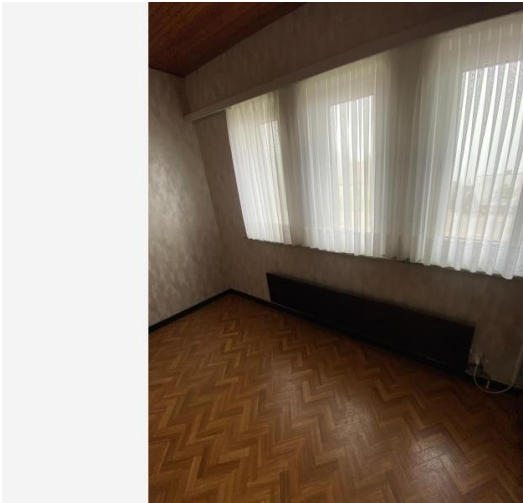
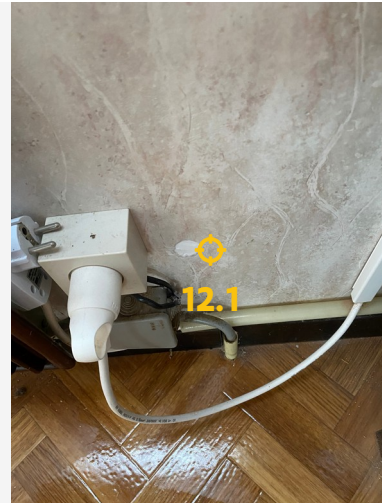
## Fiche 12: Wandpleister

Geen asbest

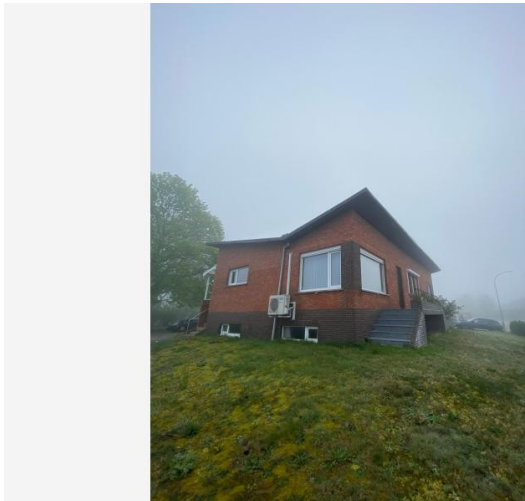
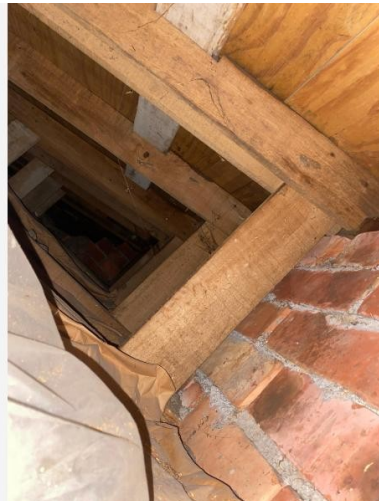
## Fiche 15: Onderdak

| Beschrijving | Notitie | Terug te vinden op plannen |
|---|---|---|
| Fiche 15: Onderdak | Houtvezelplaten zichtbaar vanop zolder | - |
