# Asbestinventarisatetest

Turnhoutsebaan 185, 2480 Dessel

Attestnummer : 20250114-000194.000

Uitgegeven op : 14.01.2025

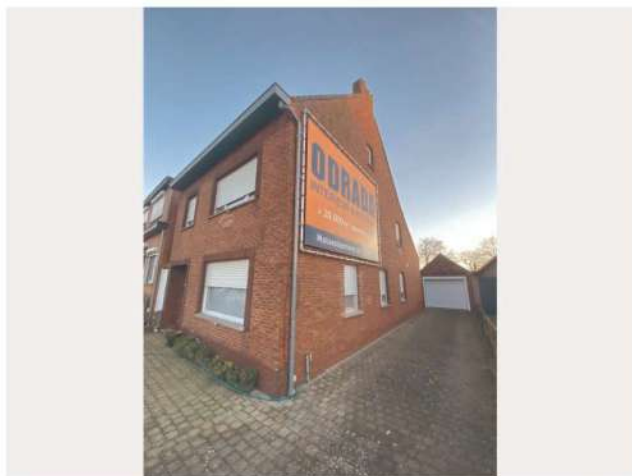
*Situeringsfoto*

### Tijdelijke beperking

**Reden:** Het te onderzoeken materiaal situeert zich hoger dan 3,50 m te rekenen vanaf een veilige ondergrond

**Uitleg van de asbestdeskundige:** Er is geen volledige inspectie mogelijk, enkel bij werken of reiniging met een veilige stelling en klimmateriaal.

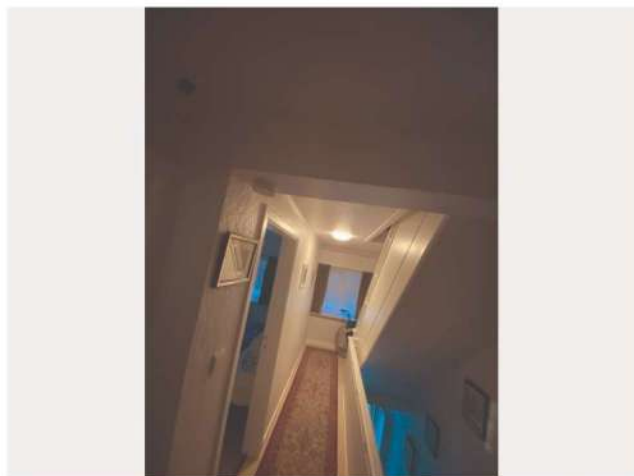
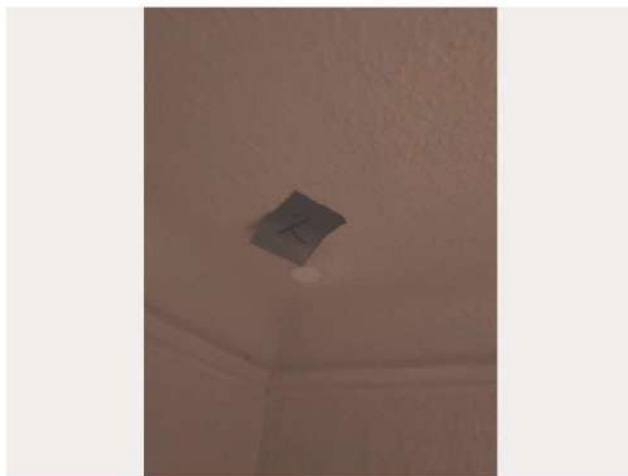
## Fiche 3: Plafondpleister

### Conclusie

Geen asbest

| # | Type | Referentie | Resultaat |
|---|---|---|---|
| 3.1 | Mengmonster | 130 | Geen asbest |

| Opmerking | Stalen genomen in traphal. Grotendeels vals plafond. |

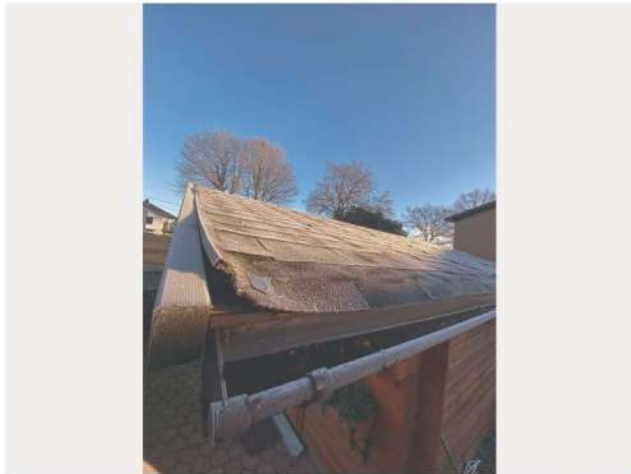
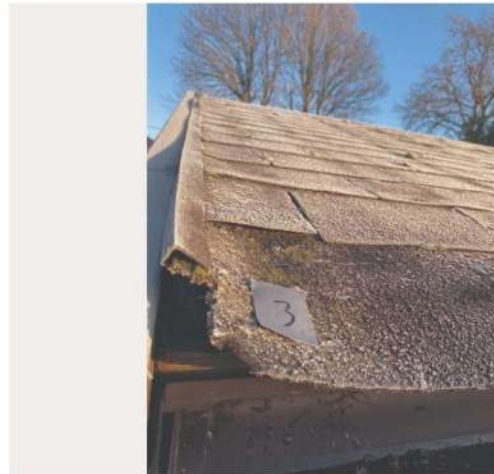
## Fiche 4: Roofingshingles

### Conclusie

Geen asbest

| # | Type | Referentie | Resultaat |
|---|---|---|---|
| 4.1 | Puntmonster | 3 | Geen asbest |

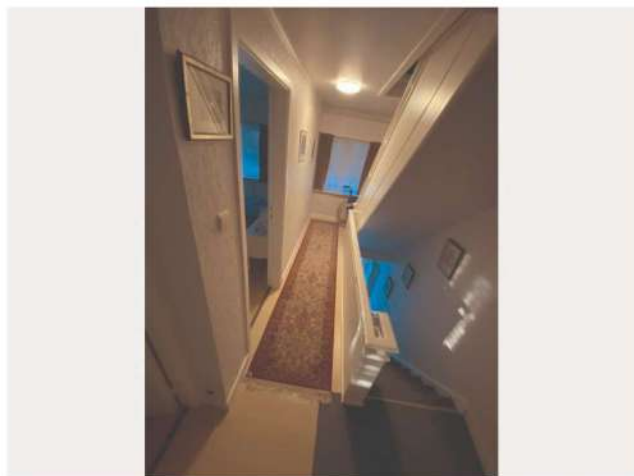
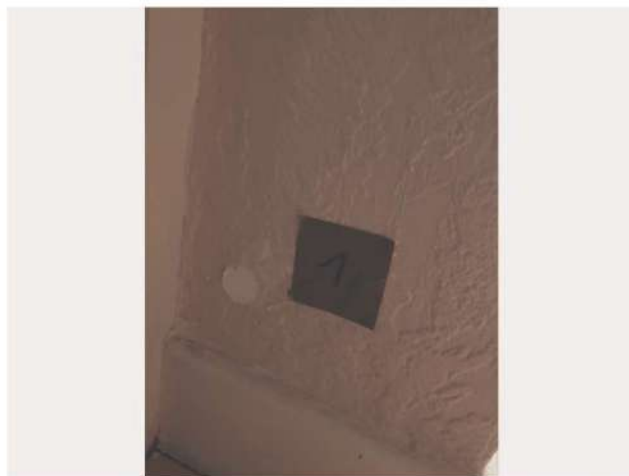
## Fiche 5: Wandpleister

### Conclusie

Geen asbest

| # | Type | Referentie | Resultaat |
|---|---|---|---|
| 5.1 | Mengmonster | 1 | Geen asbest |

| Opmerking | Stalen genomen in keuken, traphal en slaapkamer. Stookplaats zonder pleisterwerk. |
