Asbestinventarisatetest

Marie-Joséstraat 7/12, 8300 Knokke-Heist

Attestnummer : 20240219-000011.000

Uitgegeven op : 19.02.2024

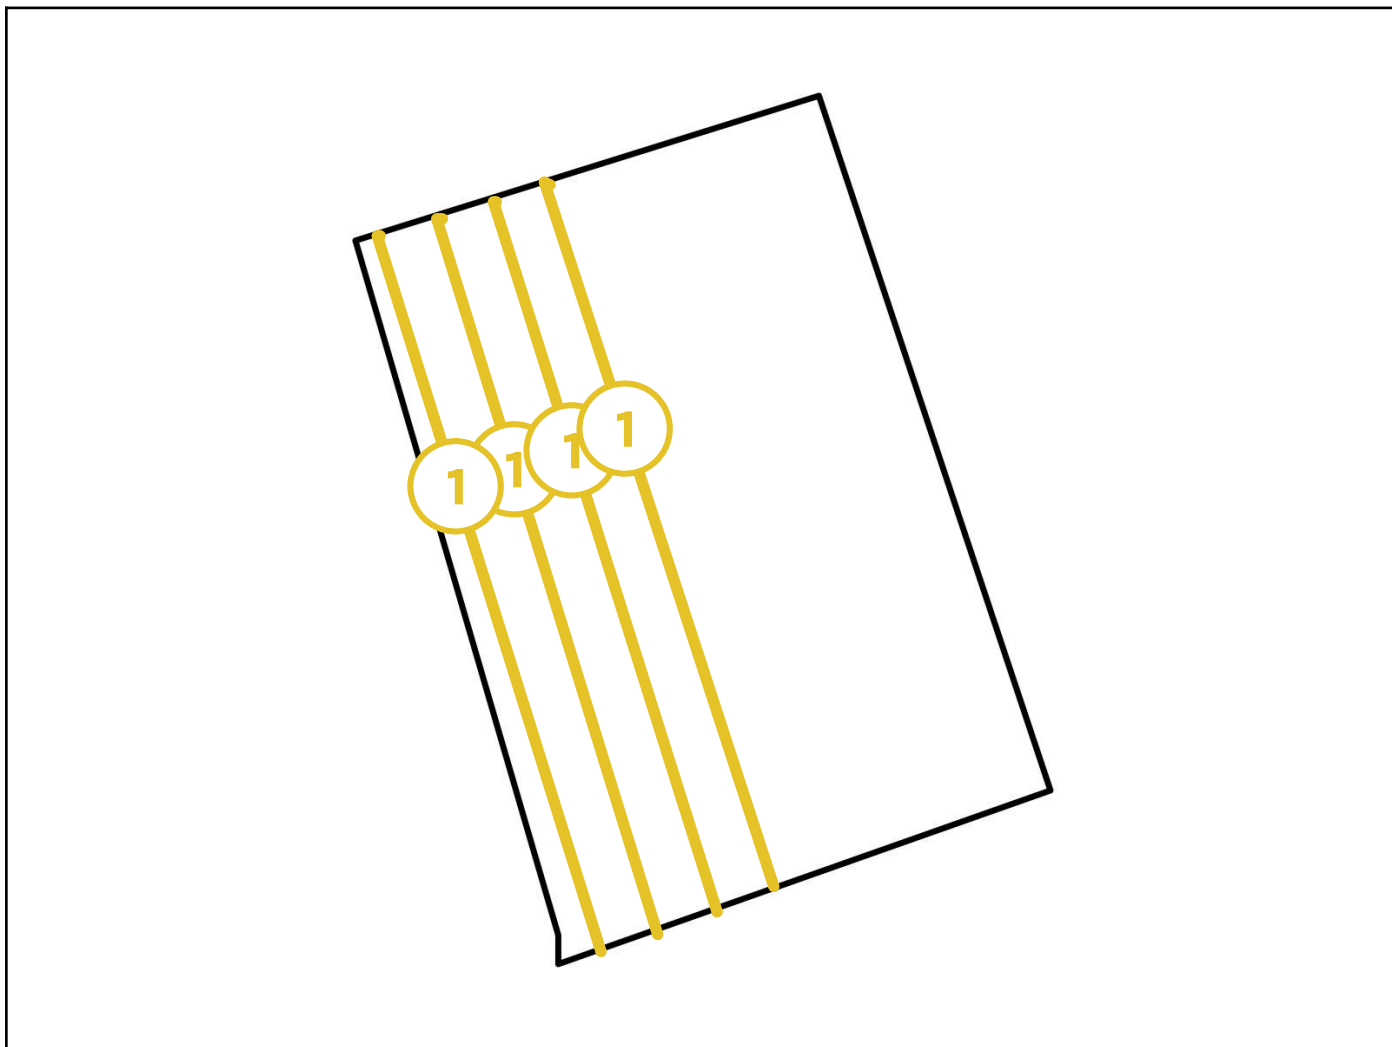
Plan 2.1: Grondplan -1: asbestverdachte buizen

Beschrijving	Type	Actie
1. Buis berging	Asbestmateriaal	Zorgvuldig beheren

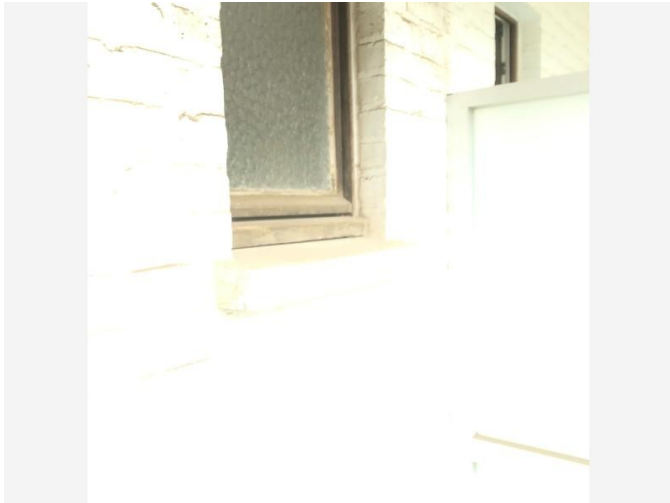
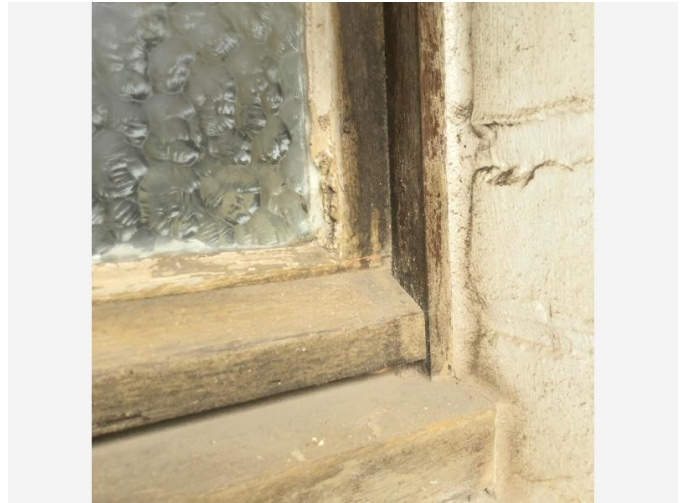
Geen asbest

#	Type	Referentie	Resultaat
3.1	Puntmonster	003	Geen asbest

Beschrijving	Siliconen raamwerk
Omgeving	Buiten
Primaire drager	Wandopening verticaal (raam, deur, ...)
Bindmiddel van materiaal	Kitten, mastiek, pasta

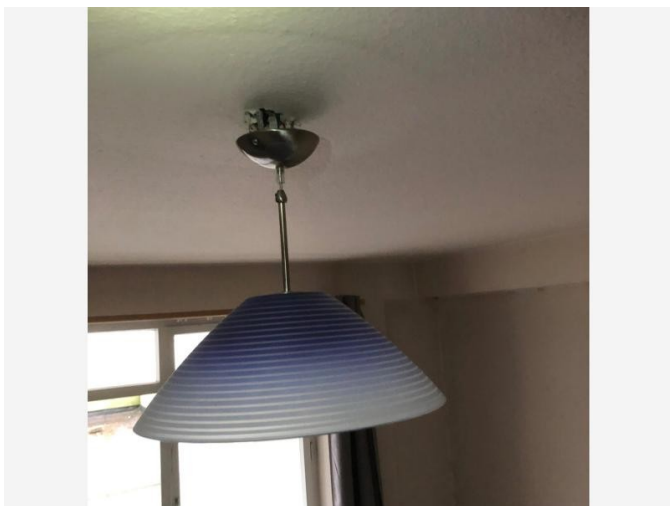
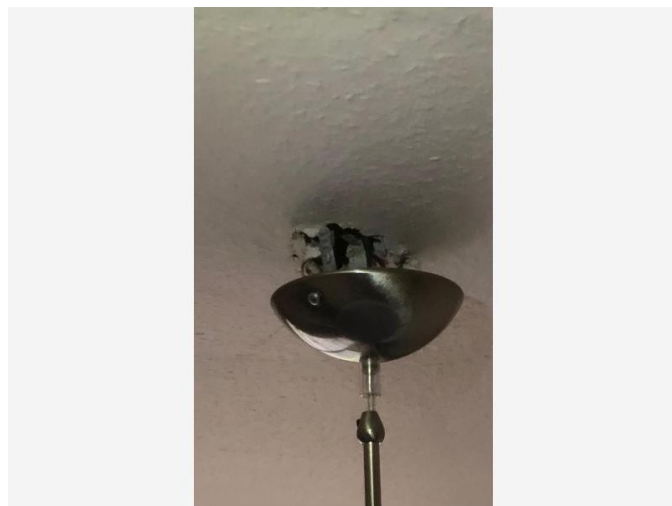
Geen asbest

#	Type	Referentie	Resultaat
4.1	Mengmonster	002	Geen asbest

Beschrijving	Pleisterwerk plafonds
Omgeving	Binnen
Primaire drager	Plafond
Bindmiddel van materiaal	Gips - kalk

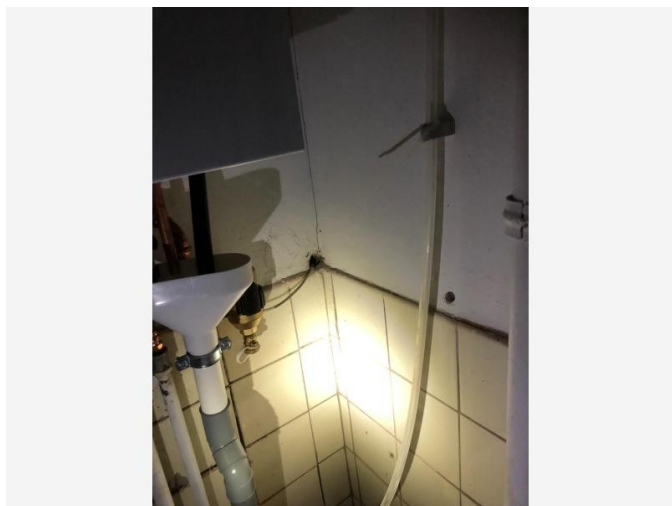
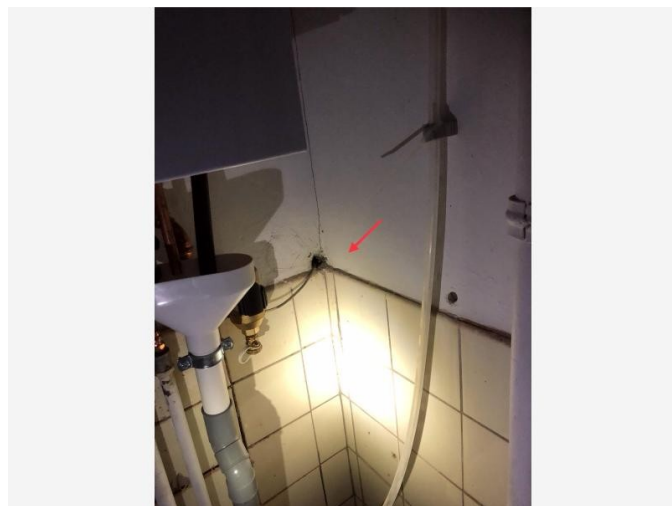
Geen asbest

#	Type	Referentie	Resultaat
5.1	Puntmonster	004	Geen asbest

Beschrijving	Asbesthoudende tegellijm
Omgeving	Binnen
Primaire drager	Binnenwand
Bindmiddel van materiaal	Lijm

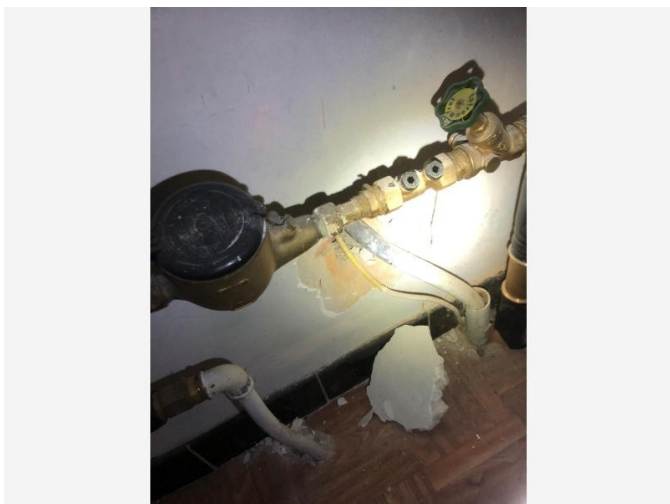
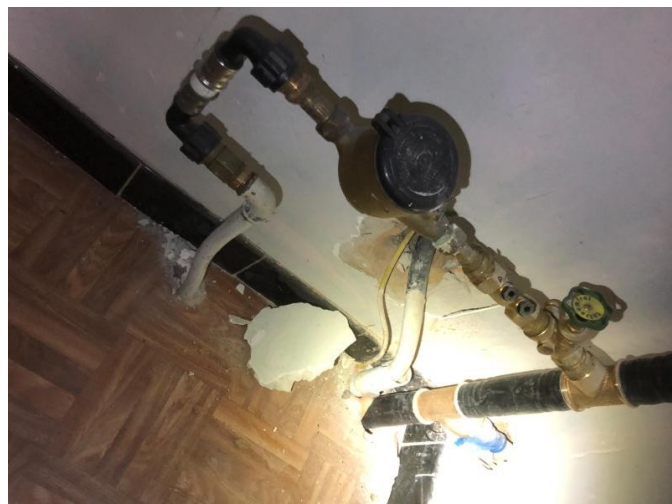
Fiche 6: Pleisterwerk muren

Geen asbest

#	Type	Referentie	Resultaat
6.1	Mengmonster	001	Geen asbest

Gebondenheid op basis van bindmiddel	Niet-hechtgebonden
Hoeveelheid (oppervlakte - dikte - aantal)	• 100,00 m ² - 1,00 cm - 1 stuk
Totaal volume	1,00 m ³
Identificatiemethode	Vaststelling met monstername
Destructieve handeling voor identificatie	Nee
Opmerking	Schatting van de hoeveelheid pleisterwerk. Het staal (zie foto's) = aanwezige schade.
