# Asbestinventarisatetest

Wielewaalstraat 19, 8740 Pittem

Attestnummer : 20221027-000017.000

Uitgegeven op : 27.10.2022

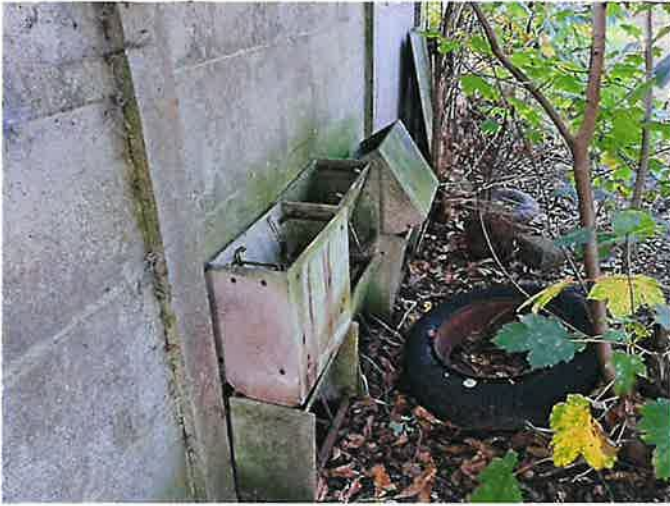
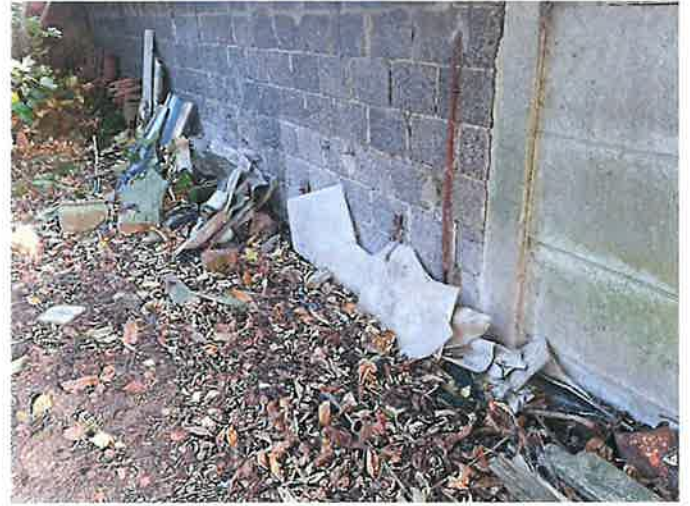
## Fiche 1: Pical Platen buiten

Asbestmateriaal - afvalstof

<b>Beschrijving</b>	Pical Platen buiten
<b>Type afvalstof</b>	Betreft resten (contaminatie) van verwerking of beschadiging
<b>Type resten (contaminatie)</b>	<ul style="list-style-type: none"><li>• Stukken, fragmenten (los, opliggend)</li></ul>
<b>Besmette materialen</b>	<ul style="list-style-type: none"><li>• Bodem</li></ul>
<b>Bron van de resten</b>	Bron van de resten is niet meer aanwezig
<b>Omgeving</b>	Buiten
<b>Primaire drager</b>	Bodem
<b>Gebondenheid resten</b>	Niet hecht
<b>Hoeveelheid (gewicht - aantal)</b>	<ul style="list-style-type: none"><li>• 100,00 kg - 1 stuk</li></ul>
<b>Totaal gewicht</b>	100,00 kg
<b>Eenvoudig bereikbaar</b>	Ja
<b>Identificatiemethode</b>	Vaststelling zonder monstername
<b>Opmerking</b>	Het betreffen oude voederbakken en gebroken pical platen die buiten staan

**Dringend verwijderen**

- Verwijder het asbestafval.

- Eenvoudige handelingen: mag via doe-het-zelf of door werknemer(s) met opleidingsattest eenvoudige handelingen  
Al het asbestafval die op het domein ligt dient in zijn geheel verzameld en afgevoerd te worden.

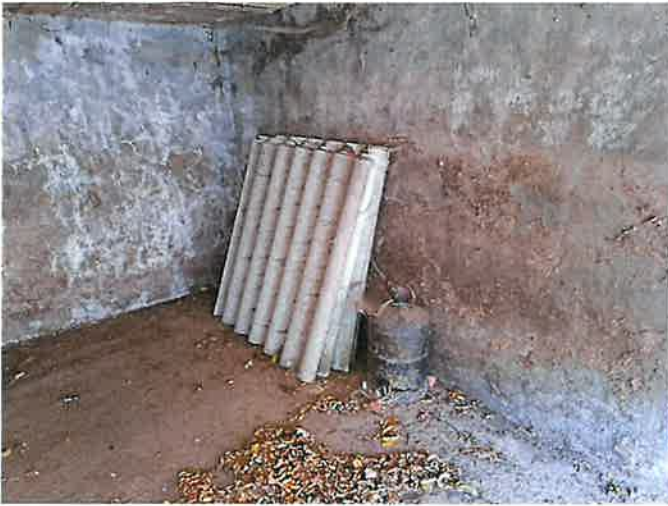
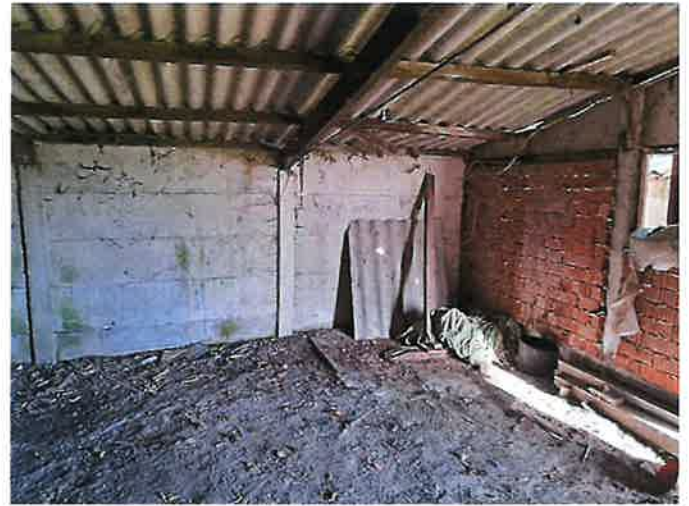
<b>Beschrijving</b>	afval golfplaten binnen
<b>Type afvalstof</b>	Betreft stock-voorraad of gedemonteerde asbestmaterialen
<b>Aanwezige resten</b>	Geen resten aanwezig
<b>Omgeving</b>	Binnen
<b>Primaire drager</b>	Vloer
<b>Asbestmaterialen</b>	<ul style="list-style-type: none"><li>• Dak- en gevelbekleding - Golfplaat</li></ul>
<b>Bindmiddel van asbestmateriaal</b>	Cement
<b>Gebondenheid op basis van bindmiddel</b>	Hecht
<b>Hoeveelheid (gewicht - aantal)</b>	<ul style="list-style-type: none"><li>• 100,00 kg - 1 stuk</li></ul>
<b>Totaal gewicht</b>	100,00 kg
<b>Eenvoudig bereikbaar</b>	Ja
<b>Identificatiemethode</b>	Vaststelling zonder monsternamen
<b>Opmerking</b>	Er liggen gehele golfplaten op verschillende plaatsen binnen.

**Dringend verwijderen**

- Verwijder het asbestafval.

- Eenvoudige handelingen: mag via doe-het-zelf of door werknemer(s) met opleidingsattest eenvoudige handelingen  
De golfplaten dienen in hun geheel verzameld en afgevoerd te worden.

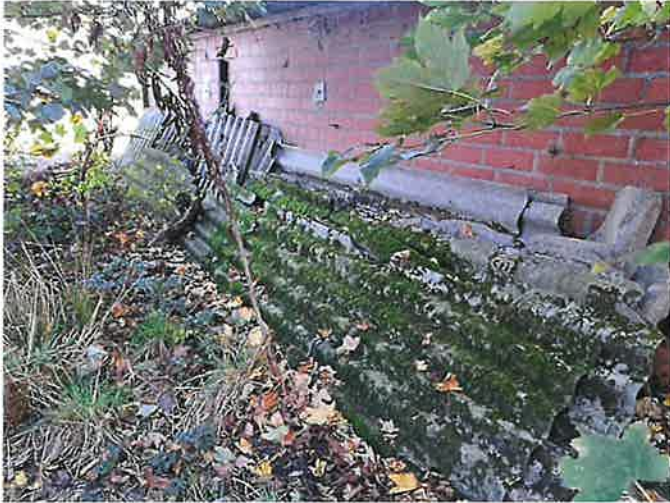
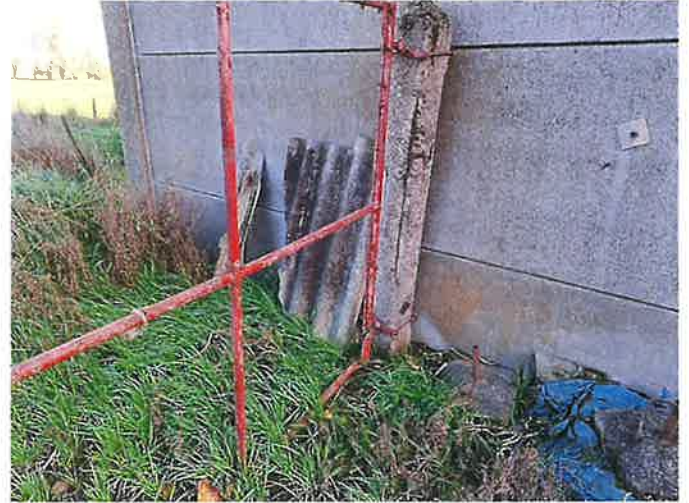
<b>Beschrijving</b>	afval golfplaten en menuiserie buiten
<b>Type afvalstof</b>	Betreft resten (contaminatie) van verwerking of beschadiging
<b>Type resten (contaminatie)</b>	<ul style="list-style-type: none"><li>• Stukken, fragmenten (los, opliggend)</li></ul>
<b>Besmette materialen</b>	<ul style="list-style-type: none"><li>• Bodem</li></ul>
<b>Bron van de resten</b>	Bron van de resten is niet meer aanwezig
<b>Omgeving</b>	Buiten
<b>Primaire drager</b>	Bodem
<b>Gebondenheid resten</b>	Hecht
<b>Hoeveelheid (gewicht - aantal)</b>	<ul style="list-style-type: none"><li>• 300,00 kg - 1 stuk</li></ul>
<b>Totaal gewicht</b>	300,00 kg
<b>Eenvoudig bereikbaar</b>	Ja
<b>Identificatiemethode</b>	Vaststelling zonder monsternamen
<b>Opmerking</b>	Er liggen gehele golfplaten en stukken van golfplaten en menuiserie platen verspreid over het ganse domein.

**Dringend verwijderen**

- Verwijder het asbestafval.

- Eenvoudige handelingen: mag via doe-het-zelf of door werknemer(s) met opleidingsattest eenvoudige handelingen  
Al het asbestafval die op het domein ligt dient in zijn geheel verzameld en afgevoerd te worden.

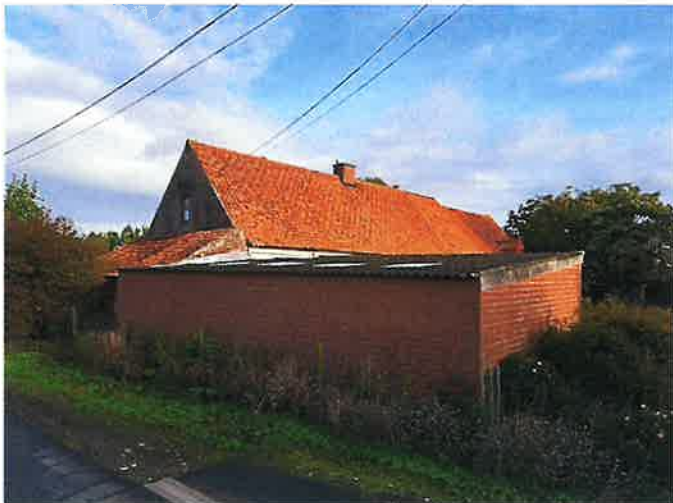
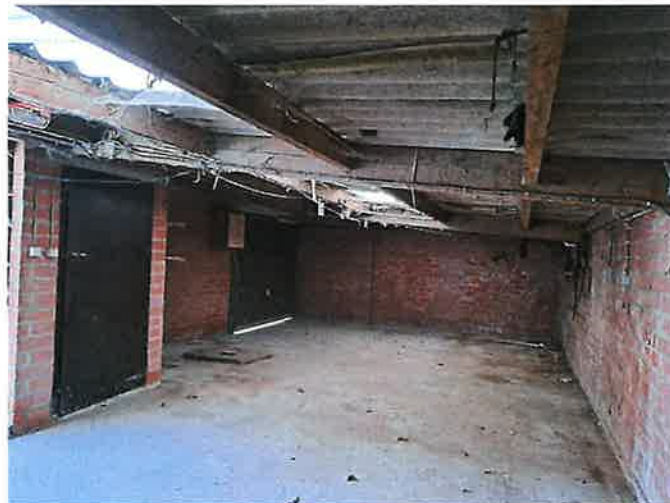
Eindbeoordeling materiaalrisico	Verhoogd materiaalrisico en/of verhoogde kans op vezelvrijgave
---------------------------------	--

Gebondenheid	Categorie 1: hechtgebonden in oorsprong
Asbestsoort (vezeltype)	Crocidoliet aanwezig
Asbestconcentratie	Laag (< 50%)
Afschermingsgraad van het gehele materiaal	Geheel of deels vrij van de buitenlucht
Toestand van het materiaal	Matig beschadigd, matig verweerd

Beschrijving	golfplaten garage
Omgeving	Buiten
Primaire drager	Schuin dak
Asbestmateriaal	Dak- en gevelbekleding - Golfplaat
Bindmiddel van asbestmateriaal	Cement
Gebondenheid op basis van bindmiddel	Hecht
Hoeveelheid (oppervlakte - aantal)	• 57,00 m <sup>2</sup> - 1 stuk
Totale oppervlakte	57,00 m <sup>2</sup>
Eenvoudig bereikbaar	Ja
Bevestigingswijze	• Geschroefd
Identificatiemethode	Vaststelling zonder monsternamen

**Verwijderen**

- Verwijder dit asbestmateriaal zo snel mogelijk. Volg de toestand goed op.

- Eenvoudige handelingen: mag via doe-het-zelf of door werknemer(s) met opleidingsattest eenvoudige handelingen  
De golfplaten zijn matig verweerd. Hierdoor dienen ze met de nodige voorzichtigheid te worden verwijderd.

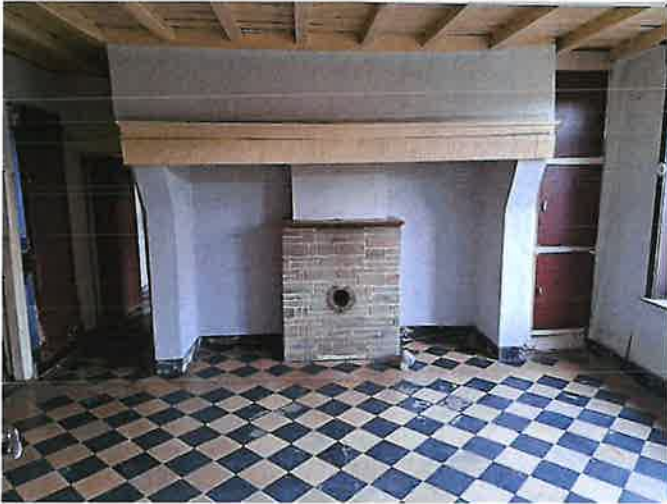
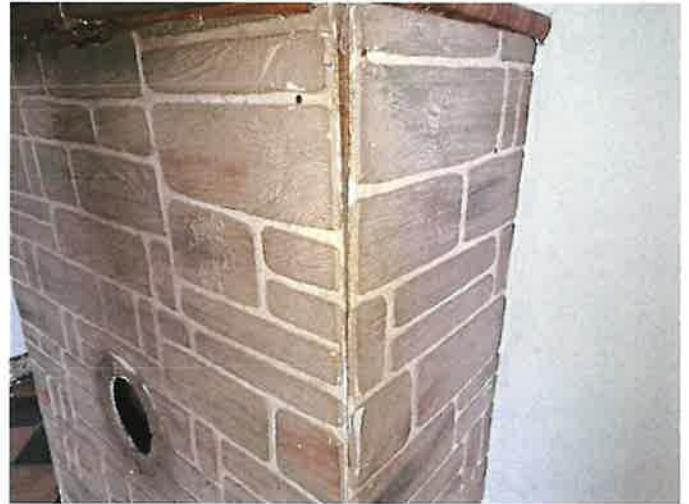
## Fiche 5: omkasting schoorsteen

Eindbeoordeling materiaalrisico	Verhoogd materiaalrisico en/of verhoogde kans op vezelvrijgave
---------------------------------	--

Gebondenheid	Categorie 1: hechtgebonden in oorsprong
Asbestsoort (vezeltype)	Crocidoliet aanwezig
Asbestconcentratie	Laag (< 50%)
Afschermingsgraad van het gehele materiaal	Geheel of deels (ook) vrij aan binnenluchtstromen
Toestand van het materiaal	Licht beschadigd, licht verweerd. Intact materiaal type Pical – asbestboard of categorie III 'gebondenheid'

Beschrijving	omkasting schoorsteen
Omgeving	Binnen
Primaire drager	Binnenwand
Asbestmateriaal	Dak- en gevelbekleding - Plaat
Bindmiddel van asbestmateriaal	Cement
Gebondenheid op basis van bindmiddel	Hecht
Hoeveelheid (oppervlakte - dikte - aantal)	• 2,40 m <sup>2</sup> - 1,00 cm - 1 stuk
Totaal volume	0,024 m <sup>3</sup>
Eenvoudig bereikbaar	Ja
Bevestigingswijze	• Genageld, geniet
Identificatiemethode	Vaststelling zonder monstername

<b>Destructieve handeling voor identificatie</b>	Nee
<b>Opmerking</b>	Het betreft de omkasting van de schouw in de living.

**Verwijderen**

- Verwijder dit asbestmateriaal zo snel mogelijk. Volg de toestand goed op.

- Eenvoudige handelingen: mag via doe-het-zelf of door werknemer(s) met opleidingsattest eenvoudige handelingen  
De platen dienen voorzichtig en in zijn geheel te worden verwijderd.

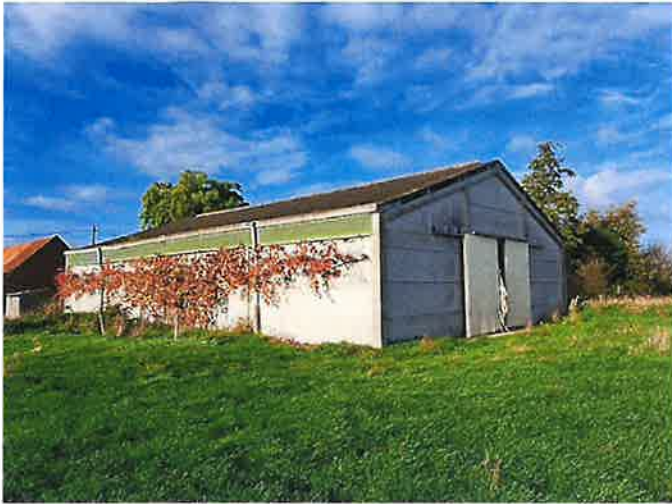
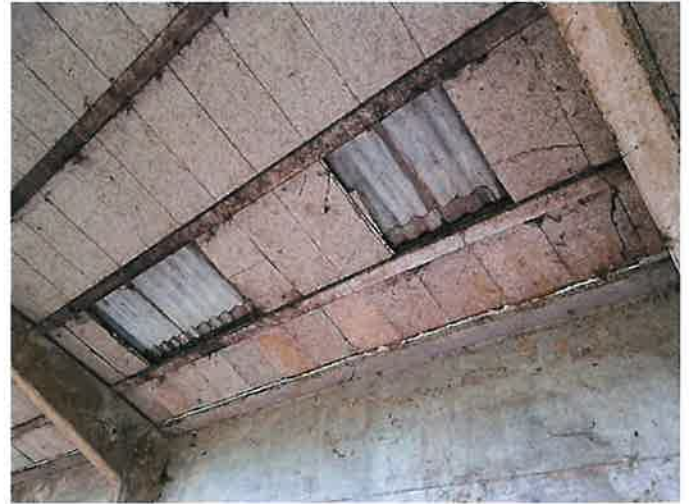
Eindbeoordeling materiaalrisico	Verhoogd materiaalrisico en/of verhoogde kans op vezelvrijgave
---------------------------------	--

Gebondenheid	Categorie 1: hechtgebonden in oorsprong
Asbestsoort (vezeltype)	Crocidoliet aanwezig
Asbestconcentratie	Laag (< 50%)
Afschermingsgraad van het gehele materiaal	Geheel of deels vrij van de buitenlucht
Toestand van het materiaal	Matig beschadigd, matig verweerd

Beschrijving	golfplaten loods
Omgeving	Buiten
Primaire drager	Schuin dak
Asbestmateriaal	Dak- en gevelbekleding - Golfplaat
Bindmiddel van asbestmateriaal	Cement
Gebondenheid op basis van bindmiddel	Hecht
Hoeveelheid (oppervlakte - aantal)	• 410,00 m <sup>2</sup> - 1 stuk
Totale oppervlakte	410,00 m <sup>2</sup>
Eenvoudig bereikbaar	Ja
Bevestigingswijze	• Geschroefd
Identificatiemethode	Vaststelling zonder monsternamen

[Verwijderen](#)

- Verwijder dit asbestmateriaal zo snel mogelijk. Volg de toestand goed op.
- Hemelwater dat afspoelt van asbestcement daken of gevels kan asbestdeeltjes bevatten. Gebruik het enkel voor gesloten circuits (bv. spoelen toiletten). Reinig na het vervangen van het dak of de gevel de dakgoten en regenwaterput of -ton om asbesthoudend sediment of slib te verwijderen

- Eenvoudige handelingen: mag via doe-het-zelf of door werknemer(s) met opleidingsattest eenvoudige handelingen  
De golfplaten zijn matig verweerd. Hierdoor dienen ze met de nodige voorzichtigheid te worden verwijderd.

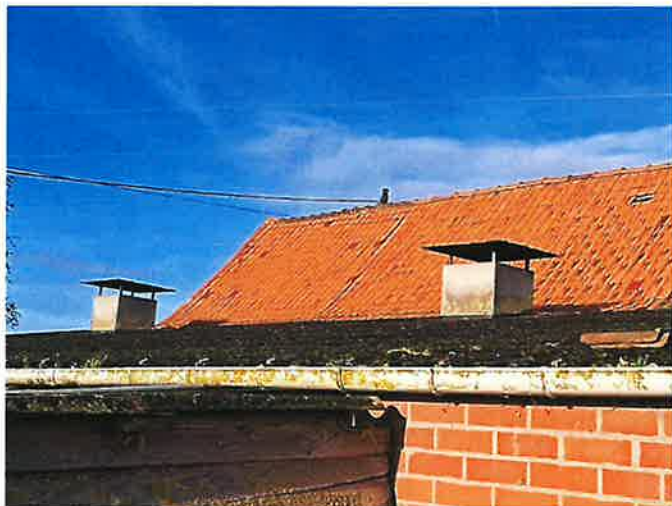
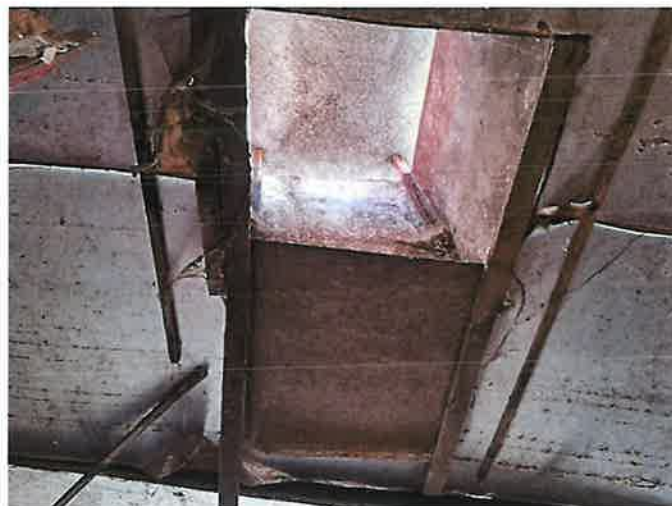
Eindbeoordeling materiaalrisico	Verhoogd materiaalrisico en/of verhoogde kans op vezelvrijgave
---------------------------------	--

Gebondenheid	Categorie 1: hechtgebonden in oorsprong
Asbestsoort (vezeltype)	Crocidoliet aanwezig
Asbestconcentratie	Laag (< 50%)
Afschermingsgraad van het gehele materiaal	Geheel of deels (ook) vrij aan binnenluchtstromen
Toestand van het materiaal	Licht beschadigd, licht verweerd. Intact materiaal type Pical – asbestboard of categorie III 'gebondenheid'

Beschrijving	verluchtingsopeningen koestal
Omgeving	Grenst aan binnen- en buitenlucht
Primaire drager	Schuin dak
Asbestmateriaal	Plaat, paneel, tablet - Type Menuiserite
Bindmiddel van asbestmateriaal	Cement
Gebondenheid op basis van bindmiddel	Hecht
Hoeveelheid (oppervlakte - dikte - aantal)	• 7,00 m <sup>2</sup> - 0,30 cm - 1 stuk
Totaal volume	0,021 m <sup>3</sup>
Eenvoudig bereikbaar	Ja
Bevestigingswijze	• Geschroefd • Genageld, geniet

<b>Identificatiemethode</b>	Vaststelling zonder monstername
<b>Destructieve handeling voor identificatie</b>	Nee
<b>Opmerking</b>	Het betreft de omkasting van 2 verluchttingsopeningen in het dak van de koestal.

Verwijderen

- Zorg voor een veilig beheer en verwijder dit asbestmateriaal wanneer het bij werken eenvoudig bereikbaar wordt. Controleer de toestand jaarlijks op wijzigingen.

- Eenvoudige handelingen: mag via doe-het-zelf of door werknemer(s) met opleidingsattest eenvoudige handelingen  
De menuiserie platen dienen voorzichtig en in hun geheel te worden verwijderd.

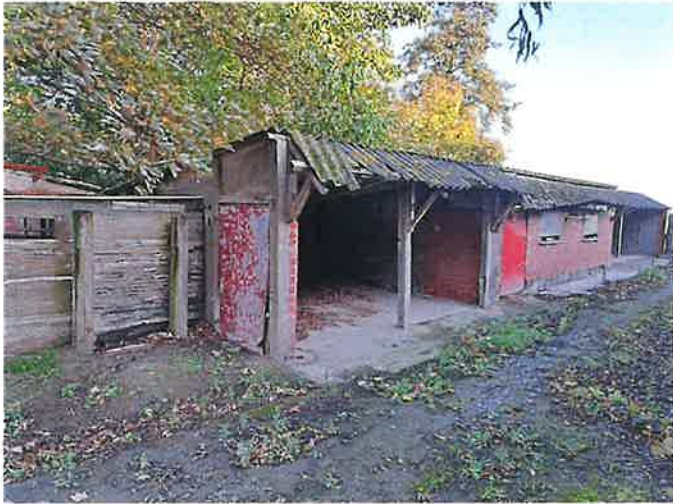
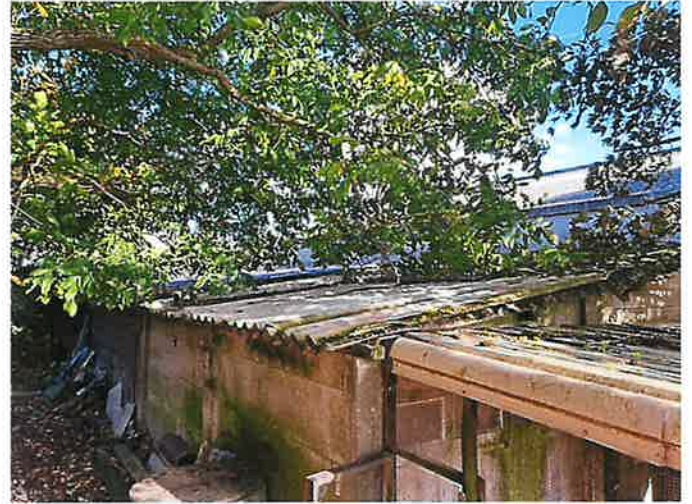
Eindbeoordeling materiaalrisico	Verhoogd materiaalrisico en/of verhoogde kans op vezelvrijgave
---------------------------------	--

Gebondenheid	Categorie 1: hechtgebonden in oorsprong
Asbestsoort (vezeltype)	Crocidoliet aanwezig
Asbestconcentratie	Laag (< 50%)
Afschermingsgraad van het gehele materiaal	Geheel of deels vrij van de buitenlucht
Toestand van het materiaal	Matig beschadigd, matig verweerd

Beschrijving	golfplaten kip en kalverstal
Omgeving	Buiten
Primaire drager	Schuin dak
Asbestmateriaal	Dak- en gevelbekleding - Golfplaat
Bindmiddel van asbestmateriaal	Cement
Gebondenheid op basis van bindmiddel	Hecht
Hoeveelheid (oppervlakte - aantal)	• 85,00 m <sup>2</sup> - 1 stuk
Totale oppervlakte	85,00 m <sup>2</sup>
Eenvoudig bereikbaar	Ja
Bevestigingswijze	• Geschroefd
Identificatiemethode	Vaststelling zonder monsternamen

**Verwijderen**

- Verwijder dit asbestmateriaal zo snel mogelijk. Volg de toestand goed op.

- Eenvoudige handelingen: mag via doe-het-zelf of door werknemer(s) met opleidingsattest eenvoudige handelingen  
De golfplaten zijn matig verweerd. Hierdoor dienen ze met de nodige voorzichtigheid te worden verwijderd.

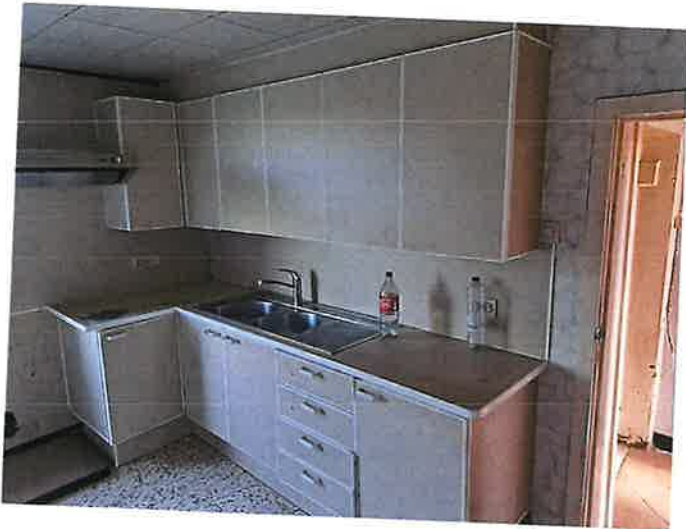
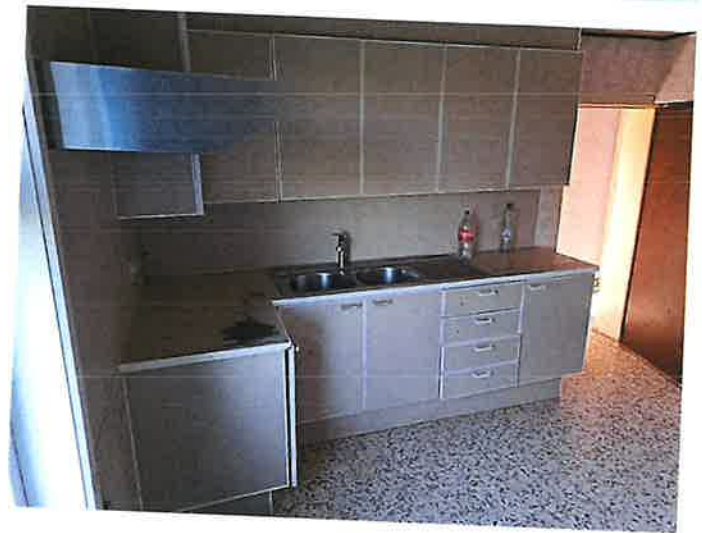
## Fiche 9: glasal in panelen keuken

Eindbeoordeling materiaalrisico	Verhoogd materiaalrisico en/of verhoogde kans op vezelvrijgave
---------------------------------	--

Gebondenheid	Categorie 1: hechtgebonden in oorsprong
Asbestsoort (vezeltype)	Crocidoliet aanwezig
Asbestconcentratie	Laag (< 50%)
Afschermingsgraad van het gehele materiaal	Geheel of deels (ook) vrij aan binnenluchtstromen
Toestand van het materiaal	Licht beschadigd, licht verweerd. Intact materiaal type Pical – asbestboard of categorie III 'gebondenheid'

Beschrijving	glasal in panelen keuken
Omgeving	Binnen
Primaire drager	voorpanelen van de keuken
Asbestmateriaal	Plaat, paneel, tablet - Geëmailleerd, type Glasal
Bindmiddel van asbestmateriaal	Cement
Gebondenheid op basis van bindmiddel	Hecht
Hoeveelheid (oppervlakte - dikte - aantal)	• 10,00 m <sup>2</sup> - 0,30 cm - 1 stuk
Totaal volume	0,03 m <sup>3</sup>
Eenvoudig bereikbaar	Ja
Bevestigingswijze	• Geklemd
Identificatiemethode	Vaststelling zonder monstername

<b>Destructieve handeling voor identificatie</b>	Nee
<b>Opmerking</b>	De voorpanelen van de keuken hebben een glasplaat aan de voorkant en de achterkant.

**Verwijderen**

- Verwijder dit asbestmateriaal zo snel mogelijk. Volg de toestand goed op.

- Eenvoudige handelingen: mag via doe-het-zelf of door werknemer(s) met opleidingsattest eenvoudige handelingen  
Bij het losmaken van de metalen zijkanten kunnen de platen op zijn geheel verwijderd worden.

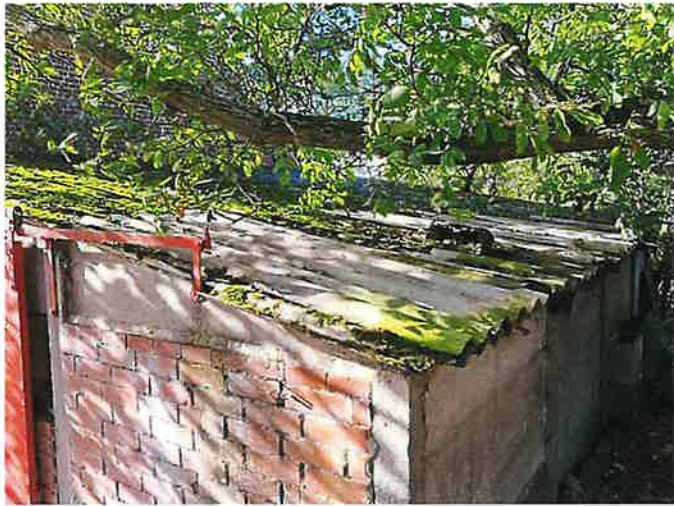
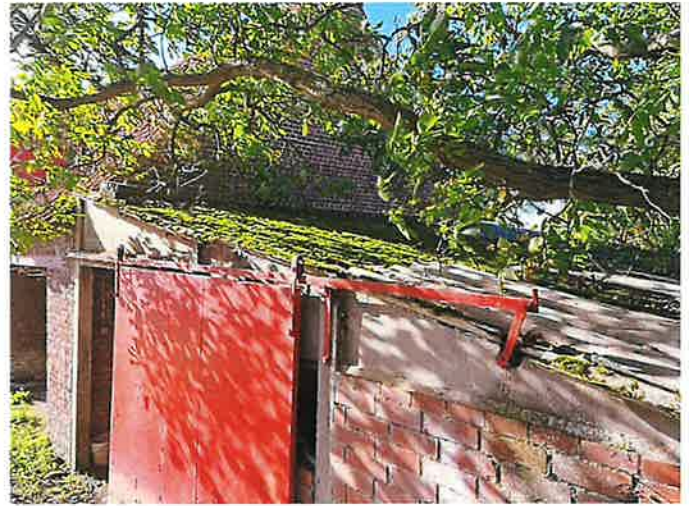
Eindbeoordeling materiaalrisico	Verhoogd materiaalrisico en/of verhoogde kans op vezelvrijgave
---------------------------------	--

Beschrijving	golfplaten woning
Omgeving	Buiten
Primaire drager	Schuin dak
Asbestmateriaal	Dak- en gevelbekleding - Golfplaat
Bindmiddel van asbestmateriaal	Cement
Gebondenheid op basis van bindmiddel	Hecht
Hoeveelheid (oppervlakte - aantal)	• 56,00 m <sup>2</sup> - 1 stuk
Totale oppervlakte	56,00 m <sup>2</sup>
Eenvoudig bereikbaar	Ja
Bevestigingswijze	• Geschroefd
Identificatiemethode	Vaststelling zonder monsternamen

Verwijderen

- Verwijder dit asbestmateriaal zo snel mogelijk. Volg de toestand goed op.

- Eenvoudige handelingen: mag via doe-het-zelf of door werknemer(s) met opleidingsattest eenvoudige handelingen  
De golfplaten zijn matig verweerd. Hierdoor dienen ze met de nodige voorzichtigheid te worden verwijderd.

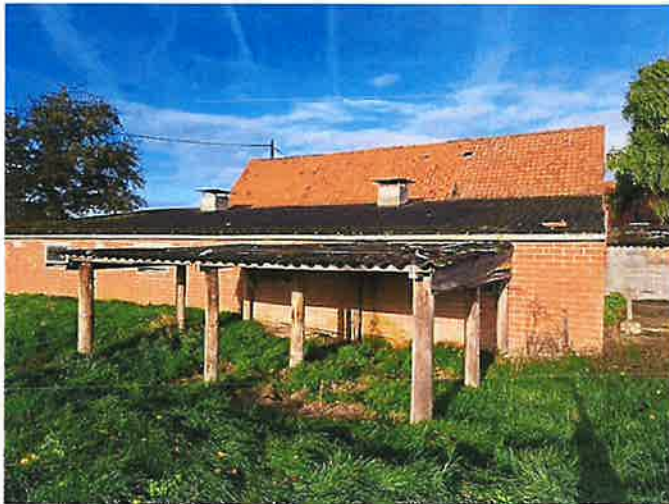
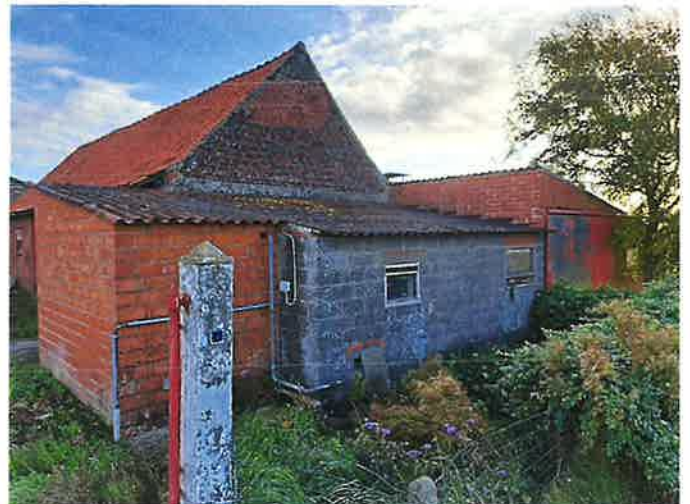
Beschrijving	golfplaten koestal
Omgeving	Buiten
Primaire drager	Schuin dak
Asbestmateriaal	Dak- en gevelbekleding - Golfplaat
Bindmiddel van asbestmateriaal	Cement
Gebondenheid op basis van bindmiddel	Hecht
Hoeveelheid (oppervlakte - aantal)	• 270,00 m <sup>2</sup> - 1 stuk
Totale oppervlakte	270,00 m <sup>2</sup>
Eenvoudig bereikbaar	Ja
Bevestigingswijze	• Geschroefd
Identificatiemethode	Vaststelling zonder monsternamen

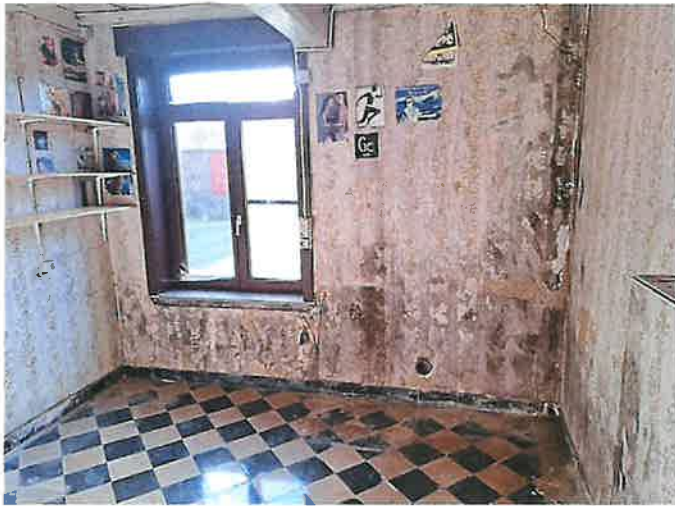
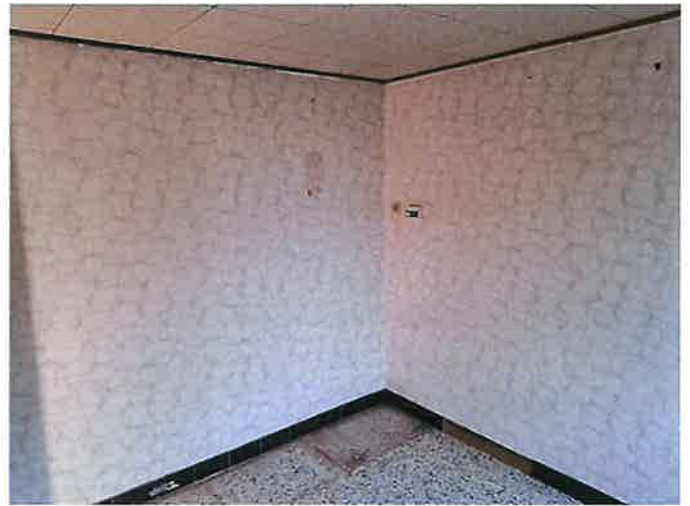
Beschrijving	muren bekleed met menuiserite
Omgeving	Binnen
Primaire drager	Binnenwand
Asbestmateriaal	Plaat, paneel, tablet - Type Menuiserite
Bindmiddel van asbestmateriaal	Cement
Gebondenheid op basis van bindmiddel	Hecht
Hoeveelheid (oppervlakte - dikte - aantal)	• 70,00 m <sup>2</sup> - 0,30 cm - 1 stuk
Totaal volume	0,21 m <sup>3</sup>
Eenvoudig bereikbaar	Ja

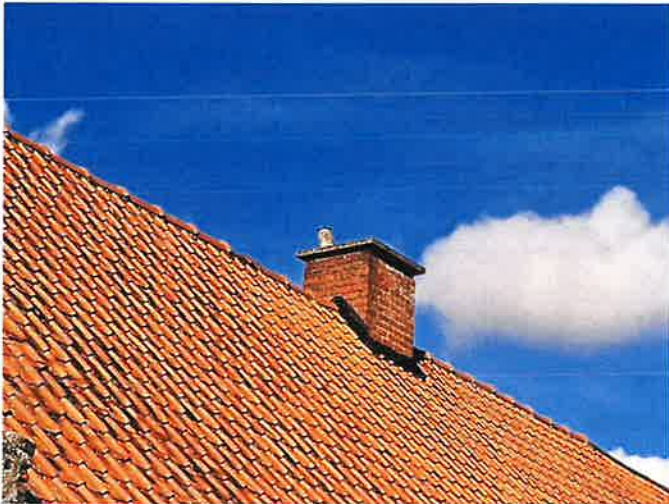
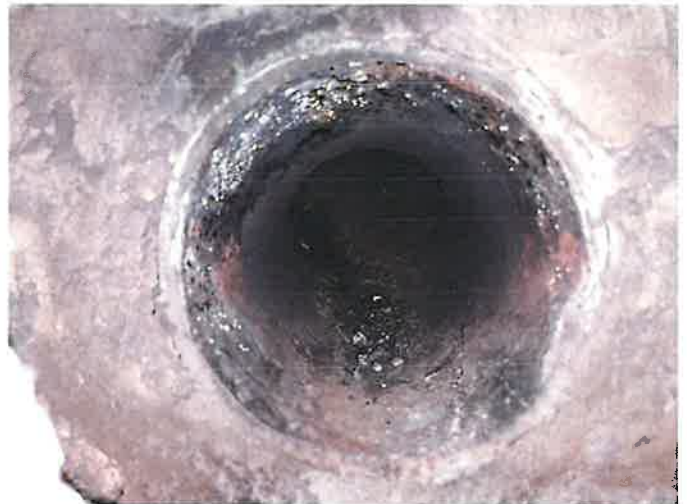
Beschrijving	Asbestcementbuis in schoorsteen
Omgeving	Grenst aan binnen- en buitenlucht
Primaire drager	Schacht-koker (technisch)
Asbestmateriaal	Rookgaskanaal
Bindmiddel van asbestmateriaal	Cement
Gebondenheid op basis van bindmiddel	Hecht
Hoeveelheid (lengte - omtrek - dikte - aantal)	<ul style="list-style-type: none"><li>• 9,00 m - 45,00 cm - 0,70 cm - 1 stuk</li></ul>
Totaal volume	0,028 m <sup>3</sup>
Eenvoudig bereikbaar	Ja
Bevestigingswijze	<ul style="list-style-type: none"><li>• Verlijmd, ingegoten, versmeerd</li></ul>

<b>Identificatiemethode</b>	Vaststelling zonder monstername
<b>Destructieve handeling voor identificatie</b>	Nee
<b>Opmerking</b>	Het is onduidelijk hoe lang de buis is. Enkel het stuk die uit de schoorsteen komt en het stuk voor de aansluiting van de kachel in de living is zichtbaar.

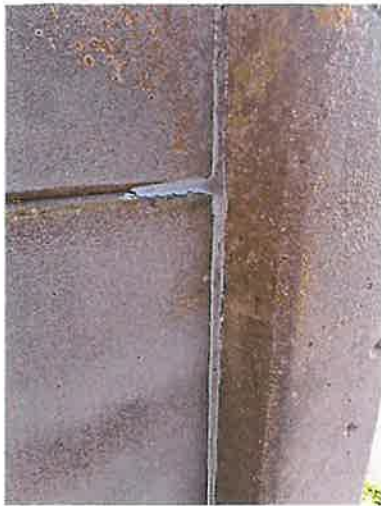
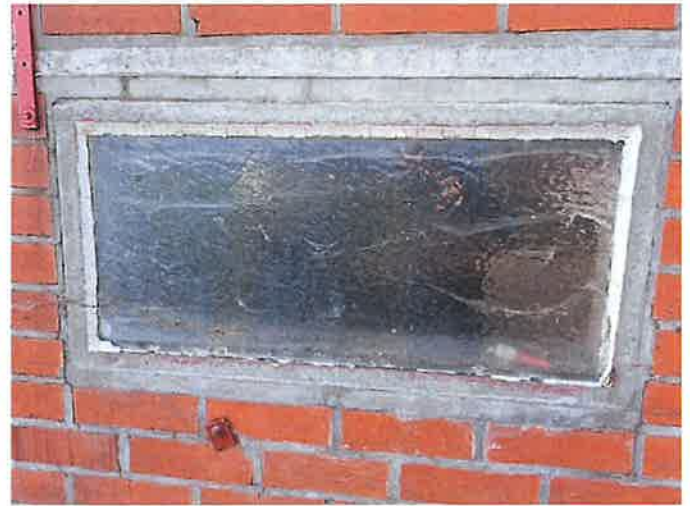
<b>Eenvoudig bereikbaar</b>	Ja
<b>Bevestigingswijze</b>	<ul style="list-style-type: none"><li>• Verlijmd, ingegoten, versmeerd</li></ul>
<b>Identificatiemethode</b>	Vaststelling zonder monstername
<b>Destructieve handeling voor identificatie</b>	Nee
<b>Opmerking</b>	Er is mastiek geplaatst aan enkele ramen en aan de peilers van de loods.

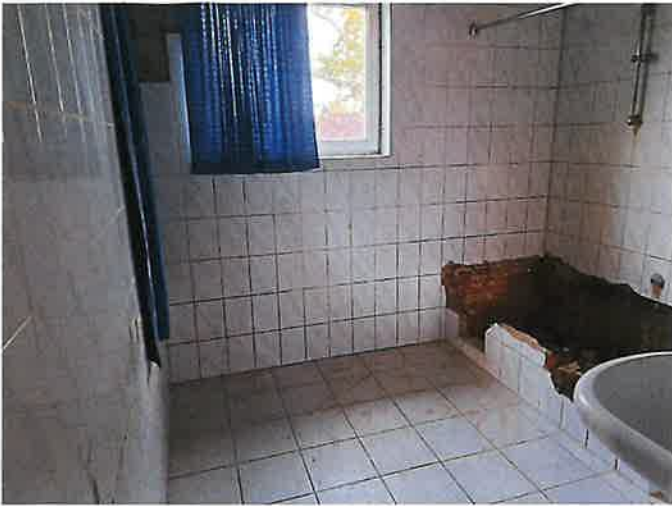
Lijm laag van tegels kon zonder schade te doen niet visueel worden vastgesteld en niet geanalyseerd worden.
