Asbestinventarisatetest

Kelenbergstraat 2, 1755 Gooik

Attestnummer : 20230911-000123.000

Uitgegeven op : 11.09.2023

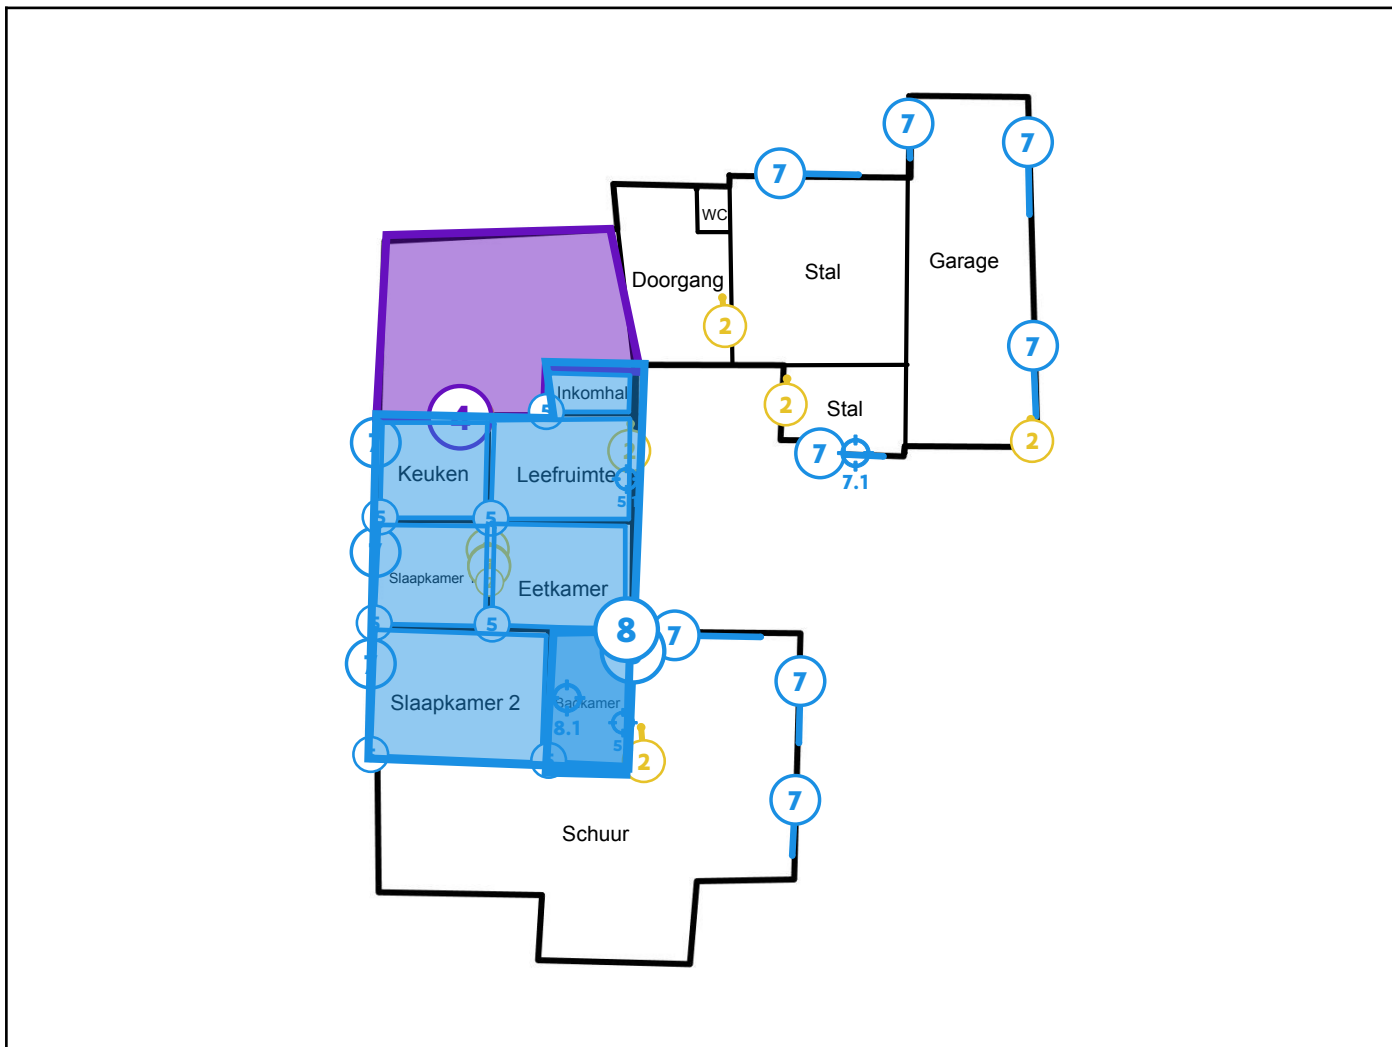
Plan 1.1: Gelijkvloers

Beschrijving	Type	Actie
2. Bakelieten toepassingen	Asbestmateriaal	Zorgvuldig beheren
4. Slotvaste deur	Beperking	-
5. Pleisterwerk muren	Geen asbest	-
5.1 Code: 1	Mengmonster	-
6. Plafond hout	Geen asbest	-
7. mastiek raam/kozijn houten ramen	Geen asbest	-
7.1 Code: 5	Puntmonster	-

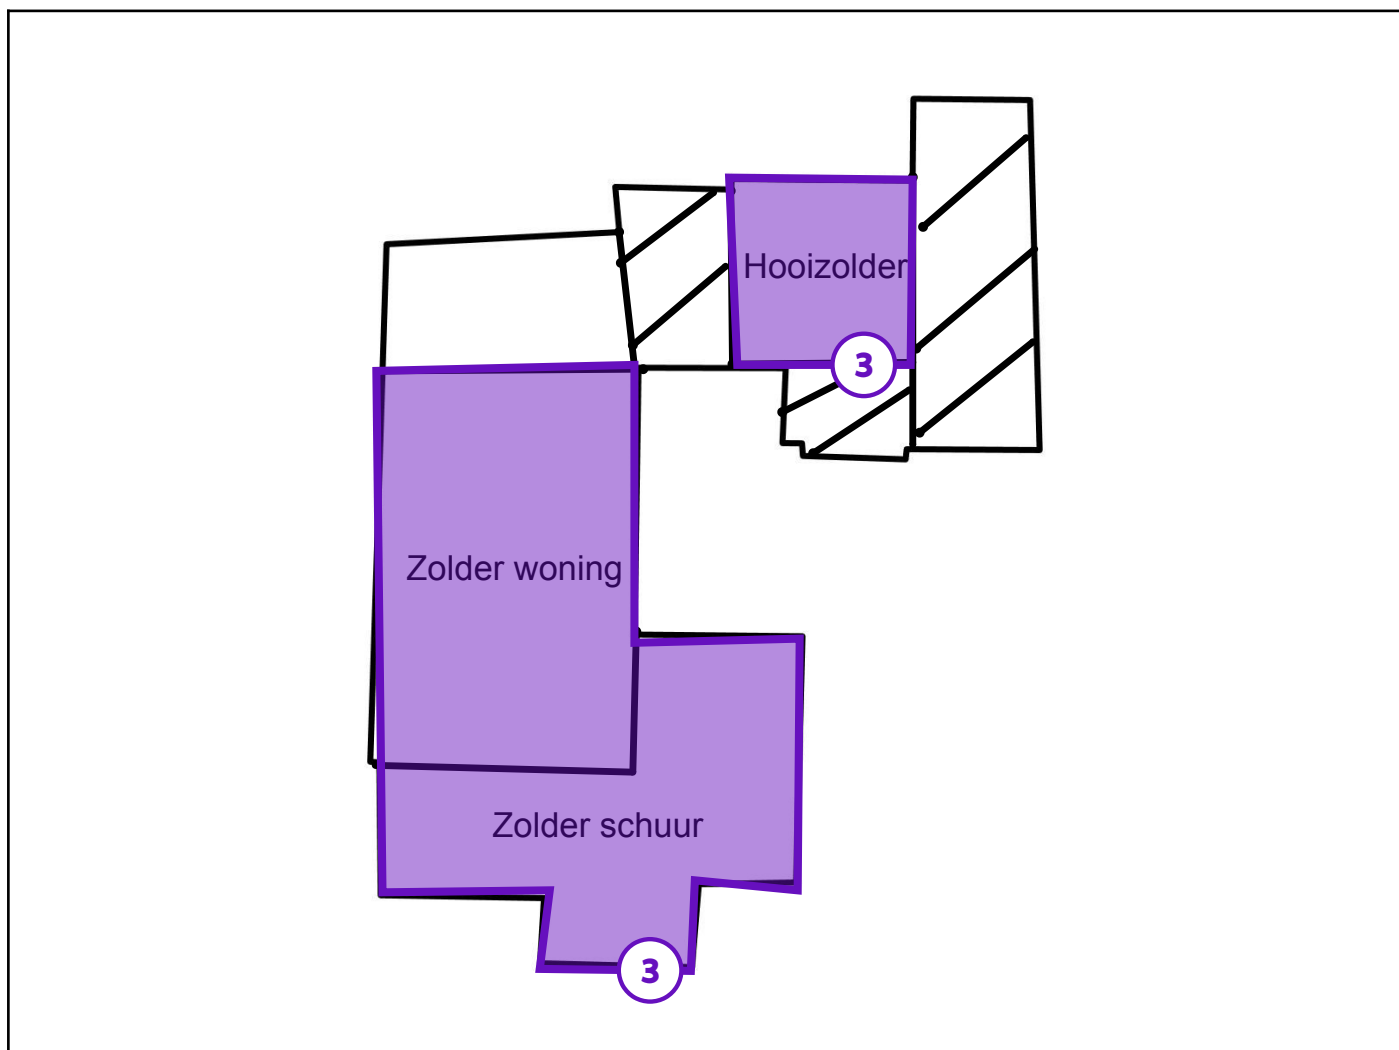
Plan 1.2: Zoldering

Beschrijving	Type	Actie
3. Zolder niet veilig bereikbaar	Beperking	-

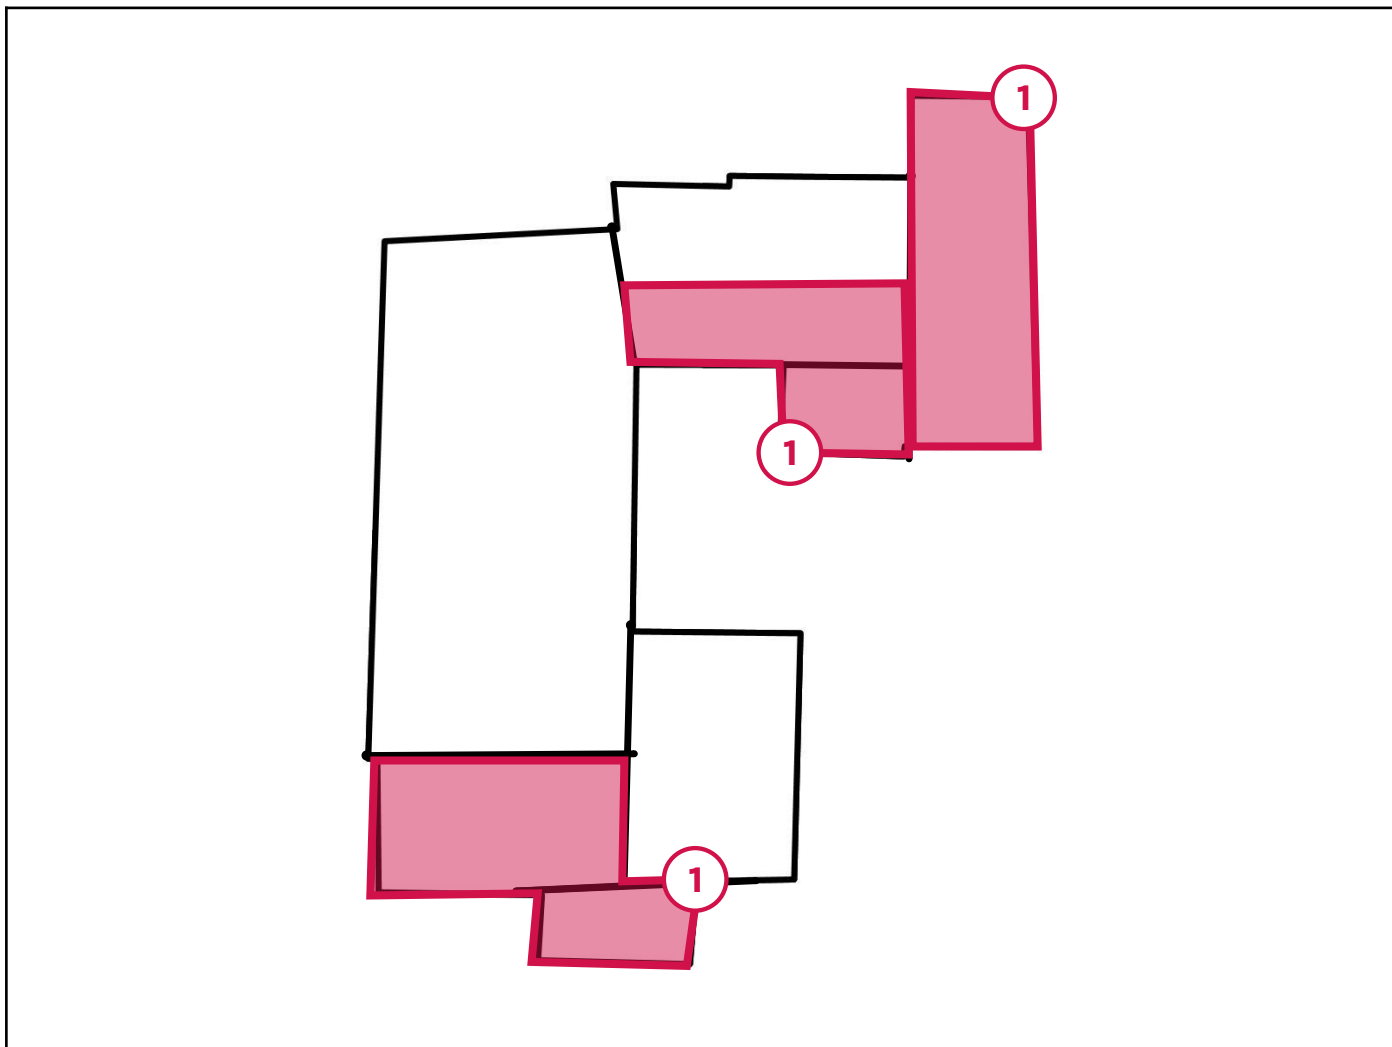
Plan 1.3: Dak

Beschrijving	Type	Actie
1. Golfplaten dak	Asbestmateriaal	Dringend verwijderen

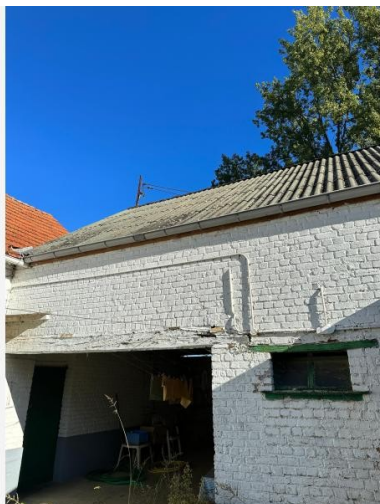
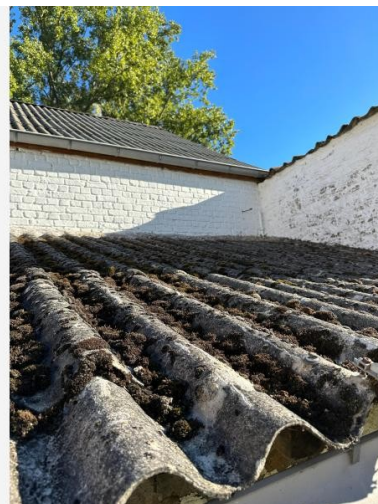
Eindbeoordeling materiaalrisico	Hoog materiaalrisico en/of hoge kans op vezelvrijgave
Opmerking	<p>Vasthechting van (korst)mos of vegetatie (asbestcement buitentoepassingen).</p> <p>Matige beschadiging of verwerking vast te stellen op grote delen of het geheel van het materiaaloppervlak met beperkte stofvorming of lokaal loskomen van stukjes.</p> <p>Vrije vezelbundels zijn verspreid over op het oppervlak en op breukvlakken zichtbaar.</p>

Gebondenheid	Categorie 1: hechtgebonden in oorsprong
Asbestsoort (vezeltype)	Crocidoliet aanwezig
Asbestconcentratie	Laag (< 50%)
Afschermingsgraad van het gehele materiaal	Geheel of deels (ook) vrij aan de binnenlucht
Toestand van het materiaal	Matig beschadigd, matig verweerd

Beschrijving	Golfplaten dak
Omgeving	Grenst aan binnen- en buitenlucht
Primaire drager	Schuin dak
Asbestmateriaal	Dak- en gevelbekleding - Golfplaat
Bindmiddel van asbestmateriaal	Cement
Gebondenheid op basis van bindmiddel	Hecht

- Verwijder dit asbestmateriaal zo snel mogelijk. Volg de toestand goed op.
- Hemelwater dat afspoelt van asbestcement daken of gevels kan asbestdeeltjes bevatten. Gebruik het enkel voor gesloten circuits (bv. spoelen toiletten). Reinig na het vervangen van het dak of de gevel de dakgoten en regenwaterput of -ton om asbesthoudend sediment of slib te verwijderen

- Eenvoudige handelingen: mag via doe-het-zelf of door werknemer(s) met opleidingsattest eenvoudige handelingen
De golfplaten stuk per stuk verwijderen zonder te beschadigen. Gebruik de nodige persoonlijke beschermingsmiddelen.

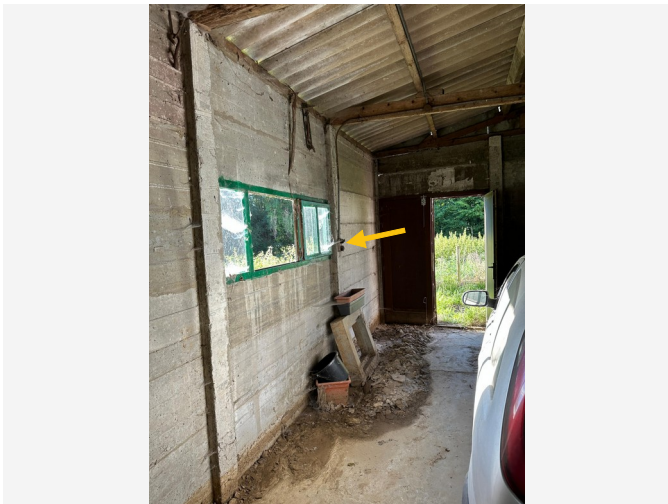
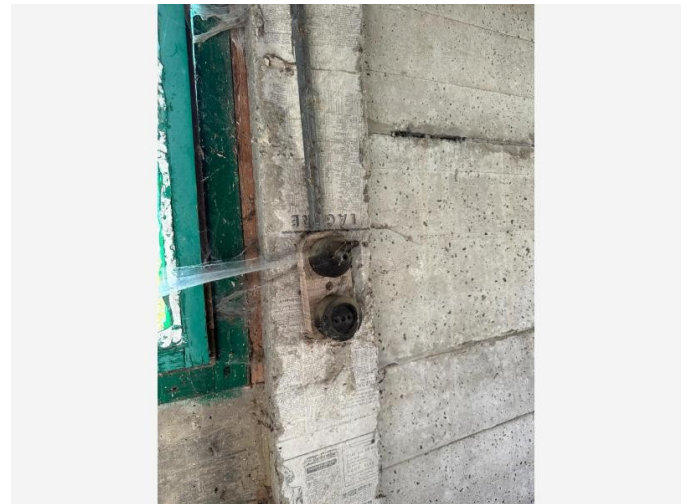
Eindbeoordeling materiaalrisico	Laag materiaalrisico en/of verlaagde kans op vezelvrijgave
---------------------------------	--

Gebondenheid	Categorie 1: hechtgebonden in oorsprong
Asbestsoort (vezeltype)	Crocidoliet aanwezig
Asbestconcentratie	Laag (< 50%)
Afschermingsgraad van het gehele materiaal	Geheel of deels (ook) vrij aan de binnenlucht
Toestand van het materiaal	Onbeschadigd, niet verweerd

Beschrijving	Bakelieten toepassingen
Omgeving	Binnen
Primaire drager	Binnenwand
Asbestmateriaal	Plaat, paneel, tablet - Type Bakeliet
Bindmiddel van asbestmateriaal	Kunststof of -hars
Gebondenheid op basis van bindmiddel	Hecht
Hoeveelheid (oppervlakte - dikte - aantal)	• 0,30 m ² - 0,50 cm - 11 stuks
Totaal volume	0,017 m ³
Eenvoudig bereikbaar	Ja
Bevestigingswijze	• Geschroefd
Identificatiemethode	Vaststelling zonder monsternamen

- Zorg voor een veilig beheer. Vermijd het beschadigen van het asbestmateriaal. Controleer de toestand jaarlijks op wijzigingen.

- Eenvoudige handelingen: mag via doe-het-zelf of door werknemer(s) met opleidingsattest eenvoudige handelingen
De toepassingen in hun geheel verwijderen zonder te beschadigen.

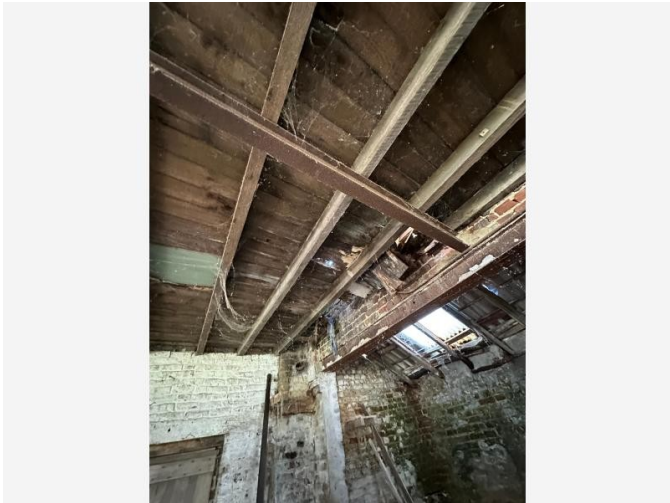
Situeringfoto

Permanente beperking

Reden: Het onderzoek kan niet uitgevoerd worden binnen de bepalingen van de Welzijnswet

Uitleg van de asbestdeskundige: De zolderruimtes zijn niet veilig te betreden.

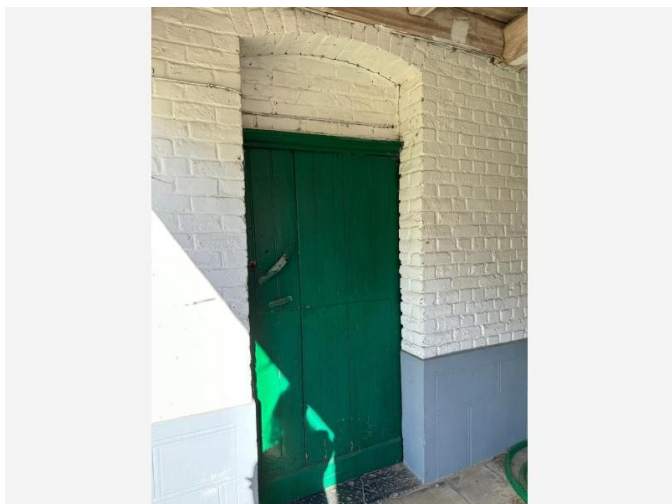
Situeringfoto

Tijdelijke beperking

Reden: Slotvaste toegangspoort, -deur of -luik

Uitleg van de asbestdeskundige: Slotvaste poort en deur, de ruimte is niet te betreden.

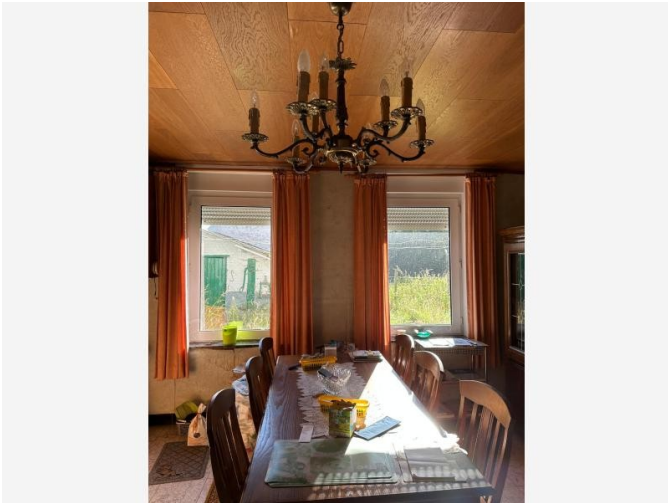
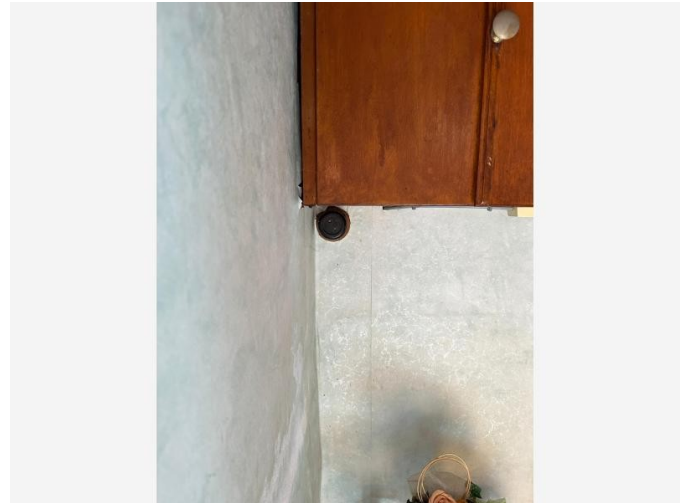
Geen asbest

#	Type	Referentie	Resultaat
5.1	Mengmonster	1	Geen asbest

Beschrijving	Pleisterwerk muren
Omgeving	Binnen
Primaire drager	Binnenwand
Bindmiddel van materiaal	Gips - kalk

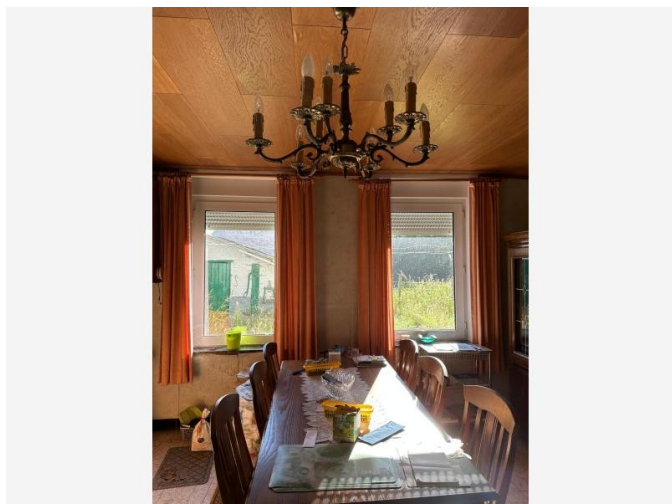
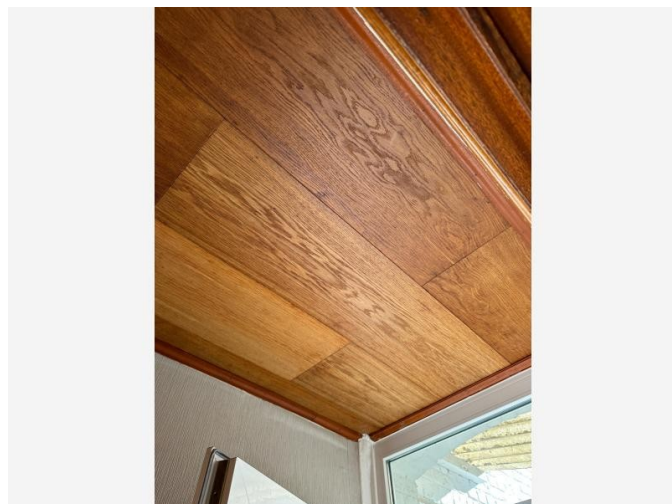
Geen asbest

Beschrijving	Plafond hout
Omgeving	Binnen
Identificatiemethode	Vaststelling zonder monsternamen
Destructieve handeling voor identificatie	Nee

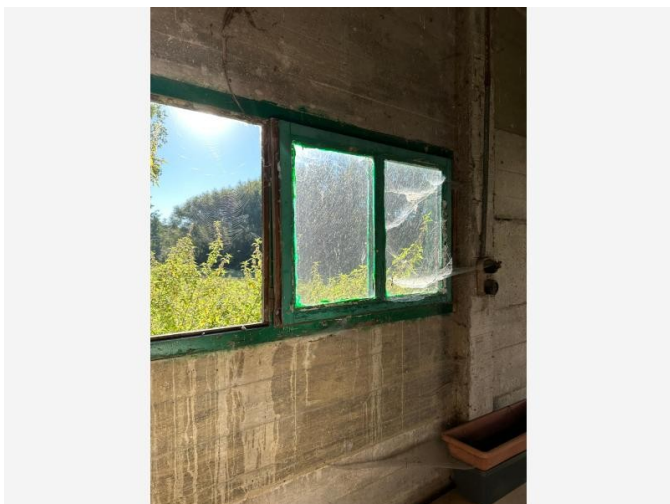
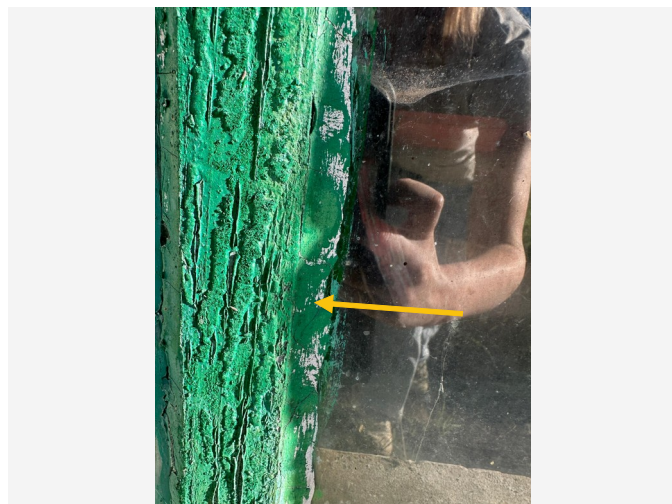
Geen asbest

#	Type	Referentie	Resultaat
7.1	Puntmonster	5	Geen asbest

Beschrijving	mastiek raam/kozijn houten ramen
Omgeving	Grenst aan binnen- en buitenlucht
Primaire drager	Wandopening verticaal (raam, deur, ...)
Bindmiddel van materiaal	Kitten, mastiek, pasta

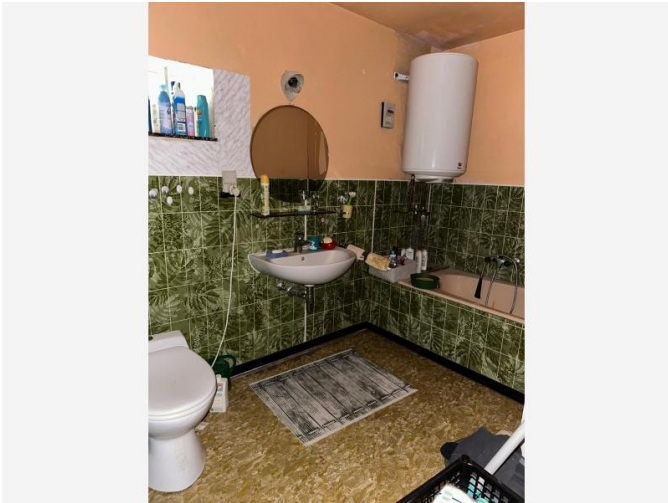
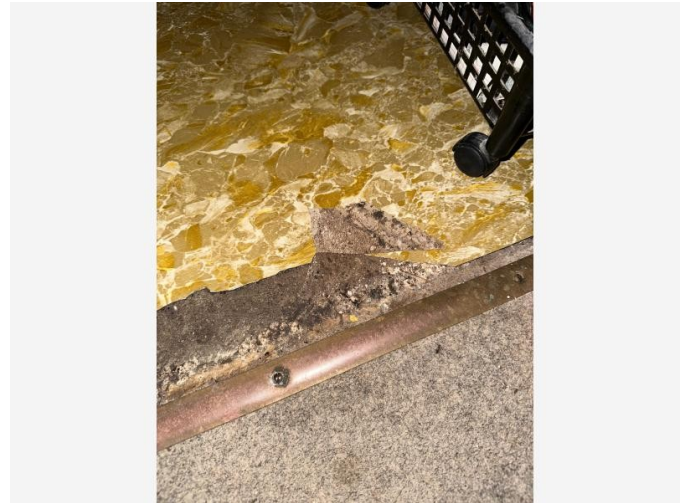
Fiche 8: Vloerzeil badkamer

Geen asbest

#	Type	Referentie	Resultaat
8.1	Puntmonster	10	Geen asbest

Beschrijving	Vloerzeil badkamer
Omgeving	Binnen
Primaire drager	Vloer
Bindmiddel van materiaal	Karton - papier - viltachtig
