# Asbestinventarisatetest

Zaaistraat 10, 1703 Dilbeek

Attestnummer : 20240612-000260.000

**Niet-asbestveilig**

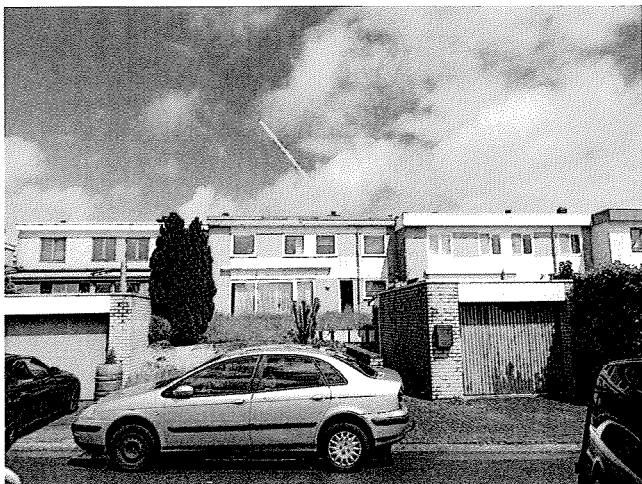
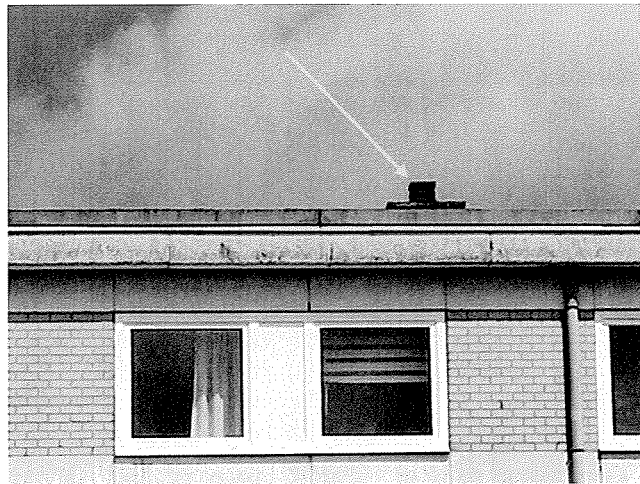
Het asbestmateriaal valt onder de mijlpaal van 2034.

Verwijderen

Beschrijving	Schouwhoed midden plat dak
Omgeving	Buiten
Primaire drager	HVAC infrastructuur en uitrusting
Asbestmateriaal	Schouwhoed, ventilatiekap (anti-windval)
Bindmiddel van asbestmateriaal	Cement
Gebondenheid op basis van bindmiddel	Hecht
Hoeveelheid (gewicht - aantal)	• 5,00 kg - 1 stuk
Totaal gewicht	5,00 kg
Eenvoudig bereikbaar	Ja
Bevestigingswijze	• Verlijmd, ingegoten, versmeerd
Identificatiemethode	Vaststelling zonder monsternamen

<b>Destructieve handeling voor identificatie</b>	Nee
<b>Opmerking</b>	Aangezien het onmogelijk was van de begane grond te bepalen of het gaat om een betonnen of (asbest) cementen schouwhoed is deze toepassing opgenomen als asbestverdacht. De toepassing werd opgenomen in een bronfiche en geen beperkingsfiche omdat het gaat over een waarneembare buitenschiltoepassing.

- Zorg voor een veilig beheer. Vermijd het beschadigen van het asbestmateriaal. Controleer de toestand jaarlijks op wijzigingen.
- Voer bijkomende staalname(s) uit.

- Eenvoudige handelingen: mag via doe-het-zelf of door werknemer(s) met opleidingsattest eenvoudige handelingen  
Hechtgebonden buitentoepassing.

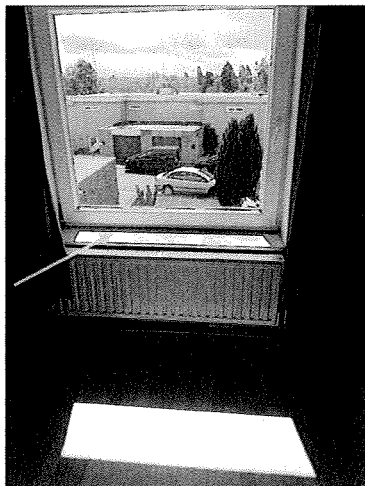
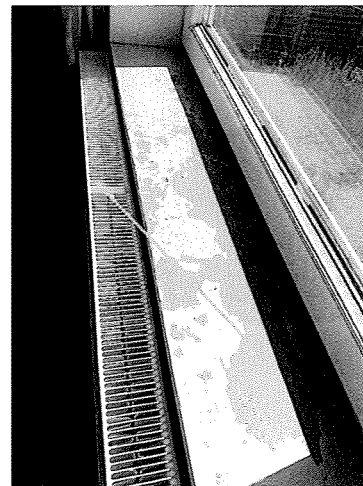
## Fiche 2: Venstertabletten

Het asbestmateriaal valt onder de mijlpaal van 2040.

Gebondenheid	Categorie 1: hechtgebonden in oorsprong
Asbestsoort (vezeltype)	Alleen chrysotiel
Asbestconcentratie	Laag (< 50%)
Afschermingsgraad van het gehele materiaal	Geheel of deels (ook) vrij aan binnenluchtstromen
Toestand van het materiaal	Licht beschadigd, licht verweerd. Intact materiaal type Pical – asbestboard of categorie III 'gebondenheid'

Beschrijving	Venstertabletten
Omgeving	Binnen
Primaire drager	Binnenwand
Asbestmateriaal	Plaat, paneel, tablet - Type Massal
Bindmiddel van asbestmateriaal	Cement
Gebondenheid op basis van bindmiddel	Hecht
Hoeveelheid (oppervlakte - dikte - aantal)	<ul style="list-style-type: none"><li>• 0,36 m<sup>2</sup> - 2,00 cm - 3 stuks</li><li>• 0,33 m<sup>2</sup> - 2,00 cm - 1 stuk</li><li>• 0,44 m<sup>2</sup> - 2,00 cm - 1 stuk</li><li>• 0,26 m<sup>2</sup> - 2,00 cm - 1 stuk</li></ul>
Totaal volume	0,042 m <sup>3</sup>
Eenvoudig bereikbaar	Ja

- Zorg voor een veilig beheer. Vermijd het beschadigen van het asbestmateriaal. Controleer de toestand jaarlijks op wijzigingen.

- Eenvoudige handelingen: mag via doe-het-zelf of door werknemer(s) met opleidingsattest eenvoudige handelingen  
Hechtgebonden toepassing in goede staat.

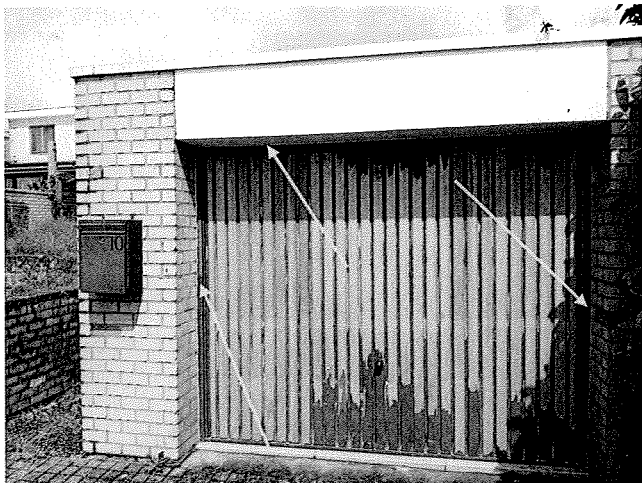
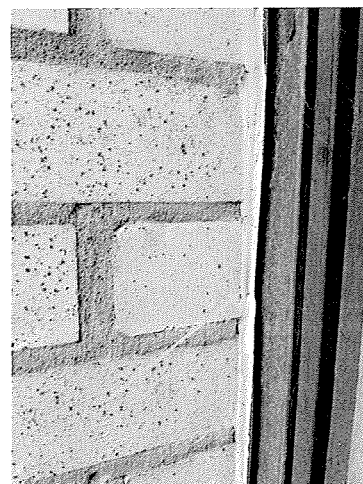
## Fiche 3: Mastiek tussen wand en garagepoort

Het asbestmateriaal valt onder de mijlpaal van 2040.

Gebondenheid	Categorie 1: hechtgebonden in oorsprong
Asbestsoort (vezeltype)	Alleen chrysotiel
Asbestconcentratie	Laag (< 50%)
Afschermingsgraad van het gehele materiaal	Geheel of deels vrij aan de buitenlucht
Toestand van het materiaal	Licht beschadigd, licht verweerd. Intact materiaal type Pical – asbestboard of categorie III 'gebondenheid'

#	Type	Referentie	Resultaat
3.1	Mengmonster	20191168-32-15 5/001	Chrysotiel

Beschrijving	Mastiek tussen wand en garagepoort
Omgeving	Buiten
Primaire drager	Wandopening verticaal (raam, deur, ...)
Asbestmateriaal	In-situ afwerkingslagen - Pasta, stopverf, voegsel, stopsel, vulsel, mastiek, katten, ...
Bindmiddel van asbestmateriaal	Kitten, mastiek, pasta
Gebondenheid op basis van bindmiddel	Hecht
Hoeveelheid (gewicht - aantal)	• 5,00 kg - 1 stuk

- Zorg voor een veilig beheer. Vermijd het beschadigen van het asbestmateriaal. Controleer de toestand jaarlijks op wijzigingen.

- Eenvoudige handelingen: mag via doe-het-zelf of door werknemer(s) met opleidingsattest eenvoudige handelingen  
Hechtgebonden buitentoepassing.

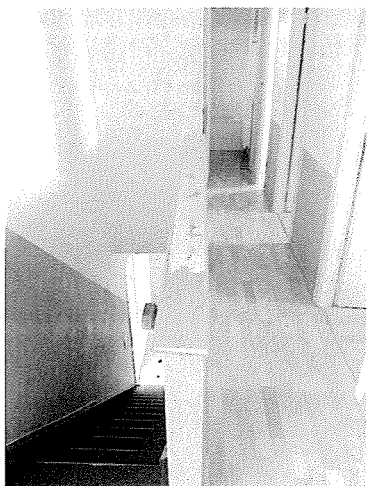
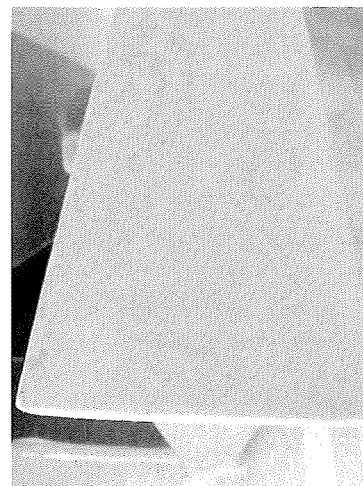
Het asbestmateriaal valt onder de mijlpaal van 2040.

Gebondenheid	Categorie 1: hechtgebonden in oorsprong
Asbestsoort (vezeltype)	Alleen chrysotiel
Asbestconcentratie	Laag (< 50%)
Afschermingsgraad van het gehele materiaal	Geheel of deels (ook) vrij aan de binnenlucht
Toestand van het materiaal	Licht beschadigd, licht verweerd. Intact materiaal type Pical – asbestboard of categorie III 'gebondenheid'

Beschrijving	Deksteen vrijstaande muur nachtgang
Omgeving	Binnen
Primaire drager	Wand vrijstaand (scheidingsmuur, ...)
Asbestmateriaal	Plaat, paneel, tablet - Type Massal
Bindmiddel van asbestmateriaal	Cement
Gebondenheid op basis van bindmiddel	Hecht
Hoeveelheid (oppervlakte - dikte - aantal)	• 0,37 m <sup>2</sup> - 2,00 cm - 1 stuk
Totaal volume	0,007 m <sup>3</sup>
Eenvoudig bereikbaar	Ja
Bevestigingswijze	• Verlijmd, ingegoten, versmeerd
Identificatiemethode	Vaststelling zonder monstername

- Zorg voor een veilig beheer. Vermijd het beschadigen van het asbestmateriaal. Controleer de toestand jaarlijks op wijzigingen.

- Eenvoudige handelingen: mag via doe-het-zelf of door werknemer(s) met opleidingsattest eenvoudige handelingen  
Hechtgebonden toepassing in goede staat.

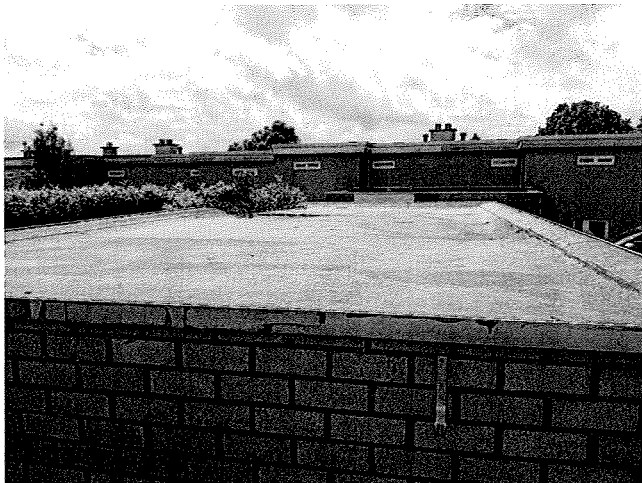
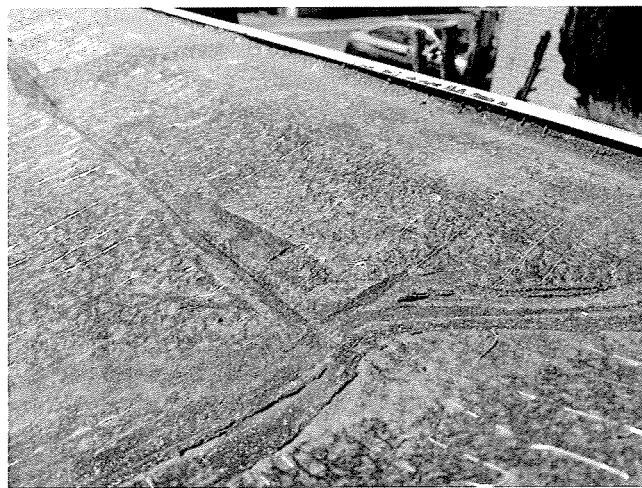
## Fiche 5: Roofing plat dak garage

Het asbestmateriaal valt onder de mijlpaal van 2040.

Gebondenheid	Categorie I: hechtgebonden in oorsprong
Asbestsoort (vezeltype)	Alleen chrysotiel
Asbestconcentratie	Laag (< 50%)
Afschermingsgraad van het gehele materiaal	Geheel of deels vrij aan de buitenlucht
Toestand van het materiaal	Licht beschadigd, licht verweerd. Intact materiaal type Pical – asbestboard of categorie III 'gebondenheid'

Beschrijving	Roofing plat dak garage
Omgeving	Buiten
Primaire drager	Plat dak
Asbestmateriaal	Dak- en gevelbekleding - Roofing
Bindmiddel van asbestmateriaal	Bitumen (roofing, teer, asfalt)
Gebondenheid op basis van bindmiddel	Hecht
Hoeveelheid (oppervlakte - aantal)	• 24,00 m <sup>2</sup> - 1 stuk
Totale oppervlakte	24,00 m <sup>2</sup>
Eenvoudig bereikbaar	Ja
Bevestigingswijze	• Verlijmd, ingegoten, versmeerd

- Zorg voor een veilig beheer. Vermijd het beschadigen van het asbestmateriaal. Controleer de toestand jaarlijks op wijzigingen.
- Voer bijkomende staalname(s) uit.

- Eenvoudige handelingen: mag via doe-het-zelf of door werknemer(s) met opleidingsattest eenvoudige handelingen  
Hechtgebonden buitentoepassing.

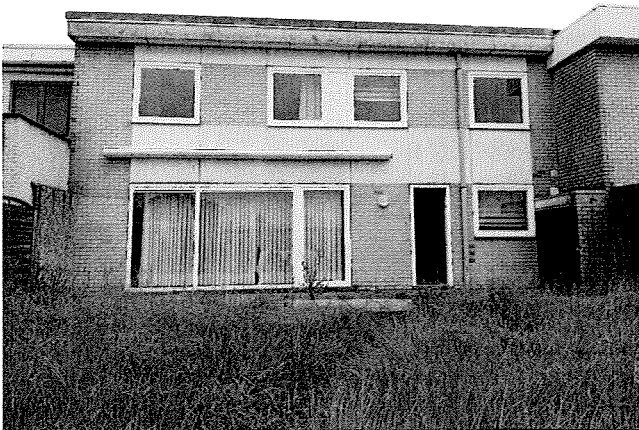
**Reden:** Het te onderzoeken materiaal situeert zich hoger dan 3,50 m te rekenen vanaf een veilige ondergrond

**Uitleg van de asbestdeskundige:** Aangezien er een plat dak is en het bouwjaar van de woning 1980 is is er naar alle waarschijnlijkheid roofing aanwezig op het plat dak van de woning.

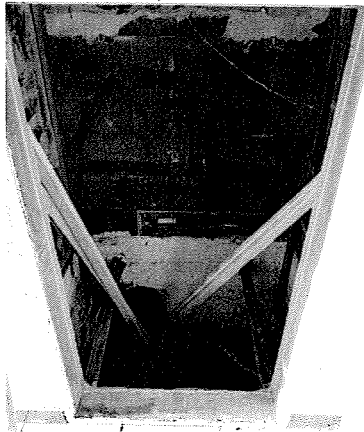
De voormalige stookruimte (toegankelijk via de keuken) werd onderzocht. Er werden geen asbestverdachte materialen vastgesteld.

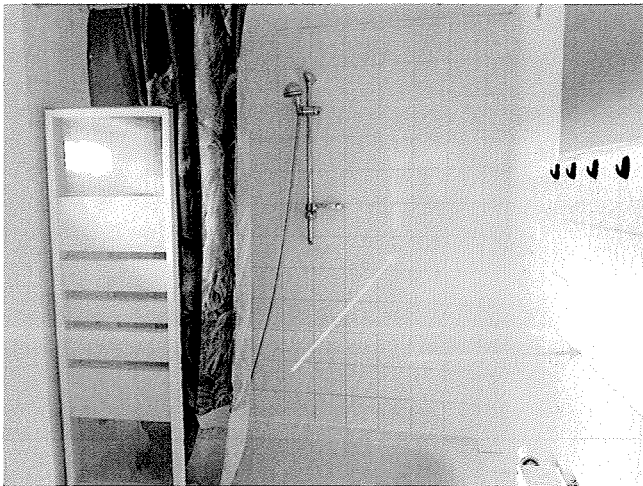
## Fiche 8: Tegellijm achter faiencetegels

De tegellijm achter de faiencetegels kan asbesthoudend zijn. Voorafgaand aan renovatiewerken dient het asbesthoudend karakter van de lijm onderzocht te worden a.d.h.v. destructief onderzoek.

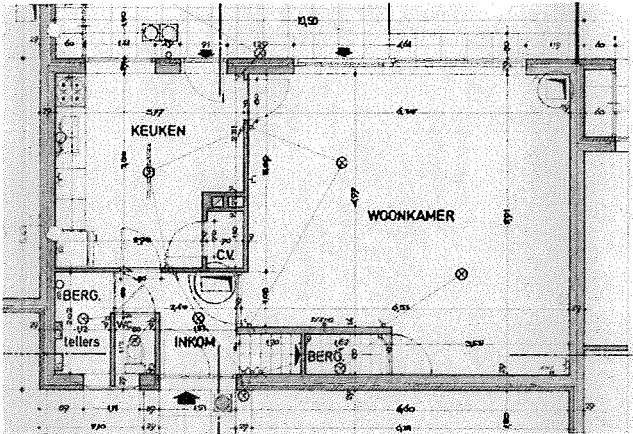
Vermoedelijk was de oude CV installatie (zie keuken) er één die warme lucht centraal produceerde en verspreidde naar de inkomhal en woonkamer. Op de plannen (zie foto deze fiche) zijn 2 aantekeningen zichtbaar waar vermoedelijk de warme lucht vrijkwam. Het is mogelijk dat de kanalen waar deze lucht onder de vloer door ging bestaan uit asbestcement. Vanuit de leeggemaakte oude CV ruimte konden geen asbestverdachte materialen vastgesteld worden (zie aparte fiche). Wanneer de vloeren ooit opengelegd worden dient dit verder onderzocht te worden.

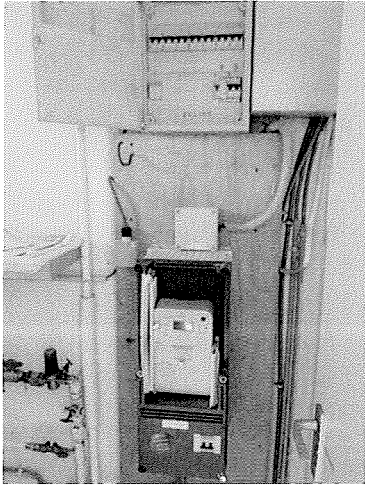
Moderne elektriciteitskast. Er werden geen asbestverdachte materialen vastgesteld.

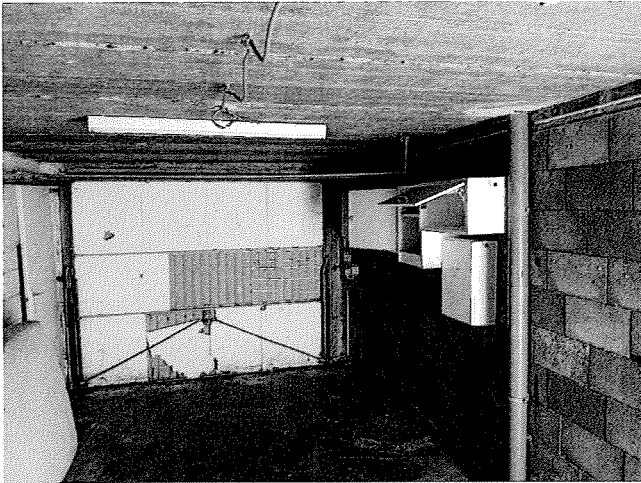
## Fiche 11: Binnenkant garage

De binnenkant van de garage werd onderzocht. Er werden geen asbestverdachte materialen vastgesteld.

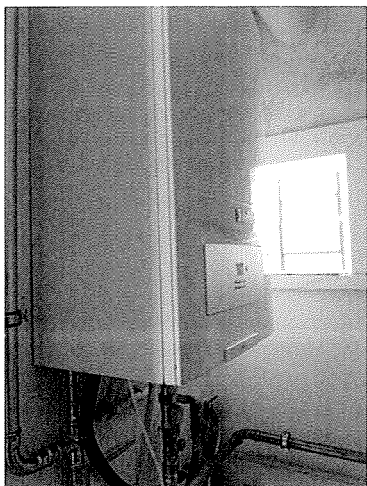
## Fiche 12: Moderne CV ketel

Moderne CV ketel bouwjaar >2000. Niet-asbestverdacht.

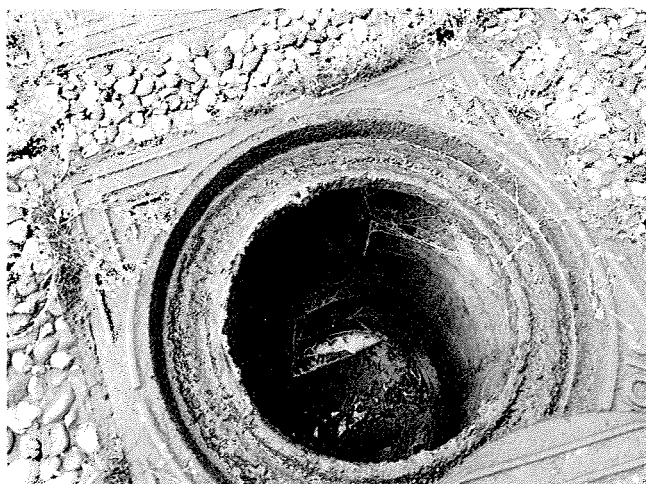
## Fiche 13: Ondergrondse leidingen

Er werden verschillende putjes opgelegd. Er werden geen asbestverdachte leidingen vastgesteld.

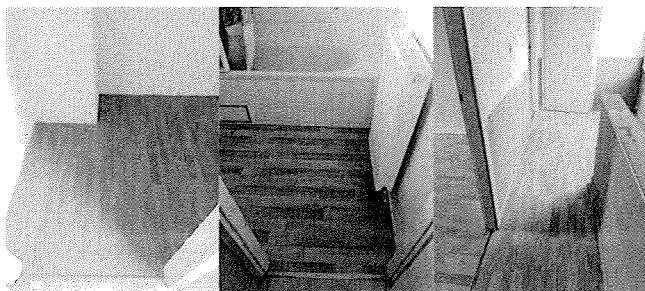
De drie verschillende soorten vinyl vloerzeilen werden onderzocht en niet-asbestverdacht bevonden.

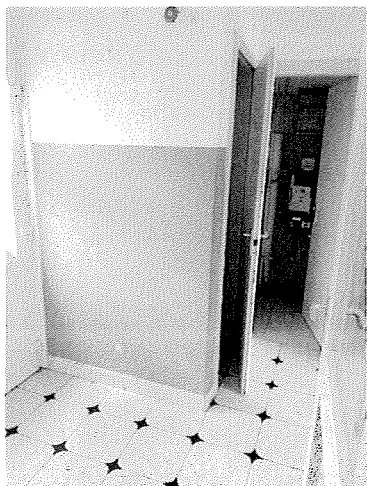
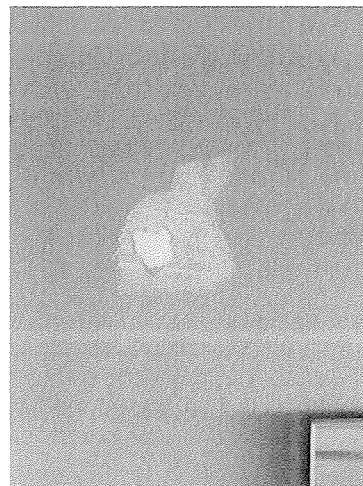
## Fiche 15: Pleisterwerk wanden

Geen asbest

#	Type	Referentie	Resultaat
15.1	Mengmonster	20191168-32-15 -5/004	Geen asbest

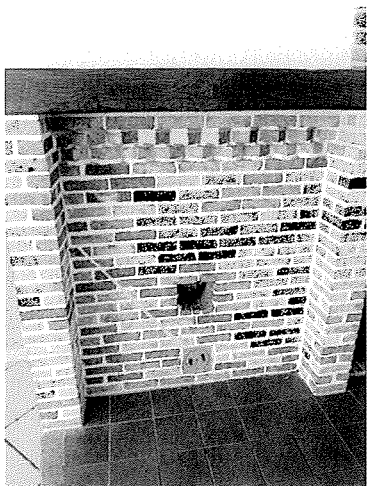
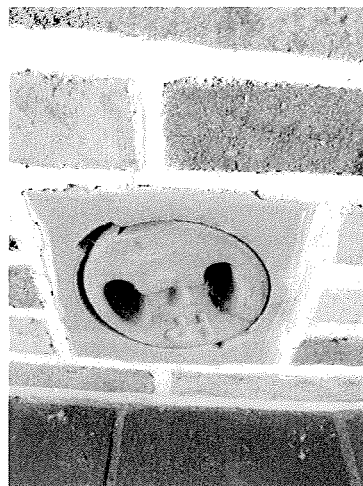
## Fiche 16: Roetluikje

Geen asbest

#	Type	Referentie	Resultaat
16.1	Puntmonster	20191168-32-15-5/005	Geen asbest

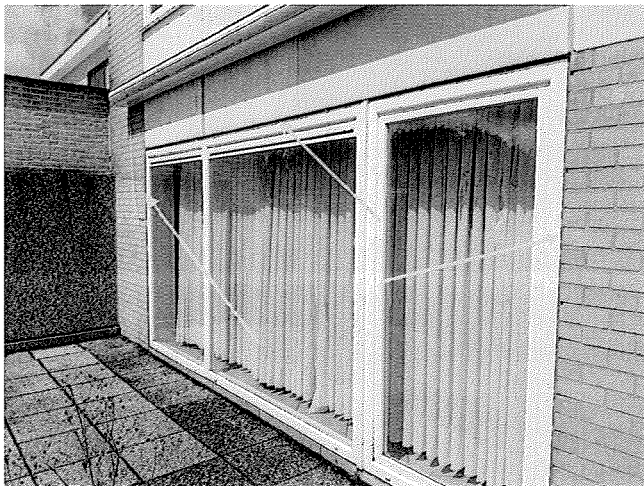
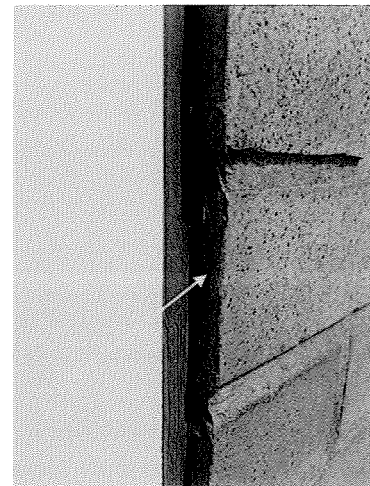
# Fiche 17: Oude mastiek onder nieuwe siliconen tussen wand en raam-/deurprofiel

Geen asbest

#	Type	Referentie	Resultaat
17.1	Mengmonster	20191168-32-15 -5/002	Geen asbest

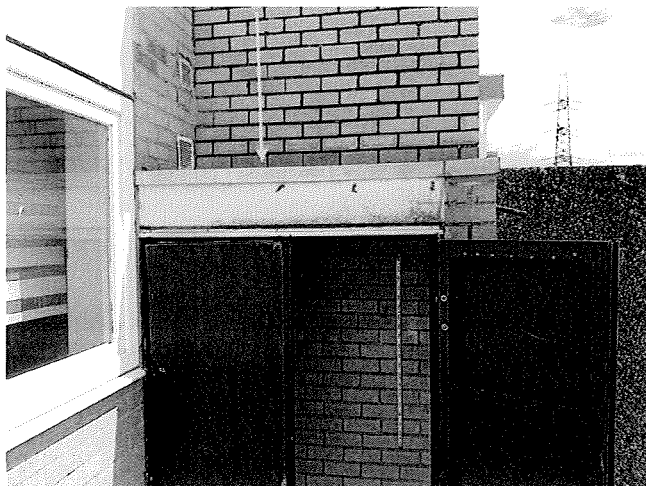
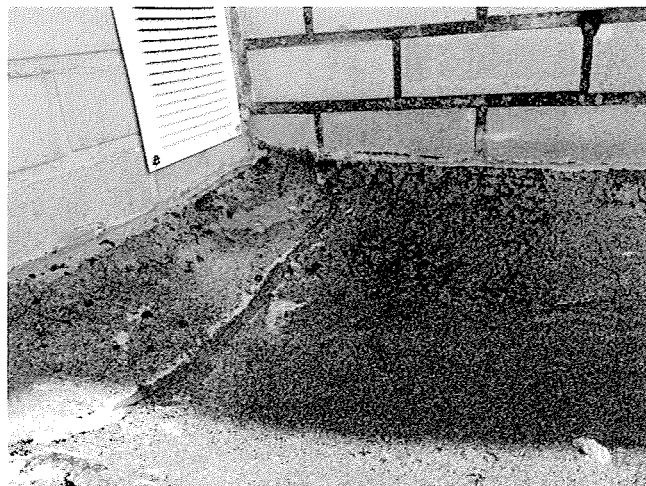
## Fiche 18: Roofing berghok buiten

Geen asbest

#	Type	Referentie	Resultaat
18.1	Puntmonster	20191168-32-15-5/003	Geen asbest

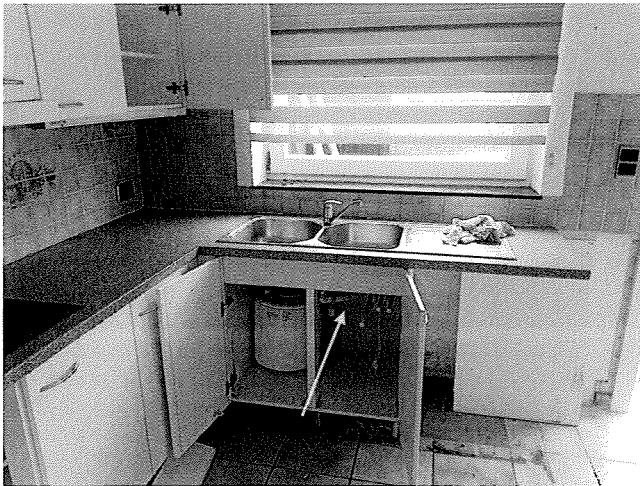
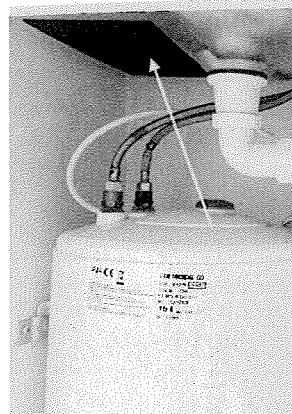
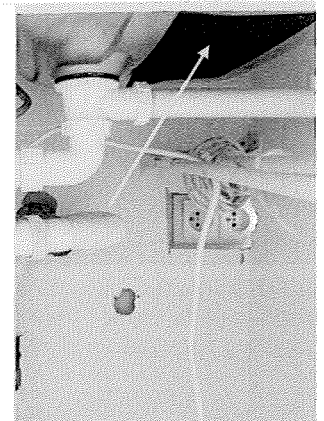
# Fiche 19: Anti-dreun lapjes onder gootsteen

Geen asbest
