# Asbestinventarisatetest

Schepdaalstraat 10, 1700 Dilbeek

Attestnummer : 20260904-000362.000

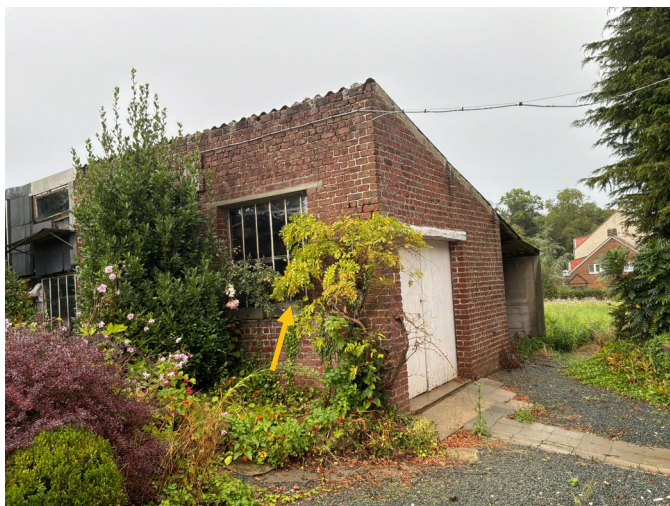
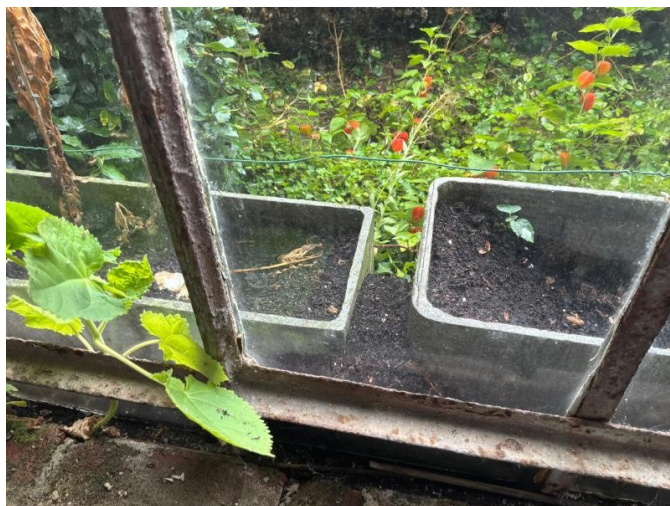
Het asbestmateriaal valt onder de mijlpaal van 2040.

**Dringend verwijderen**

| Beschrijving | Afval |
| Type afvalstof | Betreft stock-voorraad of gedemonteerde asbestmaterialen |
| Asbestmaterialen | <ul style="list-style-type: none"><li>• Bak, reservoir, kuip, bloembak</li><li>• Dak- en gevelbekleding - Lei, shingle</li></ul> |
| Hoeveelheid (gewicht - aantal) | <ul style="list-style-type: none"><li>• 2,00 kg - 2 stuks</li></ul> |

- Verwijder het asbestafval.

- Eenvoudige handelingen: mag via doe-het-zelf of door werknemer(s) met opleidingsattest eenvoudige handelingen  
Deze toepassing kan door een aannemer die over een opleidingsattest eenvoudige handelingen beschikt of door een particulier (doe-het-zelf), verwijderd worden indien er geen verhoogd risico op vrijgave van asbestvezels (max. concentratie 0,01 vezels/cm<sup>3</sup> - CODEX Art. VI.3-54) ontstaat en de toepassing voorafgaand wordt gefixeerd/bevochtigd; de individuele elementen zonder machinale werktuigen (boormachine, slijpschijf, hogedrukreiniger,...) en zonder breken of gooien een voor een losgemaakt worden; en ten slotte dubbel en luchtdicht verpakt weggevoerd worden naar een erkend afvalpunt (recyclagepark).

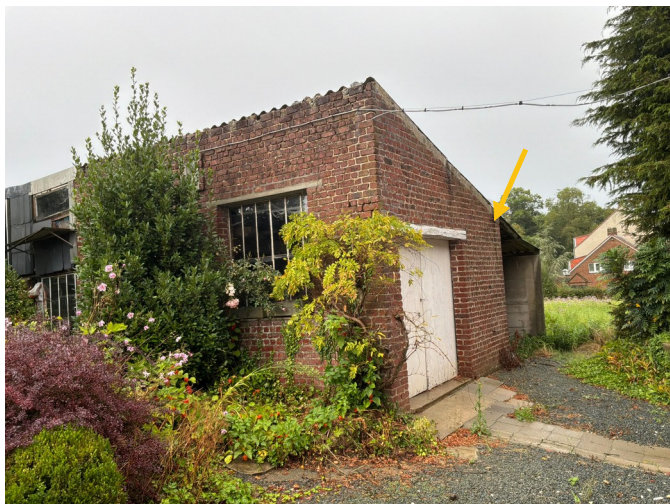
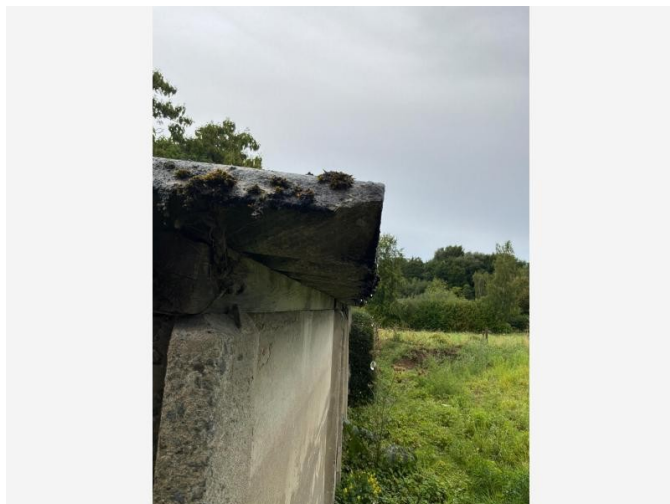
Het asbestmateriaal valt onder de mijlpaal van 2034.

Verwijderen

| Eindbeoordeling materiaalrisico | Verhoogd materiaalrisico en/of verhoogde kans op vezelvrijgave |

| Gebondenheid | Categorie 1: hechtgebonden in oorsprong |
| Asbestsoort (vezeltype) | Alleen chrysotiel aanwezig |

- Verwijder dit asbestmateriaal zo snel mogelijk. Volg de toestand goed op.
- Hemelwater dat afspoelt van asbestcement daken of gevels kan asbestdeeltjes bevatten. Gebruik het enkel voor gesloten circuits (bv. spoelen toiletten). Reinig na het vervangen van het dak of de gevel de dakgoten en regenwaterput of -ton om asbesthoudend sediment of slib te verwijderen

- Eenvoudige handelingen: mag via doe-het-zelf of door werknemer(s) met opleidingsattest eenvoudige handelingen  
Deze toepassing kan door een aannemer die over een opleidingsattest eenvoudige handelingen beschikt of door een particulier (doe-het-zelf), verwijderd worden indien er geen verhoogd risico op vrijgave van asbestvezels (max. concentratie 0,01 vezels/cm<sup>3</sup> - CODEX Art. VI.3-54) ontstaat en de toepassing voorafgaand wordt gefixeerd/bevochtigd; de individuele elementen zonder machinale werktuigen (boormachine, slijpschijf, hogedrukreiniger,...) en zonder breken of gooien een voor een losgemaakt worden; en ten slotte dubbel en luchtdicht verpakt weggevoerd worden naar een erkend afvalpunt (recyclagepark).

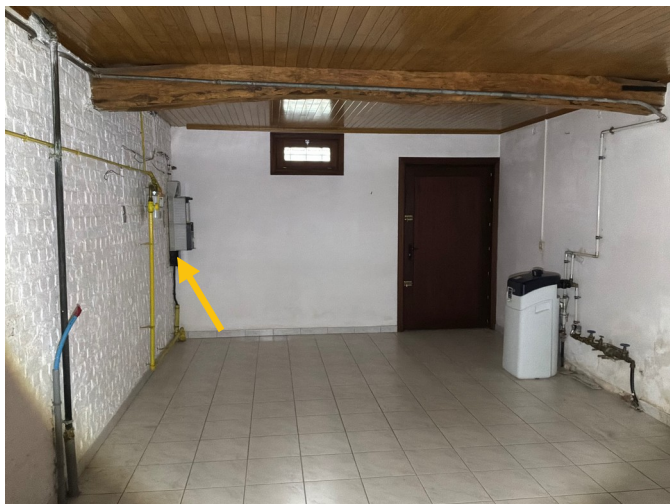
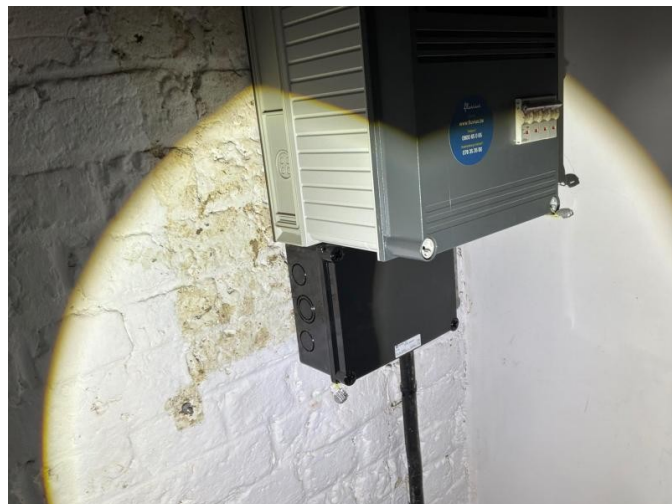
| Identificatiemethode | <p>De asbestdeskundige beoordeelt het materiaal als asbestverdacht en dus asbesthoudend, en dit zonder monstername.</p> <p>Motivatie: De monstername brengt andere schade aan dan schade die inherent is aan de monstername.</p> |
| Opmerking | De hoeveelheid is een zo nauwkeurig mogelijke opmeting. Hieraan kunnen evenwel geen rechten worden ontleend. Monstername niet uitgevoerd wegens risico op beschadiging van een elektrisch component en mogelijke blootstelling aan spanning of storingen in de elektrische installatie. |

- Eenvoudige handelingen: mag via doe-het-zelf of door werknemer(s) met opleidingsattest eenvoudige handelingen  
Deze toepassing kan door een aannemer die over een opleidingsattest eenvoudige handelingen beschikt of door een particulier (doe-het-zelf), verwijderd worden indien er geen verhoogd risico op vrijgave van asbestvezels (max. concentratie 0,01 vezels/cm<sup>3</sup> - CODEX Art. VI.3-54) ontstaat en de toepassing voorafgaand wordt gefixeerd/bevochtigd; de individuele elementen zonder machinale werktuigen (boormachine, slijpschijf, hogedrukreiniger,...) en zonder breken of gooien een voor een losgemaakt worden; en ten slotte dubbel en luchtdicht verpakt weggevoerd worden naar een erkend afvalpunt (recyclagepark).

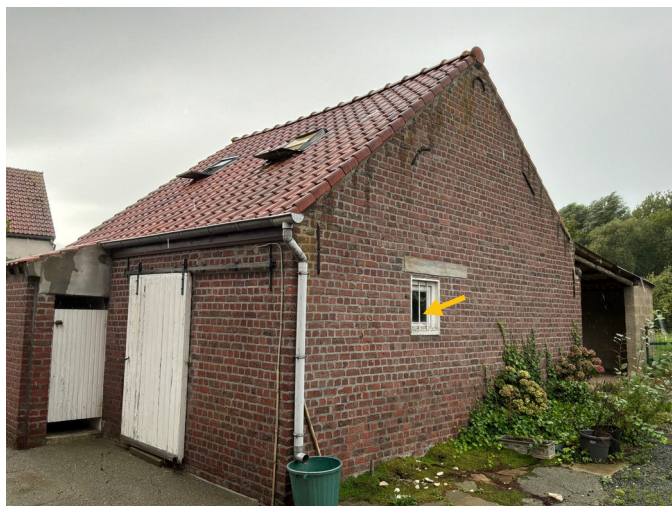
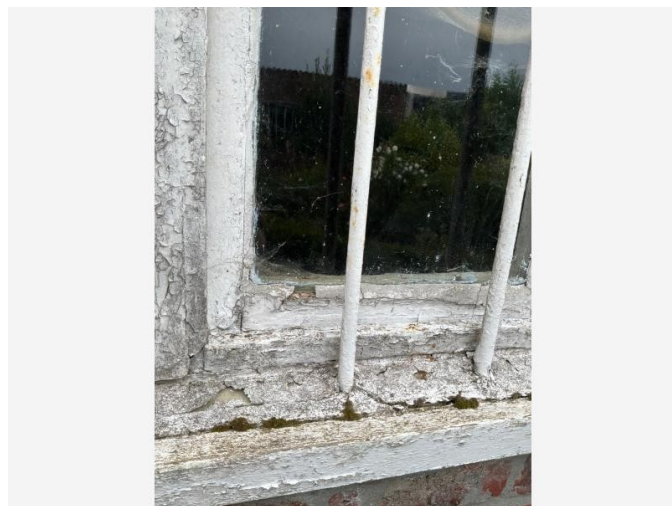
## Fiche 11: Mastiek

Geen asbest

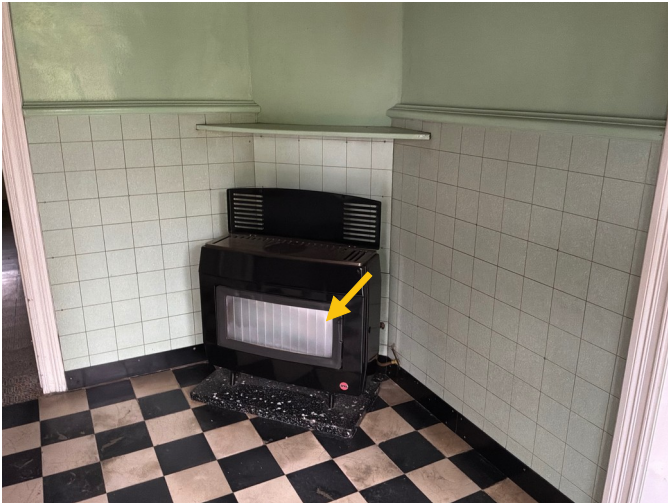
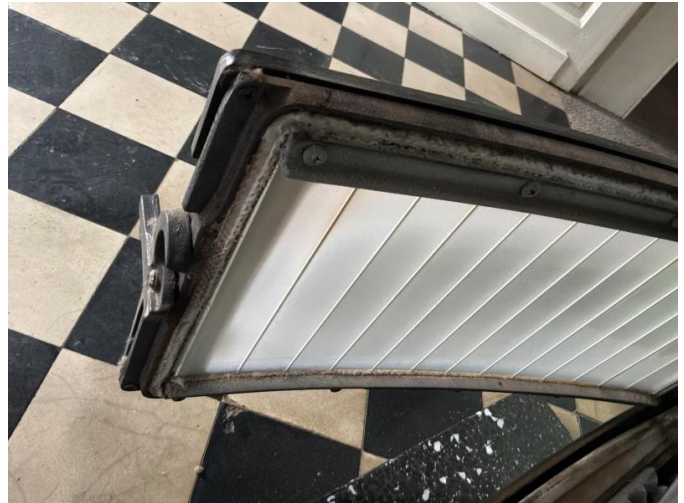
## Fiche 12: Kachelkoord

Geen asbest

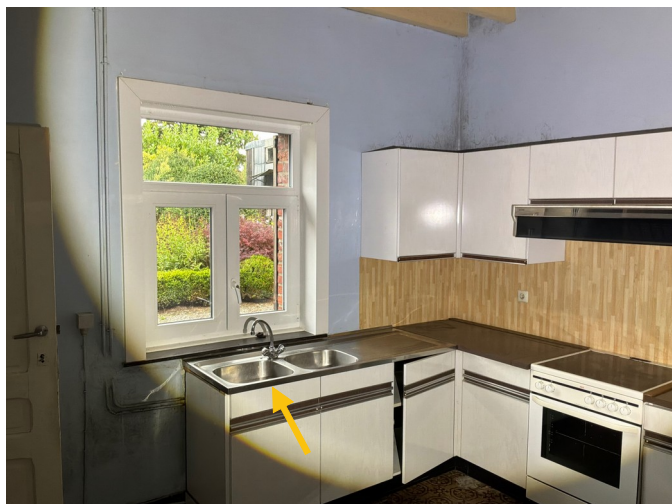
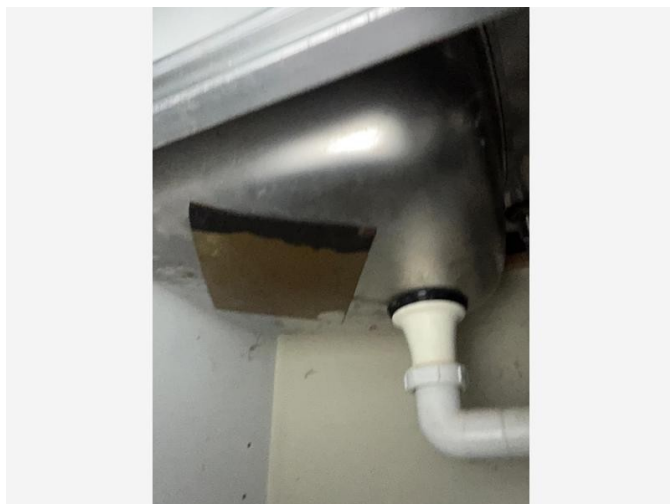
## Fiche 13: Anti-dreun

Geen asbest

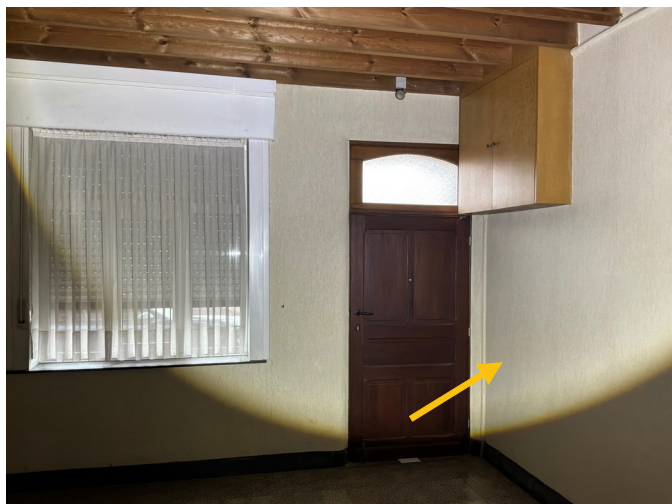
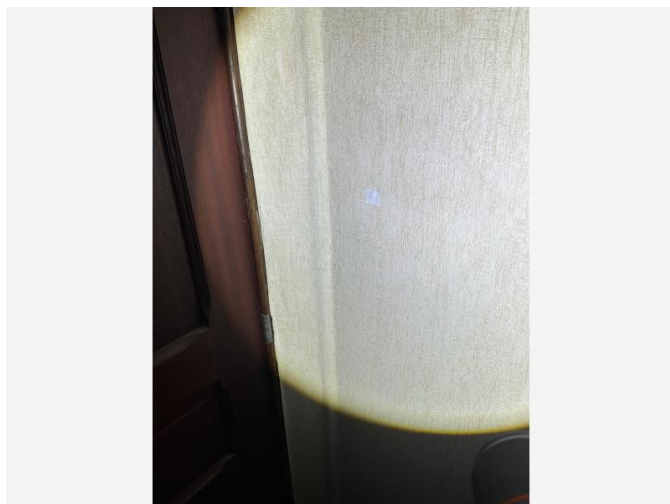
## Fiche 14: 'Pleisterwerk wanden

Geen asbest

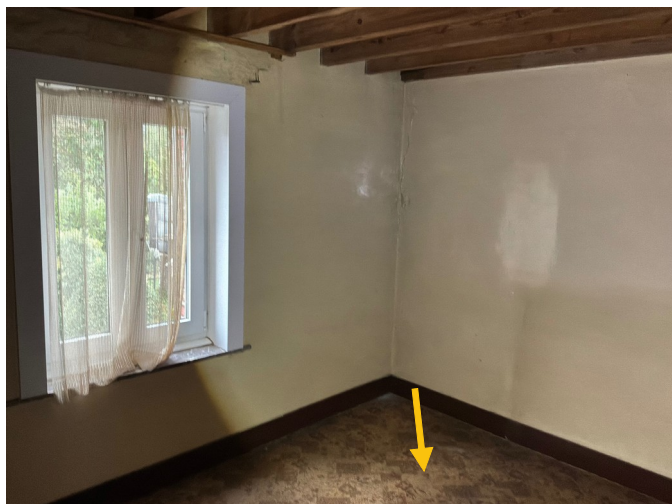
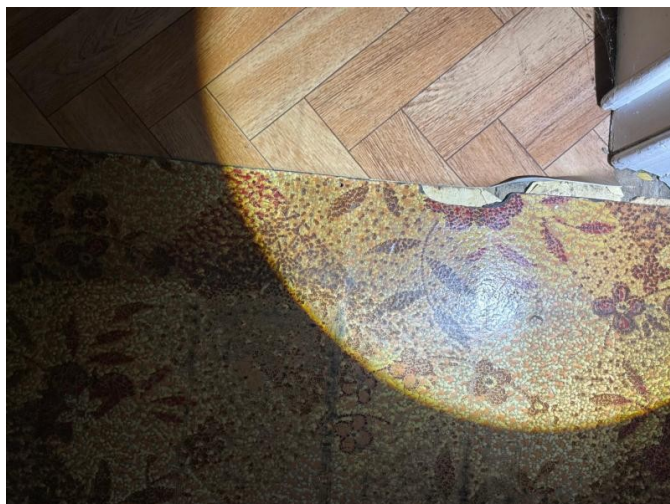
## Fiche 15: Vinyl

Geen asbest
