Asbestinventarisatetest

Deurnestraat 178/7, 2640 Mortsel

Attestnummer : 20240213-000280.000

Uitgegeven op : 13.02.2024

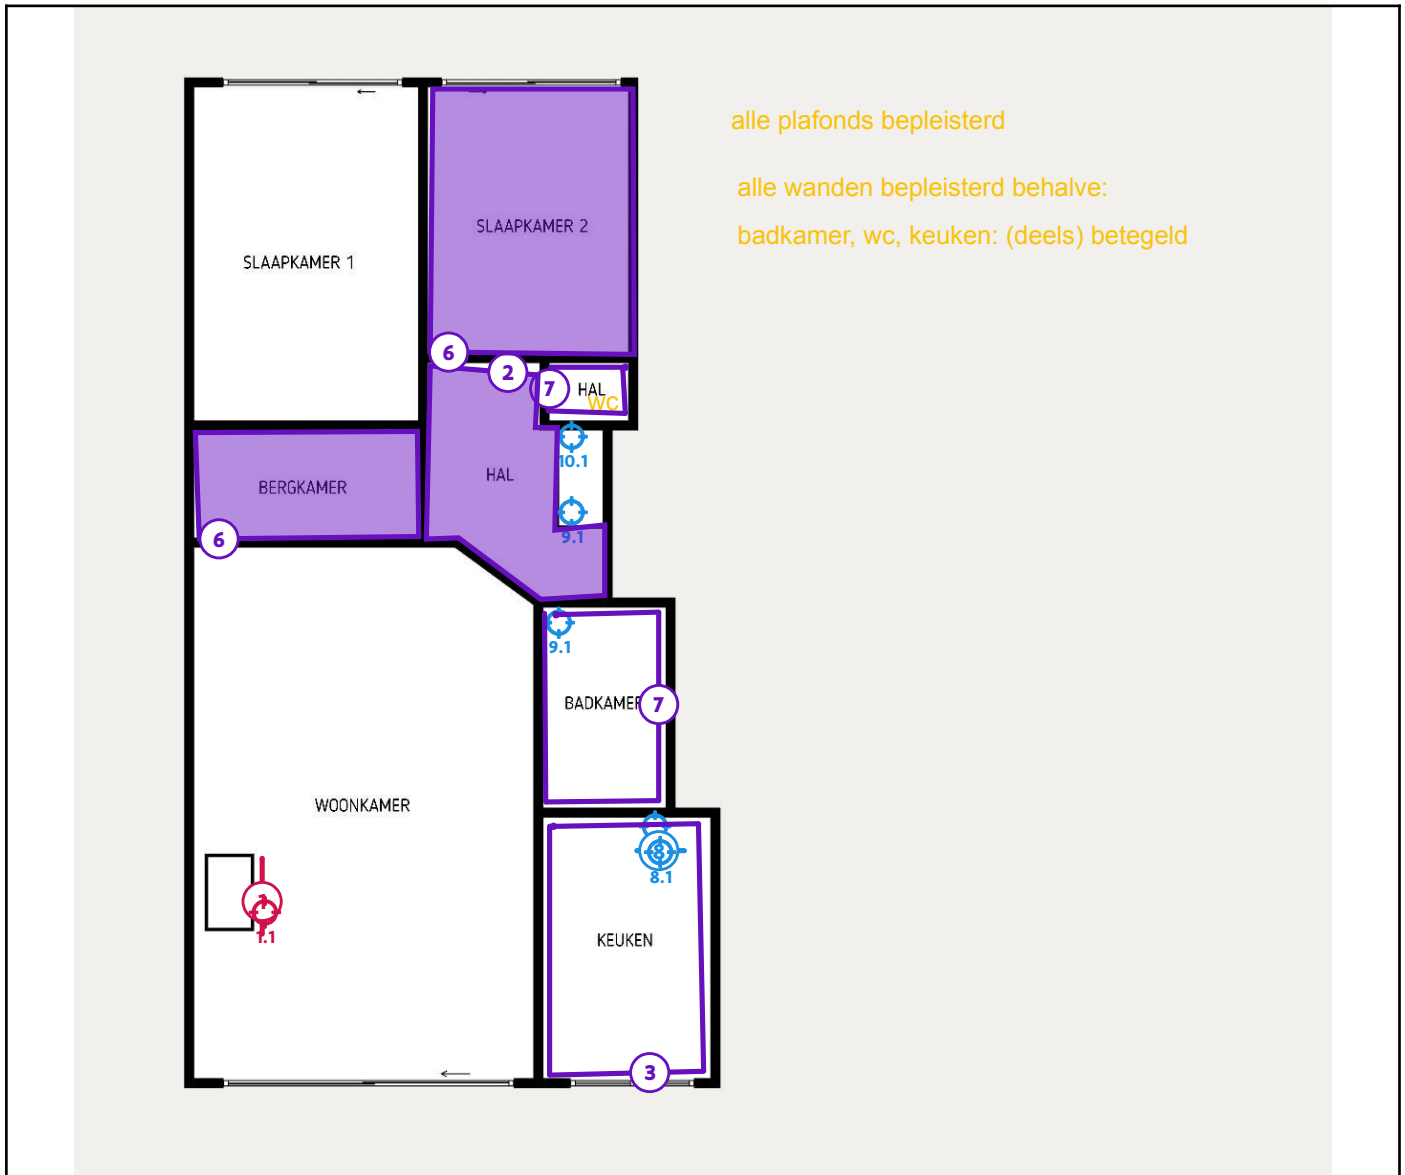
Plan 1.1: 24033_Plan APPARTEMENT

Beschrijving	Type	Actie
1. Asbesthoudend koord kachel	Asbestmateriaal	Dringend verwijderen
1.1 Code: P01	Puntmonster	-
2. Laminaat vloer	Advies	-
3. Faience tegels keuken	Advies	-
6. Novilon vloer	Advies	-

7. Faience tegels badkamer -wc	Advies	-
8. Brandwerende plaat CV	Geen asbest	-
8.1 Code: P03	Puntmonster	-
9. Bepleistering Plafonds	Geen asbest	-
9.1 Code: M02	Mengmonster	-
10. Bepleistering wand	Geen asbest	-
10.1 Code: M01	Mengmonster	-

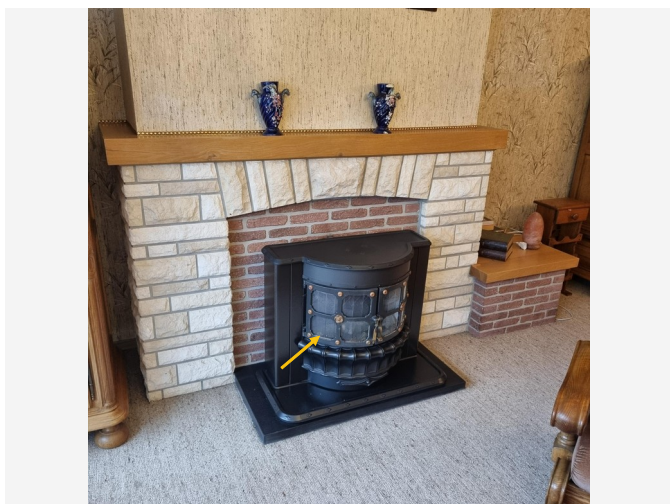
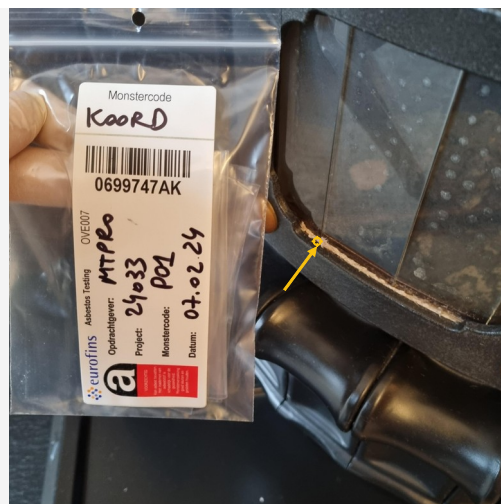
Het asbestmateriaal valt onder de mijlpaal van 2034.

Dringend verwijderen

Eindbeoordeling materiaalrisico	Hoog materiaalrisico en/of hoge kans op vezelvrijgave
---------------------------------	---

Gebondenheid	Categorie 3: niet-hechtgebonden met weinig of geen matrix
Asbestsoort (vezeltype)	Alleen chrysotiel
Asbestconcentratie	Hoog (>= 50%)
Afschermingsgraad van het gehele materiaal	Geheel of deels (ook) vrij aan binnenluchtstromen
Toestand van het materiaal	Licht beschadigd, licht verweerd. Intact materiaal type Pical – asbestboard of categorie III 'gebondenheid'

#	Type	Referentie	Resultaat
1.1	Puntmonster	P01	Chrysotiel

Beschrijving	Asbesthoudend koord kachel
Omgeving	Binnen
Primaire drager	Ruimteverwarming
Asbestmateriaal	Koord, lint, band, strip

- Zorg voor een veilig beheer. Vermijd het beschadigen van het asbestmateriaal. Controleer de toestand jaarlijks op wijzigingen.
- Scherm in afwachting van verwijdering het asbestmateriaal af van luchtstromingen en verstoring: bijvoorbeeld door het te verpakken, te fixeren, af te dekken, signalisatie - afbakening aan te brengen, ...

- Eenvoudige handelingen: mag via doe-het-zelf of door werknemer(s) met opleidingsattest eenvoudige handelingen ofwel deur/kachel in zijn geheel afvoeren ofwel door aannemer/loodgieter met opleidingsattest eenvoudige handelingen laten verwijderen, door lastige klemming. doe dit nooit zelf. hoge kans op vezelvrijgave

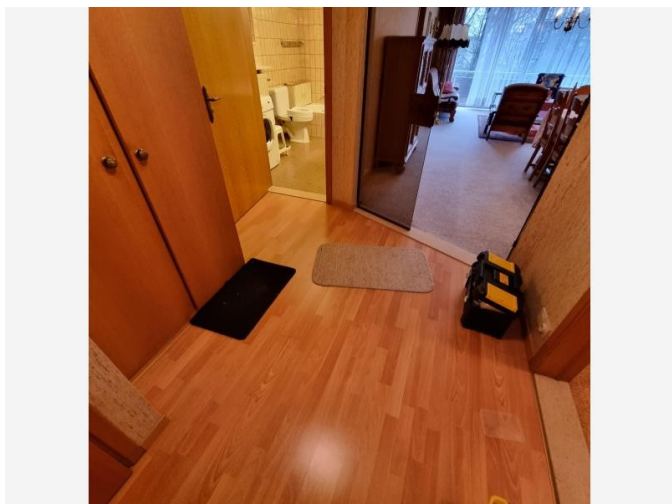
Laminaat bevat geen asbest, deskundige kan geen uitspraak doen over de onderliggende lagen.

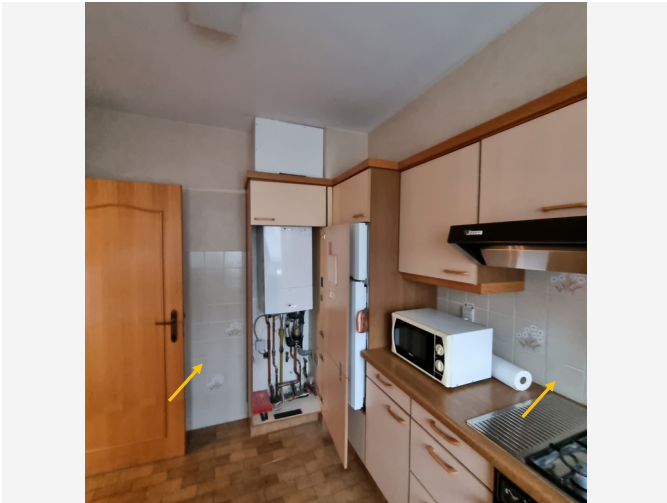
Tegels intact - lijm volledig afgedekt en niet waarneembaar

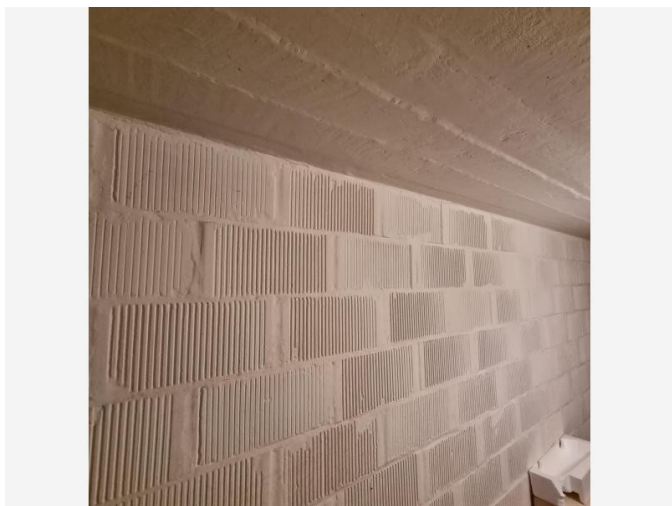
De kelderberging is opgebouwd uit geschilderde (snelbouw)stenen muren en betonwelfsels. Er werden geen asbestverdachte materialen vastgesteld.

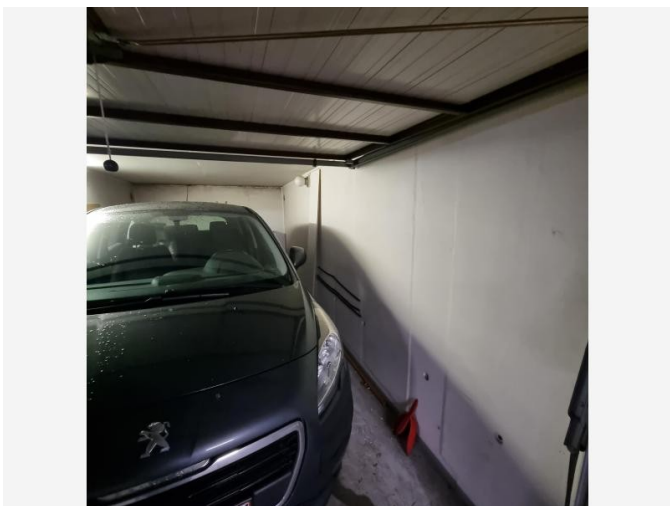
Geen zichtbare asbestverdachte materialen vastgesteld in de garagebox

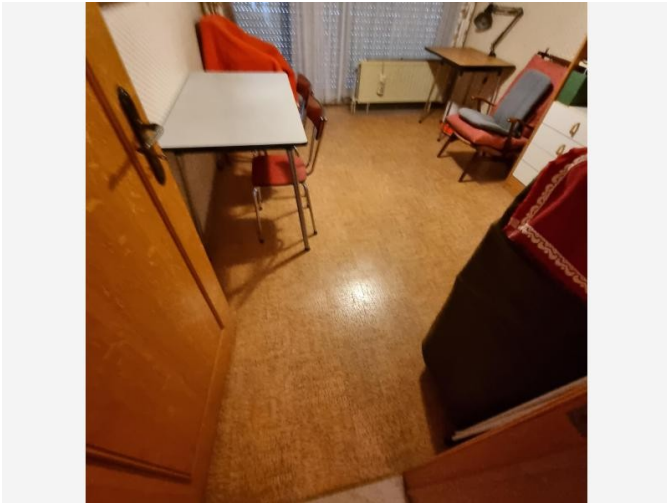
niet-asbesthoudende novilon vloerbekleding

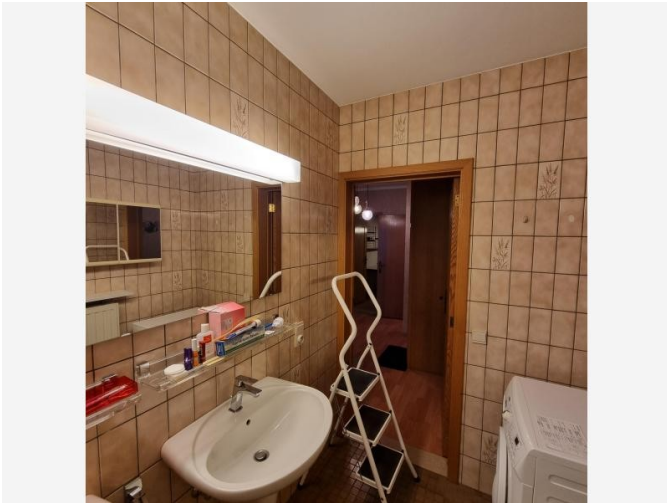
De tegels zijn intact: de onderliggende lijmlaag is volledig afgedekt en niet waarneembaar

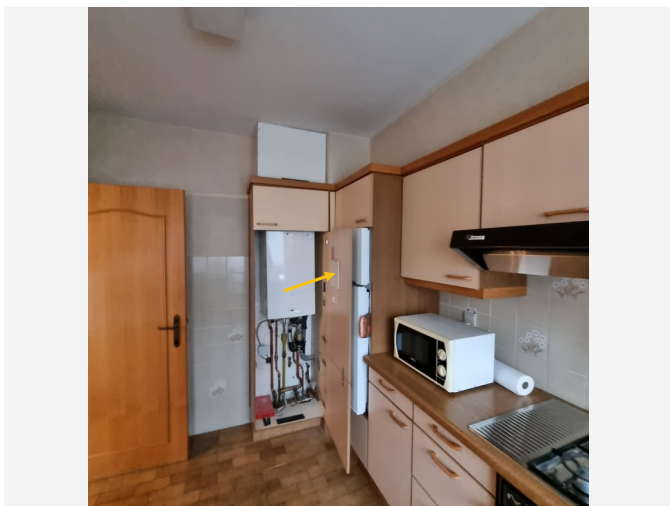
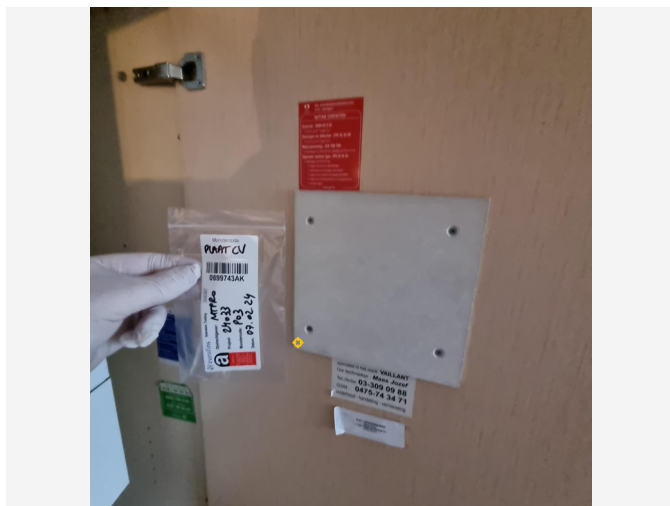
Geen asbest

#	Type	Referentie	Resultaat
8.1	Puntmonster	P03	Geen asbest

Beschrijving	Brandwerende plaat CV
Omgeving	Binnen
Primaire drager	HVAC infrastructuur en uitrusting
Bindmiddel van materiaal	Calciumsilicaat (brandwerend - Pical)

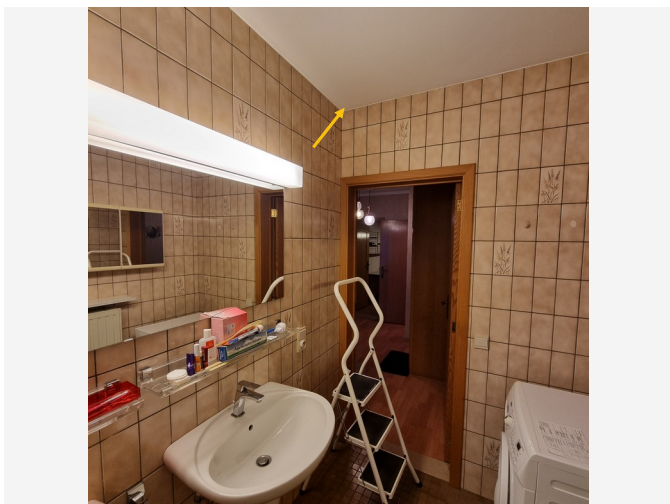
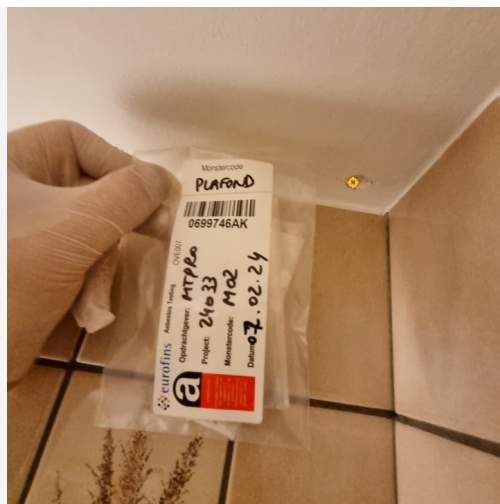
Geen asbest

#	Type	Referentie	Resultaat
9.1	Mengmonster	M02	Geen asbest

Beschrijving	Beploistering Plafonds
Omgeving	Binnen
Primaire drager	Plafond
Bindmiddel van materiaal	Gips - kalk

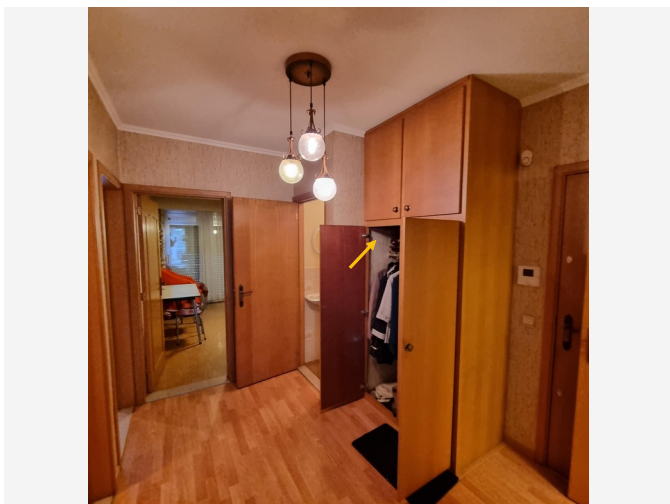
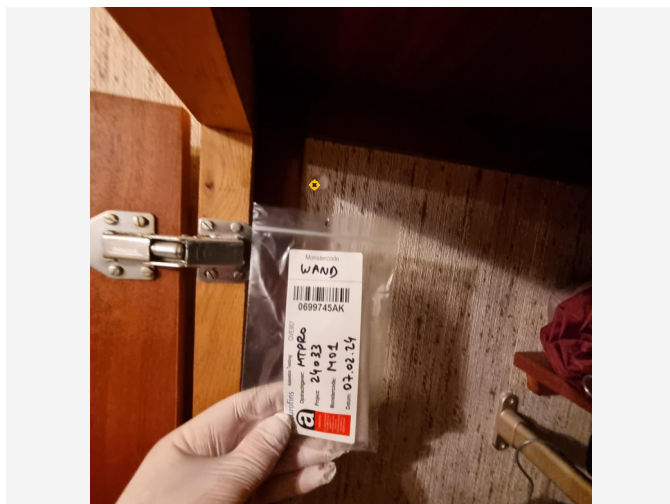
Geen asbest

#	Type	Referentie	Resultaat
10.1	Mengmonster	M01	Geen asbest

Beschrijving	Bepleistering wand
Omgeving	Binnen
Primaire drager	Binnenwand
Bindmiddel van materiaal	Gips - kalk
