Asbestinventarisatetest

Pieter Van den Bemdenlaan 43, 2650 Edegem

Attestnummer : 20240321-000463.000

Uitgegeven op : 21.03.2024

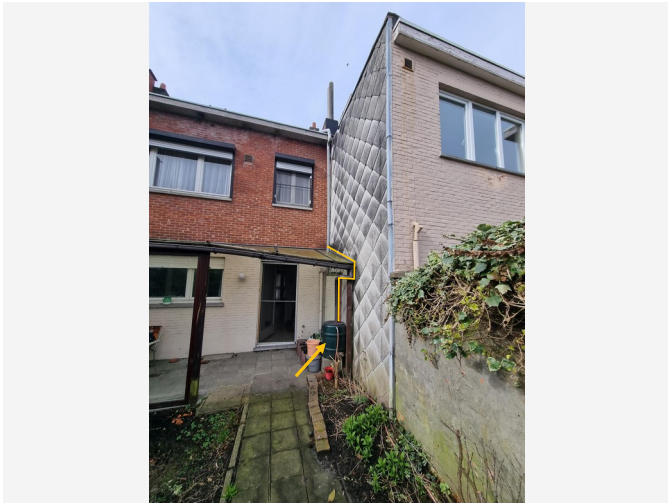
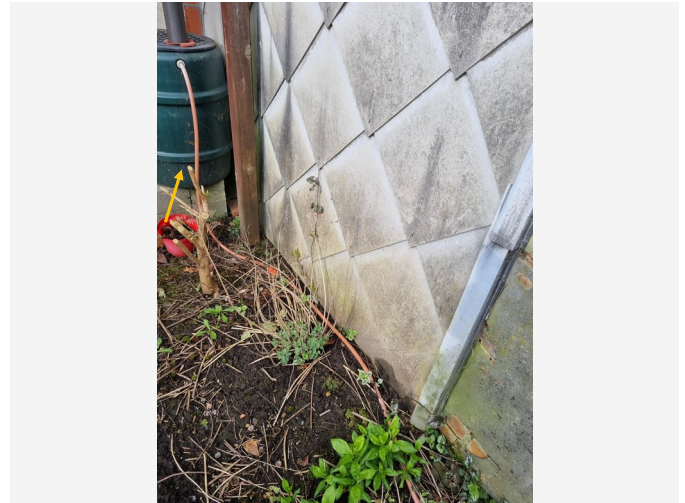
Het asbestmateriaal valt onder de mijlpaal van 2040.

Dringend verwijderen

Beschrijving	Slib in waterton
Type afvalstof	Betreft resten (contaminatie) van verwerking of beschadiging
Type resten (contaminatie)	<ul style="list-style-type: none">• Stof, deeltjes < 4 mm, flinters, gruis (vermengd in materiaal)
Besmette materialen	<ul style="list-style-type: none">• Sediment (dakgoot, afvoerbuï, regenwaterput, ...)
Bron van de resten	leien zijgevel buur
Omgeving	Buiten
Primaire drager	Infrastructuur hemelwater (opvang en afvoer)
Gebondenheid resten	Niet hecht
Hoeveelheid (gewicht - aantal)	<ul style="list-style-type: none">• 5,00 kg - 1 stuk
Totaal gewicht	5,00 kg
Eenvoudig bereikbaar	Ja
Identificatiemethode	Vaststelling zonder monstername

- Verwijder het asbestafval.
- Regenwater niet gebruiken

- Eenvoudige handelingen: mag via doe-het-zelf of door werknemer(s) met opleidingsattest eenvoudige handelingen
Regenwaterton reinigen

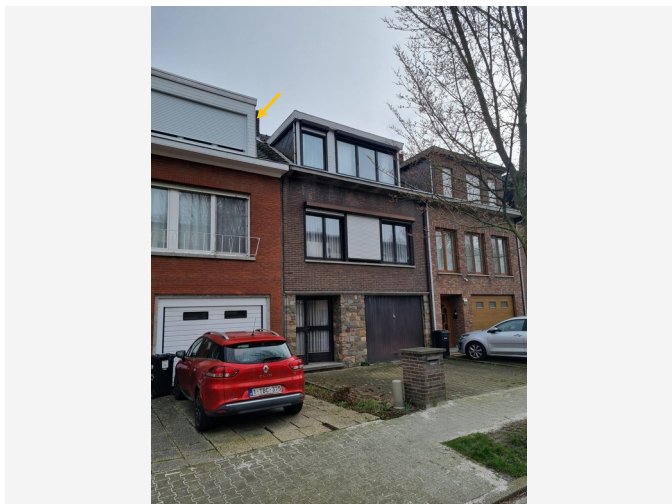
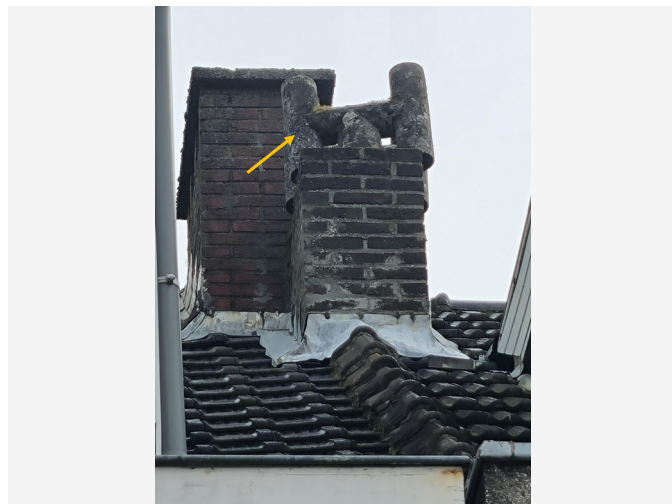
Het asbestmateriaal valt onder de mijlpaal van 2034.

Verwijderen

Eindbeoordeling materiaalrisico	Verhoogd materiaalrisico en/of verhoogde kans op vezelvrijgave
---------------------------------	--

Gebondenheid	Categorie 1: hechtgebonden in oorsprong
Asbestsoort (vezeltype)	Crocidoliet aanwezig
Asbestconcentratie	Laag (< 50%)
Afschermingsgraad van het gehele materiaal	Geheel of deels vrij aan de buitenlucht
Toestand van het materiaal	Matig beschadigd, matig verweerd

Beschrijving	Rookgasafvoer T-stuk
Omgeving	Buiten
Primaire drager	Schuin dak
Asbestmateriaal	Schouwhoed, ventilatiekap (anti-windval)
Bindmiddel van asbestmateriaal	Cement
Gebondenheid op basis van bindmiddel	Hecht
Hoeveelheid (gewicht - aantal)	<ul style="list-style-type: none">• 5,00 kg - 1 stuk
Totaal gewicht	5,00 kg
Eenvoudig bereikbaar	Ja
Bevestigingswijze	<ul style="list-style-type: none">• Geklemd• Verlijmd, ingegoten, versmeerd

- Zorg voor een veilig beheer. Vermijd het beschadigen van het asbestmateriaal. Controleer de toestand jaarlijks op wijzigingen.
- Voer bijkomende staalname(s) uit.

- Eenvoudige handelingen: mag via doe-het-zelf of door werknemer(s) met opleidingsattest eenvoudige handelingen door lastige positie (op hoogte) en bevestiging best laten uitvoeren door aannemer met opleidingsattest

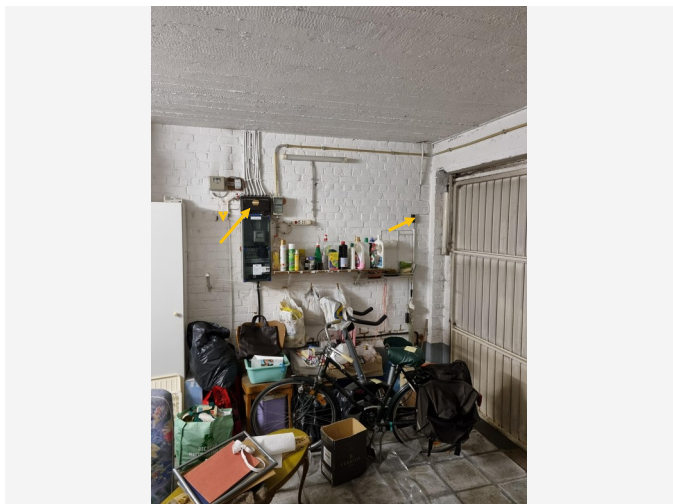
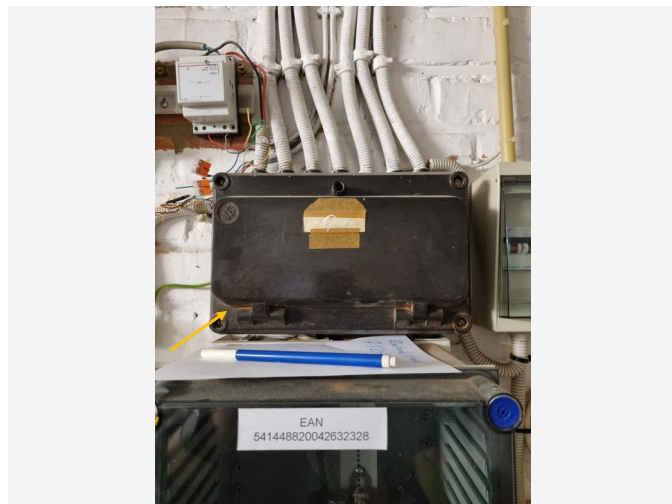
Zorgvuldig beheren

Eindbeoordeling materiaalrisico	Laag materiaalrisico en/of verlaagde kans op vezelvrijgave
---------------------------------	--

Gebondenheid	Categorie 1: hechtgebonden in oorsprong
Asbestsoort (vezeltype)	Crocidoliet aanwezig
Asbestconcentratie	Laag (< 50%)
Afschermingsgraad van het gehele materiaal	Geheel of deels (ook) vrij aan de binnenlucht
Toestand van het materiaal	Onbeschadigd, niet verweerd

Beschrijving	Bakelieten zekeringskast
Omgeving	Binnen
Primaire drager	Communicatie en elektrische infrastructuur en uitrusting
Asbestmateriaal	Plaat, paneel, tablet - Type Bakeliet
Bindmiddel van asbestmateriaal	Kunststof of -hars
Gebondenheid op basis van bindmiddel	Hecht
Hoeveelheid (oppervlakte - dikte - aantal)	• 0,50 m ² - 0,50 cm - 1 stuk
Totaal volume	0,003 m ³

- Zorg voor een veilig beheer. Vermijd het beschadigen van het asbestmateriaal. Controleer de toestand jaarlijks op wijzigingen.

- Eenvoudige handelingen: mag via doe-het-zelf of door werknemer(s) met opleidingsattest eenvoudige handelingen
Bakeliet kan altijd asbest bevatten. Deze kast kan men best voorzichtig losschroeven en dubbel verpakt afvoeren. Hard materiaal in goede staat dat zonder vezelverspreiding kan verwijderd worden.

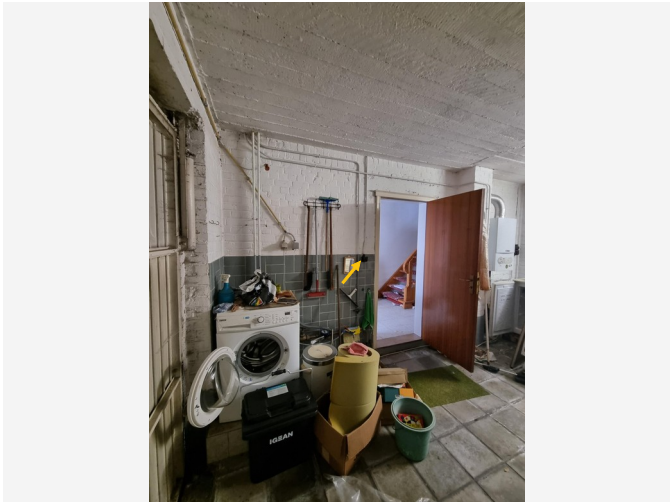
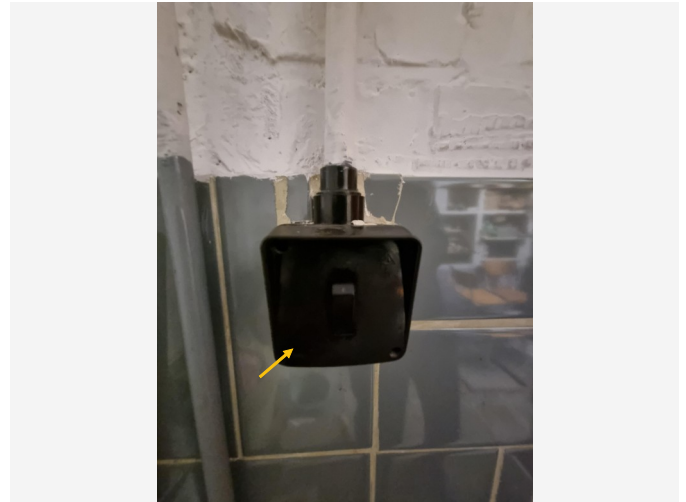
Fiche 4: Bakelieten stopcontacten/schakelaars/lampfittingen

Zorgvuldig beheren

Laag materiaalrisico en/of verlaagde kans op vezelvrijgave

Gebondenheid	Categorie 1: hechtgebonden in oorsprong
Asbestsoort (vezeltype)	Crocidoliet aanwezig
Asbestconcentratie	Laag (< 50%)
Afschermingsgraad van het gehele materiaal	Geheel of deels (ook) vrij aan de binnenlucht
Toestand van het materiaal	Onbeschadigd, niet verweerd

Beschrijving	Bakelieten stopcontacten/schakelaars/lampfittingen
Omgeving	Binnen
Primaire drager	Communicatie en elektrische infrastructuur en uitrusting
Asbestmateriaal	Plaat, paneel, tablet - Type Bakeliet
Bindmiddel van asbestmateriaal	Kunststof of -hars
Gebondenheid op basis van bindmiddel	Hecht
Hoeveelheid (oppervlakte - dikte - aantal)	• 1,00 m ² - 1,00 cm - 1 stuk
Totaal volume	0,01 m ³

- Zorg voor een veilig beheer. Vermijd het beschadigen van het asbestmateriaal. Controleer de toestand jaarlijks op wijzigingen.

- Eenvoudige handelingen: mag via doe-het-zelf of door werknemer(s) met opleidingsattest eenvoudige handelingen bakkeliet kan altijd asbest bevatten. deze armaturen kan men best voorzichtig losschroeven en dubbel verpakt afvoeren

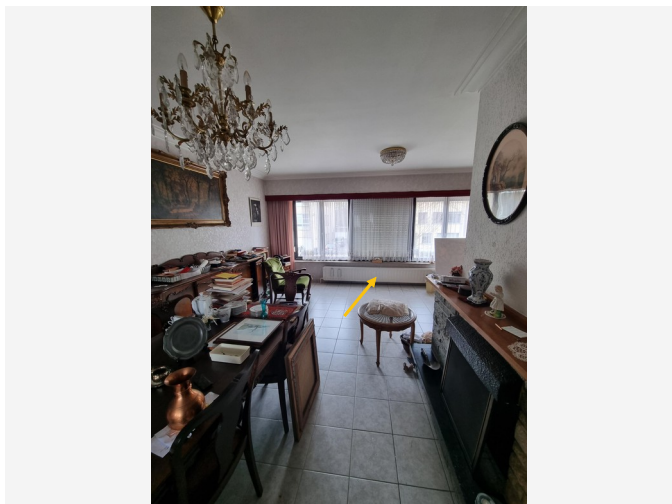
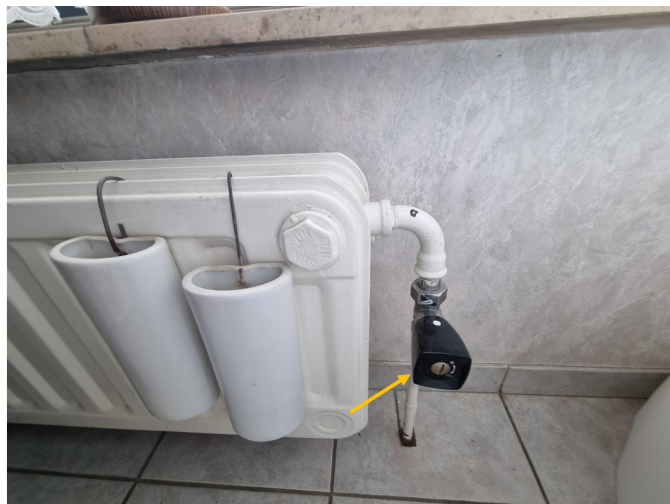
Zorgvuldig beheren

Eindbeoordeling materiaalrisico	Laag materiaalrisico en/of verlaagde kans op vezelvrijgave
---------------------------------	--

Gebondenheid	Categorie 1: hechtgebonden in oorsprong
Asbestsoort (vezeltype)	Crocidoliet aanwezig
Asbestconcentratie	Laag (< 50%)
Afschermingsgraad van het gehele materiaal	Geheel of deels (ook) vrij aan binnenluchtstromen
Toestand van het materiaal	Onbeschadigd, niet verweerd

Beschrijving	Bakelieten radiatorknoppen
Omgeving	Binnen
Primaire drager	HVAC infrastructuur en uitrusting
Asbestmateriaal	Plaat, paneel, tablet - Type Bakeliet
Bindmiddel van asbestmateriaal	Kunststof of -hars
Gebondenheid op basis van bindmiddel	Hecht
Hoeveelheid (oppervlakte - dikte - aantal)	• 1,00 m ² - 1,00 cm - 1 stuk
Totaal volume	0,01 m ³
Eenvoudig bereikbaar	Ja
Bevestigingswijze	• Geschroefd

- Zorg voor een veilig beheer. Vermijd het beschadigen van het asbestmateriaal. Controleer de toestand jaarlijks op wijzigingen.
- Voer bijkomende staalname(s) uit.

- Eenvoudige handelingen: mag via doe-het-zelf of door werknemer(s) met opleidingsattest eenvoudige handelingen
bakeliet kan altijd asbest bevatten. deze armaturen kan men best voorzichtig losschroeven en dubbel verpakt afvoeren

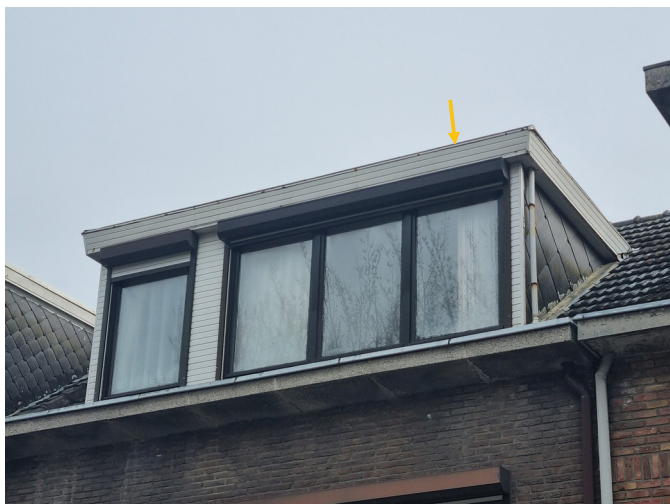
Permanente beperking

Reden: Het te onderzoeken materiaal situeert zich hoger dan 3,50 m te rekenen vanaf een veilige ondergrond

Uitleg van de asbestdeskundige: plat dak dakkapel bevindt zich hoger dan 3.50 en is niet veilig bereikbaar vanuit de woning

(Asbest)materiaal	Dak- en gevelbekleding - Roofing
Karakterisatie	Asbest (verdacht)
Primaire drager	Plat dak

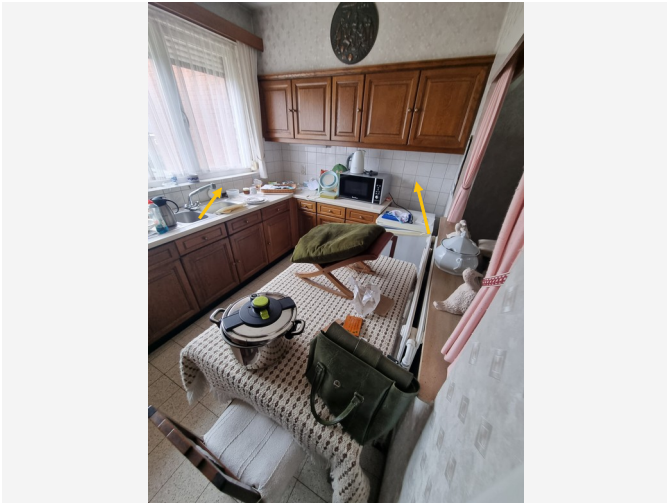
Tegels intact - lijm volledig afgedekt en niet waarneembaar

Identificatiemethode	Redelijk vermoeden
Primaire drager	Binnenwand
(Asbest)materiaal	In-situ afwerkingslagen - Lijm laag
Bindmiddel	Lijm
Gebondenheid bindmiddel	Hecht

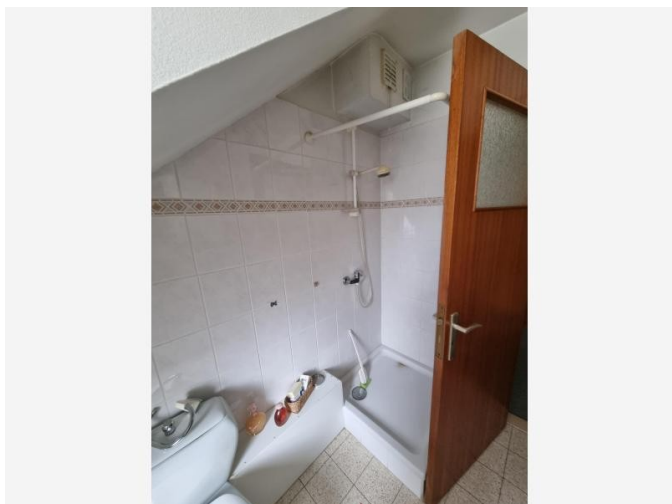
De tegels zijn intact: de onderliggende lijmlaag is volledig afgedekt en niet waarneembaar

Identificatiemethode	Redelijk vermoeden
Primaire drager	Binnenwand
(Asbest)materiaal	In-situ afwerkingslagen - Lijmlaag
Bindmiddel	Lijm
Gebondenheid bindmiddel	Hecht

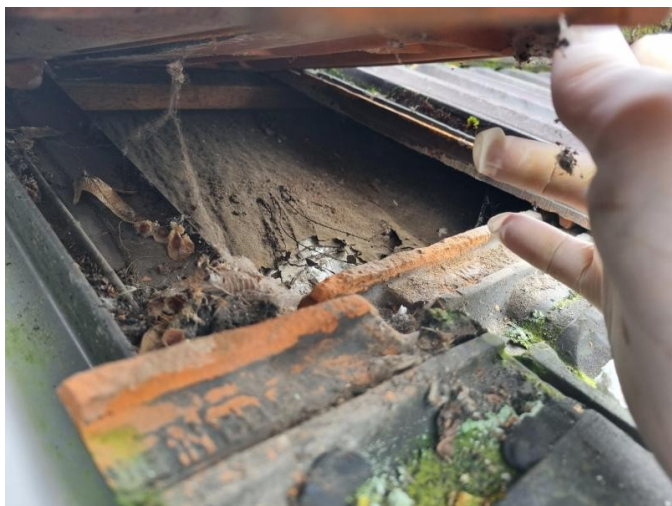
Via het oplichten van de pannen (via het velux dakraam 2^o verd. achteraan) was er een niet asbesthoudend doek en eps isolatie zichtbaar. Er kan geen uitspraak gedaan worden over eventueel aanwezige onderliggende materialen. Bij renovatie dient dit verder onderzocht te worden.

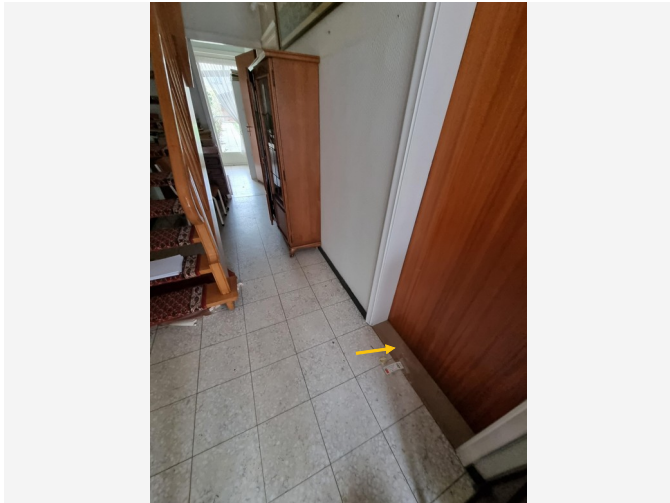
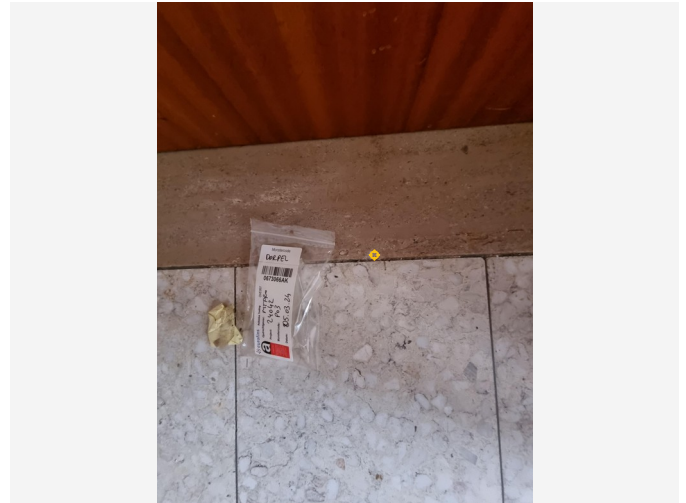
Geen asbest

Beschrijving	Dorpels
Omgeving	Binnen
Primaire drager	Vloer
Bindmiddel van materiaal	Cement

Gebondenheid op basis van bindmiddel	Hecht
Hoeveelheid (oppervlakte - dikte - aantal)	• 2,00 m ² - 1,00 cm - 1 stuk
Totaal volume	0,02 m ³
Identificatiemethode	Vaststelling met monstername
Destructieve handeling voor identificatie	Nee
Opmerking	dorpsel zijn niet asbesthoudend (natuursteen)

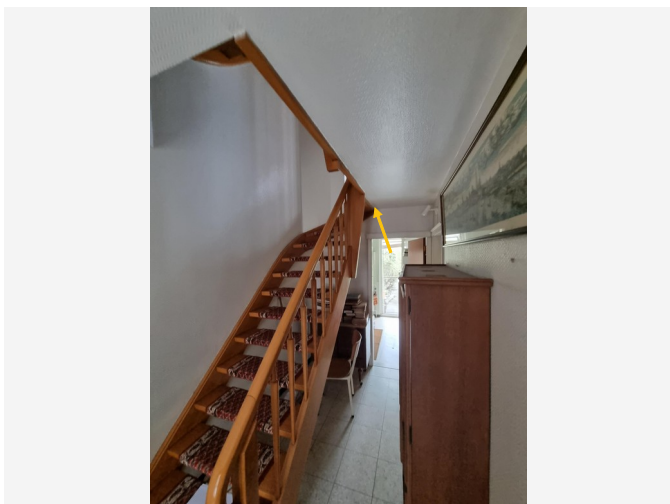
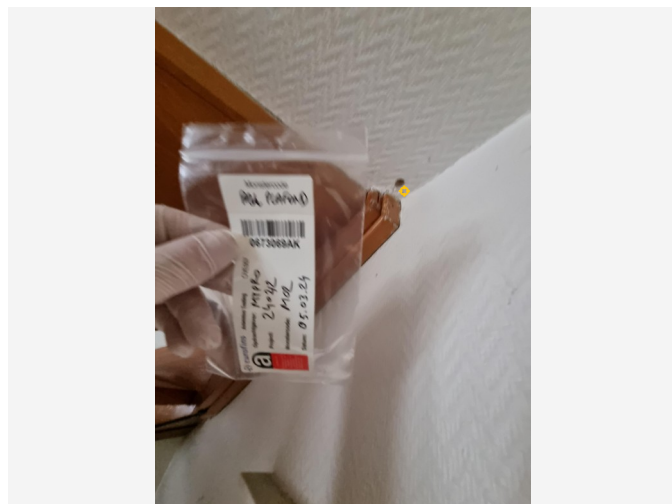
Geen asbest

Beschrijving	Bepleistering Plafonds
Omgeving	Binnen
Primaire drager	Plafond

Bindmiddel van materiaal	Gips - kalk
Gebondenheid op basis van bindmiddel	Niet-hechtgebonden
Hoeveelheid (oppervlakte - dikte - aantal)	• 100,00 m ² - 1,00 cm - 1 stuk
Totaal volume	1,00 m ³
Identificatiemethode	Vaststelling met monstername
Destructieve handeling voor identificatie	Nee
Opmerking	Deze oppervlakte is een beredeneerde schatting , er worden geen rechten verleend aan deze oppervlaktes. De dikte is een schatting die voorkomt uit de monsterplaatsen en is daarom niet altijd representatief

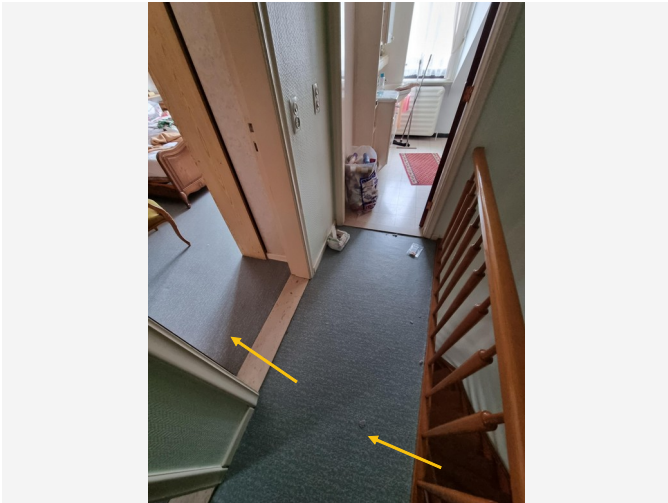
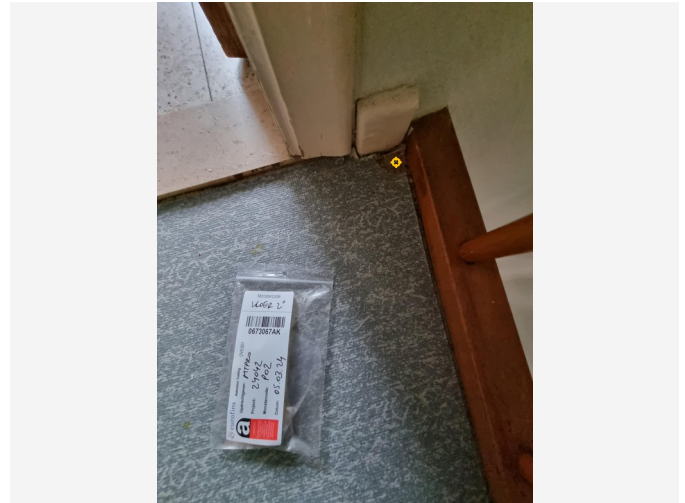
Fiche 12: Vloerzeil bovenverdieping

Geen asbest

Beschrijving	Vloerzeil bovenverdieping
Omgeving	Binnen
Primaire drager	Vloer
Bindmiddel van materiaal	Kunststof of -hars

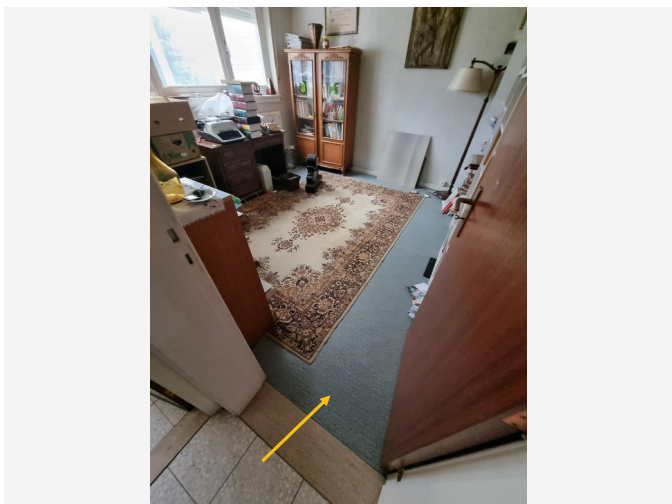
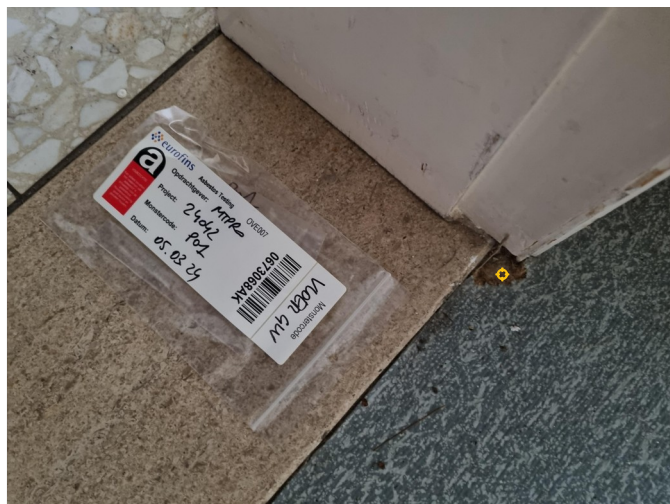
Geen asbest

Beschrijving	Vloerzeil kamer glv achteraan
Omgeving	Binnen
Primaire drager	Vloer
Bindmiddel van materiaal	Kunststof of -hars

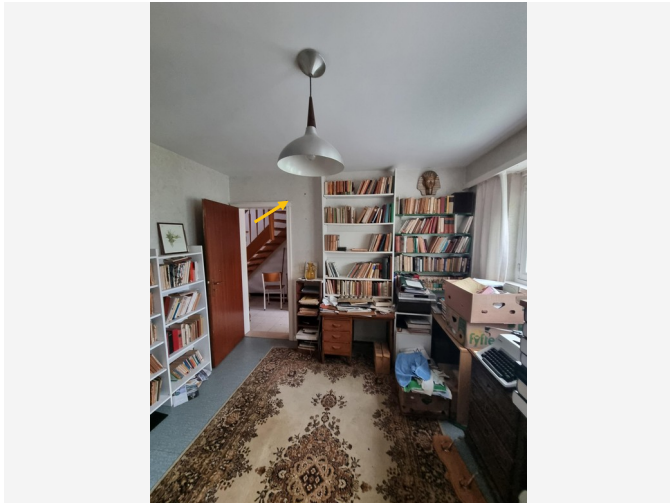
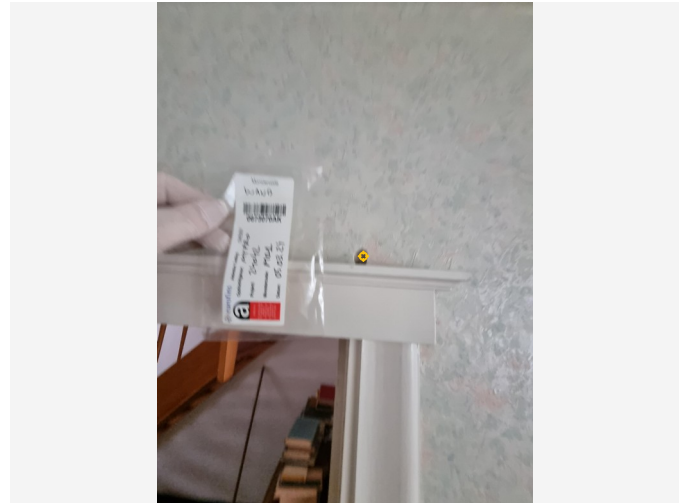
Fiche 14: Beploistering wand

Geen asbest

Beschrijving	Beploistering wand
Omgeving	Binnen
Primaire drager	Binnenwand

Bindmiddel van materiaal	Gips - kalk
Gebondenheid op basis van bindmiddel	Niet-hechtgebonden
Hoeveelheid (oppervlakte - dikte - aantal)	<ul style="list-style-type: none"> • 100,00 m² - 1,00 cm - 1 stuk
Totaal volume	1,00 m ³
Identificatiemethode	Vaststelling met monstername
Destructieve handeling voor identificatie	Nee
Opmerking	Opgegeven gewichten, afmetingen en/of oppervlakten zijn een geschatte hoeveelheid en zijn niet bindend. De dikte is een schatting die voorkomt uit de mosterplaatsen en is daarom niet altijd representatief.
