Asbestinventarisatetest

Pieter Reypenslei 21, 2640 Mortsel

Attestnummer : 20240422-000547.000

Uitgegeven op : 22.04.2024

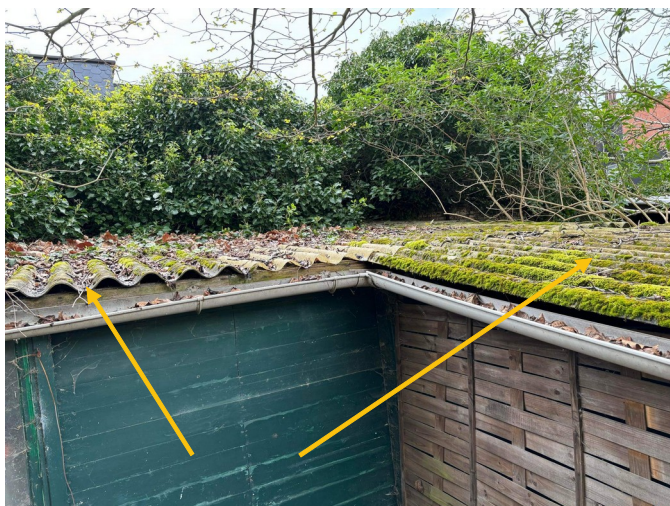
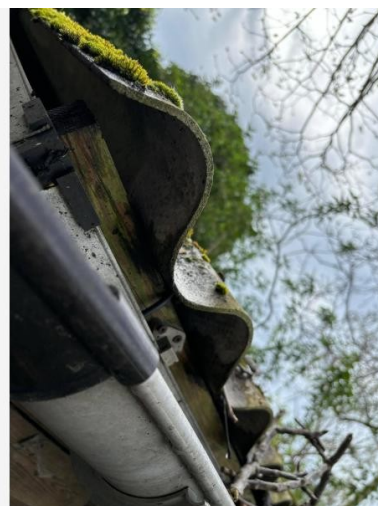
Eindbeoordeling materiaalrisico	Verhoogd materiaalrisico en/of verhoogde kans op vezelvrijgave
Opmerking	De platen zijn duidelijk erg oud en sterk verweerd door begroeiing van mossen.

Gebondenheid	Categorie 1: hechtgebonden in oorsprong
Asbestsoort (vezeltype)	Crocidoliet aanwezig
Asbestconcentratie	Laag (< 50%)
Afschermingsgraad van het gehele materiaal	Geheel of deels vrij aan de buitenlucht
Toestand van het materiaal	Matig beschadigd, matig verweerd

Beschrijving	Golfplaat tuinhuis
Omgeving	Buiten
Primaire drager	Plat dak
Asbestmateriaal	Dak- en gevelbekleding - Golfplaat
Bindmiddel van asbestmateriaal	Cement

Gebondenheid op basis van bindmiddel	Hecht
Hoeveelheid (oppervlakte - aantal)	• 8,00 m ² - 1 stuk
Totale oppervlakte	8,00 m ²
Eenvoudig bereikbaar	Ja
Bevestigingswijze	• Geschroefd
Identificatiemethode	Vaststelling zonder monstername
Destructieve handeling voor identificatie	Nee
Opmerking	Het grootste deel van de golfplaten op het tuinhuis zijn duidelijk asbestverdacht vanwege de zichtbare honinggraatstructuur.

Verwijderen

- Verwijder dit asbestmateriaal zo snel mogelijk. Volg de toestand goed op.

- Eenvoudige handelingen: mag via doe-het-zelf of door werknemer(s) met opleidingsattest eenvoudige handelingen
Vanwege het hecht karakter en de situering zijnde buiten zijn eenvoudige handelingen toegelaten.

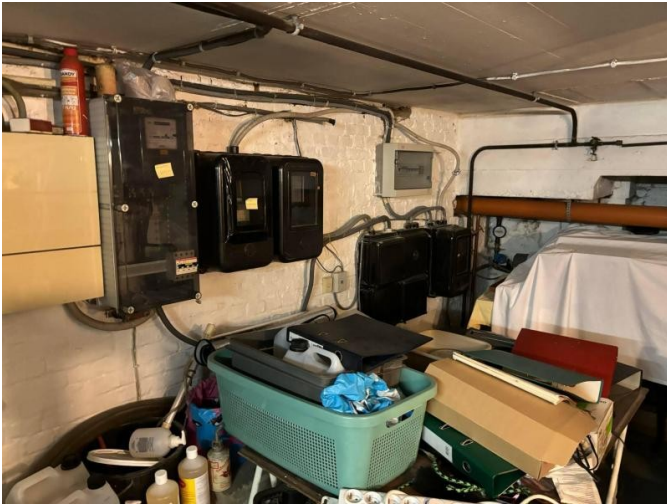
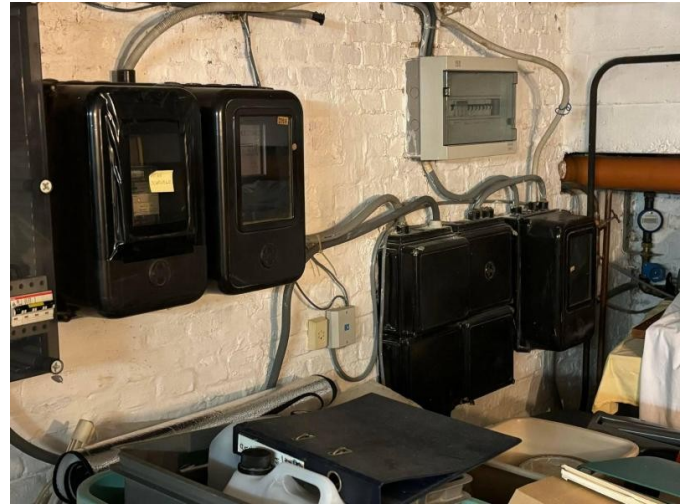
Eindbeoordeling materiaalrisico	Laag materiaalrisico en/of verlaagde kans op vezelvrijgave
Opmerking	Bakeliet is erg sterk en niet onderhevig aan verwerking.

Gebondenheid	Categorie 1: hechtgebonden in oorsprong
Asbestsoort (vezeltype)	Crocidoliet aanwezig
Asbestconcentratie	Laag (< 50%)
Afschermingsgraad van het gehele materiaal	Geheel of deels (ook) vrij aan de binnenlucht
Toestand van het materiaal	Onbeschadigd, niet verweerd

Beschrijving	Bakeliet
Omgeving	Binnen
Primaire drager	Communicatie en elektrische infrastructuur en uitrusting
Asbestmateriaal	Plaat, paneel, tablet - Type Bakeliet
Bindmiddel van asbestmateriaal	Kunststof of -hars

Gebondenheid op basis van bindmiddel	Hecht
Hoeveelheid (oppervlakte - dikte - aantal)	<ul style="list-style-type: none"> • 1,00 m² - 1,00 cm - 1 stuk
Totaal volume	0,01 m ³
Eenvoudig bereikbaar	Ja
Bevestigingswijze	<ul style="list-style-type: none"> • Geschroefd
Identificatiemethode	Vaststelling zonder monstername
Destructieve handeling voor identificatie	Nee
Opmerking	In de kelder werden bakelieten toepassingen herkend. Bakeliet is steeds asbestverdacht maar kan niet bemonsterd worden.

Zorgvuldig beheren

- Zorg voor een veilig beheer. Vermijd het beschadigen van het asbestmateriaal. Controleer de toestand jaarlijks op wijzigingen.

- Eenvoudige handelingen: mag via doe-het-zelf of door werknemer(s) met opleidingsattest eenvoudige handelingen
Het hecht karakter en de geschroefde bevestiging laat een d-h-z-verwijdering toe.

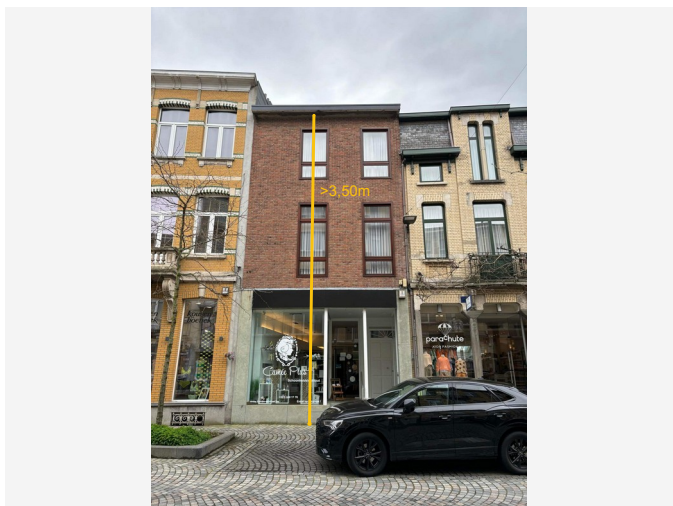
Situeringfoto

Permanente beperking

Reden: Het te onderzoeken materiaal situeert zich hoger dan 3,50 m te rekenen vanaf een veilige ondergrond

Uitleg van de asbestdeskundige: Het hoofddak werd bedekt met roofing voor 2001. Vanwege de hoogte was inspectie of monsternamen niet mogelijk.

(Asbest)materiaal	Dak- en gevelbekleding - Roofing
Karakterisatie	Asbest (verdacht)
Primaire drager	Plat dak

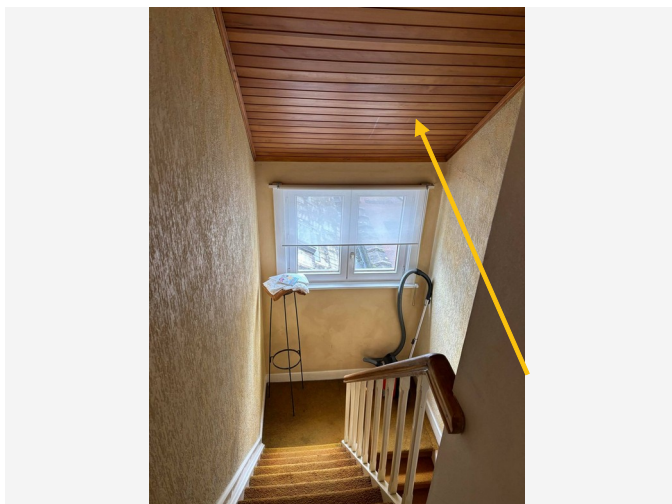
Het onderdak was niet inspecteerbaar vanwege de volledige afwerking binnen. Onderdaken kunnen steeds asbest bevatten. Wees waakzaam bij afbraakwerken.

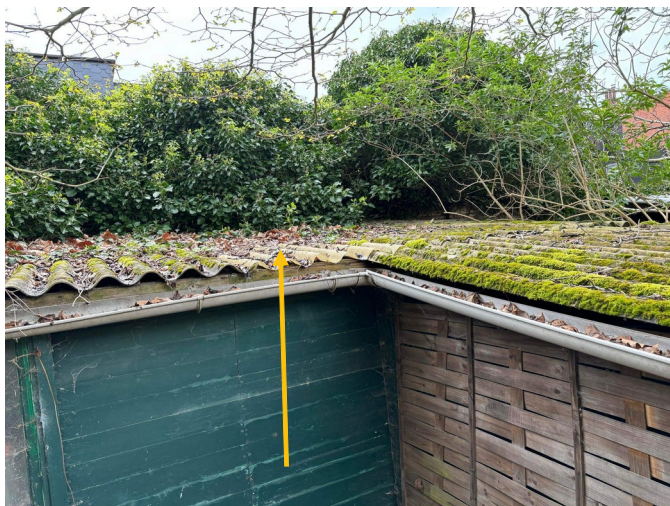
Een deel van de golfplaten op het tuinhuis zijn vervaardigd uit kunststof (glasvezel) deze golfplaten zijn niet asbestverdacht.

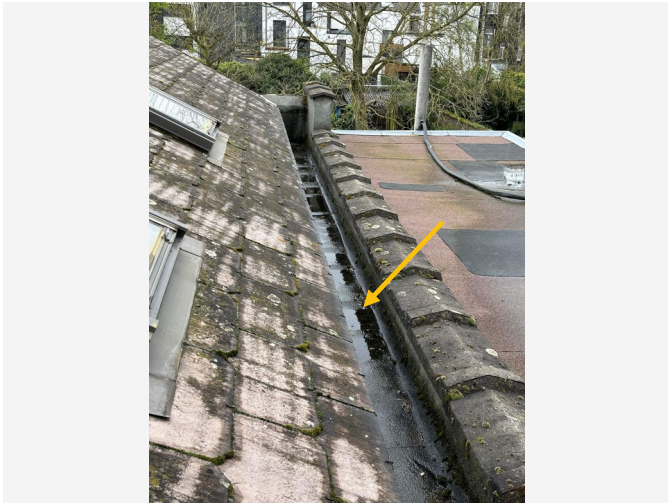
De roofing in tegen de dakrand en in de dakgoot van de aanbouw werd in 2020 vernieuwd. Dit kon gestaafd worden aan de hand van een factuur.

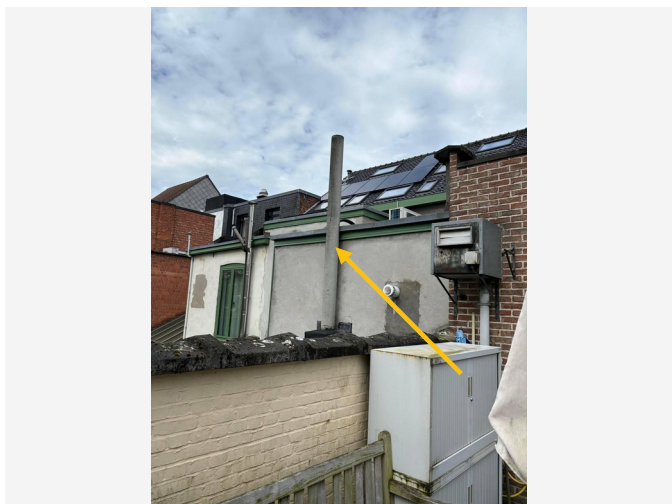
De rookgasafvoer van de rechter buur is met zekerheid als asbestverdacht te aanzien. Volg de toestand van de buis goed op om crosscontaminatie te vermijden.

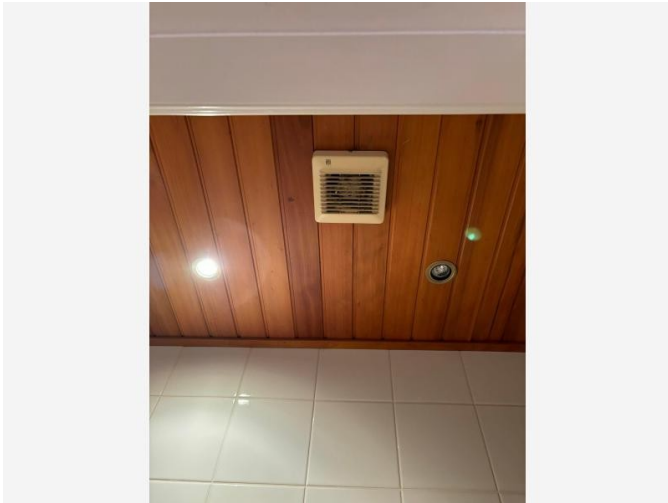
Het plafond werd afgewerkt met gyproc of plafondbekleding. Deze materialen zijn niet asbesthoudend. Wat er zich achter deze afwerking bevindt is ons niet bekend. Wees waakzaam bij afbraakwerken en draag steeds de correcte persoonlijke bescherming.

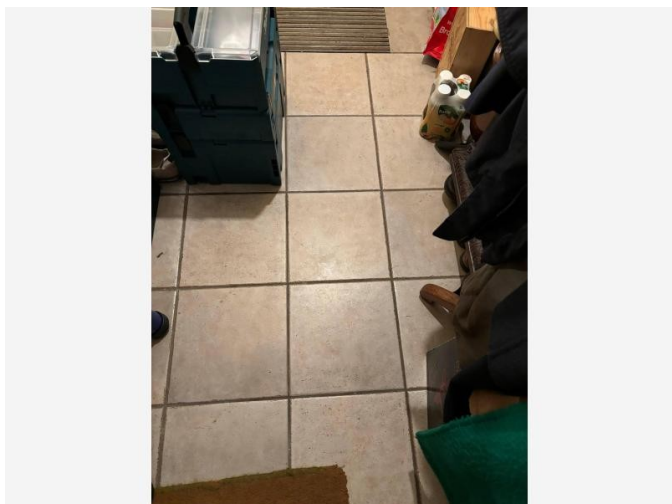
In de woning werden op verschillende plaatsen tegels teruggevonden. De lijm onder deze tegels kan asbesthoudend zijn. Let bij afbraakwerken op voor zwarte tegellijm. Draag de correcte persoonlijke bescherming en laat extra staalnames uitvoeren bij twijfel.

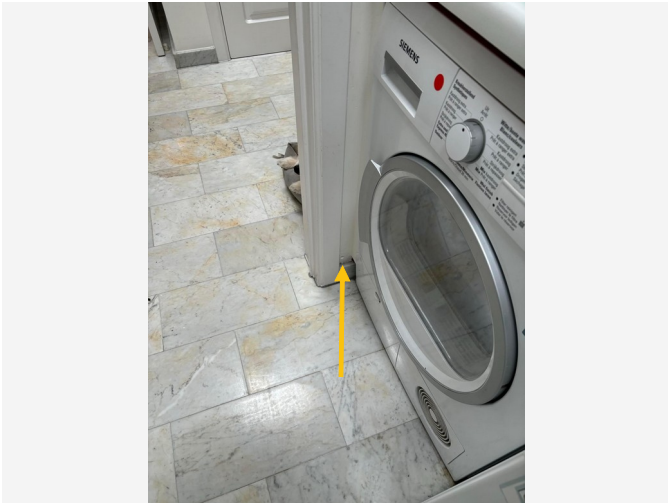
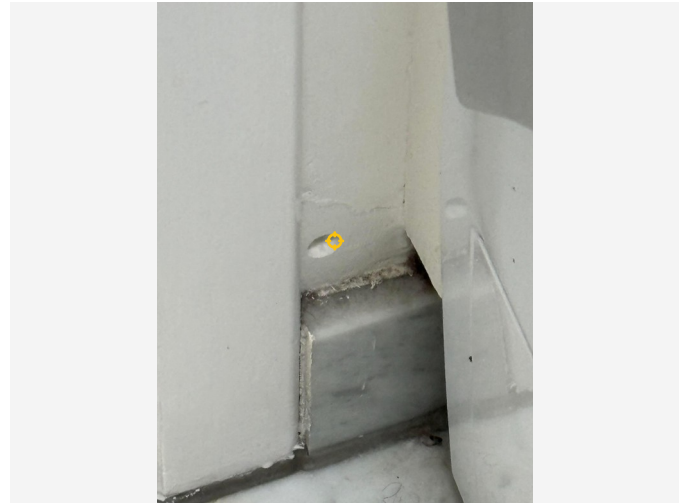
Geen asbest

#	Type	Referentie	Resultaat
10.1	Mengmonster	2426230-01	Geen asbest

Primaire drager	Binnenwand
Bindmiddel van materiaal	Gips - kalk
Gebondenheid op basis van bindmiddel	Niet-hechtgebonden
Hoeveelheid (oppervlakte - dikte - aantal)	• 360,00 m ² - 1,00 cm - 1 stuk
Totaal volume	3,60 m ³
Identificatiemethode	Vaststelling met monstername
Destructieve handeling voor identificatie	Nee
Opmerking	Het pleisterwerk op de wanden werd bemonsterd en door het labo als niet aantoonbaar getest. Blijf steeds waakzaam bij afbraakwerken voor oude onderliggende pleister. Draag de correcte persoonlijke bescherming.

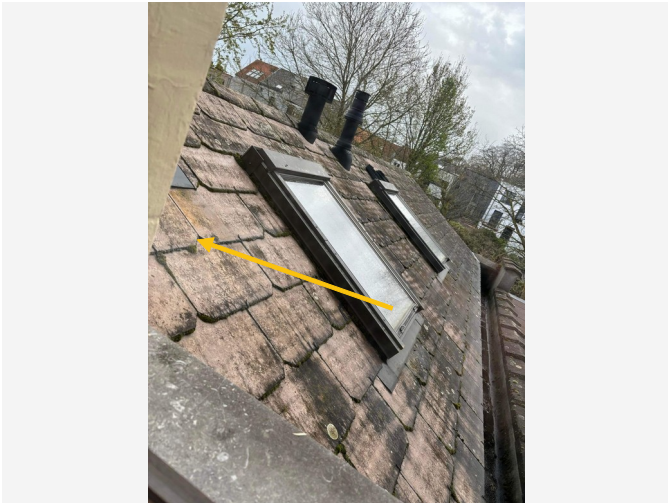
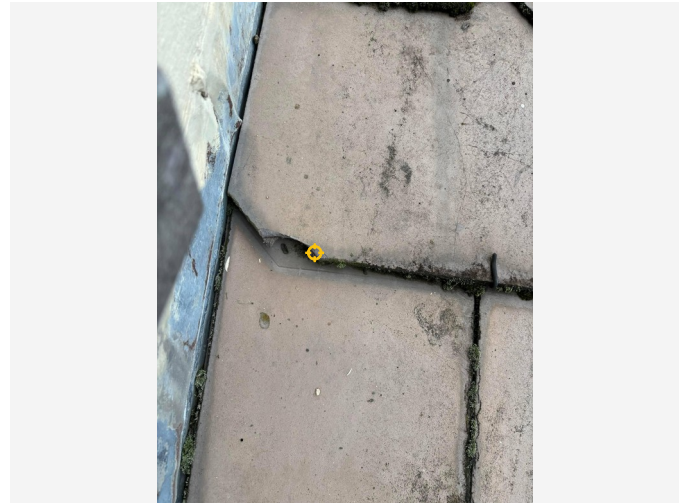
Geen asbest

#	Type	Referentie	Resultaat
11.1	Puntmonster	2426230-02	Geen asbest

Gebondenheid op basis van bindmiddel	Hecht
Hoeveelheid (oppervlakte - aantal)	• 45,00 m ² - 1 stuk
Totale oppervlakte	45,00 m ²
Identificatiemethode	Vaststelling met monstername
Destructieve handeling voor identificatie	Nee
Opmerking	De leien op het schuin dak van de aanbouw werden bemonsterd en door het labo als niet aantoonbaar getest.
