Asbestinventarisatetest

Mechelsesteenweg 172/6, 2640 Mortsel

Attestnummer : **20240429-000482.000**

Uitgegeven op : **29.04.2024**

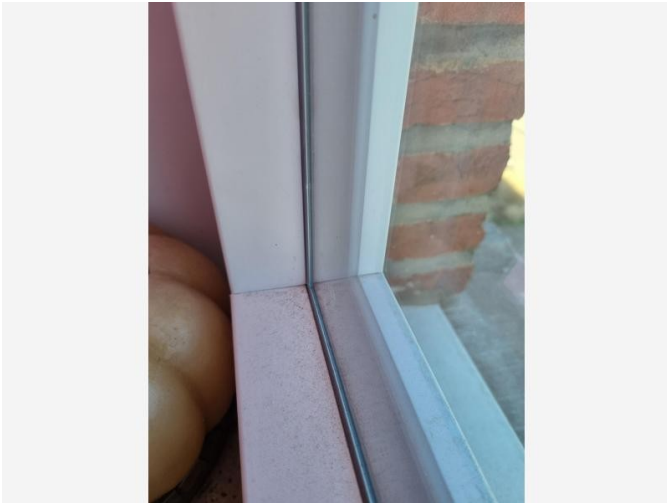
Ramen zijn van een recent bouwjaar (2022) en afgekit met soepele (siliconen) kit en/of rubbers

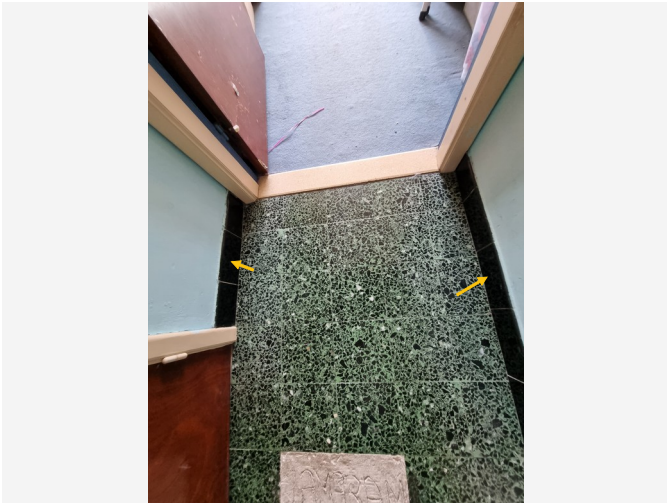
Tegelpinten kunnen verlijmd zijn met asbesthoudende tegellijm. De plinten zijn nog intact en de lijm niet inspecteerbaar. Dit dient bij renovatie verder onderzocht te worden.

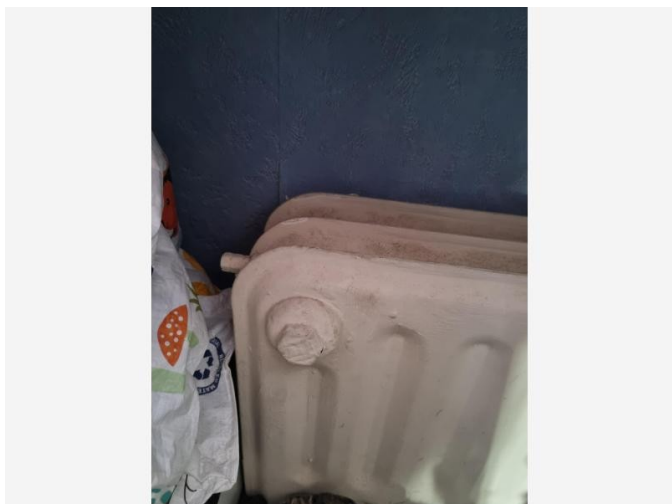
Dit type radiatoren hebben bestaan met asbesthoudende pakkingen. Deze zijn hier niet zichtbaar maar wel mogelijk aanwezig. De radiatoren zijn veilig in het gebruik maar let op bij demonteren.

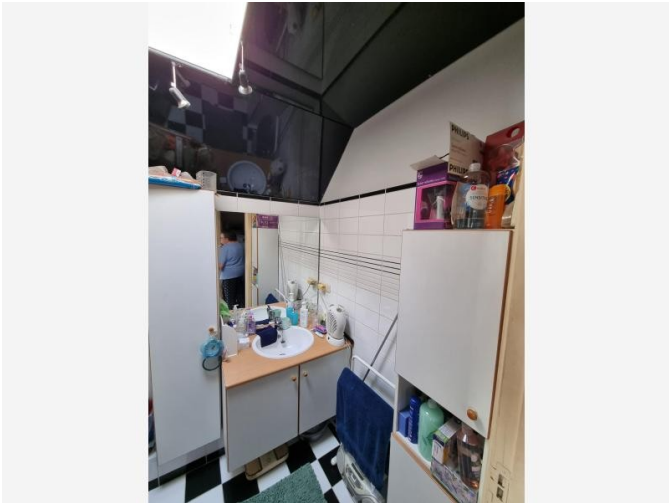
De tegels zijn intact: de onderliggende lijmlaag is volledig afgedekt en niet waarneembaar

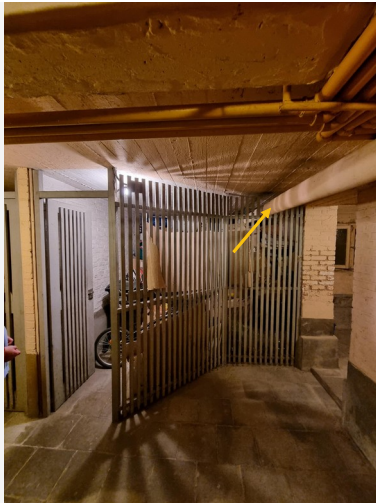
De kelderberging is opgebouwd uit geschilderde (snelbouw)stenen muren en blote betonwelfsels. Door de kelder loopt er wel een gemeenschappelijke (asbestverdachte) geïsoleerde cv buis. Deze dient door de VME nog verder onderzocht te worden.

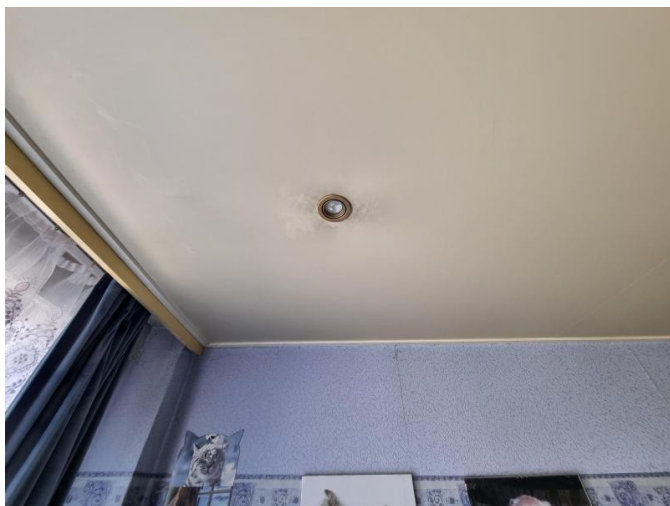
De spanplafonds bevatten geen asbest. Deskundige kan geen uitspraak doen over eventuele achterliggende materialen.

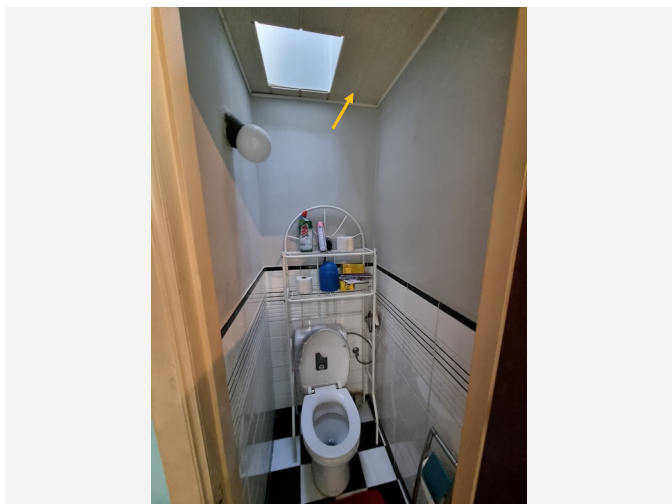
Hout/Pvc bevat nooit asbest, deskundige kan geen uitspraak doe over onderliggende materialen.

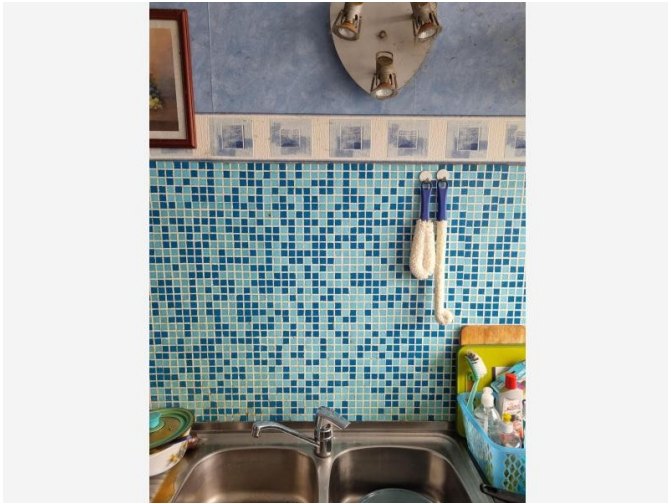
Tegels intact - lijm volledig afgedekt en niet waarneembaar

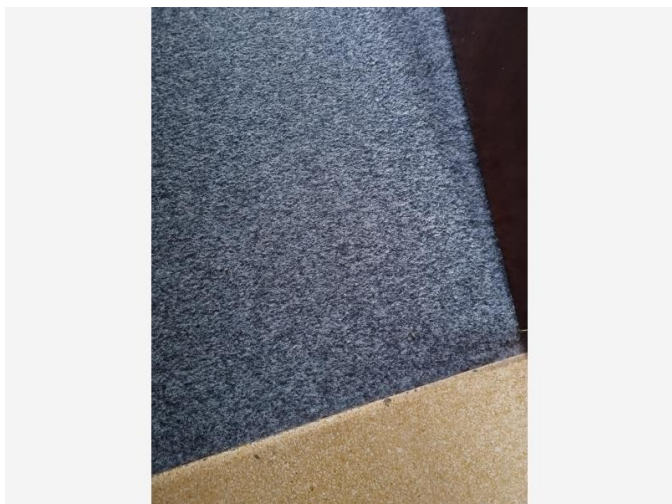
De vasttapijt geen asbest, wegens vaste bevestiging (verlijmd, geklemd) kan de deskundige geen uitspraak doen over de onderliggende lagen. Bij renovatiewerken diend dit aanvullend onderzocht te worden.

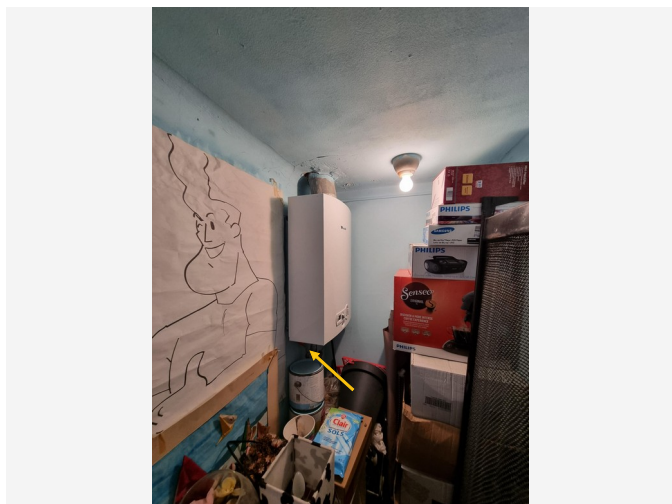
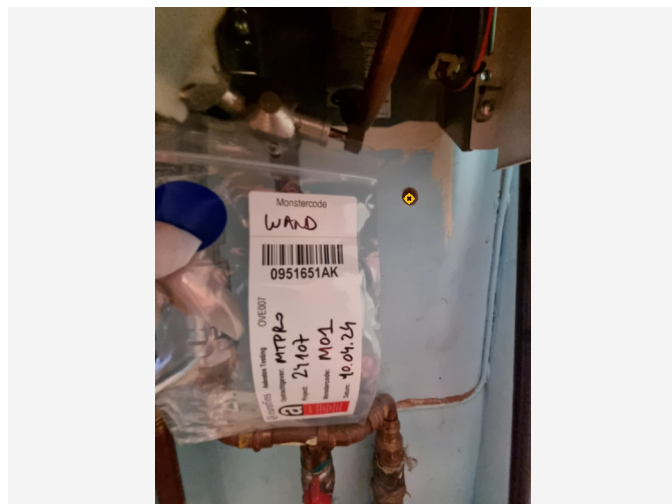
Geen asbest

#	Type	Referentie	Resultaat
10.1	Mengmonster	MO1	Geen asbest

Beschrijving	Bepleistering wand
Omgeving	Binnen
Primaire drager	Binnenwand
Bindmiddel van materiaal	Gips - kalk

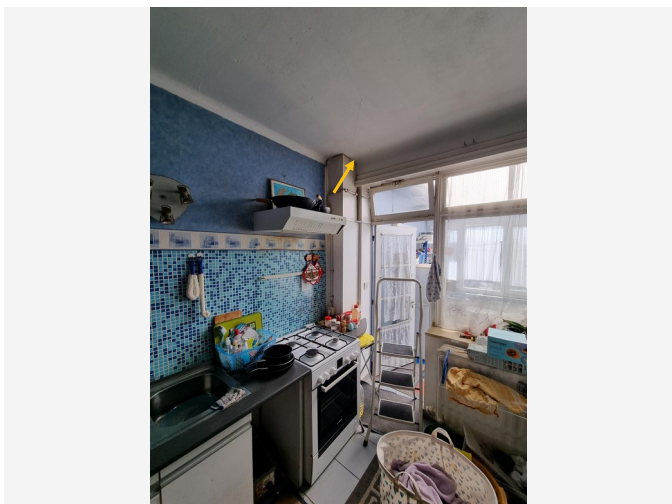
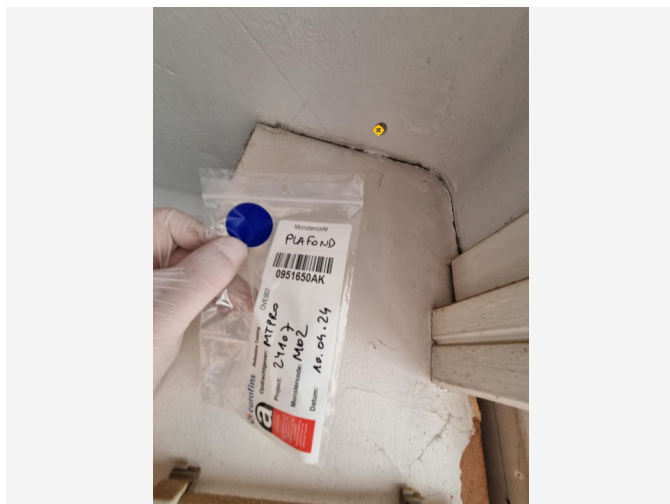
Geen asbest

#	Type	Referentie	Resultaat
11.1	Mengmonster	MO2	Geen asbest

Beschrijving	Bepleistering Plafonds
Omgeving	Binnen
Primaire drager	Plafond
Bindmiddel van materiaal	Gips - kalk

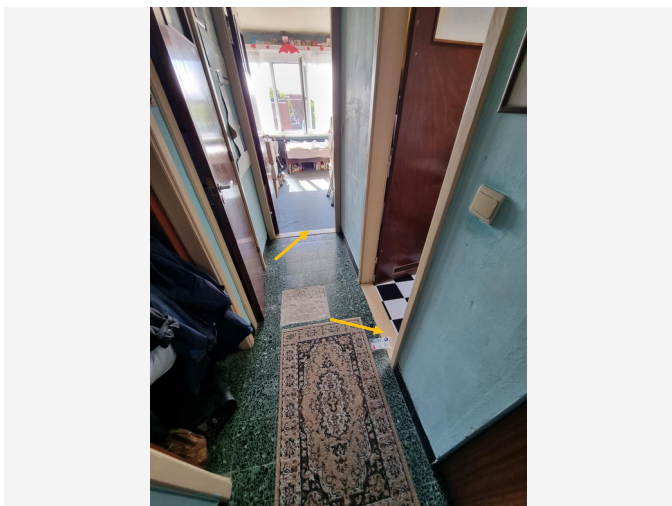
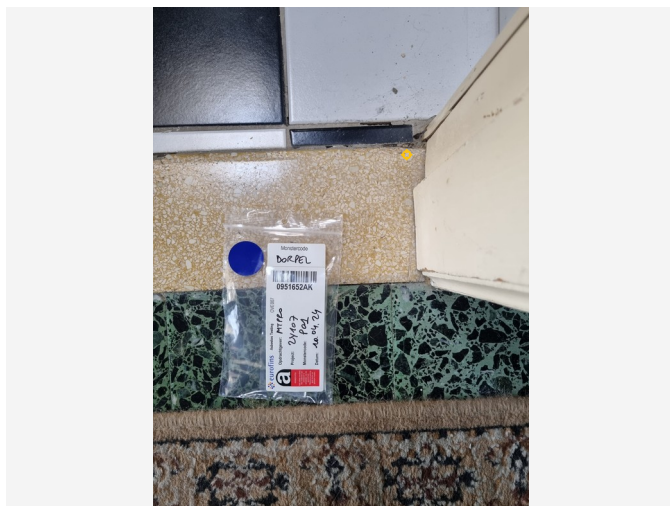
Geen asbest

#	Type	Referentie	Resultaat
12.1	Puntmonster	P01	Geen asbest

Beschrijving	Deurdorpels (natuursteen)
Omgeving	Binnen
Primaire drager	Vloer
Bindmiddel van materiaal	Natuursteen
