Asbestinventarisatetest

Fruithoflaan 116/1102, 2600 Antwerpen

Attestnummer : 20240328-000163.000

Asbestveilig

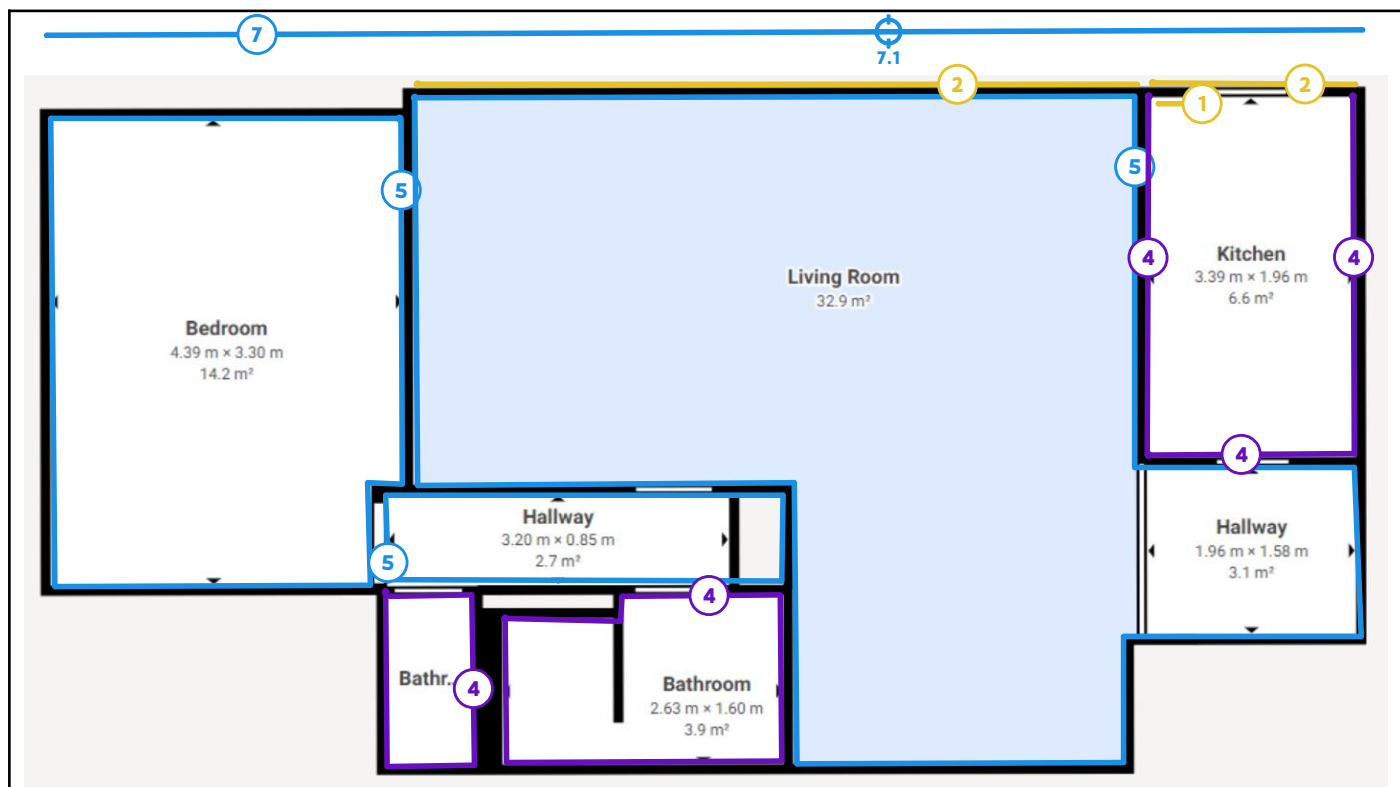
Plan 1.1: Grondplan Fruithoflaan

Beschrijving	Type	Actie
1. radiatoren dichting	Asbestmateriaal	Zorgvuldig beheren
2. glasal vensterpaneel	Asbestmateriaal	Zorgvuldig beheren
4. tegellijm	Advies	-
5. pleisterwerk wanden	Geen asbest	-
7. mastiek balustrade	Geen asbest	-
7.1 Code: Mo2	Puntmonster	-

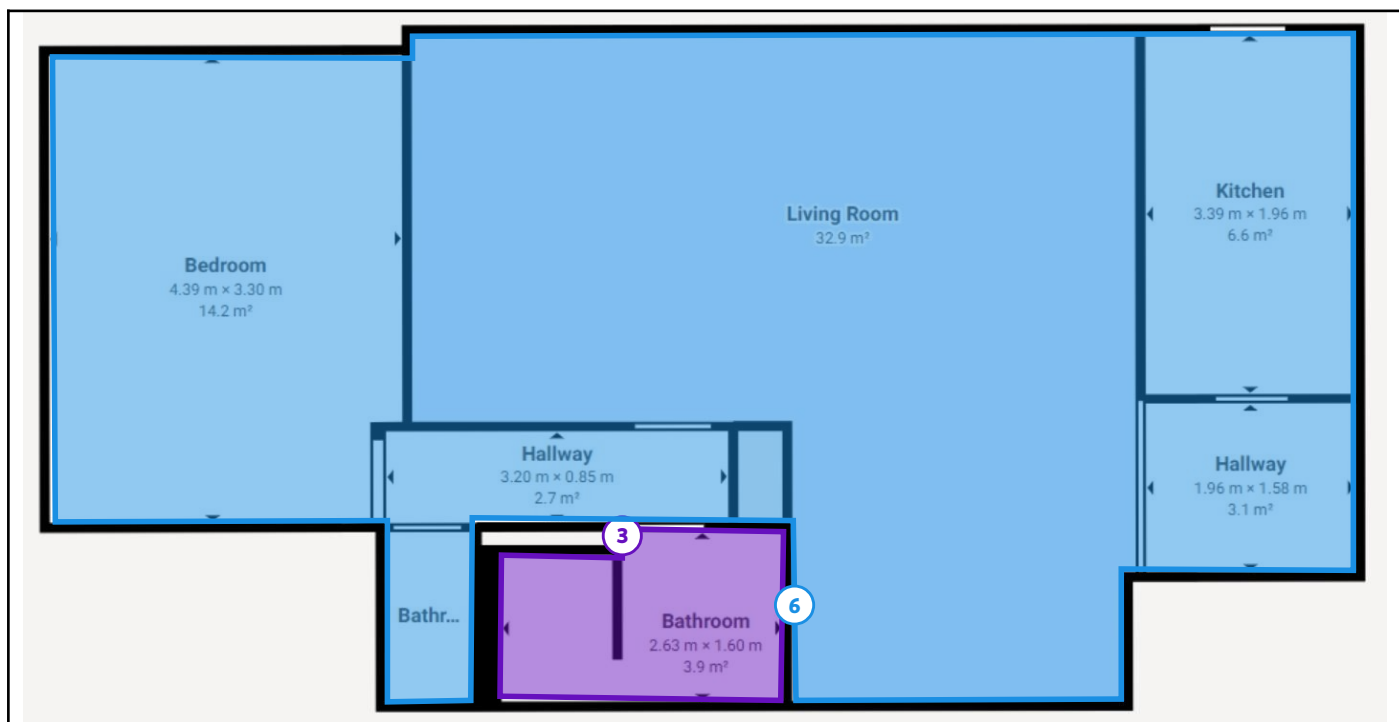
Plan 1.2: Grondplan Fruithoflaan

Beschrijving	Type	Actie
3. Valse plafonds	Advies	-
6. pleisterwerk plafond	Geen asbest	-

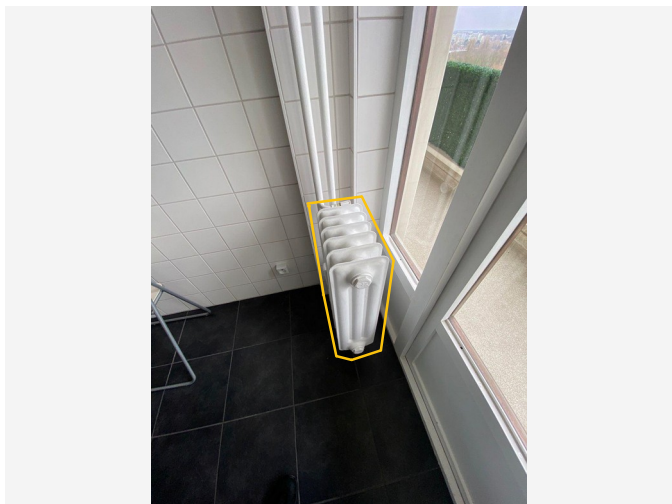
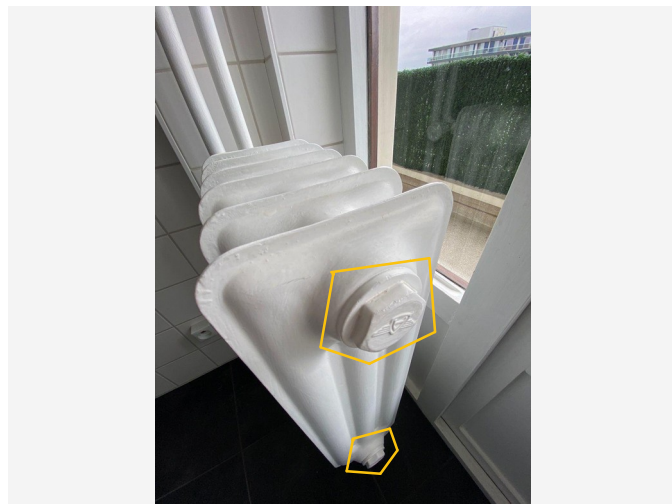
Het asbestmateriaal valt onder de mijlpaal van 2040.

Eindbeoordeling materiaalrisico	Zeer laag materiaalrisico en/of zeer lage kans op vezelvrijgave
---------------------------------	---

Gebondenheid	Categorie 2: niet-hechtgebonden met matrix
Asbestsoort (vezeltype)	Alleen chrysotiel
Asbestconcentratie	Hoog ($\geq 50\%$)
Afschermingsgraad van het gehele materiaal	Stootvaste afscherming of omkasting
Toestand van het materiaal	Onbeschadigd, niet verweerd

Beschrijving	radiatoren dichting
Omgeving	Binnen
Primaire drager	Ruimteverwarming
Asbestmateriaal	Pakking, dichting
Bindmiddel van asbestmateriaal	Karton - papier - viltachtig
Gebondenheid op basis van bindmiddel	Niet-hechtgebonden
Hoeveelheid (gewicht - aantal)	<ul style="list-style-type: none">0,50 kg - 1 stuk
Totaal gewicht	0,50 kg
Eenvoudig bereikbaar	Nee <ul style="list-style-type: none">Verwijdering tast de bouwkundige integriteit aan.
Bevestigingswijze	<ul style="list-style-type: none">Geklemd

- Zorg voor een veilig beheer en verwijder dit asbestmateriaal wanneer het bij werken eenvoudig bereikbaar wordt. Controleer de toestand jaarlijks op wijzigingen.

- Eenvoudige handelingen: mag via doe-het-zelf of door werknemer(s) met opleidingsattest eenvoudige handelingen
De techniek van de eenvoudige handelingen mag worden toegepast bij de verwijdering van hechtgebonden asbest die niet beschadigd is of waarbij er geen vrije vezels zichtbaar zijn en waarbij verwijdering geen aanleiding geeft tot een wijziging van de toestand en indien kan voldaan worden aan de andere voorwaarden voor het gebruik van deze techniek.

In de praktijk wordt de radiator in zijn geheel zonder te ontmantelen verwijderd.

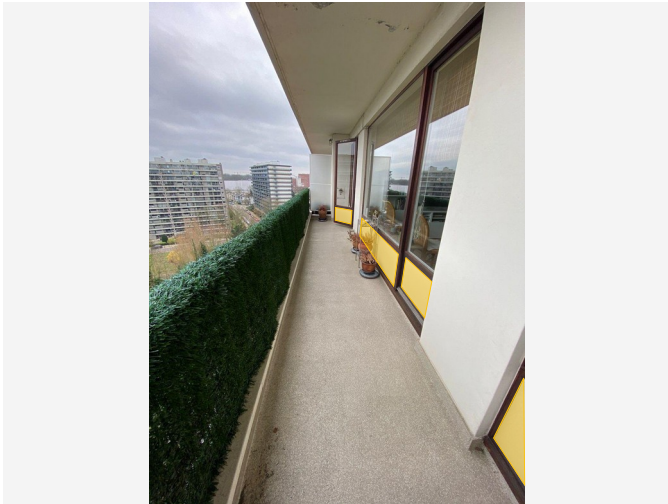
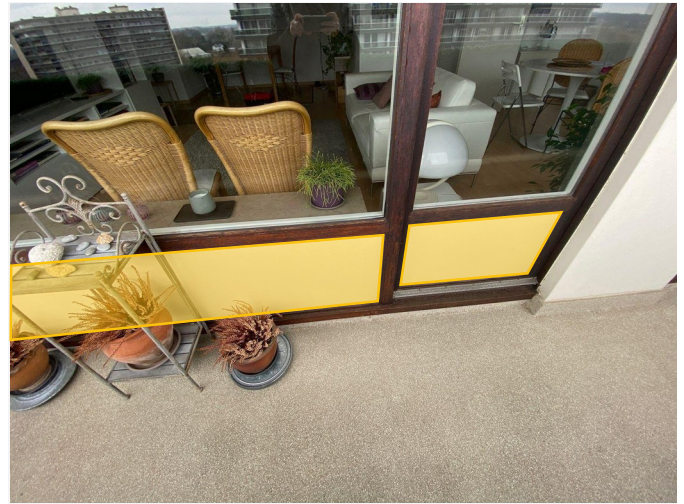
Het asbestmateriaal valt onder de mijlpaal van 2040.

Eindbeoordeling materiaalrisico	Laag materiaalrisico en/of verlaagde kans op vezelvrijgave
---------------------------------	--

Gebondenheid	Categorie 1: hechtgebonden in oorsprong
Asbestsoort (vezeltype)	Crocidoliet aanwezig
Asbestconcentratie	Laag (< 50%)
Afschermingsgraad van het gehele materiaal	Niet stootvaste afscherming
Toestand van het materiaal	Licht beschadigd, licht verweerd. Intact materiaal type Pical – asbestboard of categorie III 'gebondenheid'

Beschrijving	glasal vensterpaneel
Omgeving	Grenst aan binnen- en buitenlucht
Primaire drager	Wandopening verticaal (raam, deur, ...)
Asbestmateriaal	Plaat, paneel, tablet - Geëmailleerd, type Glasal
Bindmiddel van asbestmateriaal	Cement
Gebondenheid op basis van bindmiddel	Hecht
Hoeveelheid (oppervlakte - dikte - aantal)	• 3,00 m ² - 0,30 cm - 1 stuk
Totaal volume	0,009 m ³
Eenvoudig bereikbaar	Ja
Bevestigingswijze	• Geklemd

- Zorg voor een veilig beheer en verwijder dit asbestmateriaal wanneer het bij werken eenvoudig bereikbaar wordt. Controleer de toestand jaarlijks op wijzigingen.

- Eenvoudige handelingen: mag via doe-het-zelf of door werknemer(s) met opleidingsattest eenvoudige handelingen
De techniek van de eenvoudige handelingen mag worden toegepast bij de verwijdering van hechtgebonden asbest die niet beschadigd is of waarbij er geen vrije vezels zichtbaar zijn en waarbij verwijdering geen aanleiding geeft tot een wijziging van de toestand en indien kan voldaan worden aan de andere voorwaarden voor het gebruik van deze techniek.

In praktijk zal de ramen leverancier de ramen in zijn geheel vervangen.

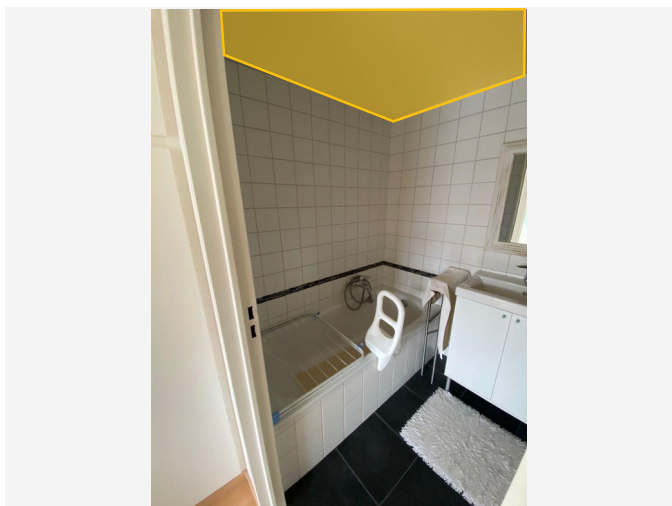
De badkamer heeft een vals plafond bestaande uit pvc schroten.

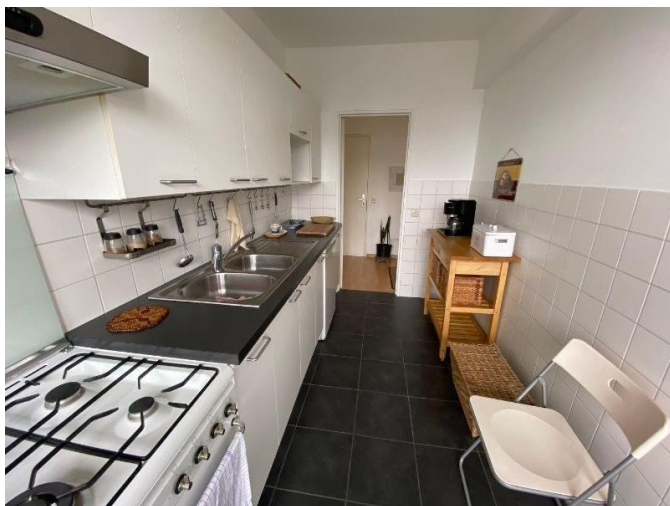
De tegellijm van faiencetegels kunnen eventueel asbest bevatten. Monsternamen zijn niet mogelijk zonder de tegels te beschadigen. Ik adviseer om monsters te laten nemen bij werkzaamheden.

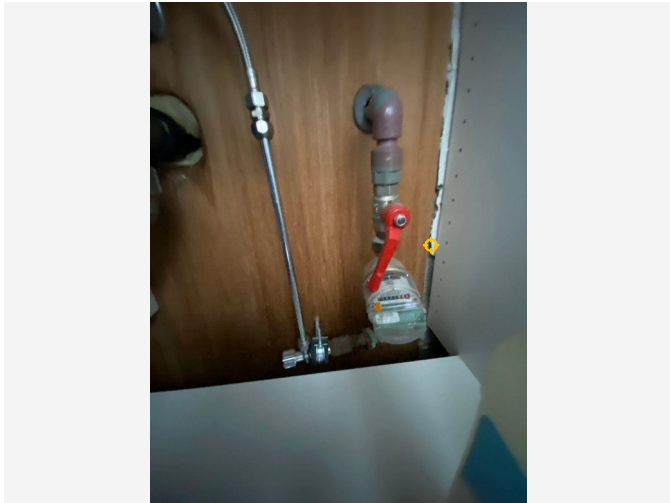
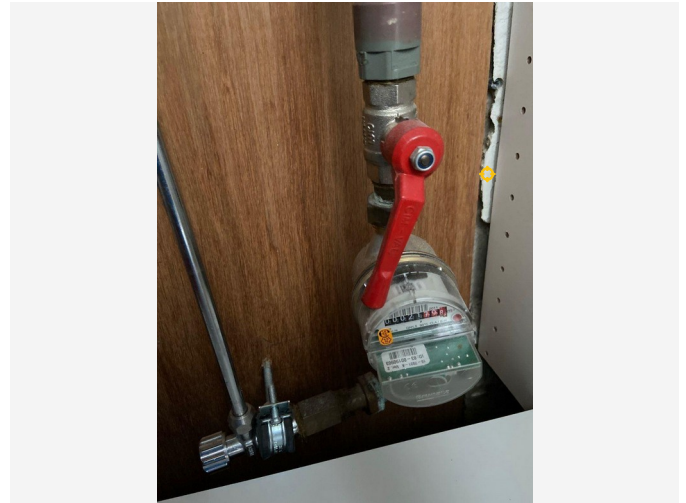
Geen asbest

#	Type	Referentie	Resultaat
5.1	Mengmonster	Mo1	Geen asbest

Beschrijving	pleisterwerk wanden
Omgeving	Binnen
Primaire drager	Binnenwand
Bindmiddel van materiaal	Gips - kalk

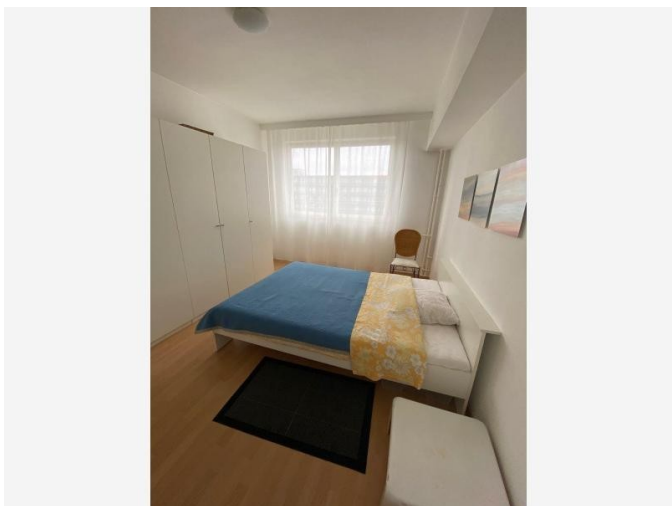
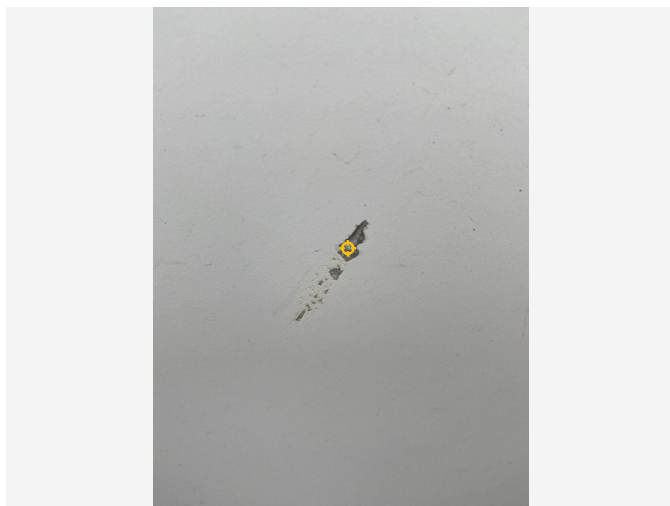
Fiche 6: pleisterwerk plafond

Geen asbest

#	Type	Referentie	Resultaat
6.1	Mengmonster	MO1	Geen asbest

Beschrijving	pleisterwerk plafond
Omgeving	Binnen
Primaire drager	Plafond
Bindmiddel van materiaal	Gips - kalk

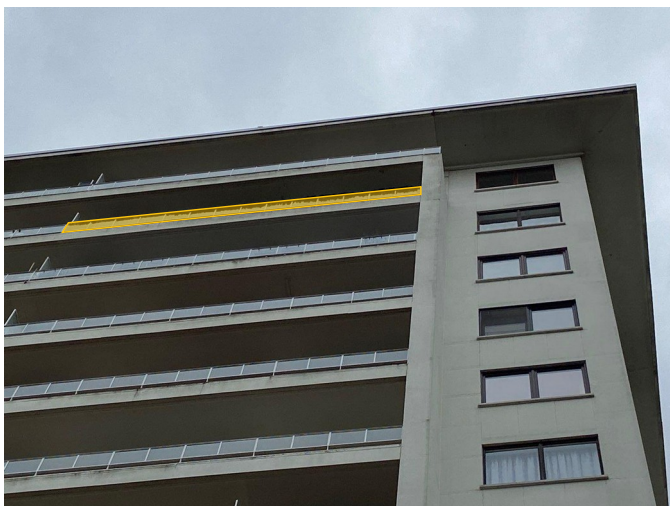
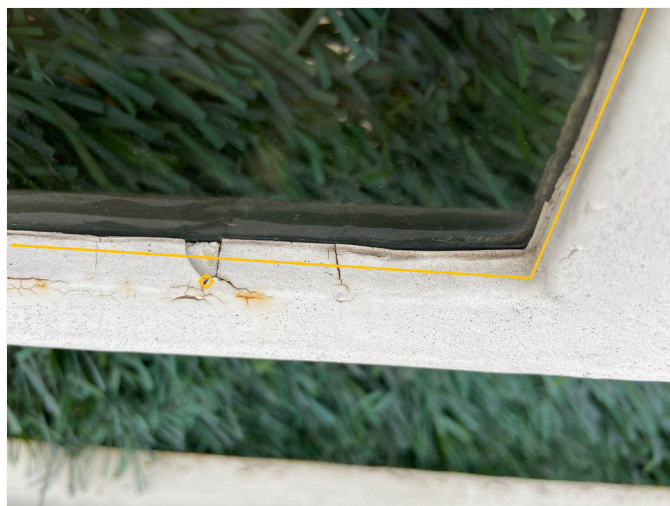
Fiche 7: mastiek balustrade

Geen asbest

#	Type	Referentie	Resultaat
7.1	Puntmonster	Mo2	Geen asbest

Beschrijving	mastiek balustrade
Omgeving	Buiten
Primaire drager	Wandopening verticaal (raam, deur, ...)
Bindmiddel van materiaal	Kitten, mastiek, pasta
