# Asbestinventarisatetest

De Pelgrim 5, 2650 Edegem

Attestnummer : 20241021-000297.000

Uitgegeven op : 21.10.2024

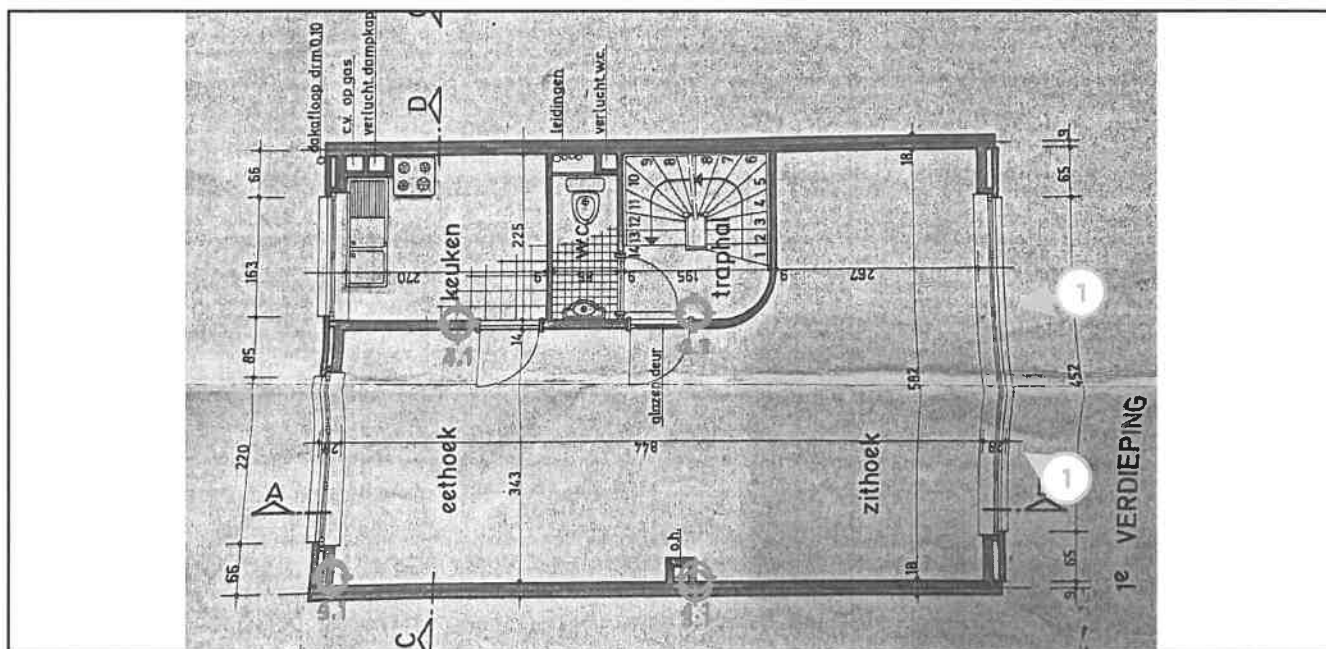
## Plan 1.2: 1e verdiep

Beschrijving	Type	Actie
1. Mastiek	Asbestmateriaal	Zorgvuldig beheren
3. Pleister muren	Geen asbest	-
3.1 Code: 141024-Pleimuur-Depel5	Mengmonster	-
4. Pleister plafond	Geen asbest	-
4.1 Code: 141024-Pleiplaf-Depel5	Mengmonster	-

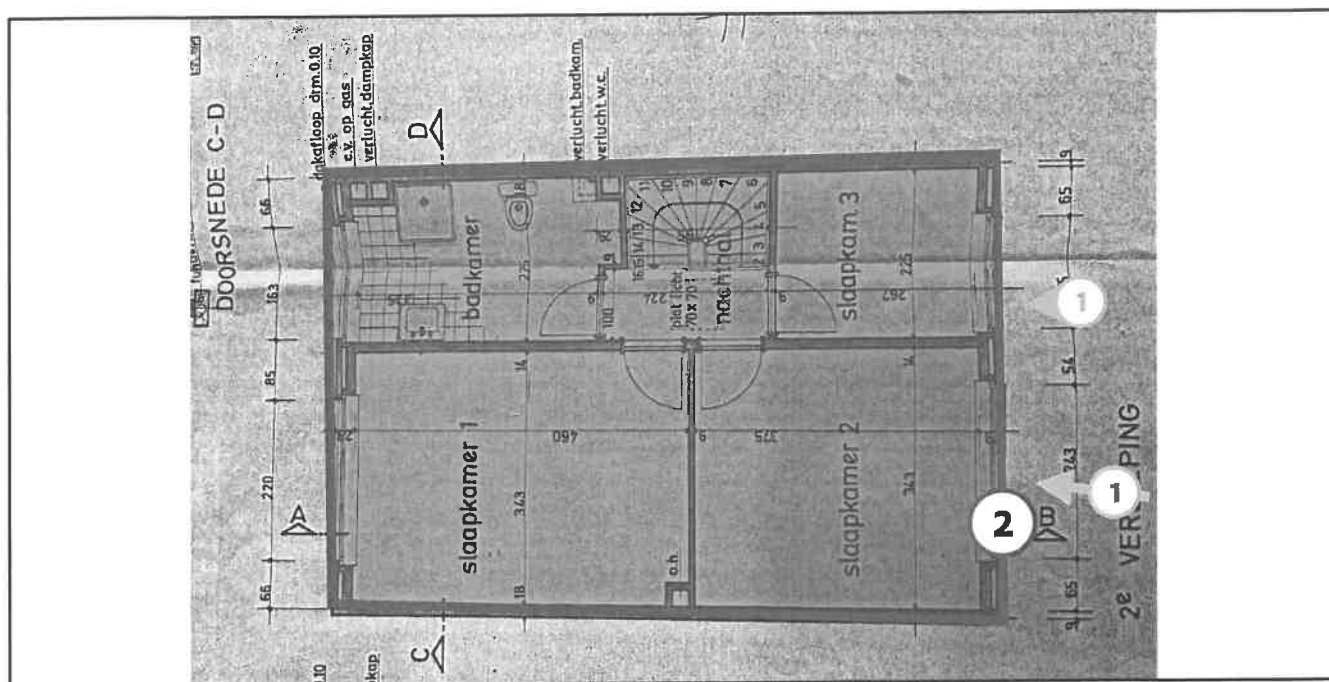
## Plan 1.3: 2e verdiep

Beschrijving	Type	Actie
1. Mastiek	Asbestmateriaal	Zorgvuldig beheren
2. Onderdak	Beperking	-

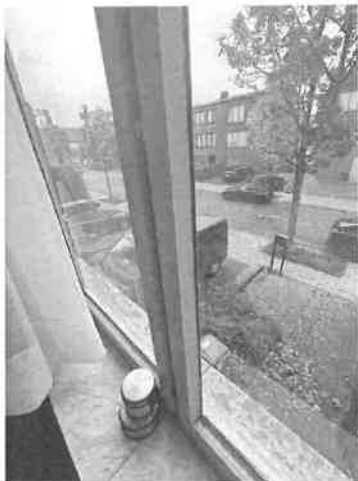
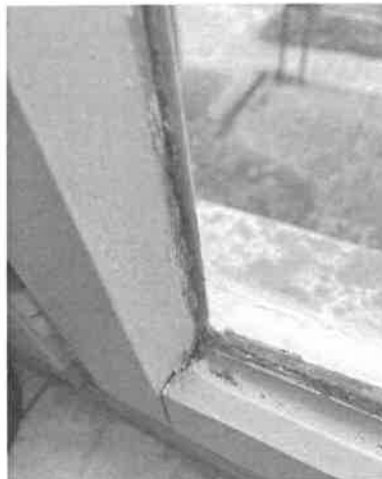
## Fiche 1: Mastiek

Asbestmateriaal

Het asbestmateriaal valt onder de mijlpaal van 2040.

Eindbeoordeling materiaalrisico	Laag materiaalrisico en/of verlaagde kans op vezelvrijgave
---------------------------------	--

Gebondenheid	Categorie 1: hechtgebonden in oorsprong
Asbestsoort (vezeltype)	Amfibool aanwezig, uitgezonderd crocidoliet
Asbestconcentratie	Laag (< 50%)
Af schermingsgraad van het gehele materiaal	Geheel of deels (ook) vrij aan de binnenlucht
Toestand van het materiaal	Onbeschadigd, niet verweerd

Beschrijving	Mastiek
Omgeving	Grenst aan binnen- en buitenlucht
Primaire drager	Wandopening verticaal (raam, deur, ...)
Asbestmateriaal	In-situ afwerkingslagen - Pasta, stopverf, voegsel, stopsel, vulsel, mastiek, katten, ...
Bindmiddel van asbestmateriaal	Kitten, mastiek, pasta
Gebondenheid op basis van bindmiddel	Hecht
Hoeveelheid (gewicht - aantal)	<ul style="list-style-type: none"><li>• 2,00 kg - 1 stuk</li></ul>
Totaal gewicht	2,00 kg
Eenvoudig bereikbaar	Ja
Bevestigingswijze	<ul style="list-style-type: none"><li>• Verlijmd, ingegoten, versmeerd</li></ul>
Identificatiemethode	Vaststelling zonder monstername
Destructieve handeling voor identificatie	Nee

Zorgvuldig beheren

- Zorg voor een veilig beheer. Vermijd het beschadigen van het asbestmateriaal. Controleer de toestand jaarlijks op wijzigingen.

- Eenvoudige handelingen: mag via doe-het-zelf of door werknemer(s) met opleidingsattest eenvoudige handelingen  
Particulier mag deze asbesthoudende toepassing zelf verwijderen.

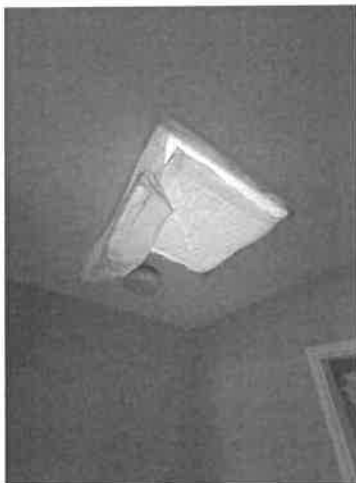
*Situeringsfoto*

**Reden:** Er is geen volledige risicobeoordeling mogelijk

**Uitleg van de asbestdeskundige:** Geen inspectie mogelijk wegens dat het onderdak dichtgetimmerd is en dus geen volledige risicobeoordeling mogelijk is.

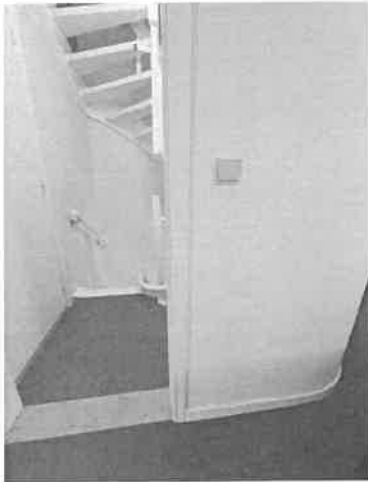
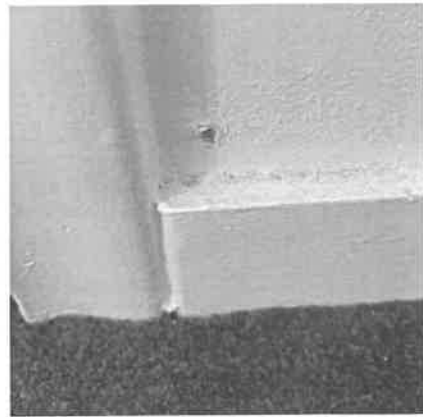
## Fiche 3: Pleister muren

Geen asbest

#	Type	Referentie	Resultaat
3.1	Mengmonster	141024-Pleimuur-Depel5	Geen asbest

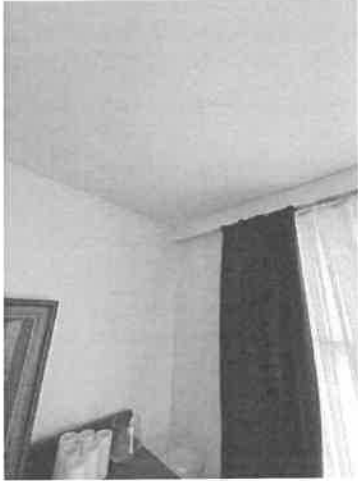
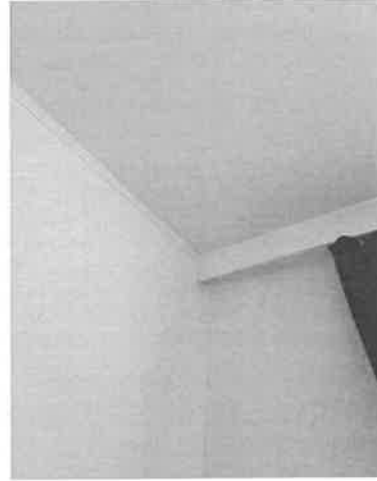
## Fiche 4: Pleister plafond

Geen asbest

#	Type	Referentie	Resultaat
4.1	Mengmonster	141024-Pleiplaf-Depel5	Geen asbest
