Asbestinventarisatetest

Molenlei 36, 2640 Mortsel

Attestnummer : 20230228-000520.000

Niet-asbestveilig

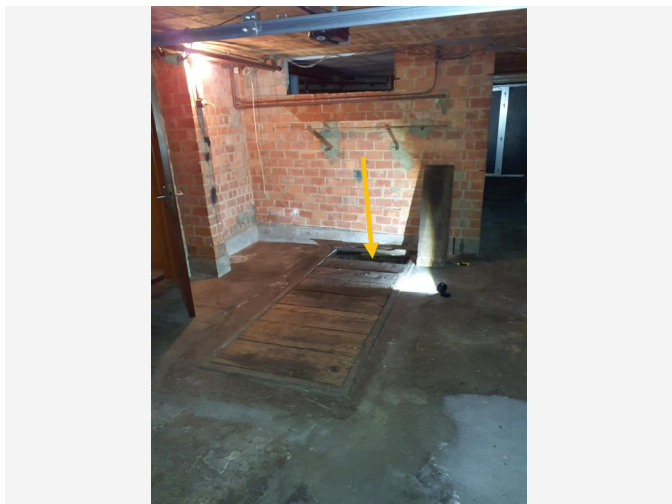
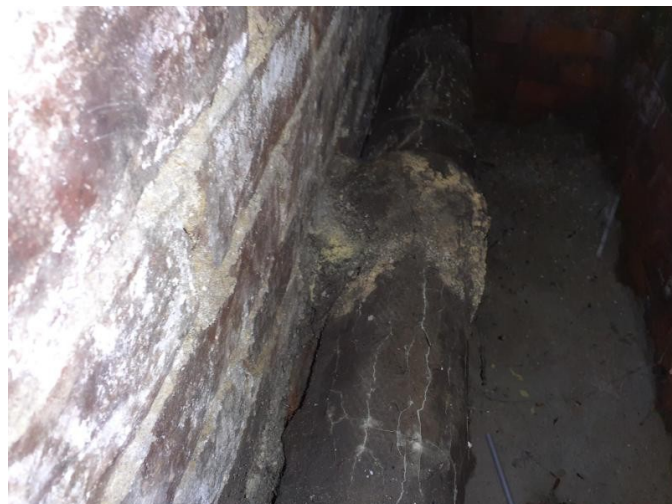
Eindbeoordeling materiaalrisico	Hoog materiaalrisico en/of hoge kans op vezelvrijgave
---------------------------------	---

Gebondenheid	Categorie 1: hechtgebonden in oorsprong
Asbestsoort (vezeltype)	Crocidoliet aanwezig
Asbestconcentratie	Laag (< 50%)
Afschermingsgraad van het gehele materiaal	Geheel of deels (ook) vrij aan de binnenlucht
Toestand van het materiaal	Matig beschadigd, matig verweerd

Beschrijving	Buis in smeerput
Omgeving	Binnen
Primaire drager	Vloer
Asbestmateriaal	Buis, koker, leiding, pijp, doorvoer
Bindmiddel van asbestmateriaal	Cement
Gebondenheid op basis van bindmiddel	Hecht
Hoeveelheid (lengte - omtrek - dikte - aantal)	<ul style="list-style-type: none">• 3,00 m - 65,00 cm - 1,00 cm - 1 stuk
Totaal volume	0,02 m ³
Eenvoudig bereikbaar	Ja
Bevestigingswijze	<ul style="list-style-type: none">• Verlijmd, ingegoten, versmeerd
Identificatiemethode	Vaststelling zonder monsternamen

Dringend verwijderen

- Verwijder dit asbestmateriaal zo snel mogelijk. Volg de toestand goed op.

- Eenvoudige handelingen: mag via doe-het-zelf of door werknemer(s) met opleidingsattest eenvoudige handelingen
Verwijderen zonder verder te beschadigen en zonder stofvorming.

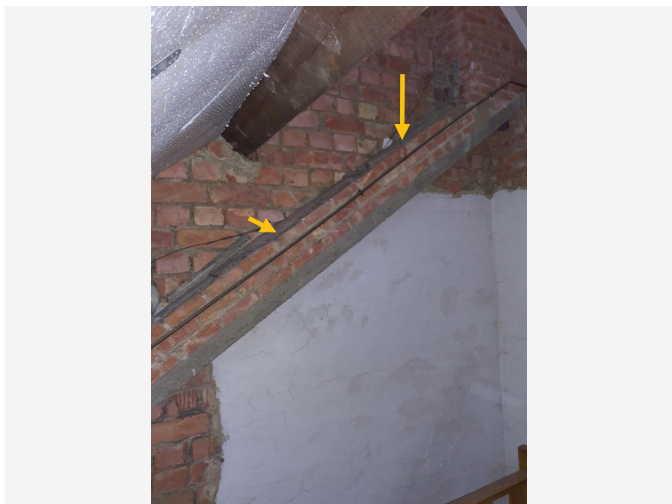
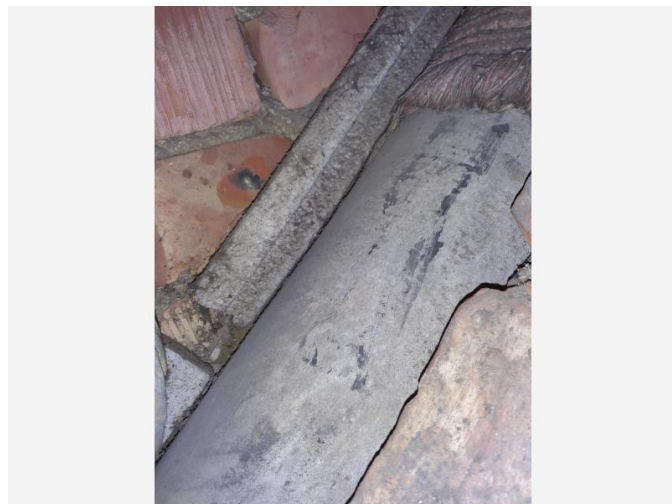
Eindbeoordeling materiaalrisico	Verhoogd materiaalrisico en/of verhoogde kans op vezelvrijgave
---------------------------------	--

Gebondenheid	Categorie 1: hechtgebonden in oorsprong
Asbestsoort (vezeltype)	Crocidoliet aanwezig
Asbestconcentratie	Laag (< 50%)
Afschermingsgraad van het gehele materiaal	Geheel of deels (ook) vrij aan de binnenlucht
Toestand van het materiaal	Licht beschadigd, licht verweerd. Intact materiaal type Pical – asbestboard of categorie III 'gebondenheid'

Beschrijving	Buis in schouw
Omgeving	Grenst aan binnen- en buitenlucht
Primaire drager	Ruimteverwarming
Asbestmateriaal	Buis, koker, leiding, pijp, doorvoer
Bindmiddel van asbestmateriaal	Cement
Gebondenheid op basis van bindmiddel	Hecht
Hoeveelheid (lengte - omtrek - dikte - aantal)	<ul style="list-style-type: none">• 5,00 m - 65,00 cm - 1,00 cm - 1 stuk
Totaal volume	0,033 m ³
Eenvoudig bereikbaar	Ja
Bevestigingswijze	<ul style="list-style-type: none">• Verlijmd, ingegoten, versmeerd

Verwijderen

- Zorg voor een veilig beheer. Vermijd het beschadigen van het asbestmateriaal. Controleer de toestand jaarlijks op wijzigingen.

- Eenvoudige handelingen: mag via doe-het-zelf of door werknemer(s) met opleidingsattest eenvoudige handelingen
Verwijderen zonder verder te beschadigen en zonder stofvorming.

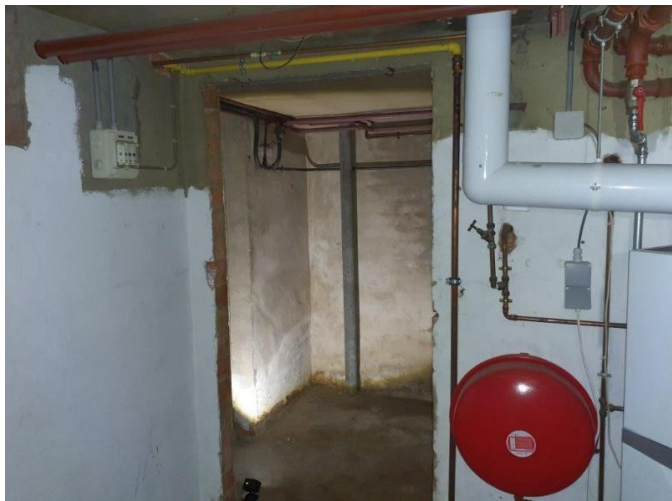
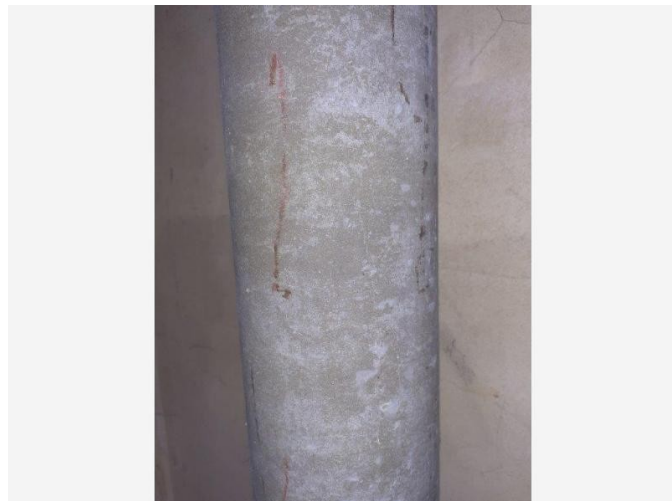
Fiche 3: Afvoerbuï toilet schoonverdiep + gelijkvloers

Eindbeoordeling materiaalrisico	Verhoogd materiaalrisico en/of verhoogde kans op vezelvrijgave
---------------------------------	--

Beschrijving	Afvoerbuis toilet schoonverdiep + gelijkvloers
Omgeving	Binnen
Primaire drager	Sanitaire infrastructuur en uitrusting (toe- en afvoer)
Asbestmateriaal	Buis, koker, leiding, pijp, doorvoer
Bindmiddel van asbestmateriaal	Cement
Gebondenheid op basis van bindmiddel	Hecht
Hoeveelheid (lengte - omtrek - dikte - aantal)	<ul style="list-style-type: none">• 3,00 m - 65,00 cm - 1,00 cm - 1 stuk
Totaal volume	0,02 m ³
Eenvoudig bereikbaar	Ja
Bevestigingswijze	<ul style="list-style-type: none">• Verlijmd, ingegoten, versmeerd

Identificatiemethode	Vaststelling zonder monstername
Destructieve handeling voor identificatie	Nee
Opmerking	Buis staat voornamelijk in kelder en stuk met bocht op gelijkvloers (toilet).

Verwijderen

- Verwijder dit asbestmateriaal zo snel mogelijk. Volg de toestand goed op.

- Eenvoudige handelingen: mag via doe-het-zelf of door werknemer(s) met opleidingsattest eenvoudige handelingen
Verwijderen zonder te beschadigen

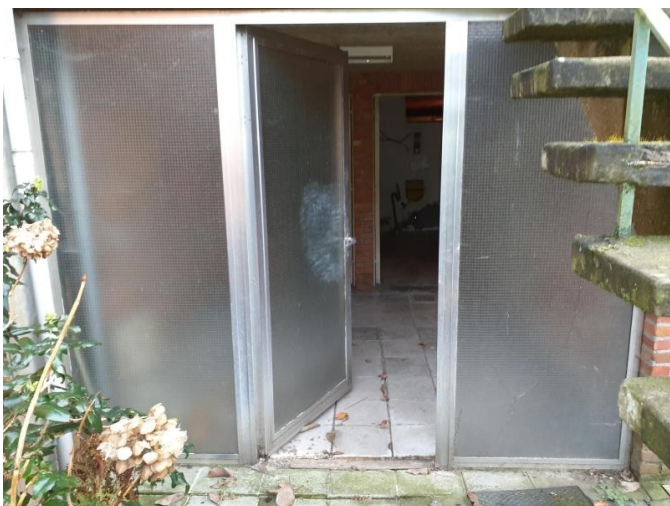
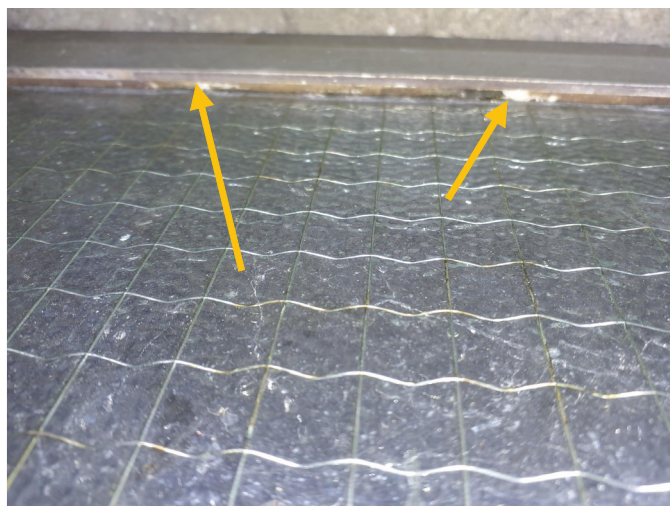
Eindbeoordeling materiaalrisico	Laag materiaalrisico en/of verlaagde kans op vezelvrijgave
---------------------------------	--

Gebondenheid	Categorie 1: hechtgebonden in oorsprong
Asbestsoort (vezeltype)	Alleen chrysotiel
Asbestconcentratie	Laag (< 50%)
Afschermingsgraad van het gehele materiaal	Geheel of deels vrij aan de buitenlucht
Toestand van het materiaal	Licht beschadigd, licht verweerd. Intact materiaal type Pical – asbestboard of categorie III 'gebondenheid'

Beschrijving	Kit ramen aluminium
Omgeving	Grenst aan binnen- en buitenlucht
Primaire drager	Wandopening verticaal (raam, deur, ...)
Asbestmateriaal	In-situ afwerkingslagen - Pasta, stopverf, voegsel, stopsel, vulsel, mastiek, kitten, ...
Bindmiddel van asbestmateriaal	Kitten, mastiek, pasta
Gebondenheid op basis van bindmiddel	Hecht
Hoeveelheid (gewicht - aantal)	• 0,99 kg - 1 stuk

Zorgvuldig beheren

- Zorg voor een veilig beheer. Vermijd het beschadigen van het asbestmateriaal. Controleer de toestand jaarlijks op wijzigingen.

- Eenvoudige handelingen: mag via doe-het-zelf of door werknemer(s) met opleidingsattest eenvoudige handelingen
Zeer voorzichtig te verwijderen en met de nodige voorzorgsmaatregelen.

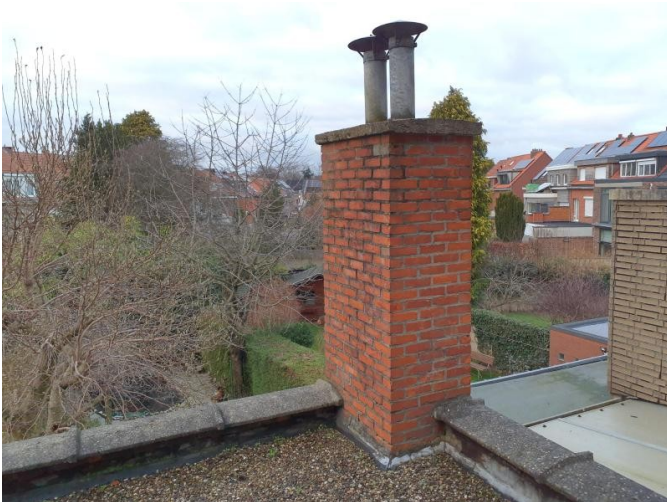
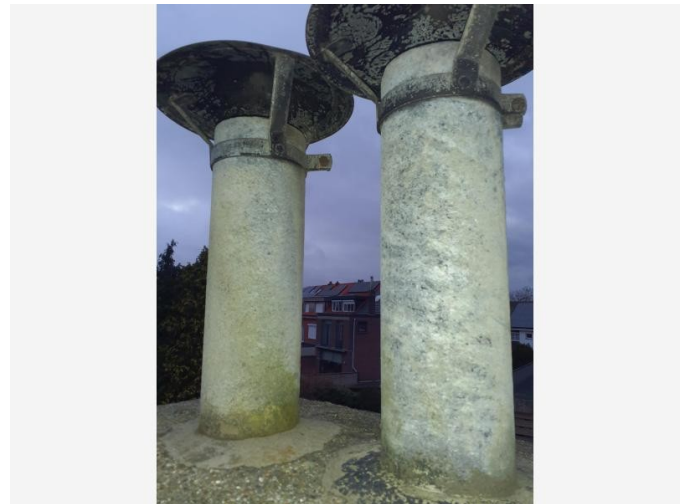
Eindbeoordeling materiaalrisico	Laag materiaalrisico en/of verlaagde kans op vezelvrijgave
---------------------------------	--

Gebondenheid	Categorie 1: hechtgebonden in oorsprong
Asbestsoort (vezeltype)	Crocidoliet aanwezig
Asbestconcentratie	Laag (< 50%)
Afschermingsgraad van het gehele materiaal	Geheel of deels vrij aan de buitenlucht
Toestand van het materiaal	Licht beschadigd, licht verweerd. Intact materiaal type Pical – asbestboard of categorie III 'gebondenheid'

Beschrijving	Schouwbuizen op dak
Omgeving	Buiten
Primaire drager	Ruimteverwarming
Asbestmateriaal	Buis, koker, leiding, pijp, doorvoer
Bindmiddel van asbestmateriaal	Cement
Gebondenheid op basis van bindmiddel	Hecht
Hoeveelheid (lengte - omtrek - dikte - aantal)	<ul style="list-style-type: none">• 0,30 m - 50,00 cm - 1,00 cm - 2 stuks• 1,00 m - 50,00 cm - 1,00 cm - 2 stuks
Totaal volume	0,013 m ³
Eenvoudig bereikbaar	Ja
Bevestigingswijze	<ul style="list-style-type: none">• Verlijmd, ingegoten, versmeerd

Zorgvuldig beheren

- Zorg voor een veilig beheer. Vermijd het beschadigen van het asbestmateriaal. Controleer de toestand jaarlijks op wijzigingen.

- Eenvoudige handelingen: mag via doe-het-zelf of door werknemer(s) met opleidingsattest eenvoudige handelingen
Verwijderen zonder verder te beschadigen en zonder stofvorming.

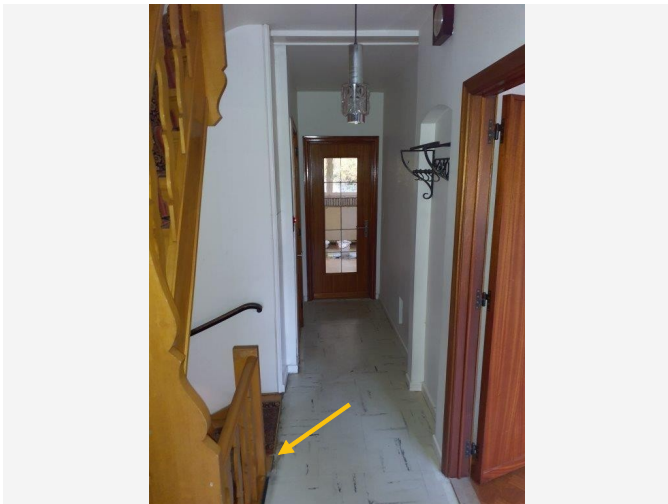
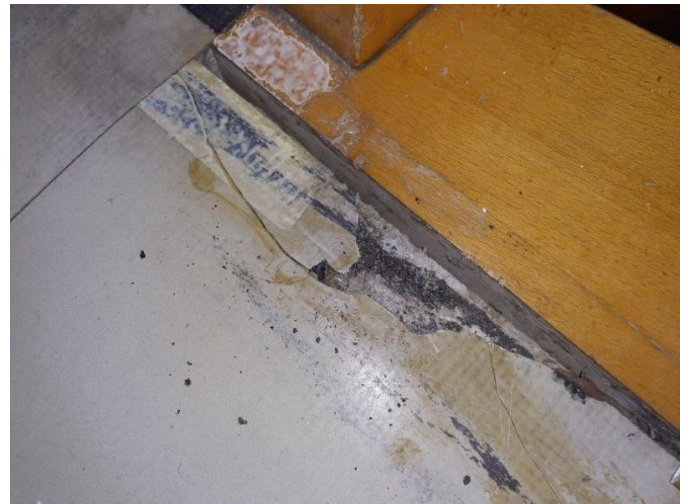
Eindbeoordeling materiaalrisico	Laag materiaalrisico en/of verlaagde kans op vezelvrijgave
Opmerking	Vynil tegels over gans de oppervlakte vrijwel onbeschadigd, behalve aan de trap op schoon verdieping. In sommige ruimten (zoals kamers) is er al die jaren een andere vloer opgelegd. Dat staaft van die resten was negatief.

Gebondenheid	Categorie 1: hechtgebonden in oorsprong
Asbestsoort (vezeltype)	Alleen chrysotiel
Asbestconcentratie	Laag (< 50%)
Afschermingsgraad van het gehele materiaal	Geheel of deels (ook) vrij aan de binnenlucht
Toestand van het materiaal	Licht beschadigd, licht verweerd. Intact materiaal type Pical – asbestboard of categorie III 'gebondenheid'

Beschrijving	Vynilltegels
Omgeving	Binnen
Primaire drager	Vloer
Asbestmateriaal	Prefab - afwerking - Tegel
Bindmiddel van asbestmateriaal	Kunststof of -hars

Zorgvuldig beheren

- Zorg voor een veilig beheer. Vermijd het beschadigen van het asbestmateriaal. Controleer de toestand jaarlijks op wijzigingen.

- Hermetische zone (erkend asbestverwijderaar)
Verlijmd op vloer, kan enkel in hermetische zone

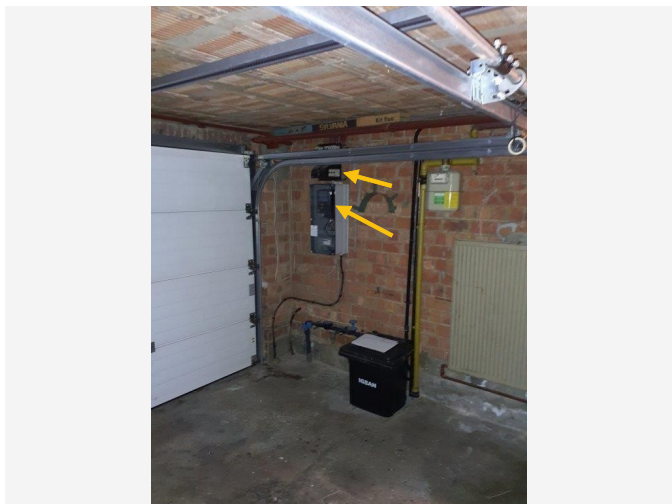
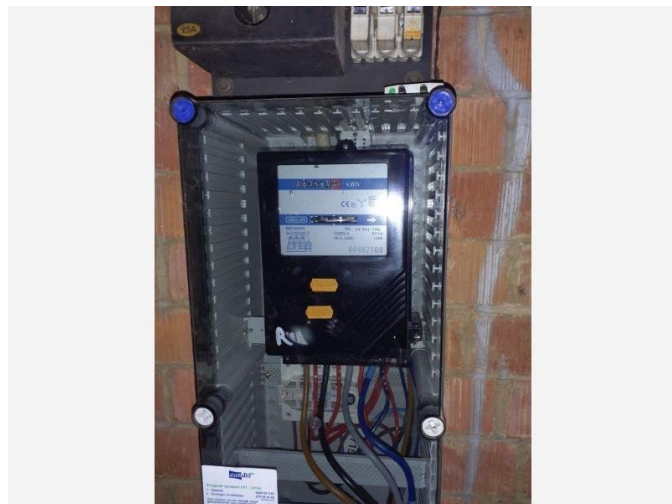
Eindbeoordeling materiaalrisico	Laag materiaalrisico en/of verlaagde kans op vezelvrijgave
---------------------------------	--

Gebondenheid	Categorie 1: hechtgebonden in oorsprong
Asbestsoort (vezeltype)	Alleen chrysotiel
Asbestconcentratie	Laag (< 50%)
Afschermingsgraad van het gehele materiaal	Geheel of deels (ook) vrij aan de binnenlucht
Toestand van het materiaal	Licht beschadigd, licht verweerd. Intact materiaal type Pical – asbestboard of categorie III 'gebondenheid'

Beschrijving	Bakeliet zekerings- en meterkast
Omgeving	Binnen
Primaire drager	Communicatie en elektrische infrastructuur en uitrusting
Asbestmateriaal	Plaat, paneel, tablet - Type Bakeliet
Bindmiddel van asbestmateriaal	Kunststof of -hars
Gebondenheid op basis van bindmiddel	Hecht
Hoeveelheid (oppervlakte - dikte - aantal)	<ul style="list-style-type: none">• 0,03 m² - 0,50 cm - 1 stuk• 0,12 m² - 0,50 cm - 1 stuk
Totaal volume	< 0,001 m ³
Eenvoudig bereikbaar	Ja
Bevestigingswijze	<ul style="list-style-type: none">• Geschroefd

Zorgvuldig beheren

- Zorg voor een veilig beheer. Vermijd het beschadigen van het asbestmateriaal. Controleer de toestand jaarlijks op wijzigingen.

- Eenvoudige handelingen: mag via doe-het-zelf of door werknemer(s) met opleidingsattest eenvoudige handelingen
Verwijderen zonder verder te beschadigen, zal wellicht worden vervangen bij plaatsen digitale meter.

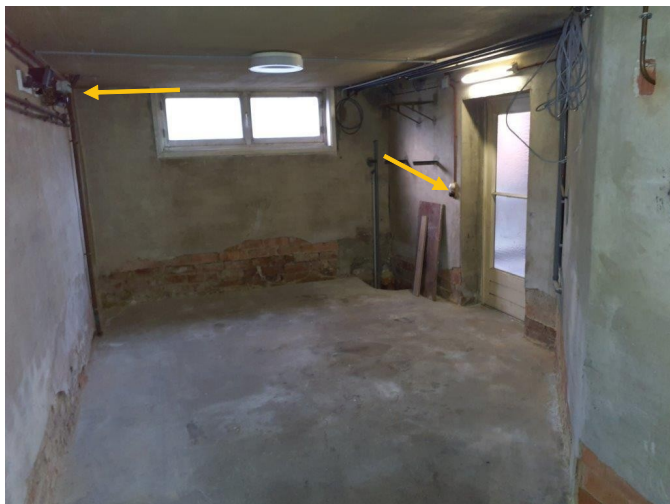
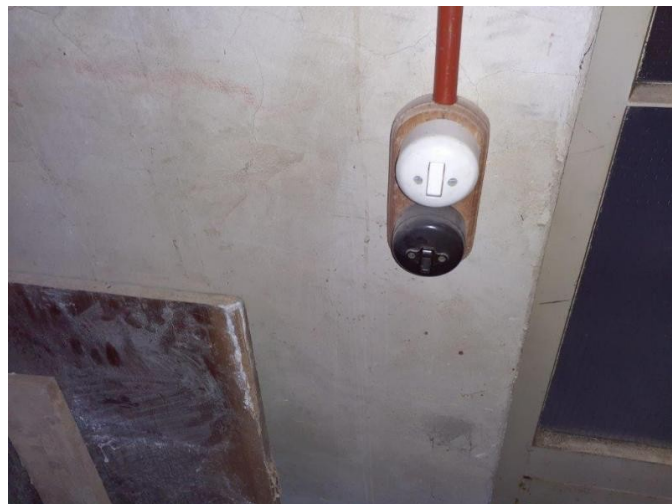
Eindbeoordeling materiaalrisico	Laag materiaalrisico en/of verlaagde kans op vezelvrijgave
---------------------------------	--

Gebondenheid	Categorie 1: hechtgebonden in oorsprong
Asbestsoort (vezeltype)	Alleen chrysotiel
Asbestconcentratie	Laag (< 50%)
Afschermingsgraad van het gehele materiaal	Geheel of deels (ook) vrij aan de binnenlucht
Toestand van het materiaal	Licht beschadigd, licht verweerd. Intact materiaal type Pical – asbestboard of categorie III 'gebondenheid'

Beschrijving	Bakeliet schakelaars en stopcontacten
Omgeving	Binnen
Primaire drager	Communicatie en elektrische infrastructuur en uitrusting
Asbestmateriaal	Plaat, paneel, tablet - Type Bakeliet
Bindmiddel van asbestmateriaal	Kunststof of -hars
Gebondenheid op basis van bindmiddel	Hecht
Hoeveelheid (oppervlakte - dikte - aantal)	<ul style="list-style-type: none"> 0,01 m² - 0,50 cm - 1 stuk 0,02 m² - 0,50 cm - 1 stuk
Totaal volume	< 0,001 m ³
Eenvoudig bereikbaar	Ja

Bevestigingswijze	<ul style="list-style-type: none">• Geschroefd
Identificatiemethode	Vaststelling zonder monstername
Destructieve handeling voor identificatie	Nee
Opmerking	Ze zijn niet allemaal aangeduid op schoon verdieping en 1e verdieping. Wel zoveel mogelijk op gelijkvloers en op zolder.

Zorgvuldig beheren

- Zorg voor een veilig beheer. Vermijd het beschadigen van het asbestmateriaal. Controleer de toestand jaarlijks op wijzigingen.

- Eenvoudige handelingen: mag via doe-het-zelf of door werknemer(s) met opleidingsattest eenvoudige handelingen
Verwijderen zonder verder te beschadigen.

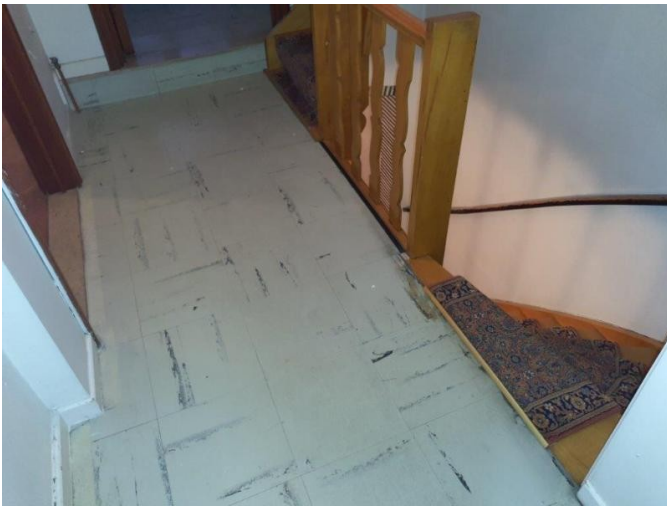
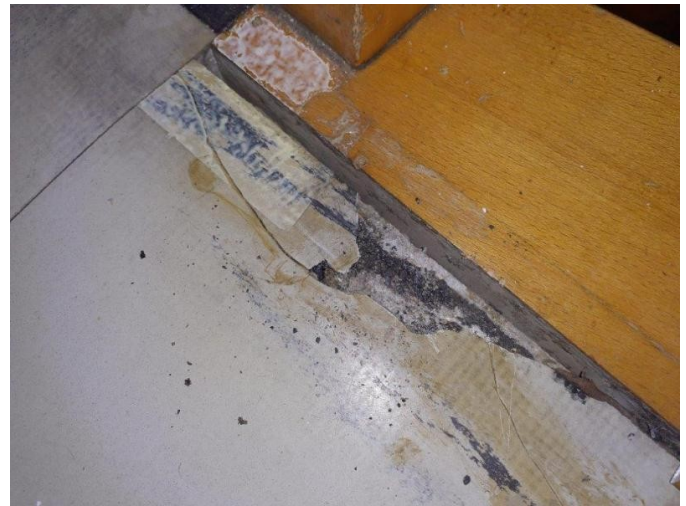
Eindbeoordeling materiaalrisico	Laag materiaalrisico en/of verlaagde kans op vezelvrijgave
Opmerking	Zwarte lijm is op de meeste plaatsen niet zichtbaar, juist aan de trap. Daar ook staal genomen. Verder is deze overal bedekt door vinyl tegels.

Gebondenheid	Categorie 1: hechtgebonden in oorsprong
Asbestsoort (vezeltype)	Alleen chrysotiel
Asbestconcentratie	Laag (< 50%)
Afschermingsgraad van het gehele materiaal	Geheel of deels (ook) vrij aan de binnenlucht
Toestand van het materiaal	Licht beschadigd, licht verweerd. Intact materiaal type Pical – asbestboard of categorie III 'gebondenheid'

Beschrijving	Zwarte lijm vinylvloer
Omgeving	Binnen
Primaire drager	Vloer
Asbestmateriaal	In-situ afwerkingslagen - Lijmlaag
Bindmiddel van asbestmateriaal	Lijm
Gebondenheid op basis van bindmiddel	Hecht

Zorgvuldig beheren

- Zorg voor een veilig beheer. Vermijd het beschadigen van het asbestmateriaal. Controleer de toestand jaarlijks op wijzigingen.

- Hermetische zone (erkend asbestverwijderaar)
Verlijmd op vloer, enkel te verwijderen in hermetische zone

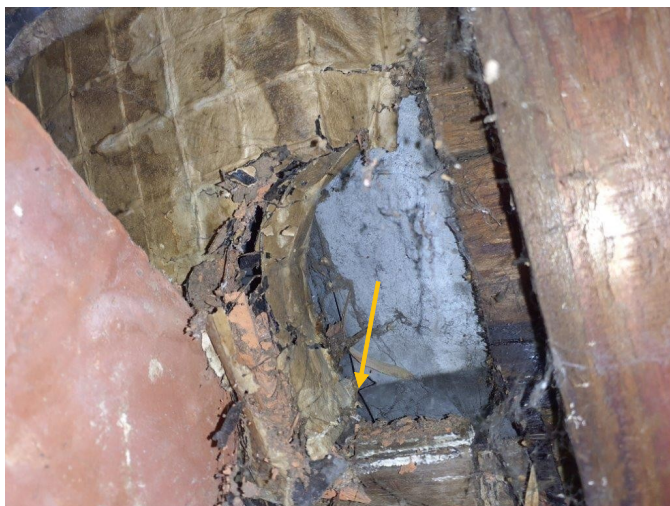
ADI merkte een grijze plaat onder dakpannen op. Staalname kon niet uitgevoerd worden, want de grijze plaat plooit en blinkt, waardoor het geen asbesthoudend onderdak kon zijn. Vermoedelijk metalen plaat. Asbesthoudende onderdakplaten zouden breken.
