Asbestinventarisatetest

Antwerpsestraat 38, 2640 Mortsel

Attestnummer : 20260227-000404.000

Uitgegeven op : 27.02.2026

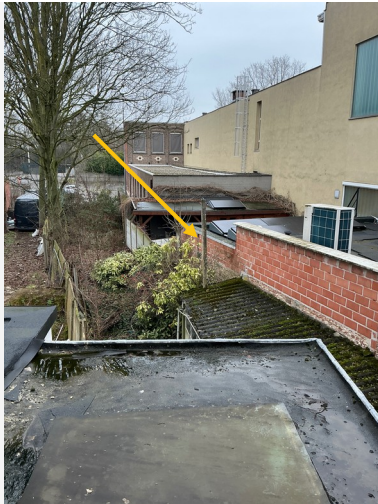
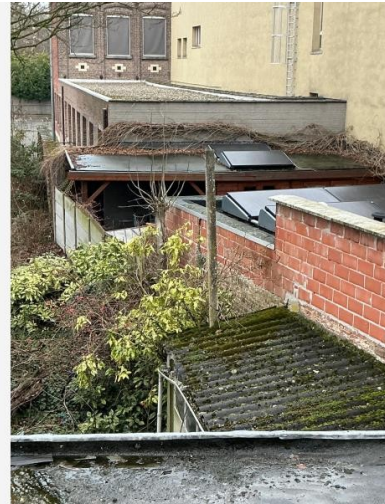
Eindbeoordeling materiaalrisico	Laag materiaalrisico en/of verlaagde kans op vezelvrijgave
Opmerking	Moeilijk in te schatten vanop deze afstand.

Gebondenheid	Categorie 1: hechtgebonden in oorsprong
Asbestsoort (vezeltype)	Crocidoliet aanwezig
Asbestconcentratie	Laag (< 50%)
Afschermingsgraad van het gehele materiaal	Geheel of deels vrij aan de buitenlucht
Toestand van het materiaal	Licht beschadigd, licht verweerd. Intact calciumsilicaatmateriaal of categorie III 'gebondenheid'

Beschrijving	Materialen van Rookgaskanalen
Omgeving	Buiten
Primaire drager	HVAC infrastructuur en uitrusting
Asbestmateriaal	Buis, koker, leiding, pijp, doorvoer
Bindmiddel van asbestmateriaal	Cement
Gebondenheid op basis van bindmiddel	Hecht
Hoeveelheid (lengte - omtrek - dikte - aantal)	<ul style="list-style-type: none">• 2,00 m - 20,00 cm - 1,00 cm - 1 stuk
Totaal volume	0,004 m ³
Eenvoudig bereikbaar	Ja
Bevestigingswijze	<ul style="list-style-type: none">• Verlijmd, ingegoten, versmeerd
Identificatiemethode	<p>De asbestdeskundige beoordeelt het materiaal als asbestverdacht en dus asbesthoudend, en dit zonder monstername.</p> <p>Motivatie: Er is een onderzoeksbeperking die monstername verhindert.</p>
Destructieve handeling voor identificatie	Nee
Opmerking	De vermelde oppervlaktes, diktes, gewichten en volumes betreffen een beredeneerde schatting. Er worden geen rechten verleend aan deze oppervlaktes/diktes/volumes.

- Zorg voor een veilig beheer. Vermijd het beschadigen van het asbestmateriaal. Controleer de toestand jaarlijks op wijzigingen.
- Voer bijkomende staalname(s) uit.

- Eenvoudige handelingen: mag via doe-het-zelf of door werknemer(s) met opleidingsattest eenvoudige handelingen
De buis kan voorzichtig losgebeiteld worden, extra bevochtigen om stof te voorkomen + dragen van de nodige beschermingsmiddelen (mondmasker ffp3, handschoenen, tyvec) Bij de gemeente/containerpark afsluitzakken halen om dubbel in te pakken en af te voeren naar het containerpark als hechtgebonden asbestafval.

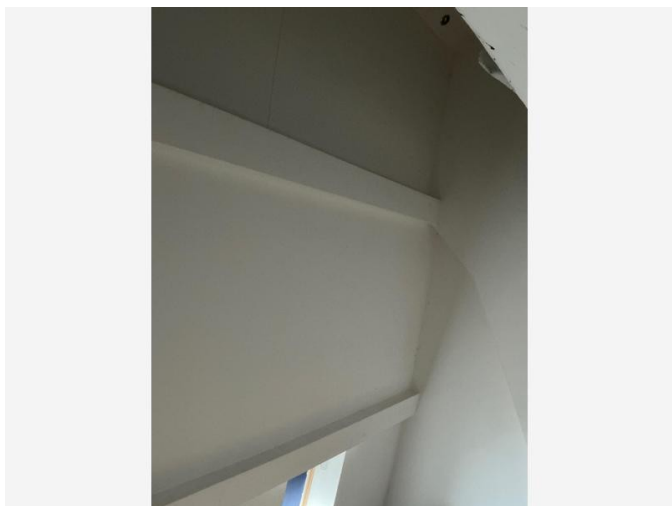
Tijdelijke beperking

Reden: Afgeschermd

Uitleg van de asbestdeskundige: Niet zichtbaar via buiten of binnen.

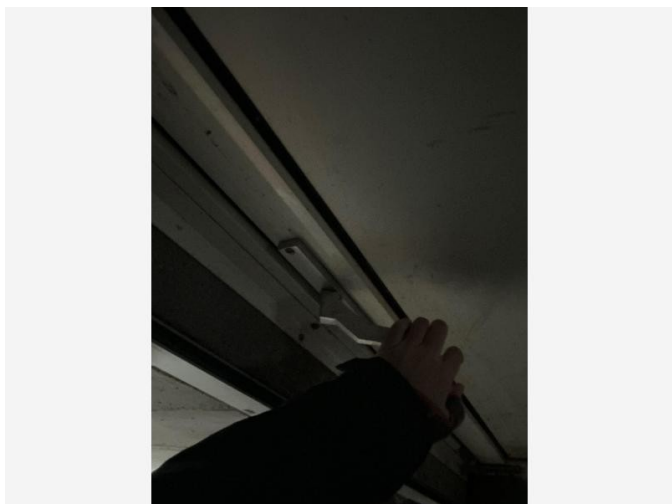
Tijdelijke beperking

Reden: Slotvaste toegangspoort, -deur of -luik

Uitleg van de asbestdeskundige: Deur op slot of niet bereikbaar

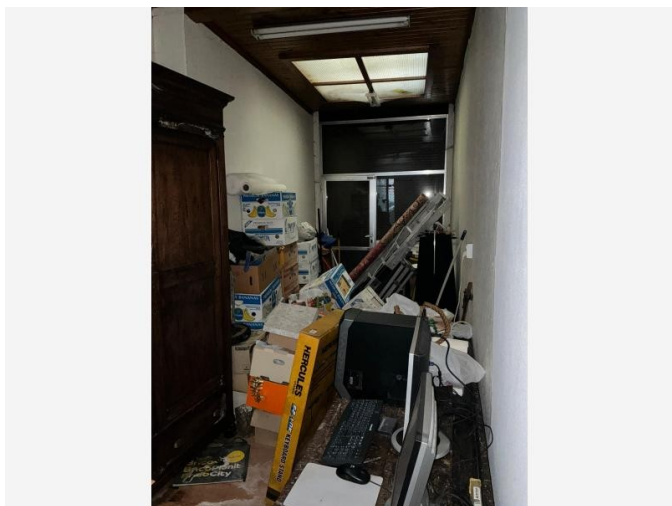
Tijdelijke beperking

Reden: Materiaal in opslag

Uitleg van de asbestdeskundige: Volledig vol met rommel

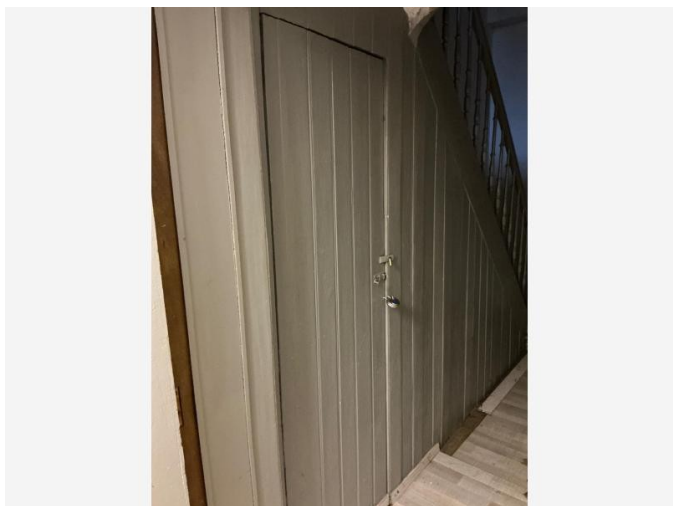
Tijdelijke beperking

Reden: Slotvaste toegangspoort, -deur of -luik

Uitleg van de asbestdeskundige: Deur op slot

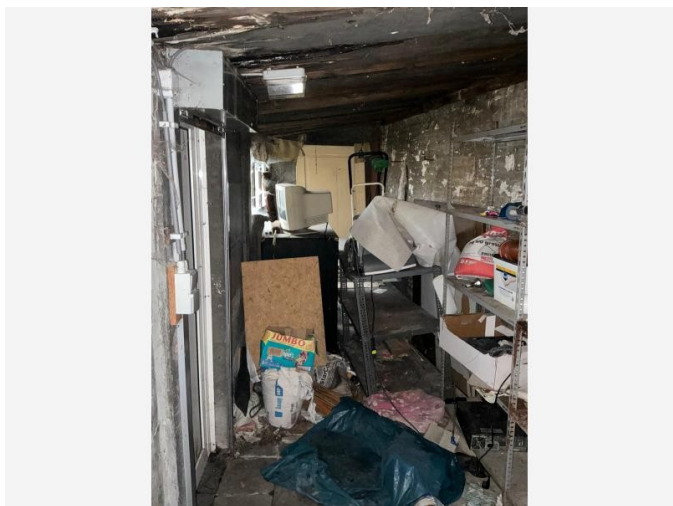
Tijdelijke beperking

Reden: Materiaal in opslag

Uitleg van de asbestdeskundige: Teveel rommel

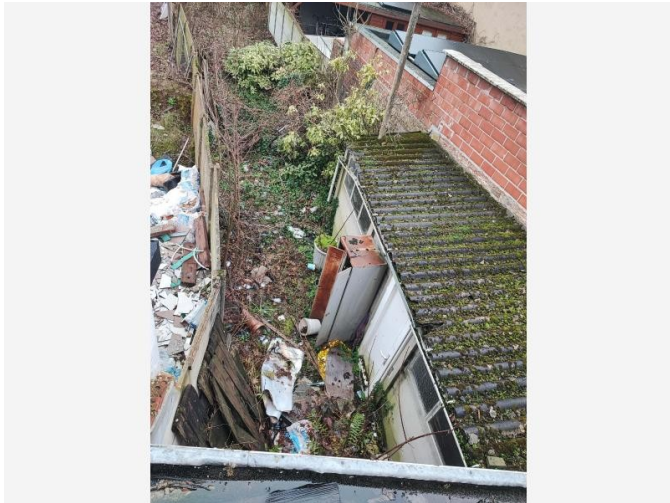
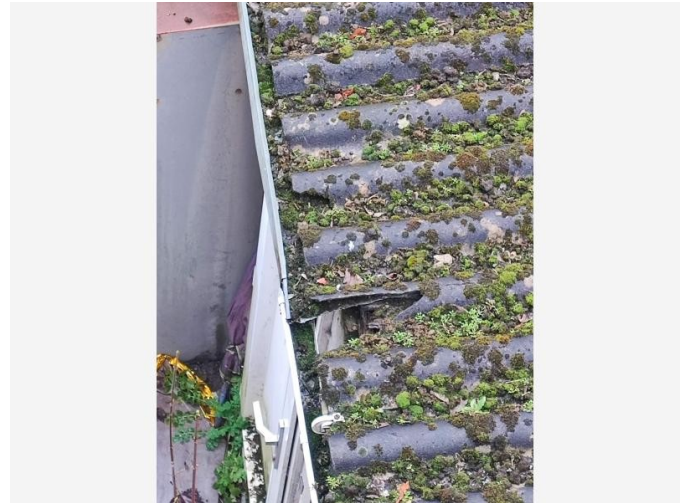
Golfplaten kunnen asbest bevatten, ik kan vanop deze afstand niet inschatten of deze asbestverdacht zijn. Het is dus aangeraden om hier nog staalnamens van te nemen.

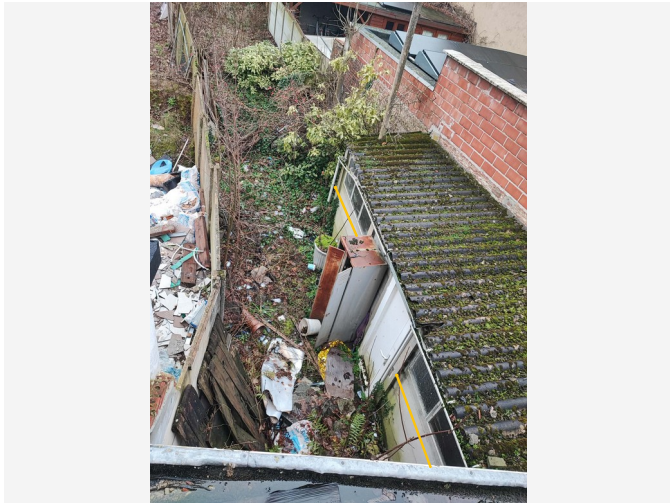
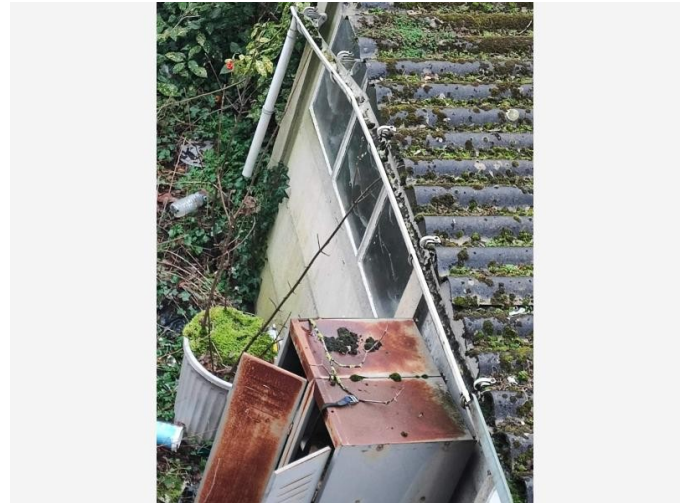
Mastiek/ pasta kan asbest bevatten. Ik kan vanop deze afstand niet inschatten of deze asbestverdacht zijn. Het is dus aangeraden om hier nog staalnamens van te nemen.

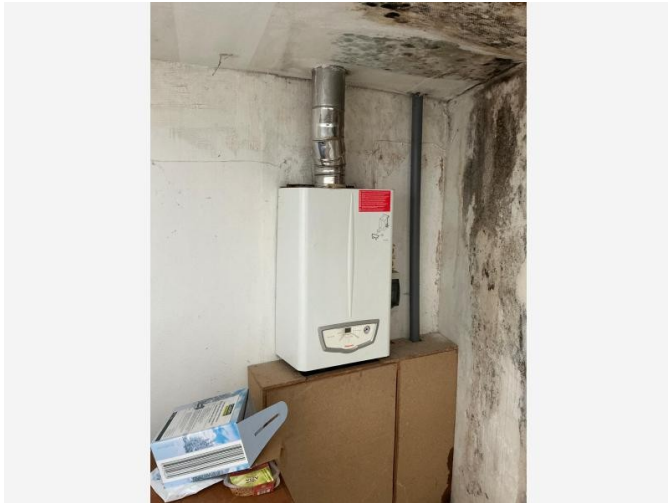
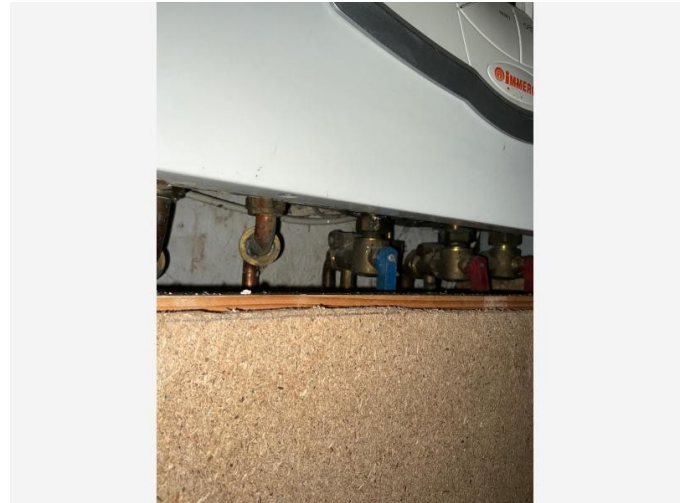
Er kunnen asbestverdachte pakkingen aanwezig zijn, het is aangeraden bij de afbraak de nodige staalnamens en voorzorgsmaatregelen te nemen.

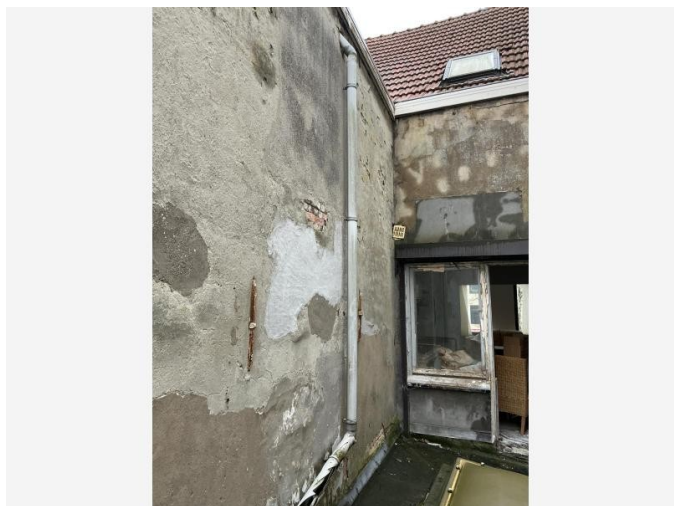
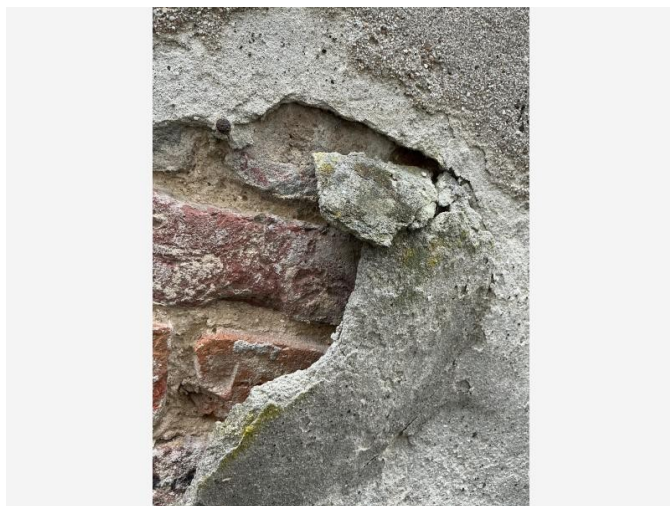
Geen asbest

#	Type	Referentie	Resultaat
10.1	Puntmonster	M02	Geen asbest

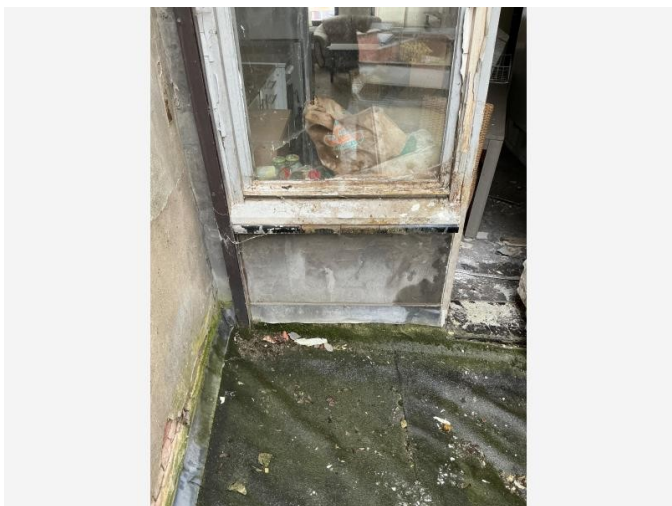
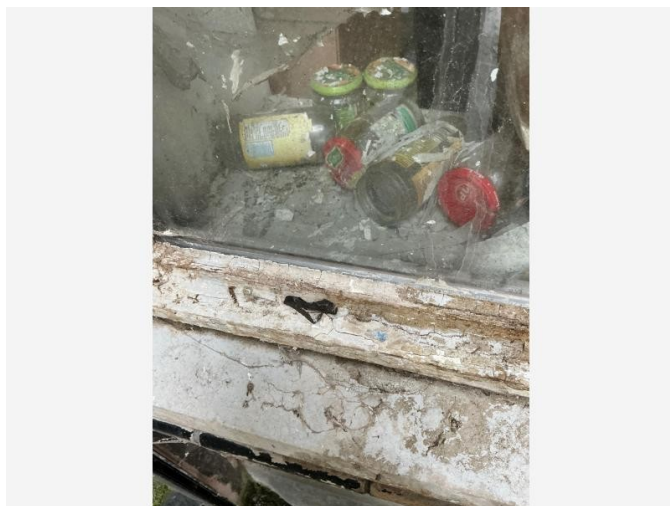
Fiche 11: Stopverf

Geen asbest

#	Type	Referentie	Resultaat
11.1	Puntmonster	M04	Geen asbest

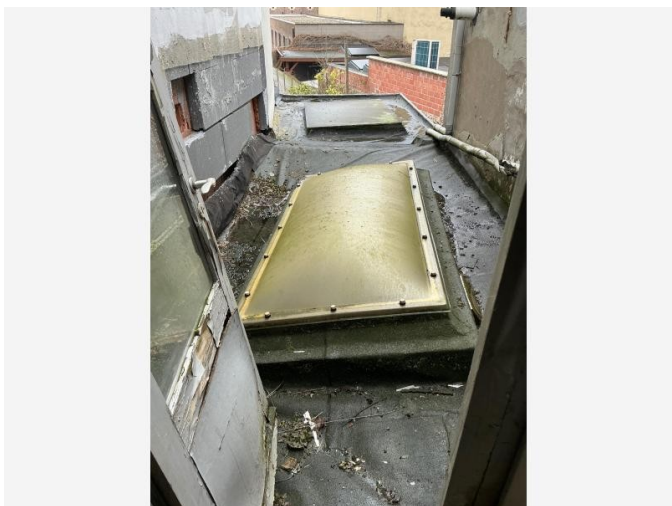
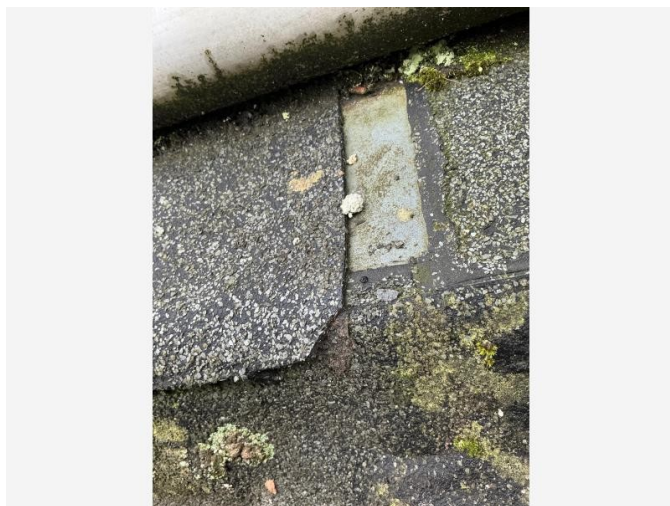
Geen asbest

#	Type	Referentie	Resultaat
12.1	Puntmonster	M03	Geen asbest

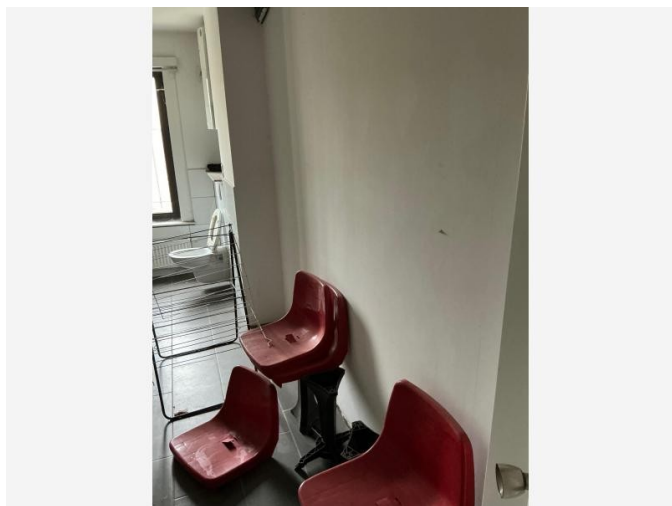
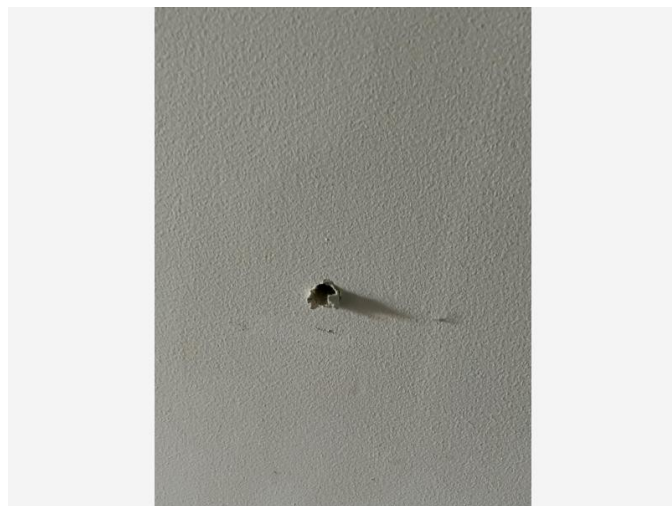
Geen asbest

#	Type	Referentie	Resultaat
13.1	Mengmonster	M01	Geen asbest
