# Asbestinventarisatattest

Krokusweg 4, 2620 Hemiksem

Attestnummer : **20260625-000235.000**

Uitgegeven op : **25.06.2026**

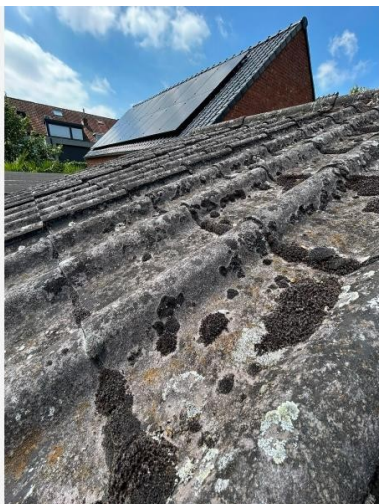
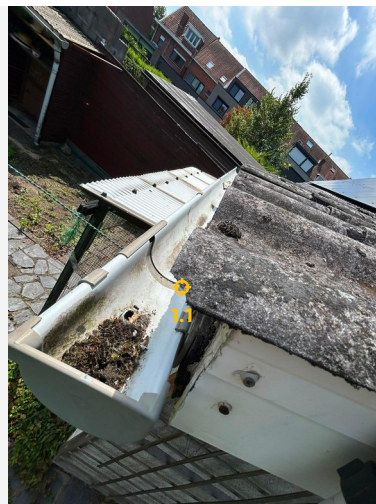
| Fiche 1: Golfplaten tuinhuis..... | 15 |

| Beschrijving | Type | Actie |
|---|---|---|
| 1. GOLFPLATEN TUINHUIS | Asbestmateriaal | Verwijderen |

Het asbestmateriaal valt onder de mijlpaal van 2034.

| Eindbeoordeling materiaalarisico | Laag materiaalarisico en/of verlaagde kans op vezelvrijgave |

| Asbestsoort (vezeltype) | Alleen chrysotiel aanwezig |
| Toestand van het materiaal | Licht beschadigd, licht verweerd. Intacte calciumsilicaatplaat of materiaal met categorie 3-gebondenheid |

| # | Type | Referentie | Resultaat |
|---|---|---|---|
| 1.1 | Puntmonster | 6020539138 | Chrysotiel |

| Beschrijving | Golfplaten tuinhuis |
| Asbestmateriaal | Dak- en gevelbekleding - Golfplaat |

- Verwijder dit asbestmateriaal zo snel mogelijk. Volg de toestand goed op.

- Eenvoudige handelingen: mag via doe-het-zelf of door werknemer(s) met opleidingsattest eenvoudige handelingen  
Dragen van de nodige beschermingsmiddelen (mondmasker ffp3, handschoenen, tyvec). Indien mogelijk de ondervloer afdekken, golfplaten voorzichtig verwijderen, extra fixeren, niet breken, niet gooien, onmiddellijk verpakken of voorzichtig in container met asbest bag plaatsen. Indien golfplaten in slechte staat zijn en kans bestaat op breken: Eenvoudige handeling opgeleid personeel, alle werknemer(s) moeten wel beschikken over een opleidingsattest eenvoudige handelingen 8u

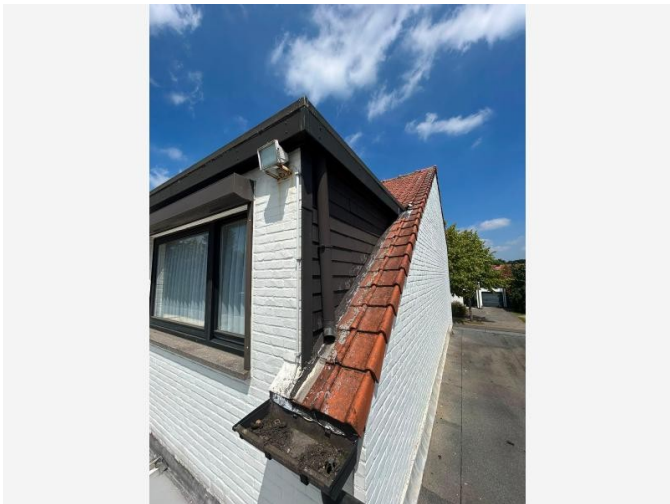
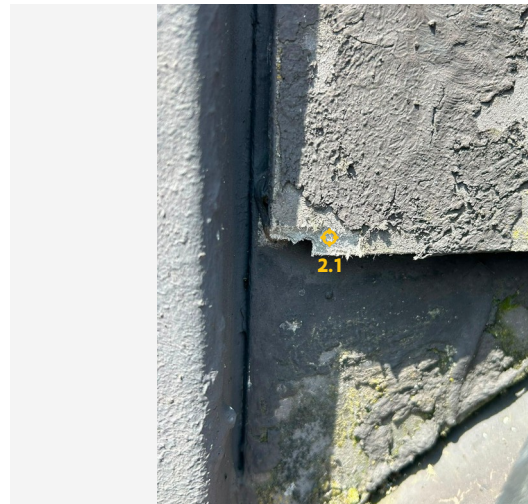
| Fiche 2: Gevelleien dakkappel..... | 18 |

| Beschrijving | Type | Actie |
|---|---|---|
| 2. Gevelleien dakkappel | Asbestmateriaal | <a href="#">Verwijderen</a> |

Het asbestmateriaal valt onder de mijlpaal van 2034.

| Eindbeoordeling materiaalisico | Laag materiaalisico en/of verlaagde kans op vezelvrijgave |

| Asbestsoort (vezeltype) | Alleen chrysotiel aanwezig |
| Toestand van het materiaal | Licht beschadigd, licht verweerd. Intacte calciumsilicaatplaat of materiaal met categorie 3-gebondenheid |

| # | Type | Referentie | Resultaat |
|---|---|---|---|
| 2.1 | Puntmonster | 6020538796 | Chrysotiel |

| Beschrijving | Gevelleien dakkappel |
| Asbestmateriaal | Dak- en gevelbekleding - Lei, shingle |

- Verwijder dit asbestmateriaal zo snel mogelijk. Volg de toestand goed op.

- Eenvoudige handelingen: mag via doe-het-zelf of door werknemer(s) met opleidingsattest eenvoudige handelingen
- Eenvoudige handelingen: mag via doe-het-zelf of door werknemer(s) met opleidingsattest eenvoudige handelingen

EH via doe-het zelf Dragen van de nodige beschermingsmiddelen (mondmasker ffp3, handschoenen,tyvec). Indien mogelijk de ondervloer afdekken , leien voorzichtig verwijderen, extra fixeren, niet breken , niet gooien, onmiddellijk verpakken of voorzichtig in container met asbest bag plaatsen. Gebruik geen stortkokers.

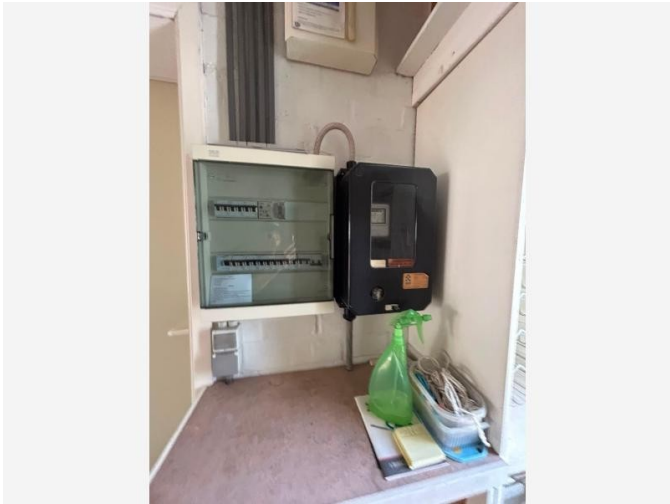
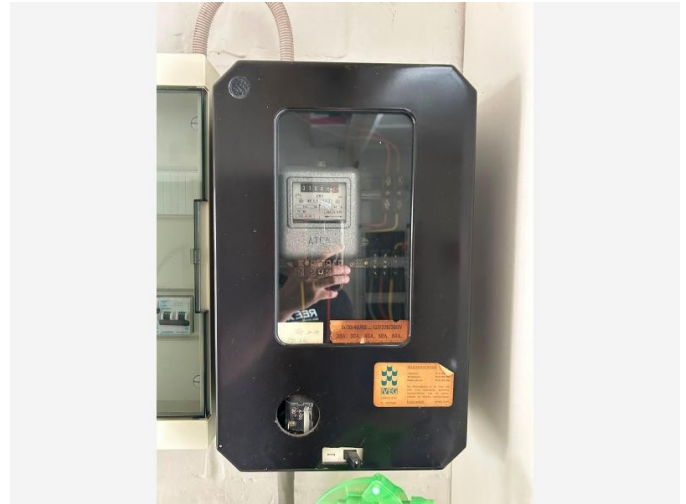
| Fiche 3: Bakeliet meter..... | 21 |

| Beschrijving | Type | Actie |
|---|---|---|
| 3. Bakeliet meter | Asbestmateriaal | Zorgvuldig beheren |

Het asbestmateriaal valt onder de mijlpaal van 2040.

| Eindbeoordeling materiaalrisico | Laag materiaalrisico en/of verlaagde kans op vezelvrijgave |

| Asbestsoort (vezeltype) | Crocidoliet aanwezig |
| Toestand van het materiaal | Onbeschadigd, niet verweerd |

| Beschrijving | Bakeliet meter |
| Asbestmateriaal | Plaat, paneel, tablet - Type Bakeliet |

- Zorg voor een veilig beheer. Vermijd het beschadigen van het asbestmateriaal. Controleer de toestand jaarlijks op wijzigingen.

- Eenvoudige handelingen: mag via doe-het-zelf of door werknemer(s) met opleidingsattest eenvoudige handelingen  
Meter is eigendom van nutsmaatschappij, zij zijn verantwoordelijk voor verwijdering.

Afgesloten of verzegelde kast --> EH opgeleid techniker personeel 8u basisopleiding asbest. U gebruikt dan best persoonlijke beschermingsmiddelen om blootstelling aan asbestvezels te voorkomen (ffp3 masker, handschoenen, tyvek, veiligheidsbril,...). Graag verwijst ik u ook naar de laatste pagina van het attest waar de verwijderingstechnieken staan uitgelegd.

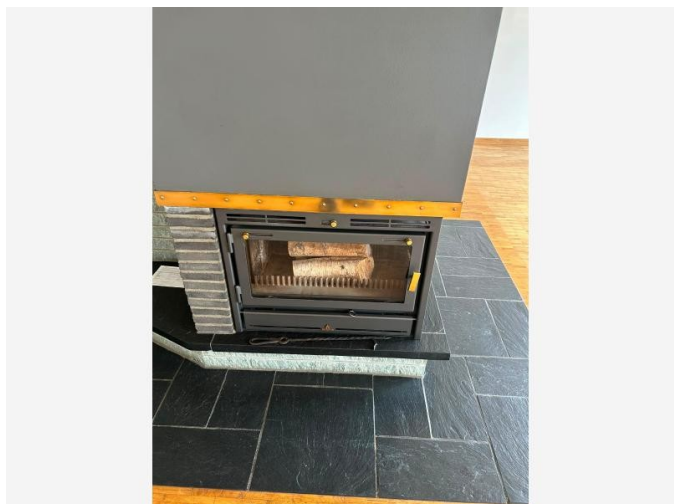
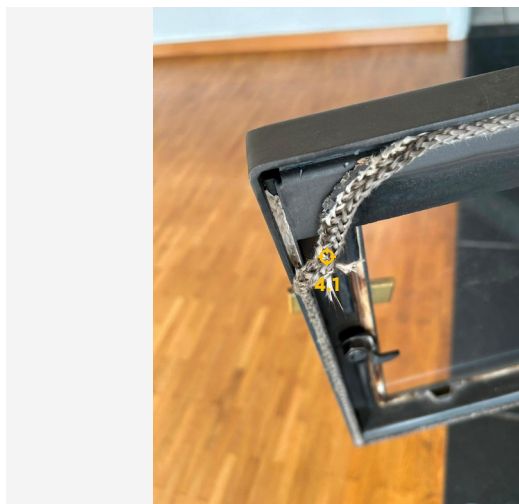
## Fiche 4: Koord

Geen asbest

| # | Type | Referentie | Resultaat |
|---|---|---|---|
| 4.1 | Puntmonster | 6020539216 | Geen asbest |

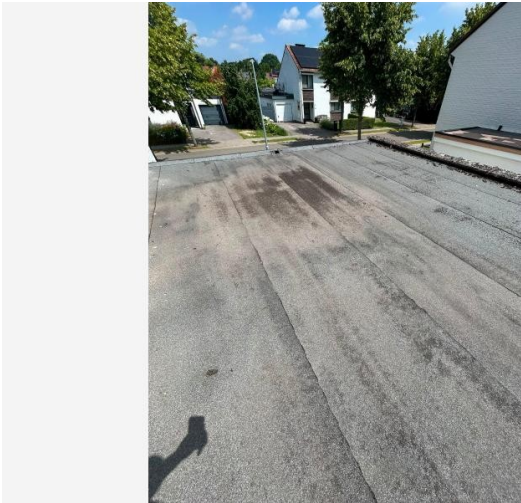
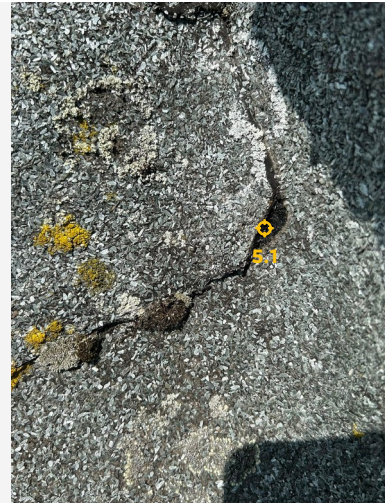
## Fiche 5: Dakbedekking

Geen asbest

| # | Type | Referentie | Resultaat |
|---|---|---|---|
| 5.1 | Puntmonster | 6020538798 | Geen asbest |

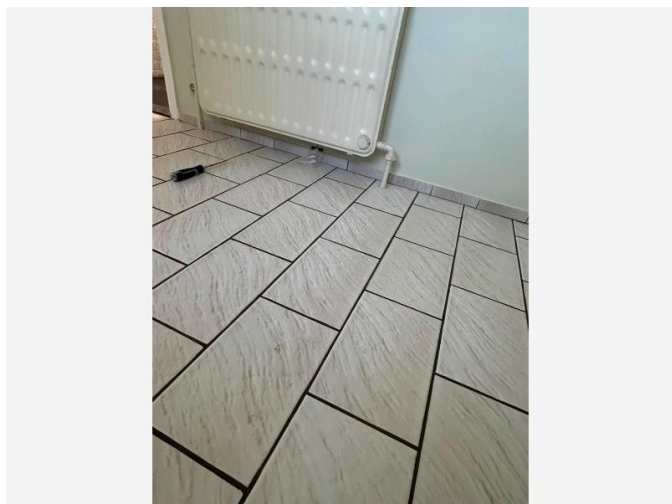
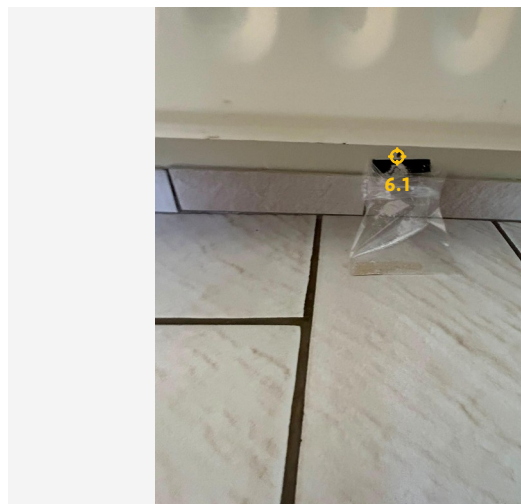
## Fiche 6: Pleisterwerk wanden

Geen asbest

| # | Type | Referentie | Resultaat |
|---|---|---|---|
| 6.1 | Mengmonster | 6020539140 | Geen asbest |

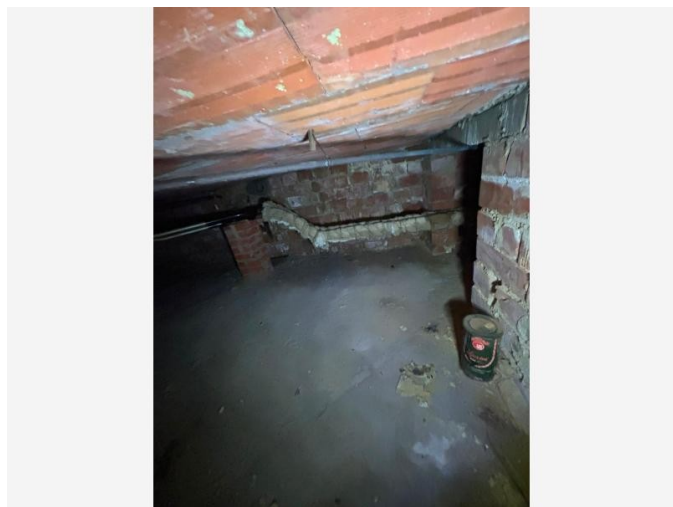
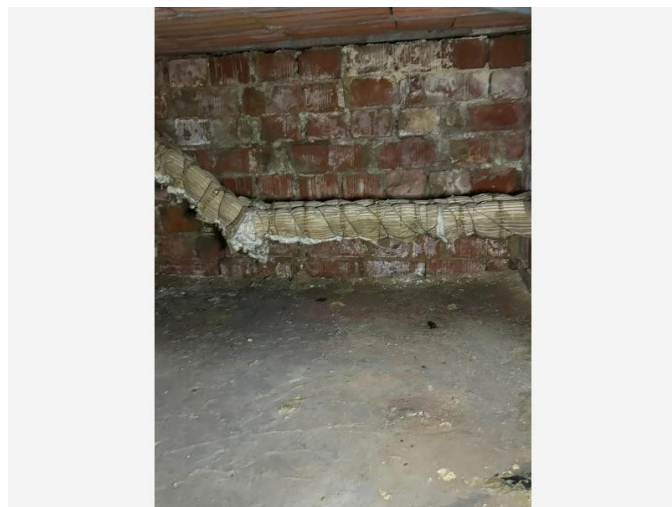
### Fiche 7: Leidingisolatie

| Beschrijving | Notitie | Terug te vinden op plannen |
|---|---|---|
| Fiche 7: Leidingisolatie | De leidingisolatie in de kruipruimte bestaat uitsluiten uit minerale wol en karton, deze zijn niet-asbestverdacht | Plan 1.1: kruipkelder |

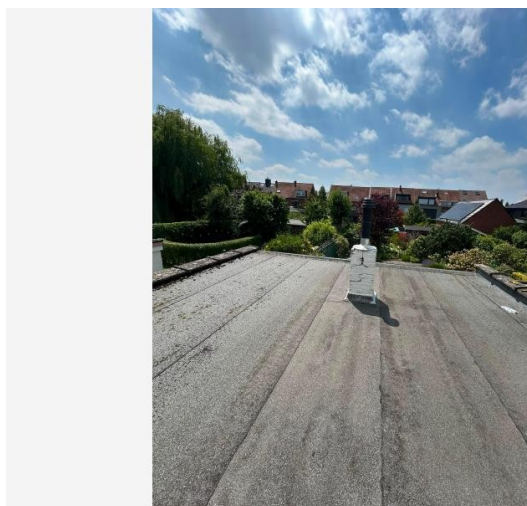
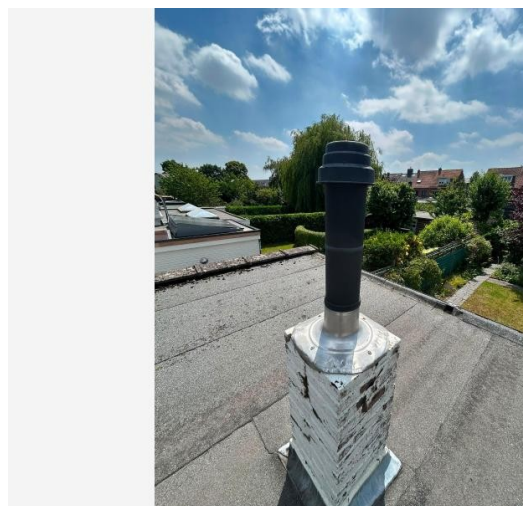
## Fiche 9: Rookgaskanaal

| Beschrijving | Notitie | Terug te vinden op plannen |
|---|---|---|
| Fiche 9: Rookgaskanaal | Het rookgaskanaal bestaat uit metaal of pvc, deze is niet-asbestverdacht. | Plan 1.2: Plan gelijkvloers |

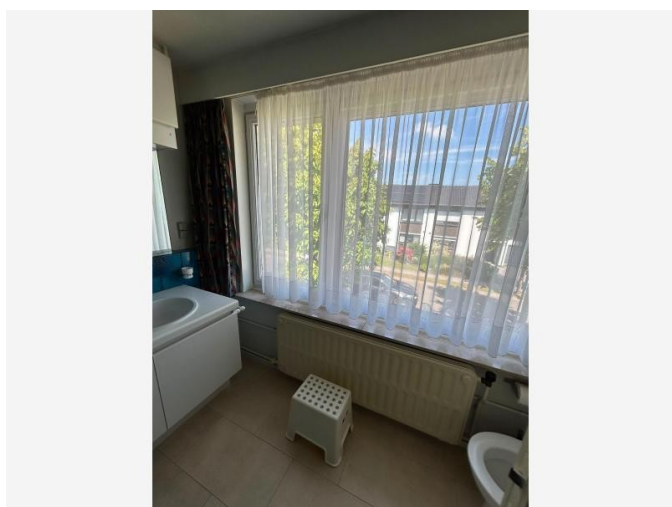
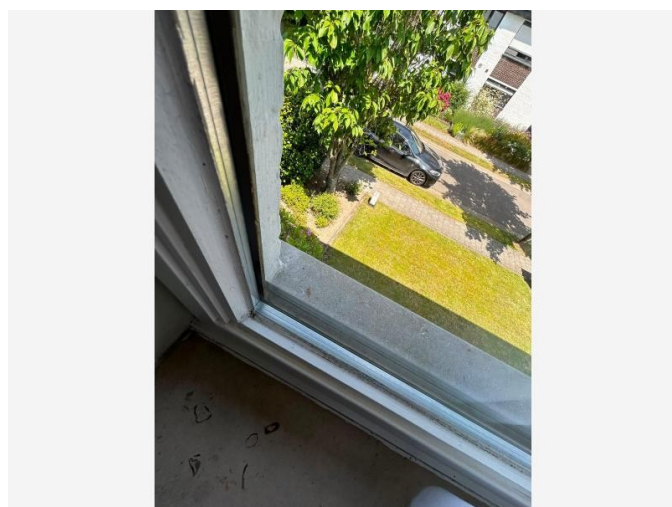
## Fiche 10: Kitten ramen

| Beschrijving | Notitie | Terug te vinden op plannen |
|---|---|---|
| Fiche 10: Kitten ramen | De kitten van de ramen bestaan uit rubber of siliconen, deze zijn niet-asbestverdacht. | - |
