Asbestinventarisatetest

H. Geeststraat 14, 9260 Wichelen

Attestnummer : 20230302-000435.000

Uitgegeven op : 02.03.2023

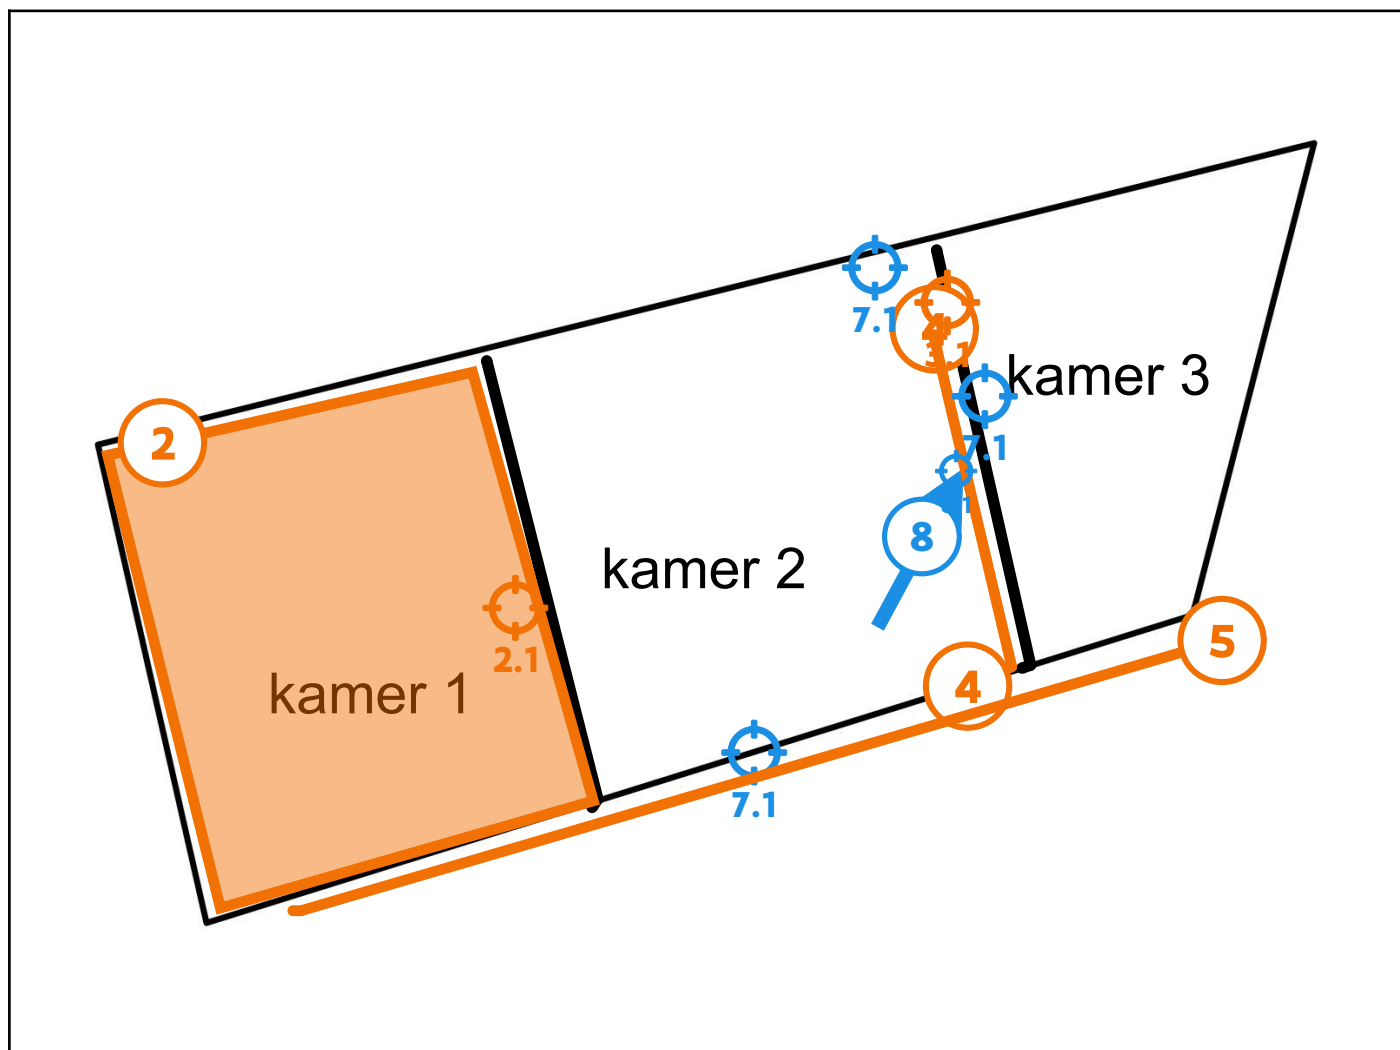
Plan 1.1: Hoofdgebouw plan

Beschrijving	Type	Actie
2. Vloerzeil	Asbestmateriaal	Verwijderen
2.1 Code: MM02	Puntmonster	-
3. Vinyl trap	Asbestmateriaal	Verwijderen
3.1 Code: MM04	Puntmonster	-
4. Platen binnenwand	Asbestmateriaal	Verwijderen
5. Dakgoot	Asbestmateriaal	Verwijderen
7. Pleisterwerk muren	Geen asbest	-

7.1 Code: MM01	Mengmonster	-
8. Koord kachel	Geen asbest	-
8.1 Code: MM03	Puntmonster	-

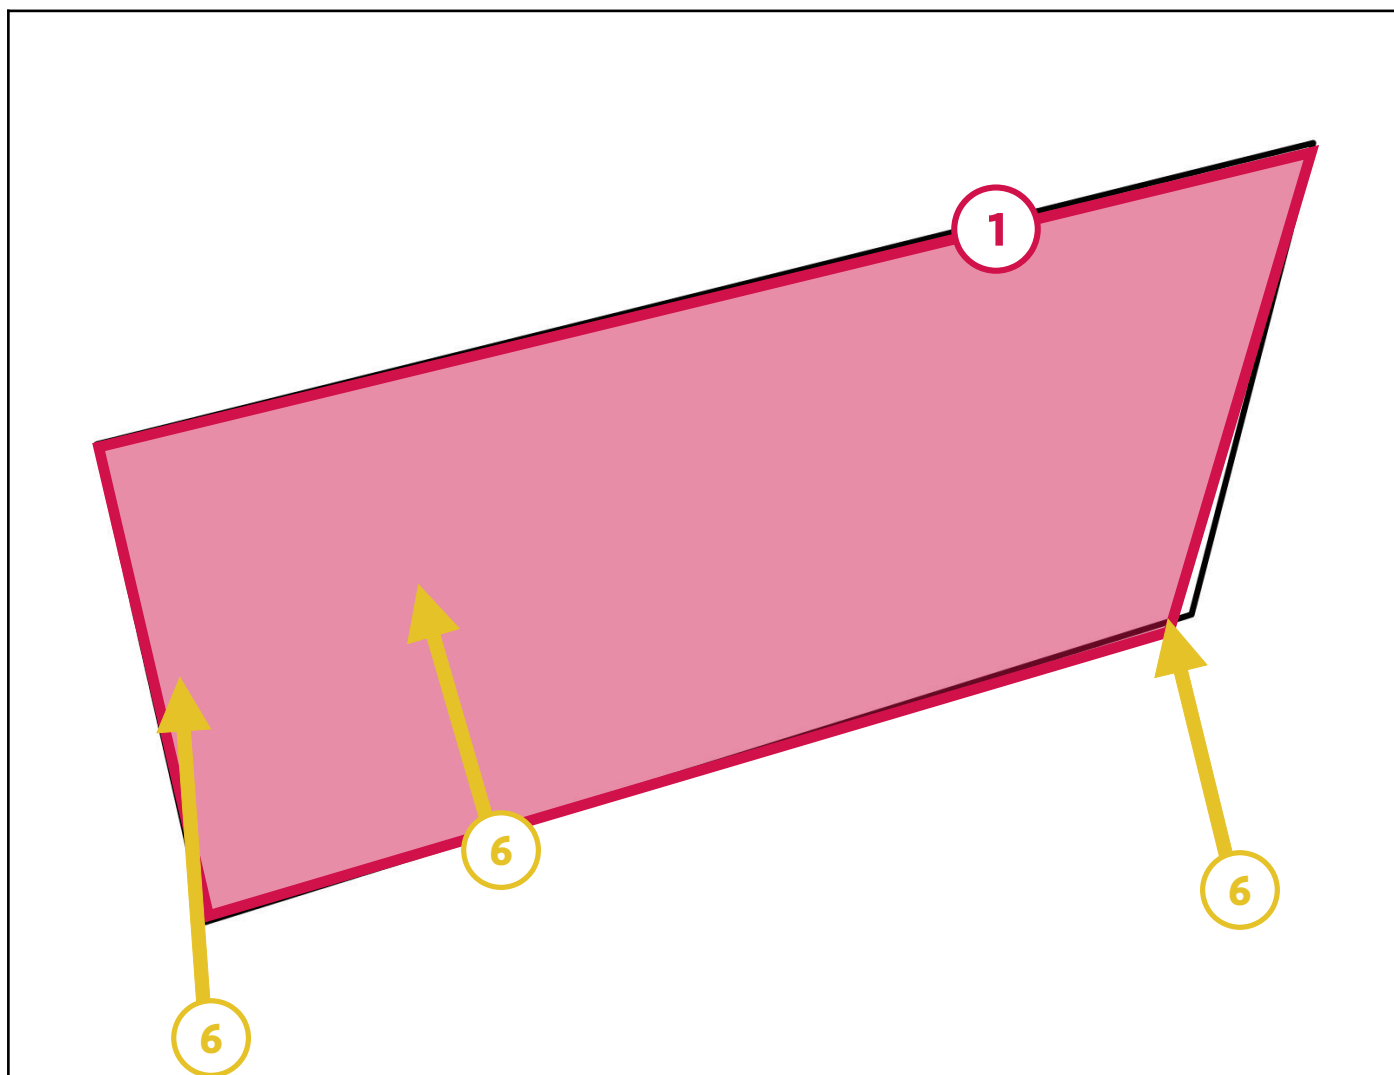
Plan 1.2: Zolder

Beschrijving	Type	Actie
1. Golfplaten	Asbestmateriaal	Dringend verwijderen
6. Roofing	Asbestmateriaal	Zorgvuldig beheren

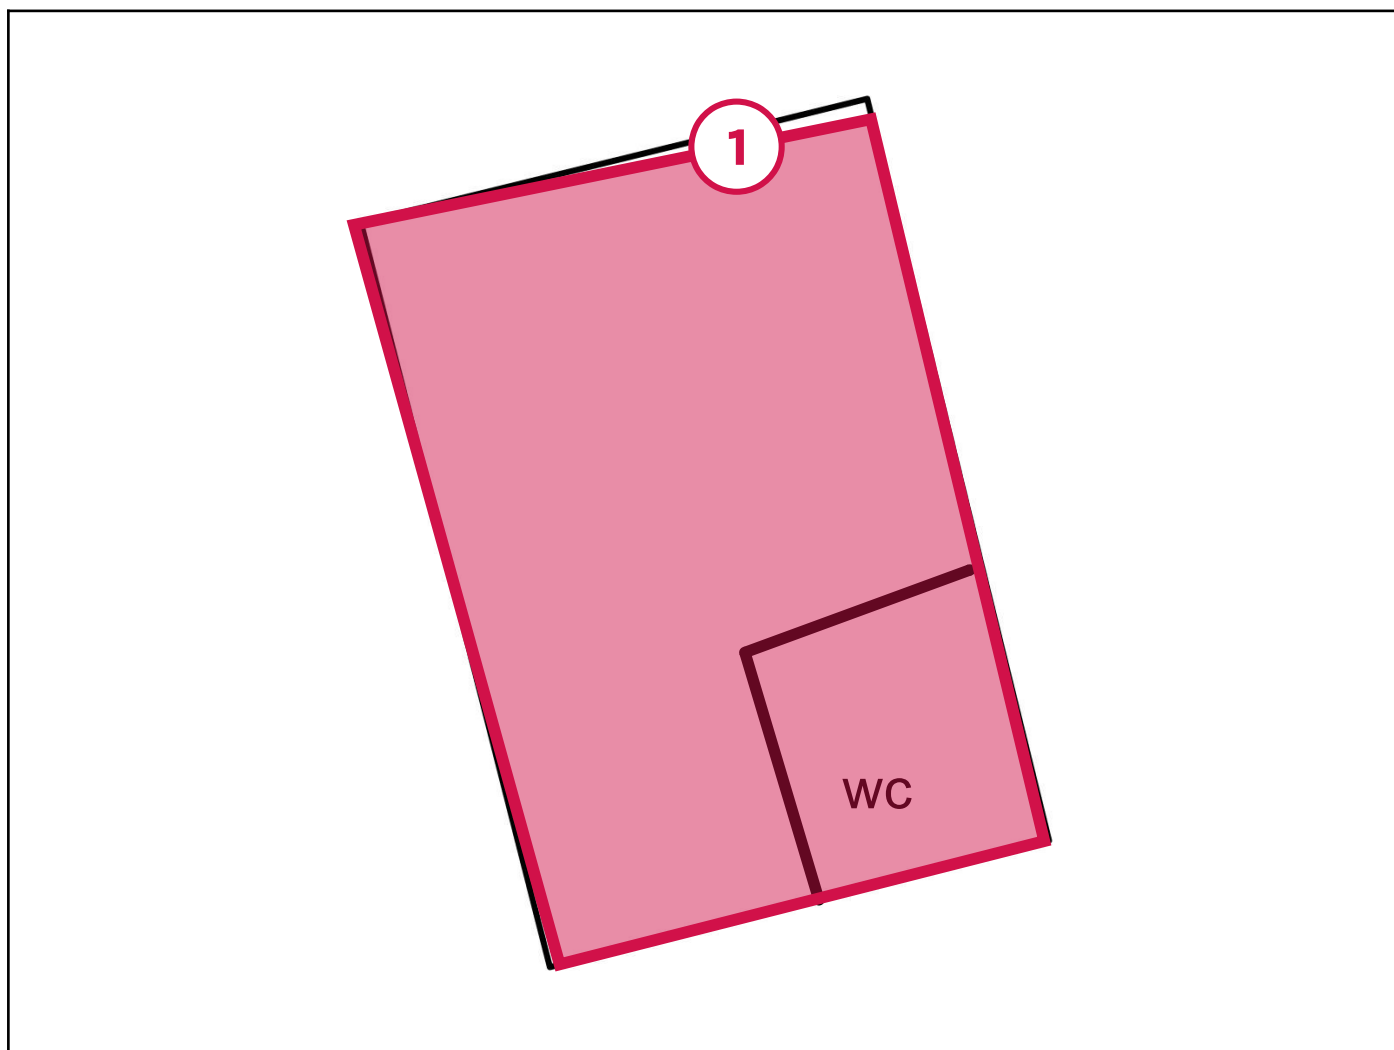
Plan 2.1: Schuur

Beschrijving	Type	Actie
1. Golfplaten	Asbestmateriaal	Dringend verwijderen

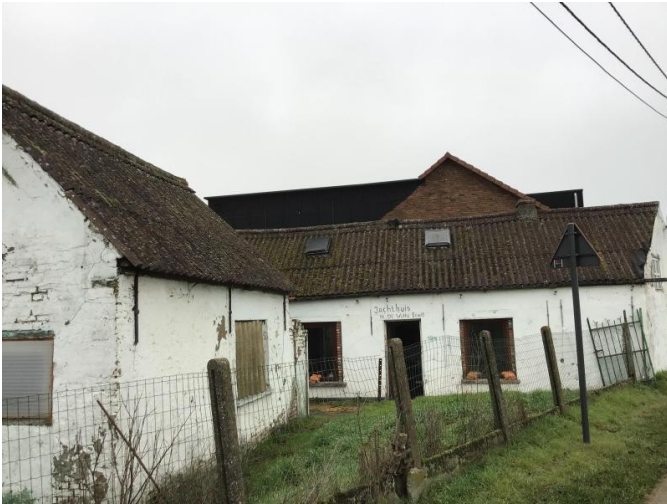
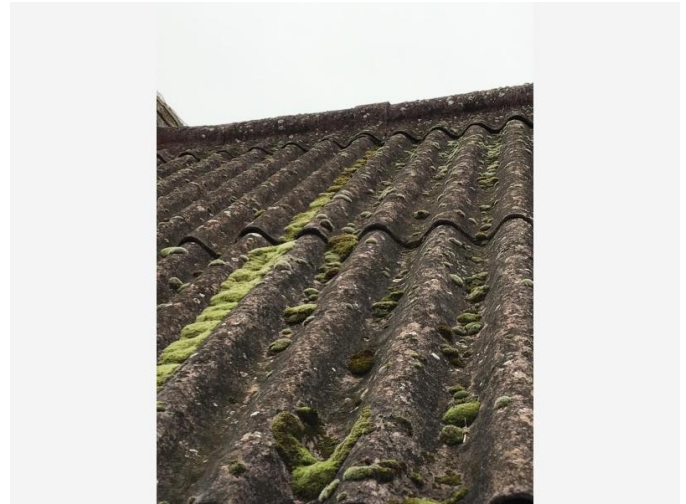
Dringend verwijderen

Eindbeoordeling materiaalrisico	Hoog materiaalrisico en/of hoge kans op vezelvrijgave
---------------------------------	---

Gebondenheid	Categorie 2: niet-hechtgebonden met matrix
Asbestsoort (vezeltype)	Crocidoliet aanwezig

Asbestconcentratie	Laag (< 50%)
Afschermingsgraad van het gehele materiaal	Geheel of deels (ook) vrij aan de binnenlucht
Toestand van het materiaal	Matig beschadigd, matig verweerd

Beschrijving	Golfplaten
Omgeving	Buiten
Primaire drager	Schuin dak
Asbestmateriaal	Dak- en gevelbekleding - Golfplaat
Bindmiddel van asbestmateriaal	Gips - kalk
Gebondenheid op basis van bindmiddel	Niet-hechtgebonden
Hoeveelheid (gewicht - aantal)	<ul style="list-style-type: none"> • 500,00 kg - 1 stuk
Totaal gewicht	500,00 kg
Eenvoudig bereikbaar	Ja
Bevestigingswijze	<ul style="list-style-type: none"> • Geschroefd
Identificatiemethode	Vaststelling zonder monsternamen
Destructieve handeling voor identificatie	Nee

- Zorg voor een veilig beheer. Vermijd het beschadigen van het asbestmateriaal. Controleer de toestand jaarlijks op wijzigingen.
- Hemelwater dat afspoelt van asbestcement daken of gevels kan asbestdeeltjes bevatten. Gebruik het enkel voor gesloten circuits (bv. spoelen toiletten). Reinig na het vervangen van het dak of de gevel de dakgoten en regenwaterput of -ton om asbesthoudend sediment of slib te verwijderen

- Eenvoudige handelingen: mag via doe-het-zelf of door werknemer(s) met opleidingsattest eenvoudige handelingen
Voor golfplaten voorziet de wet geen verplichting om deze asbesthoudende toepassing te laten verwijderen door een firma met een opleidingsattest eenvoudige handelingen. U mag, in principe, ongeacht beschadigingen of vrije asbestvezels, deze asbesttoepassing zelf verwijderen met inachtneming van de nodige veiligheidsmaatregelen om uzelf en uw omgeving te beschermen. Een

1. golfplaten mogen niet breken of beschadigd worden (nooit gooien of breken)
2. besproei de golfplaten met speciaal fixeermiddel op de bevestigingspunten
3. bevestigingsnagel golfplaat losmaken d.m.v. klauwhamer met blokje hout eronder om beschadiging te vermijden, bij schroef voorzichtig uitdraaien zonder beschadiging
4. golfplaten één voor één losmaken
5. golfplaten één voor één voorzichtig stapelen in een asbestafvalzak (niet breken)
6. met het asbestafval kunt u terecht op het recyclagepark of bij een geregistreerde asbestinzamelaar

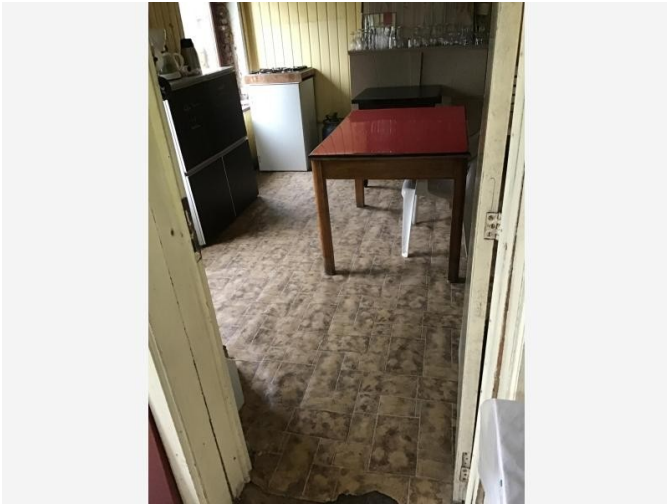
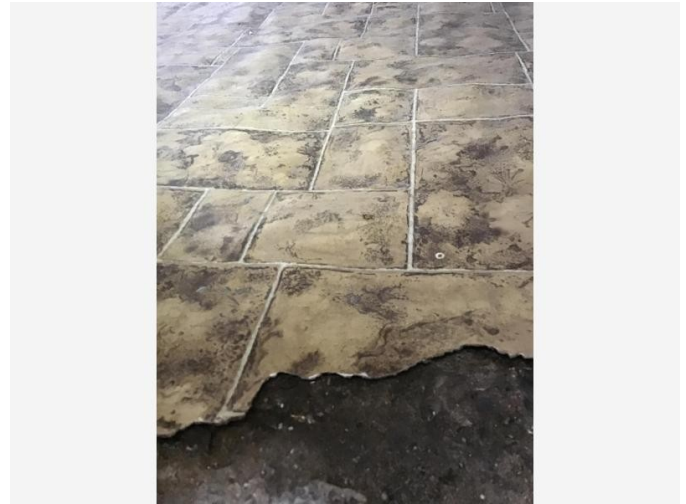
Indien het vloerzeil los ligt kan dit verwijderd worden via eenvoudige handelingen

Eindbeoordeling materiaalrisico	Verhoogd materiaalrisico en/of verhoogde kans op vezelvrijgave
---------------------------------	--

Gebondenheid	Categorie 1: hechtgebonden in oorsprong
Asbestsoort (vezeltype)	Alleen chrysotiel
Asbestconcentratie	Laag (< 50%)
Afschermingsgraad van het gehele materiaal	Geheel of deels (ook) vrij aan de binnenlucht
Toestand van het materiaal	Matig beschadigd, matig verweerd

#	Type	Referentie	Resultaat
2.1	Puntmonster	MM02	Chrysotiel

Beschrijving	Vloerzeil
Omgeving	Binnen
Primaire drager	Vloer

- Zorg voor een veilig beheer. Vermijd het beschadigen van het asbestmateriaal. Controleer de toestand jaarlijks op wijzigingen.

- Hermetische zone (erkend asbestverwijderaar)
Het verwijderen van vloerzeil moet gebeuren door bedrijven erkend voor werken van afbraak of verwijdering van asbest en/of materialen die asbest bevatten.
De ondernemingen die erkend zijn voor het uitvoeren van werkzaamheden hermetische zone vindt u terug op werk.belgie.be/nl/erkenningen/erkenning-asbest-bedrijven-erkend-voor-afbraak-verwijderingswerken.

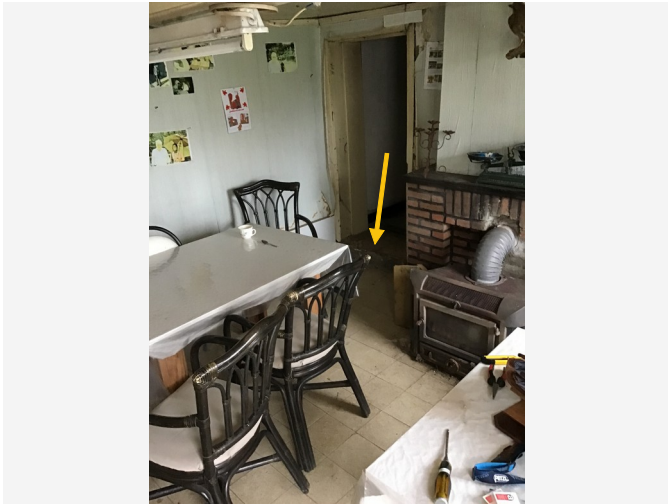
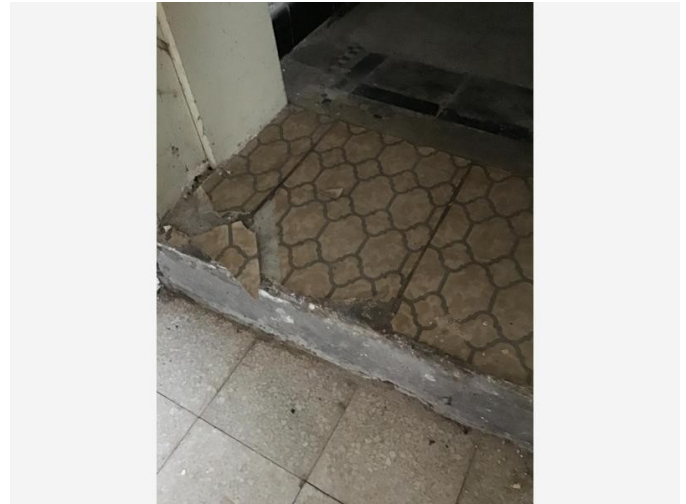
Eindbeoordeling materiaalrisico	Verhoogd materiaalrisico en/of verhoogde kans op vezelvrijgave
---------------------------------	--

Gebondenheid	Categorie 1: hechtgebonden in oorsprong
Asbestsoort (vezeltype)	Alleen chrysotiel
Asbestconcentratie	Laag (< 50%)
Afschermingsgraad van het gehele materiaal	Geheel of deels (ook) vrij aan de binnenlucht
Toestand van het materiaal	Matig beschadigd, matig verweerd

#	Type	Referentie	Resultaat
3.1	Puntmonster	MM04	Chrysotiel

Beschrijving	Vinyl trap
Omgeving	Binnen
Primaire drager	Vloer
Asbestmateriaal	Prefab - afwerking - Vloerzeil
Bindmiddel van asbestmateriaal	Kunststof of -hars
Gebondenheid op basis van bindmiddel	Hecht

- Zorg voor een veilig beheer. Vermijd het beschadigen van het asbestmateriaal. Controleer de toestand jaarlijks op wijzigingen.

- Hermetische zone (erkend asbestverwijderaar)
Het verwijderen van vloerzeil moet gebeuren door bedrijven erkend voor werken van afbraak of verwijdering van asbest en/of materialen die asbest bevatten.
De ondernemingen die erkend zijn voor het uitvoeren van werkzaamheden hermetische zone vindt u terug op werk.belgie.be/nl/erkenningen/erkenning-asbest-bedrijven-erkend-voor-afbraak-verwijderingswerken.

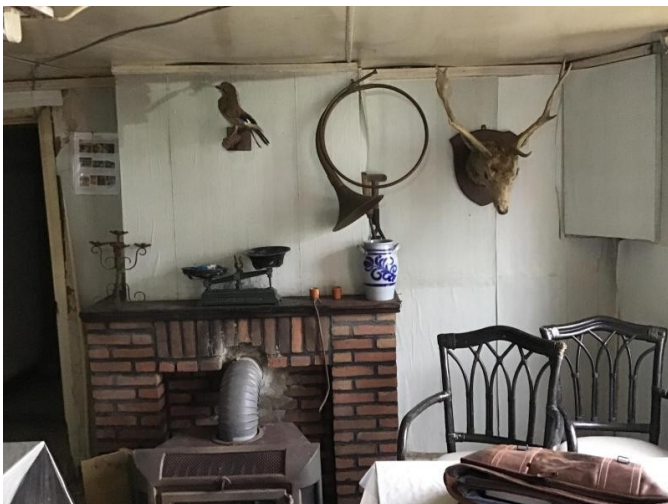
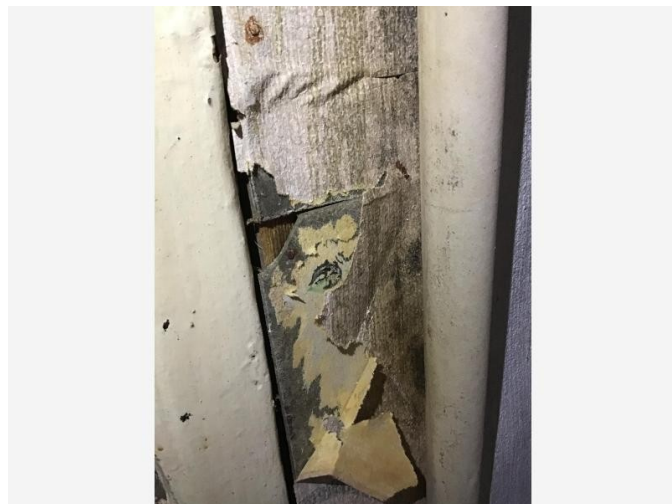
Eindbeoordeling materiaalrisico	Verhoogd materiaalrisico en/of verhoogde kans op vezelvrijgave
---------------------------------	--

Gebondenheid	Categorie 1: hechtgebonden in oorsprong
Asbestsoort (vezeltype)	Crocidoliet aanwezig
Asbestconcentratie	Laag (< 50%)
Afschermingsgraad van het gehele materiaal	Geheel of deels (ook) vrij aan de binnenlucht
Toestand van het materiaal	Licht beschadigd, licht verweerd. Intact materiaal type Pical – asbestboard of categorie III 'gebondenheid'

Beschrijving	Platen binnenwand
Omgeving	Binnen
Primaire drager	Binnenwand
Asbestmateriaal	Dak- en gevelbekleding - Plaat
Bindmiddel van asbestmateriaal	Cement
Gebondenheid op basis van bindmiddel	Hecht
Hoeveelheid (oppervlakte - dikte - aantal)	• 6,00 m ² - 1,00 cm - 1 stuk
Totaal volume	0,06 m ³
Eenvoudig bereikbaar	Ja
Bevestigingswijze	• Onbekend
Identificatiemethode	Vaststelling zonder monstername
Destructieve handeling voor identificatie	Nee
Opmerking	Enkel 3 kamers aanwezig Geen natte ruimten, Stooklokaal of inkom Plafond is hout

- Zorg voor een veilig beheer. Vermijd het beschadigen van het asbestmateriaal. Controleer de toestand jaarlijks op wijzigingen.

- Eenvoudige handelingen: mag via doe-het-zelf of door werknemer(s) met opleidingsattest eenvoudige handelingen
Voor platen voorziet de wet geen verplichting om deze asbesthoudende toepassing te laten verwijderen door een firma met een opleidingsattest eenvoudige handelingen. U mag, in principe, ongeacht beschadigingen of vrije asbestvezels, deze asbesttoepassing zelf verwijderen met inachtneming van de nodige veiligheidsmaatregelen om uzelf en uw omgeving te beschermen. Een beschadigde asbesttoepassing in slechte staat kan makkelijk verder breken of vergruizen. Er komen dan schadelijke asbestvezels vrij die ingeademd kunnen worden.

1. platen mogen niet breken of beschadigd worden (nooit gooien of breken)
2. besproei de platen met speciaal fixeermiddel (per keer +- 5m²)
3. bevestiging losmaken d.m.v. klauwhamer met blokje hout eronder of traagdraaiend gereedschap om beschadiging te vermijden
4. platen één voor één losmaken
5. platen één voor één voorzichtig stapelen in een asbestafvalzak (niet breken)
6. met het asbestafval kunt u terecht op het recyclagepark of bij een geregistreerde . asbestinzamelaar

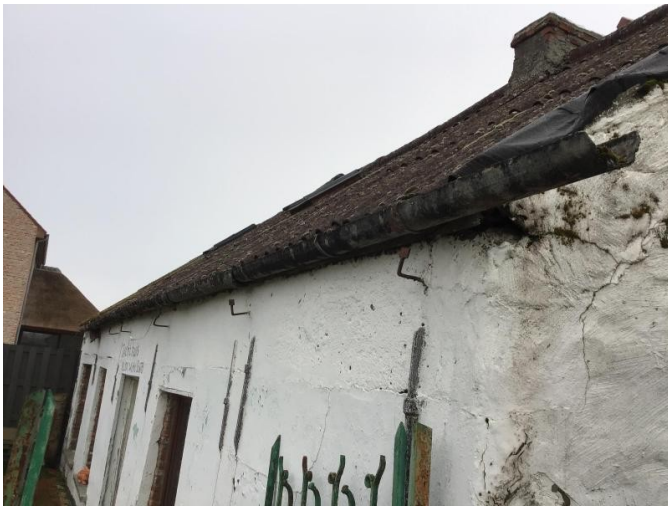
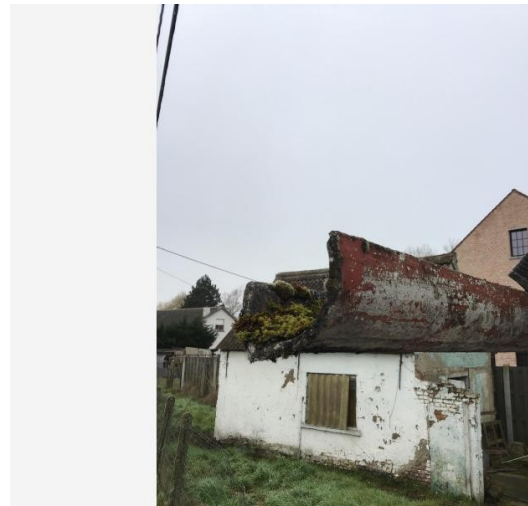
Eindbeoordeling materiaalrisico	Verhoogd materiaalrisico en/of verhoogde kans op vezelvrijgave
---------------------------------	--

Gebondenheid	Categorie 1: hechtgebonden in oorsprong
Asbestsoort (vezeltype)	Crocidoliet aanwezig
Asbestconcentratie	Laag (< 50%)
Afschermingsgraad van het gehele materiaal	Geheel of deels vrij aan de buitenlucht
Toestand van het materiaal	Matig beschadigd, matig verweerd

Beschrijving	Dakgoot
Omgeving	Buiten
Primaire drager	Schuin dak

- Zorg voor een veilig beheer. Vermijd het beschadigen van het asbestmateriaal. Controleer de toestand jaarlijks op wijzigingen.
- Hemelwater dat afspoelt van asbestcement daken of gevels kan asbestdeeltjes bevatten. Gebruik het enkel voor gesloten circuits (bv. spoelen toiletten). Reinig na het vervangen van het dak of de gevel de dakgoten en regenwaterput of -ton om asbesthoudend sediment of slib te verwijderen

- Eenvoudige handelingen: mag via doe-het-zelf of door werknemer(s) met opleidingsattest eenvoudige handelingen
Voor een asbesthoudend afvoerkanaal voorziet de wet geen verplichting om deze asbesthoudende toepassing te laten verwijderen door een firma met een opleidingsattest eenvoudige handelingen. U mag, in principe, ongeacht beschadigingen of vrije asbestvezels, deze asbesttoepassing zelf verwijderen met inachtneming van de nodige veiligheidsmaatregelen om uzelf en uw omgeving te

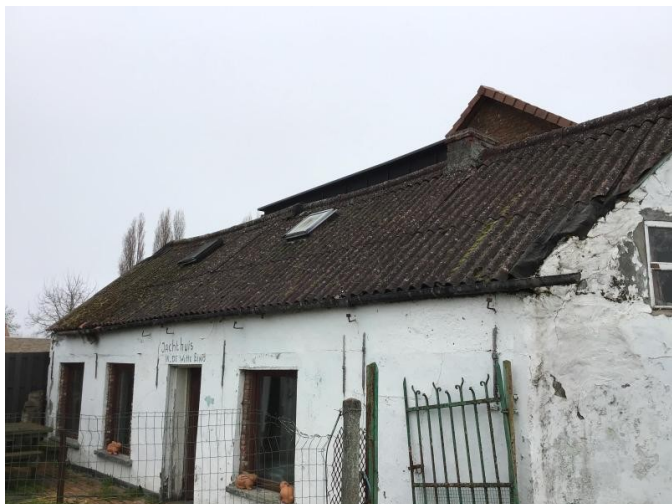
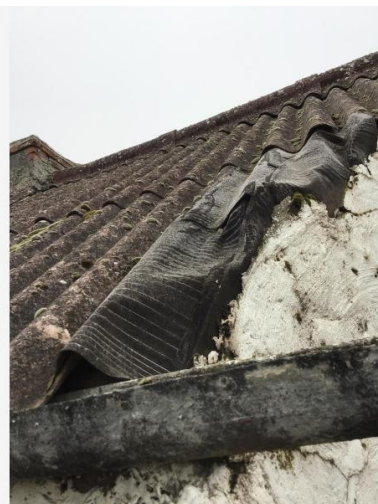
Eindbeoordeling materiaalrisico	Laag materiaalrisico en/of verlaagde kans op vezelvrijgave
---------------------------------	--

Gebondenheid	Categorie 1: hechtgebonden in oorsprong
Asbestsoort (vezeltype)	Crocidoliet aanwezig
Asbestconcentratie	Laag (< 50%)
Afschermingsgraad van het gehele materiaal	Geheel of deels vrij aan de buitenlucht
Toestand van het materiaal	Licht beschadigd, licht verweerd. Intact materiaal type Pical – asbestboard of categorie III 'gebondenheid'

Beschrijving	Roofing
Omgeving	Buiten
Primaire drager	Schuin dak
Asbestmateriaal	Dak- en gevelbekleding - Roofing

Bindmiddel van asbestmateriaal	Bitumen (roofing, teer, asfalt)
Gebondenheid op basis van bindmiddel	Hecht
Hoeveelheid (oppervlakte - aantal)	<ul style="list-style-type: none"> • 2,00 m² - 1 stuk
Totale oppervlakte	2,00 m ²
Eenvoudig bereikbaar	Ja
Bevestigingswijze	<ul style="list-style-type: none"> • Verlijmd, ingegoten, versmeerd
Identificatiemethode	<p>Vaststelling zonder monstername</p> <p>Motivatie: Groot risico op structurele gevolgschade (lekschade, werking installatie,...)</p>
Destructieve handeling voor identificatie	Nee
Opmerking	Dakherstellingen met roofing

- Zorg voor een veilig beheer. Vermijd het beschadigen van het asbestmateriaal. Controleer de toestand jaarlijks op wijzigingen.

- Eenvoudige handelingen: mag via doe-het-zelf of door werknemer(s) met opleidingsattest eenvoudige handelingen
Voor roofing voorziet de wet geen verplichting om deze asbestverdachte toepassing te laten verwijderen door een firma met een opleidingsattest eenvoudige handelingen. U mag, in principe, ongeacht beschadigingen of vrije asbestvezels, deze asbesttoepassing zelf verwijderen met inachtneming van de nodige veiligheidsmaatregelen om uzelf en uw omgeving te beschermen. Een beschadigde asbesttoepassing in slechte staat kan makkelijk verder breken of vergruizen. Er komen dan schadelijke asbestvezels vrij die ingeademd kunnen worden.

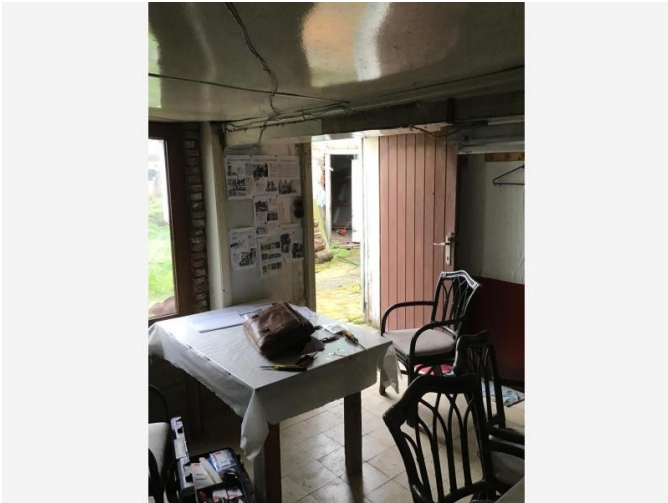
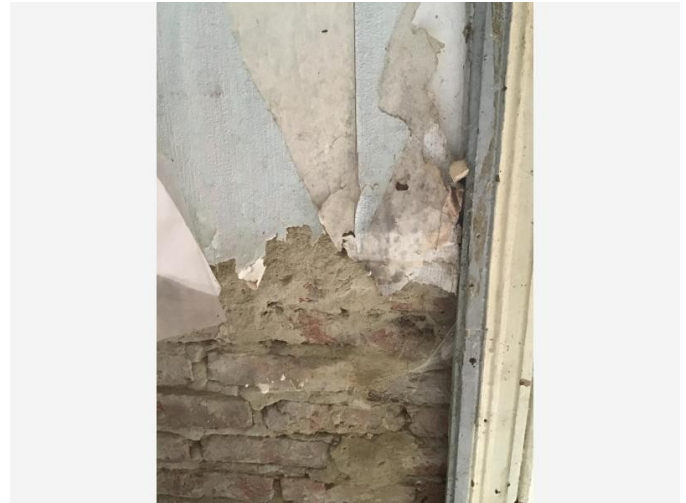
Geen asbest

#	Type	Referentie	Resultaat
7.1	Mengmonster	MM01	Geen asbest

Beschrijving	Pleisterwerk muren
Omgeving	Binnen
Primaire drager	Binnenwand
Bindmiddel van materiaal	Gips - kalk

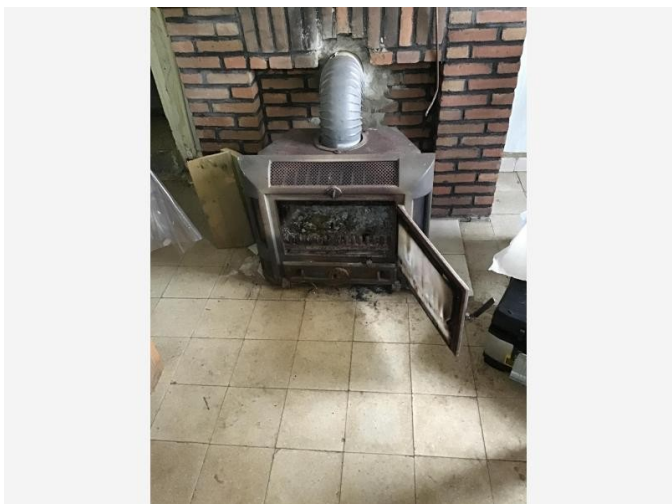
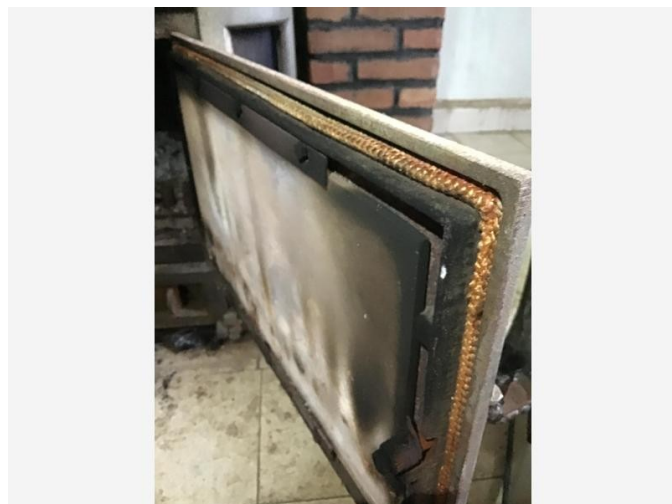
Geen asbest

#	Type	Referentie	Resultaat
8.1	Puntmonster	MM03	Geen asbest

Beschrijving	Koord kachel
Omgeving	Binnen
Primaire drager	Ruimteverwarming
Bindmiddel van materiaal	Weinig of geen bindmiddel (textiel, bevolking, ...)
