Asbestinventarisatetest

Meldert-Dorp 2, 9310 Aalst

Attestnummer : 20230829-000131.000

Uitgegeven op : 29.08.2023

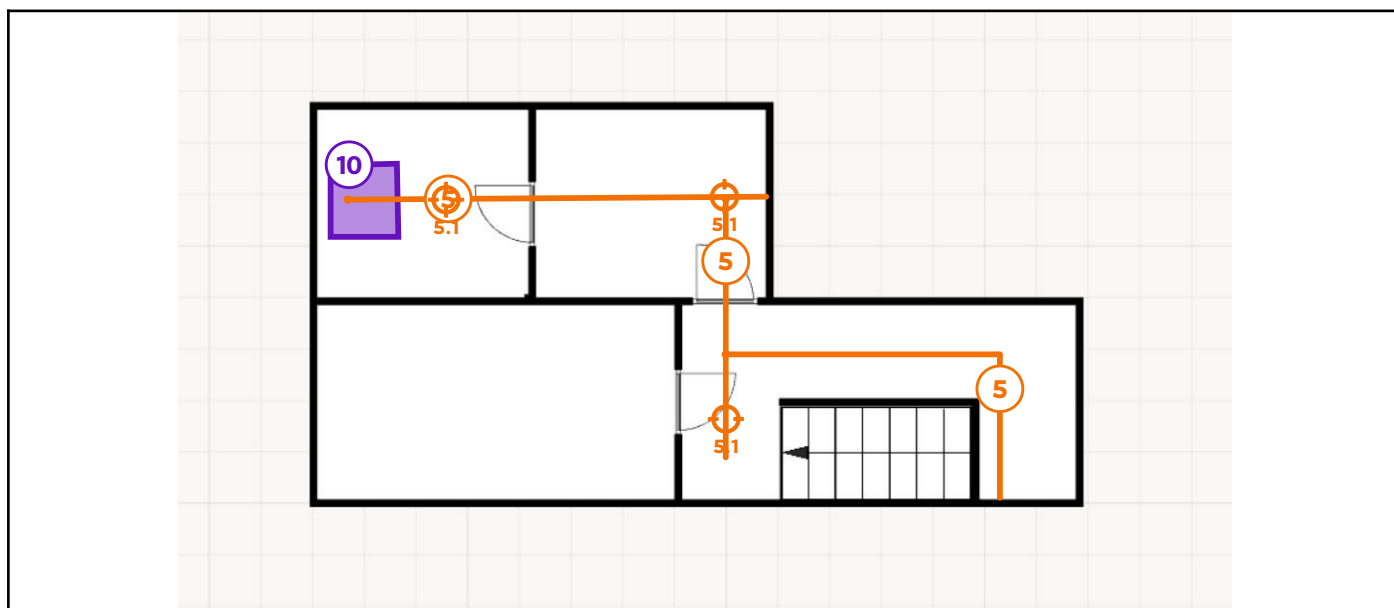
Plan 1.1: -1 (Kelder)

Beschrijving	Type	Actie
5. Thermische leidingisolatie (-1)	Asbestmateriaal	Verwijderen
5.1 Code: S4 thermische leidingisolatie	Mengmonster	-
10. Stooktoestel (-1)	Advies	-

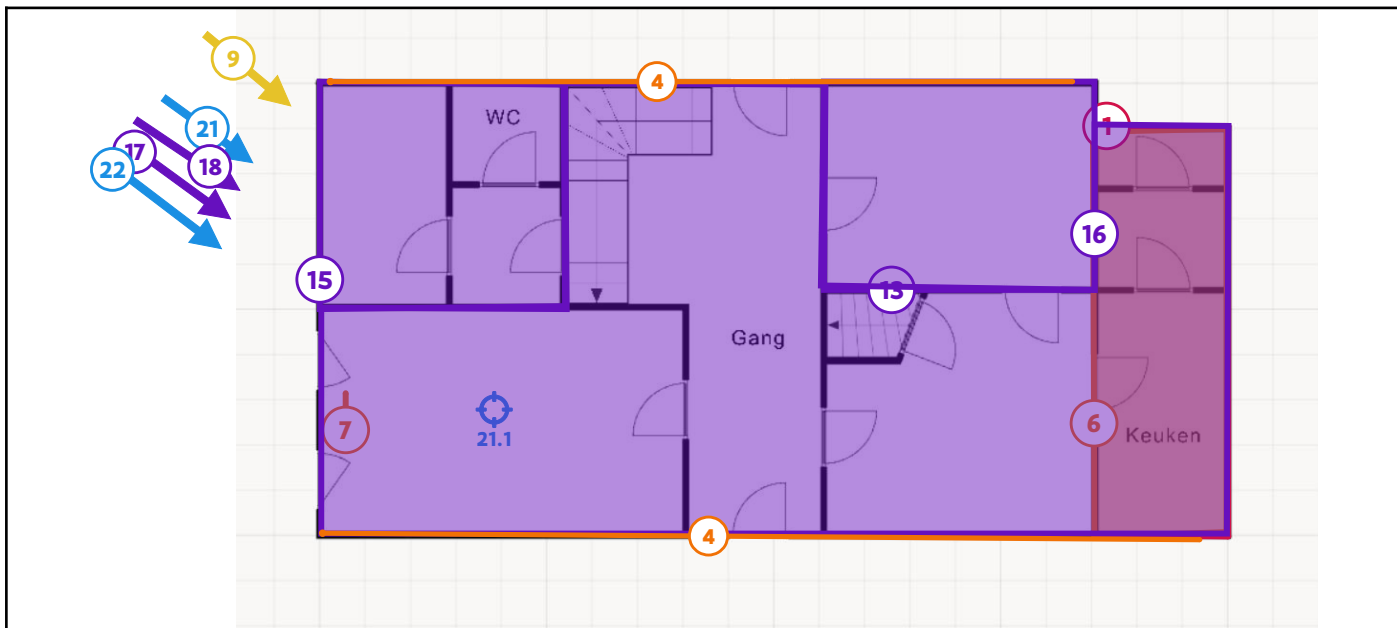
Plan 1.2: +0

Beschrijving	Type	Actie
1. Slib in dakgoot	Asbestmateriaal	Dringend verwijderen
4. Mastiek algemeen aanwezig	Asbestmateriaal	Verwijderen
6. Dakleien in asbestcement	Asbestmateriaal	Verwijderen
7. Dichtingskoord kachel (+0)	Asbestmateriaal	Verwijderen
9. Elektrisch materiaal type bakeliet	Asbestmateriaal	Zorgvuldig beheren
13. Vloerbekleding tegels	Advies	-
15. Vloerbekleding vinyl	Advies	-
16. Vloerbekleding vinyl + tegels	Advies	-
17. Wandafwerking gipskarton	Advies	-
18. Plafondafwerking gipskarton	Advies	-
21. Pleisterwerk plafonds	Geen asbest	-

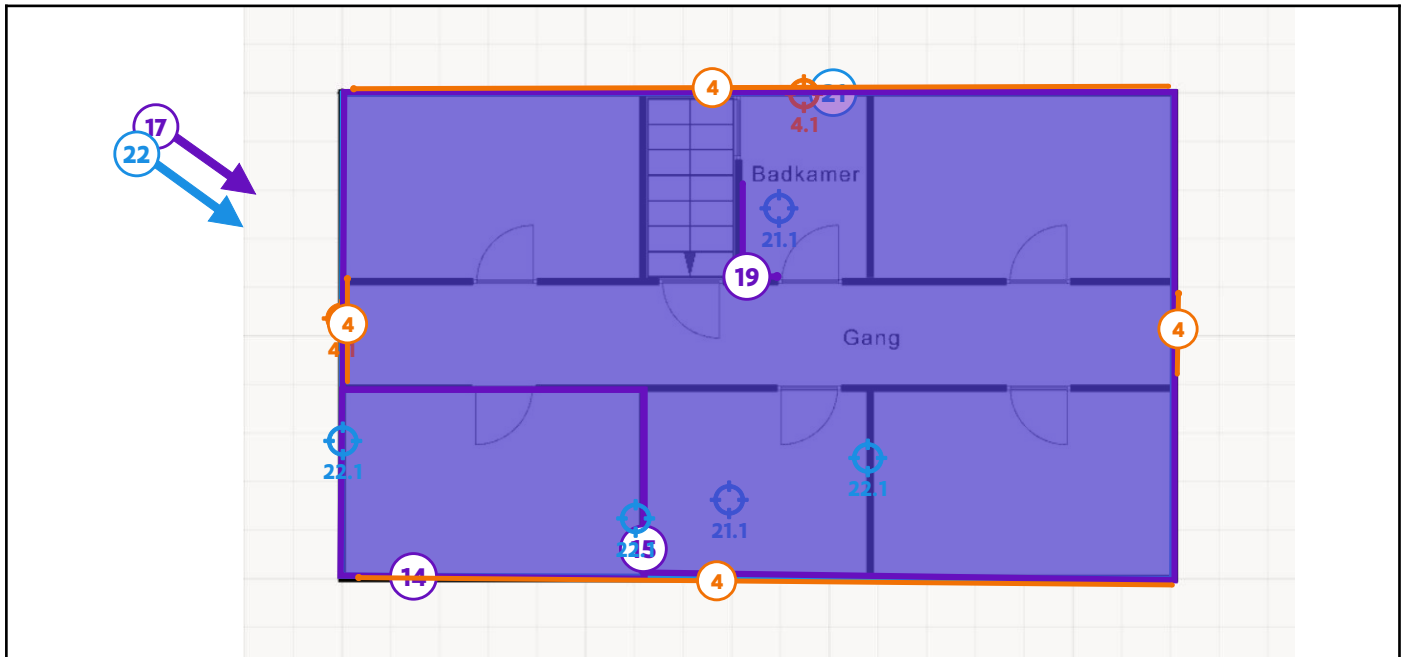
Plan 1.3: +1

Beschrijving	Type	Actie
4. Mastiek algemeen aanwezig	Asbestmateriaal	Verwijderen
4.1 Code: S3 Mastiek	Mengmonster	-
14. Vloerbekleding hout	Advies	-
15. Vloerbekleding vinyl	Advies	-
17. Wandafwerking gipskarton	Advies	-
19. Wandtegels badkamer (+1)	Advies	-
21. Pleisterwerk plafonds	Geen asbest	-
21.1 Code: S1 plafonds pleister	Mengmonster	-
22. Wandafwerking pleisterwerk	Geen asbest	-
22.1 Code: S2 muren pleister	Mengmonster	-

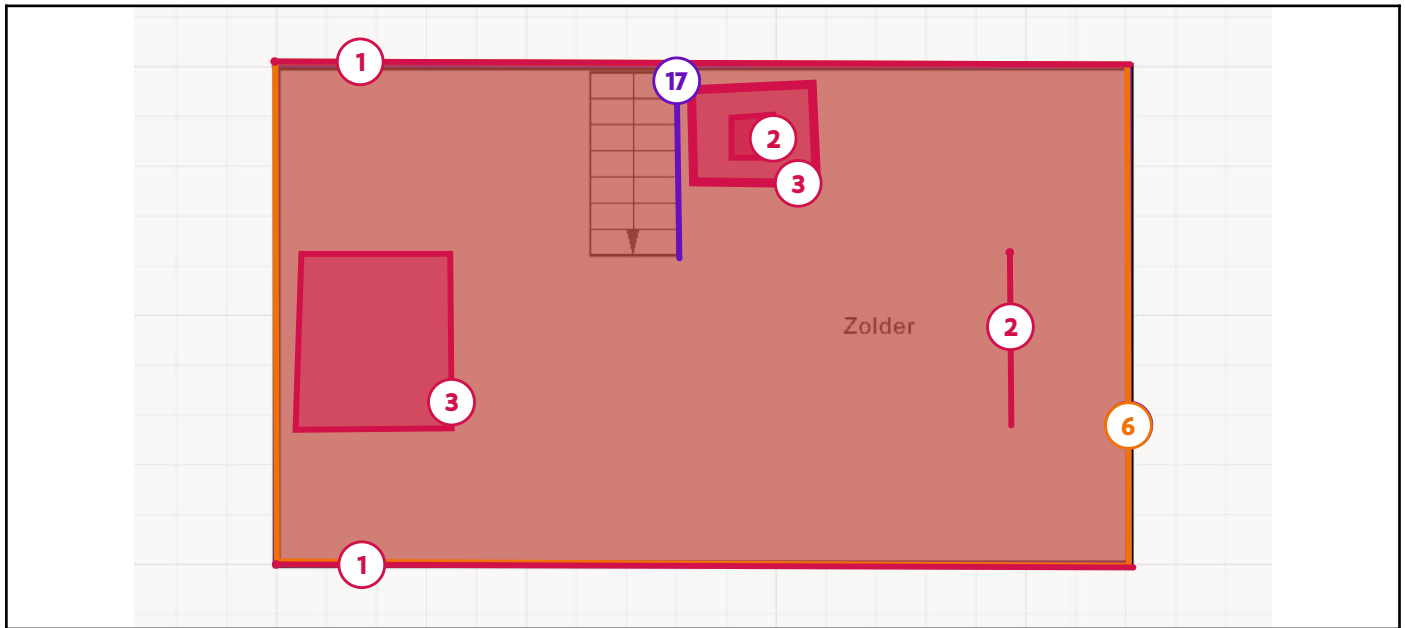
Plan 1.4: +2 (Zolder)

Beschrijving	Type	Actie
1. Slib in dakgoot	Asbestmateriaal	Dringend verwijderen
2. Rookgaskanaal in asbestcement	Asbestmateriaal	Dringend verwijderen
3. Leien op zolder (+2)	Asbestmateriaal	Dringend verwijderen
6. Dakleien in asbestcement	Asbestmateriaal	Verwijderen
12. Geïnspecteerd - Onderdak (+2)	Advies	-
17. Wandafwerking gipskarton	Advies	-

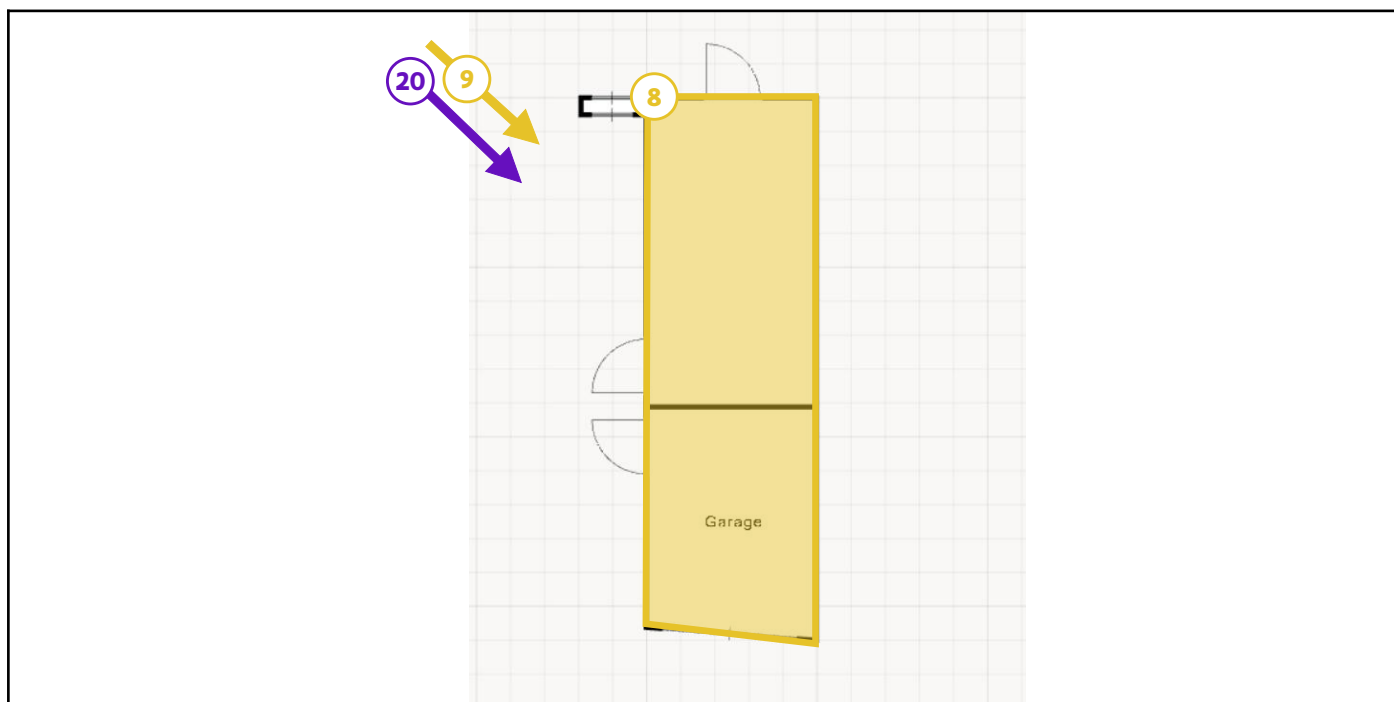
Plan 2.1: +0

Beschrijving	Type	Actie
8. Bijgebouw - Roofing	Asbestmateriaal	Zorgvuldig beheren
9. Elektrisch materiaal type bakeliet	Asbestmateriaal	Zorgvuldig beheren
20. Geïnspecteerd - Garage (+0)	Advies	-

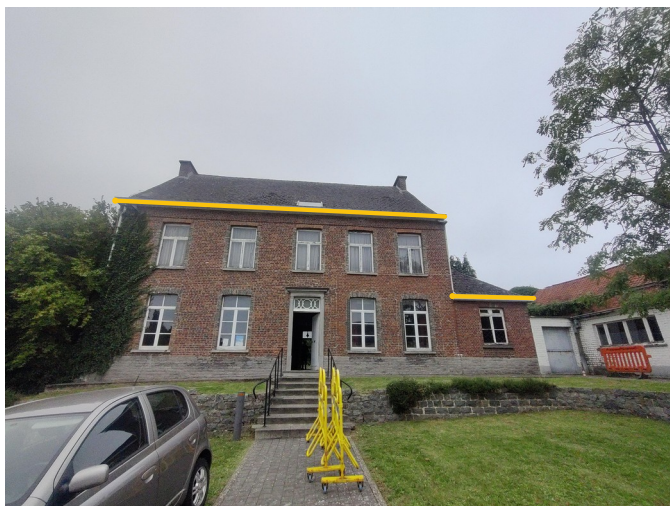
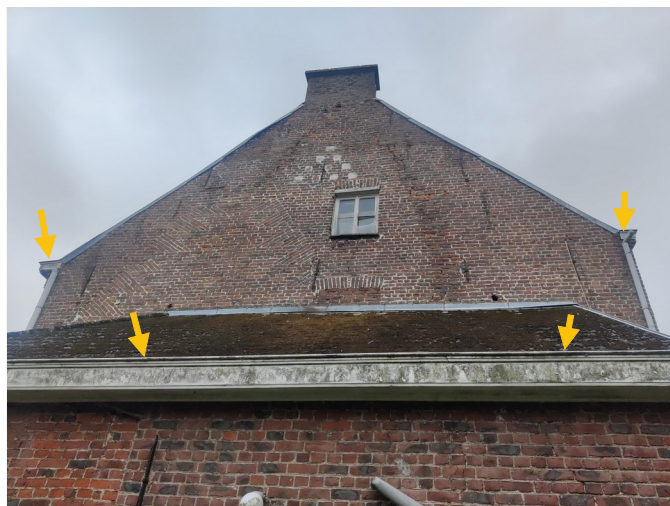
Fiche 1: Slib in dakgoot

Dringend verwijderen

- Eenvoudige handelingen: mag via doe-het-zelf of door werknemer(s) met opleidingsattest eenvoudige handelingen
Mogelijk bevindt er zich in de dakgoot asbesthoudend slib afkomstig van het dak. Indien het water zich afvoert naar een regenwaterput, dan mag dit water niet meer gebruikt worden vermits deze vermoedelijk verontreinigd is met asbestvezels.

- Verwijder dit samen met de bron van de contaminatie.

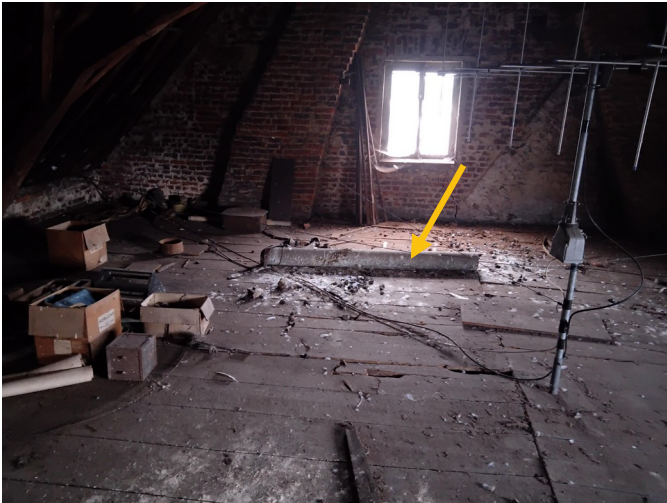
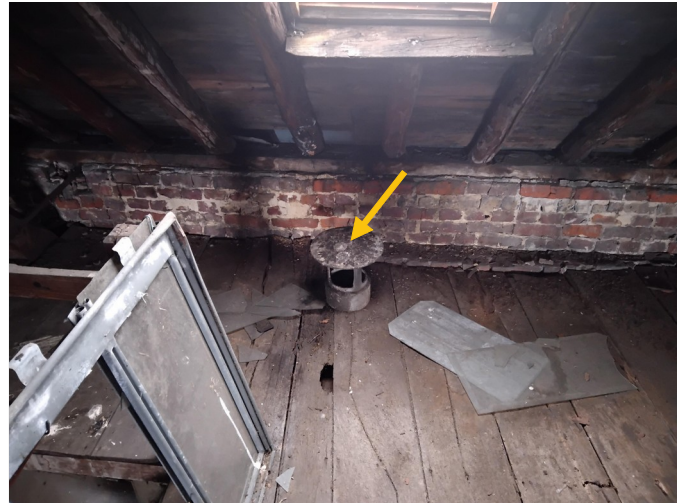
Dringend verwijderen

Beschrijving	Rookgaskanaal in asbestcement
Type afvalstof	Betreft stock-voorraad of gedemonteerde asbestmaterialen
Aanwezige resten	Geen resten aanwezig
Omgeving	Binnen
Primaire drager	Vloer
Asbestmaterialen	<ul style="list-style-type: none">• Rookgaskanaal
Bindmiddel van asbestmateriaal	Cement
Gebondenheid op basis van bindmiddel	Hecht
Hoeveelheid (gewicht - aantal)	<ul style="list-style-type: none">• 10,00 kg - 1 stuk• 40,00 kg - 1 stuk
Totaal gewicht	50,00 kg
Eenvoudig bereikbaar	Ja
Identificatiemethode	Vaststelling zonder monsternamen
Opmerking	Het is niet mogelijk zonder destructief te werk te gaan een goede inschatting van het gewicht te maken. Het gewicht is daarom een raming. Rookgaskanaal + kap.

- Verwijder het asbestafval.

- Eenvoudige handelingen: mag via doe-het-zelf of door werknemer(s) met opleidingsattest eenvoudige handelingen
Mag in eenvoudige handelingen verwijderd worden, indien het in één geheel verwijderd wordt.

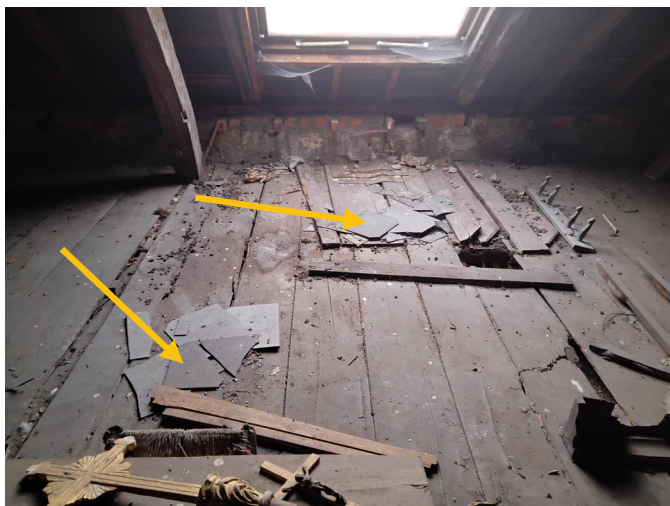
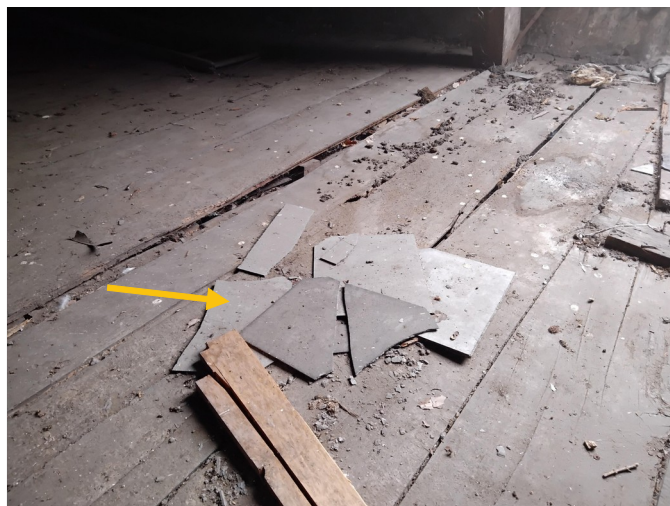
Fiche 3: Leien op zolder (+2)

Dringend verwijderen

Beschrijving	Leien op zolder (+2)
Type afvalstof	Betreft resten (contaminatie) van verwerking of beschadiging
Type resten (contaminatie)	<ul style="list-style-type: none">• Stukken, fragmenten (los, opliggend)
Besmette materialen	<ul style="list-style-type: none">• Geen (er is geen vermenging met ander materiaal)
Bron van de resten	Dakbedekking bestaat uit leien.
Omgeving	Binnen
Primaire drager	Vloer
Gebondenheid resten	Hecht
Hoeveelheid (gewicht - aantal)	<ul style="list-style-type: none">• 30,00 kg - 1 stuk
Totaal gewicht	30,00 kg
Eenvoudig bereikbaar	Ja
Identificatiemethode	Vaststelling zonder monstername
Opmerking	Het is niet mogelijk zonder destructief te werk te gaan een goede inschatting van het gewicht te maken. Het gewicht is daarom een raming. Best de zolderruimte grondig reinigen met vochtige doeken of een daarvoor bestemde stofzuiger met absoluut filter bestemd voor asbest.

- Verwijder het asbestafval.

- Eenvoudige handelingen: mag via doe-het-zelf of door werknemer(s) met opleidingsattest eenvoudige handelingen
Mag in eenvoudige handelingen verwijderd worden, indien het in één geheel verwijderd wordt.

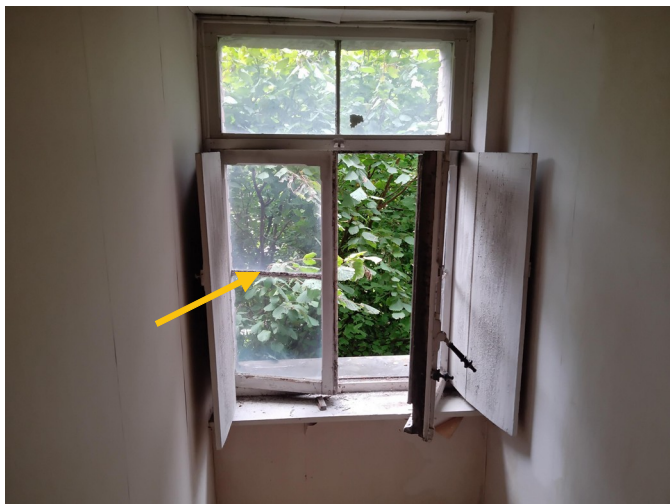
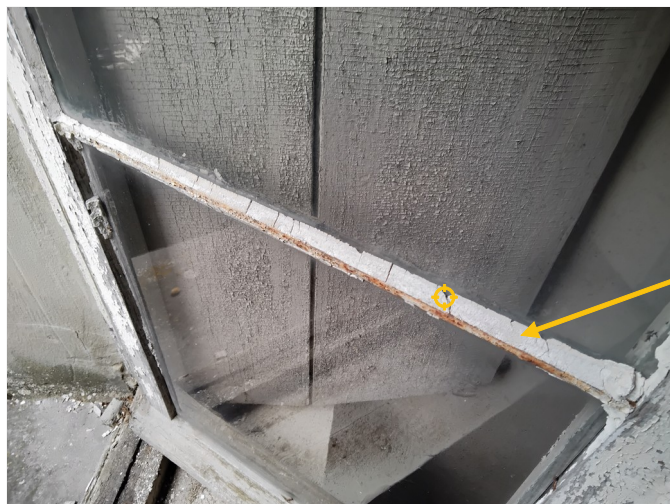
Het asbestmateriaal valt onder de mijlpaal van 2040.

Verwijderen

Eindbeoordeling materiaalrisico	Verhoogd materiaalrisico en/of verhoogde kans op vezelvrijgave
---------------------------------	--

Gebondenheid	Categorie 1: hechtgebonden in oorsprong
Asbestsoort (vezeltype)	Alleen chrysotiel
Asbestconcentratie	Laag (< 50%)
Afschermingsgraad van het gehele materiaal	Geheel of deels (ook) vrij aan de binnenlucht
Toestand van het materiaal	Matig beschadigd, matig verweerd

Beschrijving	Mastiek algemeen aanwezig
Omgeving	Buiten
Primaire drager	Wandopening verticaal (raam, deur, ...)
Asbestmateriaal	In-situ afwerkingslagen - Pasta, stopverf, voegsel, stopsel, vulsel, mastiek, kitten, ...
Bindmiddel van asbestmateriaal	Kitten, mastiek, pasta
Gebondenheid op basis van bindmiddel	Hecht
Hoeveelheid (gewicht - aantal)	• 60,00 kg - 1 stuk

- Zorg voor een veilig beheer. Vermijd het beschadigen van het asbestmateriaal. Controleer de toestand jaarlijks op wijzigingen.

- Eenvoudige handelingen: mag via doe-het-zelf of door werknemer(s) met opleidingsattest eenvoudige handelingen
Mag in eenvoudige handelingen verwijderd worden, indien de toepassing tijdens verwijdering voldoende gefixeerd wordt.

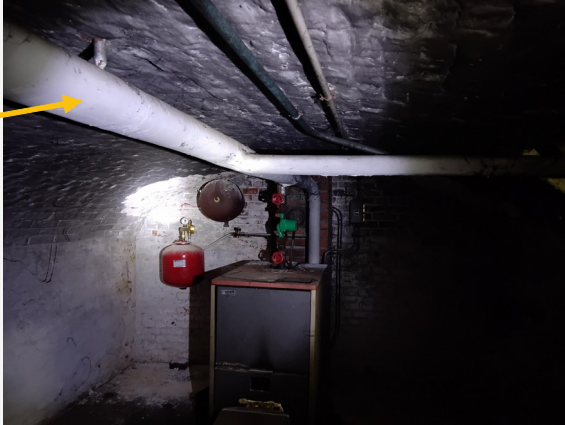
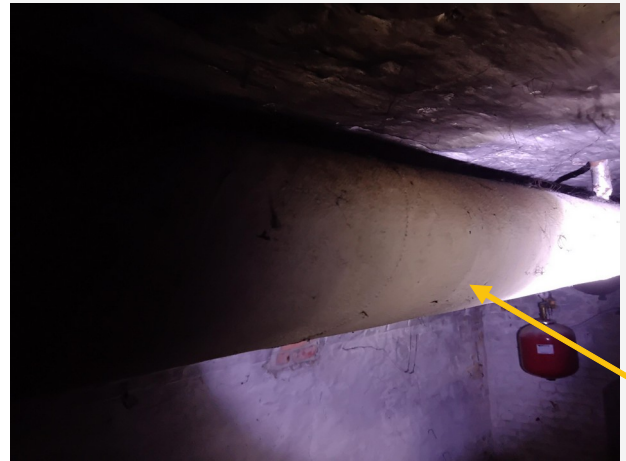
Het asbestmateriaal valt onder de mijlpaal van 2034.

Verwijderen

Eindbeoordeling materiaalrisico	Verhoogd materiaalrisico en/of verhoogde kans op vezelvrijgave
---------------------------------	--

Gebondenheid	Categorie 2: niet-hechtgebonden met matrix
Asbestsoort (vezeltype)	Amfibool aanwezig, uitgezonderd crocidoliet
Asbestconcentratie	Hoog ($\geq 50\%$)
Afschermingsgraad van het gehele materiaal	Geheel of deels (ook) vrij aan de binnenlucht
Toestand van het materiaal	Licht beschadigd, licht verweerd. Intact materiaal type Pical – asbestboard of categorie III 'gebondenheid'

Beschrijving	Thermische leidingisolatie (-1)
Omgeving	Binnen
Primaire drager	HVAC infrastructuur en uitrusting
Asbestmateriaal	In-situ afwerkingslagen - Thermische isolatie
Bindmiddel van asbestmateriaal	Gips - kalk
Gebondenheid op basis van bindmiddel	Niet-hechtgebonden
Hoeveelheid (lengte - omtrek - dikte - aantal)	<ul style="list-style-type: none">50,00 m - 25,00 cm - 10,00 cm - 1 stuk

- Zorg voor een veilig beheer. Vermijd het beschadigen van het asbestmateriaal. Controleer de toestand jaarlijks op wijzigingen.
- Sluit de ruimte luchtdicht af en vermijd het betreden van de ruimte.

- Hermetische zone (erkend asbestverwijderaar)
Losgebonden toepassing waarbij een groot risico bestaat op vezelvrijgave tijdens de verwijdering, dit moet in een hermetische zone verwijderd worden.

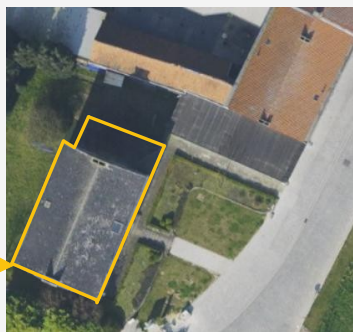
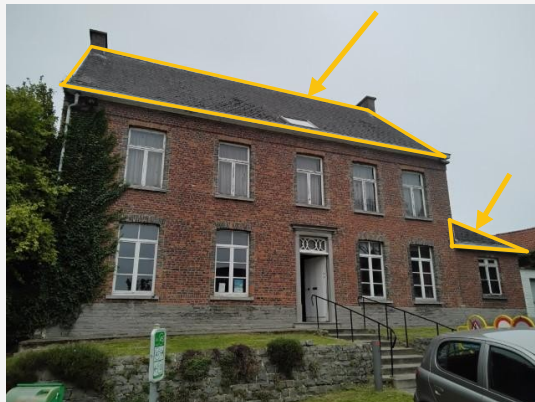
Het asbestmateriaal valt onder de mijlpaal van 2034.

Verwijderen

Eindbeoordeling materiaalrisico	Verhoogd materiaalrisico en/of verhoogde kans op vezelvrijgave
---------------------------------	--

Gebondenheid	Categorie 1: hechtgebonden in oorsprong
Asbestsoort (vezeltype)	Crocidoliet aanwezig
Asbestconcentratie	Laag (< 50%)
Afschermingsgraad van het gehele materiaal	Geheel of deels (ook) vrij aan de binnenlucht
Toestand van het materiaal	Licht beschadigd, licht verweerd. Intact materiaal type Pical – asbestboard of categorie III 'gebondenheid'

Beschrijving	Dakleien in asbestcement
Omgeving	Buiten
Primaire drager	Schuin dak
Asbestmateriaal	Dak- en gevelbekleding - Lei, shingle
Bindmiddel van asbestmateriaal	Cement
Gebondenheid op basis van bindmiddel	Hecht
Hoeveelheid (oppervlakte - aantal)	• 220,00 m ² - 1 stuk
Totale oppervlakte	220,00 m ²
Eenvoudig bereikbaar	Ja

- Zorg voor een veilig beheer. Vermijd het beschadigen van het asbestmateriaal. Controleer de toestand jaarlijks op wijzigingen.
- Hemelwater dat afspoelt van asbestcement daken of gevels kan asbestdeeltjes bevatten. Gebruik het enkel voor gesloten circuits (bv. spoelen toiletten). Reinig na het vervangen van het dak of de gevel de dakgoten en regenwaterput of -ton om asbesthoudend sediment of slib te verwijderen

- Eenvoudige handelingen: mag via doe-het-zelf of door werknemer(s) met opleidingsattest eenvoudige handelingen
Mag in eenvoudige handelingen verwijderd worden, indien het in één geheel verwijderd wordt.

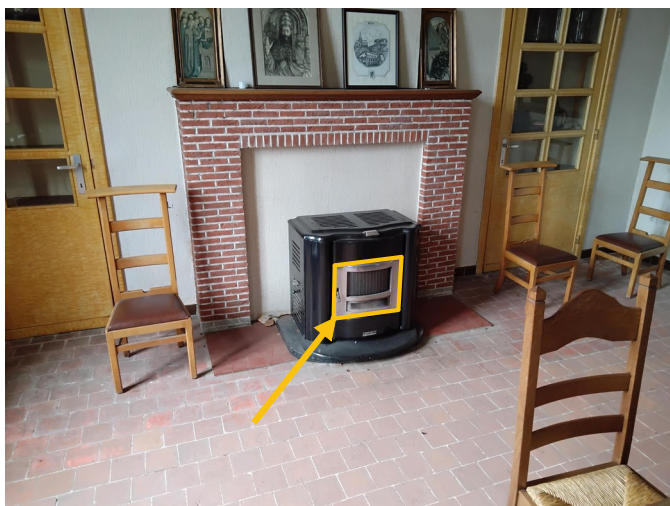
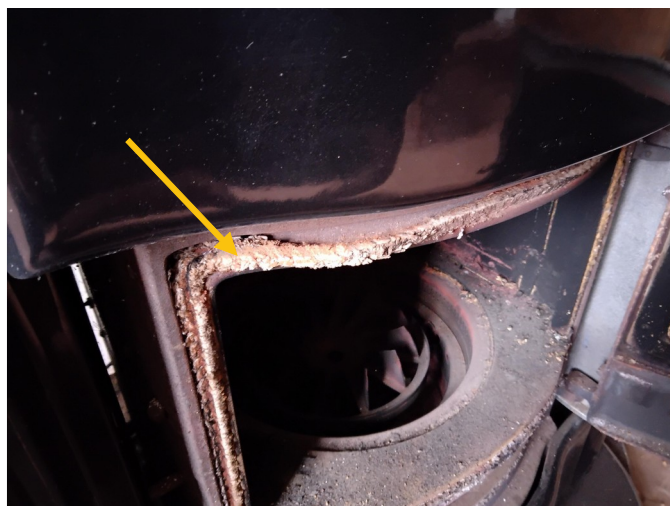
Het asbestmateriaal valt onder de mijlpaal van 2034.

Verwijderen

Eindbeoordeling materiaalrisico	Verhoogd materiaalrisico en/of verhoogde kans op vezelvrijgave
---------------------------------	--

Gebondenheid	Categorie 3: niet-hechtgebonden met weinig of geen matrix
Asbestsoort (vezeltype)	Alleen chrysotiel
Asbestconcentratie	Hoog ($\geq 50\%$)
Afschermingsgraad van het gehele materiaal	Geheel of deels (ook) vrij aan de binnenlucht
Toestand van het materiaal	Licht beschadigd, licht verweerd. Intact materiaal type Pical – asbestboard of categorie III 'gebondenheid'

Beschrijving	Dichtingskoord kachel (+0)
Omgeving	Binnen
Primaire drager	Ruimteverwarming
Asbestmateriaal	Koord, lint, band, strip
Bindmiddel van asbestmateriaal	Weinig of geen bindmiddel (textiel, bevloeking, ...)
Gebondenheid op basis van bindmiddel	Niet-hechtgebonden
Hoeveelheid (lengte - omtrek - aantal)	<ul style="list-style-type: none">• 2,00 m - 10,00 cm - 1 stuk
Totale oppervlakte	0,20 m ²
Eenvoudig bereikbaar	Ja
Bevestigingswijze	<ul style="list-style-type: none">• Verlijmd, ingegoten, versmeerd
Identificatiemethode	Vaststelling zonder monsternamen

- Zorg voor een veilig beheer. Vermijd het beschadigen van het asbestmateriaal. Controleer de toestand jaarlijks op wijzigingen.
- Verwijder dit asbestmateriaal zo snel mogelijk. Volg de toestand goed op.

- Eenvoudige handelingen: mag via doe-het-zelf of door werknemer(s) met opleidingsattest eenvoudige handelingen
Mag in éénvoudige handelingen verwijderd worden, indien het verwijderd kan worden zonder dat de toestand gewijzigd wordt.

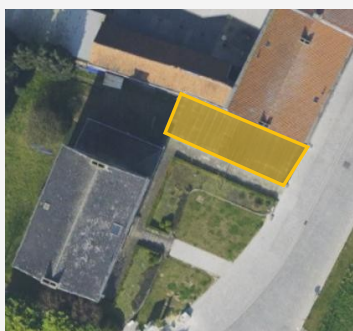
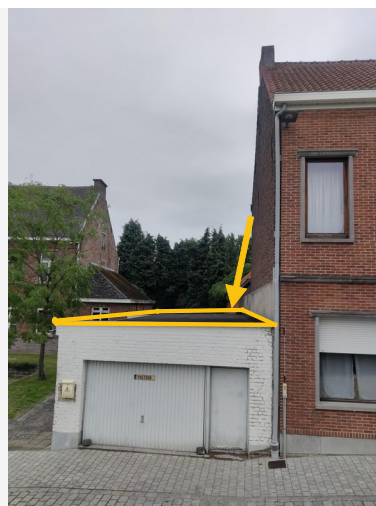
Het asbestmateriaal valt onder de mijlpaal van 2040.

Zorgvuldig beheren

Eindbeoordeling materiaalrisico	Zeer laag materiaalrisico en/of zeer lage kans op vezelvrijgave
---------------------------------	---

Gebondenheid	Categorie 1: hechtgebonden in oorsprong
Asbestsoort (vezeltype)	Alleen chrysotiel
Asbestconcentratie	Laag (< 50%)
Afschermingsgraad van het gehele materiaal	Geheel of deels vrij aan de buitenlucht
Toestand van het materiaal	Onbeschadigd, niet verweerd

Beschrijving	Bijgebouw - Roofing
Omgeving	Buiten
Primaire drager	Plat dak
Asbestmateriaal	Dak- en gevelbekleding - Roofing
Bindmiddel van asbestmateriaal	Bitumen (roofing, teer, asfalt)
Gebondenheid op basis van bindmiddel	Hecht
Hoeveelheid (oppervlakte - aantal)	• 90,00 m ² - 1 stuk
Totale oppervlakte	90,00 m ²
Eenvoudig bereikbaar	Ja
Bevestigingswijze	• Verlijmd, ingegoten, versmeerd

- Zorg voor een veilig beheer. Vermijd het beschadigen van het asbestmateriaal. Controleer de toestand jaarlijks op wijzigingen.

- Eenvoudige handelingen: mag via doe-het-zelf of door werknemer(s) met opleidingsattest eenvoudige handelingen
Mag in éénvoudige handelingen verwijderd worden, indien het verwijderd kan worden zonder dat de toestand gewijzigd wordt.

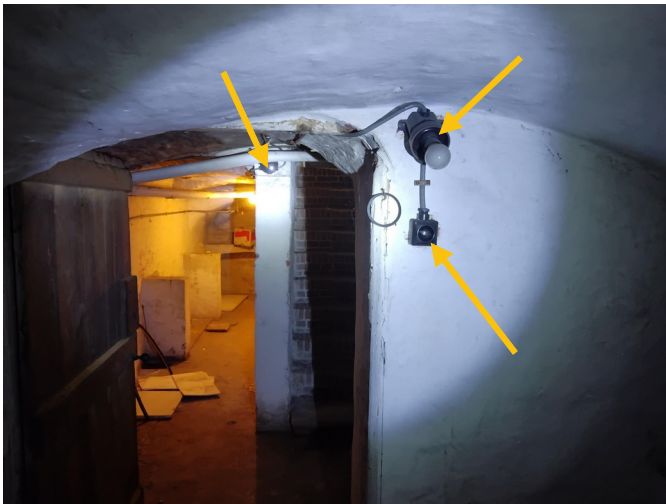
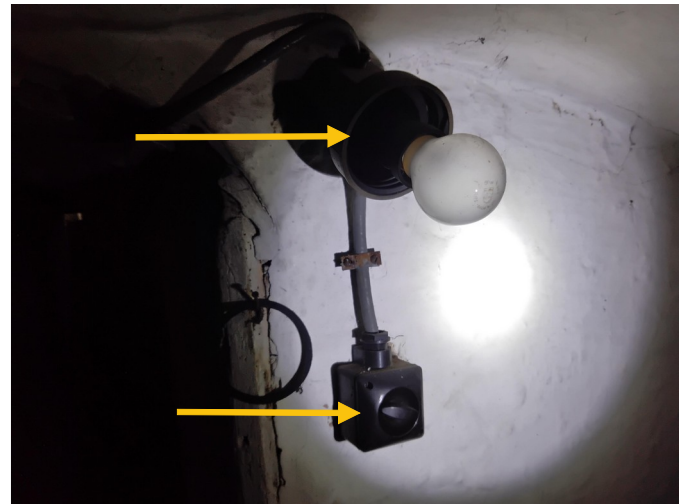
Het asbestmateriaal valt onder de mijlpaal van 2040.

Zorgvuldig beheren

Eindbeoordeling materiaalrisico	Zeer laag materiaalrisico en/of zeer lage kans op vezelvrijgave
---------------------------------	---

Gebondenheid	Categorie 1: hechtgebonden in oorsprong
Asbestsoort (vezeltype)	Alleen chrysotiel
Asbestconcentratie	Laag (< 50%)
Afschermingsgraad van het gehele materiaal	Geheel of deels (ook) vrij aan de binnenlucht
Toestand van het materiaal	Onbeschadigd, niet verweerd

Beschrijving	Elektrisch materiaal type bakeliet
Omgeving	Binnen
Primaire drager	Communicatie en elektrische infrastructuur en uitrusting
Asbestmateriaal	Plaat, paneel, tablet - Type Bakeliet
Bindmiddel van asbestmateriaal	Kunststof of -hars
Gebondenheid op basis van bindmiddel	Hecht
Hoeveelheid (oppervlakte - dikte - aantal)	• 1,00 m ² - 20,00 cm - 1 stuk
Totaal volume	0,20 m ³
Eenvoudig bereikbaar	Ja
Bevestigingswijze	• Geschroefd

Identificatiemethode	Vaststelling zonder monstername
Destructieve handeling voor identificatie	Nee
Opmerking	Op de inspectielocatie is er elektrisch materiaal type bakeliet algemeen aanwezig.

- Zorg voor een veilig beheer. Vermijd het beschadigen van het asbestmateriaal. Controleer de toestand jaarlijks op wijzigingen.

- Eenvoudige handelingen: mag via doe-het-zelf of door werknemer(s) met opleidingsattest eenvoudige handelingen
Mag in eenvoudige handelingen verwijderd worden, indien het in één geheel verwijderd wordt.

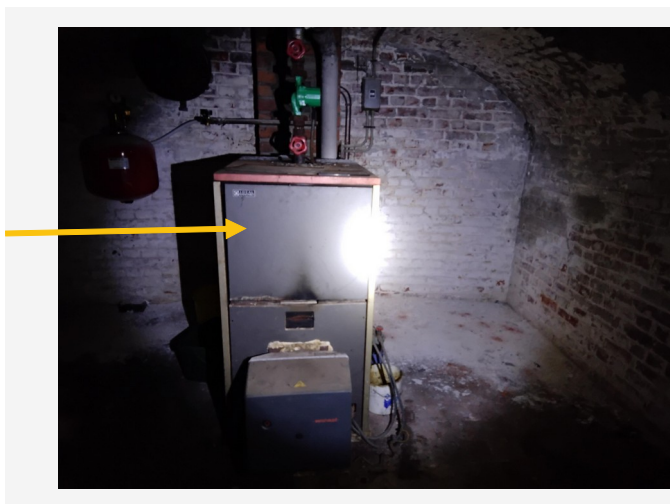
Stooktoestel aanwezig, mogelijk bevinden er zich asbesthoudende dichtingen, platen en/of koorden aan de binnenzijde en/of ter hoogte van de brander. Niet zichtbaar zonder demontage.

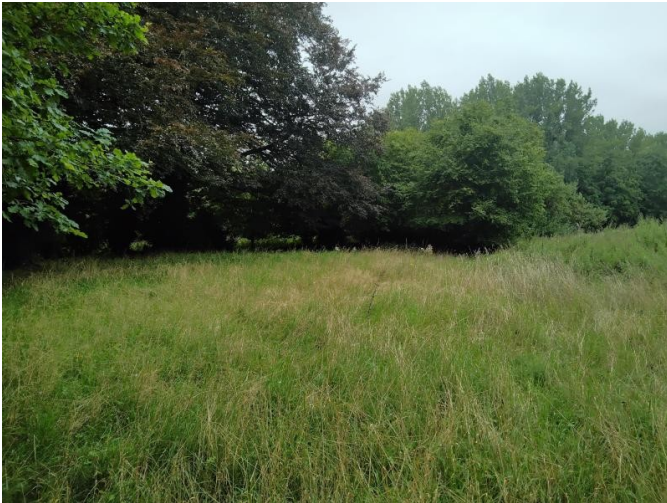
Tuin geïnspecteerd geen bereikbare asbestverdachte materialen aangetroffen, eventueel achterliggende asbesttoepassingen achter vegetatie.

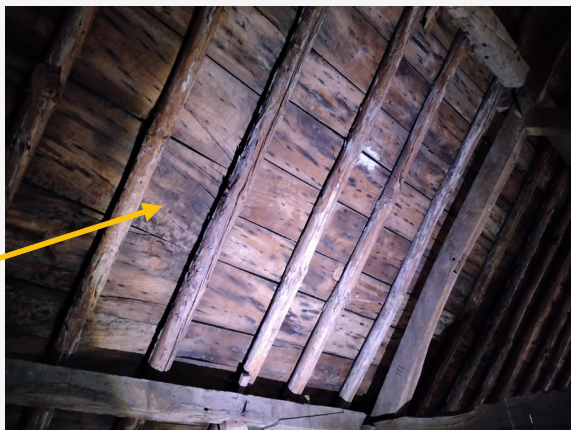
Onderdak geïnspecteerd geen bereikbare asbestverdachte materialen aangetroffen.
