# Asbestinventarisatetest

Pontweg 15, 9310 Aalst

Attestnummer : **20260615-000336.000**

Uitgegeven op : **15.06.2026**

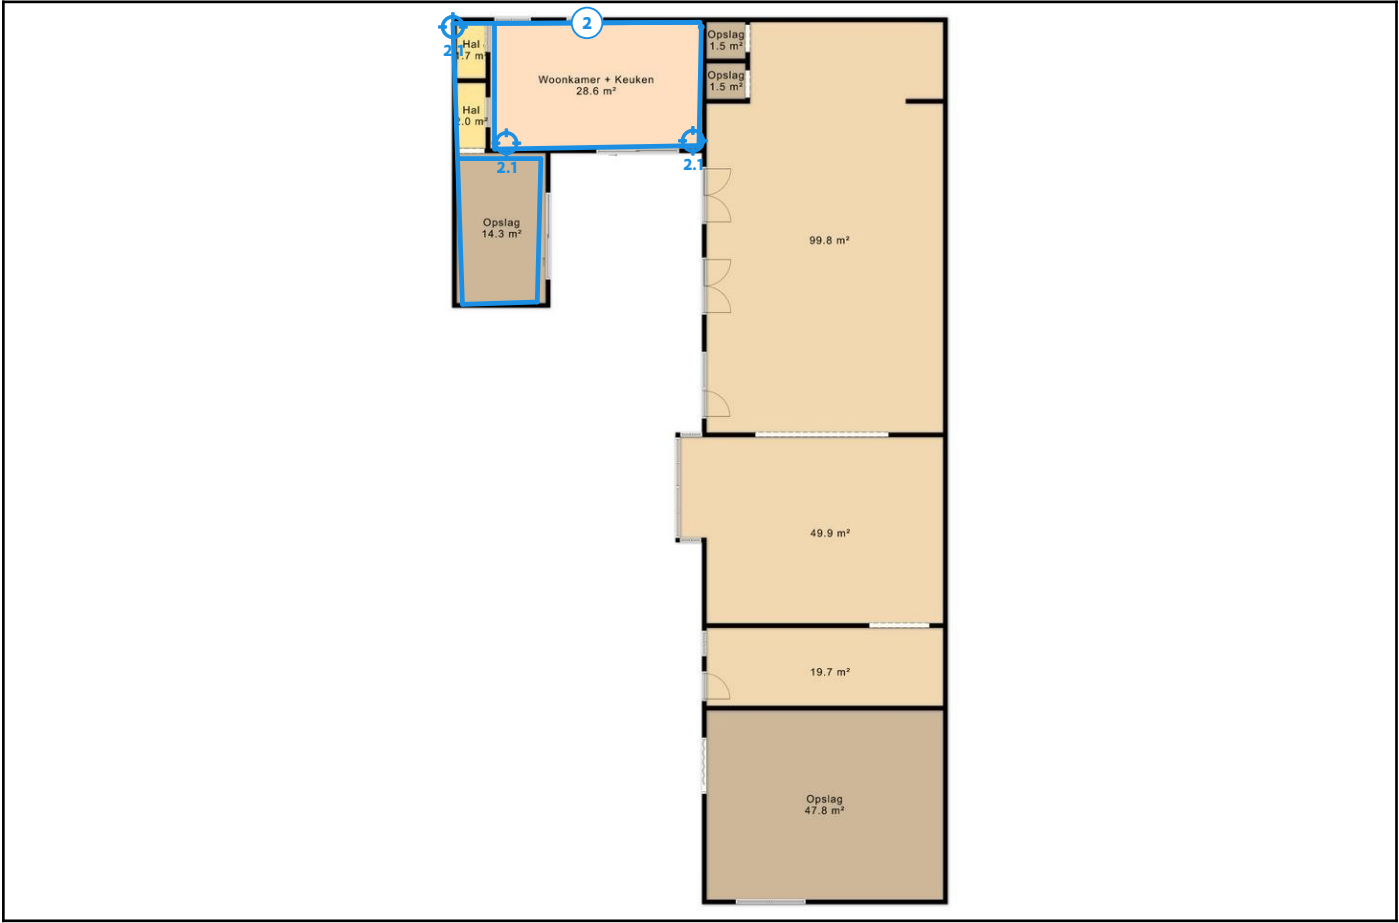
## Plan 1.2: Grondplan gelijkvloers muren

| Beschrijving | Type | Actie |
|---|---|---|
| 2. Pleisterwerk muren - wooneenheid | Geen asbest | - |

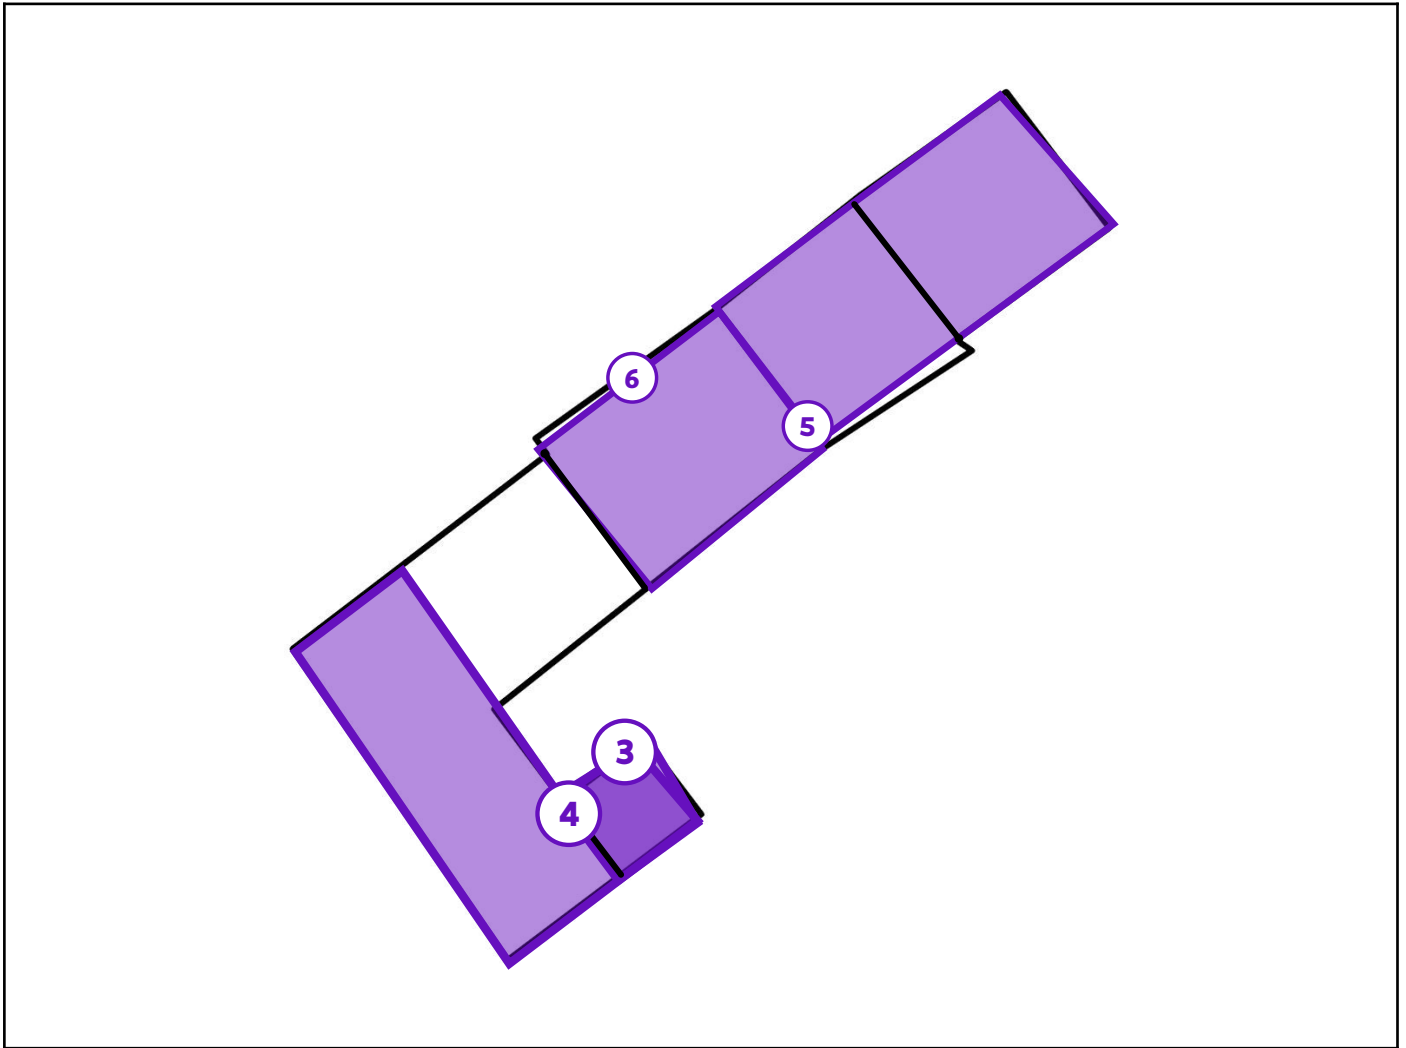
## Plan 1.7: Grondplan dak

| Beschrijving | Type | Actie |
|---|---|---|
| 3. Vernieuwd onderdak woning | Overige ruimte of materiaal | - |
| 4. Nieuwe leien platdak | Overige ruimte of materiaal | - |
| 5. Metalen platen dakbedekking - afdak | Overige ruimte of materiaal | - |
| 6. Onderdak woning doek | Overige ruimte of materiaal | - |

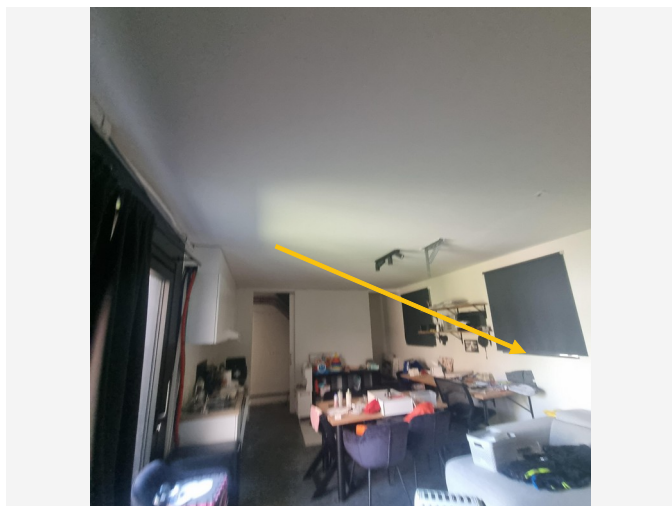
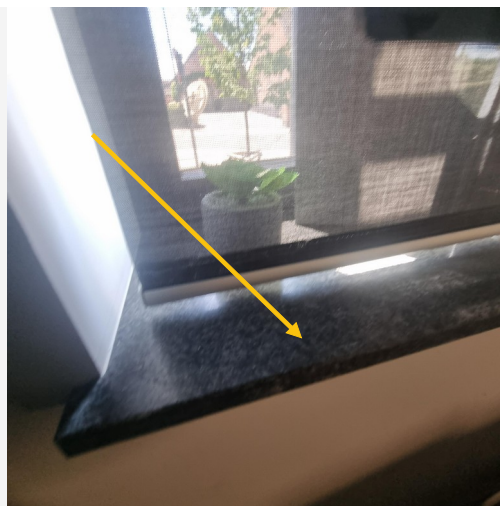
Er zijn geen verdachte vensterbanken aanwezig op het inspectiegebied.

| Basis voor advies | De asbestdeskundige beoordeelt het materiaal als niet-asbestverdacht. |

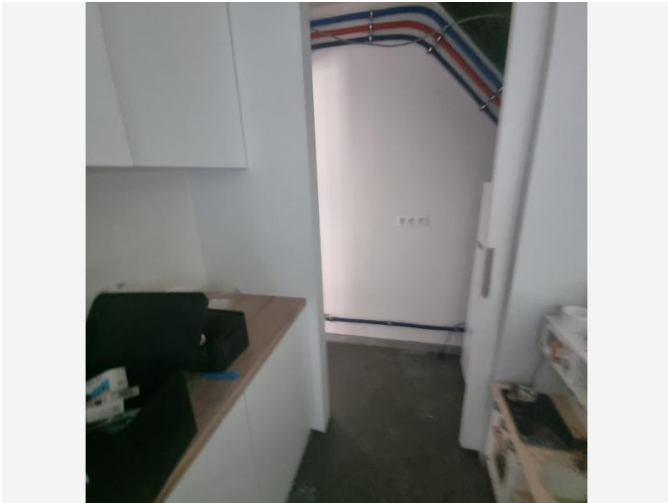
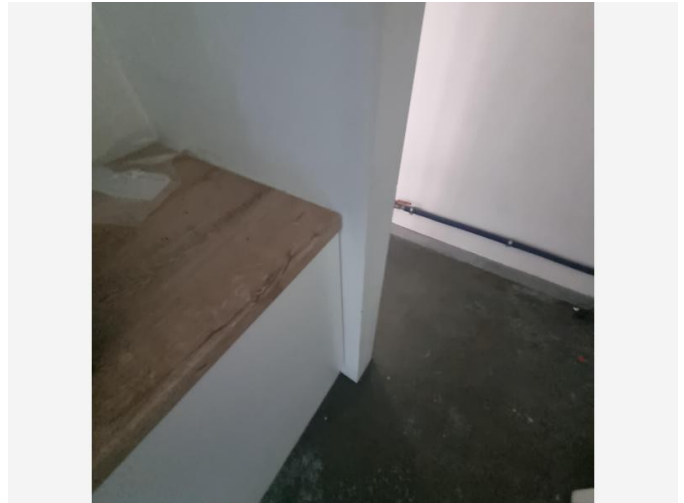
Geen asbest

| # | Type | Referentie | Resultaat |
|---|---|---|---|
| 2.1 | Mengmonster | MM01 | Geen asbest |

| Opmerking | <p>Volgens het inspectieprotocol is een monstername van het pleisterwerk verplicht om dit te identificeren als niet-asbesthoudend.</p> <p>De verplicht te bemonsteren ruimte van het stooklokaal is niet aanwezig.</p> <p>De vermelde oppervlaktes en volumes betreffen een beredeneerde schatting. Er worden geen rechten verleend aan deze oppervlaktes/volumes. De dikte is een schatting die voorkomt uit de monsterplaatsen en is daarom niet altijd representatief.</p> |

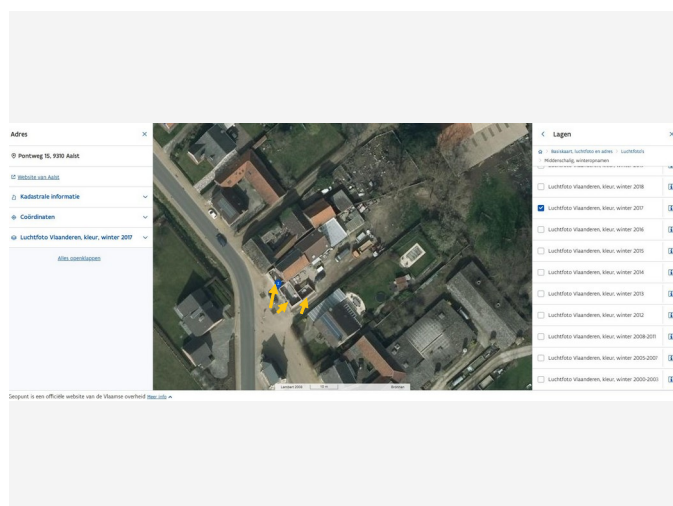
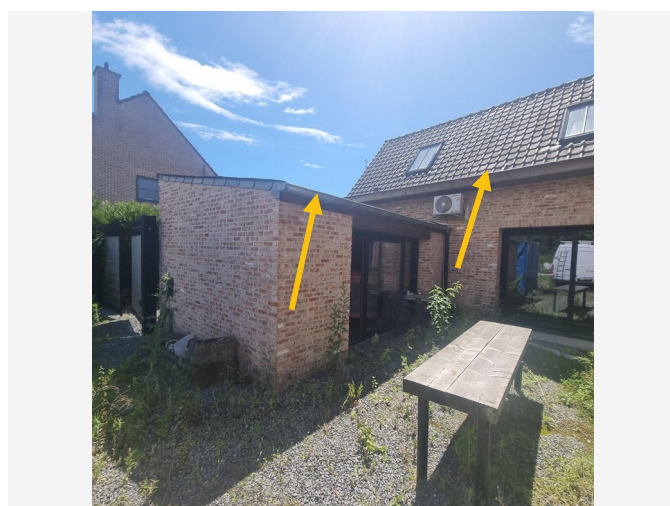
## Fiche 3: Vernieuwd onderdak woning

| Beschrijving | Notitie | Terug te vinden op plannen |
|---|---|---|
| Fiche 3: Vernieuwd onderdak woning | Er is een bewijs via geopunt dat het onderdak volledig is vernieuwd. De constructie van de daken zijn volledig afgebroken. Het onderdak werd geplaatst na 2017. | Plan 1.7: Grondplan dak |

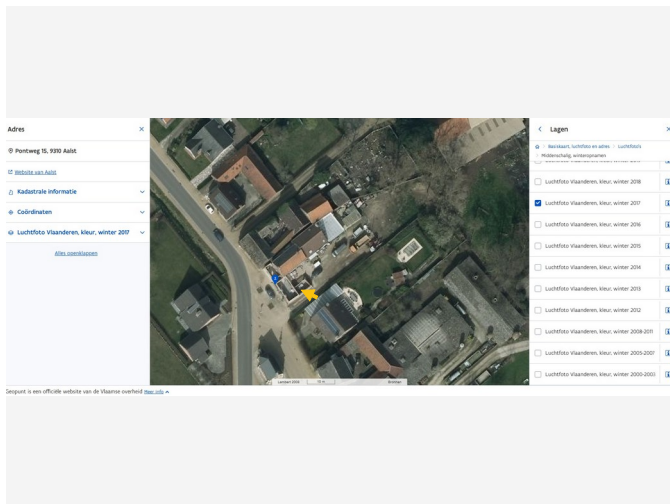
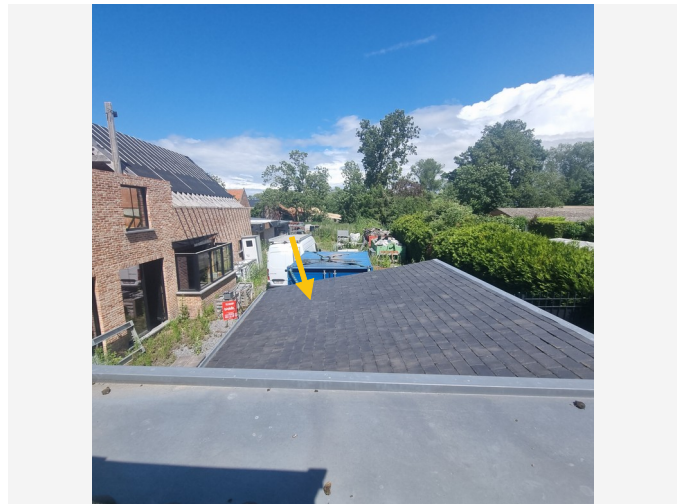
## Fiche 4: Nieuwe leien platdak

| Beschrijving | Notitie | Terug te vinden op plannen |
|---|---|---|
| Fiche 4: Nieuwe leien platdak | Er zijn nieuwe leien op het platte dak aanwezig die geplaatst zijn na 2017. Deze leien zijn niet verdacht. | Plan 1.7: Grondplan dak |

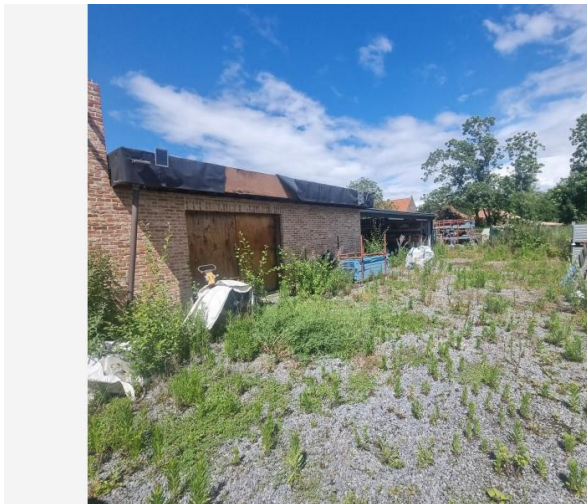
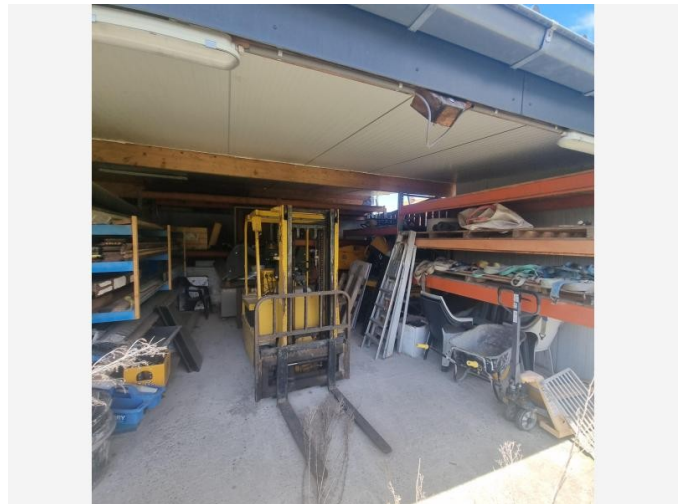
## Fiche 5: Metalen platen dakbedekking - afdak

| Beschrijving | Notitie | Terug te vinden op plannen |
|---|---|---|
| Fiche 5: Metalen platen dakbedekking - afdak | Op het gebouw zijn er metalen platen aanwezig. Deze materialen zijn niet verdacht. | Plan 1.7: Grondplan dak |

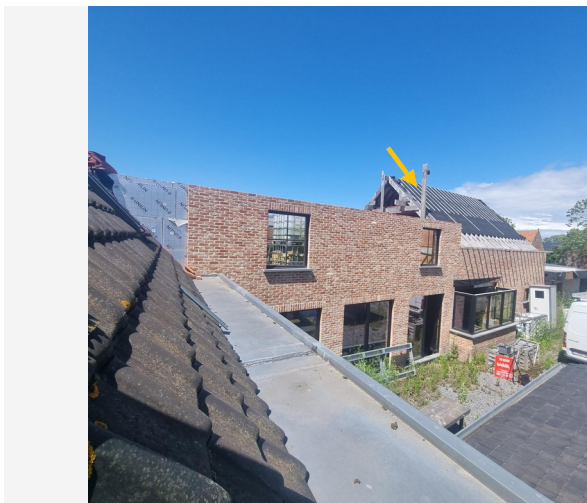
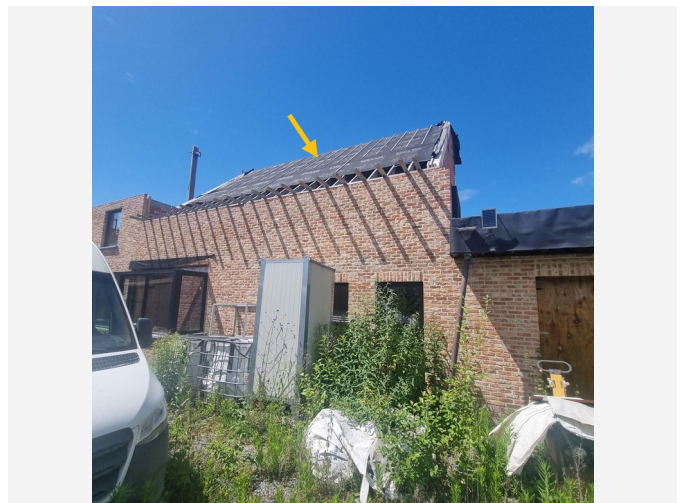
## Fiche 6: Onderdak woning doek

| Beschrijving | Notitie | Terug te vinden op plannen |
|---|---|---|
| Fiche 6: Onderdak woning doek | Er is een doek aanwezig. Dit is geen verdacht materiaal. | Plan 1.7: Grondplan dak |

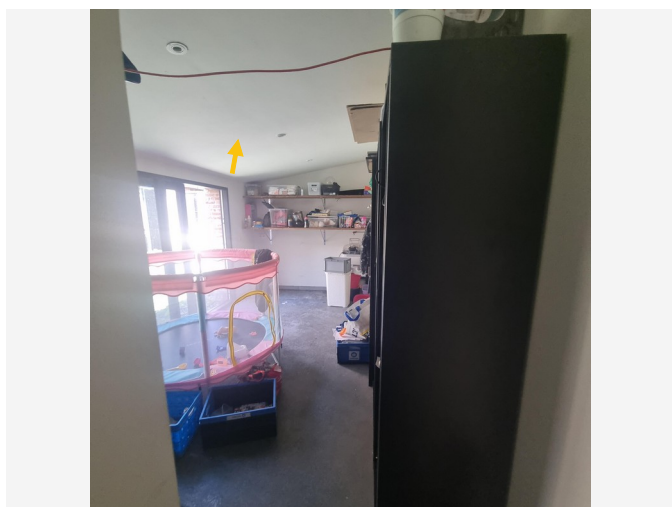
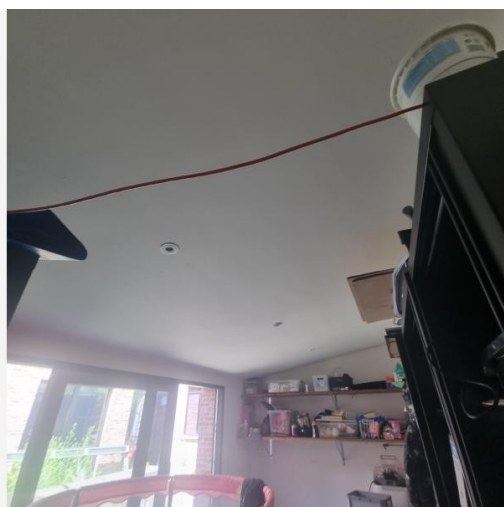
## Fiche 12: Gedeeltelijk geen pleisterwerk plafond aanwezig

| Beschrijving | Notitie | Terug te vinden op plannen |
|---|---|---|
| Fiche 12: Gedeeltelijk geen pleisterwerk plafond aanwezig | Er is een verlaagd plafond aanwezig in de woning. Het is niet zichtbaar of hier nog pleisterwerk of ander materiaal aanwezig is onder het verlaagd plafond. Dit is destructief onderzoek en niet noodzakelijk voor dit attest. | Plan 1.3: Grondplan gelijkvloers plafonds<br>Plan 1.6: Grondplan verdieping plafonds |
