Asbestinventarisatetest

Martelarenlaan 3/33, 3500 Hasselt

Attestnummer : 20240429-000234.000

Uitgegeven op : 29.04.2024

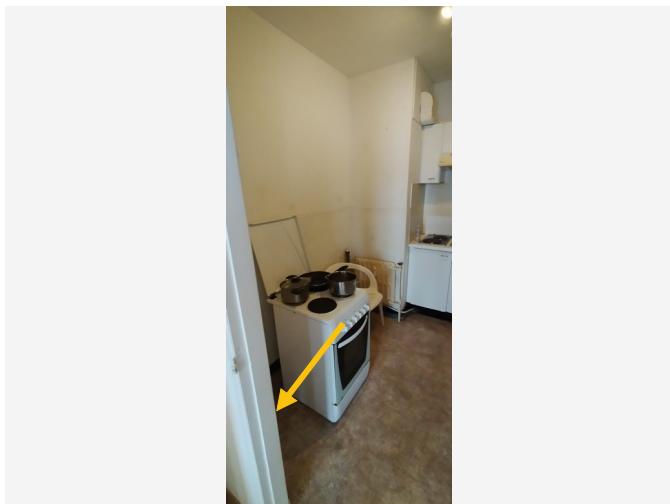
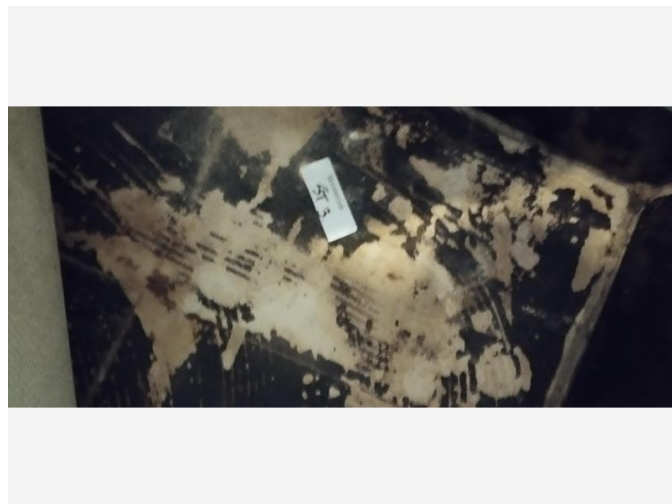
Het asbestmateriaal valt onder de mijlpaal van 2040.

Eindbeoordeling materiaalrisico	Zeer laag materiaalrisico en/of zeer lage kans op vezelvrijgave
---------------------------------	---

Gebondenheid	Categorie 1: hechtgebonden in oorsprong
Asbestsoort (vezeltype)	Alleen chrysotiel
Asbestconcentratie	Laag (< 50%)
Afschermingsgraad van het gehele materiaal	Niet stootvaste afscherming
Toestand van het materiaal	Licht beschadigd, licht verweerd. Intact materiaal type Pical – asbestboard of categorie III 'gebondenheid'

#	Type	Referentie	Resultaat
1.1	Puntmonster	ST 3	Chrysotiel

Beschrijving	lijm laag in keuken
Omgeving	Binnen
Primaire drager	Vloer
Asbestmateriaal	In-situ afwerkingslagen - Lijm laag
Bindmiddel van asbestmateriaal	Lijm
Gebondenheid op basis van bindmiddel	Hecht
Hoeveelheid (oppervlakte - dikte - aantal)	• 5,00 m ² - 0,50 mm - 1 stuk

- Zorg voor een veilig beheer. Vermijd het beschadigen van het asbestmateriaal. Controleer de toestand jaarlijks op wijzigingen.

- Hermetische zone (erkend asbestverwijderaar)
Bij verwijderen van tegelijm veranderd de gebondenheid naar een losgebonden toestand.

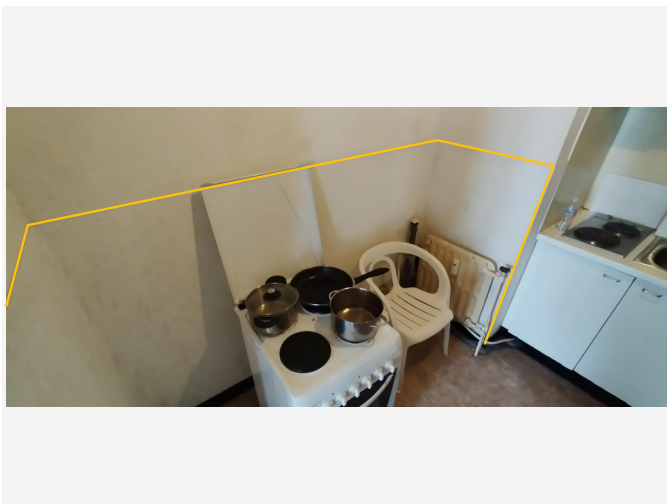
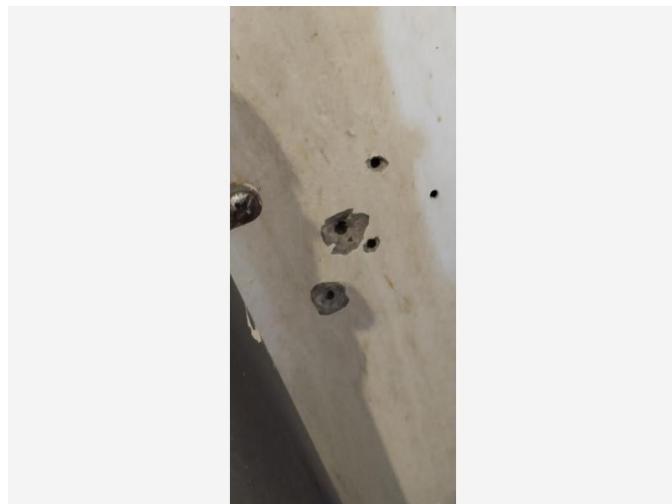
Het asbestmateriaal valt onder de mijlpaal van 2040.

Aangezien er ook een asbesthoudende lijmlaag zit onder de vinyl in de keuken die in hermetische zone moet verwijderd worden, kunnen de wandplaten op hetzelfde moment verwijderd worden.

Eindbeoordeling materiaalrisico	Laag materiaalrisico en/of verlaagde kans op vezelvrijgave
---------------------------------	--

Gebondenheid	Categorie 1: hechtgebonden in oorsprong
Asbestsoort (vezeltype)	Crocidoliet aanwezig
Asbestconcentratie	Laag (< 50%)
Afschermingsgraad van het gehele materiaal	Niet stootvaste afscherming
Toestand van het materiaal	Licht beschadigd, licht verweerd. Intact materiaal type Pical – asbestboard of categorie III 'gebondenheid'

Beschrijving	Wandplaten (keuken)
Omgeving	Binnen
Primaire drager	Binnenwand
Asbestmateriaal	Plaat, paneel, tablet - Type Menuiserite
Bindmiddel van asbestmateriaal	Cement
Gebondenheid op basis van bindmiddel	Hecht

Hoeveelheid (oppervlakte - dikte - aantal)	• 5,00 m ² - 1,00 cm - 1 stuk
Totaal volume	0,05 m ³
Eenvoudig bereikbaar	Ja
Bevestigingswijze	• Onbekend
Identificatiemethode	Vaststelling zonder monstername
Destructieve handeling voor identificatie	Nee
Opmerking	De wandplaten zijn bevestigd tegen de linkse wand van de keuken.

- Zorg voor een veilig beheer. Vermijd het beschadigen van het asbestmateriaal. Controleer de toestand jaarlijks op wijzigingen.

- Eenvoudige handelingen: mag via doe-het-zelf of door werknemer(s) met opleidingsattest eenvoudige handelingen
Hechtgebonden asbesttoepassing. Kan in zijn geheel gedemonteerd worden als de wandplaten bevestigd zijn met nagels of schroeven. Gebruik de correcte beschermingsmiddelen. (handschoenen, tyvek en FFP3 masker)
Verpak het asbestafval met dubbel plasticfolie.
- Hermetische zone (erkend asbestverwijderaar)
Als blijkt dat de wandplaten zijn verlijmd tegen de muur en het niet anders gaat dan de toepassing te breken neem je best contact op met een erkend saneerder.

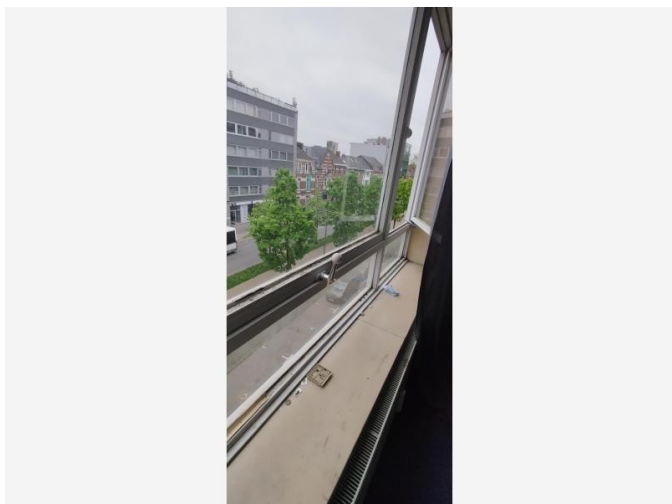
Vrije foto

De mastiek werd gecontroleerd en is niet asbestverdacht.

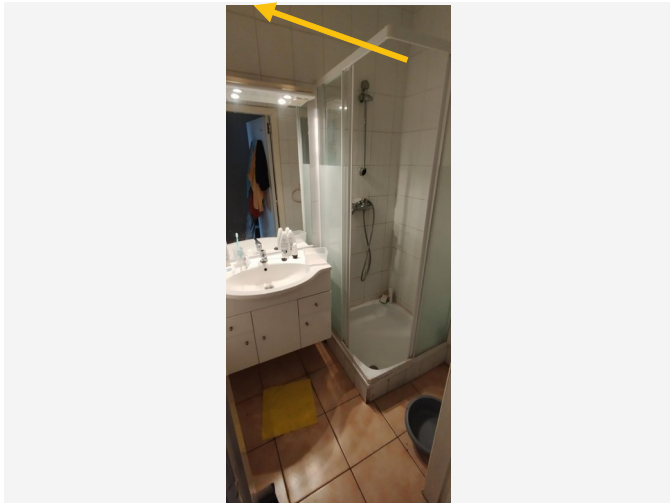
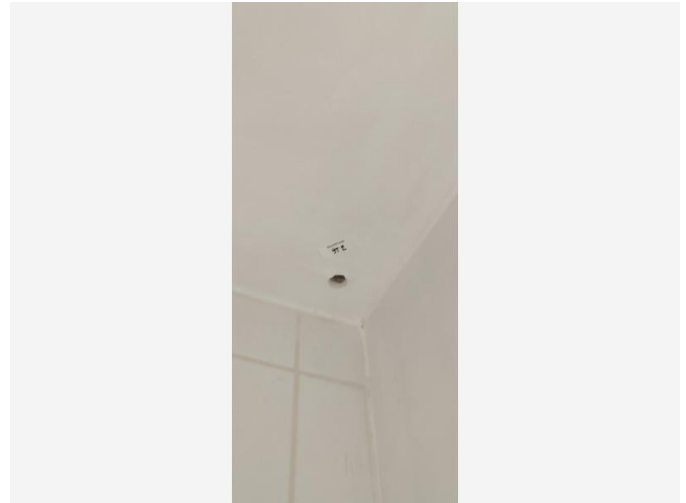
Fiche 4: pleisterwerk plafond

Geen asbest

#	Type	Referentie	Resultaat
4.1	Mengmonster	ST 2	Geen asbest

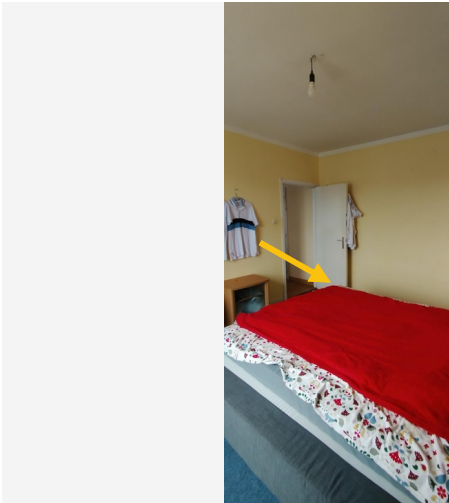
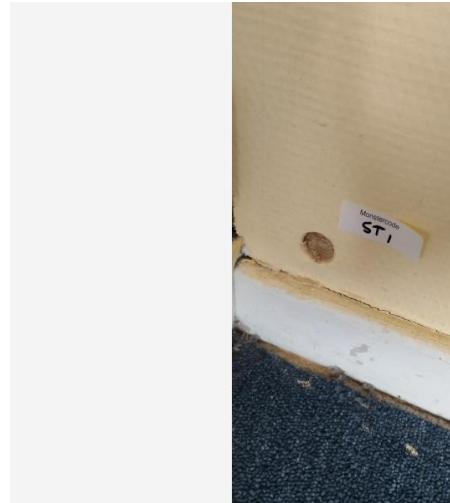
Fiche 5: pleisterwerk muren

Geen asbest

#	Type	Referentie	Resultaat
5.1	Mengmonster	ST 1	Geen asbest
