Asbestinventarisatetest

Bredestraat 200, 3293 Diest

Attestnummer : 20240318-000272.000

Uitgegeven op : 18.03.2024

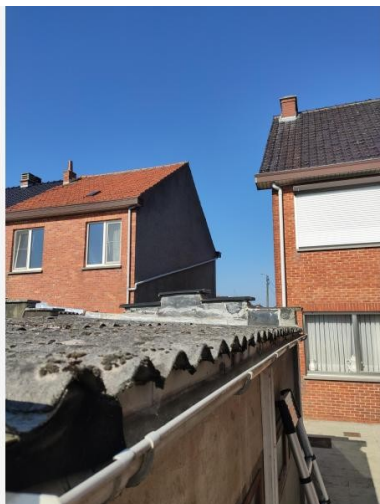
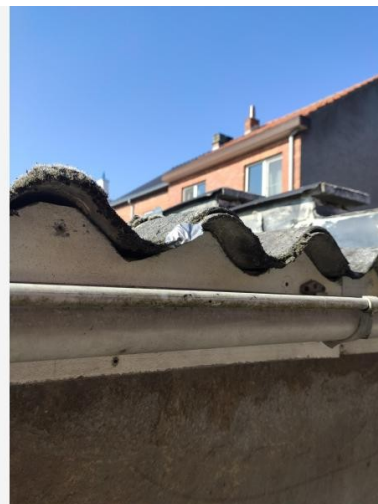
Het asbestmateriaal valt onder de mijlpaal van 2034.

Eindbeoordeling materiaalrisico	Verhoogd materiaalrisico en/of verhoogde kans op vezelvrijgave
---------------------------------	--

Gebondenheid	Categorie 1: hechtgebonden in oorsprong
Asbestsoort (vezeltype)	Alleen chrysotiel
Asbestconcentratie	Laag (< 50%)
Afschermingsgraad van het gehele materiaal	Geheel of deels vrij aan de buitenlucht
Toestand van het materiaal	Matig beschadigd, matig verweerd

#	Type	Referentie	Resultaat
1.1	Puntmonster	005	Chrysotiel

Beschrijving	Golfplaten daken
Omgeving	Buiten
Primaire drager	Schuin dak
Asbestmateriaal	Dak- en gevelbekleding - Golfplaat
Bindmiddel van asbestmateriaal	Cement
Gebondenheid op basis van bindmiddel	Hecht

Verwijderen

- Zorg voor een veilig beheer. Vermijd het beschadigen van het asbestmateriaal. Controleer de toestand jaarlijks op wijzigingen.

- Eenvoudige handelingen: mag via doe-het-zelf of door werknemer(s) met opleidingsattest eenvoudige handelingen
Verwijderingvoorschriften volgens Codex over het welzijn op het werk Art. VI.3-54
- Eenvoudige handelingen: enkel door erkend asbestverwijderaar
Verwijderingvoorschriften volgens Codex over het welzijn op het werk Art. VI.3-54

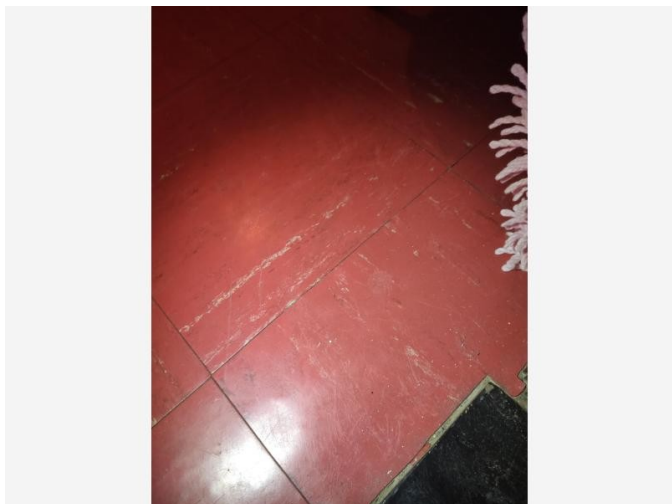
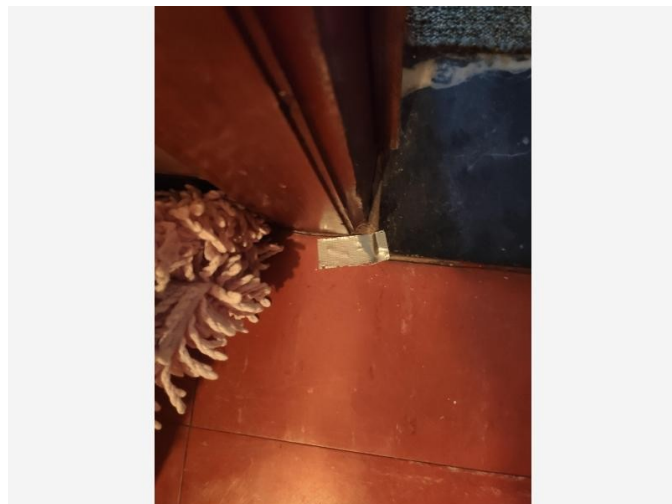
Het asbestmateriaal valt onder de mijlpaal van 2040.

Eindbeoordeling materiaalrisico	Laag materiaalrisico en/of verlaagde kans op vezelvrijgave
---------------------------------	--

Gebondenheid	Categorie 1: hechtgebonden in oorsprong
Asbestsoort (vezeltype)	Alleen chrysotiel
Asbestconcentratie	Laag (< 50%)
Afschermingsgraad van het gehele materiaal	Geheel of deels (ook) vrij aan de binnenlucht
Toestand van het materiaal	Licht beschadigd, licht verweerd. Intact materiaal type Pical – asbestboard of categorie III 'gebondenheid'

#	Type	Referentie	Resultaat
2.1	Puntmonster	003	Chrysotiel

Beschrijving	Vinyl vloerzeil
Omgeving	Binnen
Primaire drager	Vloer
Asbestmateriaal	Prefab - afwerking - Vloerzeil
Bindmiddel van asbestmateriaal	Kunststof of -hars
Gebondenheid op basis van bindmiddel	Hecht
Hoeveelheid (oppervlakte - aantal)	• 12,00 m ² - 1 stuk

Zorgvuldig beheren

- Zorg voor een veilig beheer. Vermijd het beschadigen van het asbestmateriaal. Controleer de toestand jaarlijks op wijzigingen.

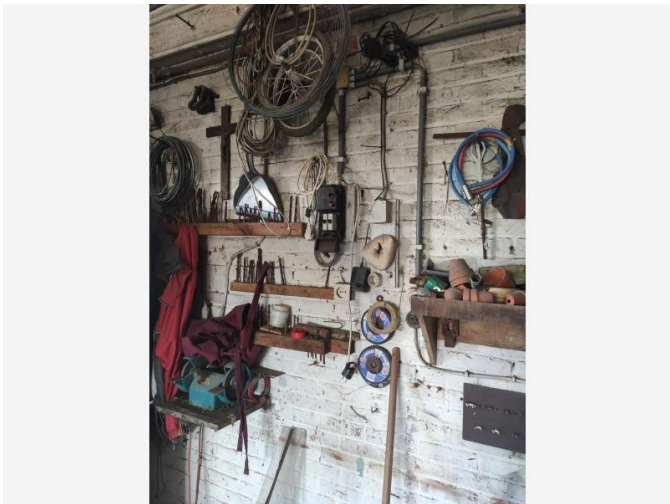
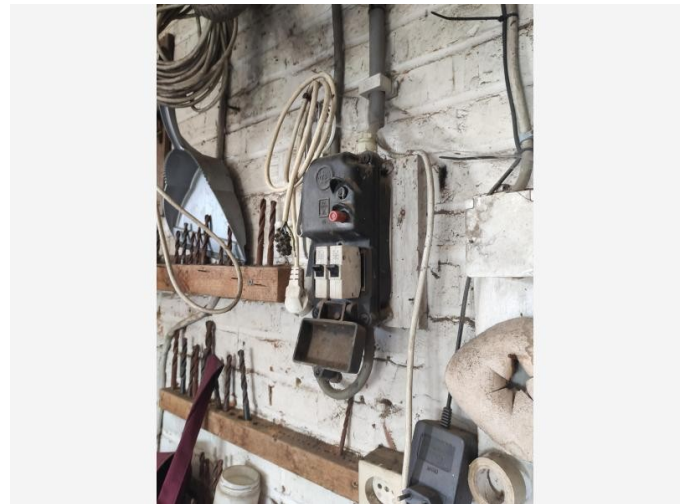
Het asbestmateriaal valt onder de mijlpaal van 2040.

Eindbeoordeling materiaalisico	Laag materiaalisico en/of verlaagde kans op vezelvrijgave
--------------------------------	---

Gebondenheid	Categorie 1: hechtgebonden in oorsprong
Asbestsoort (vezeltype)	Crocidoliet aanwezig
Asbestconcentratie	Laag (< 50%)
Afschermingsgraad van het gehele materiaal	Geheel of deels (ook) vrij aan de binnenlucht
Toestand van het materiaal	Onbeschadigd, niet verweerd

Beschrijving	Elektrisch materiaal werk kot
Omgeving	Binnen
Primaire drager	Communicatie en elektrische infrastructuur en uitrusting
Asbestmateriaal	Plaat, paneel, tablet - Type Bakeliet
Bindmiddel van asbestmateriaal	Kunststof of -hars
Gebondenheid op basis van bindmiddel	Hecht
Hoeveelheid (oppervlakte - dikte - aantal)	• 0,02 m ² - 0,50 cm - 1 stuk
Totaal volume	< 0,001 m ³
Eenvoudig bereikbaar	Ja
Bevestigingswijze	• Geschroefd
Identificatiemethode	Vaststelling zonder monsternamen

Zorgvuldig beheren

- Zorg voor een veilig beheer. Vermijd het beschadigen van het asbestmateriaal. Controleer de toestand jaarlijks op wijzigingen.

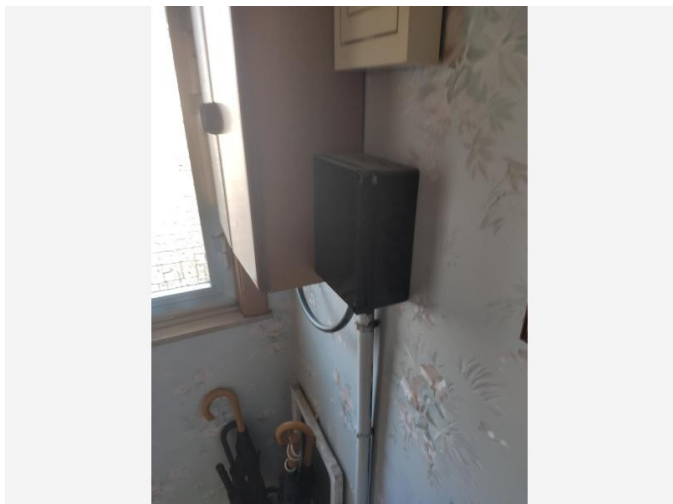
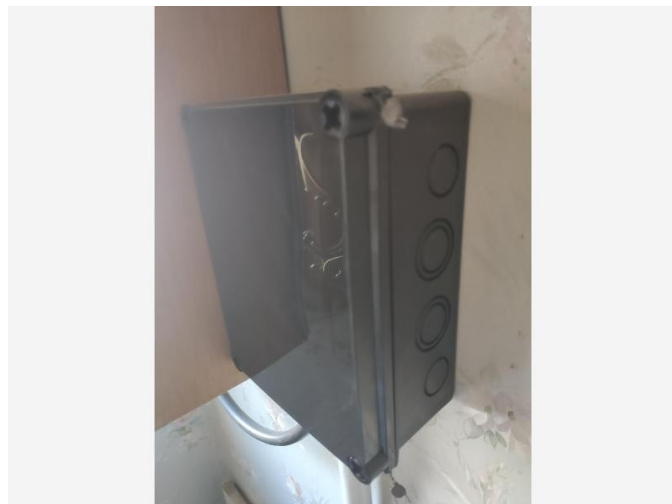
Het asbestmateriaal valt onder de mijlpaal van 2040.

Eindbeoordeling materiaalisico	Laag materiaalisico en/of verlaagde kans op vezelvrijgave
--------------------------------	---

Gebondenheid	Categorie 1: hechtgebonden in oorsprong
Asbestsoort (vezeltype)	Crocidoliet aanwezig
Asbestconcentratie	Laag (< 50%)
Afschermingsgraad van het gehele materiaal	Geheel of deels (ook) vrij aan de binnenlucht
Toestand van het materiaal	Onbeschadigd, niet verweerd

Beschrijving	Zekeringkast
Omgeving	Binnen
Primaire drager	Communicatie en elektrische infrastructuur en uitrusting
Asbestmateriaal	Plaat, paneel, tablet - Type Bakeliet
Bindmiddel van asbestmateriaal	Kunststof of -hars
Gebondenheid op basis van bindmiddel	Hecht
Hoeveelheid (oppervlakte - dikte - aantal)	• 0,02 m ² - 0,50 cm - 1 stuk
Totaal volume	< 0,001 m ³
Eenvoudig bereikbaar	Ja
Bevestigingswijze	• Geschroefd
Identificatiemethode	Vaststelling zonder monsternamen

Zorgvuldig beheren

- Zorg voor een veilig beheer. Vermijd het beschadigen van het asbestmateriaal. Controleer de toestand jaarlijks op wijzigingen.

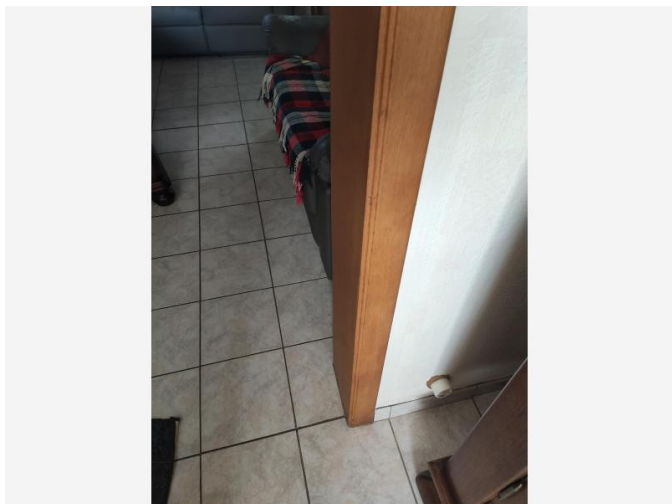
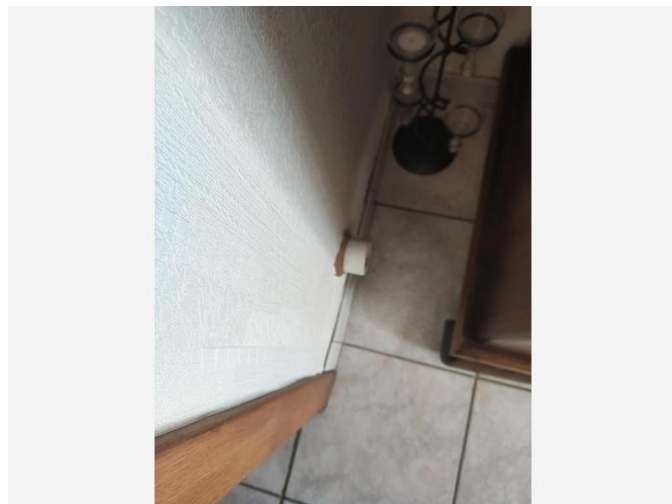
Het asbestmateriaal valt onder de mijlpaal van 2040.

Eindbeoordeling materiaalrisico	Laag materiaalrisico en/of verlaagde kans op vezelvrijgave
---------------------------------	--

Gebondenheid	Categorie 1: hechtgebonden in oorsprong
Asbestsoort (vezeltype)	Crocidoliet aanwezig
Asbestconcentratie	Laag (< 50%)
Afschermingsgraad van het gehele materiaal	Geheel of deels (ook) vrij aan de binnenlucht
Toestand van het materiaal	Onbeschadigd, niet verweerd

Beschrijving	Schakelaars en stopcontacten
Omgeving	Binnen
Primaire drager	Communicatie en elektrische infrastructuur en uitrusting
Asbestmateriaal	Plaat, paneel, tablet - Type Bakeliet
Bindmiddel van asbestmateriaal	Kunststof of -hars
Gebondenheid op basis van bindmiddel	Hecht
Hoeveelheid (oppervlakte - dikte - aantal)	• 0,02 m ² - 0,50 cm - 5 stuks
Totaal volume	< 0,001 m ³
Eenvoudig bereikbaar	Ja
Bevestigingswijze	• Geschroefd
Identificatiemethode	Vaststelling zonder monsternamen

Destructieve handeling voor identificatie	Nee
Opmerking	Het betreft alle zwarte schakelaars en stopcontacten (zie bijlage), alsook een witte (zie foto)

Zorgvuldig beheren

- Zorg voor een veilig beheer. Vermijd het beschadigen van het asbestmateriaal. Controleer de toestand jaarlijks op wijzigingen.

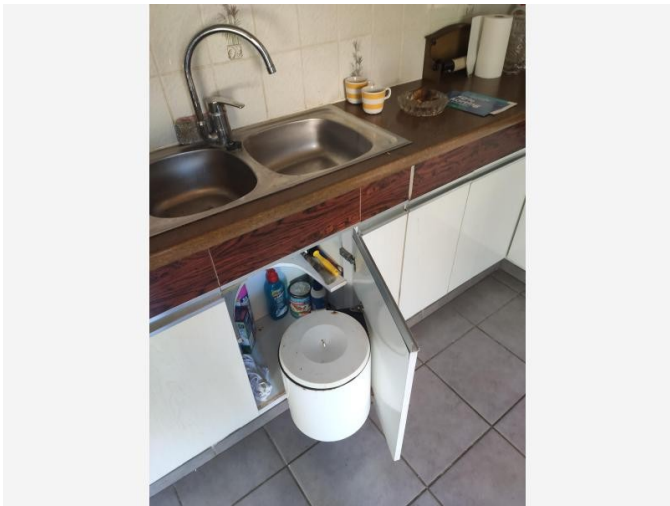
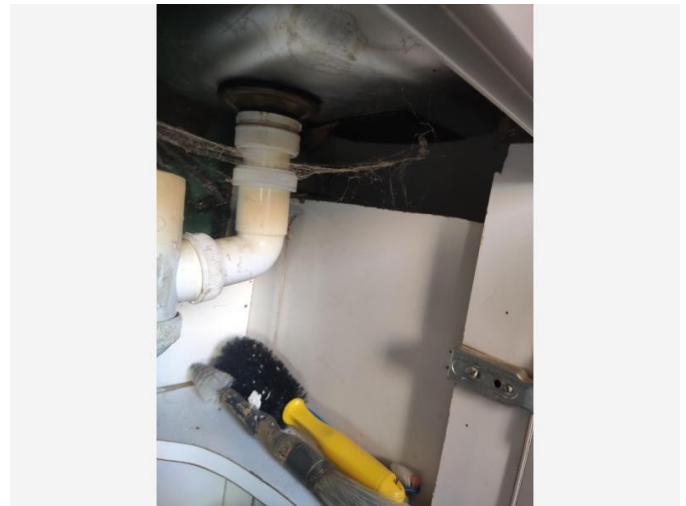
Het asbestmateriaal valt onder de mijlpaal van 2040.

Eindbeoordeling materiaalrisico	Laag materiaalrisico en/of verlaagde kans op vezelvrijgave
---------------------------------	--

Gebondenheid	Categorie 1: hechtgebonden in oorsprong
Asbestsoort (vezeltype)	Crocidoliet aanwezig
Asbestconcentratie	Laag (< 50%)
Afschermingsgraad van het gehele materiaal	Enkel randen niet afgeschermd maar geen contact met binnenluchtstromen
Toestand van het materiaal	Licht beschadigd, licht verweerd. Intact materiaal type Pical – asbestboard of categorie III 'gebondenheid'

Beschrijving	Dreunplaat onder wasbak
Omgeving	Binnen
Primaire drager	Inrichting (meubilair, ...)
Asbestmateriaal	Dreunplaat
Bindmiddel van asbestmateriaal	Bitumen (roofing, teer, asfalt)
Gebondenheid op basis van bindmiddel	Hecht
Hoeveelheid (gewicht - aantal)	• 0,20 kg - 1 stuk
Totaal gewicht	0,20 kg
Eenvoudig bereikbaar	Ja
Bevestigingswijze	• Verlijmd, ingegoten, versmeerd

Zorgvuldig beheren

- Zorg voor een veilig beheer. Vermijd het beschadigen van het asbestmateriaal. Controleer de toestand jaarlijks op wijzigingen.

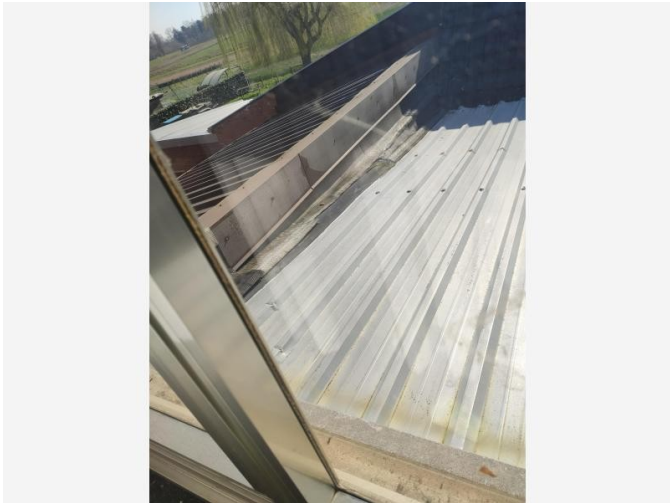
Permanente beperking

Reden: Het onderzoek kan niet uitgevoerd worden binnen de bepalingen van de Welzijnswet

Uitleg van de asbestdeskundige: Dak is niet stabiel genoeg om te betreden waardoor het onmogelijk is om een staal te nemen van de strook roofing zichtbaar vanuit het raam van de kamer op het 1ste verdiep. Redelijk vermoeden dat de strook roofing asbesthoudend is, staal laten nemen is dus aangeraden.

(Asbest)materiaal	Dak- en gevelbekleding - Roofing
Karakterisatie	Asbest (verdacht)
Primaire drager	Schuin dak

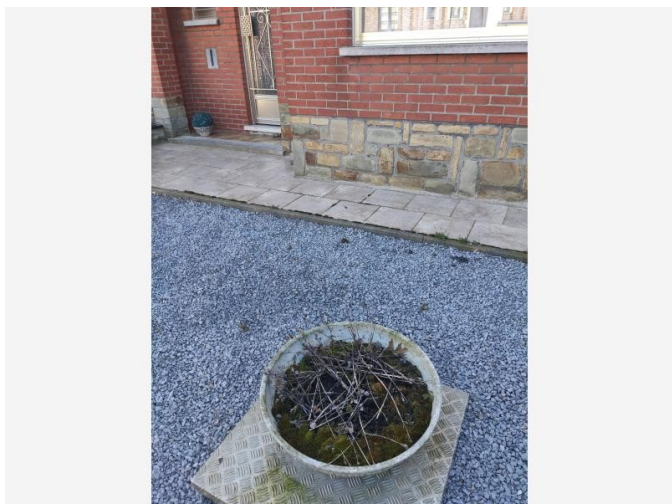
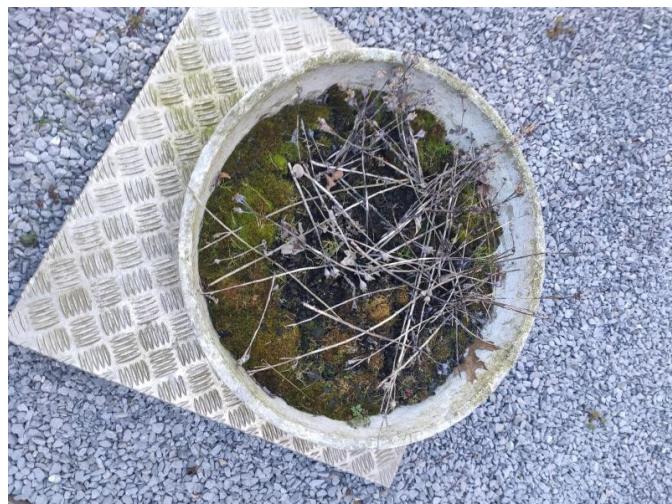
Eindbeoordeling materiaalrisico	Laag materiaalrisico en/of verlaagde kans op vezelvrijgave
---------------------------------	--

Gebondenheid	Categorie 1: hechtgebonden in oorsprong
Asbestsoort (vezeltype)	Crocidoliet aanwezig
Asbestconcentratie	Laag (< 50%)
Afschermingsgraad van het gehele materiaal	Geheel of deels vrij aan de buitenlucht
Toestand van het materiaal	Licht beschadigd, licht verweerd. Intact materiaal type Pical – asbestboard of categorie III 'gebondenheid'

Beschrijving	Bloembak
Omgeving	Buiten
Primaire drager	bloembak
Asbesttoepassing	Bak, reservoir, kuip, bloembak
Bindmiddel van asbesttoepassing	Cement
Gebondenheid op basis van bindmiddel	Hecht
Hoeveelheid (gewicht - aantal)	• 15,00 kg - 1 stuk
Totaal gewicht	15,00 kg
Identificatiemethode	Vaststelling zonder monstername
Destructieve handeling voor identificatie	Nee

- Verwijder deze asbesttoepassing zo snel mogelijk. Volg de toestand goed op.

- Eenvoudige handelingen: mag via doe-het-zelf of door werknemer(s) met opleidingsattest eenvoudige handelingen
Verwijderingvoorschriften volgens Codex over het welzijn op het werk Art. VI.3-54
- Eenvoudige handelingen: enkel door erkend asbestverwijderaar
Verwijderingvoorschriften volgens Codex over het welzijn op het werk Art. VI.3-54

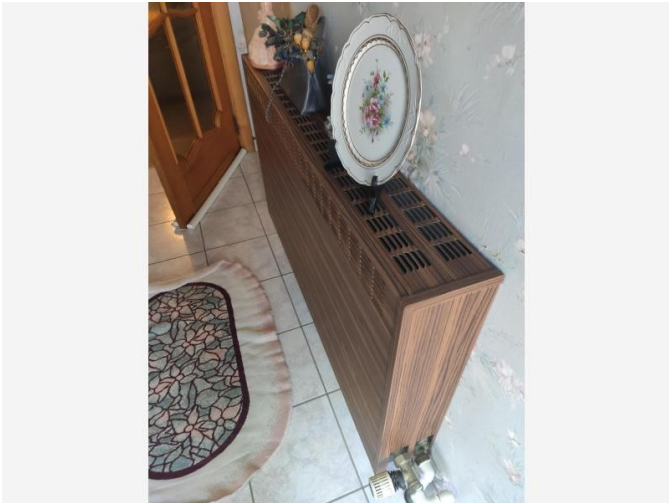
Kans op aanwezigheid van asbesthoudende pakking in de verwarminginstallaties met risicobouwjaar. Het betreft alle verwarmingen in het huis.

Identificatiemethode	Redelijk vermoeden
Primaire drager	HVAC infrastructuur en uitrusting
(Asbest)materiaal	Pakking, dichting
Bindmiddel	Karton - papier - viltachtig
Gebondenheid bindmiddel	Niet-hechtgebonden

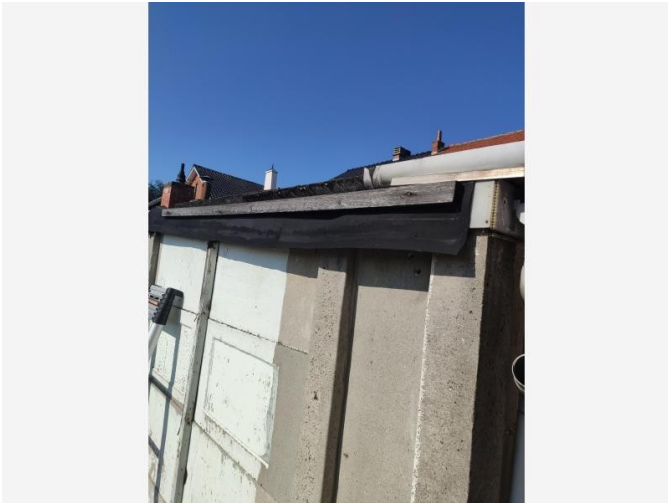
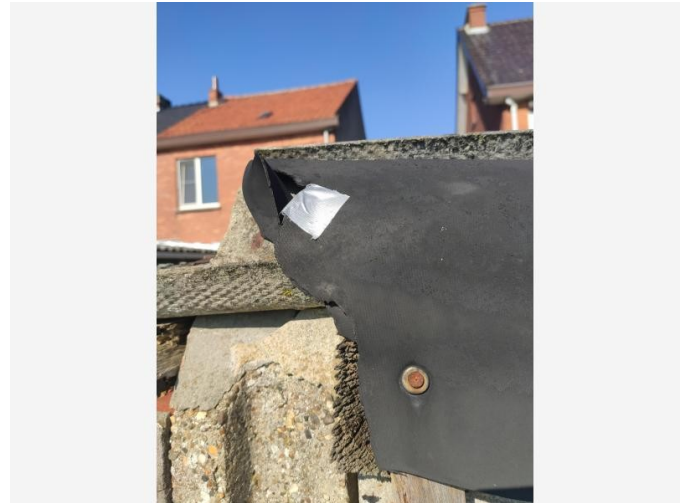
Geen asbest

#	Type	Referentie	Resultaat
10.1	Puntmonster	006	Geen asbest

Beschrijving	Roofing
Omgeving	Buiten

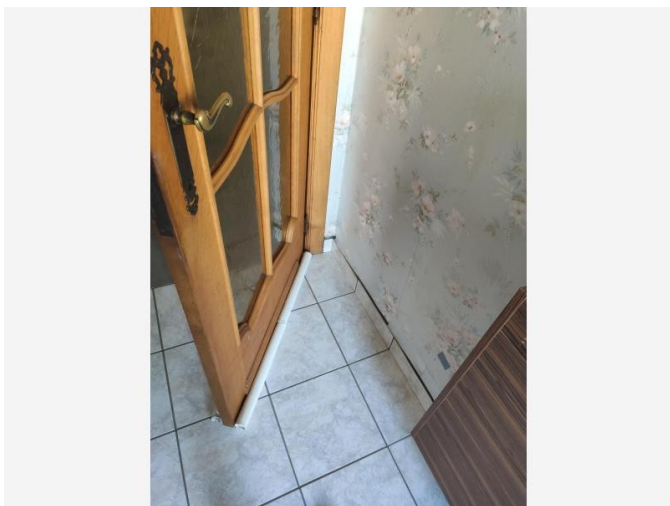
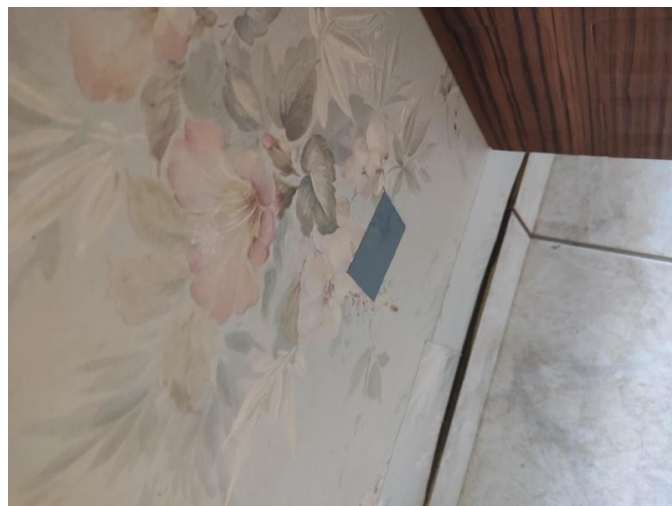
Geen asbest

#	Type	Referentie	Resultaat
11.1	Mengmonster	001	Geen asbest

Beschrijving	Pleisterwerk muren
Omgeving	Binnen
Primaire drager	Binnenwand

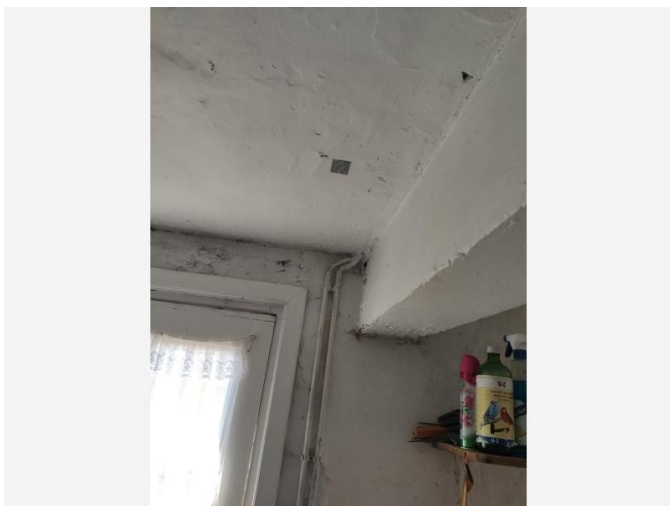
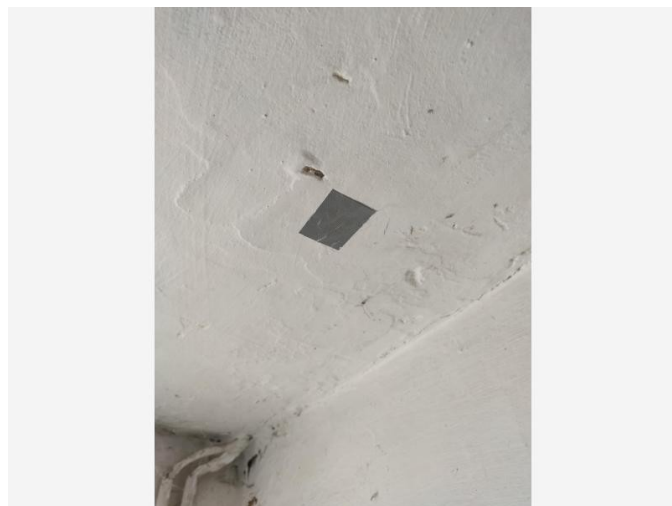
Geen asbest

#	Type	Referentie	Resultaat
12.1	Mengmonster	002	Geen asbest

Beschrijving	Pleisterwerk plafond
Omgeving	Binnen
Primaire drager	Plafond

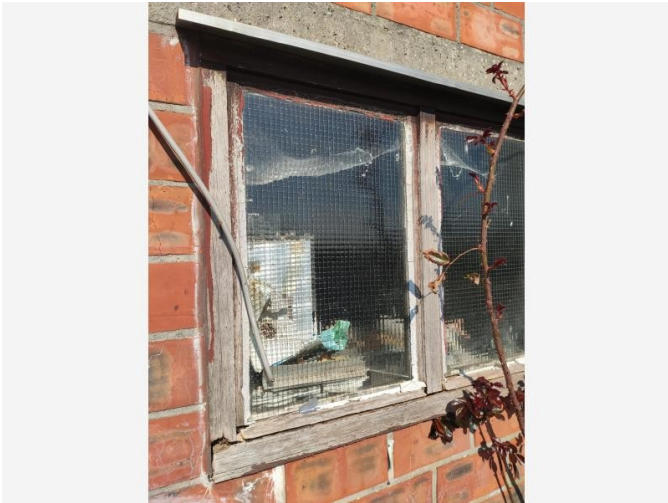
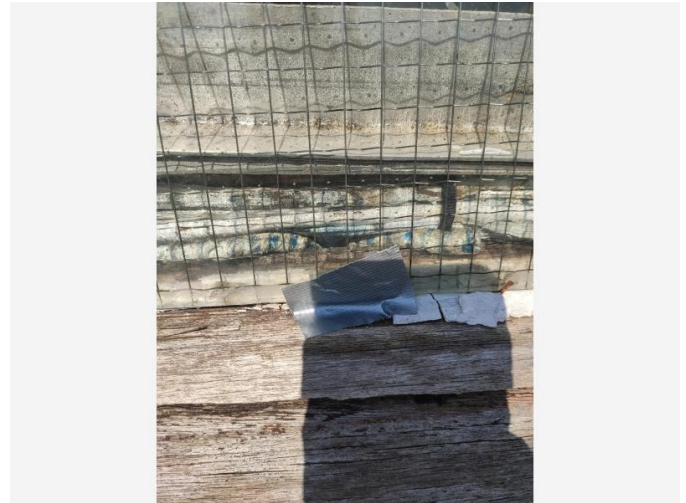
Geen asbest

#	Type	Referentie	Resultaat
13.1	Puntmonster	004	Geen asbest

Beschrijving	Kit ramen Werk kot
Omgeving	Buiten
Primaire drager	Wandopening verticaal (raam, deur, ...)
Bindmiddel van materiaal	Kitten, mastiek, pasta
