Asbestinventarisatetest

Staatsbaan 329, 3460 Bekkevoort

Attestnummer : 20240929-000013.000

Uitgegeven op : 29.09.2024

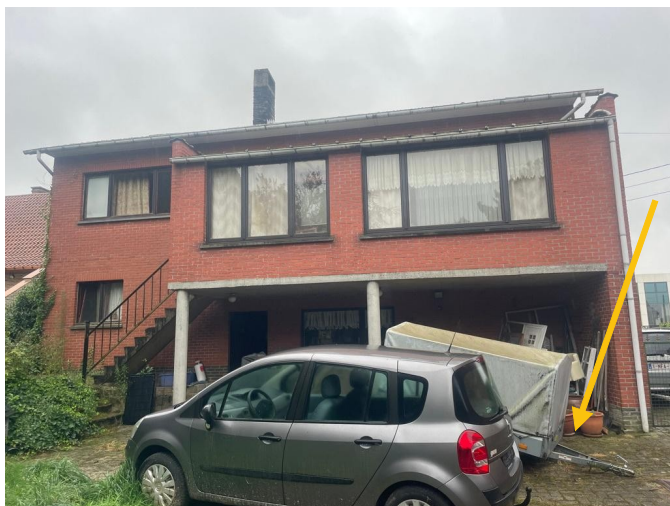
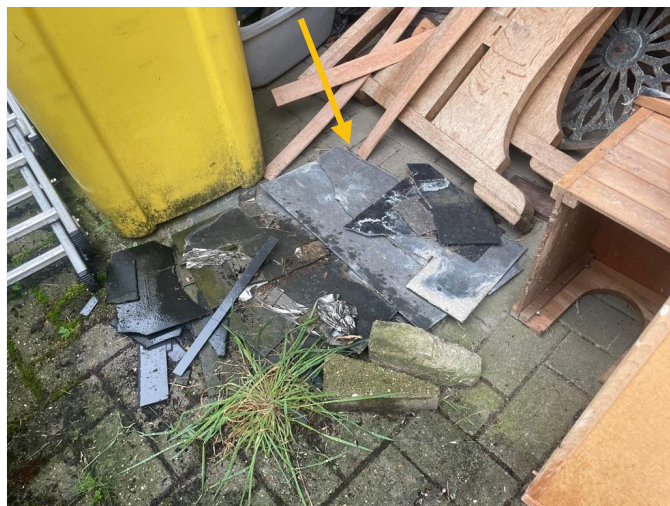
Fiche 1: afval asbestleien

Asbestmateriaal - afvalstof

Het asbestmateriaal valt onder de mijlpaal van 2040.

Beschrijving	afval asbestleien
Type afvalstof	Betreft resten (contaminatie) van verwerking of beschadiging
Type resten (contaminatie)	<ul style="list-style-type: none">• Stukken, fragmenten (los, opliggend)
Besmette materialen	<ul style="list-style-type: none">• Geen (er is geen vermenging met ander materiaal)
Bron van de resten	beschadigde leien
Omgeving	Buiten
Primaire drager	Gedemonteerd of buitengebruik gesteld materiaal
Gebondenheid resten	Hecht
Hoeveelheid (gewicht - aantal)	<ul style="list-style-type: none">• 6,00 kg - 1 stuk
Totaal gewicht	6,00 kg
Eenvoudig bereikbaar	Ja
Identificatiemethode	Vaststelling zonder monsternamen

- Verwijder het asbestafval.
- Vermijd het bewerken of het intensief betreden (belopen, rijden, ...) van de verontreinigde zone. Is dit niet mogelijk vraag dan advies aan een erkend bodemsaneringsdeskundige voor verdere maatregelen.

- Eenvoudige handelingen: mag via doe-het-zelf of door werknemer(s) met opleidingsattest eenvoudige handelingen draag persoonlijke bescherming, bevochtig of fixeer, vermijd breken, scheuren. Verpak in daarvoor voorziene asbestafvalzakken en afgedekt afvoeren naar daarvoor bestemde recyclagepark

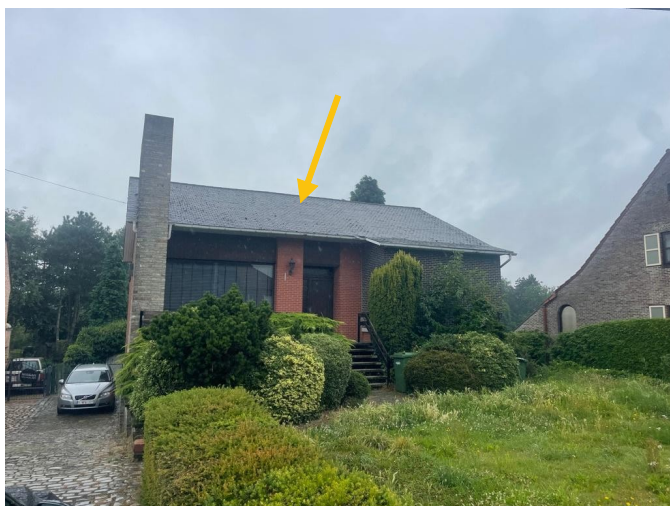
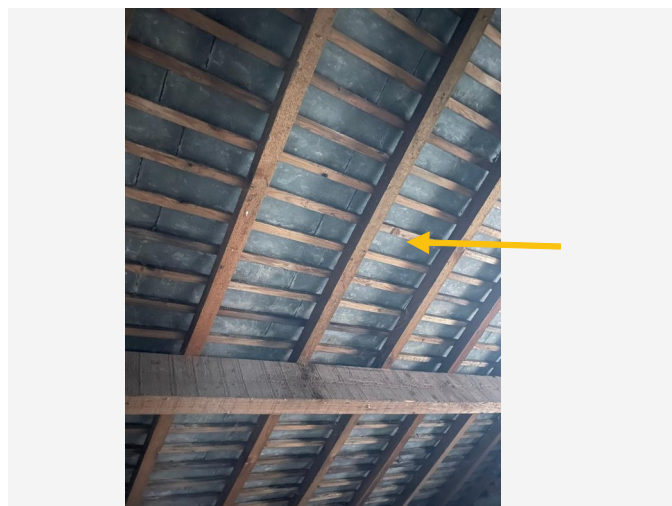
Het asbestmateriaal valt onder de mijlpaal van 2034.

Eindbeoordeling materiaalrisico	Hoog materiaalrisico en/of hoge kans op vezelvrijgave
---------------------------------	---

Gebondenheid	Categorie 1: hechtgebonden in oorsprong
Asbestsoort (vezeltype)	Crocidoliet aanwezig
Asbestconcentratie	Laag (< 50%)
Afschermingsgraad van het gehele materiaal	Geheel of deels (ook) vrij aan de binnenlucht
Toestand van het materiaal	Matig beschadigd, matig verweerd

Beschrijving	leien op schuin dak
Omgeving	Grenst aan binnen- en buitenlucht
Primaire drager	Schuin dak
Asbestmateriaal	Dak- en gevelbekleding - Lei, shingle
Bindmiddel van asbestmateriaal	Cement
Gebondenheid op basis van bindmiddel	Hecht
Hoeveelheid (oppervlakte - aantal)	<ul style="list-style-type: none">• 220,00 m² - 1 stuk
Totale oppervlakte	220,00 m ²
Eenvoudig bereikbaar	Ja
Bevestigingswijze	<ul style="list-style-type: none">• Geklemd• Genageld, geniet
Identificatiemethode	Vaststelling met bewijsdocument, zonder monstername
Destructieve handeling voor identificatie	Nee
Opmerking	Oppervlaktematen, afmetingen en gewichten zijn schattingen en kunnen niet gebruikt worden als definitieve afmetingen voor bestekken ea..

- Verwijder dit asbestmateriaal zo snel mogelijk. Volg de toestand goed op.
- Hemelwater dat afspoelt van asbestcement daken of gevels kan asbestdeeltjes bevatten. Gebruik het enkel voor gesloten circuits (bv. spoelen toiletten). Reinig na het vervangen van het dak of de gevel de dakgoten en regenwaterput of -ton om asbesthoudend sediment of slib te verwijderen

- Eenvoudige handelingen: mag via doe-het-zelf of door werknemer(s) met opleidingsattest eenvoudige handelingen bij voorkeur verwijdering door werknemers met opleidingsattest eenvoudige handelingen. draag persoonlijke bescherming, bevochtig of fixeer, vermijd breken, scheuren. Verpak in daarvoor voorziene asbestafvalzakken en afgedekt afvoeren naar daarvoor bestemde recyclagepark

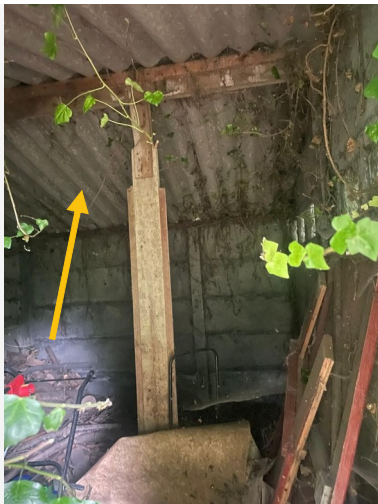
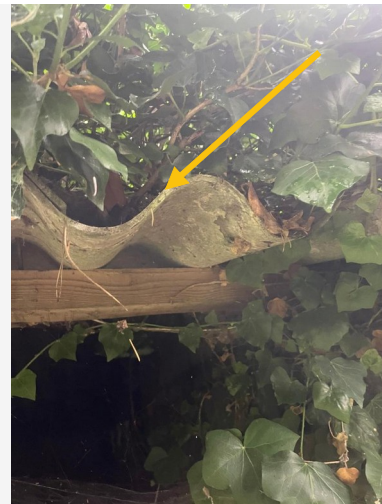
Het asbestmateriaal valt onder de mijlpaal van 2034.

Eindbeoordeling materiaalrisico	Hoog materiaalrisico en/of hoge kans op vezelvrijgave
Opmerking	eveneens overgroeid met vegetatie, de welke een verwijdering sterk bemoeilijkt, met groot risico op vezelvrijgave

Gebondenheid	Categorie 1: hechtgebonden in oorsprong
Asbestsoort (vezeltype)	Crocidoliet aanwezig
Asbestconcentratie	Laag (< 50%)
Afschermingsgraad van het gehele materiaal	Geheel of deels (ook) vrij aan de binnenlucht
Toestand van het materiaal	Zwaar beschadigd, zwaar verweerd

Beschrijving	golfplaten schuin dak
Omgeving	Grenst aan binnen- en buitenlucht
Primaire drager	Schuin dak
Asbestmateriaal	Dak- en gevelbekleding - Golfplaat
Bindmiddel van asbestmateriaal	Cement
Gebondenheid op basis van bindmiddel	Hecht
Hoeveelheid (oppervlakte - aantal)	<ul style="list-style-type: none">• 60,00 m² - 1 stuk
Totale oppervlakte	60,00 m ²
Eenvoudig bereikbaar	Ja
Bevestigingswijze	<ul style="list-style-type: none">• Geklemd• Geschroefd
Identificatiemethode	Vaststelling zonder monsternamen
Destructieve handeling voor identificatie	Nee
Opmerking	Oppervlaktematen, afmetingen en gewichten zijn schattingen en kunnen niet gebruikt worden als definitieve afmetingen voor bestekken ea..

- Verwijder dit asbestmateriaal zo snel mogelijk. Volg de toestand goed op.
- Hemelwater dat afspoelt van asbestcement daken of gevels kan asbestdeeltjes bevatten. Gebruik het enkel voor gesloten circuits (bv. spoelen toiletten). Reinig na het vervangen van het dak of de gevel de dakgoten en regenwaterput of -ton om asbesthoudend sediment of slib te verwijderen

- Eenvoudige handelingen: enkel door erkend asbestverwijderaar aangezien overgroeid met vegetatie, is enkel een asbestverwijderaar in staat om de nodige voorzorgsmaatregelen te nemen bij verwijdering

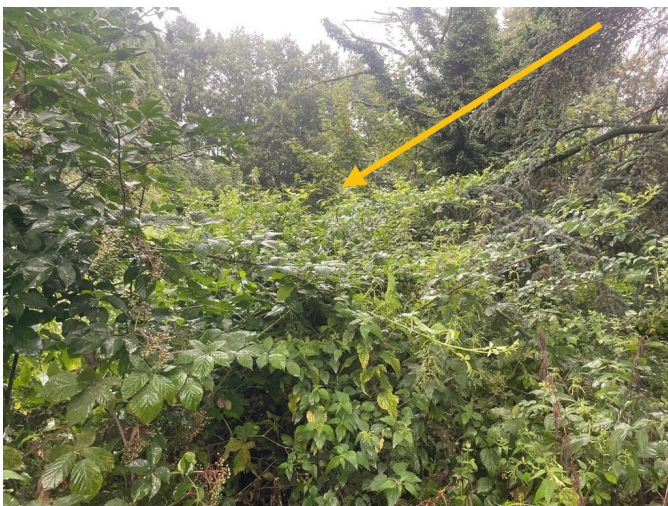
Situeringfoto

Permanente beperking

Reden: Er is geen volledige risicobeoordeling mogelijk

Uitleg van de asbestdeskundige: overbegroeiing in tuin en een woning vol rommel maken een volledige risicobeoordeling onmogelijk. Doch is in de mate van het mogelijke een grondige asbestinventaris opgemaakt

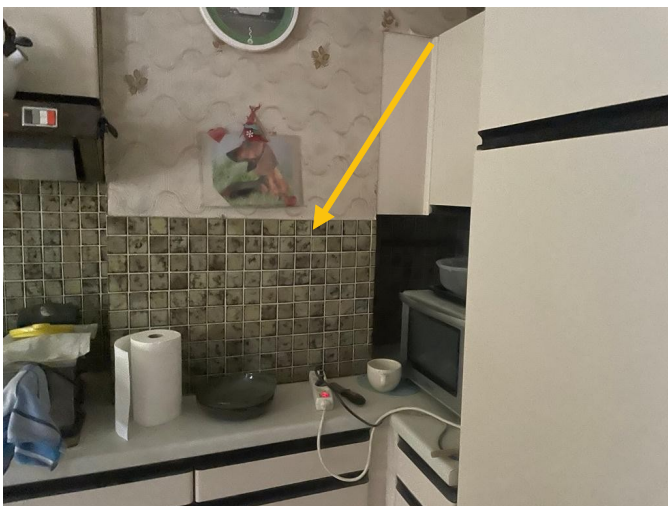
Fiche 5: tegellijm faiencetegels

faiencetegels in wc, badkamer en keuken in goede staat. in niet-destructief onderzoek niet mogelijk om eventueel aanwezige asbestverdachte tegellijm vast te stellen

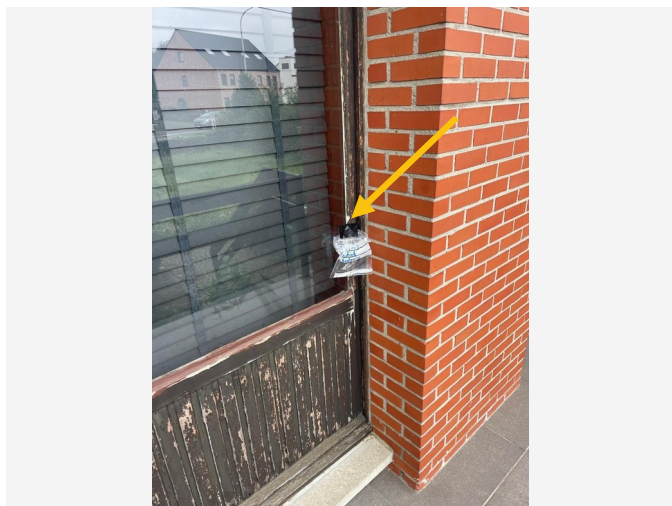
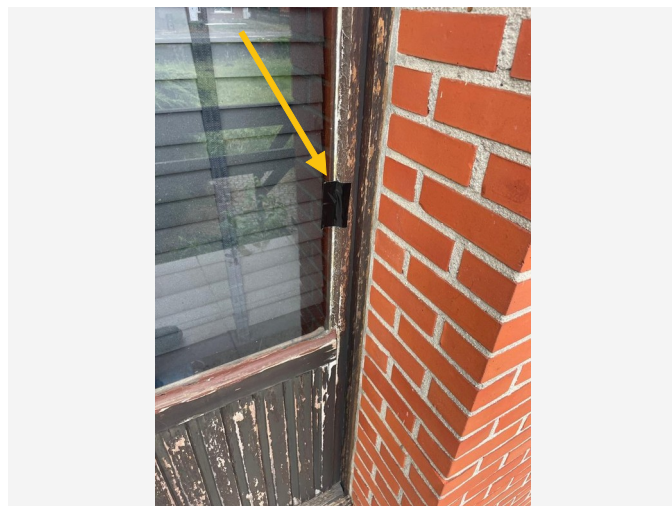
Fiche 6: mastiek beglazingskit

Geen asbest

#	Type	Referentie	Resultaat
6.1	Puntmonster	HB0708/4	Geen asbest

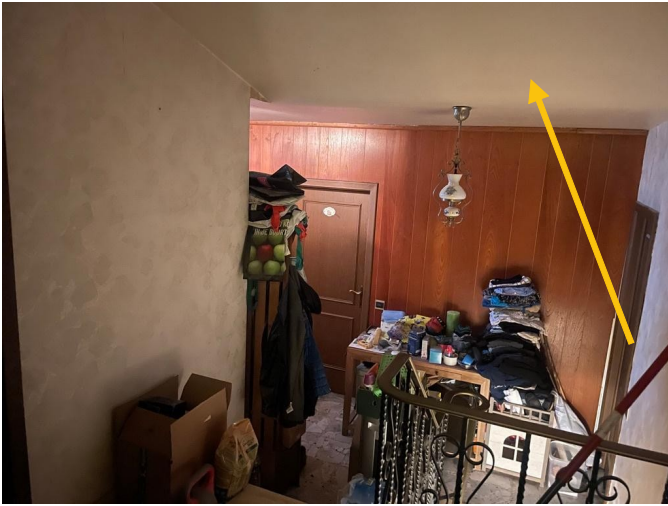
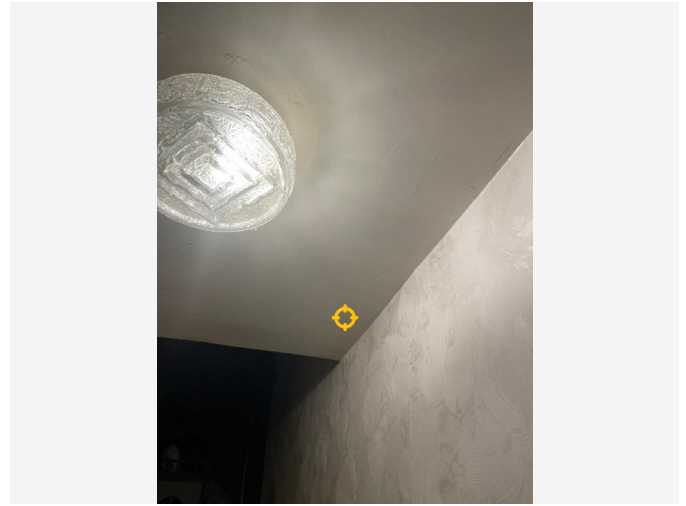
Fiche 7: pleister plafonds

Geen asbest

#	Type	Referentie	Resultaat
7.1	Mengmonster	HB0708/2	Geen asbest

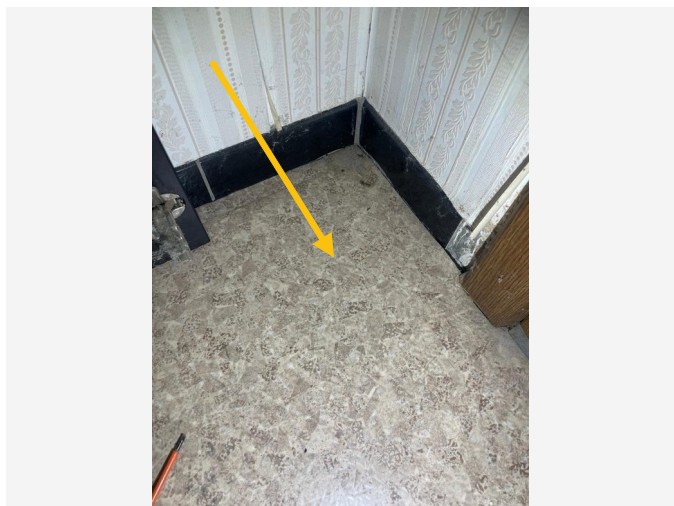
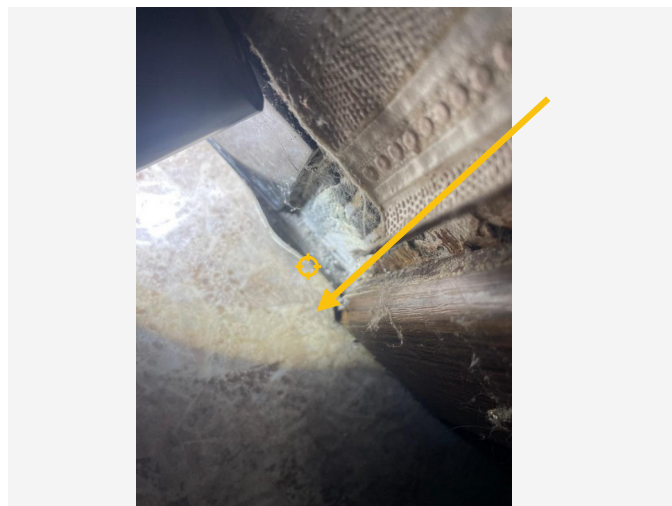
Fiche 8: vinyl vloerzeil

Geen asbest

#	Type	Referentie	Resultaat
8.1	Puntmonster	HB0708/5	Geen asbest

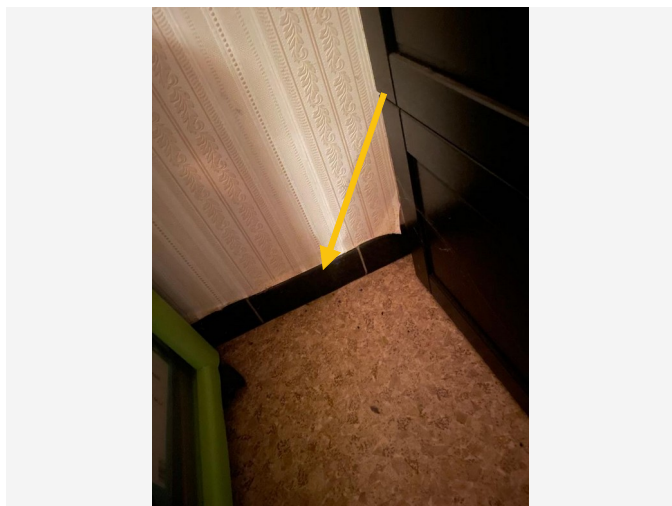
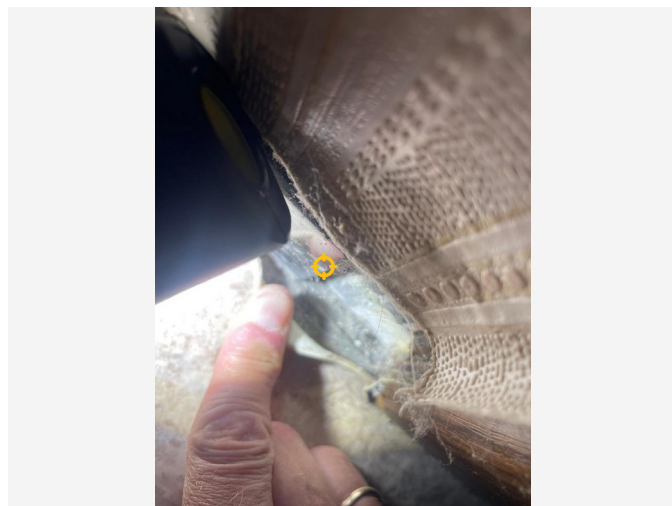
Geen asbest

#	Type	Referentie	Resultaat
9.1	Puntmonster	HB0708/3	Geen asbest

Beschrijving	lijm plinten
Omgeving	Binnen
Primaire drager	Binnenwand
Bindmiddel van materiaal	Lijm
Gebondenheid op basis van bindmiddel	Hecht
Hoeveelheid (oppervlakte - dikte - aantal)	• 75,00 m ² - 1,00 mm - 1 stuk
Totaal volume	0,075 m ³
Identificatiemethode	Vaststelling met monstername
Destructieve handeling voor identificatie	Nee
Opmerking	Oppervlaktematen, afmetingen en gewichten zijn schattingen en kunnen niet gebruikt worden als definitieve afmetingen voor bestekken ea..

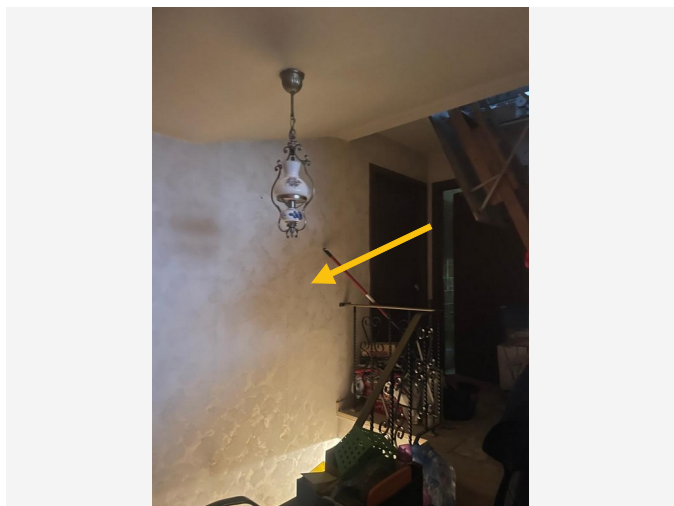
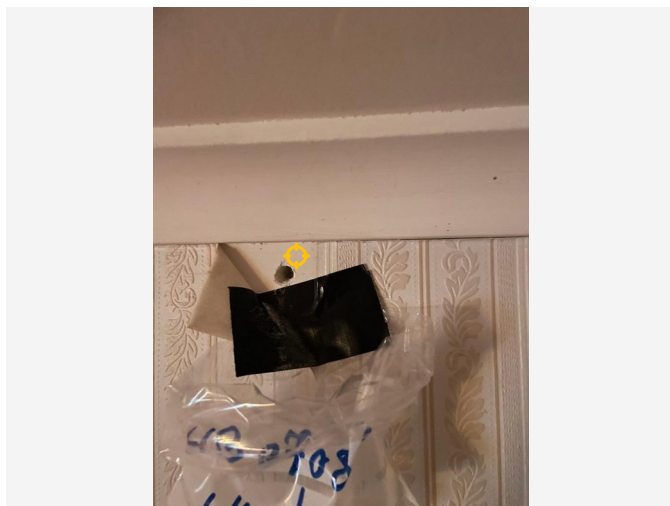
Geen asbest

#	Type	Referentie	Resultaat
10.1	Mengmonster	HB0708/1	Geen asbest

Beschrijving	pleister wanden
Omgeving	Binnen
Primaire drager	Binnenwand
Bindmiddel van materiaal	Gips - kalk
Gebondenheid op basis van bindmiddel	Niet-hechtgebonden
Hoeveelheid (oppervlakte - dikte - aantal)	• 545,00 m ² - 1,00 cm - 1 stuk
Totaal volume	5,45 m ³
Identificatiemethode	Vaststelling met monsternamen
Destructieve handeling voor identificatie	Nee
Opmerking	Oppervlaktematen, afmetingen en gewichten zijn schattingen en kunnen niet gebruikt worden als definitieve afmetingen voor bestekken ea..
