Asbestinventarisatetest

Mark Mackenstraat 43, 3290 Diest

Attestnummer : 20241006-000120.001

Uitgegeven op : 19.10.2024

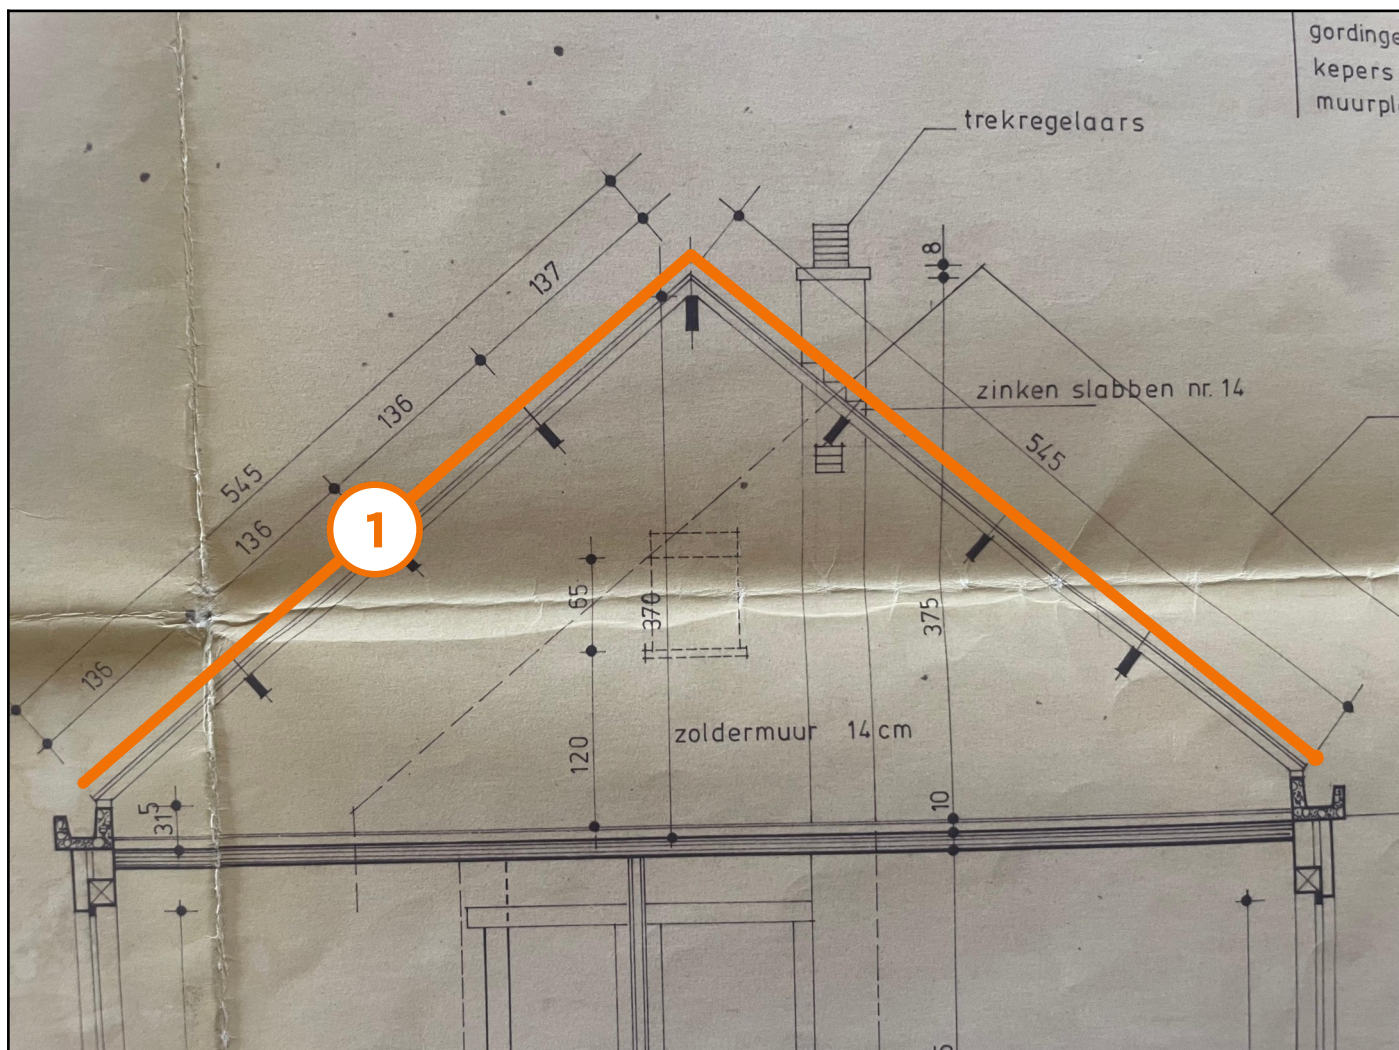
Plan 1.4: dakplan

Beschrijving	Type	Actie
1. leien schuin dak	Asbestmateriaal	Verwijderen

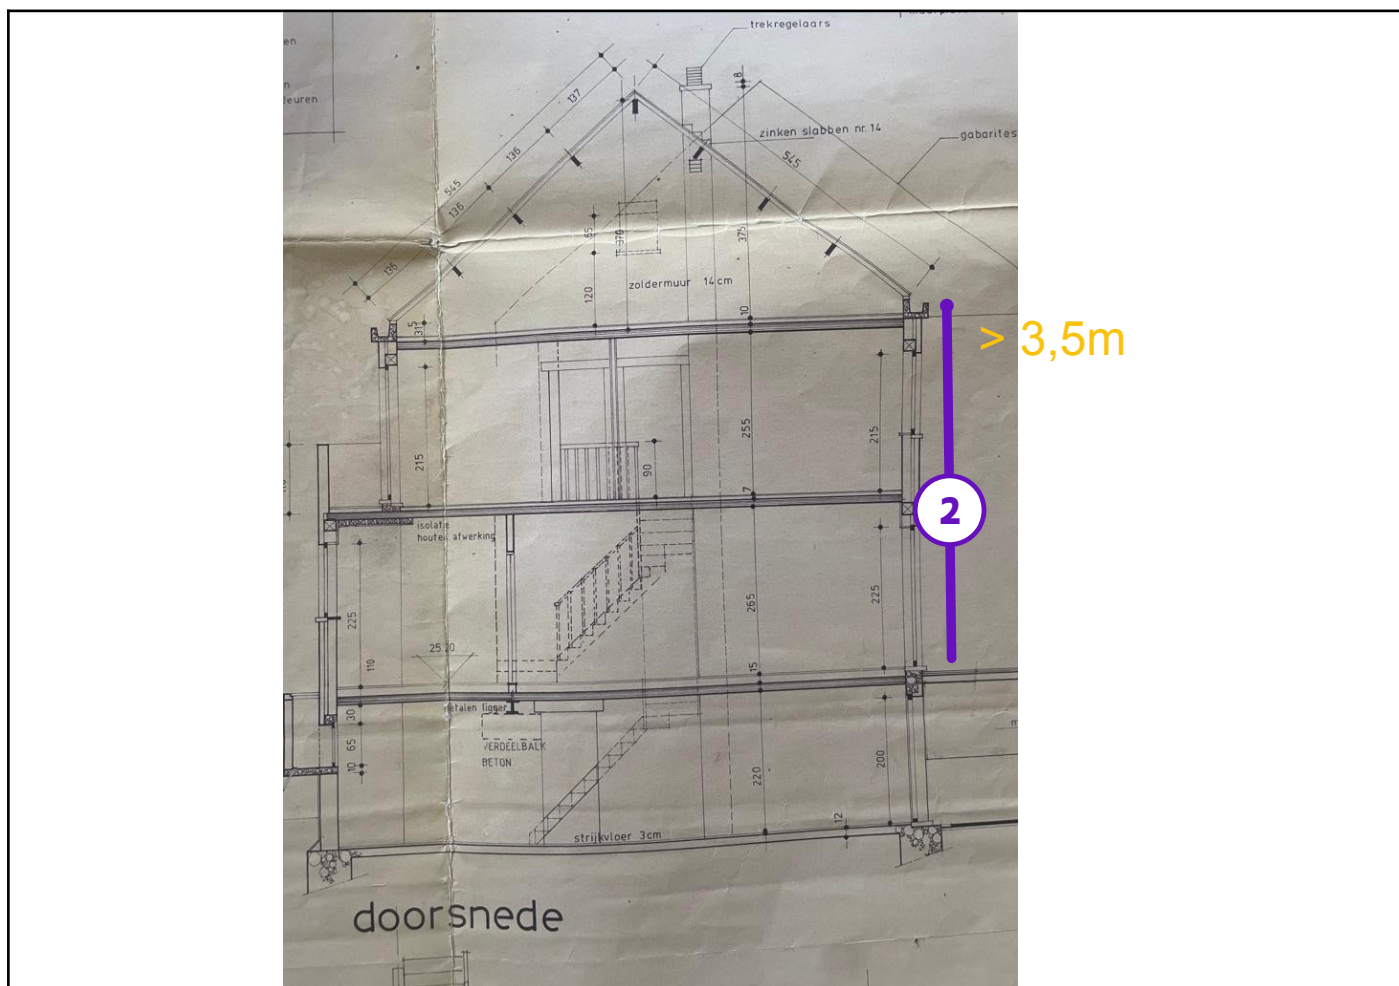
Plan 1.5: dakplan, profiel

Beschrijving	Type	Actie
2. hoogtebeperking schuin dak woning	Beperking	-

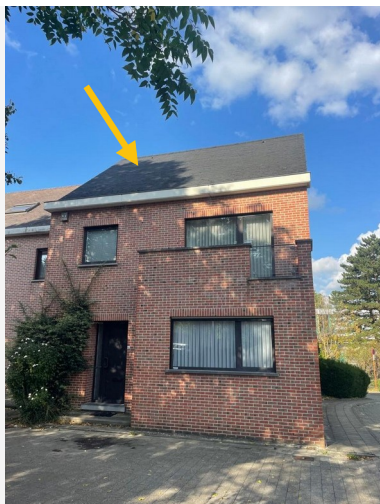
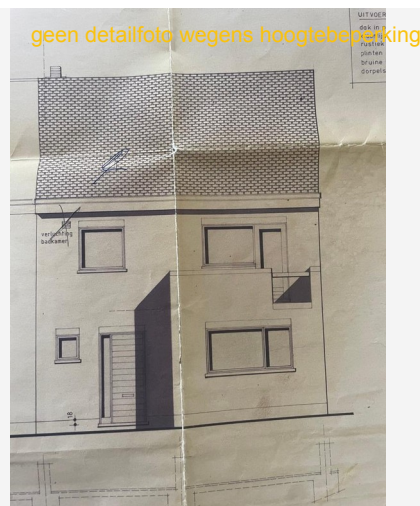
Eindbeoordeling materiaalrisico	Verhoogd materiaalrisico en/of verhoogde kans op vezelvrijgave
---------------------------------	--

Gebondenheid	Categorie 1: hechtgebonden in oorsprong
Asbestsoort (vezeltype)	Crocidoliet aanwezig
Asbestconcentratie	Laag (< 50%)
Afschermingsgraad van het gehele materiaal	Geheel of deels vrij aan de buitenlucht
Toestand van het materiaal	Matig beschadigd, matig verweerd

Beschrijving	leien schuin dak
Omgeving	Buiten
Primaire drager	Schuin dak
Asbestmateriaal	Dak- en gevelbekleding - Lei, shingle
Bindmiddel van asbestmateriaal	Cement
Gebondenheid op basis van bindmiddel	Hecht
Hoeveelheid (oppervlakte - aantal)	<ul style="list-style-type: none">• 110,00 m² - 1 stuk
Totale oppervlakte	110,00 m ²
Eenvoudig bereikbaar	Ja
Bevestigingswijze	<ul style="list-style-type: none">• Geklemd• Genageld, geniet
Identificatiemethode	Vaststelling zonder monstername
Destructieve handeling voor identificatie	Nee
Opmerking	Oppervlaktematen, afmetingen en gewichten zijn schattingen en kunnen niet gebruikt worden als definitieve afmetingen voor bestekken ea..

Verwijderen

- Zorg voor een veilig beheer. Vermijd het beschadigen van het asbestmateriaal. Controleer de toestand jaarlijks op wijzigingen.
- Hemelwater dat afspoelt van asbestcement daken of gevels kan asbestdeeltjes bevatten. Gebruik het enkel voor gesloten circuits (bv. spoelen toiletten). Reinig na het vervangen van het dak of de gevel de dakgoten en regenwaterput of -ton om asbesthoudend sediment of slib te verwijderen

- Eenvoudige handelingen: mag via doe-het-zelf of door werknemer(s) met opleidingsattest eenvoudige handelingen
bij voorkeur verwijdering door werknemers met opleidingsattest eenvoudige handelingen. draag persoonlijke bescherming, bevochtig of fixeer, vermijd breken, scheuren. Verpak in daarvoor voorziene asbestafvalzakken en afgedekt afvoeren naar daarvoor bestemde recyclagepark

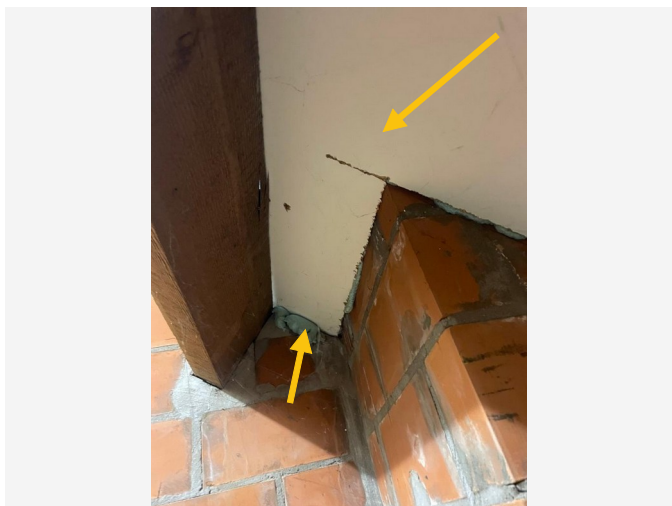
Reden: Het te onderzoeken materiaal situeert zich hoger dan 3,50 m te rekenen vanaf een veilige ondergrond

Uitleg van de asbestdeskundige: Het gaat hier over een tijdelijke beperking van middellange termijn. De hoogtebeperking >3,5m is niet structureel, kan verholpen worden door het plaatsen van een stelling, welliswaar niet op korte termijn, wel op middellange termijn.

mogelijke aanwezigheid van onderdak niet te inspecteren. via dak niet mogelijk via hoogte >3,5meter, langs binnen niet mogelijk door binnenafwerking dag op zolder met houten platen en isolatieschuim aan randen (zie foto)

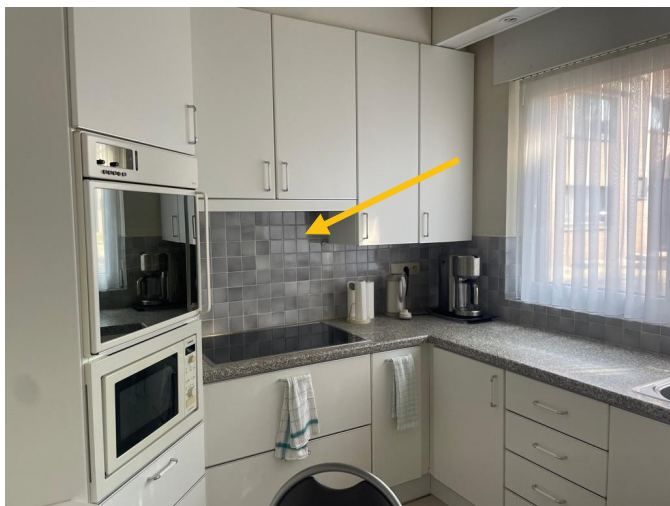
faiencetegels zijn in goede staat. Daardoor niet mogelijk om in dit niet-destructief onderzoek stalen te nemen. mogelijks aanwezigheid van asbesthoudende tegellijm

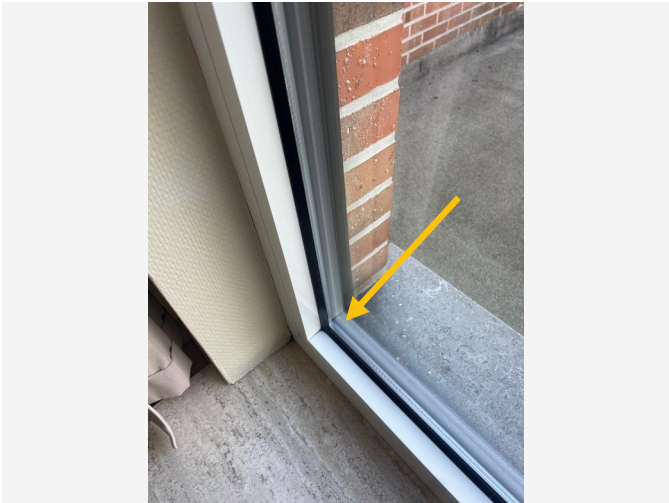
recente ramen en buitendeuren (met silicone afgekit)

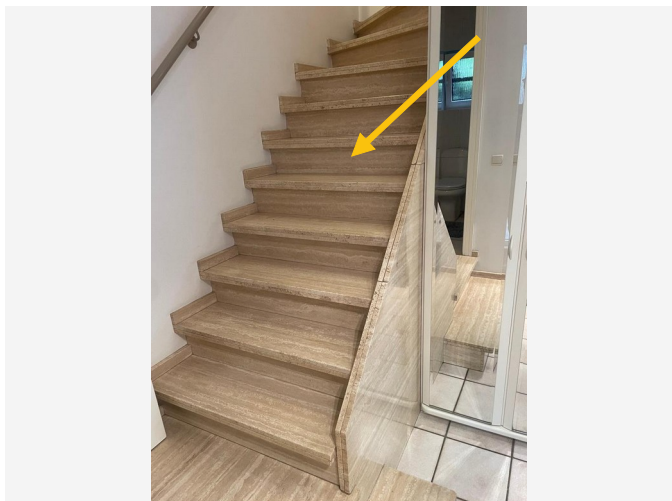
Fiche 5: trap en vensterbanken in travertin (asbestvrij)

trap en alle vensterbanken in natuursteen travertin (asbestvrij)

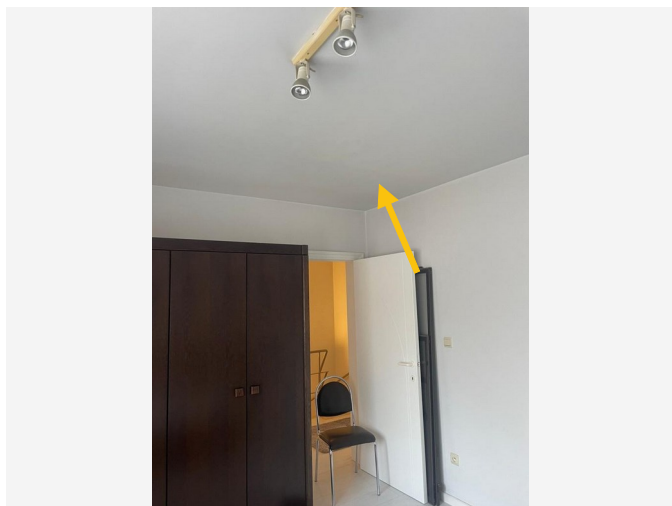
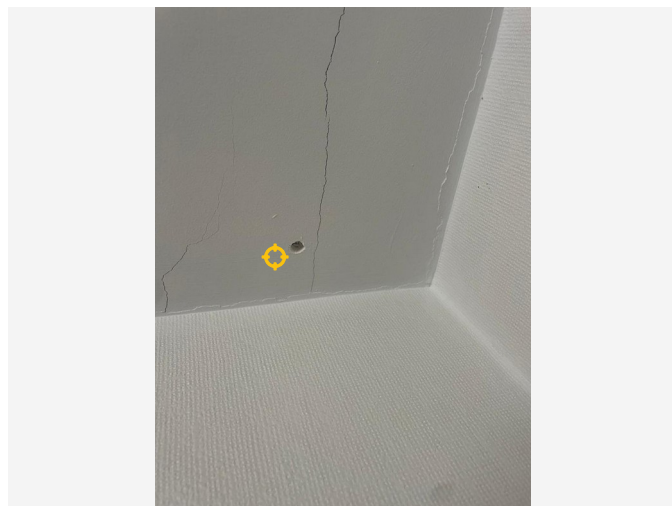
Fiche 6: pleister plafonds

Geen asbest

#	Type	Referentie	Resultaat
6.1	Mengmonster	DKD2309/2	Geen asbest

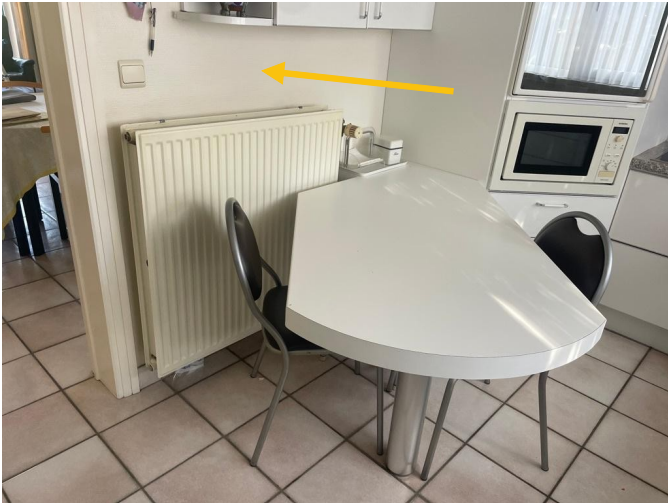
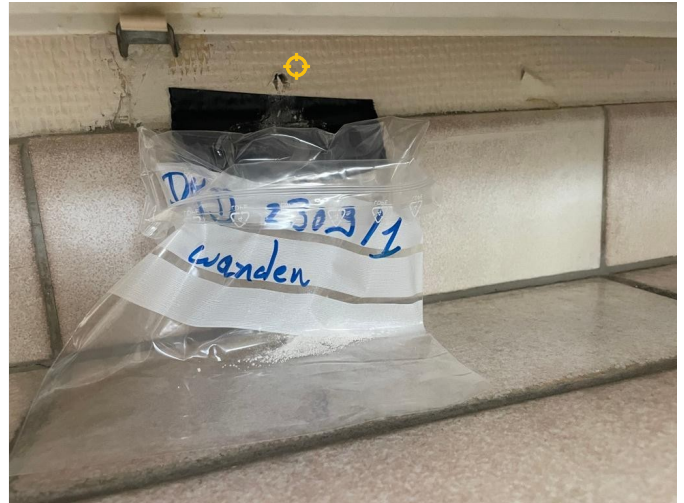
Fiche 7: pleister wanden

Geen asbest

#	Type	Referentie	Resultaat
7.1	Mengmonster	DKD2309/1	Geen asbest
