# Asbestinventarisatetest

Vestenstraat 34, 3290 Diest

Attestnummer : 20240822-000116.000

Uitgegeven op : 22.08.2024

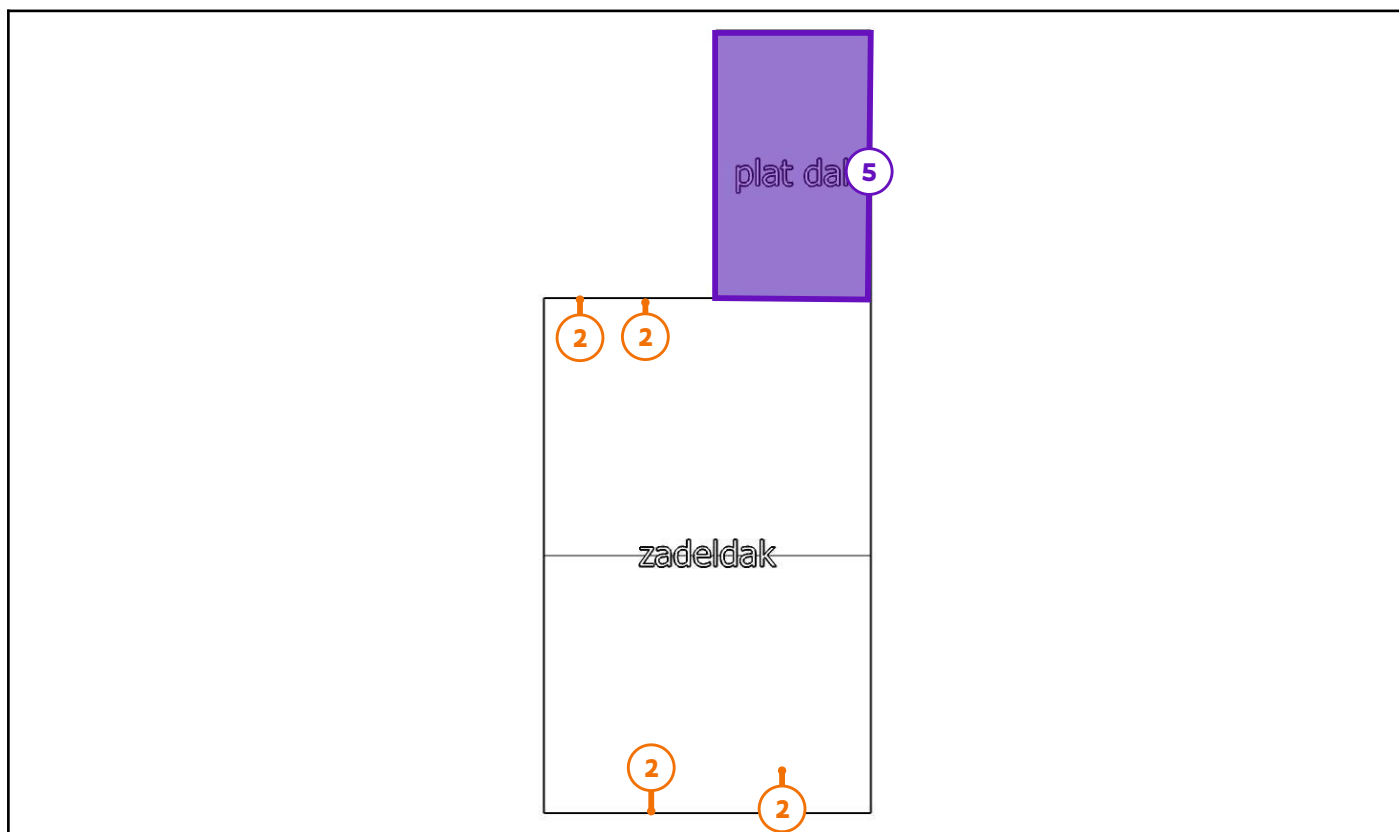
## Plan 1.4: Dak

Beschrijving	Type	Actie
2. asbestcement leien gevel - dakkapellen	Asbestmateriaal	<a href="#">Verwijderen</a>
5. plat dak hoger dan 3,5m	Beperking	-

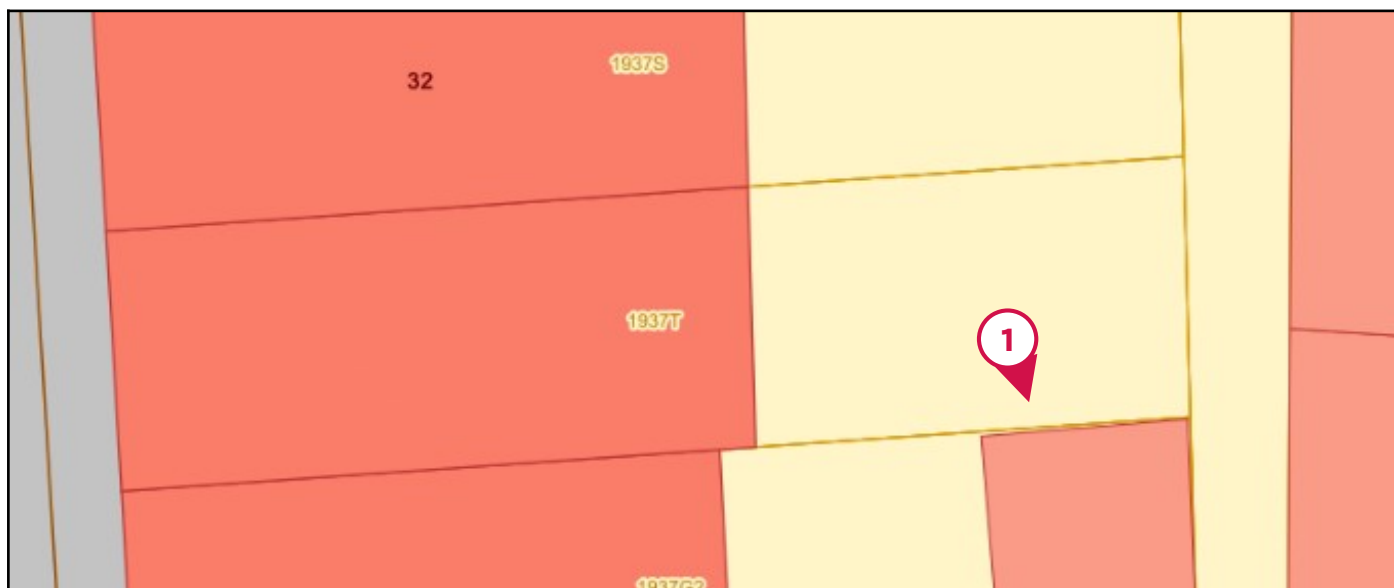
## Plan 2.1: Vaststellingen buiten de constructies

Beschrijving	Type	Actie
1. asbestcement afval - tuin	Asbestmateriaal	Dringend verwijderen

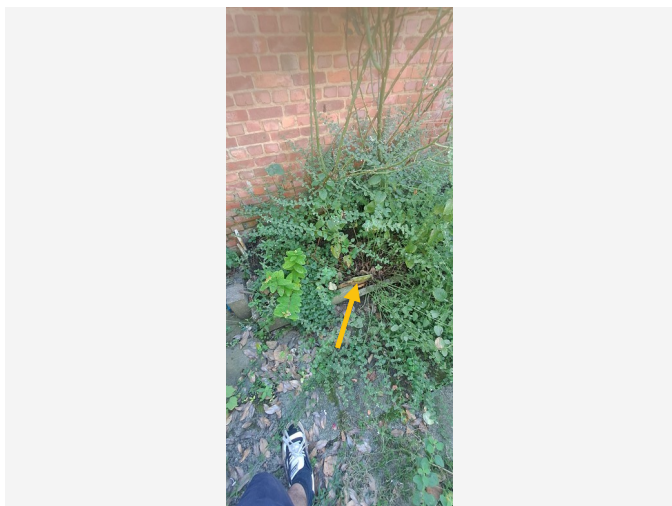
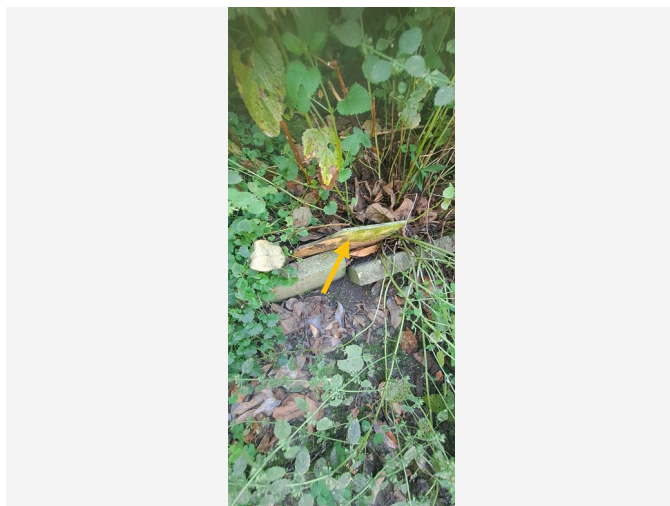
Beschrijving	asbestcement afval - tuin
Type afvalstof	Betreft resten (contaminatie) van verwerking of beschadiging
Type resten (contaminatie)	<ul style="list-style-type: none"><li>Stukken, fragmenten (los, opliggend)</li></ul>
Besmette materialen	<ul style="list-style-type: none"><li>Geen (er is geen vermenging met ander materiaal)</li></ul>
Bron van de resten	Bron van de resten is niet meer aanwezig
Omgeving	Buiten
Primaire drager	Bodem
Gebondenheid resten	Hecht
Hoeveelheid (gewicht - aantal)	<ul style="list-style-type: none"><li>0,50 kg - 1 stuk</li></ul>
Totaal gewicht	0,50 kg
Eenvoudig bereikbaar	Ja
Identificatiemethode	Vaststelling zonder monstername
Opmerking	De hoeveelheid is der indicatie. Deze mag niet gebruikt worden voor andere doeleinde.

**Dringend verwijderen**

- Verwijder het asbestafval.

- Eenvoudige handelingen: mag via doe-het-zelf of door werknemer(s) met opleidingsattest eenvoudige handelingen

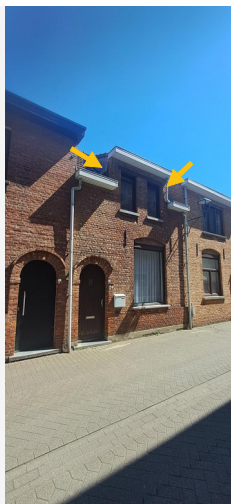
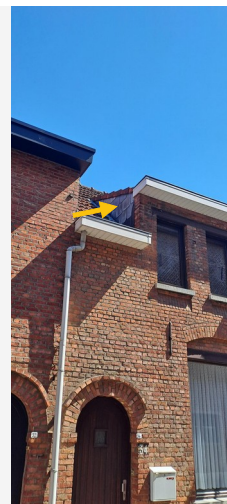
Eindbeoordeling materiaalrisico	Verhoogd materiaalrisico en/of verhoogde kans op vezelvrijgave
---------------------------------	--

Gebondenheid	Categorie 1: hechtgebonden in oorsprong
Asbestsoort (vezeltype)	Crocidoliet aanwezig
Asbestconcentratie	Laag (< 50%)
Afschermingsgraad van het gehele materiaal	Geheel of deels vrij aan de buitenlucht
Toestand van het materiaal	Matig beschadigd, matig verweerd

Beschrijving	asbestcement leien gevel - dakkapellen
Omgeving	Buiten
Primaire drager	Wand buitenschil
Asbestmateriaal	Dak- en gevelbekleding - Lei, shingle
Bindmiddel van asbestmateriaal	Cement
Gebondenheid op basis van bindmiddel	Hecht
Hoeveelheid (oppervlakte - aantal)	<ul style="list-style-type: none"><li>• 3,00 m<sup>2</sup> - 1 stuk</li></ul>
Totale oppervlakte	3,00 m <sup>2</sup>
Eenvoudig bereikbaar	Ja
Bevestigingswijze	<ul style="list-style-type: none"><li>• Onbekend</li></ul>
Identificatiemethode	Vaststelling zonder monstername
Destructieve handeling voor identificatie	Nee

Verwijderen

- Verwijder dit asbestmateriaal zo snel mogelijk. Volg de toestand goed op.

- Eenvoudige handelingen: mag via doe-het-zelf of door werknemer(s) met opleidingsattest eenvoudige handelingen

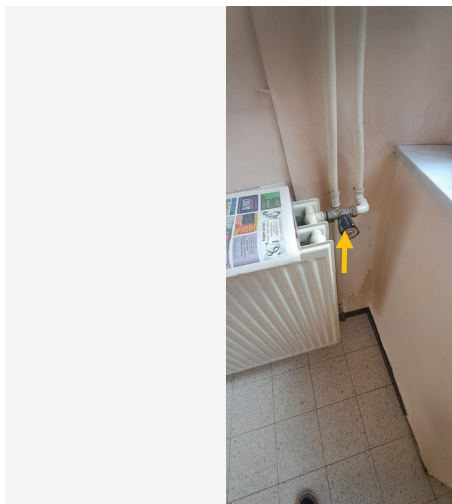
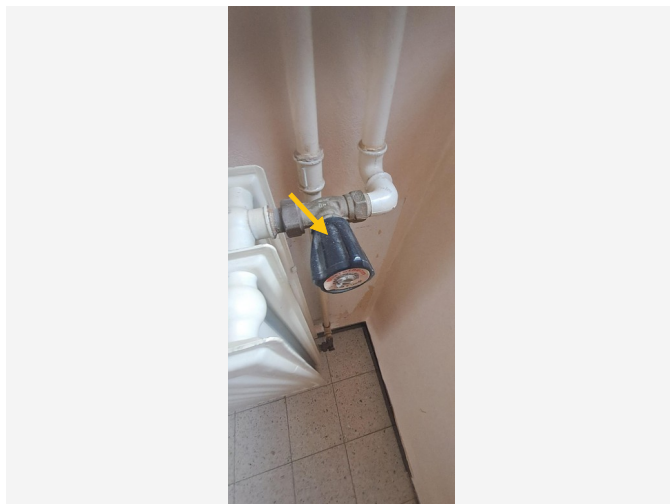
Eindbeoordeling materiaalisico	Laag materiaalisico en/of verlaagde kans op vezelvrijgave
--------------------------------	---

Gebondenheid	Categorie 1: hechtgebonden in oorsprong
Asbestsoort (vezeltype)	Crocidoliet aanwezig
Asbestconcentratie	Laag (< 50%)
Afschermingsgraad van het gehele materiaal	Geheel of deels (ook) vrij aan de binnenlucht
Toestand van het materiaal	Onbeschadigd, niet verweerd

Beschrijving	bakeliet verwarmingsknoppen
Omgeving	Binnen
Primaire drager	Sanitaire infrastructuur en uitrusting (toe- en afvoer)
Asbestmateriaal	Plaat, paneel, tablet - Type Bakeliet
Bindmiddel van asbestmateriaal	Kunststof of -hars
Gebondenheid op basis van bindmiddel	Hecht
Hoeveelheid (oppervlakte - dikte - aantal)	<ul style="list-style-type: none"><li>• 0,20 m<sup>2</sup> - 3,00 cm - 1 stuk</li></ul>
Totaal volume	0,006 m <sup>3</sup>
Eenvoudig bereikbaar	Ja
Bevestigingswijze	<ul style="list-style-type: none"><li>• Geschroefd</li></ul>
Identificatiemethode	Vaststelling zonder monsternamen
Destructieve handeling voor identificatie	Nee
Opmerking	De hoeveelheid is der indicatie. Deze mag niet gebruikt worden voor andere doeleinde.

Zorgvuldig beheren

- Zorg voor een veilig beheer. Vermijd het beschadigen van het asbestmateriaal. Controleer de toestand jaarlijks op wijzigingen.

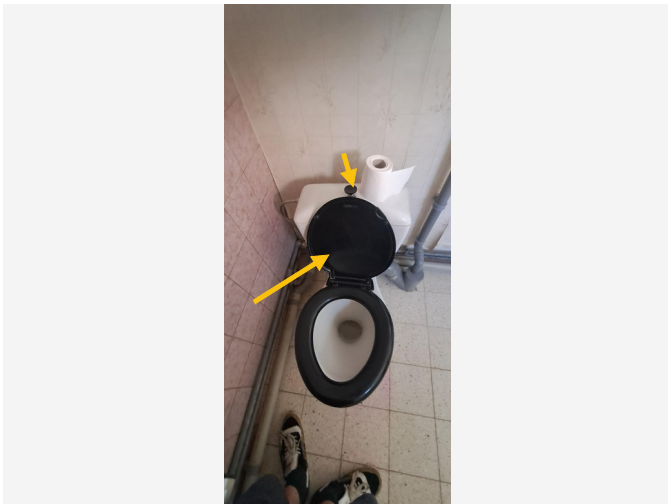
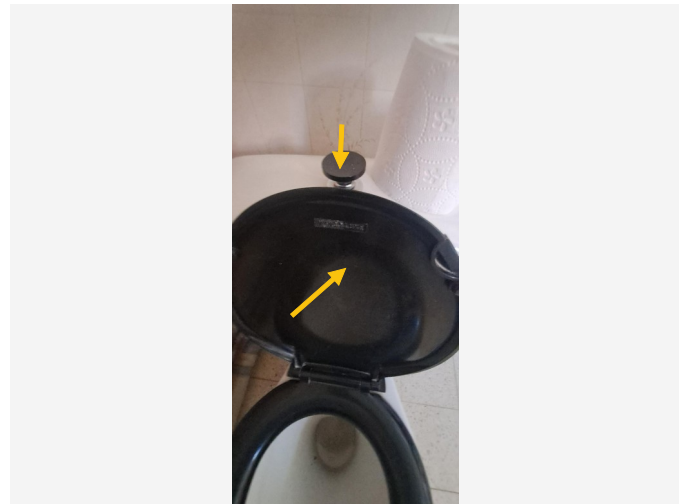
Eindbeoordeling materiaalisico	Laag materiaalisico en/of verlaagde kans op vezelvrijgave
--------------------------------	---

Gebondenheid	Categorie 1: hechtgebonden in oorsprong
Asbestsoort (vezeltype)	Crocidoliet aanwezig
Asbestconcentratie	Laag (< 50%)
Afschermingsgraad van het gehele materiaal	Geheel of deels (ook) vrij aan de binnenlucht
Toestand van het materiaal	Onbeschadigd, niet verweerd

Beschrijving	bakeliet toiletbril "Vynco Luxe"
Omgeving	Binnen
Primaire drager	Sanitaire infrastructuur en uitrusting (toe- en afvoer)
Asbestmateriaal	Plaat, paneel, tablet - Type Bakeliet
Bindmiddel van asbestmateriaal	Kunststof of -hars
Gebondenheid op basis van bindmiddel	Hecht
Hoeveelheid (oppervlakte - dikte - aantal)	• 0,80 m <sup>2</sup> - 1,00 cm - 1 stuk
Totaal volume	0,008 m <sup>3</sup>
Eenvoudig bereikbaar	Ja
Bevestigingswijze	• Geschroefd
Identificatiemethode	Vaststelling zonder monstername
Destructieve handeling voor identificatie	Nee
Opmerking	De hoeveelheid is der indicatie. Deze mag niet gebruikt worden voor andere doeleinde.

Zorgvuldig beheren

- Zorg voor een veilig beheer. Vermijd het beschadigen van het asbestmateriaal. Controleer de toestand jaarlijks op wijzigingen.

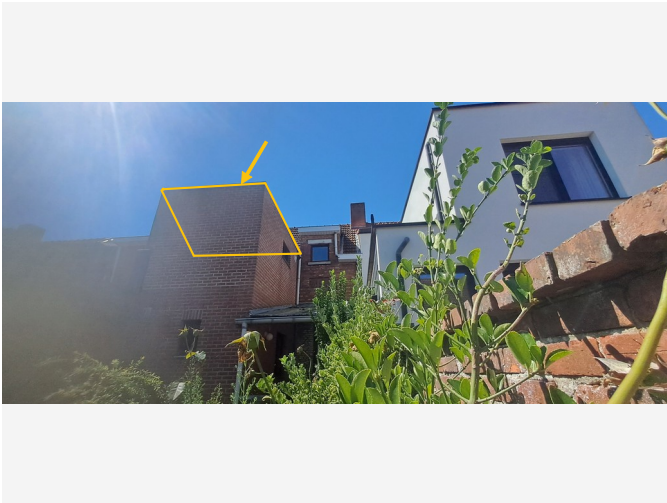
**Reden:** Het te onderzoeken materiaal situeert zich hoger dan 3,50 m te rekenen vanaf een veilige ondergrond

**Uitleg van de asbestdeskundige:** Plat dak hoger dan 3,5m.

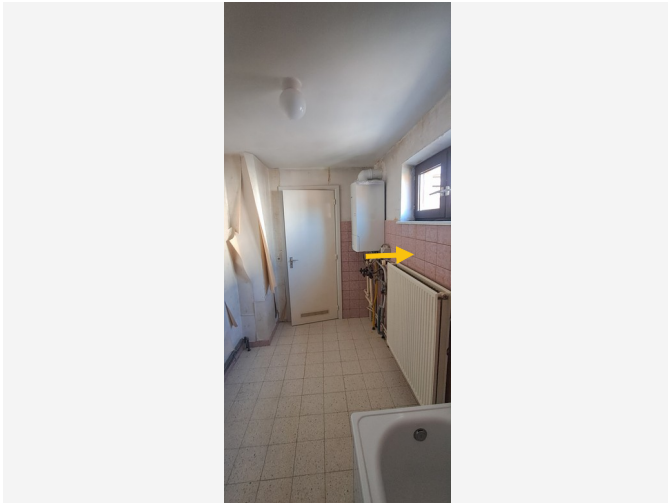
Mogelijk bevindt er zich asbestverdachte tegellijm achter de wandtegels. Dit was niet waarneembaar, er waren geen bestaande beschadigingen of openingen in de wandtegels.
