Asbestinventarisatetest

Emile Vanderveldestraat 17, 3290 Diest

Attestnummer : 20240808-000130.000

Uitgegeven op : 08.08.2024

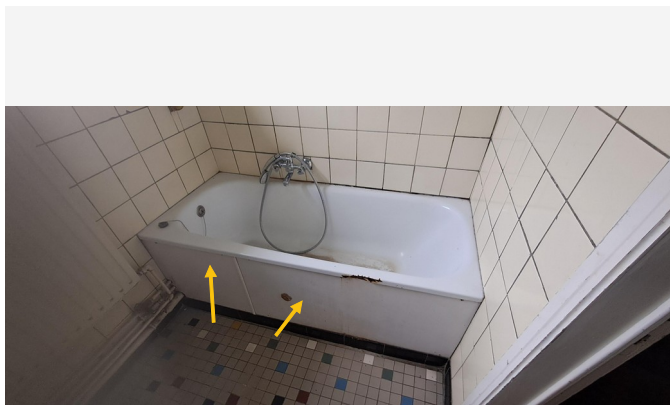
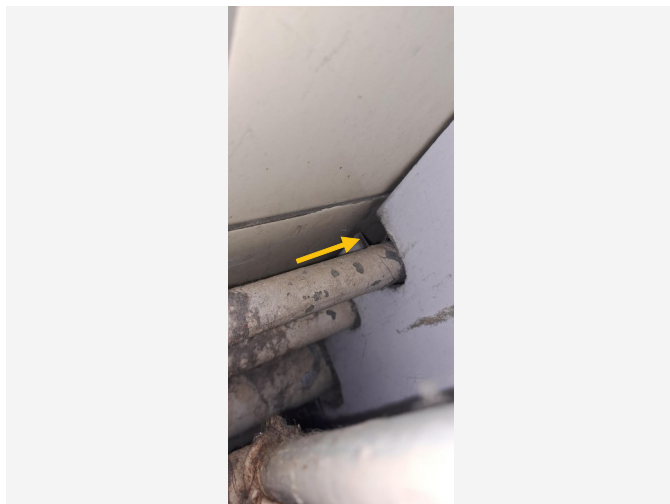
Eindbeoordeling materiaalrisico	Verhoogd materiaalrisico en/of verhoogde kans op vezelvrijgave
---------------------------------	--

Gebondenheid	Categorie 1: hechtgebonden in oorsprong
Asbestsoort (vezeltype)	Crocidoliet aanwezig
Asbestconcentratie	Laag (< 50%)
Afschermingsgraad van het gehele materiaal	Geheel of deels (ook) vrij aan de binnenlucht
Toestand van het materiaal	Licht beschadigd, licht verweerd. Intact calciumsilicaatmateriaal of categorie III 'gebondenheid'

Beschrijving	asbestcement platen - omkasting bad
Omgeving	Binnen
Primaire drager	Sanitaire infrastructuur en uitrusting (toe- en afvoer)
Asbestmateriaal	Plaat, paneel, tablet - Geëmailleerd, type Glasal
Bindmiddel van asbestmateriaal	Cement
Gebondenheid op basis van bindmiddel	Hecht
Hoeveelheid (oppervlakte - dikte - aantal)	<ul style="list-style-type: none">• 0,94 m² - 0,30 cm - 1 stuk
Totaal volume	0,003 m ³
Eenvoudig bereikbaar	Ja
Bevestigingswijze	<ul style="list-style-type: none">• Geklemd• Genageld, geniet
Identificatiemethode	Vaststelling zonder monsternamen
Destructieve handeling voor identificatie	Nee

- Verwijder dit asbestmateriaal zo snel mogelijk. Volg de toestand goed op.

- Eenvoudige handelingen: mag via doe-het-zelf of door werknemer(s) met opleidingsattest eenvoudige handelingen

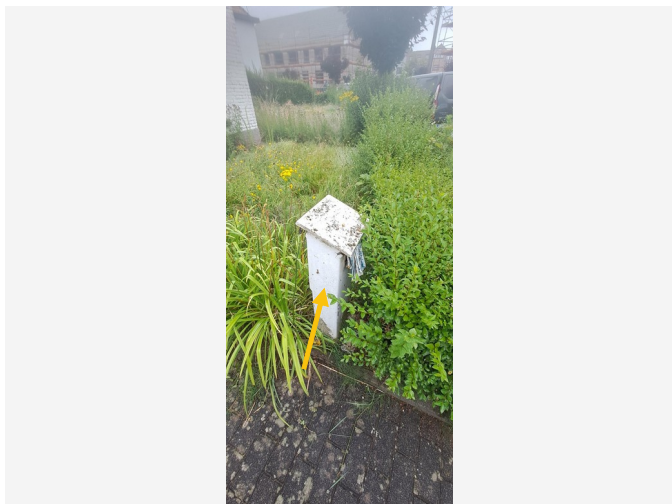
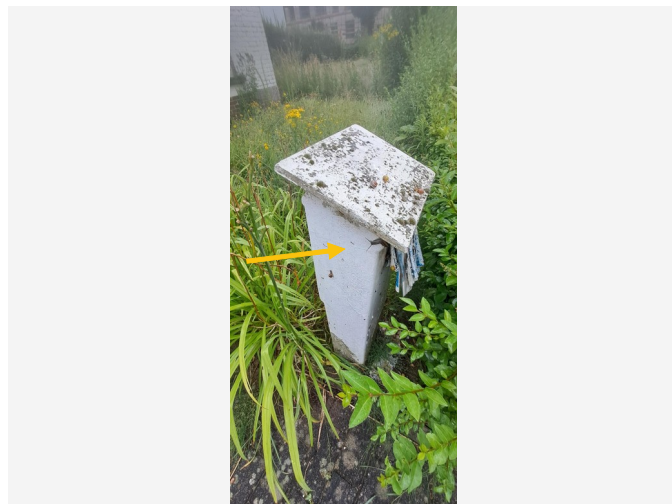
Eindbeoordeling materiaalrisico	Verhoogd materiaalrisico en/of verhoogde kans op vezelvrijgave
---------------------------------	--

Gebondenheid	Categorie 1: hechtgebonden in oorsprong
Asbestsoort (vezeltype)	Crocidoliet aanwezig
Asbestconcentratie	Laag (< 50%)
Afschermingsgraad van het gehele materiaal	Geheel of deels vrij aan de buitenlucht
Toestand van het materiaal	Matig beschadigd, matig verweerd

Beschrijving	asbestcement brievenbus
Omgeving	Buiten
Primaire drager	brievenbus
Asbestmateriaal	Bak, reservoir, kuip, bloembak
Bindmiddel van asbestmateriaal	Cement
Gebondenheid op basis van bindmiddel	Hecht
Hoeveelheid (gewicht - aantal)	<ul style="list-style-type: none">• 35,00 kg - 1 stuk
Totaal gewicht	35,00 kg
Eenvoudig bereikbaar	Ja
Bevestigingswijze	<ul style="list-style-type: none">• Geklemd• Verlijmd, ingegoten, versmeerd
Identificatiemethode	Vaststelling zonder monstername
Destructieve handeling voor identificatie	Nee
Opmerking	De hoeveelheid is der indicatie. Deze mag niet gebruikt worden voor andere doeleinde.

- Verwijder dit asbestmateriaal zo snel mogelijk. Volg de toestand goed op.

- Eenvoudige handelingen: mag via doe-het-zelf of door werknemer(s) met opleidingsattest eenvoudige handelingen

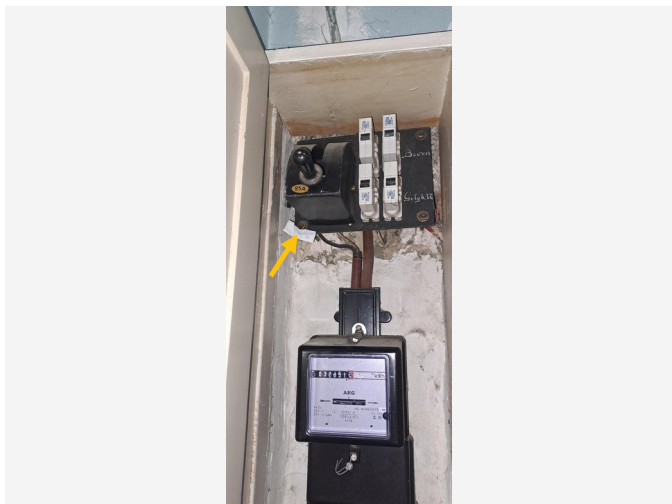
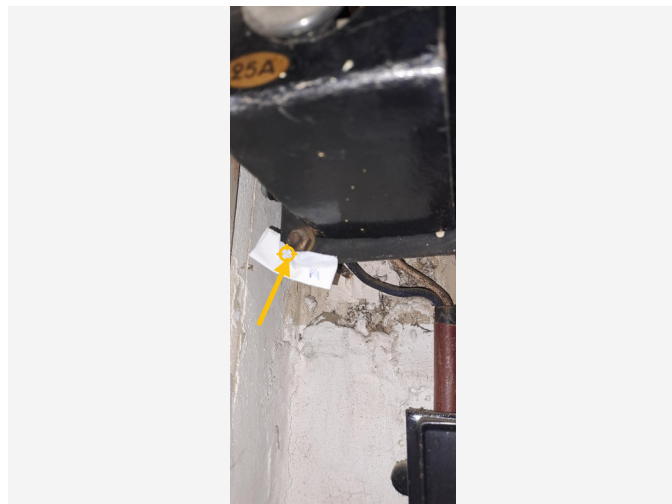
Eindbeoordeling materiaalrisico	Verhoogd materiaalrisico en/of verhoogde kans op vezelvrijgave
---------------------------------	--

Gebondenheid	Categorie 1: hechtgebonden in oorsprong
Asbestsoort (vezeltype)	Crocidoliet aanwezig
Asbestconcentratie	Laag (< 50%)
Afschermingsgraad van het gehele materiaal	Geheel of deels (ook) vrij aan de binnenlucht
Toestand van het materiaal	Licht beschadigd, licht verweerd. Intact calciumsilicaatmateriaal of categorie III 'gebondenheid'

#	Type	Referentie	Resultaat
3.1	Puntmonster	4.13583	Chrysotiel, Crocidoliet

Beschrijving	P4 plaat elektriciteitskast
Omgeving	Binnen
Primaire drager	Communicatie en elektrische infrastructuur en uitrusting
Asbestmateriaal	Plaat, paneel, tablet - Generiek
Bindmiddel van asbestmateriaal	Cement
Gebondenheid op basis van bindmiddel	Hecht
Hoeveelheid (oppervlakte - dikte - aantal)	<ul style="list-style-type: none">• 0,05 m² - 0,50 cm - 1 stuk
Totaal volume	< 0,001 m ³
Eenvoudig bereikbaar	Ja
Bevestigingswijze	<ul style="list-style-type: none">• Geschroefd
Identificatiemethode	Vaststelling met monstername
Destructieve handeling voor identificatie	Nee

- Verwijder dit asbestmateriaal zo snel mogelijk. Volg de toestand goed op.

- Eenvoudige handelingen: mag via doe-het-zelf of door werknemer(s) met opleidingsattest eenvoudige handelingen

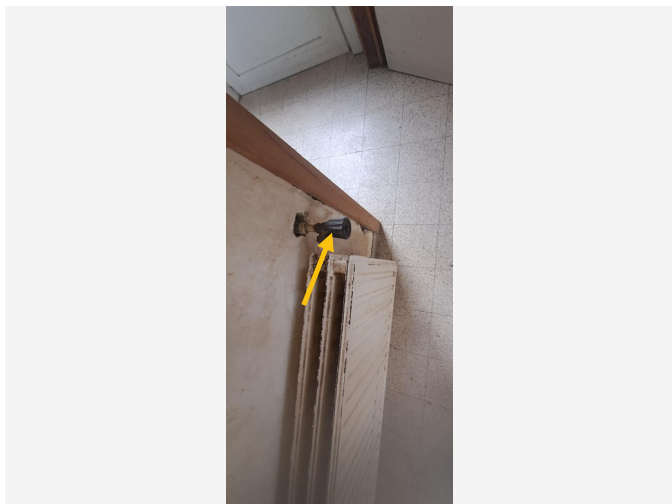
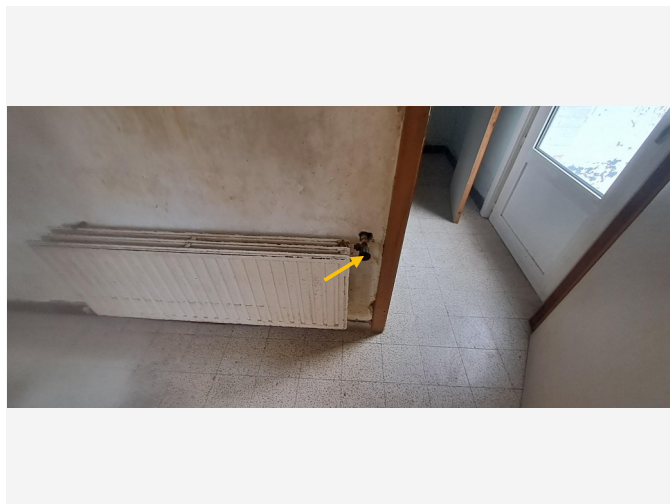
Eindbeoordeling materiaalrisico	Laag materiaalrisico en/of verlaagde kans op vezelvrijgave
---------------------------------	--

Gebondenheid	Categorie 1: hechtgebonden in oorsprong
Asbestsoort (vezeltype)	Crocidoliet aanwezig
Asbestconcentratie	Laag (< 50%)
Afschermingsgraad van het gehele materiaal	Geheel of deels (ook) vrij aan de binnenlucht
Toestand van het materiaal	Onbeschadigd, niet verweerd

Beschrijving	bakeliet manuele verwarmingsknop
Omgeving	Binnen
Primaire drager	Sanitaire infrastructuur en uitrusting (toe- en afvoer)
Asbestmateriaal	Plaat, paneel, tablet - Type Bakeliet
Bindmiddel van asbestmateriaal	Kunststof of -hars
Gebondenheid op basis van bindmiddel	Hecht
Hoeveelheid (oppervlakte - dikte - aantal)	<ul style="list-style-type: none">• 0,50 m² - 1,00 cm - 1 stuk
Totaal volume	0,005 m ³
Eenvoudig bereikbaar	Ja
Bevestigingswijze	<ul style="list-style-type: none">• Geschroefd
Identificatiemethode	Vaststelling zonder monstername
Destructieve handeling voor identificatie	Nee
Opmerking	De hoeveelheid is der indicatie. Deze mag niet gebruikt worden voor andere doeleinde.

- Zorg voor een veilig beheer. Vermijd het beschadigen van het asbestmateriaal. Controleer de toestand jaarlijks op wijzigingen.

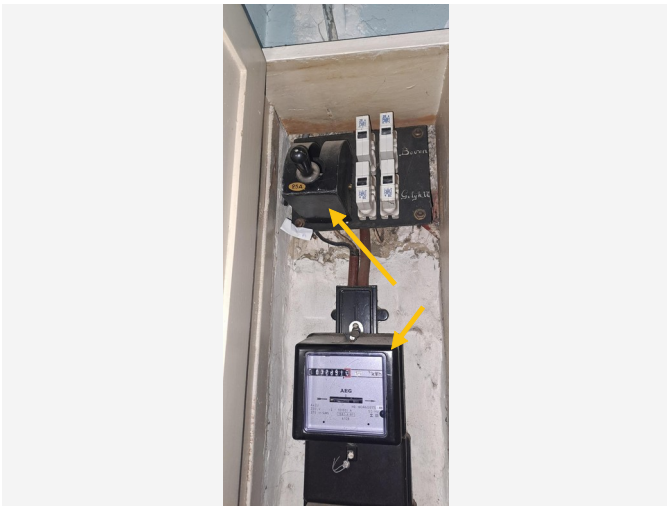
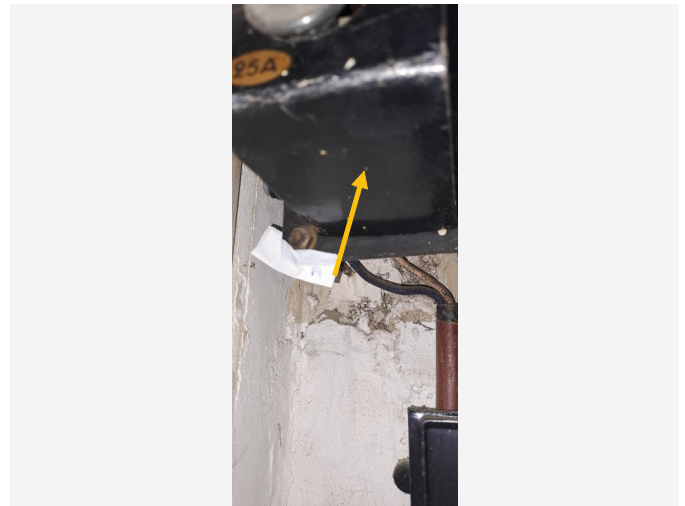
Eindbeoordeling materiaalisico	Laag materiaalisico en/of verlaagde kans op vezelvrijgave
--------------------------------	---

Gebondenheid	Categorie 1: hechtgebonden in oorsprong
Asbestsoort (vezeltype)	Crocidoliet aanwezig
Asbestconcentratie	Laag (< 50%)
Afschermingsgraad van het gehele materiaal	Geheel of deels (ook) vrij aan de binnenlucht
Toestand van het materiaal	Onbeschadigd, niet verweerd

Beschrijving	bakeliet elektrische installatie
Omgeving	Binnen
Primaire drager	Communicatie en elektrische infrastructuur en uitrusting
Asbestmateriaal	Plaat, paneel, tablet - Type Bakeliet
Bindmiddel van asbestmateriaal	Kunststof of -hars
Gebondenheid op basis van bindmiddel	Hecht
Hoeveelheid (oppervlakte - dikte - aantal)	• 1,00 m ² - 0,50 cm - 1 stuk
Totaal volume	0,005 m ³
Eenvoudig bereikbaar	Ja
Bevestigingswijze	• Geschroefd
Identificatiemethode	Vaststelling zonder monstername
Destructieve handeling voor identificatie	Nee
Opmerking	De hoeveelheid is der indicatie. Deze mag niet gebruikt worden voor andere doeleinde.

- Zorg voor een veilig beheer. Vermijd het beschadigen van het asbestmateriaal. Controleer de toestand jaarlijks op wijzigingen.

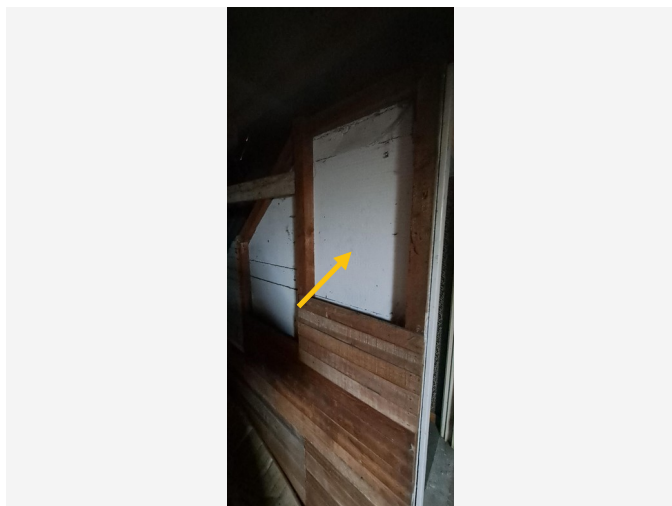
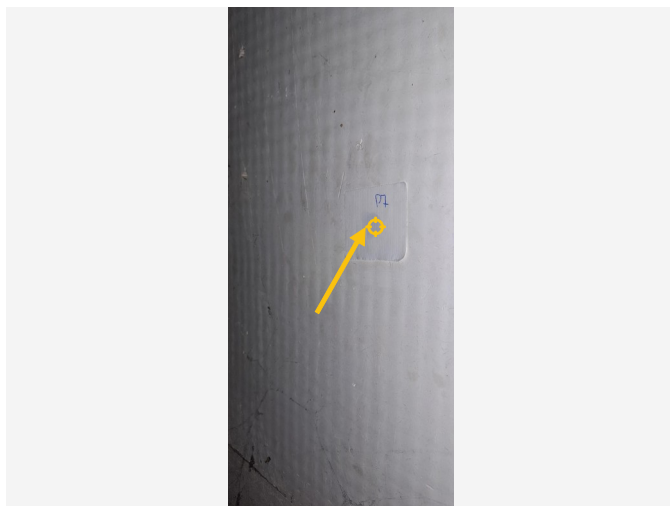
Fiche 6: P7 plaat omkasting zoldertrap

Geen asbest

#	Type	Referentie	Resultaat
6.1	Puntmonster	4.13586	Geen asbest

Beschrijving	P7 plaat omkasting zoldertrap
Omgeving	Binnen
Primaire drager	Binnenwand
Bindmiddel van materiaal	Calciumsilicaat
Gebondenheid op basis van bindmiddel	Niet-hechtgebonden
Hoeveelheid (oppervlakte - dikte - aantal)	• 12,00 m ² - 1,00 cm - 1 stuk
Totaal volume	0,12 m ³
Identificatiemethode	Vaststelling met monstername
Destructieve handeling voor identificatie	Nee

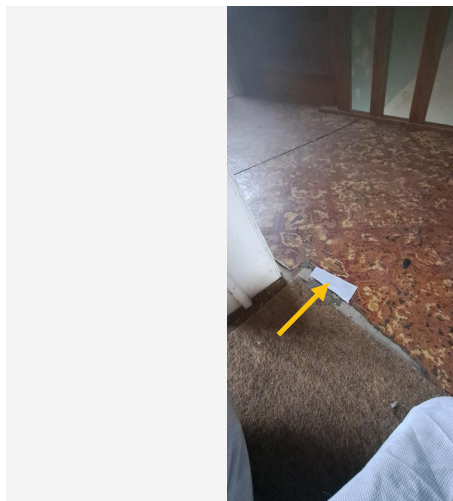
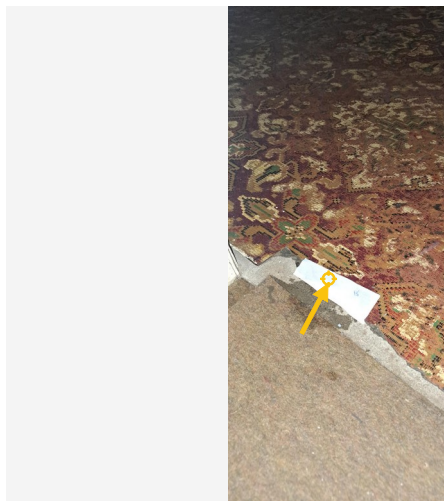
Fiche 7: P6 vinyl met kartonnen onderlaag - traphal + slaapkamer

Geen asbest

#	Type	Referentie	Resultaat
7.1	Puntmonster	4.13585	Geen asbest

Beschrijving	P6 vinyl met kartonnen onderlaag - traphal + slaapkamer
Omgeving	Binnen
Primaire drager	Vloer
Bindmiddel van materiaal	Karton - papier - viltachtig
Gebondenheid op basis van bindmiddel	Niet-hechtgebonden
Hoeveelheid (oppervlakte - aantal)	• 11,00 m ² - 1 stuk
Totale oppervlakte	11,00 m ²
Identificatiemethode	Vaststelling met monstername
Destructieve handeling voor identificatie	Nee

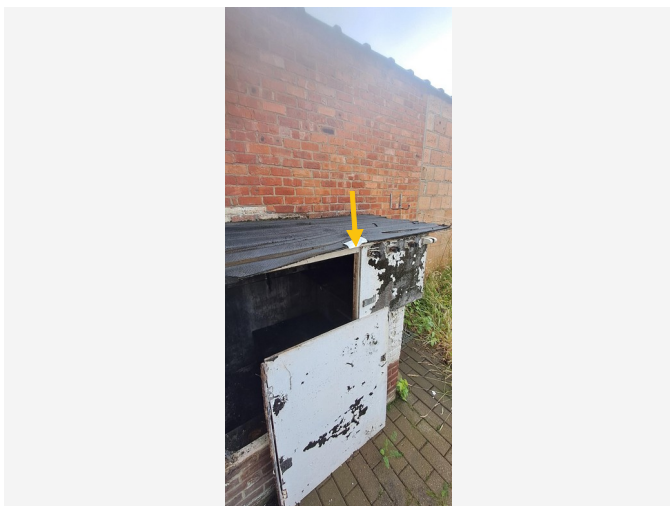
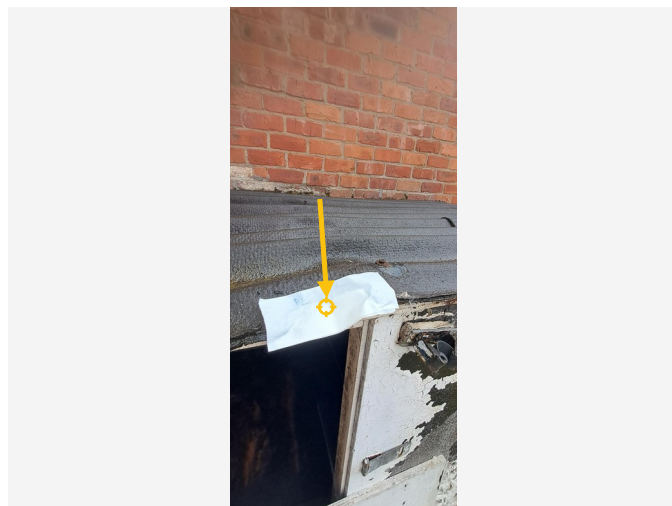
Fiche 8: P2 bitumen golfplaten

Geen asbest

#	Type	Referentie	Resultaat
8.1	Puntmonster	4.13581	Geen asbest

Beschrijving	P2 bitumen golfplaten
Omgeving	Buiten
Primaire drager	Schuin dak
Bindmiddel van materiaal	Bitumen (roofing, teer, asfalt)
Gebondenheid op basis van bindmiddel	Hecht
Hoeveelheid (oppervlakte - aantal)	• 2,60 m ² - 1 stuk
Totale oppervlakte	2,60 m ²
Identificatiemethode	Vaststelling met monsternamen
Destructieve handeling voor identificatie	Nee

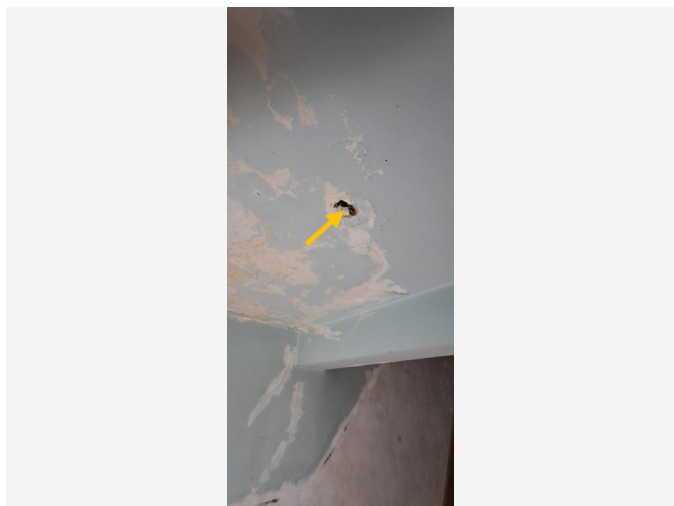
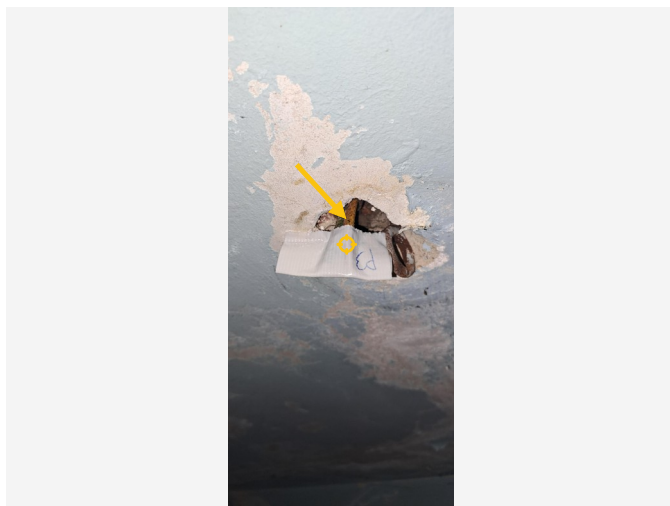
Geen asbest

#	Type	Referentie	Resultaat
9.1	Puntmonster	4.13582	Geen asbest

Beschrijving	P3 elektrische kabels met stoffen omhulsel
Omgeving	Binnen
Primaire drager	Communicatie en elektrische infrastructuur en uitrusting
Bindmiddel van materiaal	Weinig of geen bindmiddel (textiel, bevolking, ...)
Gebondenheid op basis van bindmiddel	Niet-hechtgebonden
Hoeveelheid (oppervlakte - dikte - aantal)	• 1,00 m ² - 0,10 cm - 1 stuk
Totaal volume	0,001 m ³
Identificatiemethode	Vaststelling met monsternamen
Destructieve handeling voor identificatie	Nee
Opmerking	<p>De hoeveelheid is der indicatie. Deze mag niet gebruikt worden voor andere doeleinde.</p> <p>De kabels zijn terug te vinden op alle elektrische punten in heel het huis.</p>

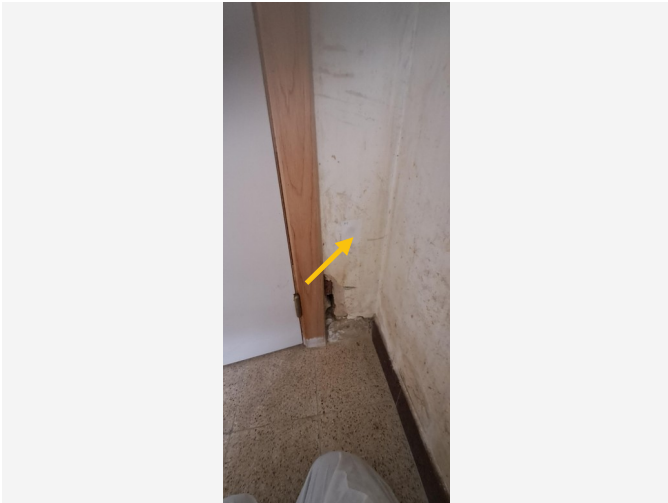
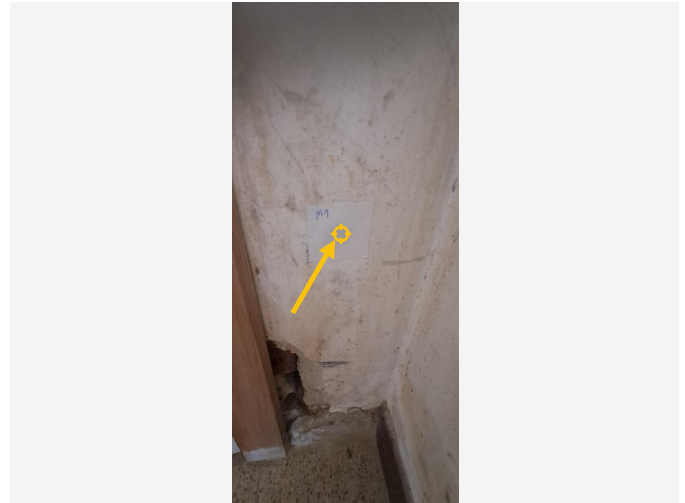
Geen asbest

#	Type	Referentie	Resultaat
10.1	Mengmonster	4.13577	Geen asbest

Beschrijving	M1 pleisterwerk muren
Omgeving	Binnen
Primaire drager	Binnenwand
Bindmiddel van materiaal	Gips - kalk
Gebondenheid op basis van bindmiddel	Niet-hechtgebonden
Hoeveelheid (oppervlakte - dikte - aantal)	• 240,00 m ² - 1,00 cm - 1 stuk
Totaal volume	2,40 m ³
Identificatiemethode	Vaststelling met monsternamen
Destructieve handeling voor identificatie	Nee
Opmerking	<p>Op de plaatsen waar er staalname is gebeurd, is er geen asbest gevonden. Dit sluit niet uit dat er op andere plaatsen wel asbest aanwezig kan zijn. De stalen zijn genomen op representatieve plaatsen beschreven in het inspectieprotocol van OVAM.</p> <p>De hoeveelheid is der indicatie. Deze mag niet gebruikt worden voor andere doeleinde.</p>

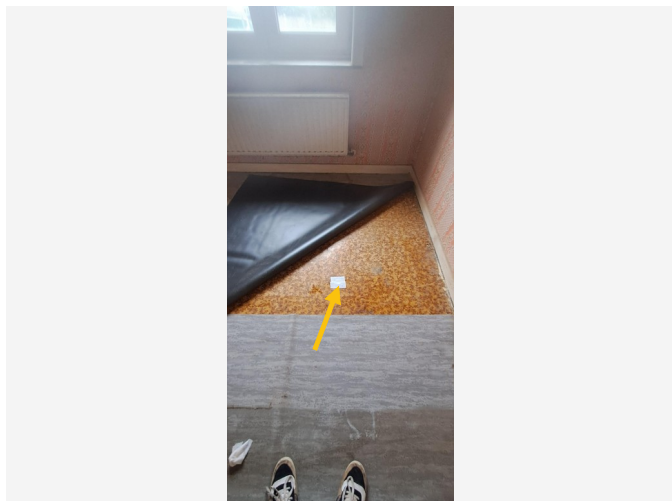
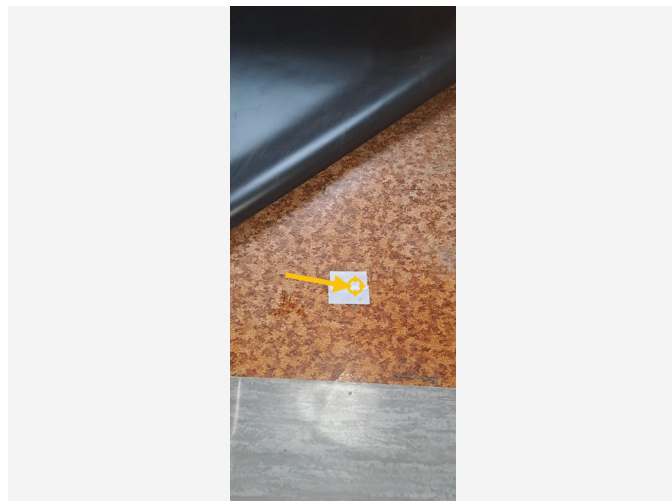
Fiche 11: P5 vinyl met kartonnen onderlaag - kamer rechts achteraan

Geen asbest

#	Type	Referentie	Resultaat
11.1	Puntmonster	4.13584	Geen asbest

Beschrijving	P5 vinyl met kartonnen onderlaag - kamer rechts achteraan
Omgeving	Binnen
Primaire drager	Vloer
Bindmiddel van materiaal	Karton - papier - viltachtig
Gebondenheid op basis van bindmiddel	Niet-hechtgebonden
Hoeveelheid (oppervlakte - aantal)	• 9,58 m ² - 1 stuk
Totale oppervlakte	9,58 m ²
Identificatiemethode	Vaststelling met monstername
Destructieve handeling voor identificatie	Nee

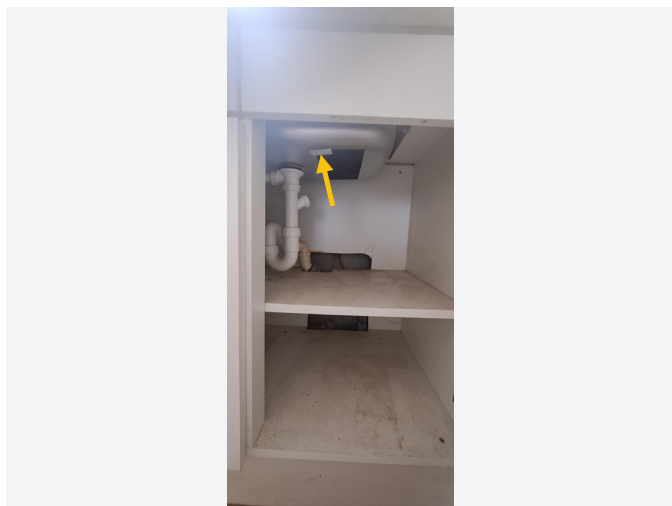
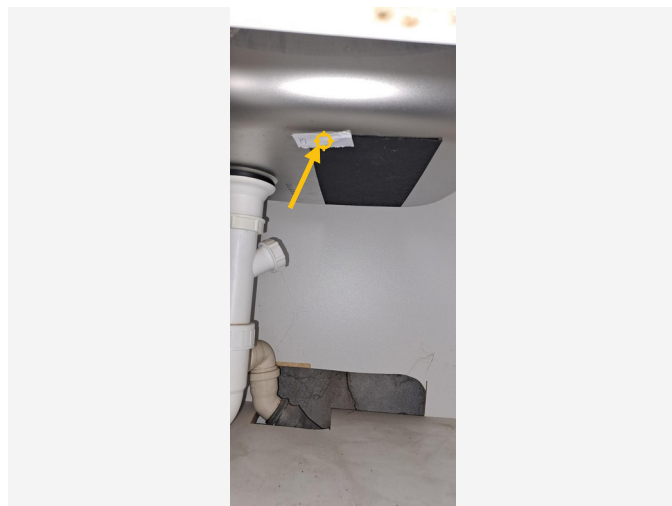
Fiche 12: P1 druppeldemper

Geen asbest

#	Type	Referentie	Resultaat
12.1	Puntmonster	4.13580	Geen asbest

Beschrijving	P1 druppeldemper
Omgeving	Binnen
Primaire drager	Sanitaire infrastructuur en uitrusting (toe- en afvoer)
Bindmiddel van materiaal	Bitumen (roofing, teer, asfalt)
Gebondenheid op basis van bindmiddel	Hecht
Hoeveelheid (gewicht - aantal)	<ul style="list-style-type: none">• 0,10 kg - 1 stuk
Totaal gewicht	0,10 kg
Identificatiemethode	Vaststelling met monstername
Destructieve handeling voor identificatie	Nee
Opmerking	De hoeveelheid is der indicatie. Deze mag niet gebruikt worden voor andere doeleinde.

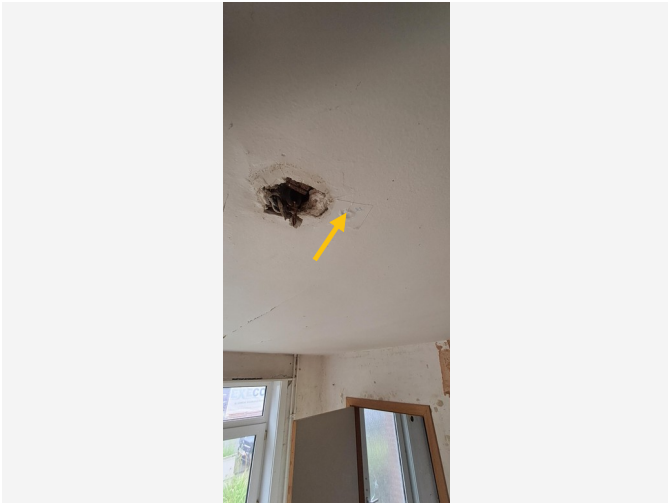
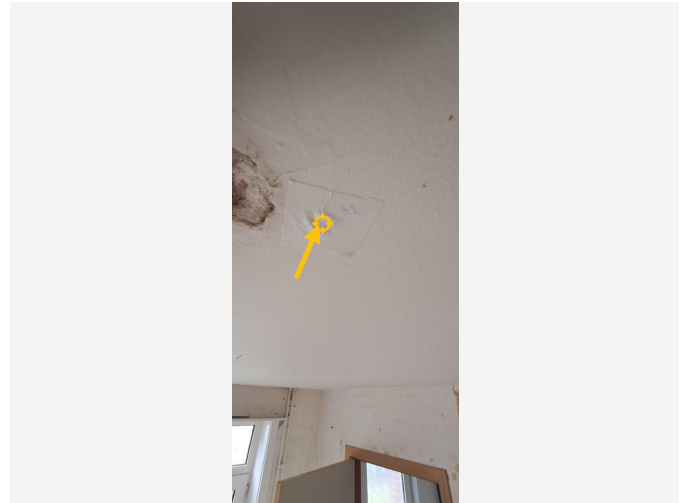
Fiche 13: M2 pleisterwerk plafond

Geen asbest

#	Type	Referentie	Resultaat
13.1	Mengmonster	4.13578	Geen asbest

Beschrijving	M2 pleisterwerk plafond
Omgeving	Binnen
Primaire drager	Plafond
Bindmiddel van materiaal	Gips - kalk
Gebondenheid op basis van bindmiddel	Niet-hechtgebonden
Hoeveelheid (oppervlakte - dikte - aantal)	• 82,57 m ² - 1,00 cm - 1 stuk
Totaal volume	0,826 m ³
Identificatiemethode	Vaststelling met monsternamen
Destructieve handeling voor identificatie	Nee
Opmerking	<p>Op de plaatsen waar er staalname is gebeurd, is er geen asbest gevonden. Dit sluit niet uit dat er op andere plaatsen wel asbest aanwezig kan zijn. De stalen zijn genomen op representatieve plaatsen beschreven in het inspectieprotocol van OVAM.</p> <p>De hoeveelheid is der indicatie. Deze mag niet gebruikt worden voor andere doeleinde.</p>

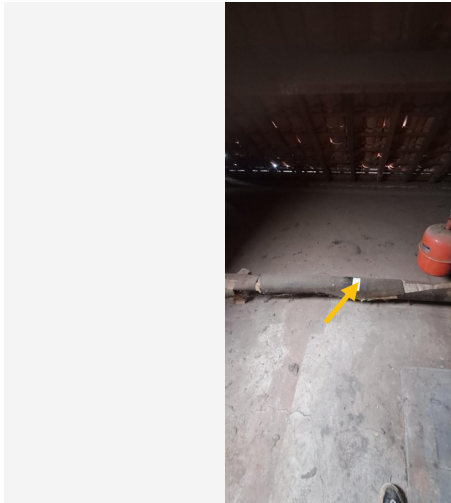
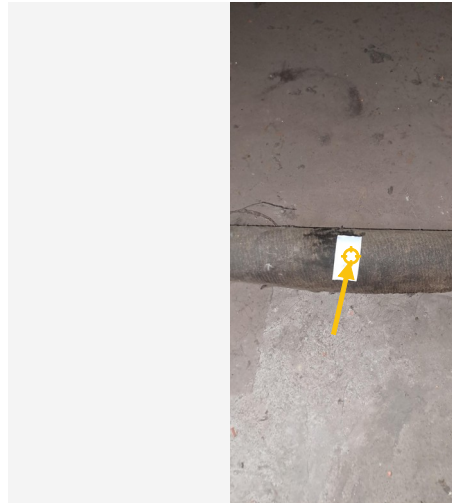
Geen asbest

#	Type	Referentie	Resultaat
14.1	Puntmonster	4.13587	Geen asbest

Beschrijving	P8 isolatie verwarmingsleiding - bitumen
Omgeving	Binnen
Primaire drager	HVAC infrastructuur en uitrusting
Bindmiddel van materiaal	Bitumen (roofing, teer, asfalt)
Gebondenheid op basis van bindmiddel	Hecht
Hoeveelheid (lengte - omtrek - dikte - aantal)	<ul style="list-style-type: none">• 4,00 m - 35,00 cm - 5,00 cm - 1 stuk
Totaal volume	0,07 m ³
Identificatiemethode	Vaststelling met monstername
Destructieve handeling voor identificatie	Nee

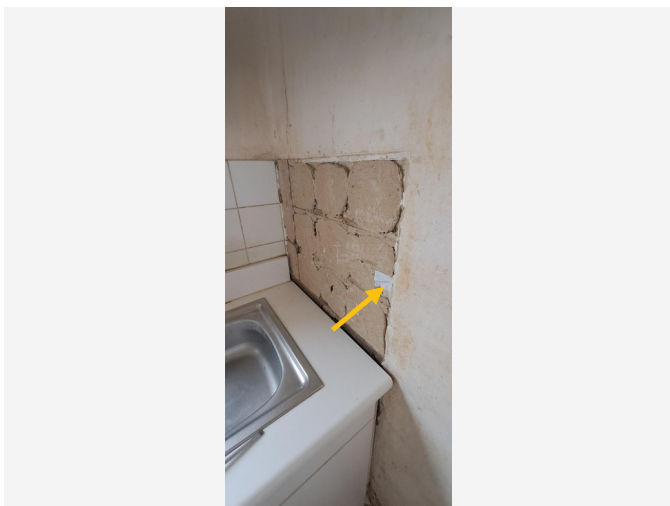
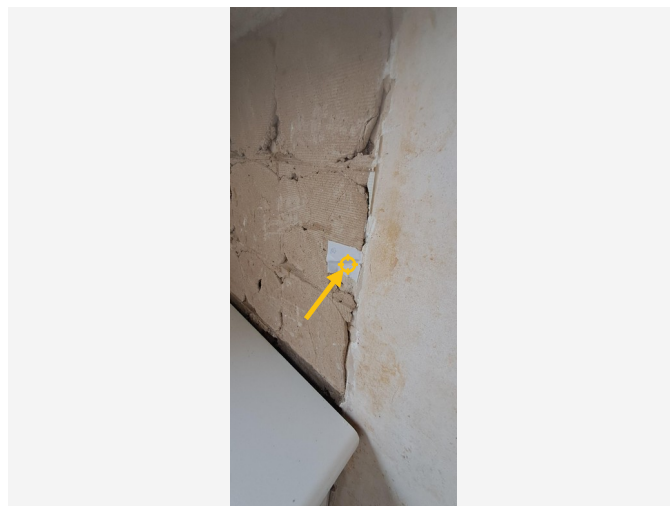
Geen asbest

#	Type	Referentie	Resultaat
15.1	Mengmonster	4.13579	Geen asbest

Beschrijving	M3 tegellijm
Omgeving	Binnen
Primaire drager	Binnenwand
Bindmiddel van materiaal	Lijm
Gebondenheid op basis van bindmiddel	Hecht
Hoeveelheid (oppervlakte - dikte - aantal)	• 14,00 m ² - 3,00 mm - 1 stuk
Totaal volume	0,042 m ³
Identificatiemethode	Vaststelling met monstername
Destructieve handeling voor identificatie	Nee
