# Asbestinventarisatetest

Kelbergenstraat 52, 3290 Diest

Attestnummer : 20260302-000180.000

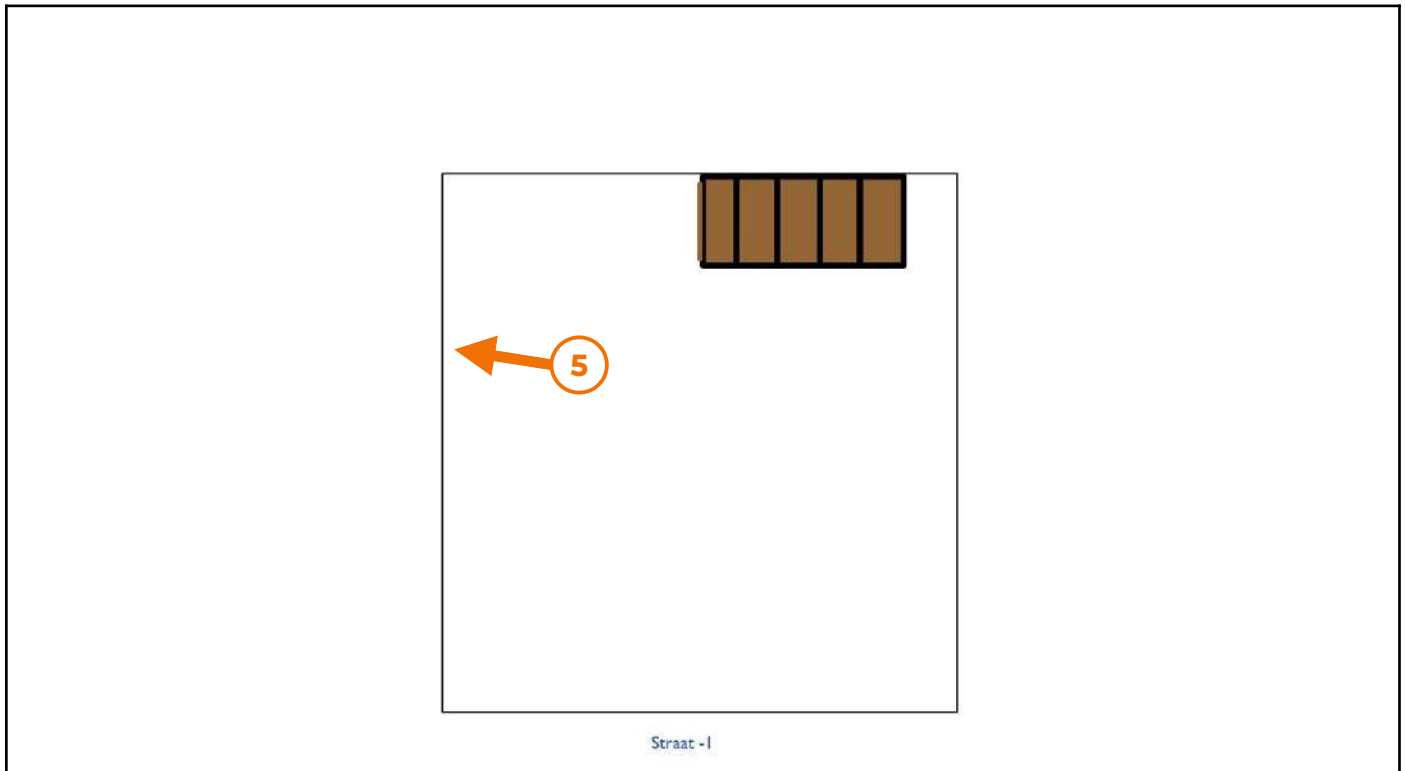
## Plan 1.1: -1

Beschrijving	Type	Actie
5. Bakeliet schakelaars/stopcontacten	Asbestmateriaal	<a href="#">Verwijderen</a>

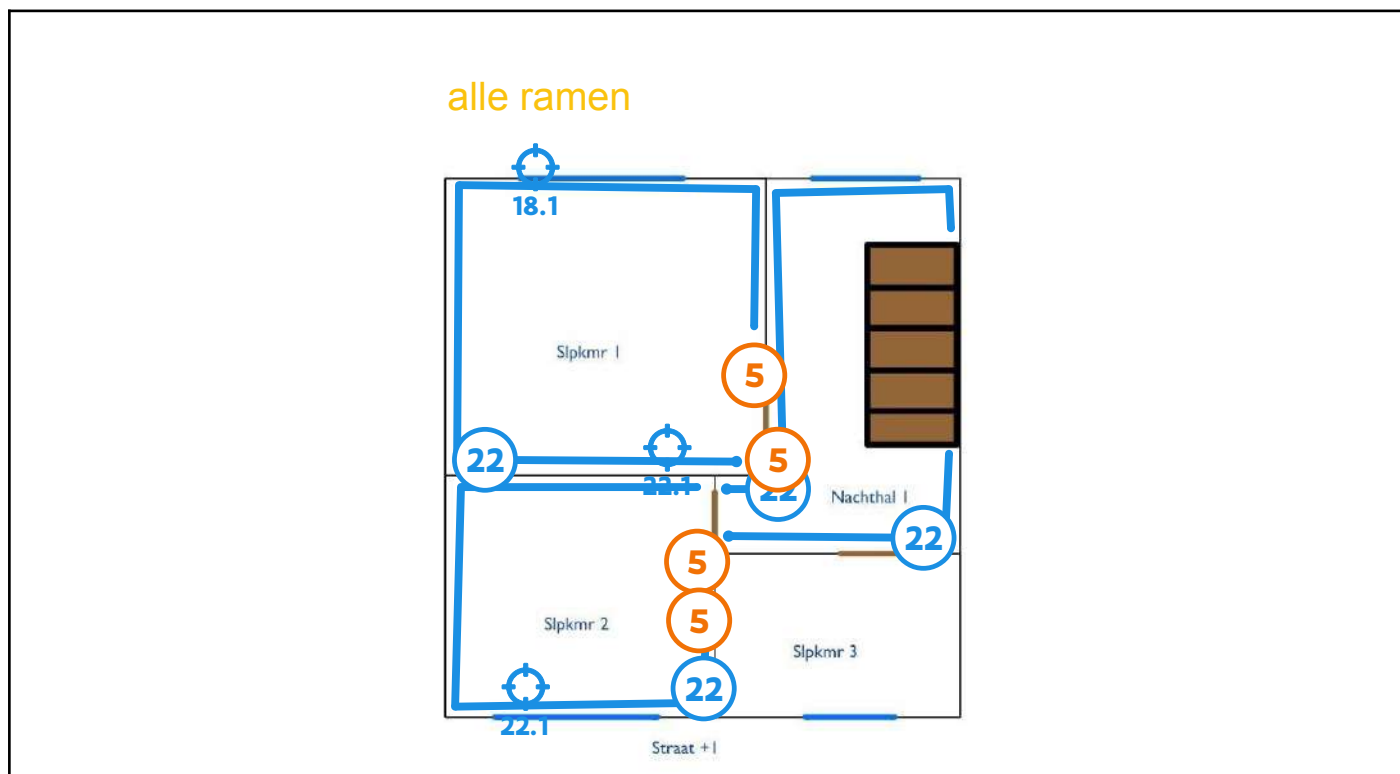
## Plan 1.7: +1/wanden (andere)

Beschrijving	Type	Actie
5. Bakeliet schakelaars/stopcontacten	Asbestmateriaal	<b>Verwijderen</b>
18. mastiek beglazingskit	Geen asbest	-
18.1 Code: BD1601/8	Puntmonster	-
22. Lijm	Geen asbest	-
22.1 Code: BD1601/4	Mengmonster	-

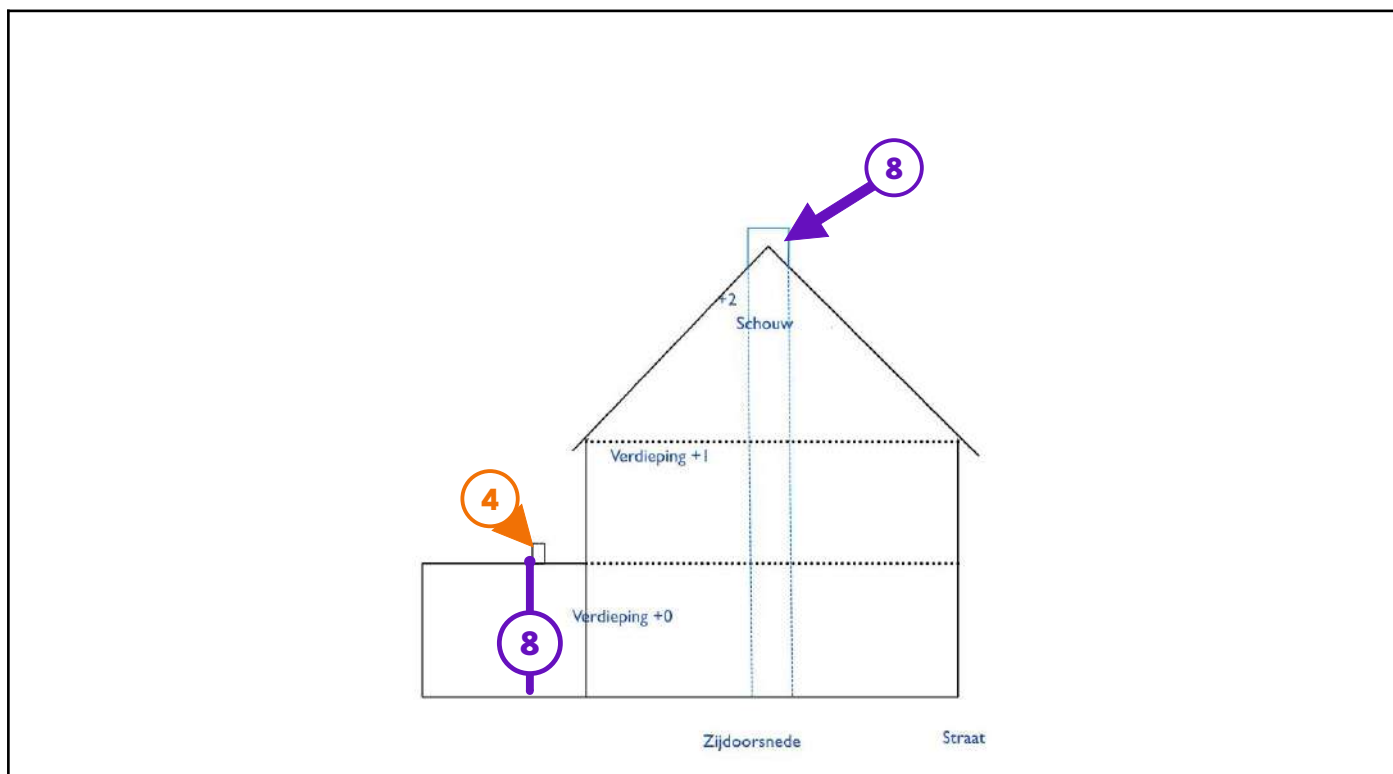
## Plan 1.11: Zijdoorsnede

Beschrijving	Type	Actie
4. Schouw	Asbestmateriaal	<a href="#">Verwijderen</a>
8. Schouw	Beperking	-

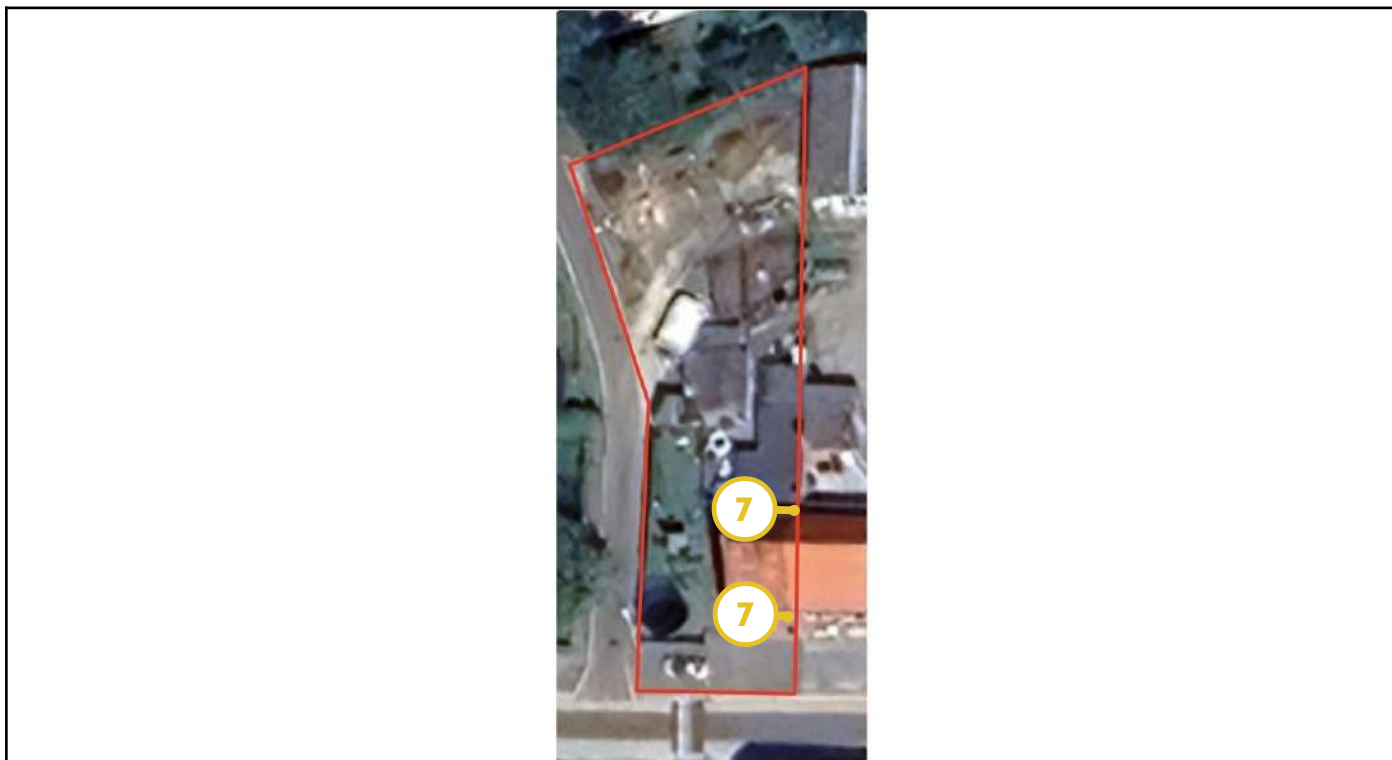
## Plan 1.13: Daplan Diest

Beschrijving	Type	Actie
7. Roofing	Asbestmateriaal	Zorgvuldig beheren

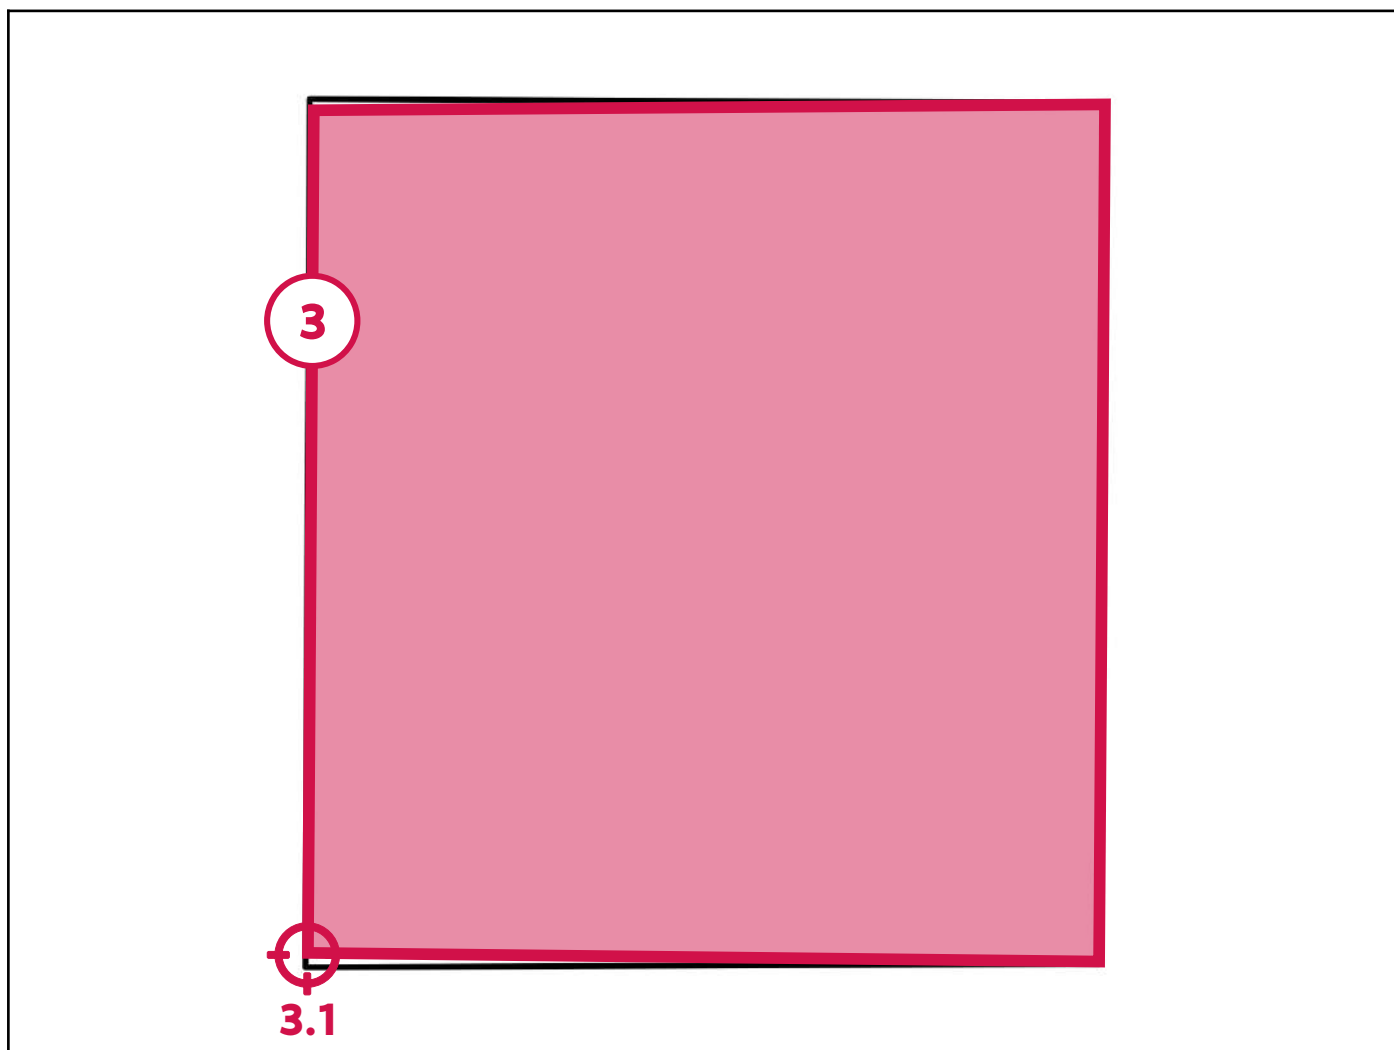
## Plan 2.1: Afdak dakplan

Beschrijving	Type	Actie
3. Dak bestaande uit golfplaten	Asbestmateriaal	Dringend verwijderen
3.1 Code: BD 1601/14	Puntmonster	-

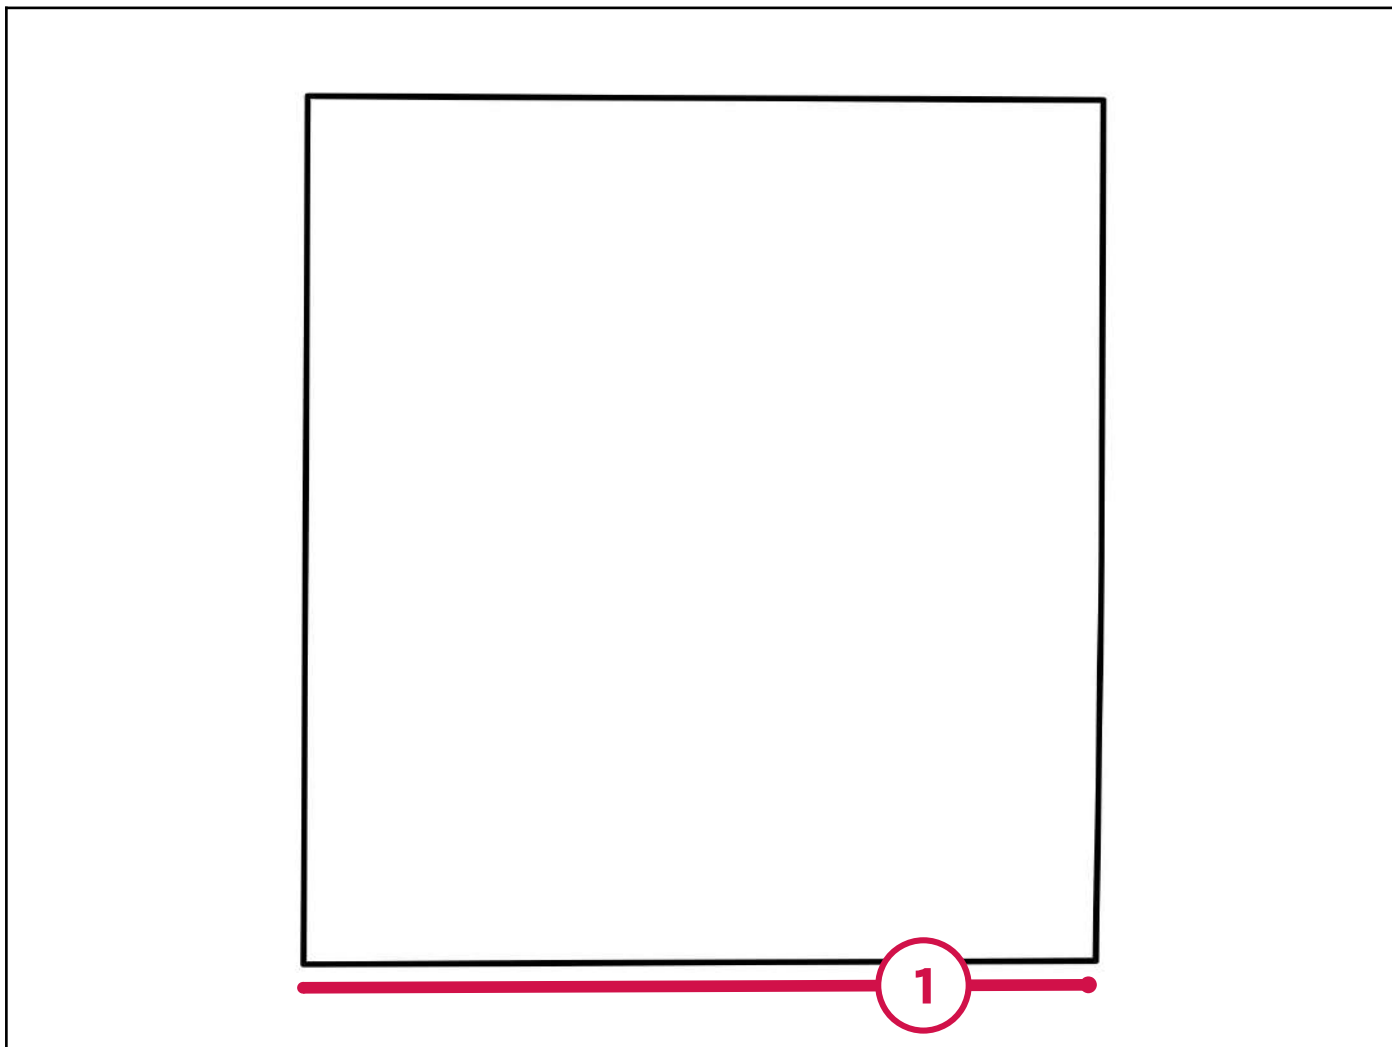
## Plan 2.2: Afdak/slib in dakgoot

Beschrijving	Type	Actie
1. Mos/sediment in de dakgoot	Asbestmateriaal	Dringend verwijderen

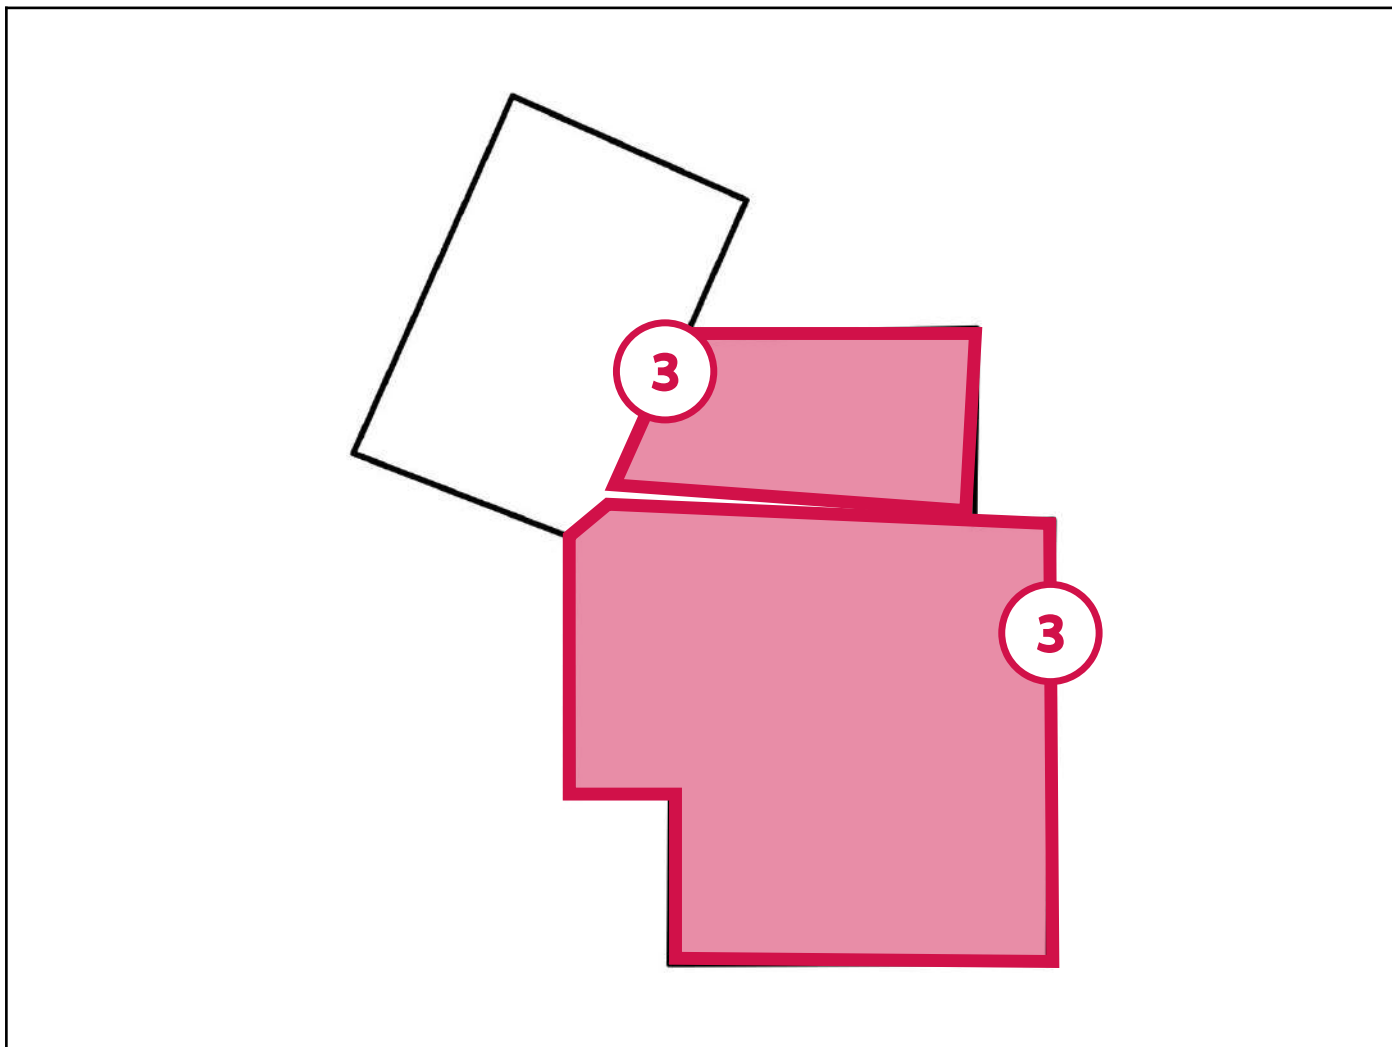
## Plan 3.1: garage dakplan

Beschrijving	Type	Actie
3. Dak bestaande uit golfplaten	Asbestmateriaal	<b>Dringend verwijderen</b>

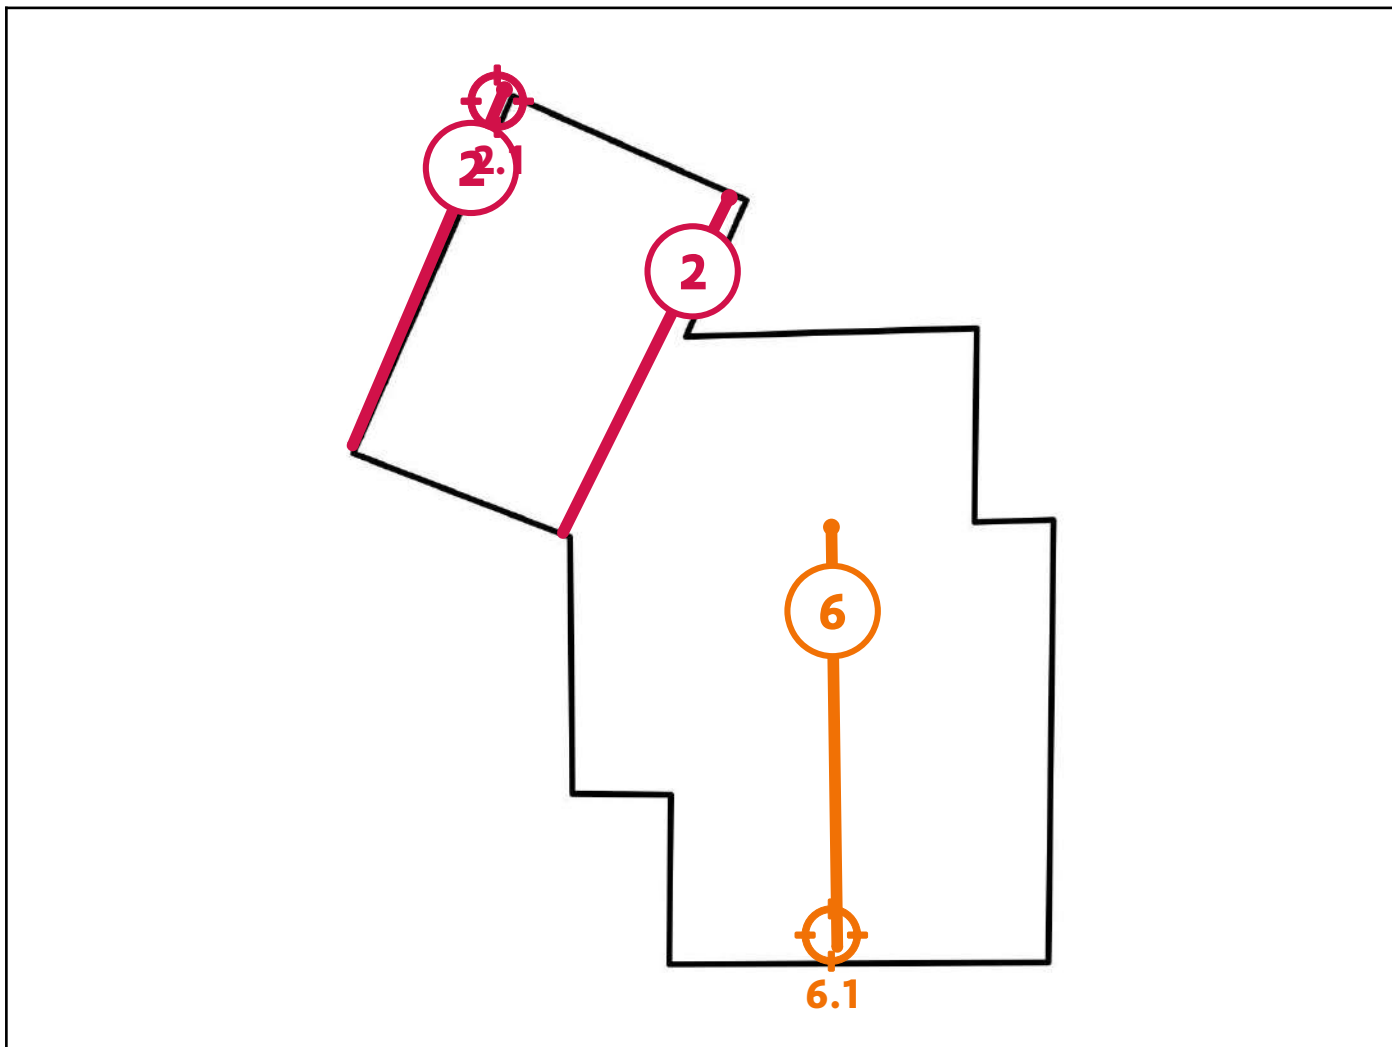
## Plan 3.2: garage/nok dak, golfplaten zijgevel

Beschrijving	Type	Actie
2. Wanden bestaande uit golfplaten	Asbestmateriaal	Dringend verwijderen
2.1 Code: BD 1601/16	Puntmonster	-
6. Nok dak	Asbestmateriaal	Verwijderen
6.1 Code: BD 1601/15	Puntmonster	-

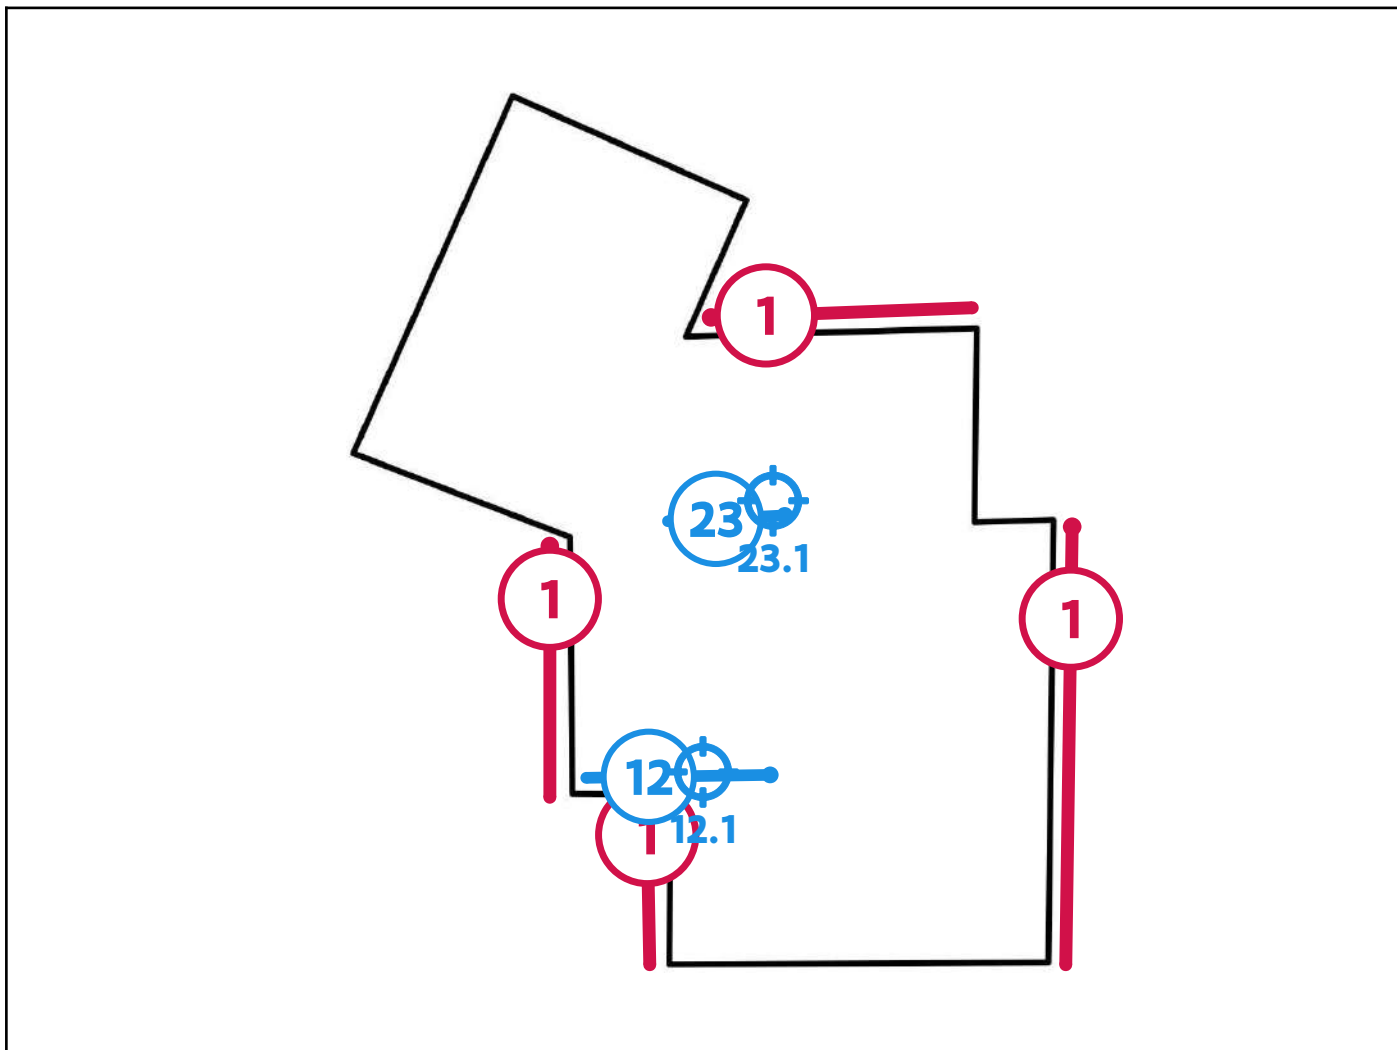
## Plan 3.3: garage/Roofing, slib in dakgoot

Beschrijving	Type	Actie
1. Mos/sediment in de dakgoot	Asbestmateriaal	Dringend verwijderen
12. Roofing (strip garage)	Geen asbest	-
12.1 Code: BD1601/12	Puntmonster	-
23. Roofing (strip afdak)	Geen asbest	-
23.1 Code: BD1601/10	Puntmonster	-

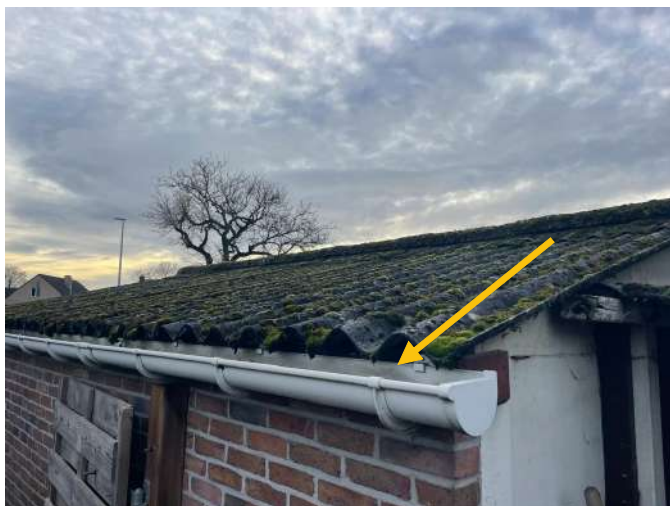
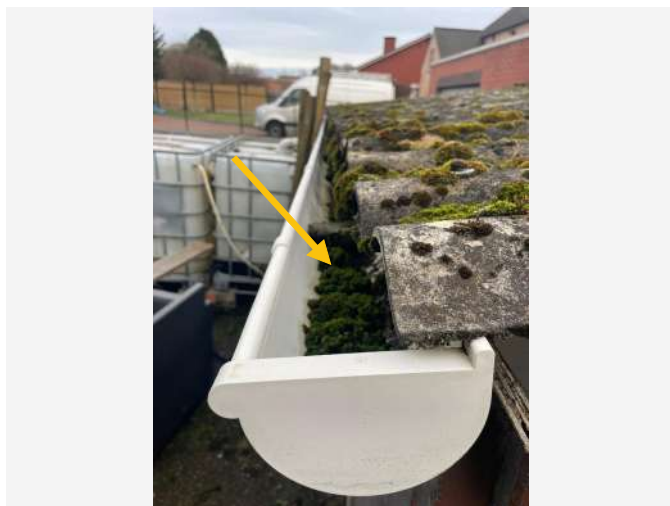
<b>Beschrijving</b>	Mos/sediment in de dakgoot
<b>Type afvalstof</b>	Betreft resten (contaminatie) van verwerking of beschadiging
<b>Type resten (contaminatie)</b>	<ul style="list-style-type: none"> <li>Stof, deeltjes &lt; 4 mm, flinters, gruis (los, opliggend)</li> <li>Stof, deeltjes &lt; 4 mm, flinters, gruis (vermengd in materiaal)</li> </ul>
<b>Besmette materialen</b>	<ul style="list-style-type: none"> <li>Organisch materiaal (mos, mest, vegetatie, ...)</li> <li>Sediment (dakgoot, afvoerbuï, regenwaterput, ...)</li> </ul>
<b>Bron van de resten</b>	Asbesthoudend dak
<b>Omgeving</b>	Buiten
<b>Primaire drager</b>	dakgoot
<b>Gebondenheid resten</b>	Niet hecht
<b>Hoeveelheid (gewicht - aantal)</b>	<ul style="list-style-type: none"> <li>8,00 kg - 1 stuk</li> </ul>
<b>Totaal gewicht</b>	8,00 kg
<b>Eenvoudig bereikbaar</b>	Ja
<b>Identificatiemethode</b>	De asbestdeskundige beoordeelt het materiaal als asbestverdacht en dus asbesthoudend, en dit zonder monstername.

- Verwijder het asbestafval.

- Eenvoudige handelingen: mag via doe-het-zelf of door werknemer(s) met opleidingsattest eenvoudige handelingen  
Verwijder het afval via het riool.

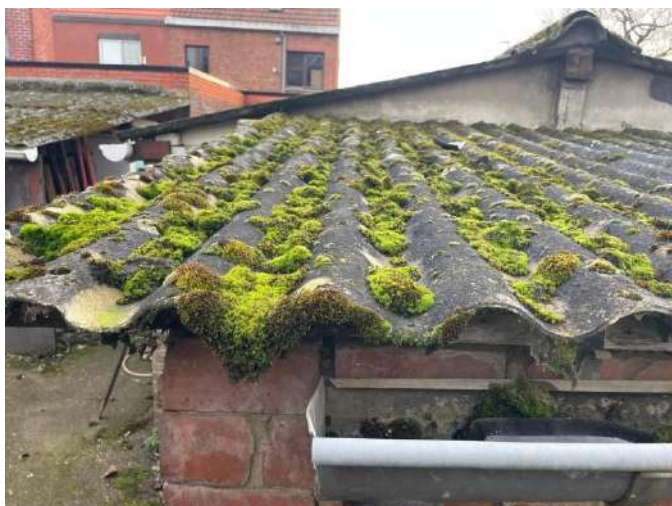
<b>Beschrijving</b>	Wanden bestaande uit golfplaten
<b>Omgeving</b>	Grenst aan binnen- en buitenlucht
<b>Primaire drager</b>	Wand buitenschil
<b>Asbestmateriaal</b>	Dak- en gevelbekleding - Golfplaat
<b>Bindmiddel van asbestmateriaal</b>	Cement
<b>Gebondenheid op basis van bindmiddel</b>	Hecht
<b>Hoeveelheid (oppervlakte - aantal)</b>	<ul style="list-style-type: none"><li>• 10,00 m<sup>2</sup> - 1 stuk</li><li>• 12,00 m<sup>2</sup> - 1 stuk</li></ul>
<b>Totale oppervlakte</b>	22,00 m <sup>2</sup>
<b>Eenvoudig bereikbaar</b>	Ja
<b>Bevestigingswijze</b>	<ul style="list-style-type: none"><li>• Geklemd</li><li>• Geschroefd</li></ul>
<b>Identificatiemethode</b>	Een monstername door de asbestdeskundige met laboanalyse door een asbestlabo.
<b>Destructieve handeling voor identificatie</b>	Nee
<b>Opmerking</b>	De hoeveelheid is een zo nauwkeurig mogelijke opmeting. Hieraan kunnen evenwel geen rechten worden ontleend.

- Eenvoudige handelingen: mag via doe-het-zelf of door werknemer(s) met opleidingsattest eenvoudige handelingen  
Deze toepassing kan door een aannemer die over een opleidingsattest eenvoudige handelingen beschikt of door een particulier (doe-het-zelf), verwijderd worden indien er geen verhoogd risico op vrijgave van asbestvezels (max. concentratie 0,01 vezels/cm<sup>3</sup> - CODEX Art. VI.3-54) ontstaat en de toepassing voorafgaand wordt gefixeerd/bevochtigd; de individuele elementen zonder machinale werktuigen (boormachine, slijpschijf, hogedrukreiniger,...) en zonder breken of gooien een voor een losgemaakt worden; en ten slotte dubbel en luchtdicht verpakt weggevoerd worden naar een erkend afvalpunt (recyclagepark).
