# Asbestinventarisat attest

Schoonderbeukenweg 109, 3202 Aarschot

Attestnummer : 20260708-000280.000

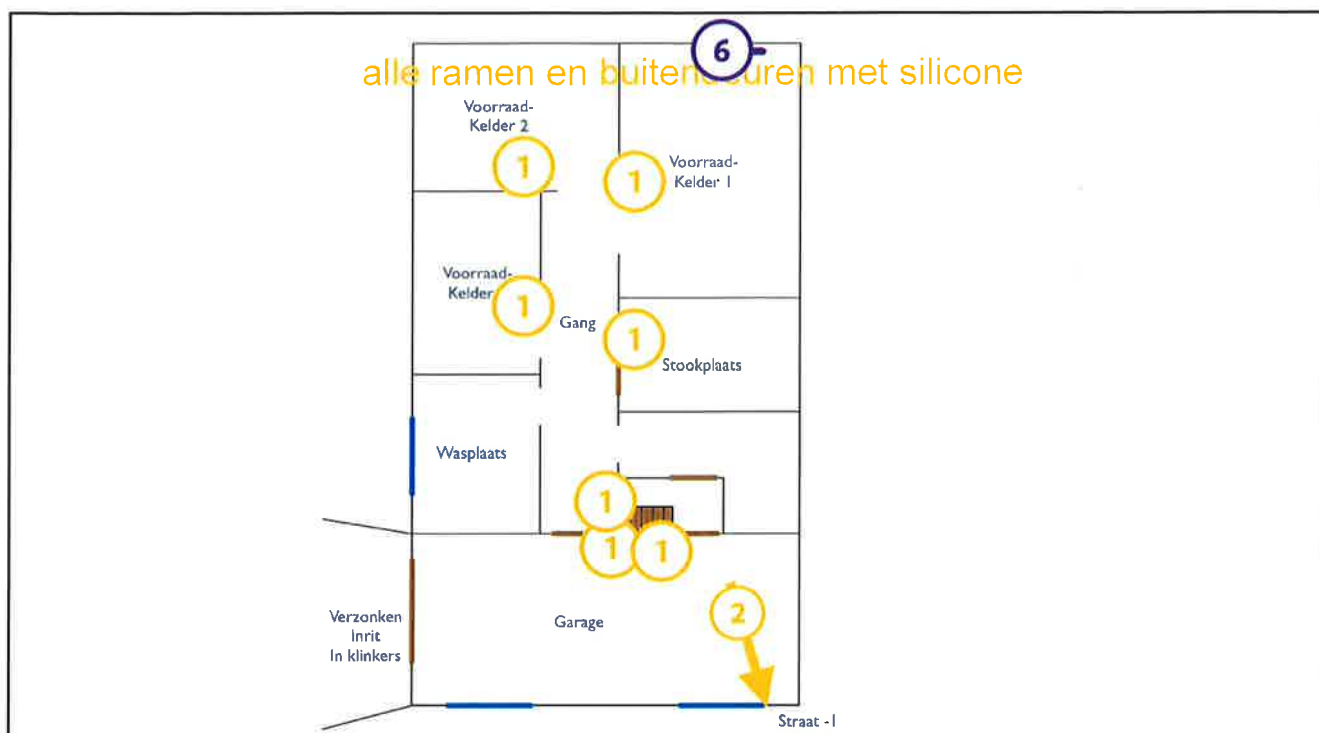
## Plan 1.2: -1/wanden (andere)

| Beschrijving | Type | Actie |
|---|---|---|
| 1. Bakeliet schakelkast | Asbestmateriaal | Zorgvuldig beheren |
| 2. Bakeliet schakelaars/stopcontacten | Asbestmateriaal | Zorgvuldig beheren |

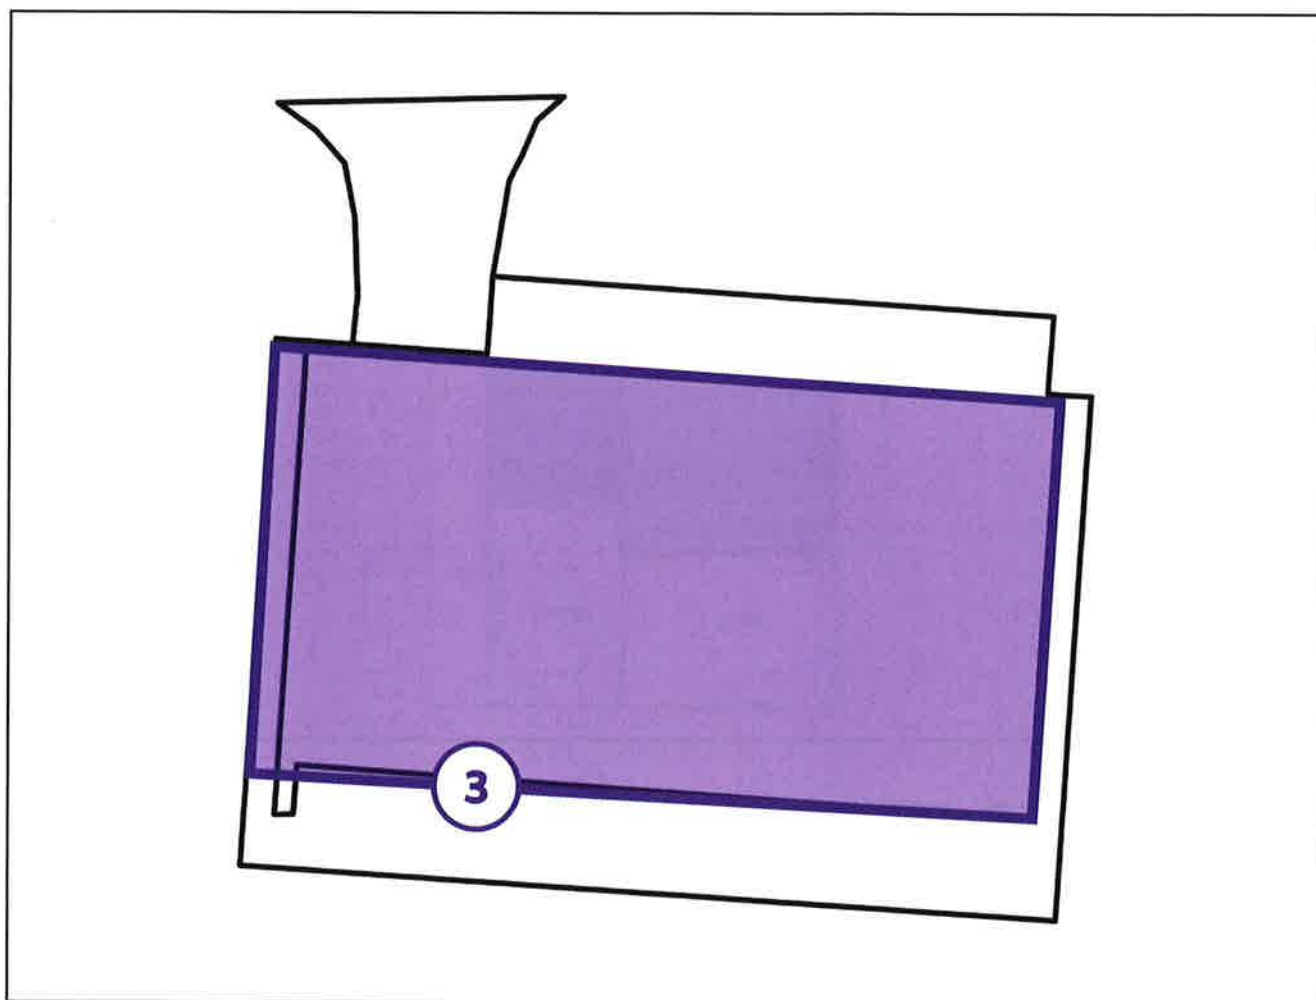
## Plan 1.9: woning dakplan

| Beschrijving | Type | Actie |
|---|---|---|
| 3. Dak (beperking) | Beperking | - |

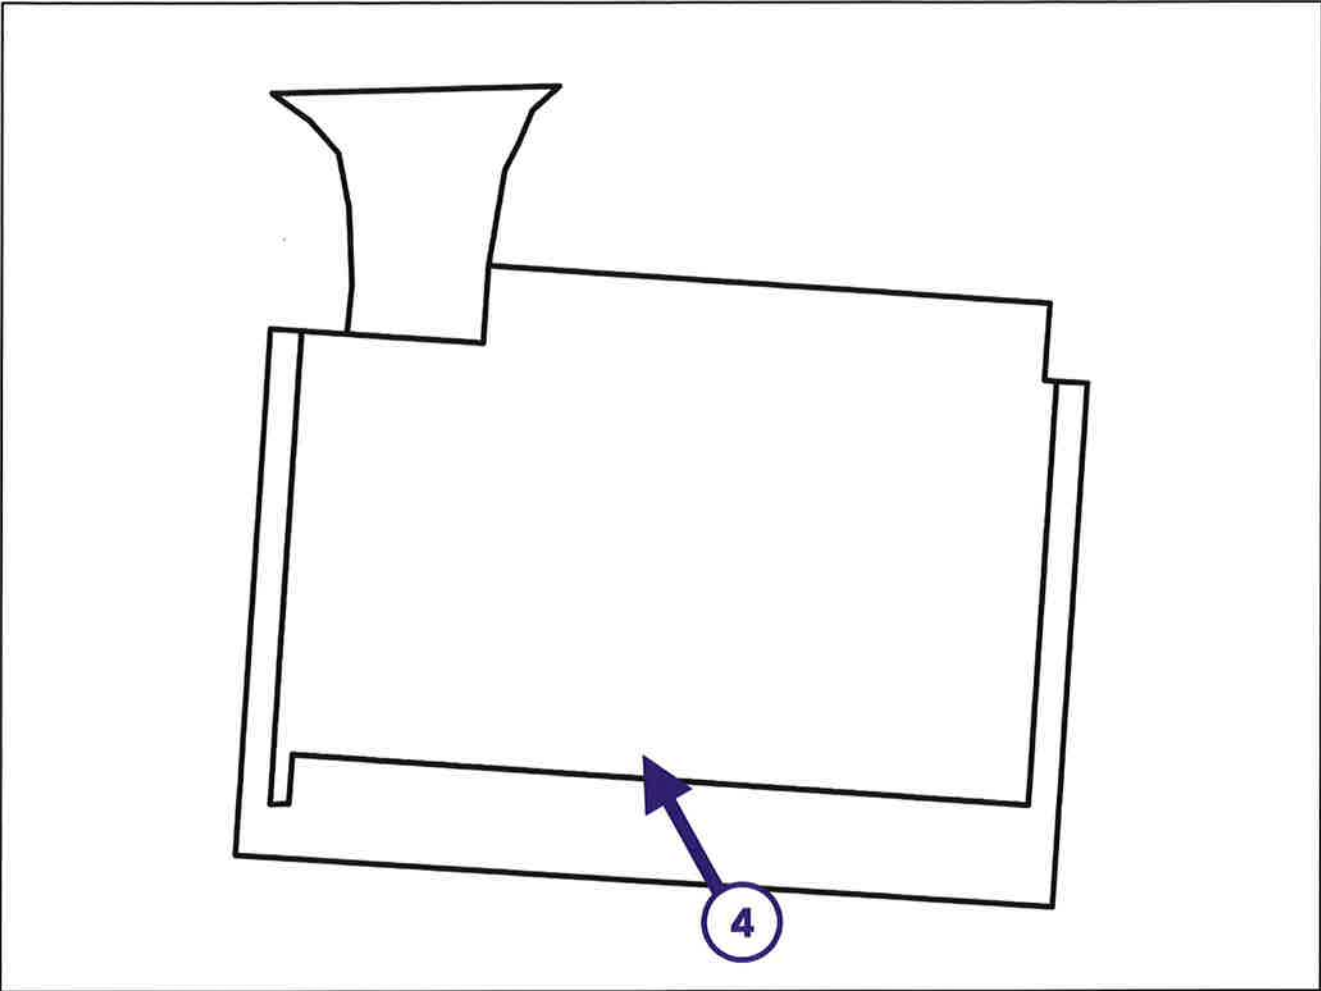
# Plan 1.10: woning dakplan/schouw

| Beschrijving | Type | Actie |
|---|---|---|
| 4. Schouw | Beperking | - |
