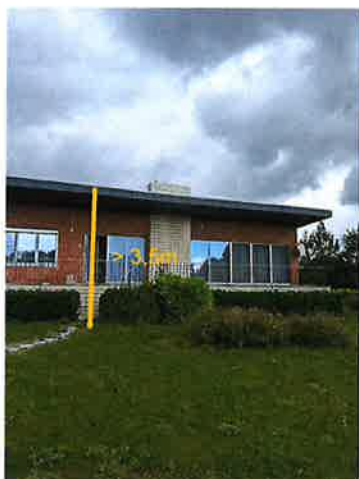
## Fiche 3: Dak (beperking)

**Reden:** Het te onderzoeken materiaal situeert zich hoger dan 3,50 m te rekenen vanaf een veilige ondergrond

**Uitleg van de asbestdeskundige:** In het kader van een asbestattest voor overdracht (verkoop, schenking), hoeven toepassingen die zich hoger dan 3,5m vanaf een veilige ondergrond situeren, niet onderzocht te worden.

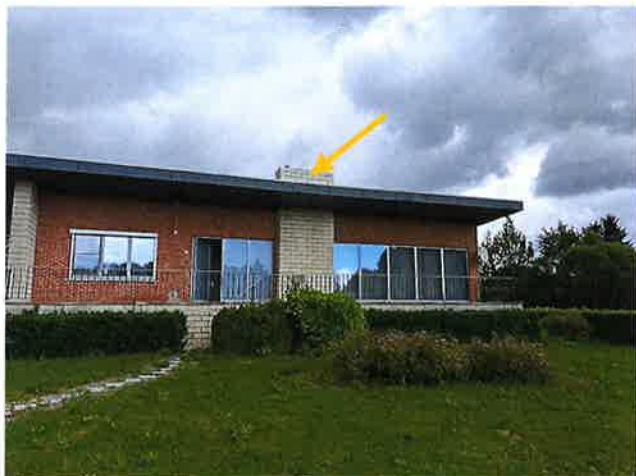
**Reden:** Het te onderzoeken materiaal situeert zich hoger dan 3,50 m te rekenen vanaf een veilige ondergrond

**Uitleg van de asbestdeskundige:** De schouw bevat binnenin mogelijk een asbestcement rookgaskanaal. Laat dit onderzoeken bij eventuele werken.

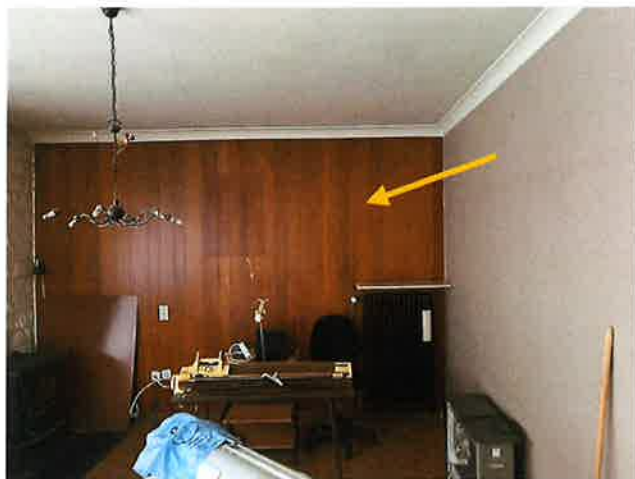
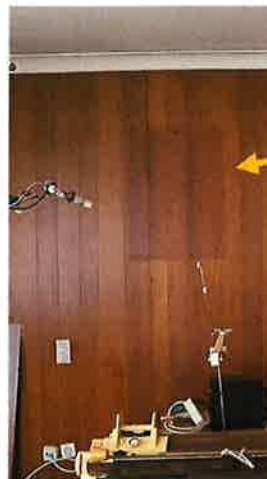
## Fiche 5: wanden bestaande uit voorzetpanelen

voorzet wanden zijn niet asbestverdacht (hout). Achterliggende toepassingen kunnen in niet destructief onderzoek niet onderzocht te worden. Bij werken dient verder onderzoek uitgevoerd te worden

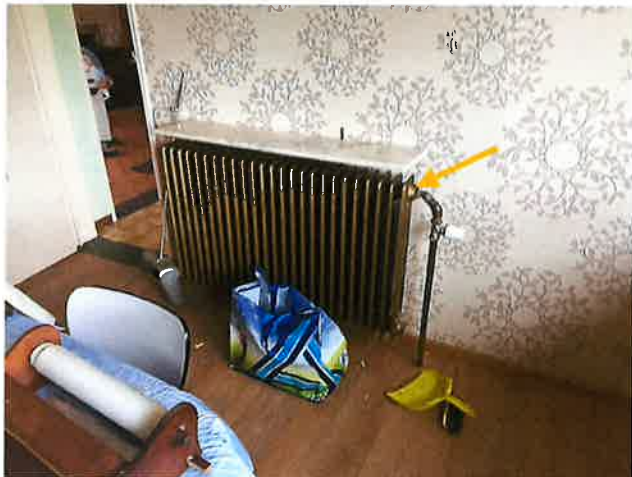
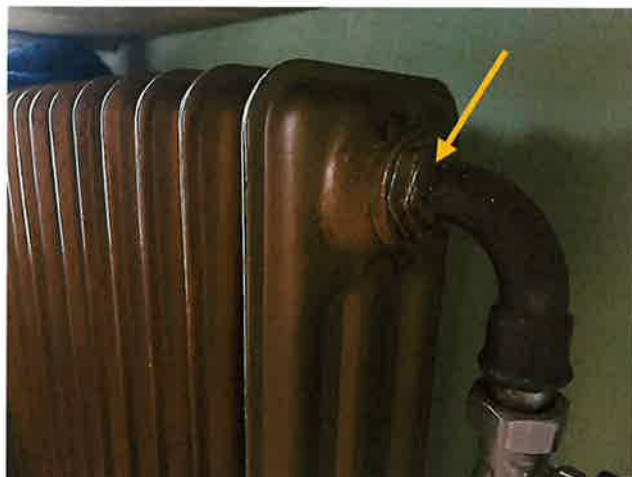
## Fiche 6: Oude radiatoren

Mogelijke asbesthoudende pakking/dichting aanwezig (niet inspecteerbaar in niet-destructief onderzoek)

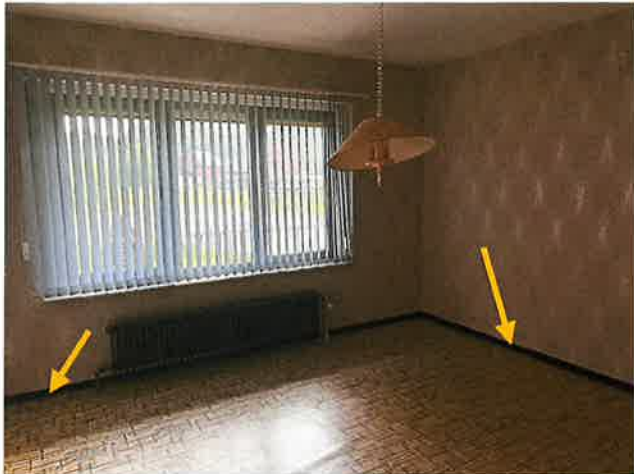
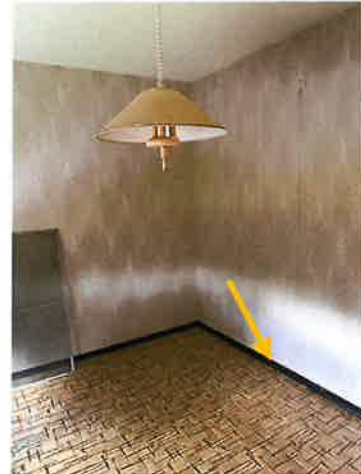
## Fiche 7: Plinten (lijm)

plinten in goede staat, met mogelijks asbesthoudende tegellijm. In niet-destructief onderzoek niet mogelijk om te onderzoeken. Bij werken dient dit verder onderzocht te worden.

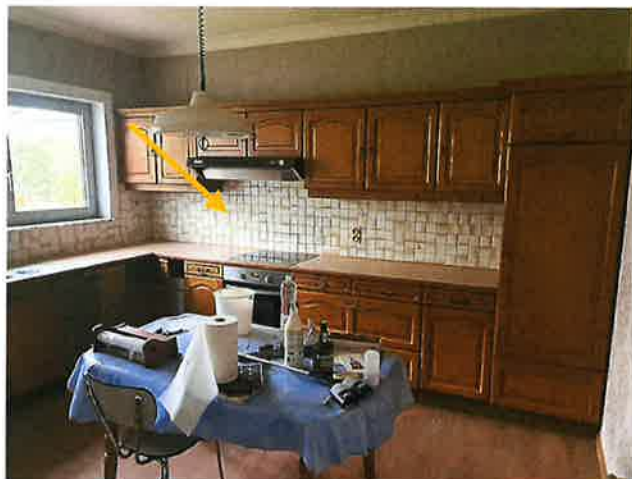
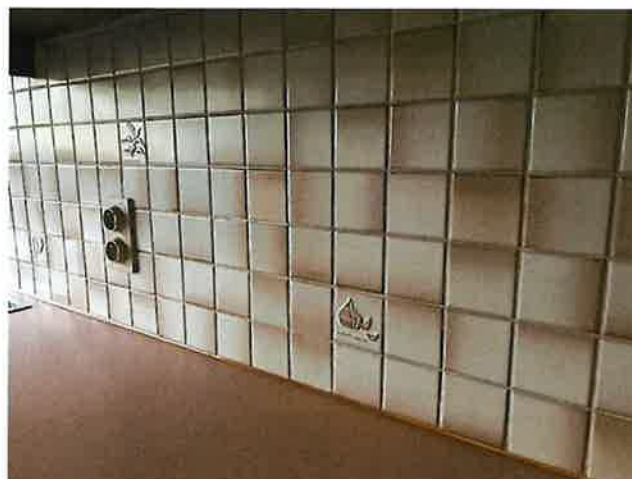
## Fiche 8: Faiencetegels (lijm)

faiencetegels in keukens in goede staat. In niet-destructief onderzoek niet mogelijk om eventueel aanwezige asbestverdachte tegellijm vast te stellen. Dit dient verder onderzocht te worden bij werken

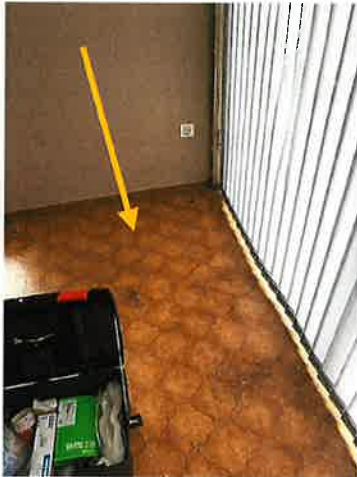
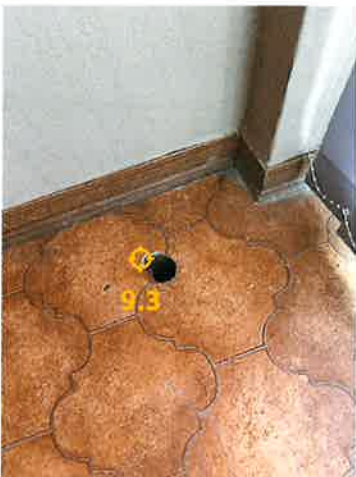
# Fiche 9: Vinyl vloerbekleding op +0

Geen asbest

| Opmerking | De hoeveelheid is een zo nauwkeurig mogelijke opmeting. Hieraan kunnen evenwel geen rechten worden ontleend. De lijm kan in dit niet destructief onderzoek niet onderzocht worden. Voer bij werken bijkomende stalen uit. |

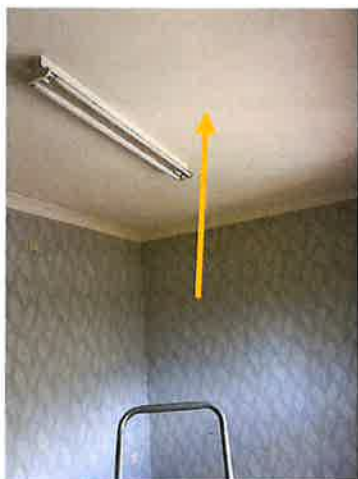
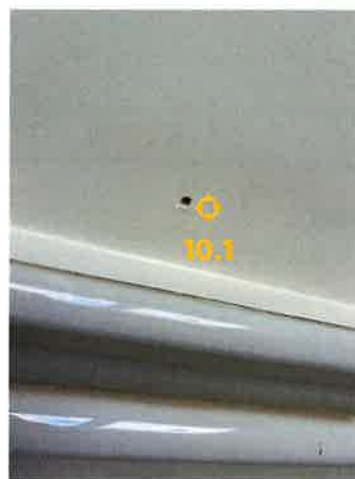
## Fiche 10: Pleisterwerk plafonds

Geen asbest

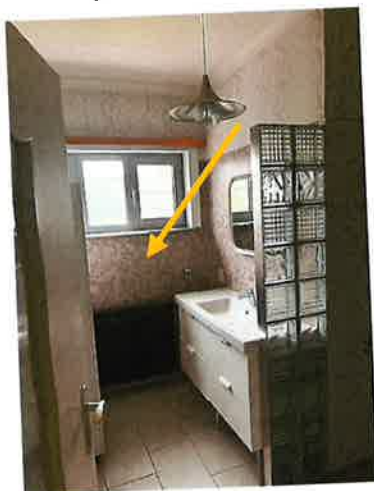
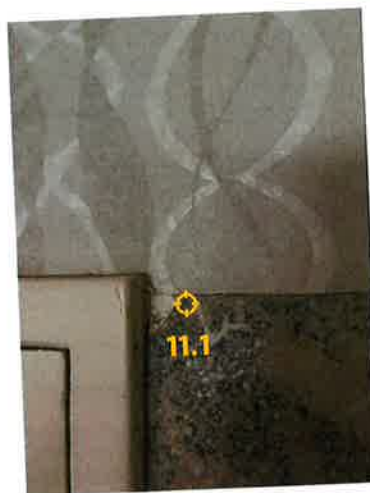
## Fiche 11: Vinyl wandbekleding in badkamer

Geen asbest

| Opmerking | De hoeveelheid is een zo nauwkeurig mogelijke opmeting. Hieraan kunnen evenwel geen rechten worden ontleend. De lijm kan in dit niet destructief onderzoek niet onderzocht worden. Voer bij werken bijkomende stalen uit. |

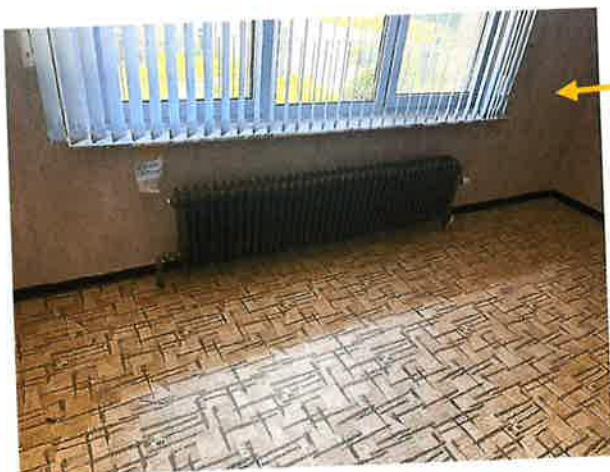
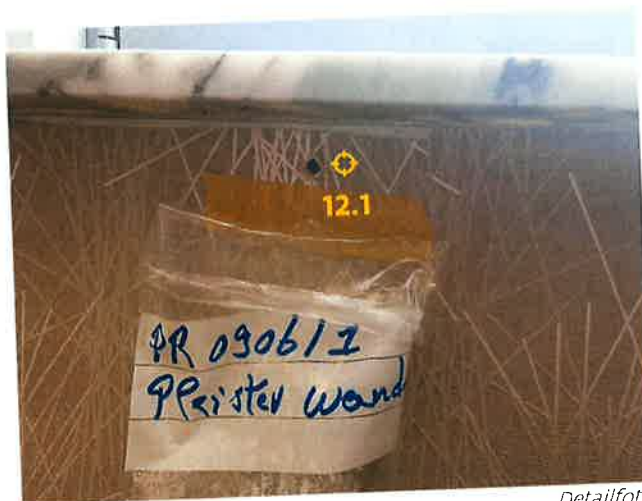
## Fiche 12: Pleisterwerk wanden

Geen asbest

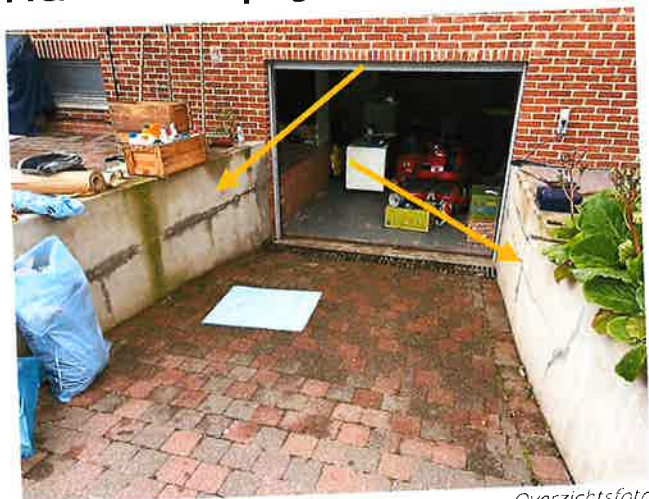
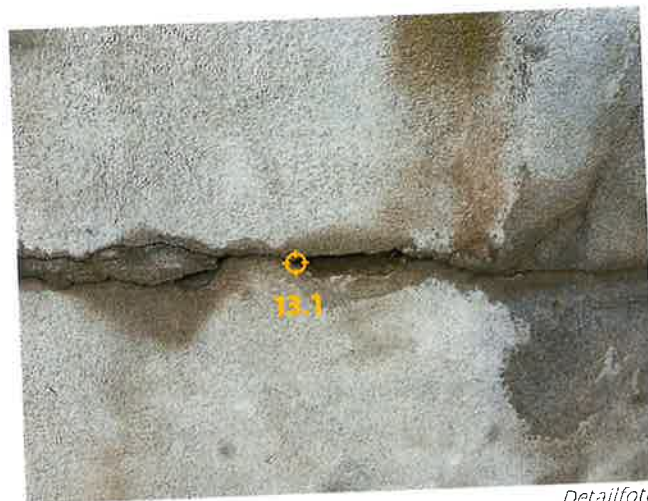
## Fiche 13: Crepi gevels

Geen asbest

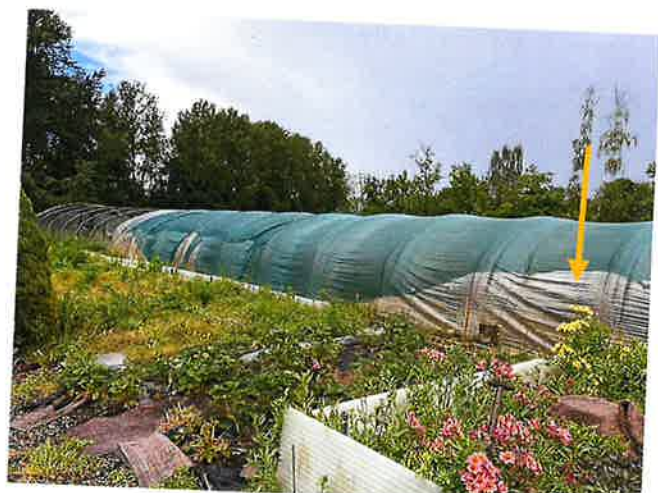
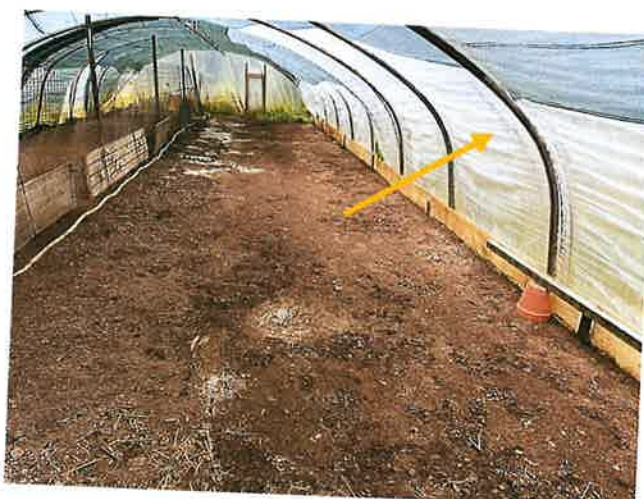
### Fiche 14: Dakbedekking kot en serre (niet verdacht)

| Beschrijving | Notitie | Terug te vinden op plannen |
|---|---|---|
| Fiche 14: Dakbedekking kot en serre (niet verdacht) | De dakbedekking van kot en serre (plastiek) is niet asbestverdacht. | Plan 2.1: serre plan<br>Plan 4.1: kot plan |

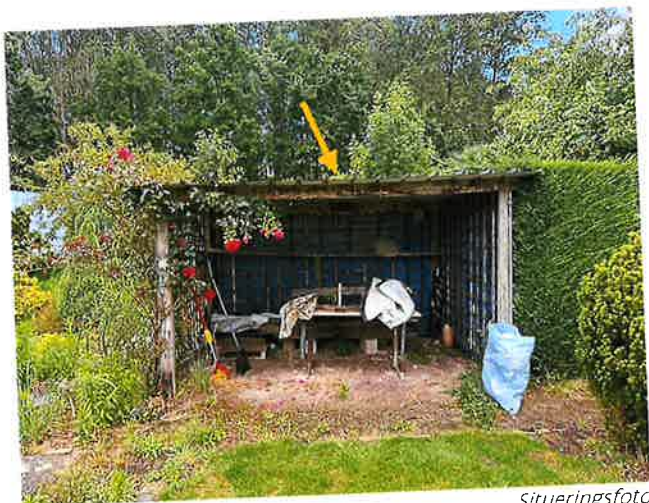
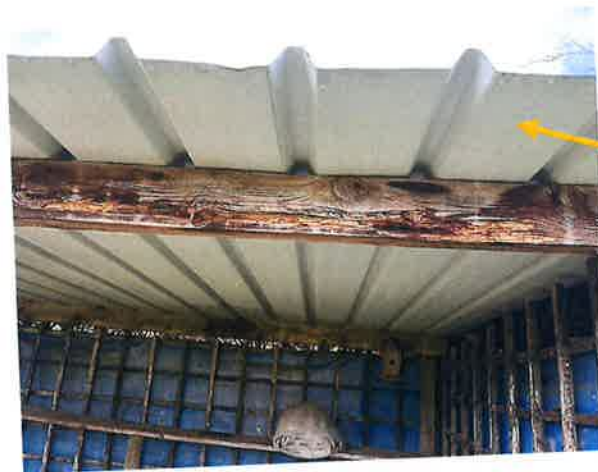
## Fiche 15: Dakbedekking plat dak (niet verdacht)

| Beschrijving | Notitie | Terug te vinden op plannen |
|---|---|---|
| Fiche 15: Dakbedekking plat dak (niet verdacht) | De dakbedekking afdak (metalen platen) is niet asbestverdacht. | Plan 3.1: afdak plan |

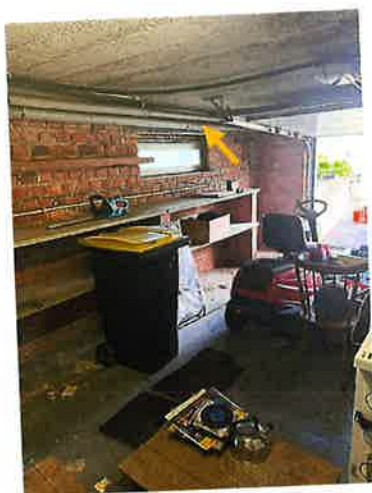
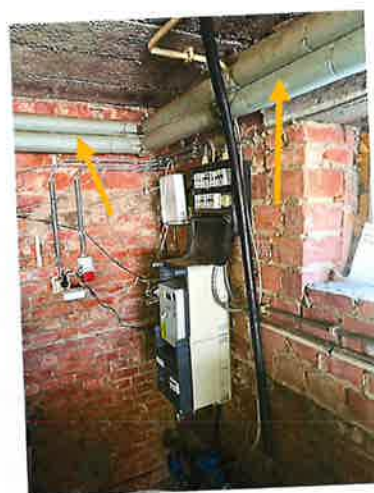
## Fiche 16: Leidingisolatie (niet verdacht)

| Beschrijving | Notitie | Terug te vinden op plannen |
|---|---|---|
| Fiche 16: Leidingisolatie (niet verdacht) | De leidingisolatie is niet-asbestverdacht. | Plan 1.3: -1/plafonds |

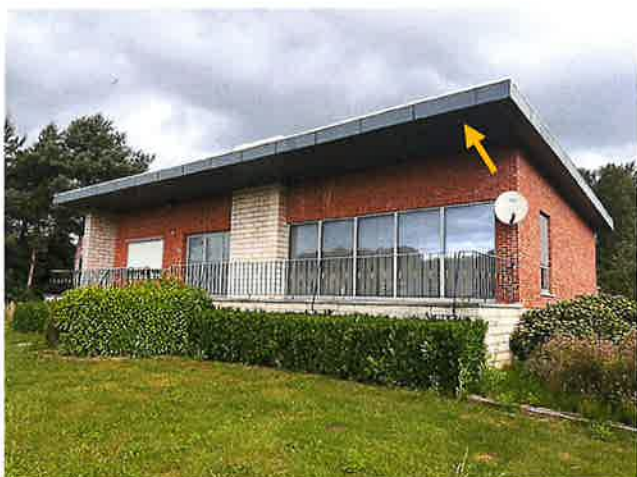
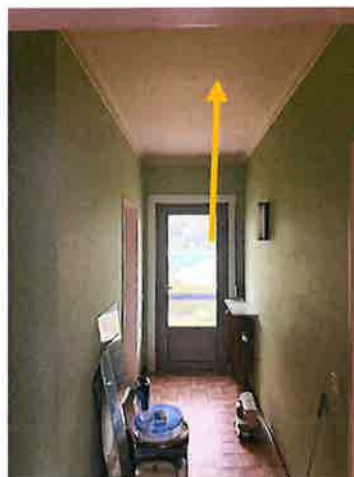
### Fiche 17: Onderdak niet waarneembaar

| Beschrijving | Notitie | Terug te vinden op plannen |
|---|---|---|
| Fiche 17: Onderdak niet waarneembaar | Er is geen asbestverdacht onderdak waarneembaar van binnenuit, noch van buitenaf. Bij werken, onderzoek of een eventueel aanwezig onderdak asbest bevat. | Plan 1.11: woning dakplan/onderdak |

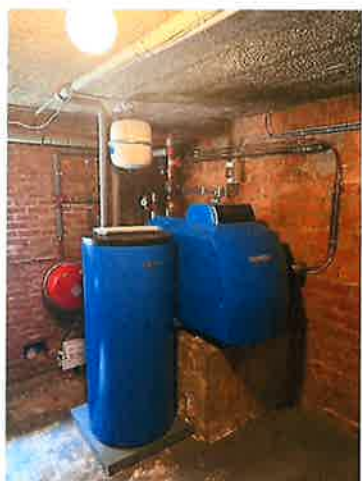
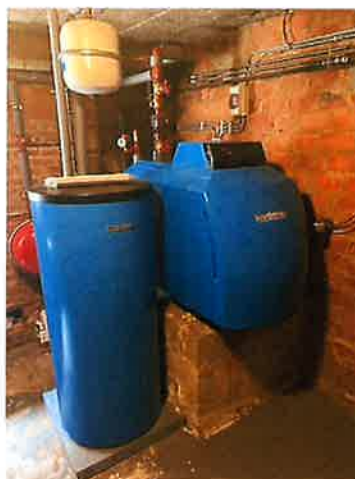
## Fiche 18: CV-ketel (niet waarneembaar)

| Beschrijving | Notitie | Terug te vinden op plannen |
|---|---|---|
| Fiche 18: CV-ketel (niet waarneembaar) | De CV-ketel (dichtingen, isolerend materiaal) zijn niet waarneembaar. Deze dienen onderzocht te worden bij werken of onderhoud | Plan 1.4: -1/vloeren |

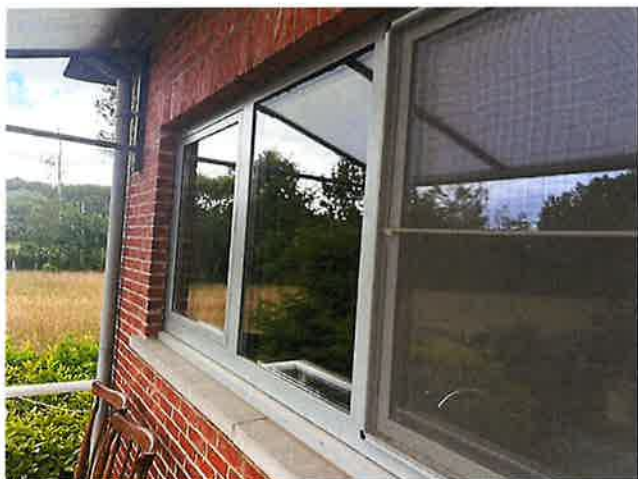
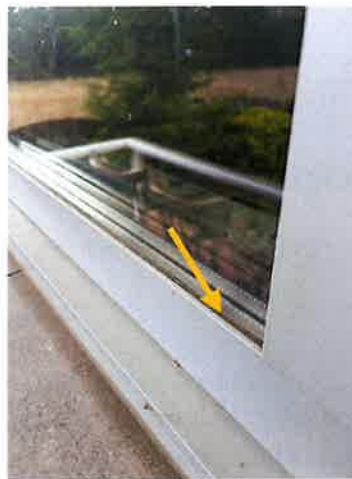
### Fiche 20: Mastiek (niet aanwezig)

| Beschrijving | Notitie | Terug te vinden op plannen |
|---|---|---|
| Fiche 20: Mastiek (niet aanwezig) | Er is geen asbestverdachte mastiek aanwezig. Alle ramen en buitendeuren zijn voorzien van silicone (niet asbestverdacht) | Plan 1.2: -1/wanden (andere)<br>Plan 1.6: +0/wanden (andere) |
