INVENTAIRE AMIANTE

Adresse du site inventorié : 00616-07447 Piscine Jodoigne
Boulevard des Rendanges
1370 Jodoigne

Référence de l'inventaire : WAS2578 230616 FWB Piscine Jodoigne DD

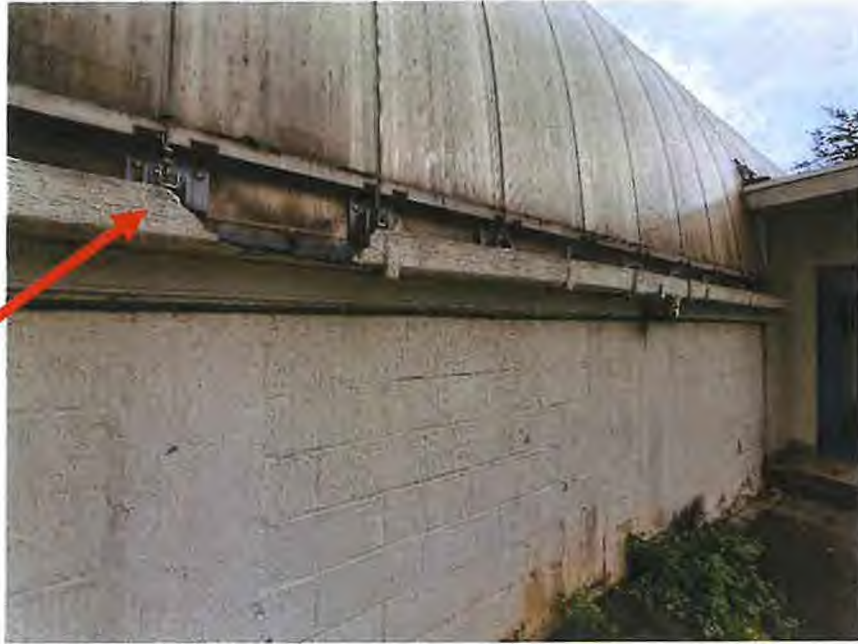
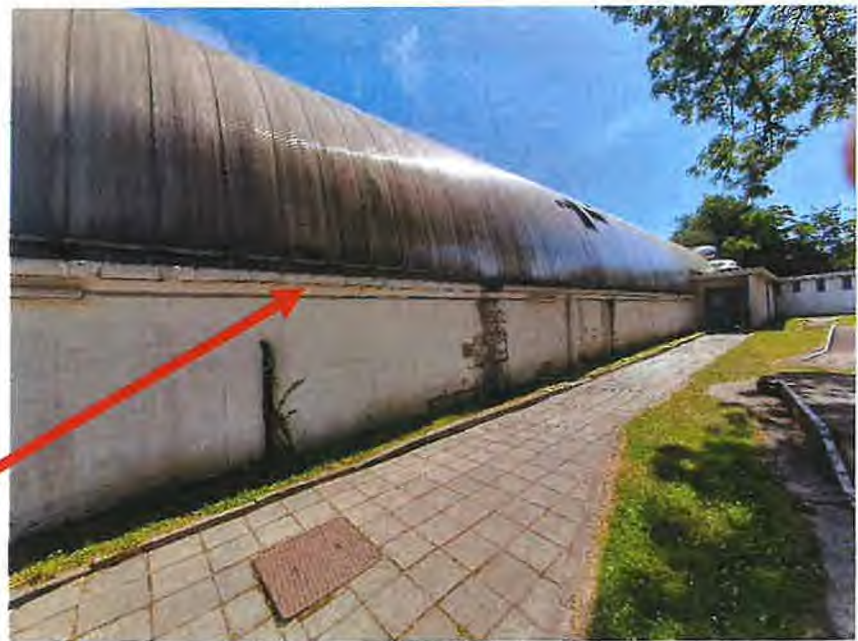
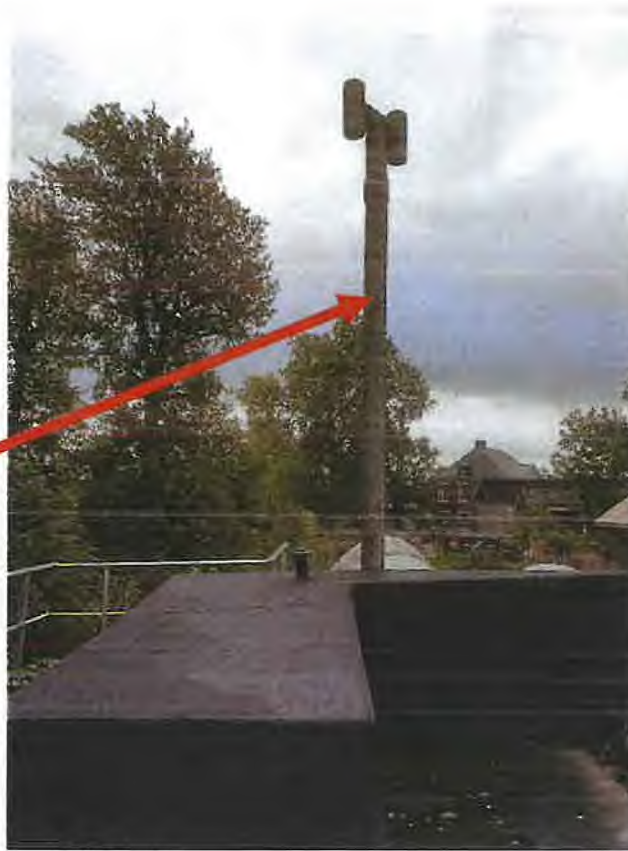
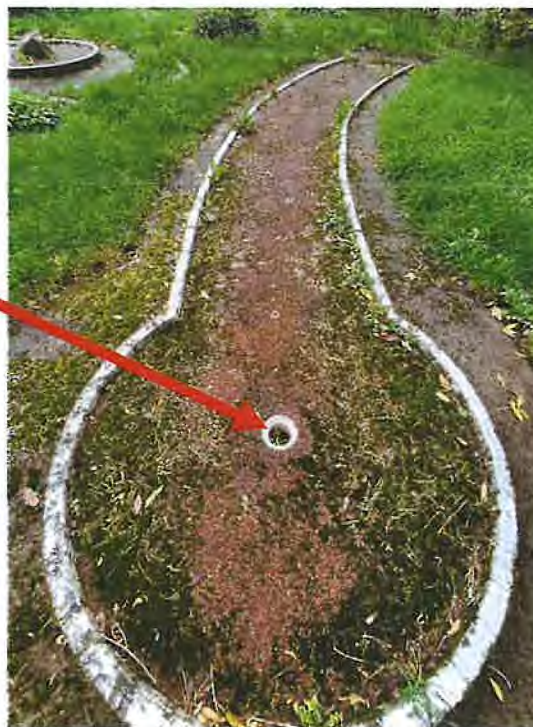
Fiche n°1		
Bâtiment :	00616 – 07447 Piscine Jodoigne Boulevard des Rendanges à 1370 Jodoigne	
Niveau :	Toiture / extérieur	
Local :	Sur et autour du bâtiment	
Caractéristiques		
Numéro de l'application et des échantillons éventuels	App. 01 Ech : W2578- JOD-P2	
Type de matériau	Amiante ciment	
Localisation(s) exacte(s) du matériau suspect	Gouttière et décharge autour du bâtiment. Conduit de cheminée sur le toit. Trous sur le parcours de golf.	
Nombre et endroits de prélèvements dans le matériau suspect	Trou de parcours de golf	
Quantité <i>approximative</i> du matériau suspect concerné par la présente fiche	+/- 50 m de long	
Accessibilité de ce matériau suspect	Visible et accessible en partie.	
Traitement de surface	Aucun	
Etat de dégradation, dommages éventuels et leur étendue	Gouttière cassée	
Remarques éventuelles	Morceaux cassés ramassés en 2021	
Conclusion		
Présence ou absence d'amiante	Positif : contient des fibres d'amiante CDM : Amiante de type «A/C»

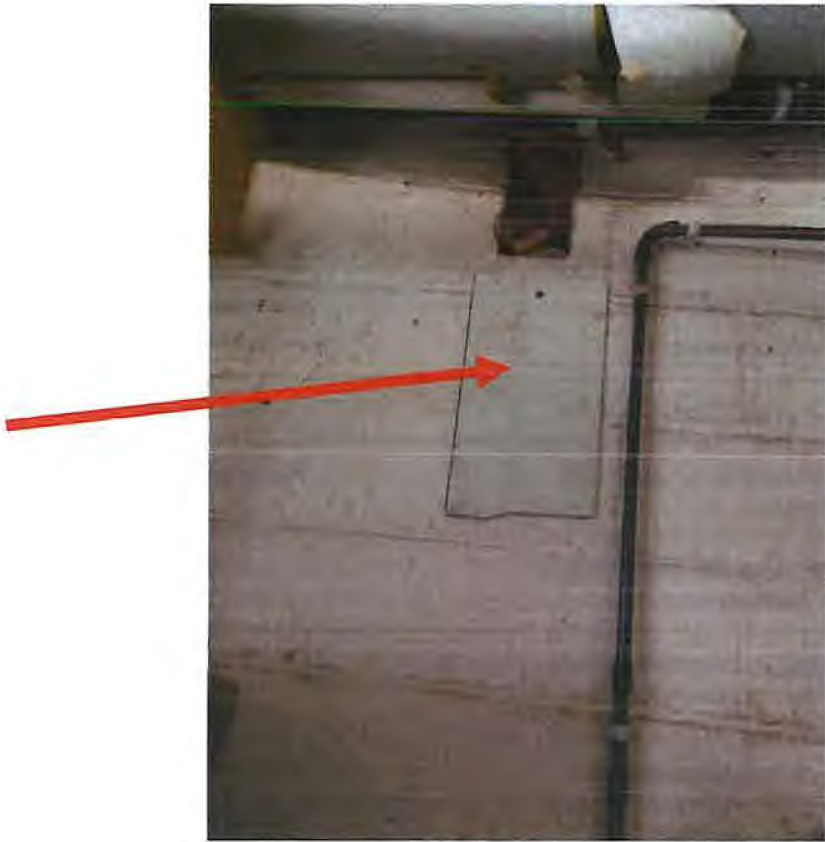
Photo 5

Fiche n°2	
Bâtiment :	00616 – 07447 Piscine Jodoigne Boulevard des Rendanges à 1370 Jodoigne
Niveau :	Rez-de-chaussée
Local :	Local technique eau
Caractéristiques	
Numéro de l'application et des échantillons éventuels	App. 02 Pas d'échantillon - CDM
Type de matériau	Plaque A/C
Localisation(s) exacte(s) du matériau suspect	Accroché à un mur
Nombre et endroits de prélèvements dans le matériau suspect	S/O
Quantité <i>approximative</i> du matériau suspect concerné par la présente fiche	1 pc
Accessibilité de ce matériau suspect	Visible et accessible.
Traitement de surface	Aucun
Etat de dégradation, dommages éventuels et leur étendue	En partie cassée.
Remarques éventuelles	
Conclusion	
Présence ou absence d'amiante	
CDM : Connaissance du matériau (par l'expert lui-même)	X
Résultat obtenu par analyse d'un laboratoire agréé	
Positif : contient des fibres d'amiante CDM : Amiante de type «A/C»

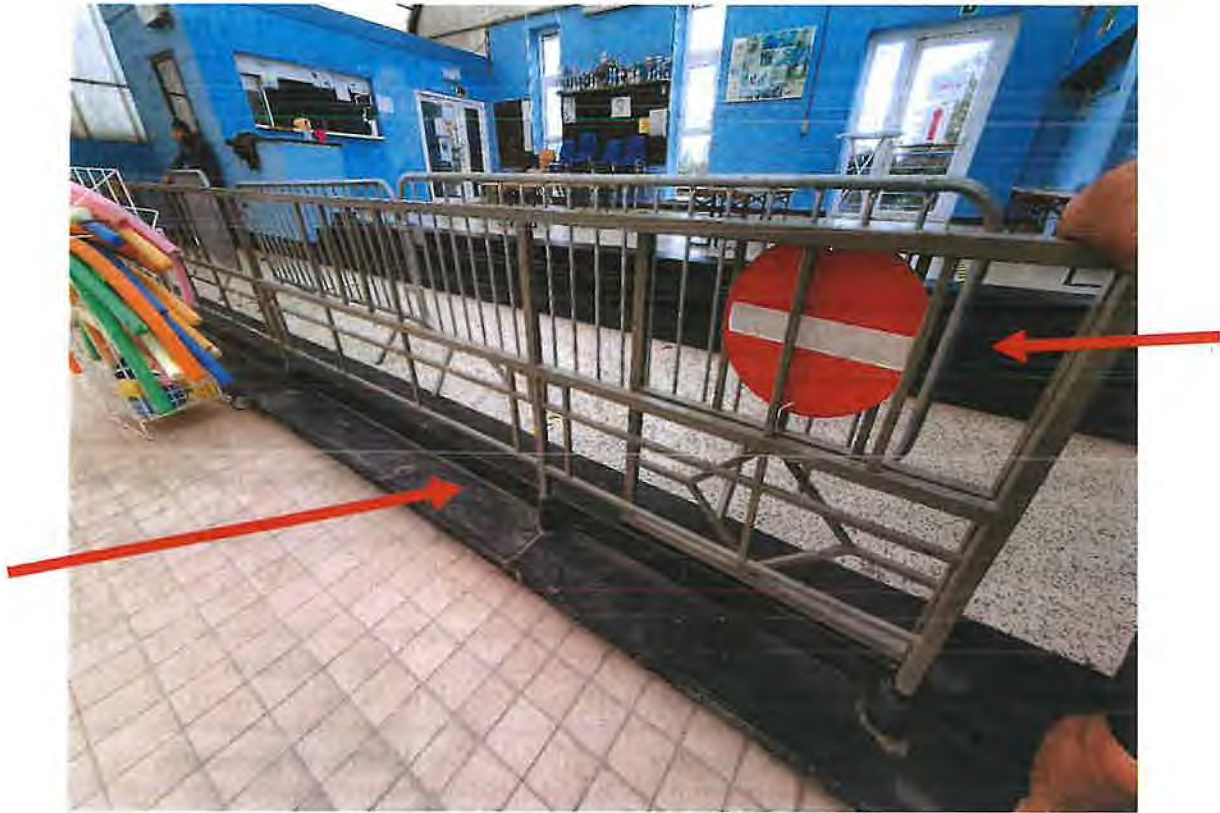
Photo 6

Fiche n°3		
Bâtiment :	00616 – 07447 Piscine Jodoigne Boulevard des Rendanges à 1370 Jodoigne	
Niveau :	Rez-de-chaussée	
Local :	Piscine	
Caractéristiques		
Numéro de l'application et des échantillons éventuels	App. 03 Pas d' échantillon - CDM	
Type de matériau	Massal	
Localisation(s) exacte(s) du matériau suspect	Marches d'escalier et au pieds des balustres	
Nombre et endroits de prélèvements dans le matériau suspect	S/O	
Quantité <i>approximative</i> du matériau suspect concerné par la présente fiche	+/-130 m	
Accessibilité de ce matériau suspect	Visible et accessible	
Traitement de surface	Aucun	
Etat de dégradation, dommages éventuels et leur étendue	Bon état	
Remarques éventuelles		
Conclusion		
Présence ou absence d'amiante	Positif : contient des fibres d'amiante CDM : Amiante de type "Massal"	
CDM : Connaissance du matériau (par l'expert lui-même)		X
Résultat obtenu par analyse d' un laboratoire agréé

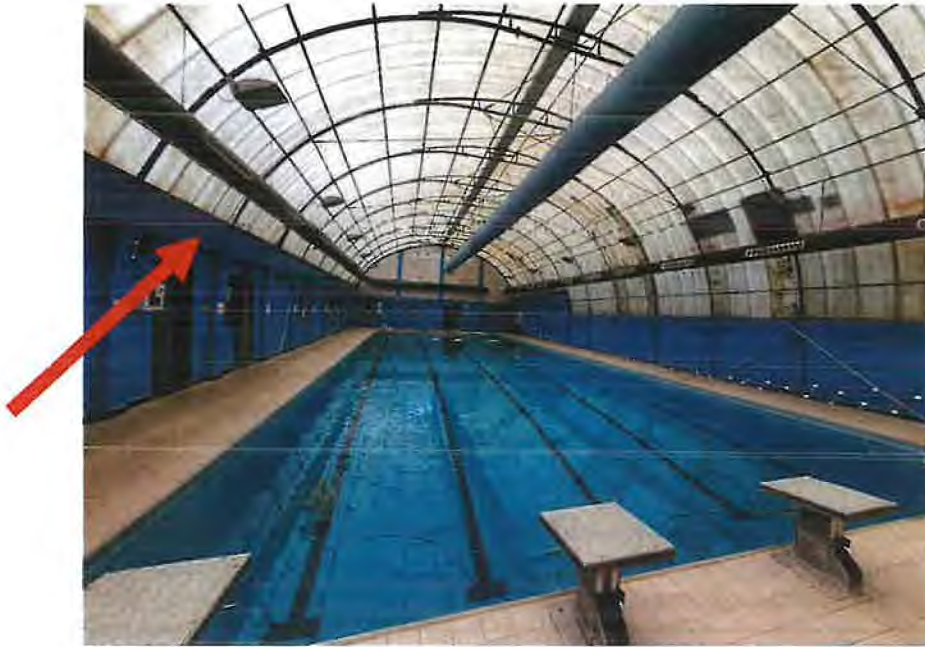
Photo 7

Fiche n°4	
Bâtiment :	00616 – 07447 Piscine Jodoigne Boulevard des Rendanges à 1370 Jodoigne
Niveau :	Rez-de-chaussée
Local :	Piscine
Caractéristiques	
Numéro de l'application et des échantillons éventuels	App. 04 Echantillon JOD-P1
Type de matériau	Plaque de Fibrociment
Localisation(s) exacte(s) du matériau suspect	En bardage autour de la piscine.
Nombre et endroits de prélèvements dans le matériau suspect	S/O
Quantité <i>approximative</i> du matériau suspect concerné par la présente fiche	+/- 100 m ²
Accessibilité de ce matériau suspect	Visible et accessible
Traitement de surface	Aucun
Etat de dégradation, dommages éventuels et leur étendue	Abîmé par endroit
Remarques éventuelles	
Conclusion	
Présence ou absence d'amiante	Positif : contient des fibres d'amiante CDM : Amiante de type "Glasal"
CDM : Connaissance du matériau (par l'expert lui-même)	
Résultat obtenu par analyse d' un laboratoire agréé

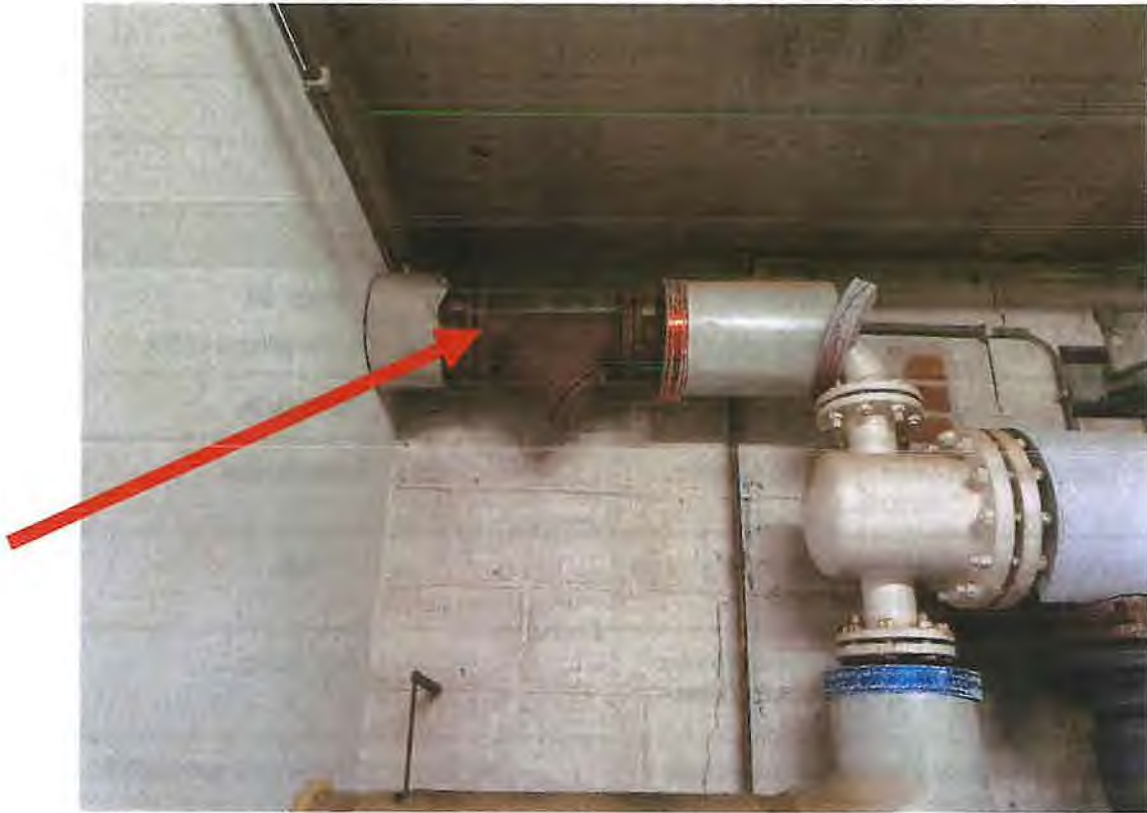
Photo 8

Fiche n°5		
Bâtiment :	00616 – 07447 Piscine Jodoigne Boulevard des Rendanges à 1370 Jodoigne	
Niveau :	Rez-de-chaussée	
Local :	Local technique eau	
Caractéristiques		
Numéro de l'application et des échantillons éventuels	App. 05 Pas d'échantillon - CDM	
Type de matériau	Klingérite	
Localisation(s) exacte(s) du matériau suspect	Entre brides	
Nombre et endroits de prélèvements dans le matériau suspect	S/O	
Quantité <i>approximative</i> du matériau suspect concerné par la présente fiche	+/- 2 pcs	
Accessibilité de ce matériau suspect	Visible et difficilement accessible.	
Traitement de surface	Aucun	
Etat de dégradation, dommages éventuels et leur étendue	En bon état	
Remarques éventuelles		
Conclusion		
Présence ou absence d'amiante	Positif : contient des fibres d'amiante CDM : Plaque de type Klingérite	
CDM : Connaissance du matériau (par l'expert lui-même)		X
Résultat obtenu par analyse d'un laboratoire agréé
