Asbestinventarisatetest

Melkweg 25, 8520 Kuurne

Attestnummer : 20241028-000346.000

Niet-asbestveilig

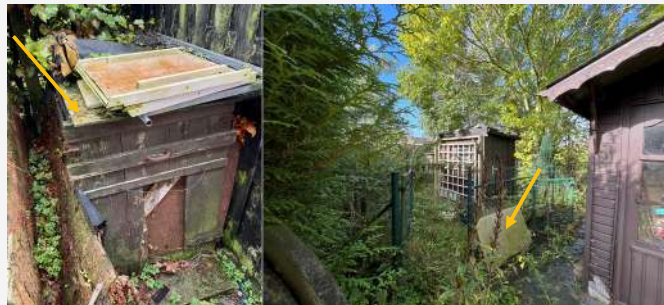
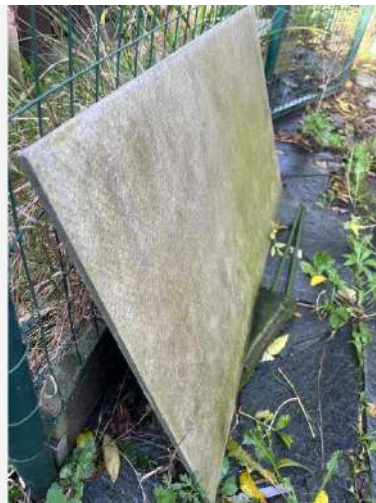
Fiche 1: Losliggende/vrijstaande vezelcementplaten in tuin

Beschrijving	Losliggende/vrijstaande vezelcementplaten in tuin
Type afvalstof	Betreft stock-voorraad of gedemonteerde asbestmaterialen
Aanwezige resten	Geen resten aanwezig
Omgeving	Buiten
Primaire drager	Gedemonteerd of buitengebruik gesteld materiaal
Asbestmaterialen	<ul style="list-style-type: none">• Plaat, paneel, tablet - Generiek
Bindmiddel van asbestmateriaal	Cement
Gebondenheid op basis van bindmiddel	Hecht
Hoeveelheid (gewicht - aantal)	<ul style="list-style-type: none">• 10,00 kg - 1 stuk• 7,50 kg - 1 stuk
Totaal gewicht	17,50 kg
Eenvoudig bereikbaar	Ja
Identificatiemethode	Vaststelling zonder monsternamen
Opmerking	<p>Gewichten zijn benaderende inschattingen.</p> <p>Losliggende vezelcementplaat aan toegangspoort van rechtse zij-tuin en vrijstaande vezelcementplaat aan kippenweide links van tuinhuis waargenomen.</p>

Dringend verwijderen

- Verwijder het asbestafval.

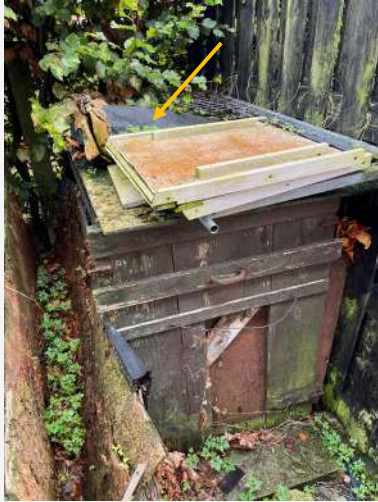
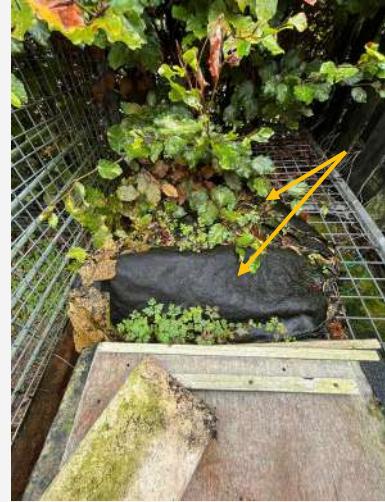
Fiche 2: Rest, buitengebruik gestelde, roofing in tuin

Beschrijving	Rest, buitengebruik gestelde, roofing in tuin
Type afvalstof	Betreft stock-voorraad of gedemonteerde asbestmaterialen
Aanwezige resten	Geen resten aanwezig
Omgeving	Buiten
Primaire drager	Gedemonteerd of buitengebruik gesteld materiaal
Asbestmaterialen	<ul style="list-style-type: none">Dak- en gevelbekleding - Roofing
Bindmiddel van asbestmateriaal	Bitumen (roofing, teer, asfalt)
Gebondenheid op basis van bindmiddel	Hecht
Hoeveelheid (gewicht - aantal)	<ul style="list-style-type: none">5,00 kg - 1 stuk
Totaal gewicht	5,00 kg
Eenvoudig bereikbaar	Ja
Identificatiemethode	Vaststelling zonder monstername Motivatie: Op vraag van de eigenaar-opdrachtgever werd geen monstername uitgevoerd
Opmerking	Gewicht is een benaderende inschatting. Losliggende, buitengebruik gestelde, roofing aan toegangspoort van rechtse zij-tuin waargenomen. Roofing is asbestverdacht. Geen monstername uitgevoerd, wordt als 'afval' beschouwd, in principe 'ontdoen'. Deze rest roofing als asbesthoudend te beschouwen => als asbesthoudend afval te verwijderen.

Dringend verwijderen

- Verwijder het asbestafval.

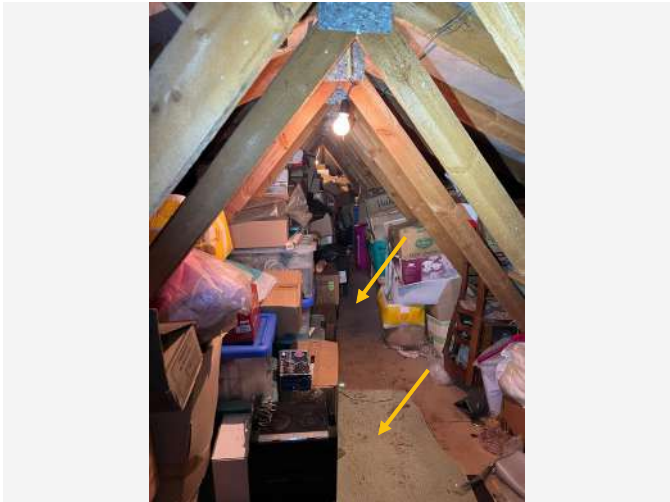
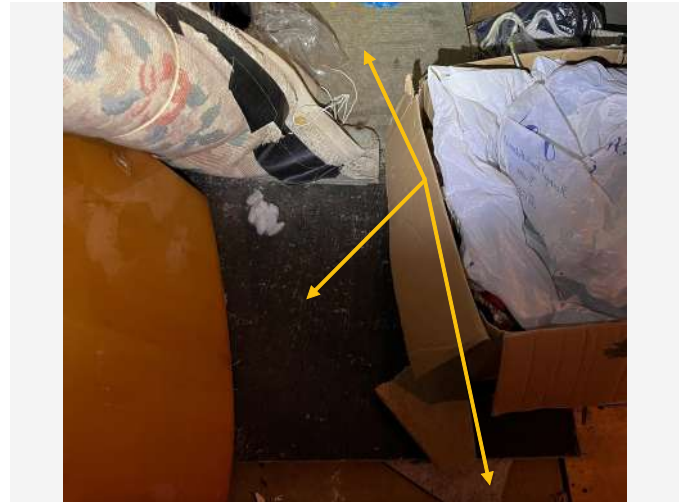
Fiche 3: Verschillende vezelcementplaten op zoldervloer

Beschrijving	Verschillende vezelcementplaten op zoldervloer
Type afvalstof	Betreft stock-voorraad of gedemonteerde asbestmaterialen
Aanwezige resten	Geen resten aanwezig
Omgeving	Binnen
Primaire drager	Onderdelen - stock
Asbestmaterialen	<ul style="list-style-type: none">• Plaat, paneel, tablet - Generiek
Bindmiddel van asbestmateriaal	Cement
Gebondenheid op basis van bindmiddel	Hecht
Hoeveelheid (gewicht - aantal)	<ul style="list-style-type: none">• 100,00 kg - 1 stuk
Totaal gewicht	100,00 kg
Eenvoudig bereikbaar	Ja
Identificatiemethode	Vaststelling zonder monsternamen
Opmerking	<p>Geen merktekens/stempels waargenomen, en gezien vermoedelijke ouderdom => asbestverdacht => worden als asbesthoudend beschouwd.</p> <p>Gewicht is een benaderende inschatting van de zichtbare hoeveelheid vezelcementplaten op zoldervloer.</p> <p>Verschillende types vezelcementplaten (type Glasal, type menuiserie,....), van verschillende diktes waargenomen.</p>

Dringend verwijderen

- Verwijder het asbestafval.

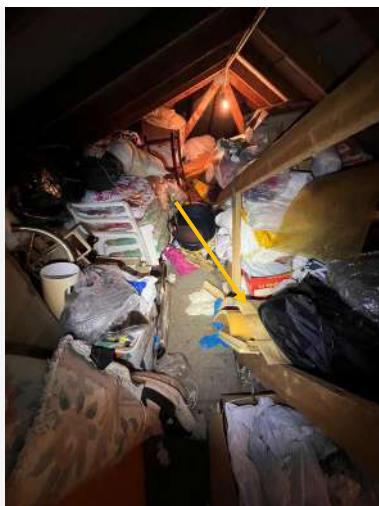
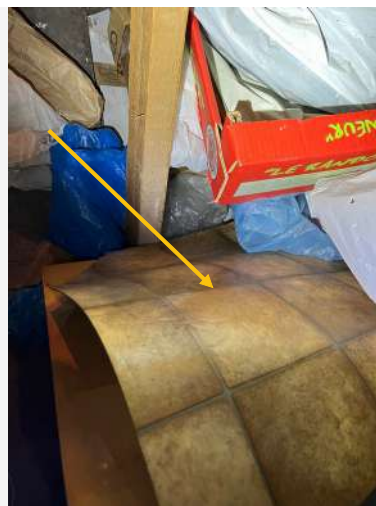
Beschrijving	Losliggende rest vinyl op zolder
Type afvalstof	Betreft stock-voorraad of gedemonteerde asbestmaterialen
Aanwezige resten	Geen resten aanwezig
Omgeving	Binnen
Primaire drager	Onderdelen - stock
Asbestmaterialen	<ul style="list-style-type: none"> Prefab - afwerking - Vloerzeil
Bindmiddel van asbestmateriaal	Kunststof of -hars
Gebondenheid op basis van bindmiddel	Hecht
Hoeveelheid (gewicht - aantal)	<ul style="list-style-type: none"> 0,50 kg - 1 stuk
Totaal gewicht	0,50 kg
Eenvoudig bereikbaar	Ja
Identificatiemethode	<p>Vaststelling zonder monstername</p> <p>Motivatie: Op vraag van de eigenaar-opdrachtgever werd geen monstername uitgevoerd</p>
Opmerking	<p>Gewicht is een benaderende inschatting.</p> <p>Vinyl is asbestverdacht. Geen monstername uitgevoerd, wordt als 'afval' beschouwd, in principe 'ontdoen'.</p> <p>Deze rest vinyl als asbesthoudend te beschouwen => als asbesthoudend afval te verwijderen.</p>

Dringend verwijderen

- Verwijder het asbestafval.

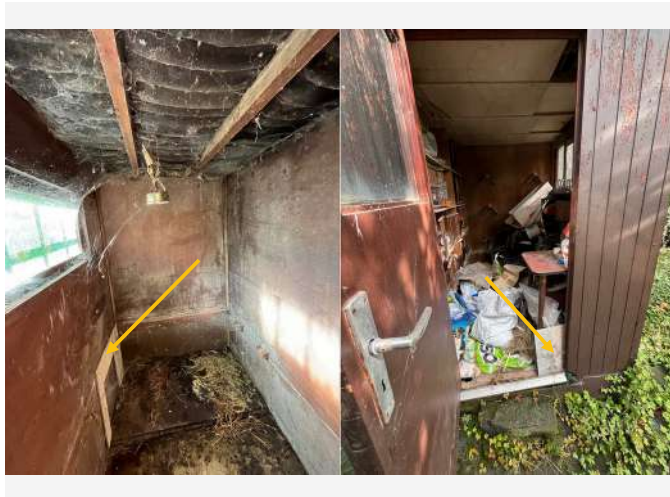
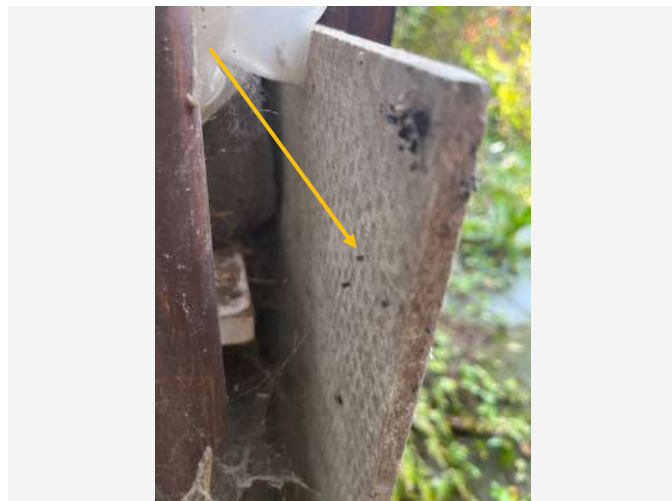
Fiche 5: Vrijstaande vezelcementplaten binnenin tuinhuis en dierenverblijven

Beschrijving	Vrijstaande vezelcementplaten binnenin tuinhuis en dierenverblijven
Type afvalstof	Betreft stock-voorraad of gedemonteerde asbestmaterialen
Aanwezige resten	Geen resten aanwezig
Omgeving	Binnen
Primaire drager	Gedemonteerd of buitengebruik gesteld materiaal
Asbestmaterialen	<ul style="list-style-type: none">• Plaat, paneel, tablet - Generiek
Bindmiddel van asbestmateriaal	Cement
Gebondenheid op basis van bindmiddel	Hecht
Hoeveelheid (gewicht - aantal)	<ul style="list-style-type: none">• 10,00 kg - 1 stuk• 2,50 kg - 1 stuk• 3,50 kg - 1 stuk
Totaal gewicht	16,00 kg
Eenvoudig bereikbaar	Ja
Identificatiemethode	Vaststelling zonder monsternamen
Opmerking	<p>Gewichten zijn benaderende inschattingen.</p> <p>Vezelcementplaten binnenin tuinhuis, binnenin kippenhok (links van tuinhuis) en binnenin dierenverblijf (rechts van tuinhuis), waargenomen.</p>

Dringend verwijderen

- Verwijder het asbestafval.

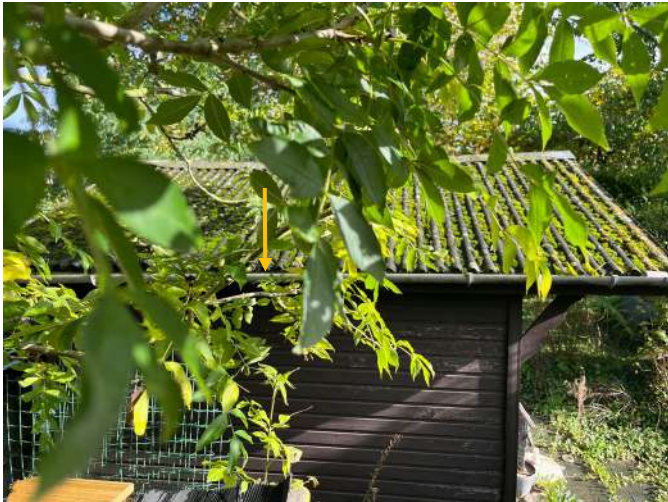
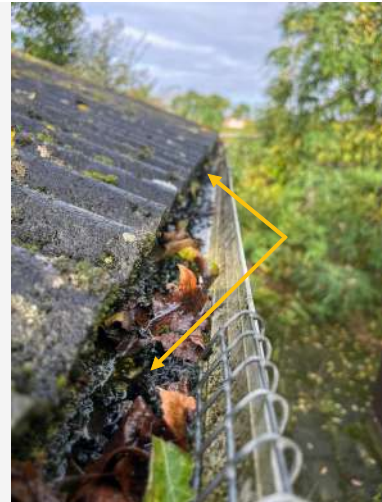
Fiche 6: Slib in goten aan golfplaten dak tuinhuis

Beschrijving	Slib in goten aan golfplaten dak tuinhuis
Type afvalstof	Betreft resten (contaminatie) van verwerking of beschadiging
Type resten (contaminatie)	<ul style="list-style-type: none">Stof, deeltjes < 4 mm, flinters, gruis (los, opliggend)
Besmette materialen	<ul style="list-style-type: none">Organisch materiaal (mos, mest, vegetatie, ...)Sediment (dakgoot, afvoerbuï, regenwaterput, ...)
Bron van de resten	Stof, gruis van golfplaten dak in goten aan tuinhuis
Omgeving	Buiten
Primaire drager	Infrastructuur hemelwater (opvang en afvoer)
Gebondenheid resten	Niet hecht
Hoeveelheid (gewicht - aantal)	<ul style="list-style-type: none">0,50 kg - 2 stuks
Totaal gewicht	1,00 kg
Eenvoudig bereikbaar	Ja
Identificatiemethode	Vaststelling zonder monstername
Opmerking	Gewicht is een benaderende inschatting.

Dringend verwijderen

- Verwijder het asbestafval.

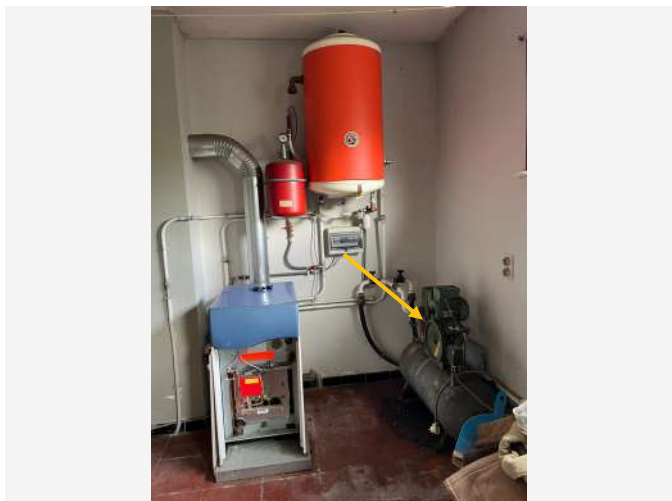
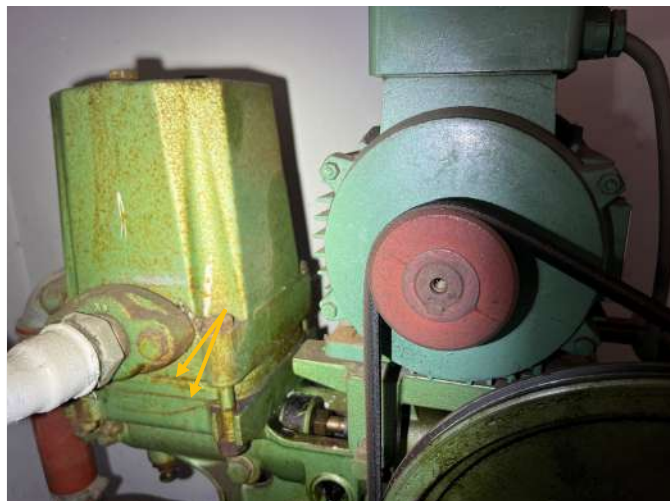
Fiche 8: Dichtingen/pakkingen aan waterpomp, van het oudere type, in garage

Beschrijving	Dichtingen/pakkingen aan waterpomp, van het oudere type, in garage
Omgeving	Binnen
Primaire drager	Sanitaire infrastructuur en uitrusting (toe- en afvoer)
Asbestmateriaal	Pakking, dichting
Bindmiddel van asbestmateriaal	Weinig of geen bindmiddel (textiel, bevolking, ...)
Gebondenheid op basis van bindmiddel	Niet-hechtgebonden
Hoeveelheid (gewicht - aantal)	<ul style="list-style-type: none">• 0,10 kg - 2 stuks
Totaal gewicht	0,20 kg
Eenvoudig bereikbaar	Ja
Bevestigingswijze	<ul style="list-style-type: none">• Geklemd
Identificatiemethode	Vaststelling zonder monstername
Destructieve handeling voor identificatie	Nee
Opmerking	<p>Gewicht is een benaderende inschatting.</p> <p>Dichtingen/pakkingen, van het oudere type, worden als asbestverdacht beschouwd.</p> <p>Deze zijn momenteel niet allemaal zichtbaar (mogelijk meerdere aanwezig) en kunnen niet worden bemonsterd. => als asbesthoudend te beschouwen.</p>

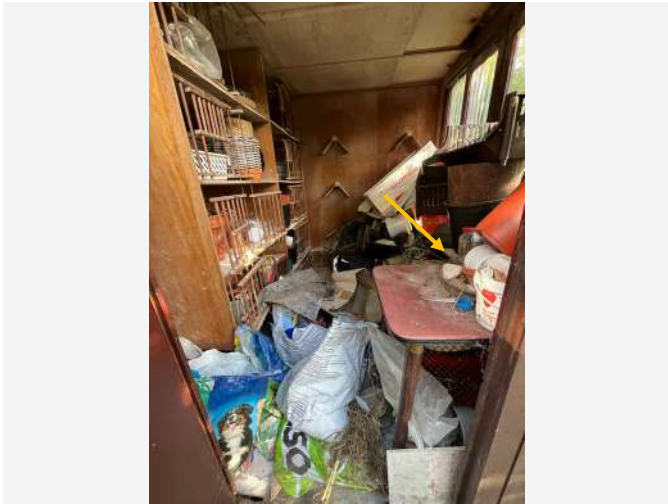
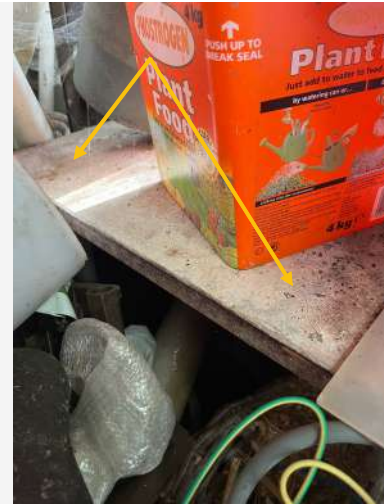
Beschrijving	Venstertablet in dierenverblijf
Omgeving	Binnen
Primaire drager	Wandopening verticaal (raam, deur, ...)
Asbestmateriaal	Plaat, paneel, tablet - Type Menuiserie
Bindmiddel van asbestmateriaal	Cement
Gebondenheid op basis van bindmiddel	Hecht
Hoeveelheid (oppervlakte - dikte - aantal)	<ul style="list-style-type: none">• 0,30 m² - 0,40 cm - 1 stuk
Totaal volume	0,001 m ³
Eenvoudig bereikbaar	Ja
Bevestigingswijze	<ul style="list-style-type: none">• Genageld, geniet• Onbekend
Identificatiemethode	Vaststelling zonder monsternamen
Destructieve handeling voor identificatie	Nee

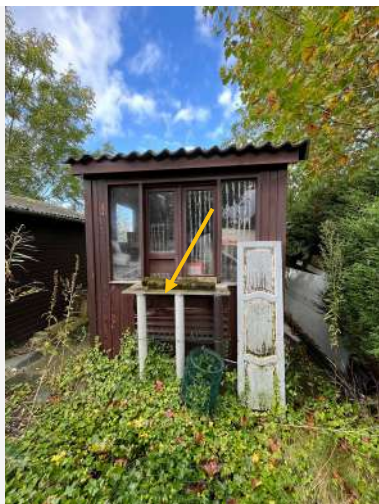
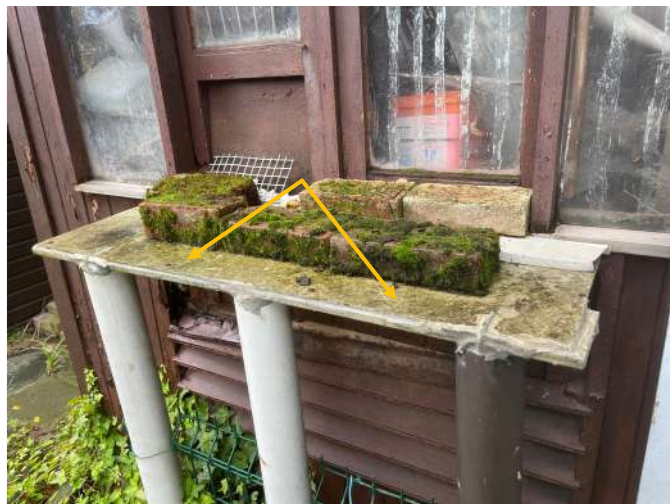
Beschrijving	Raamdorpel in dierenverblijf
Omgeving	Buiten
Primaire drager	Wandopening verticaal (raam, deur, ...)
Asbestmateriaal	Plaat, paneel, tablet - Type Menuiserie
Bindmiddel van asbestmateriaal	Cement
Gebondenheid op basis van bindmiddel	Hecht
Hoeveelheid (oppervlakte - dikte - aantal)	• 0,30 m ² - 0,40 cm - 1 stuk
Totaal volume	0,001 m ³
Eenvoudig bereikbaar	Ja
Bevestigingswijze	• Genageld, geniet
Identificatiemethode	Vaststelling zonder monstername
Destructieve handeling voor identificatie	Nee

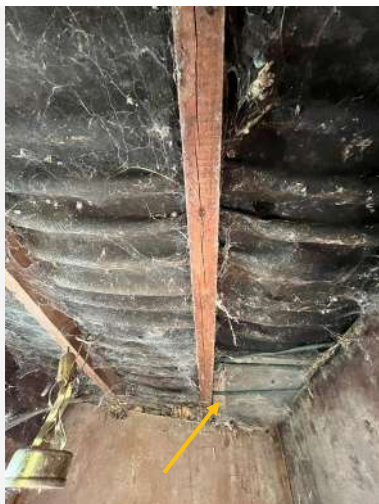
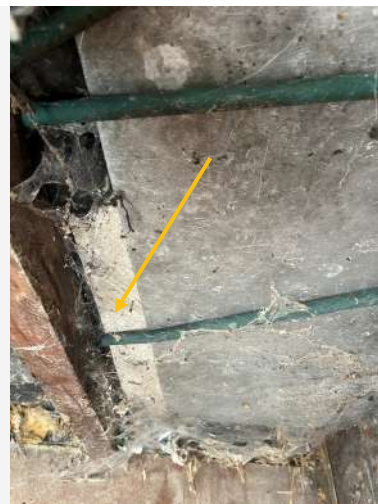
Beschrijving	Vezelcementplaat op dak kippenhok
Omgeving	Binnen
Primaire drager	Schuin dak
Asbestmateriaal	Plaat, paneel, tablet - Type Menuiserite
Bindmiddel van asbestmateriaal	Cement
Gebondenheid op basis van bindmiddel	Hecht
Hoeveelheid (oppervlakte - dikte - aantal)	<ul style="list-style-type: none">• 0,10 m² - 0,40 cm - 1 stuk
Totaal volume	< 0,001 m ³
Eenvoudig bereikbaar	Nee <ul style="list-style-type: none">• Het asbestmateriaal is bedekt (uitgezonderd laag verf, coating, behang, kunststof, textiel) en het wegnemen van het bedekkende materiaal kan niet zonder het bedekkende materiaal te beschadigen.
Bevestigingswijze	<ul style="list-style-type: none">• Geschroefd• Onbekend
Identificatiemethode	Vaststelling zonder monsternamen
Destructieve handeling voor identificatie	Nee
Opmerking	Hoeveelheid (oppervlakte) is een benaderende inschatting van de zichtbare hoeveelheid.

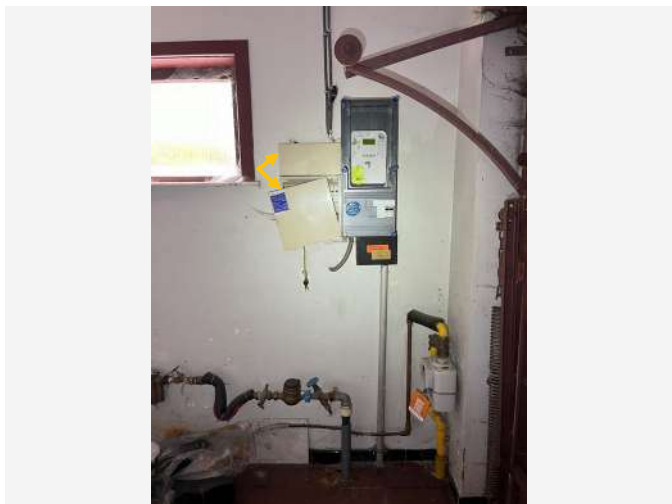
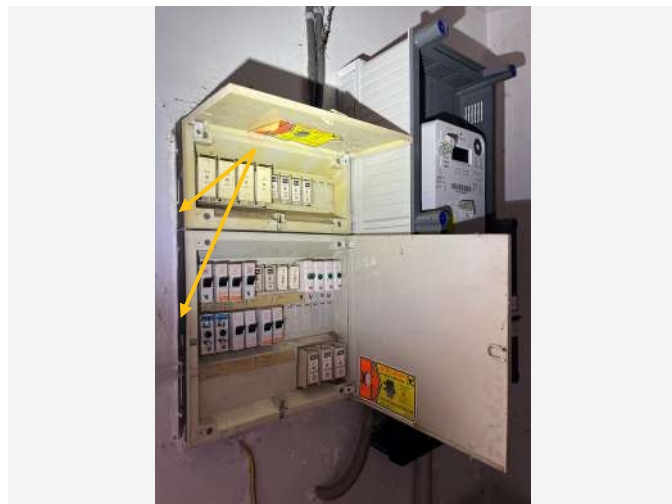
Beschrijving	Montageplaat van zekeringskast in garage
Omgeving	Binnen
Primaire drager	Communicatie en elektrische infrastructuur en uitrusting
Asbestmateriaal	Plaat, paneel, tablet - Type Bakeliet
Bindmiddel van asbestmateriaal	Kunststof of -hars
Gebondenheid op basis van bindmiddel	Hecht
Hoeveelheid (oppervlakte - dikte - aantal)	• 0,25 m ² - 0,40 cm - 1 stuk
Totaal volume	0,001 m ³
Eenvoudig bereikbaar	Ja
Bevestigingswijze	• Geschroefd
Identificatiemethode	Vaststelling zonder monsternamen
Destructieve handeling voor identificatie	Nee
Opmerking	<p>Montageplaat van een zekeringskast in bruinzwarte kunststof waargenomen, mogelijk in bakeliet.</p> <p>Bakeliet is asbestverdacht. Omdat een staalname niet mogelijk is zonder blijvende beschadiging en veiligheidsrisico, wordt deze als asbesthoudend beschouwd.</p>

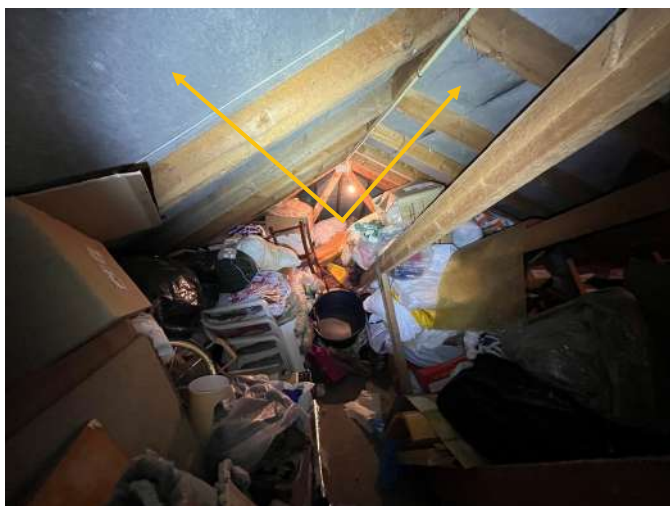
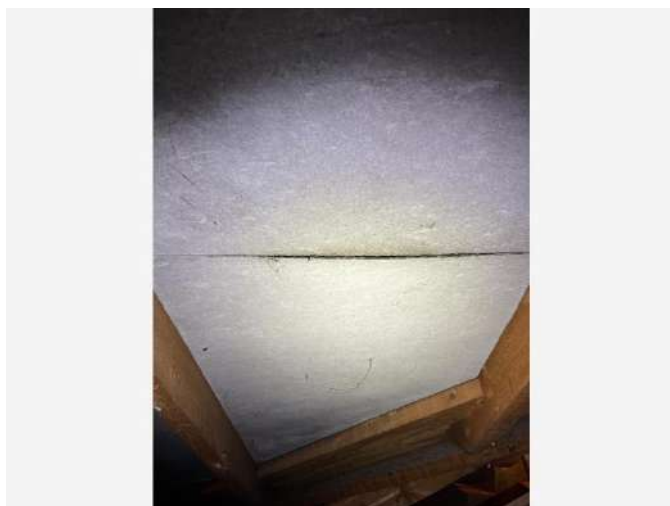
Beschrijving	Onderdak onder pannen woning
Omgeving	Binnen
Primaire drager	Schuin dak
Asbestmateriaal	Plaat, paneel, tablet - Type Menuiserite
Bindmiddel van asbestmateriaal	Cement
Gebondenheid op basis van bindmiddel	Hecht
Hoeveelheid (oppervlakte - dikte - aantal)	<ul style="list-style-type: none">• 162,40 m² - 0,40 cm - 1 stuk
Totaal volume	0,65 m ³
Eenvoudig bereikbaar	Nee <ul style="list-style-type: none">• Het asbestmateriaal is bedekt (uitgezonderd laag verf, coating, behang, kunststof, textiel) en het wegnemen van het bedekkende materiaal kan niet zonder het bedekkende materiaal te beschadigen.
Bevestigingswijze	<ul style="list-style-type: none">• Genageld, geniet
Identificatiemethode	Vaststelling zonder monstername
Destructieve handeling voor identificatie	Nee
Opmerking	Geen merktekens of stempels waargenomen, en gezien bouwjaar woning => asbestverdacht => wordt als asbesthoudend beschouwd.

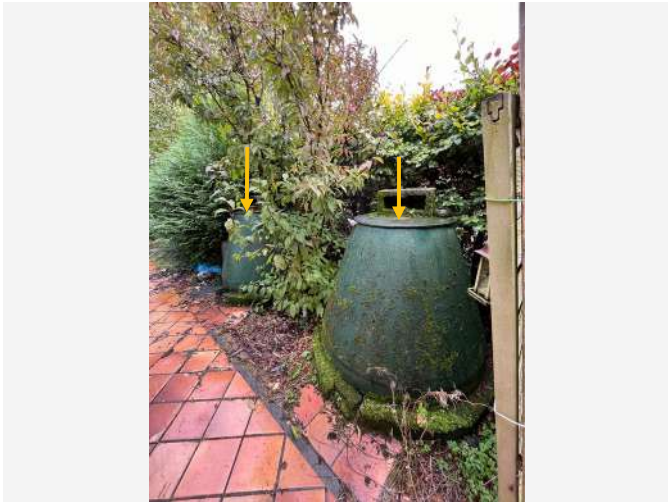
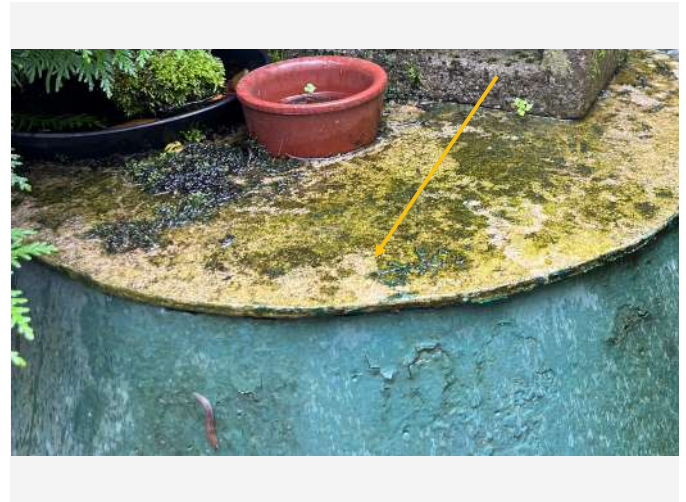
Beschrijving	Deksels van 2 opvangkuipen in rechtse zij-tuin
Omgeving	Buiten
Primaire drager	Onderdelen - stock
Asbesttoepassing	Plaat, paneel, tablet - Generiek
Bindmiddel van asbesttoepassing	Cement
Gebondenheid op basis van bindmiddel	Hecht
Hoeveelheid (oppervlakte - dikte - aantal)	• 0,45 m ² - 0,80 cm - 2 stuks
Totaal volume	0,007 m ³
Identificatiemethode	Vaststelling zonder monstername
Destructieve handeling voor identificatie	Nee
Opmerking	(De 2 opvangkuipen zelf, uit beton - dikte ca. 4 cm - zijn niet-verdacht.)
