# Asbestinventarisatetest

34032A0163/00B000 - Kasteeldreef 3bis , Rekkem

Attestnummer : 20250817-000040.000

Uitgegeven op : 17.08.2025

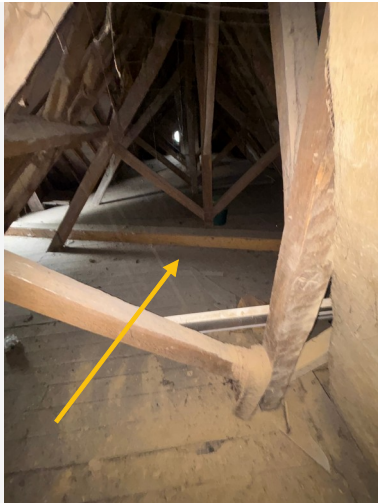
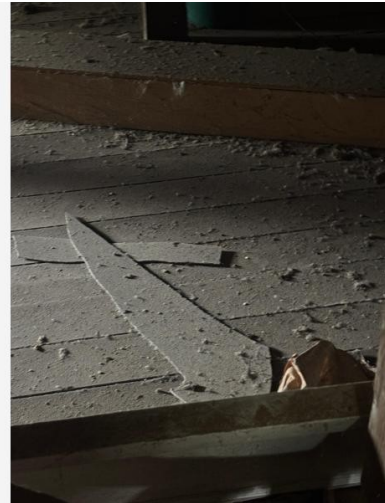
Het asbestmateriaal valt onder de mijlpaal van 2040.

**Dringend verwijderen**

| Beschrijving | Afval (vlakke platen) |
| Aanwezige resten | stuk vlakke plaat (type menuiserie) |

- Verwijder het asbestafval.
- Voer bijkomende staalname(s) uit.

- Eenvoudige handelingen: mag via doe-het-zelf of door werknemer(s) met opleidingsattest eenvoudige handelingen  
Deze toepassing kan door een aannemer die over een opleidingsattest eenvoudige handelingen beschikt of door een particulier (doe-het-zelf), verwijderd worden indien er geen verhoogd risico op vrijgave van asbestvezels (max. concentratie 0,01 vezels/cm<sup>3</sup> - CODEX Art. VI.3-54) ontstaat en de toepassing voorafgaand en tijdens wordt gefixeerd/bevochtigd; de individuele elementen zonder machinale werktuigen en zonder breken of gooien een voor een losgemaakt worden; en ten slotte luchtdicht en dubbelverpakt (conform de richtlijnen van het recyclagepark) weggevoerd worden naar een erkend afvalpunt (recyclagepark).

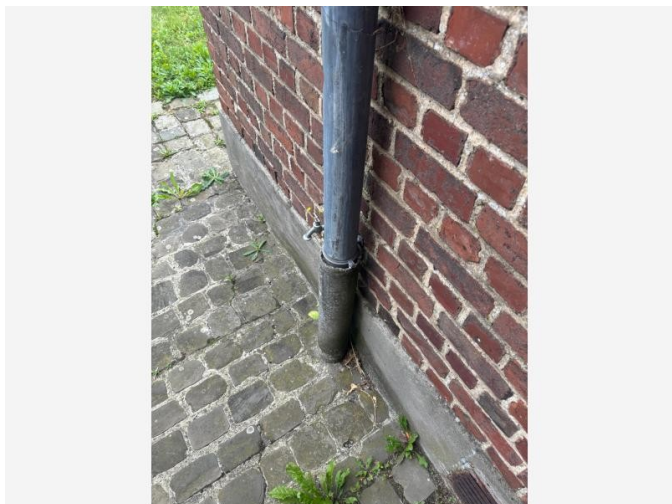
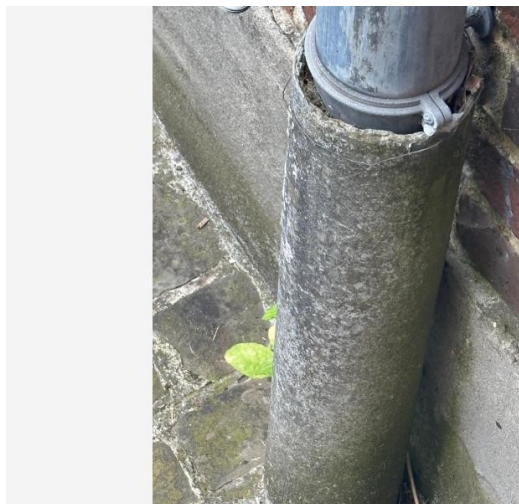
Het asbestmateriaal valt onder de mijlpaal van 2040.

**Dringend verwijderen**

| Eindbeoordeling materiaalarisico | Hoog materiaalarisico en/of hoge kans op vezelvrijgave |

| Asbestsoort (vezeltype) | Crocidoliet aanwezig |
| Toestand van het materiaal | Matig beschadigd, matig verweerd |

| Beschrijving | Cementbuis |

- Zorg voor een veilig beheer. Vermijd het beschadigen van het asbestmateriaal. Controleer de toestand jaarlijks op wijzigingen.
- Voer bijkomende staalname(s) uit.

Ik adviseer om dit te laten verwijderen door een aannemer.

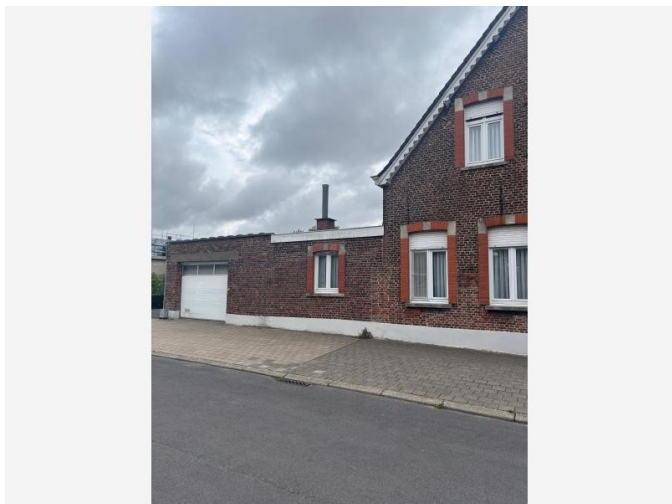
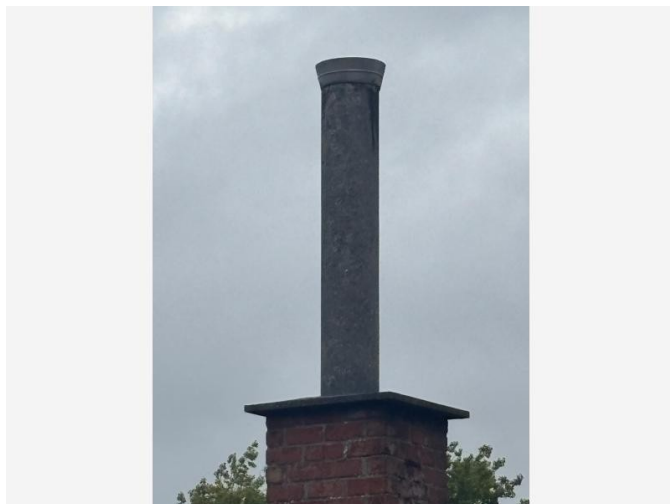
Het asbestmateriaal valt onder de mijlpaal van 2034.

Verwijderen

| Eindbeoordeling materiaalrisico | Verhoogd materiaalrisico en/of verhoogde kans op vezelvrijgave |

- Verwijder dit asbestmateriaal zo snel mogelijk. Volg de toestand goed op.
- Voer bijkomende staalname(s) uit.

Ik adviseer om dit te laten verwijderen door een aannemer.

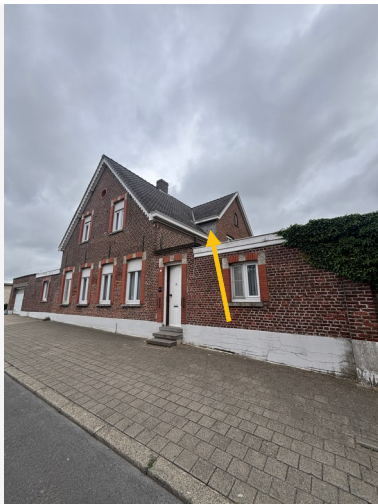
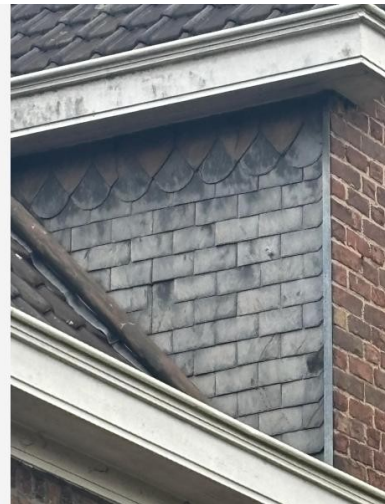
| Opmerking | De hoeveelheid is een schatting en kan afwijken van de werkelijke toestand. |

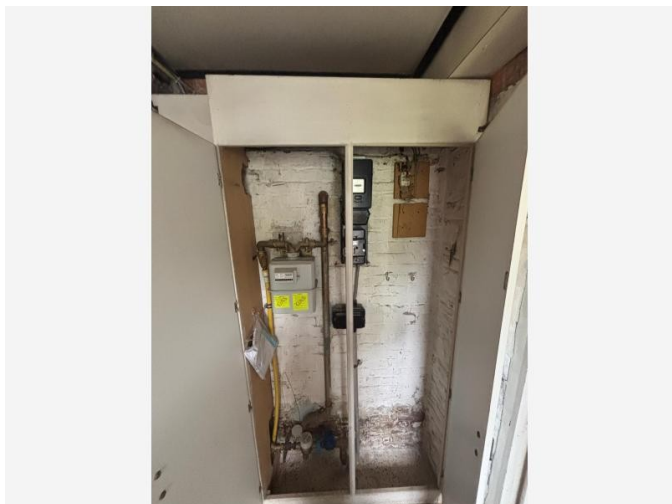
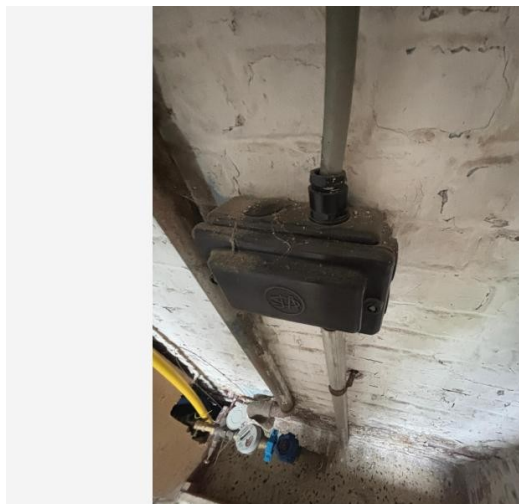
| Opmerking | Applicaties in bakeliet doorheen de woning<br>De hoeveelheid is een schatting<br>verder (destructief) onderzoek is nodig om volledig uitsluitsel te krijgen ofdat deze asbest bevat of<br>niet |

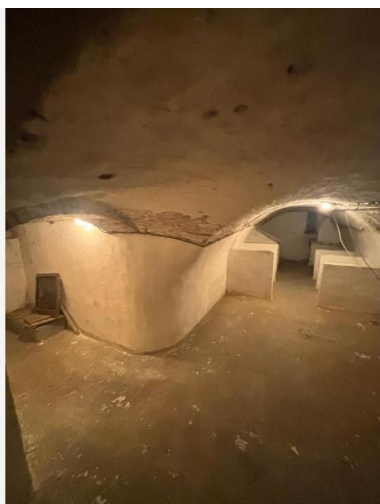
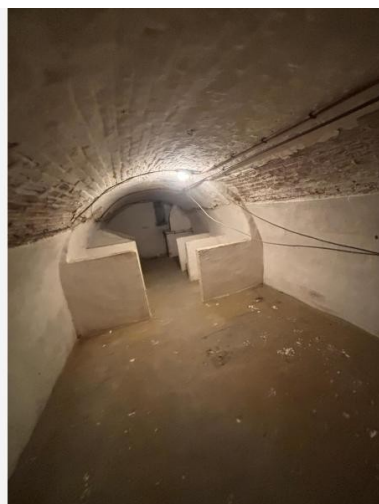
## Fiche 7: cementering plafonds kelder (asbestverdacht)

| Opmerking | de hoeveelheid is een schatting.<br><br>De eigenaar wenste geen staalnames uit te voeren op de volledige woning<br><br>verder (destructief) onderzoek is nodig om volledig uitsluitsel te krijgen ofdat deze asbest bevat of<br><br>niet |

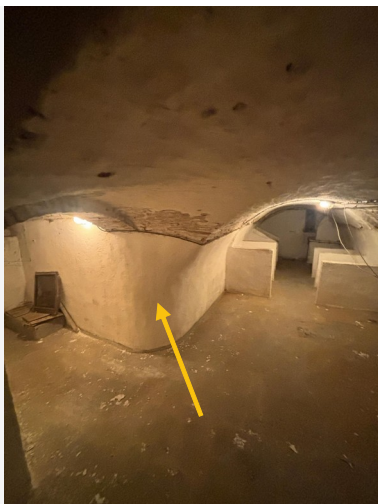
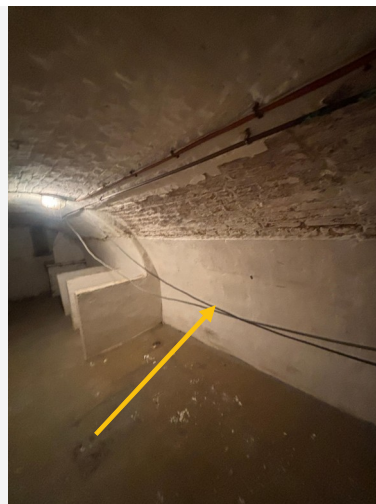
| Opmerking | de hoeveelheid is een schatting.<br><br>betreft alle gecementeerde binnenwanden en schouwen in de woning<br><br>verder (destructief) onderzoek is nodig om volledig uitsluitsel te krijgen ofdat deze asbest bevat of<br><br>niet |

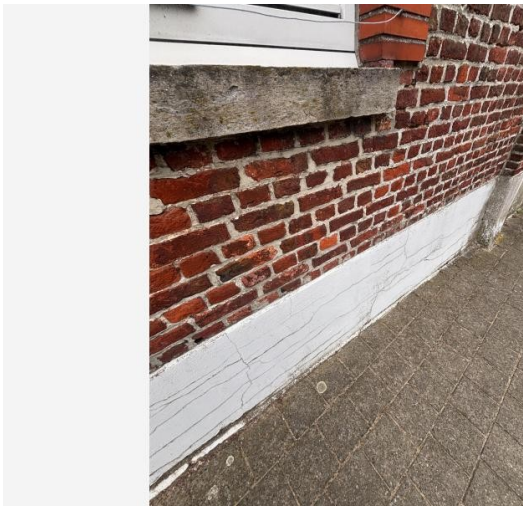
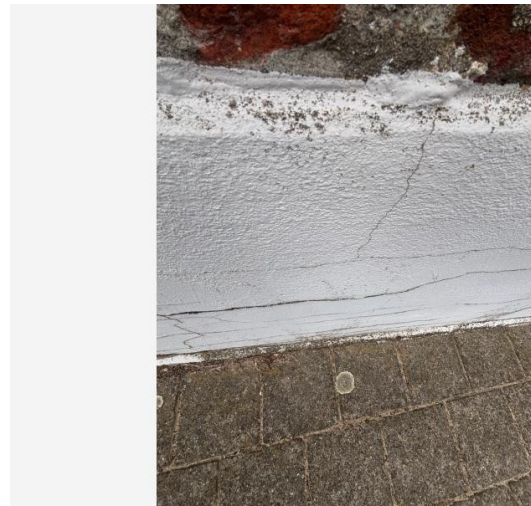
| Opmerking | de hoeveelheid is een schatting.<br><br>geldend voor alle gecementeerde buitengevel(s) van de woning<br><br>verder (destructief) onderzoek is nodig om volledig uitsluitsel te krijgen ofdat deze asbest bevat of<br><br>niet |

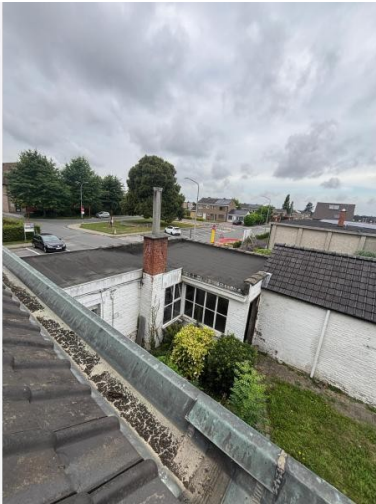
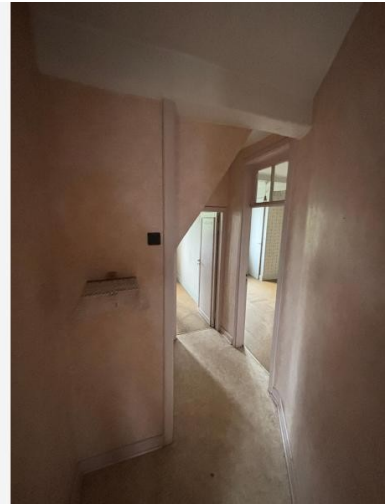
| Identificatiemethode | Vaststelling zonder monstername<br><br>Motivatie: Groot risico op structurele gevolgschade (leeschade, werking installatie,...) |
| Opmerking | De hoeveelheid is een schatting en kan afwijken van de werkelijke toestand.<br><br>eventuele onderliggende (asbest)-houdende materialen konden niet onderzocht worden omdat<br><br>deze hermetisch ingesloten zijn<br><br>verder (destructief) onderzoek is nodig om volledig uitsluitel te krijgen ofdat deze asbest bevat of<br><br>niet |

- Eenvoudige handelingen: mag via doe-het-zelf of door werknemer(s) met opleidingsattest eenvoudige handelingen  
Deze toepassing kan door een aannemer die over een opleidingsattest eenvoudige handelingen beschikt of door een particulier (doe-het-zelf), verwijderd worden indien er geen verhoogd risico op vrijgave van asbestvezels (max. concentratie 0,01 vezels/cm<sup>3</sup> - CODEX Art. VI.3-54) ontstaat en de toepassing voorafgaand en tijdens wordt gefixeerd/bevochtigd; de individuele elementen zonder machinale werktuigen en zonder breken of gooien een voor een losgemaakt worden; en ten slotte luchtdicht en dubbelverpakt (conform de richtlijnen van het recyclagepark) weggevoerd worden naar een erkend afvalpunt (recyclagepark).

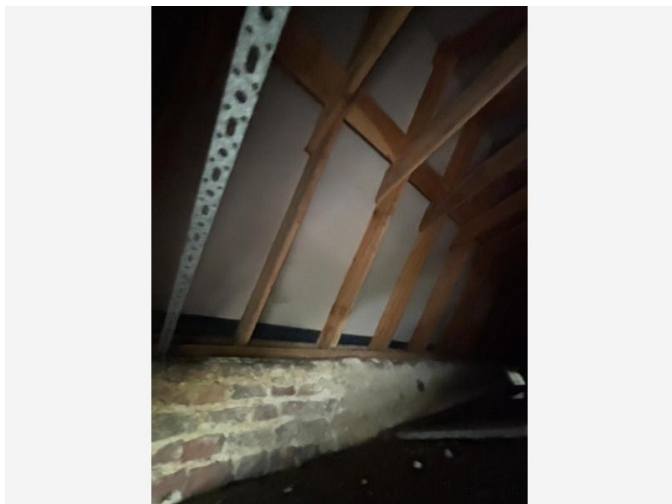
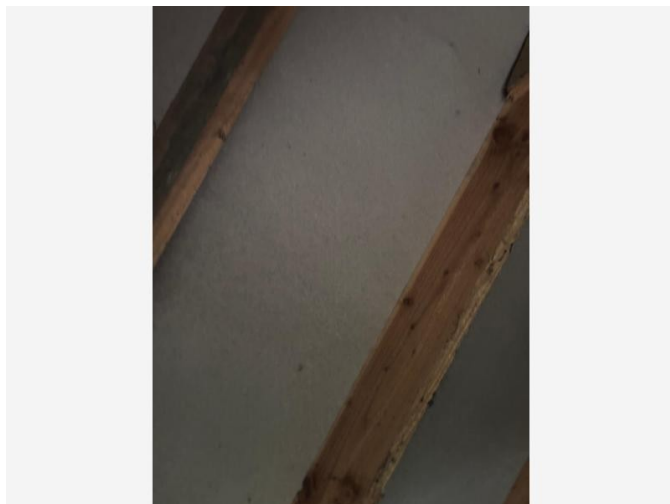
| Opmerking | <p>De hoeveelheid is een schatting en kan afwijken van de werkelijke toestand.</p> <p>inspectie werd op 1 plaats genomen, verder (destructief) onderzoek is nodig om volledig uitsluitel te krijgen ofdat de rest van het dak asbest bevat of niet</p> <p>verder (destructief) onderzoek (extra monstername) is nodig om volledig uitsluitel te krijgen ofdat deze asbest bevat of niet</p> |

- Eenvoudige handelingen: mag via doe-het-zelf of door werknemer(s) met opleidingsattest eenvoudige handelingen  
Deze toepassing kan door een aannemer die over een opleidingsattest eenvoudige handelingen beschikt of door een particulier (doe-het-zelf), verwijderd worden indien er geen verhoogd risico op vrijgave van asbestvezels (max. concentratie 0,01 vezels/cm<sup>3</sup> - CODEX Art. VI.3-54) ontstaat en de toepassing voorafgaand en tijdens wordt gefixeerd/bevochtigd; de individuele elementen zonder machinale werktuigen en zonder breken of gooien een voor een losgemaakt worden; en ten slotte luchtdicht en dubbelverpakt (conform de richtlijnen van het recyclagepark) weggevoerd worden naar een erkend afvalpunt (recyclagepark).

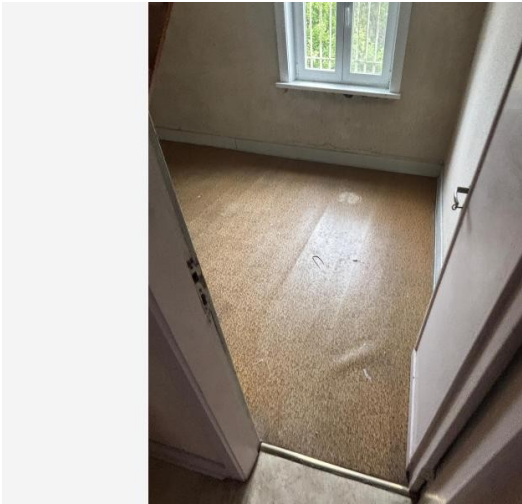
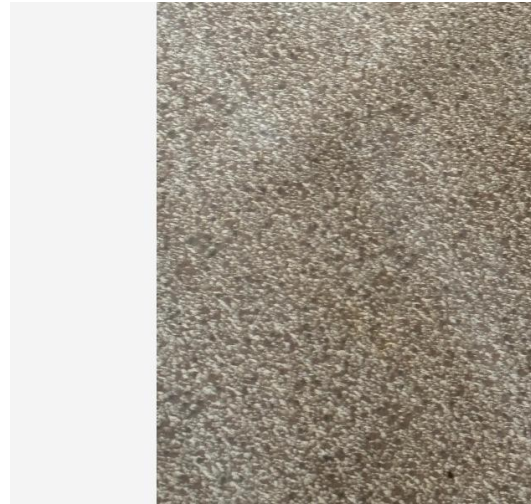
| Opmerking | De hoeveelheid is een schatting en kan afwijken van de werkelijke toestand. eventuele onderliggende (asbest)-houdende materialen konden niet onderzocht worden omdat deze hermetisch ingesloten zijn<br><br>geldend voor alle niet onderzochte vloerzeilen op de inspectielocatie<br><br>verder (destructief) onderzoek is nodig om volledig uitsluitel te krijgen ofdat deze asbest bevat of<br><br>niet |

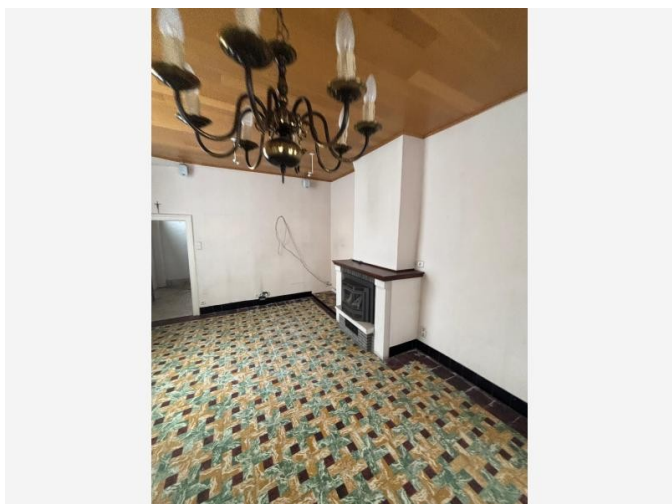
## Fiche 14: Binnenzijde aanwezige schouw in de woning (adviesfiche)

| Identificatiemethode | Redelijk vermoeden |

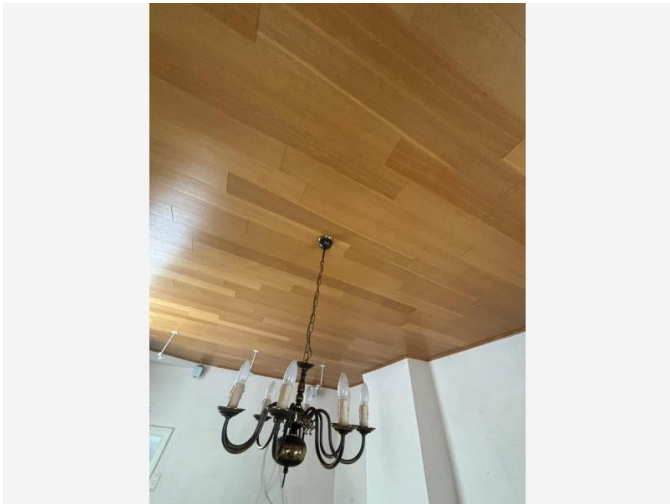
## Fiche 16: Eventuele asbestverdachte toepassingen achter plafonds en muren

| Identificatiemethode | Redelijk vermoeden |
| Primaire drager | Plafond |

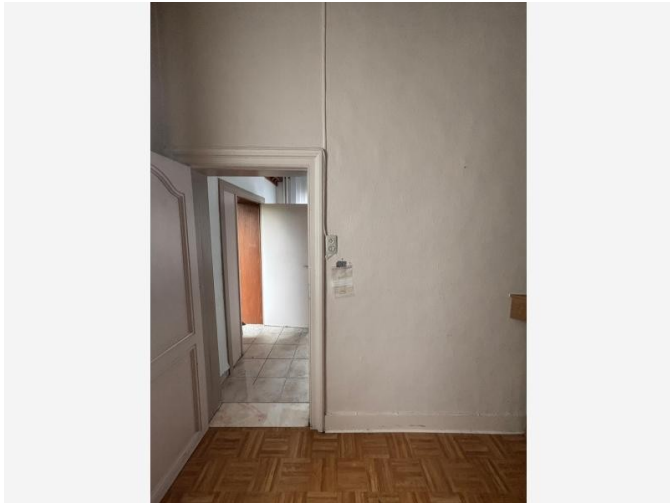
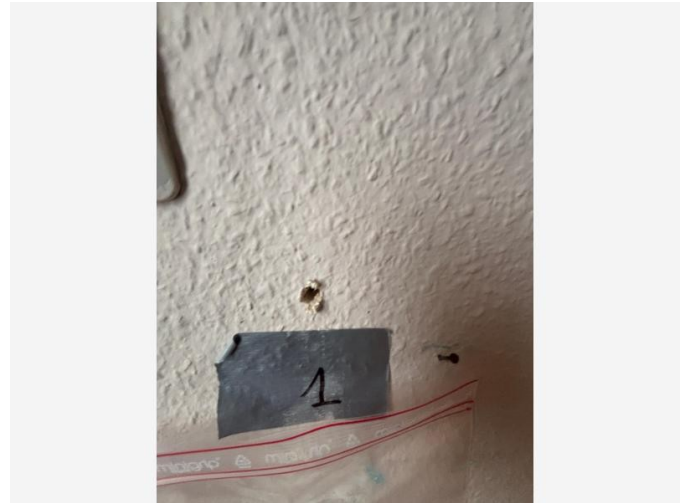
| Opmerking | <p>De hoeveelheid is een schatting en kan afwijken van de werkelijke toestand. Waar mogelijk, wordt staalname uitgevoerd conform het inspectieprotocol: in een droge ruimte zoals een slaapkamer, in een natte ruimte zoals een keuken of badkamer, in een traphal en in een stookruimte.</p> <p>droge ruimte: bureau</p> <p>natte ruimte: keuken</p> <p>traphal: gelijkvloers</p> <p>stookruimte: niet aanwezig</p> <p>Sommige wanden zijn valse wanden, eventuele onderliggende (asbest)-houdende materialen konden niet onderzocht worden omdat deze hermetisch ingesloten zijn</p> |
