Asbestinventarisatetest

Antwerpsesteenweg 299/2, 2660 Antwerpen

Attestnummer : **20240618-000597.000**

Uitgegeven op : **18.06.2024**

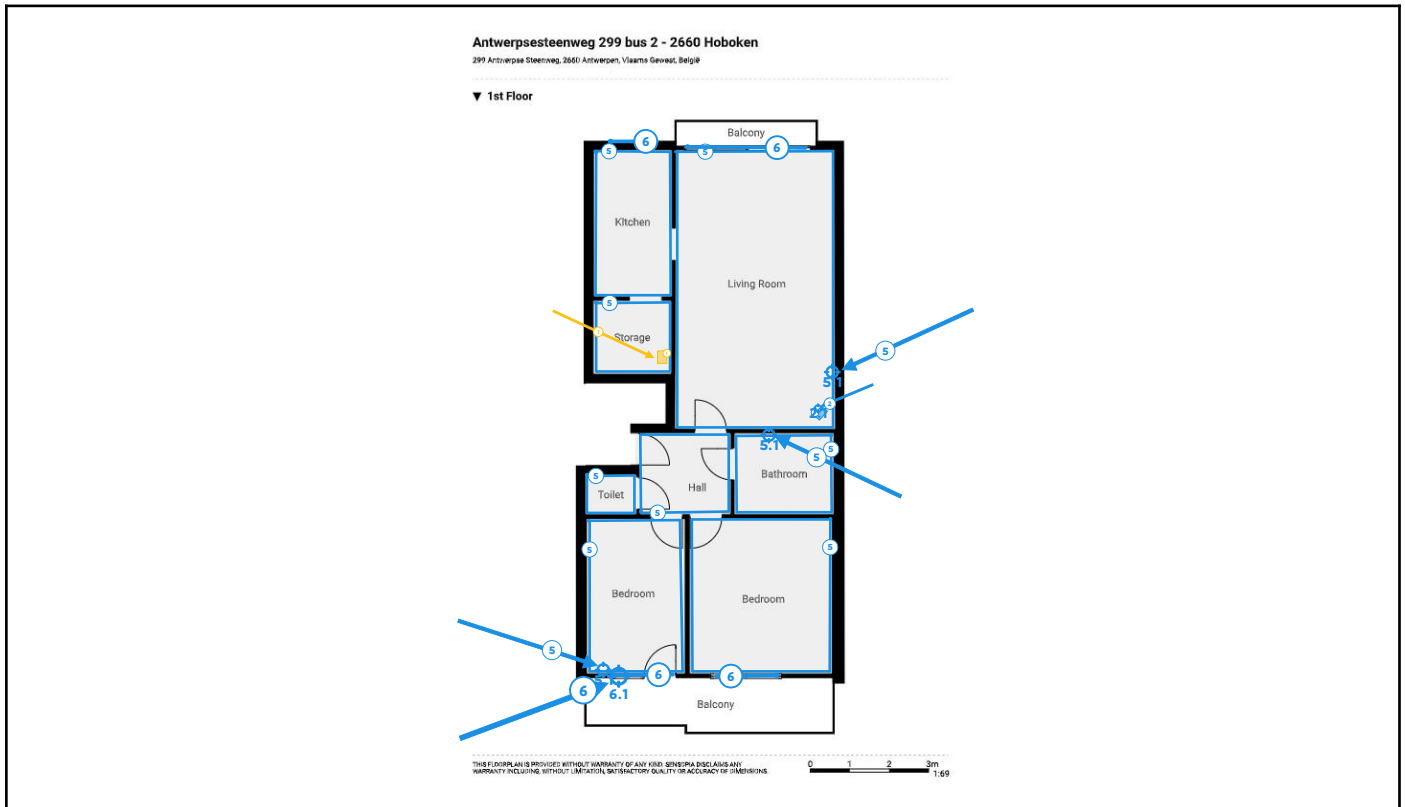
Plan 1.1: appartement

Beschrijving	Type	Actie
1. CV ketel Vaillant (bouwjaar 2015)	Uitsluiting	-
2. Vuurvast kachelkoord	Geen asbest	-
2.1 Code: 1.004	Puntmonster	-
5. Pleisterwerk muren	Geen asbest	-
5.1 Code: 1.001	Mengmonster	-
6. Silicone tussen raamwerk en muur (buiten)	Geen asbest	-
6.1 Code: 1.003	Puntmonster	-

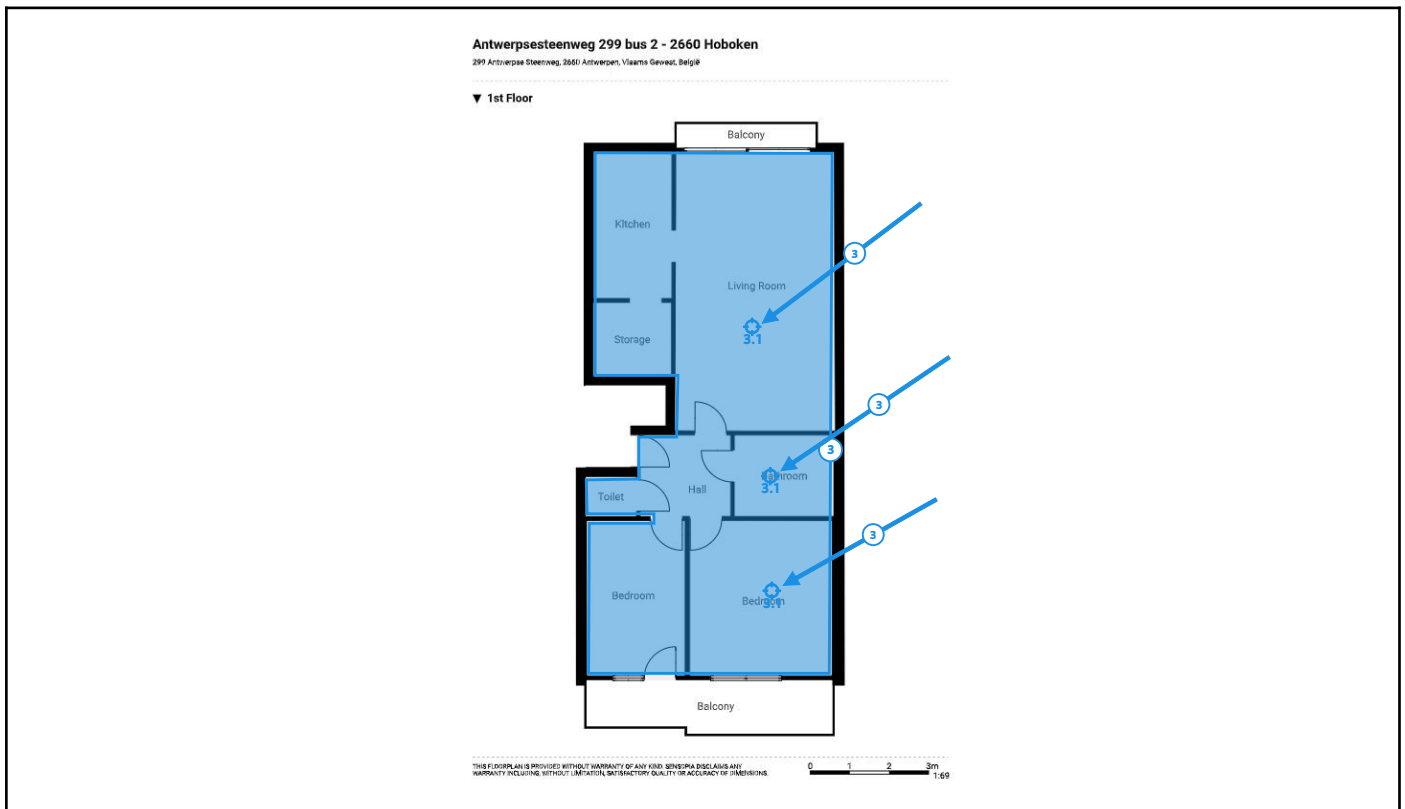
Plan 1.2: appartement

Beschrijving	Type	Actie
3. Pleisterwerk plafonds	Geen asbest	-
3.1 Code: 1.002	Mengmonster	-

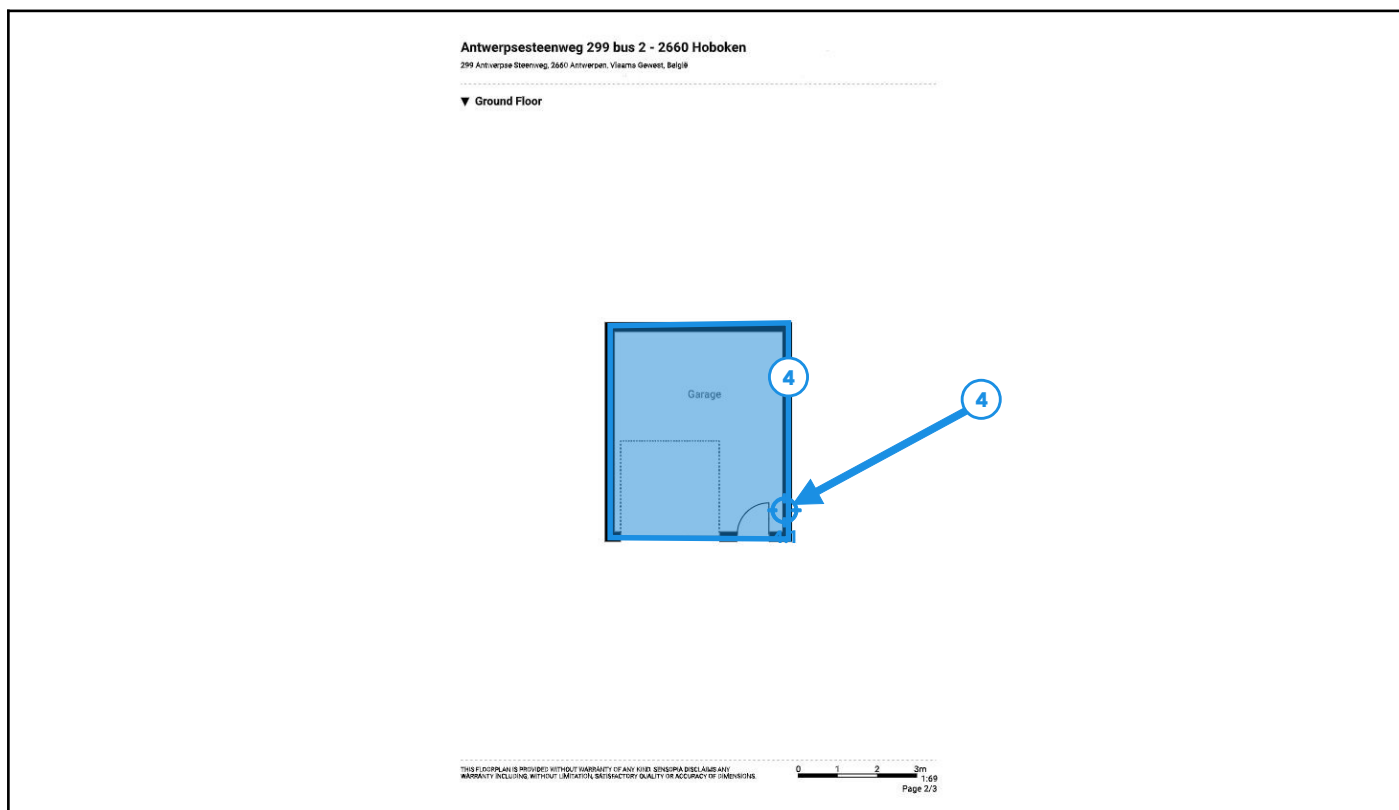
Plan 2.1: garage

Beschrijving	Type	Actie
4. Roofing dak garage	Geen asbest	-
4.1 Code: 1.005	Puntmonster	-

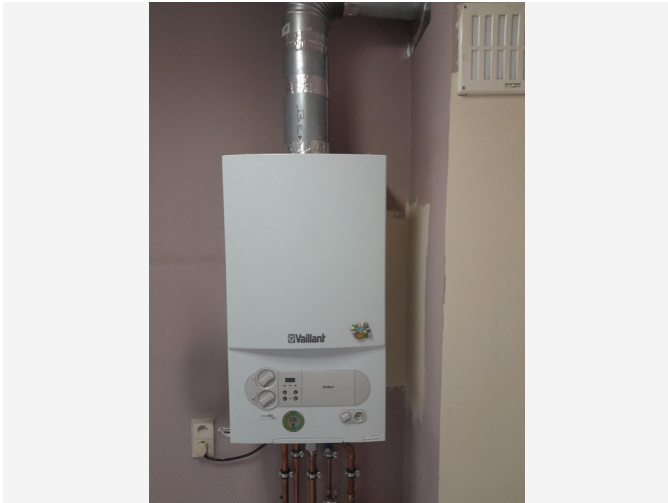
Situeringfoto

Uitgesloten van inspectie

Bouwjaar: 2015

Constructies gebouwd vanaf 2001 moeten niet onderzocht worden

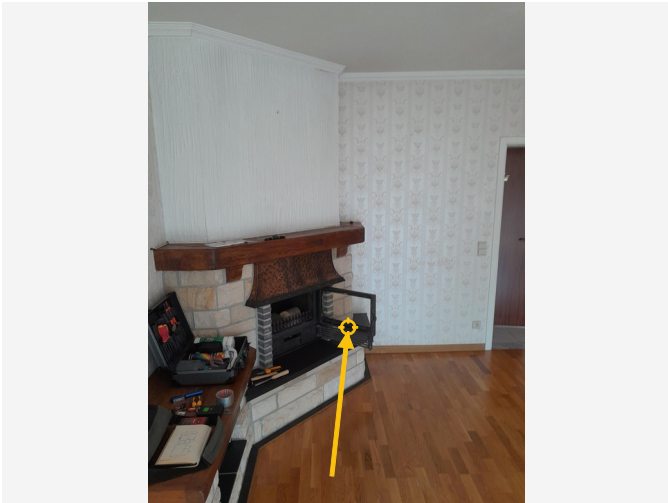
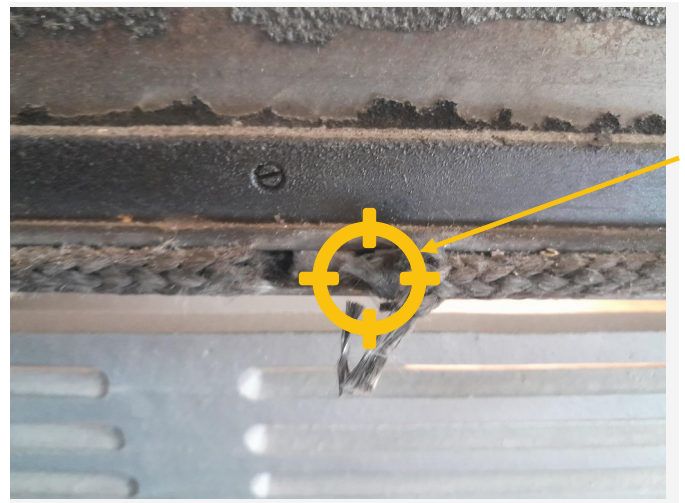
Fiche 2: Vuurvast kachelkoord

Geen asbest

Beschrijving	Vuurvast kachelkoord
Omgeving	Binnen
Primaire drager	Ruimteverwarming
Bindmiddel van materiaal	Weinig of geen bindmiddel (textiel, bevolking, ...)
Gebondenheid op basis van bindmiddel	Niet-hechtgebonden
Hoeveelheid (lengte - omtrek - aantal)	• 1,00 m - 2,00 cm - 1 stuk
Totale oppervlakte	0,02 m ²
Identificatiemethode	Vaststelling met monstername
Destructieve handeling voor identificatie	Nee
Opmerking	Na analyse in het labo blijkt het puntstaal geen asbest te bevatten.

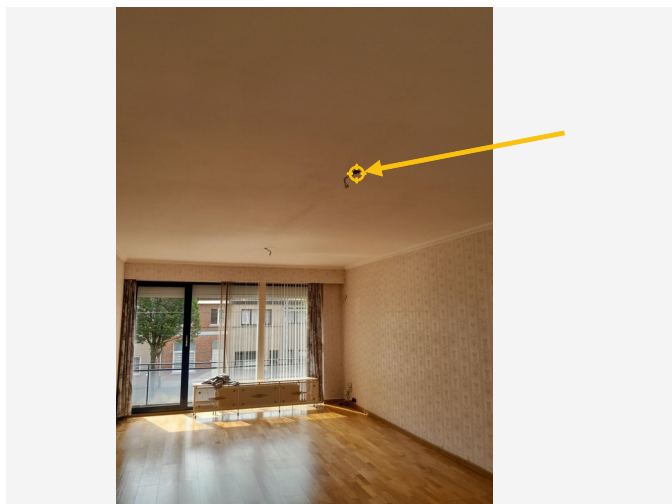
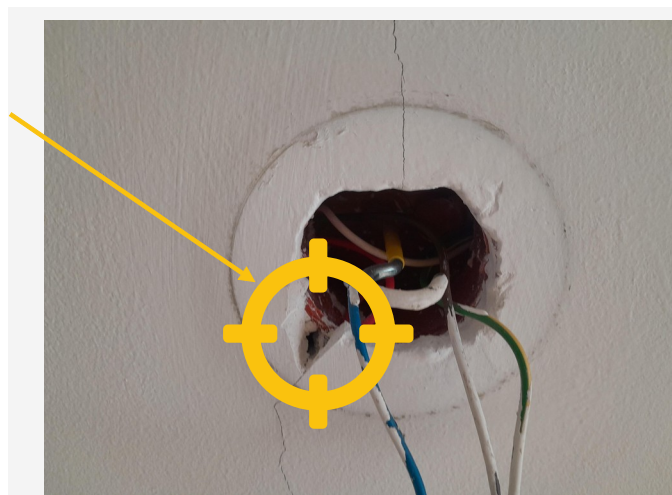
Fiche 3: Pleisterwerk plafonds

Geen asbest

Beschrijving	Pleisterwerk plafonds
Omgeving	Binnen
Primaire drager	Plafond
Bindmiddel van materiaal	Gips - kalk
Gebondenheid op basis van bindmiddel	Niet-hechtgebonden
Hoeveelheid (oppervlakte - dikte - aantal)	• 85,00 m ² - 1,50 cm - 1 stuk
Totaal volume	1,275 m ³
Identificatiemethode	Vaststelling met monsternamen
Destructieve handeling voor identificatie	Nee
Opmerking	Na analyse in het labo blijkt het mengstaal geen asbest te bevatten

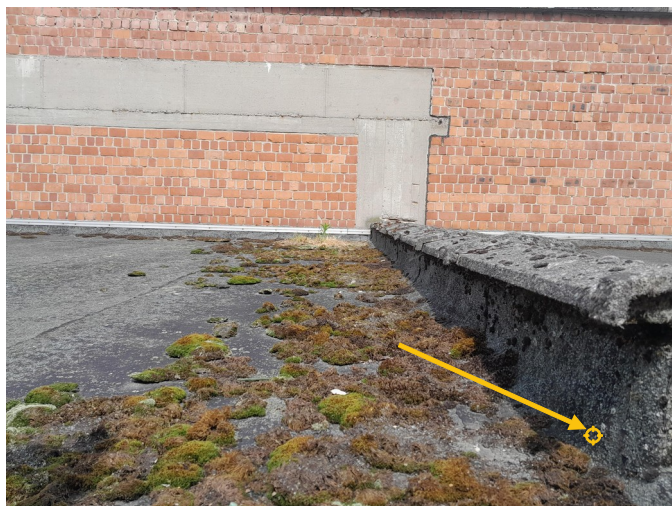
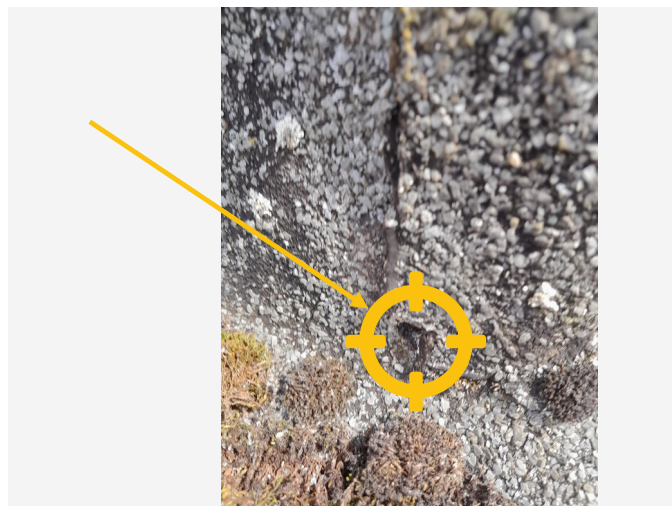
Fiche 4: Roofing dak garage

Geen asbest

Beschrijving	Roofing dak garage
Omgeving	Buiten
Primaire drager	Plat dak
Bindmiddel van materiaal	Bitumen (roofing, teer, asfalt)
Gebondenheid op basis van bindmiddel	Hecht
Hoeveelheid (oppervlakte - aantal)	<ul style="list-style-type: none">• 22,00 m² - 1 stuk
Totale oppervlakte	22,00 m ²
Identificatiemethode	Vaststelling met monstername
Destructieve handeling voor identificatie	Nee
Opmerking	Na analyse in het labo blijkt het puntstaal geen asbest te bevatten

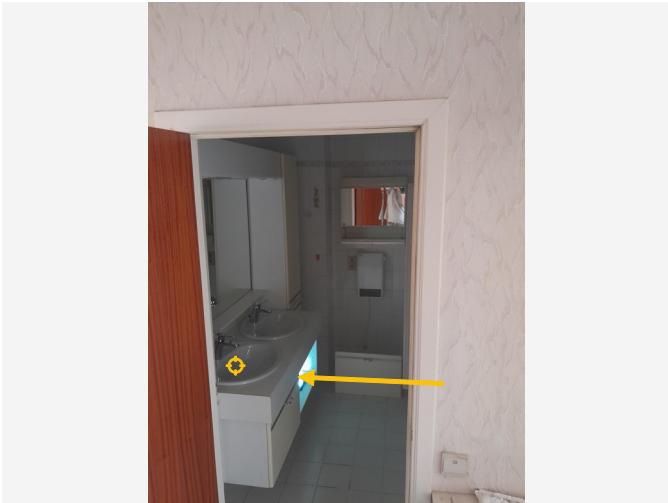
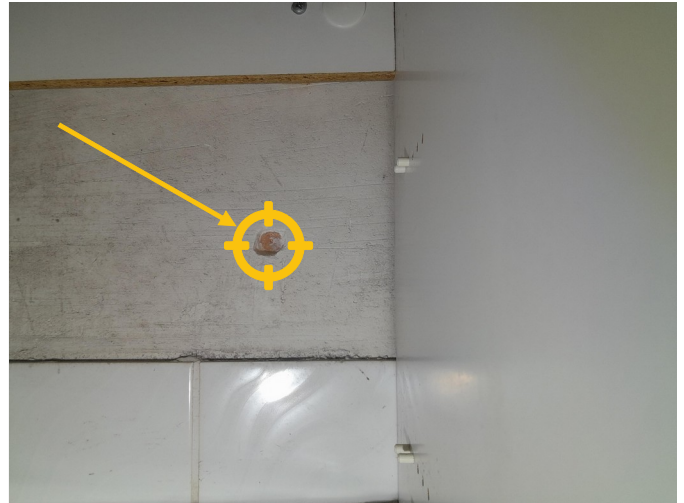
Fiche 5: Pleisterwerk muren

Geen asbest

Beschrijving	Pleisterwerk muren
Omgeving	Binnen
Primaire drager	Binnenwand
Bindmiddel van materiaal	Gips - kalk
Gebondenheid op basis van bindmiddel	Niet-hechtgebonden
Hoeveelheid (oppervlakte - dikte - aantal)	• 200,00 m ² - 1,50 cm - 1 stuk
Totaal volume	3,00 m ³
Identificatiemethode	Vaststelling met monstername
Destructieve handeling voor identificatie	Nee
Opmerking	Na analyse in het labo blijkt het mengstaal geen asbest te bevatten.

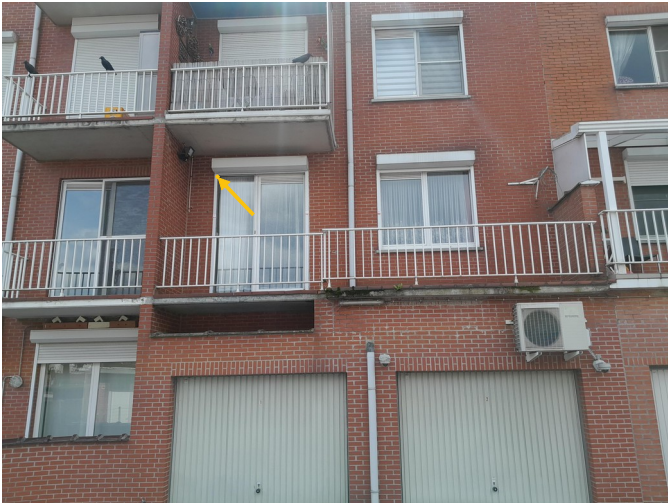
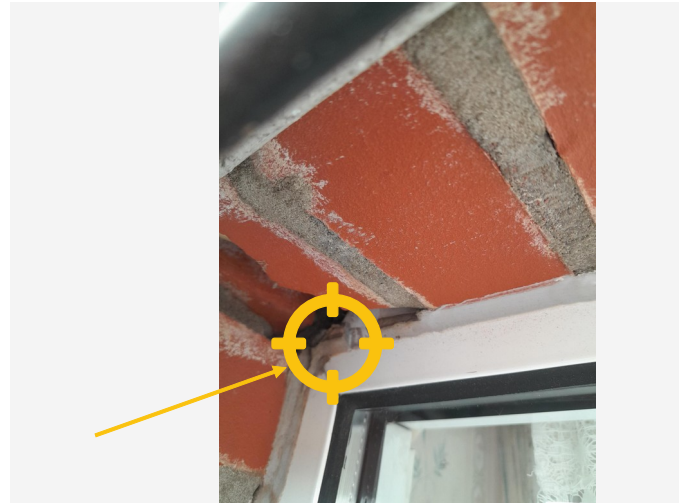
Fiche 6: Silicone tussen raamwerk en muur (buiten)

Geen asbest

Beschrijving	Silicone tussen raamwerk en muur (buiten)
Omgeving	Buiten
Primaire drager	Wandopening verticaal (raam, deur, ...)
Bindmiddel van materiaal	Kitten, mastiek, pasta
Gebondenheid op basis van bindmiddel	Hecht
Hoeveelheid (gewicht - aantal)	<ul style="list-style-type: none">• 0,50 kg - 1 stuk
Totaal gewicht	0,50 kg
Identificatiemethode	Vaststelling met monstername
Destructieve handeling voor identificatie	Nee
Opmerking	Na analyse in het labo blijkt het puntstaal geen asbest te bevatten.
