# Asbestinventarisatetest

Koningin Elisabethlei 14A/51, 2018 Antwerpen

Attestnummer : 20260401-000049.000

## Zone 1: APP 5R

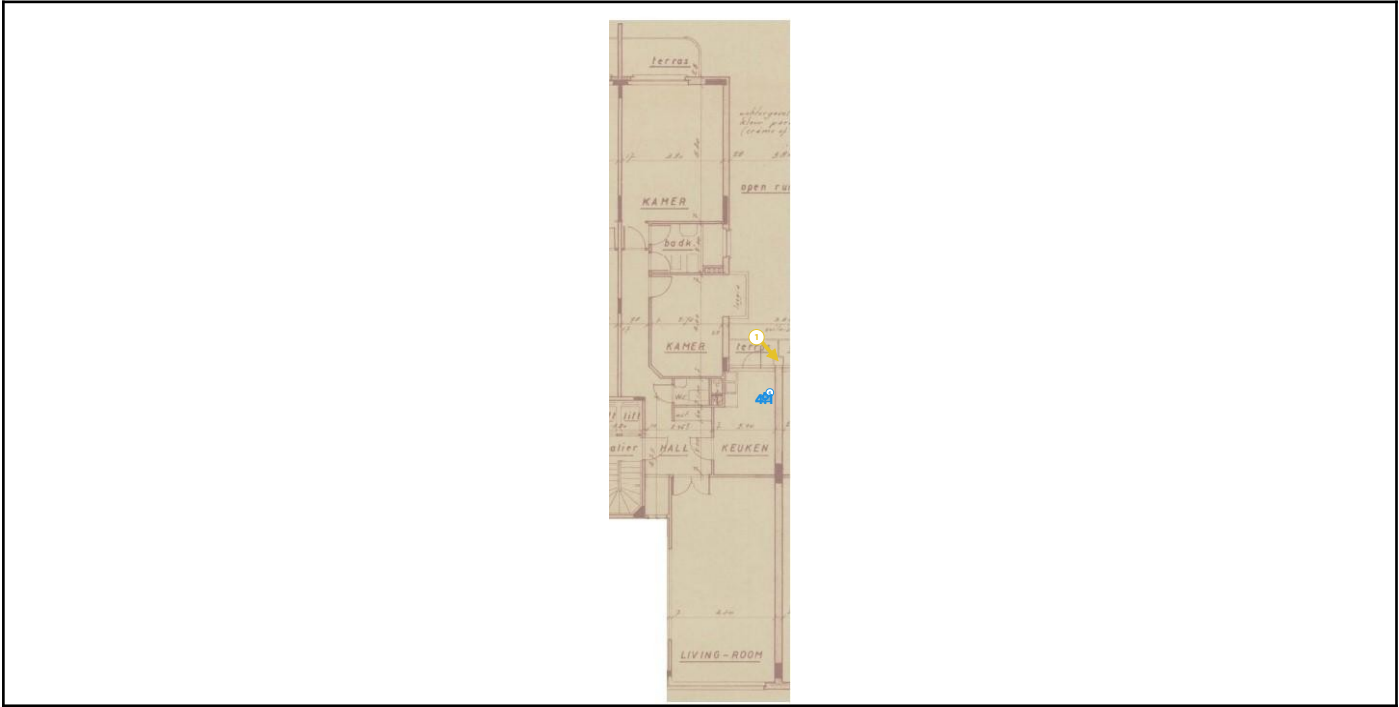
# Plan 1.1: plan 5R

| Beschrijving | Type | Actie |
|---|---|---|
| 1. Cementbuis (stortkoker vuilschuif = gemeenschappelijk) | Asbestmateriaal | Zorgvuldig beheren |
| 4. Anti-dreun | Geen asbest | - |

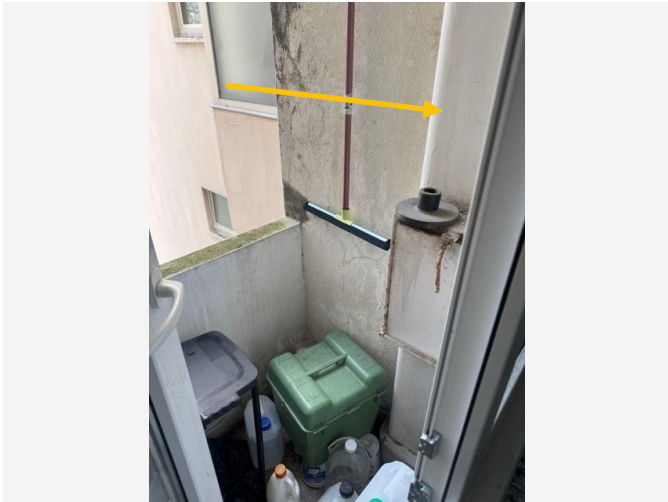
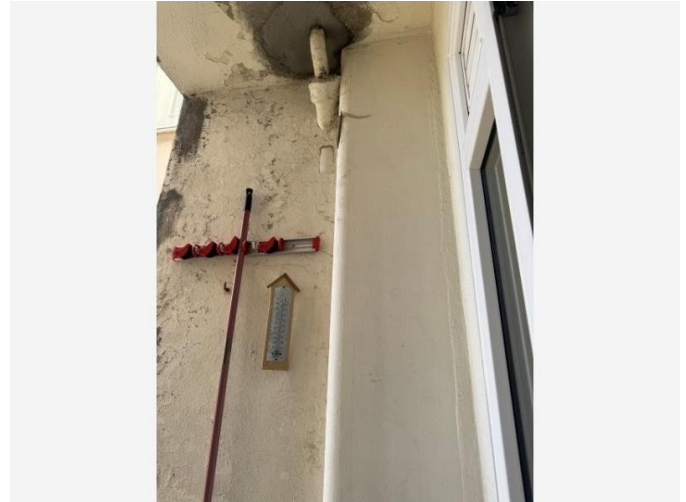
# Fiche 1: Cementbuis (stortkoker vuilschuif = gemeenschappelijk)

Asbestmateriaal

| Eindbeoordeling materiaalarisico | Zeer laag materiaalarisico en/of zeer lage kans op vezelvrijgave |

| Gebondenheid | Categorie 1: hechtgebonden in oorsprong |
| Asbestsoort (vezeltype) | Crocidoliet aanwezig |
| Asbestconcentratie | Laag (< 50%) |
| Afschermingsgraad van het gehele materiaal | Niet-stootvaste afscherming |
| Toestand van het materiaal | Onbeschadigd, niet verweerd |

| Opmerking | <p>Op het terras ziet men de stortkoker bij de vuilschuif, dit is een gemeenschappelijke toepassing maar bevindt zich binnen het inspectiegebied</p> <p>De precieze lengte is onbekend.</p> |

Zorgvuldig beheren

- Zorg voor een veilig beheer. Vermijd het beschadigen van het asbestmateriaal. Controleer de toestand jaarlijks op wijzigingen.
- Voer bijkomende staalname(s) uit.

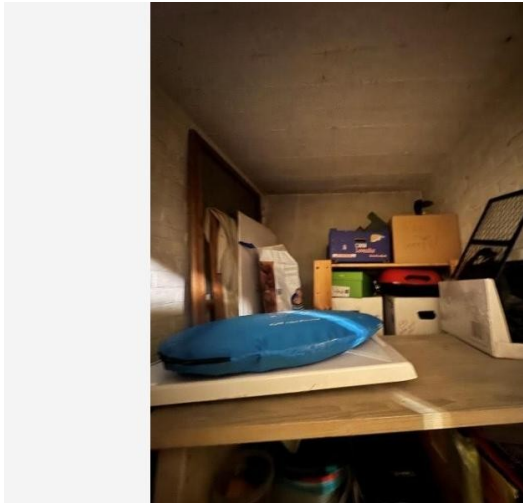
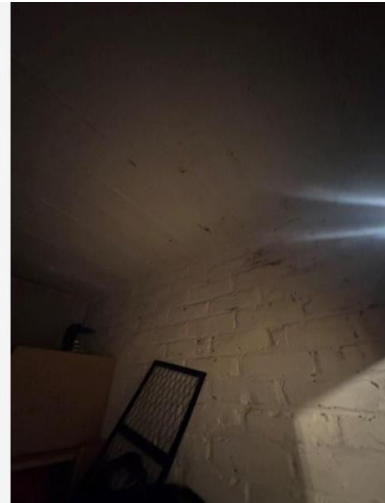
er worden geen asbestverdachte materialen waargenomen in de kelder

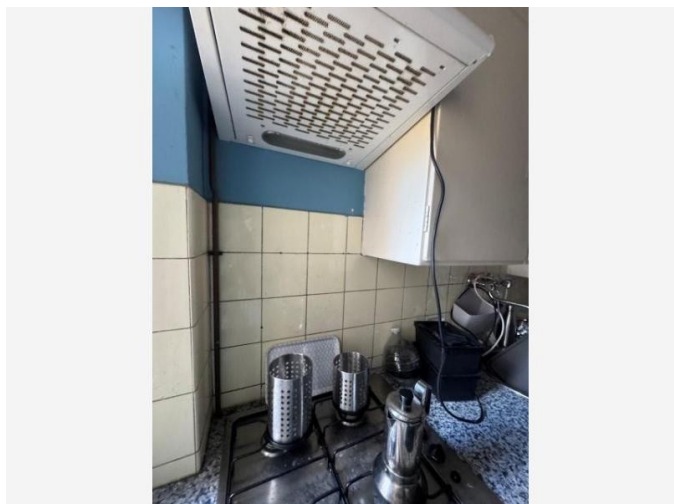
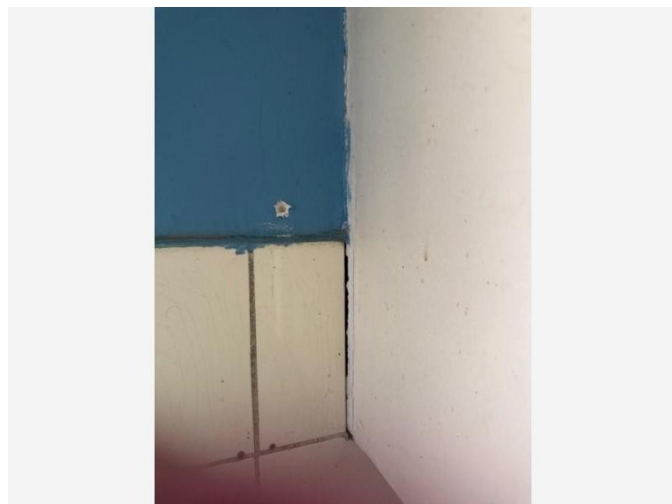
## Fiche 3: Pleisterwerk wanden

Geen asbest

| # | Type | Referentie | Resultaat |
|---|---|---|---|
| 3.1 | Mengmonster | 1 | Geen asbest |

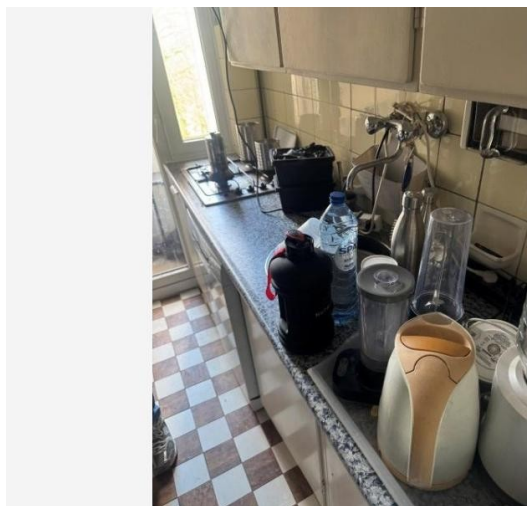
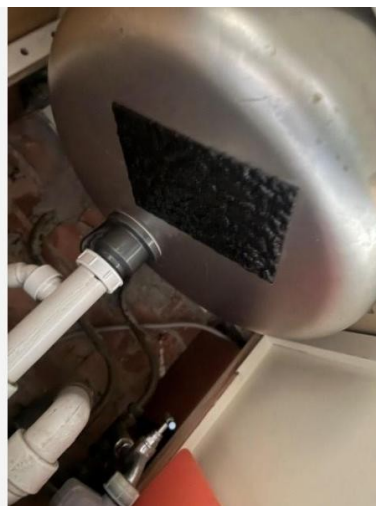
## Fiche 4: Anti-dreun

Geen asbest

| # | Type | Referentie | Resultaat |
|---|---|---|---|
| 4.1 | Puntmonster | 3 | Geen asbest |

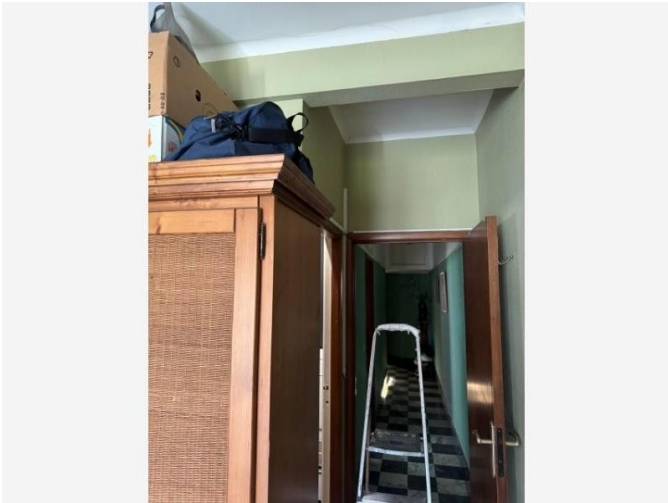
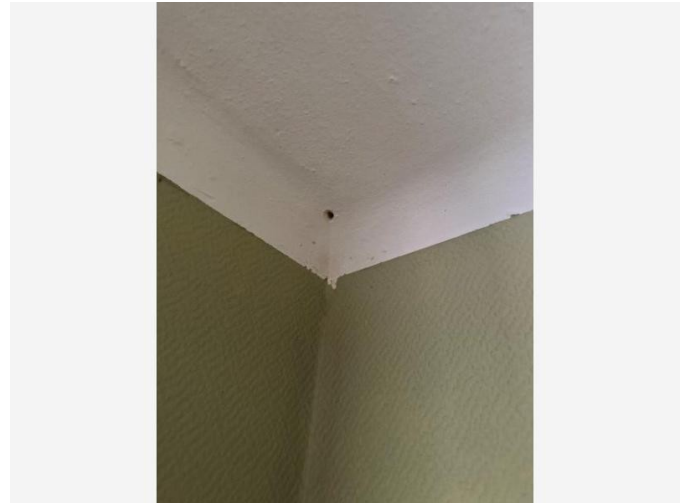
## Fiche 5: Pleisterwerk plafonds

Geen asbest

| # | Type | Referentie | Resultaat |
|---|---|---|---|
| 5.1 | Mengmonster | 2 | Geen asbest |

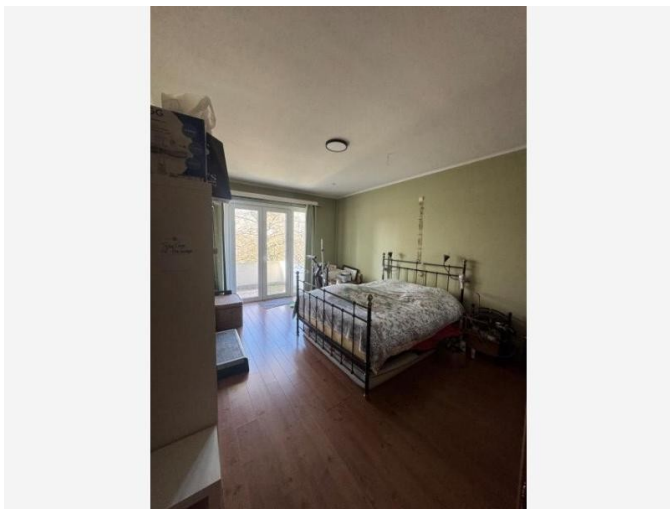
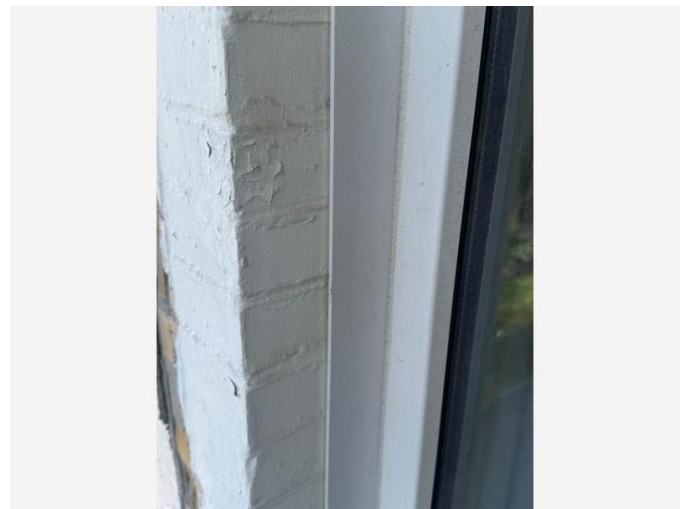
### Fiche 6: Mastiek (niet verdacht)

| Beschrijving | Notitie | Terug te vinden op plannen |
|---|---|---|
| Fiche 6: Mastiek (niet verdacht) | controle van alle ramen aan de binnen en buitenzijde, er wordt geen verdachte mastiek waargenomen | - |
