# Asbestinventarisatetest

Harmoniestraat 152/101, 2018 Antwerpen

Attestnummer : 20250725-000154.000

**Asbestveilig** (maar niet asbestvrij)

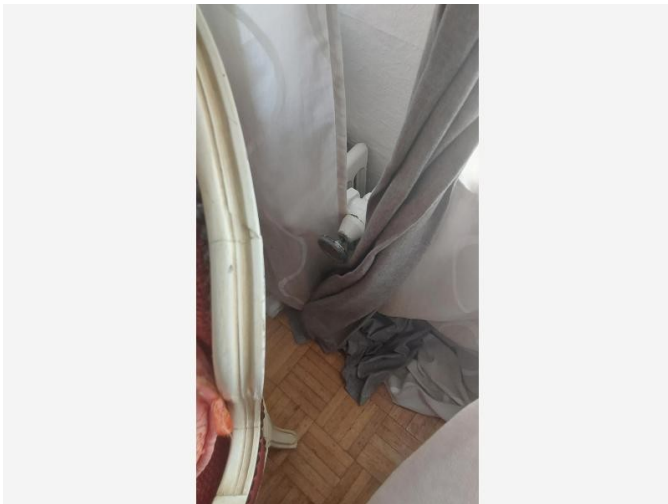
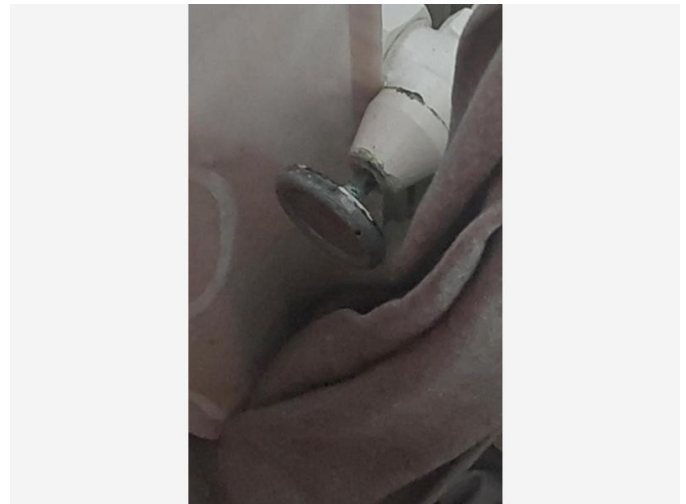
| Fiche 1: Radiator knoppen..... | 10 |

Het asbestmateriaal valt onder de mijlpaal van 2040.

| Eindbeoordeling materiaalisico | Zeer laag materiaalisico en/of zeer lage kans op vezelvrijgave |

| Gebondenheid | Categorie 1: hechtgebonden in oorsprong |
| Asbestsoort (vezeltype) | Alleen chrysotiel |
| Asbestconcentratie | Laag (< 50%) |
| Toestand van het materiaal | Onbeschadigd, niet verweerd |

| Asbestmateriaal | Plaat, paneel, tablet - Type Bakeliet |
| Opmerking | Alle radiators met dezelfde knoppen |

- Zorg voor een veilig beheer. Vermijd het beschadigen van het asbestmateriaal. Controleer de toestand jaarlijks op wijzigingen.

- Eenvoudige handelingen: mag via doe-het-zelf of door werknemer(s) met opleidingsattest eenvoudige handelingen  
Veilig asbesthoudende materialen laten verwijderen.

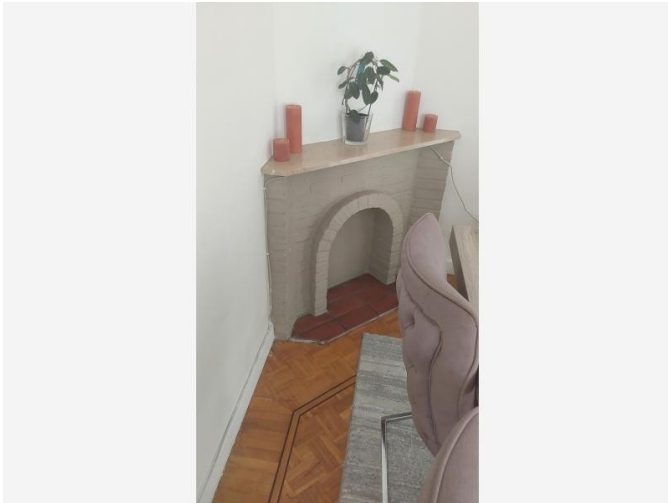
| Fiche 2: Open haard..... | 14 |

Niet inspecteerbaar, enkel na het openbreken.

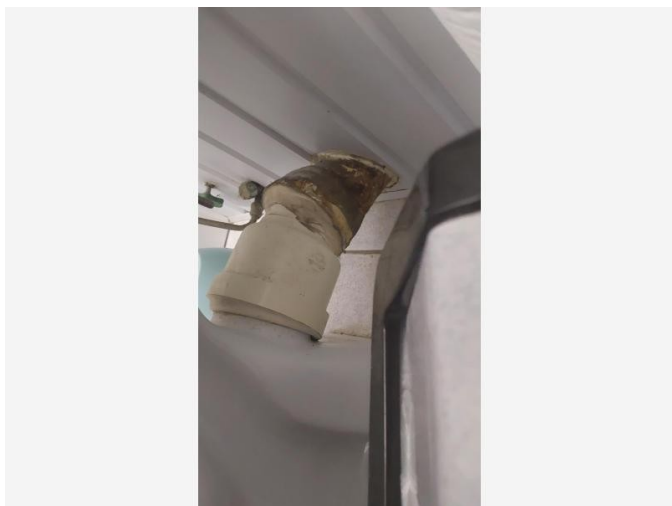
| Fiche 3: Leiding wc..... | 15 |

Een stuk leiding is verbonden aande wc.

lood,lijm en gips. Geen mogelijkheid om staalname te nemen wegens risico lekkage.

Het wordt aangeraden om dit nogmaals te laten inspecteren wanneer er verbouwingswerken zullen worden uitgevoerd in de toekomst.

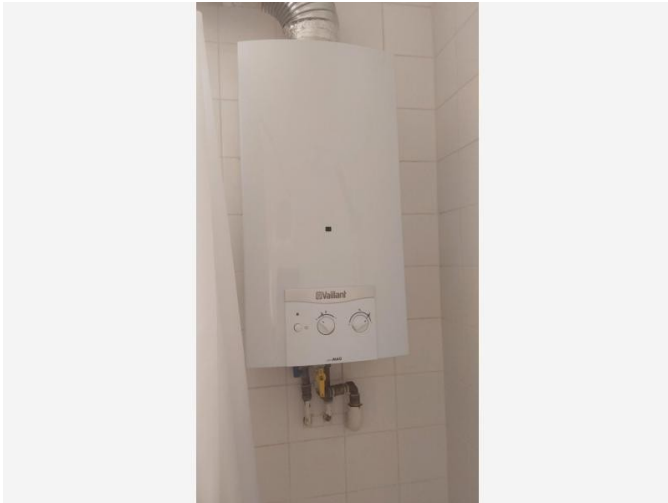
| Fiche 4: Verwarmingsketel..... | 16 |

Bj na 2001

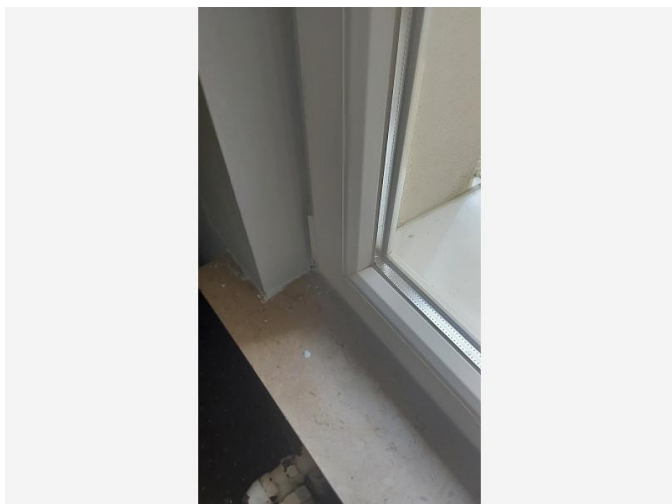
| Fiche 5: Ramen..... | 17 |

Alle ramen uit pvc en werden onlangs vernieuwd.

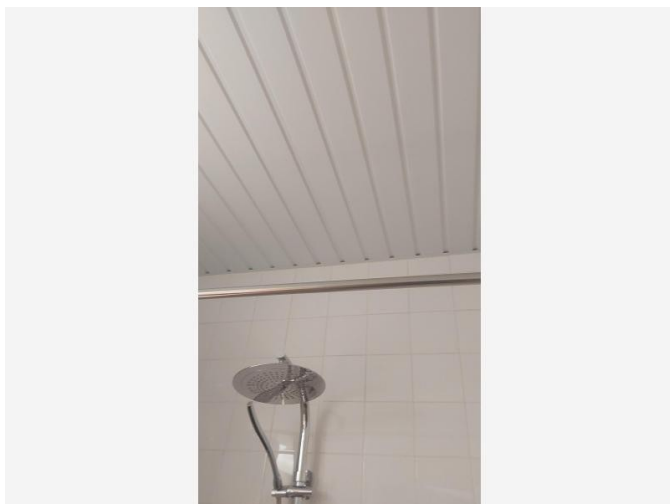
| Fiche 6: Pvc latten..... | 18 |

Niet inspecteerbaar, enkel na het openbreken.

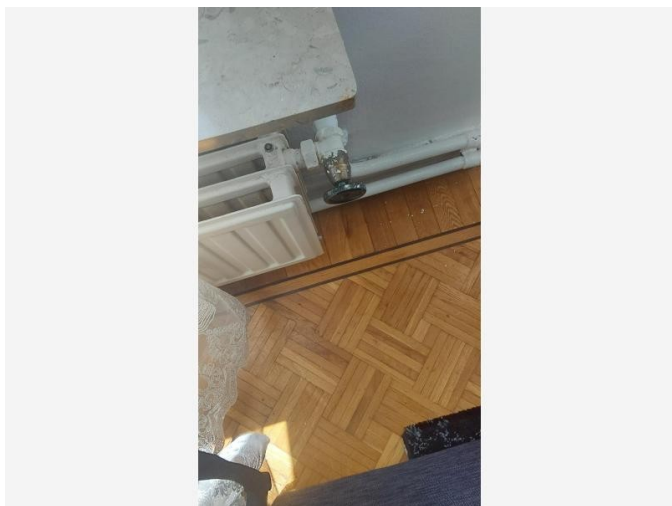
| Fiche 7: Radiators..... | 19 |

Oude radiators kunnen asbesthoudende pakkingen bevatten.

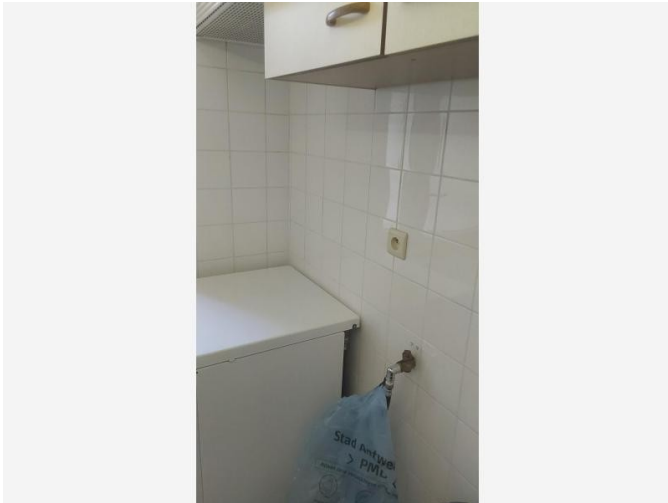
| Fiche 8: faiencetegels met lijmlaag..... | 20 |

Oude faiencetegels met lijm kunnen asbesthoudend zijn.  
Over heel het app. treft men faiencetegels.

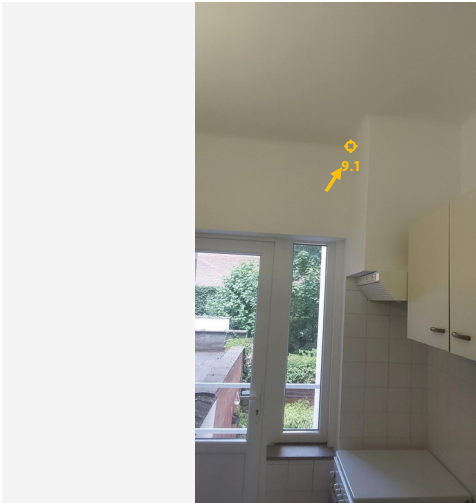
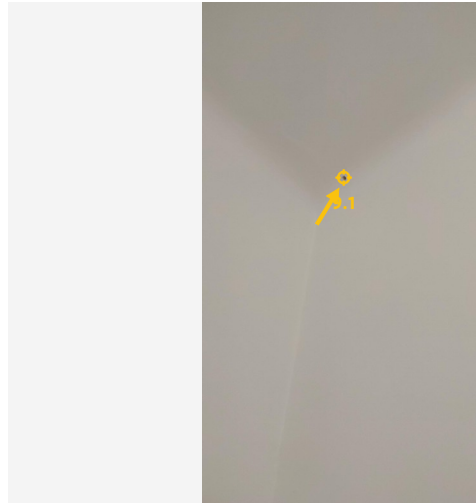
## Fiche 9: Pleisterwerk plafond

Geen asbest

| # | Type | Referentie | Resultaat |
|---|---|---|---|
| 9.1 | Mengmonster | MM02 | Geen asbest |

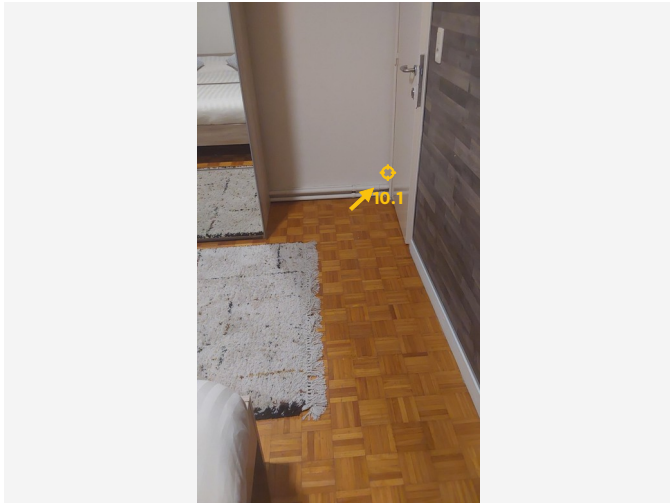
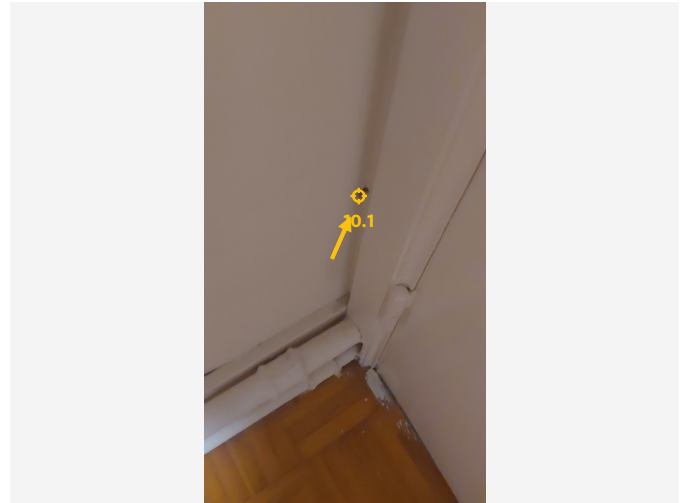
## Fiche 10: Pleisterwerk muur

Geen asbest

| # | Type | Referentie | Resultaat |
|---|---|---|---|
| 10.1 | Mengmonster | MM01 | Geen asbest |
