# Asbestinventarisatetest

Harmoniestraat 152/201, 2018 Antwerpen

Attestnummer : **20250725-000156.000**

Uitgegeven op : **25.07.2025**

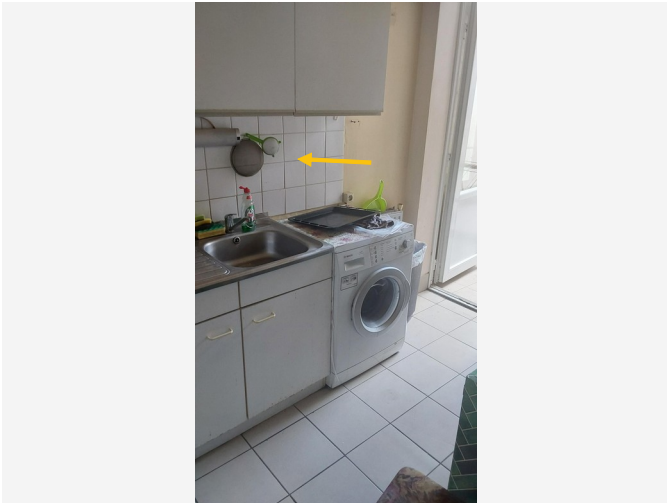
Oude faiencetegels met lijm kunnen asbesthoudend zijn.

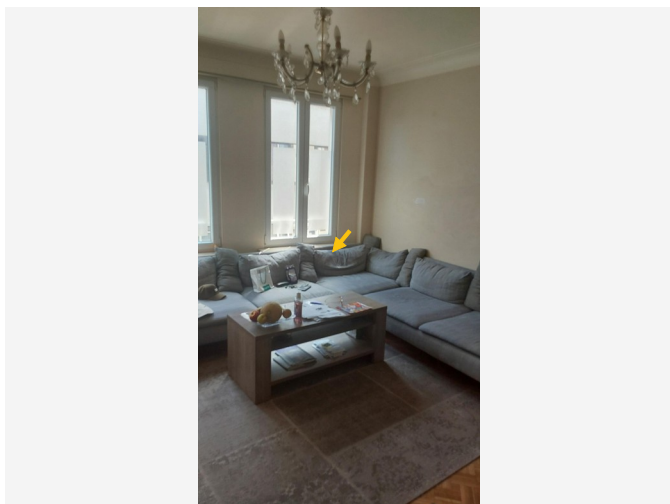
Oude radiators kunnen asbesthoudende pakkingen bevatten.

Radiators zijn verborgen achter de zetels.

Er kunnen bakeliet draaiknoppen aanwezig zijn die niet waarneembaar zijn.

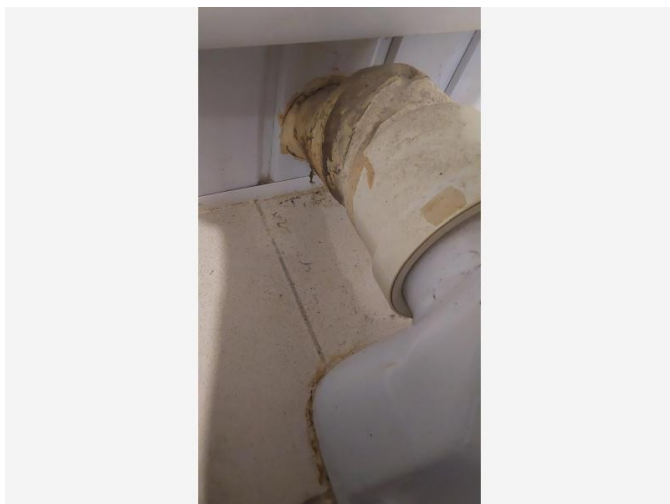
Achter het toilet treft men een buis uit lood en gips. Geen staalname mogelijk wegens risico lekkage.

Het wordt aangeraden om dit nogmaals te laten inspecteren wanneer er verbouwingswerken zullen worden uitgevoerd om asbesthoudende materialen aan te kaarten of uit te sluiten.

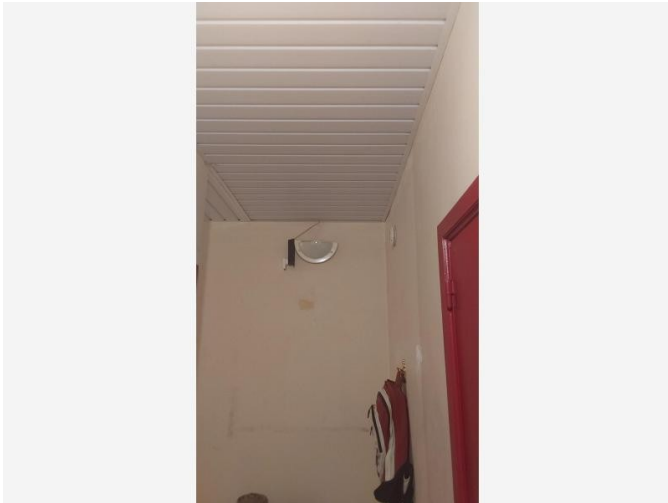
Niet inspecteerbaar, enkel na het openbreken.

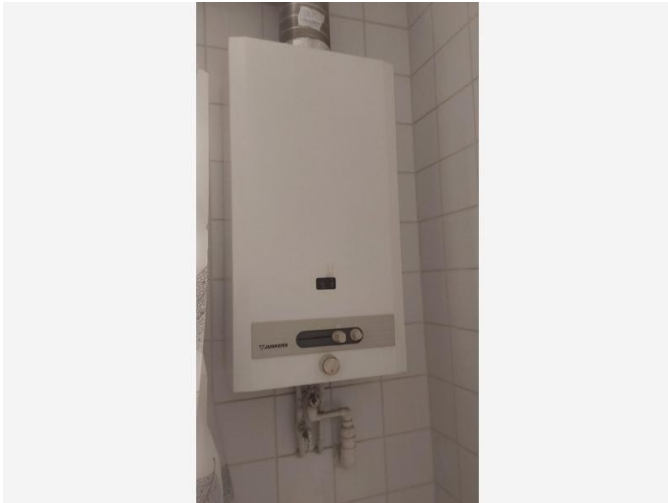
oude ketels kunnen asbesthoudende koord of pakkingen bevatten.

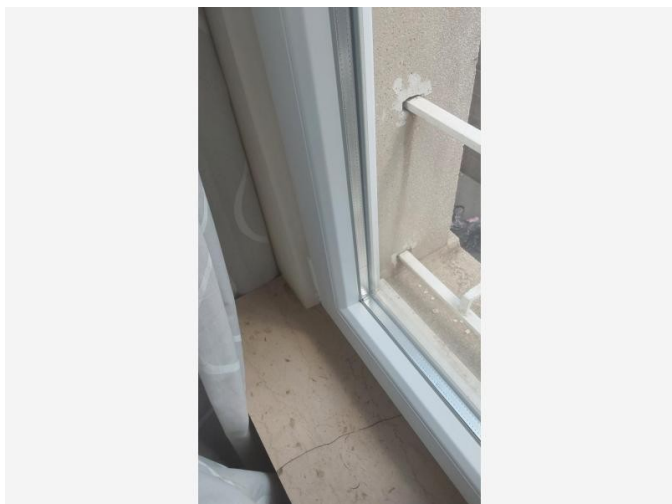
Alle ramen uit pvc en en zijn onlangs vernieuwd.

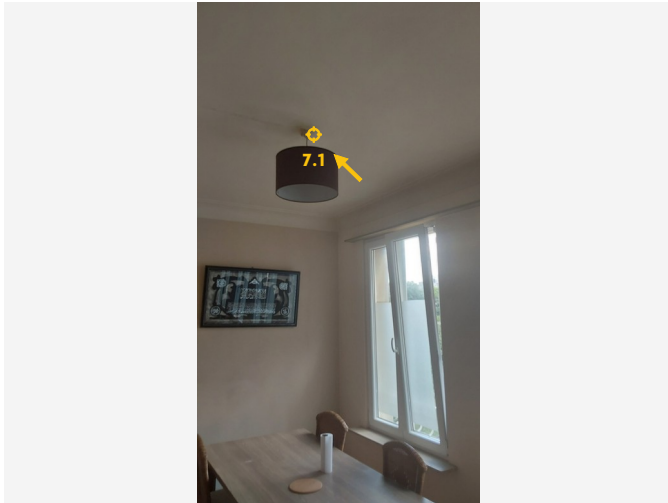
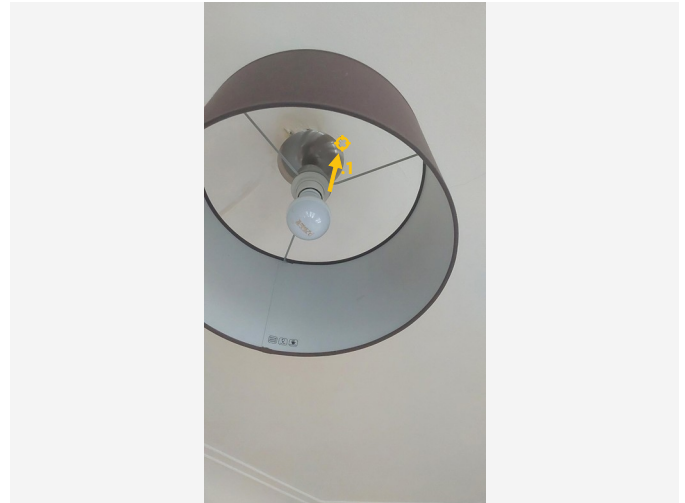
## Fiche 7: Pleisterwerk plafond

Geen asbest

| # | Type | Referentie | Resultaat |
|---|---|---|---|
| 7.1 | Mengmonster | MM02 | Geen asbest |

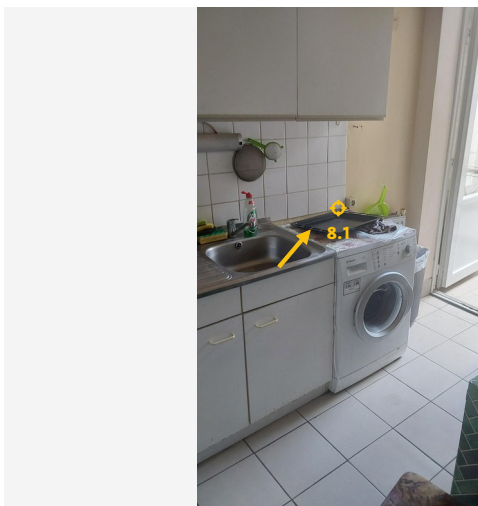
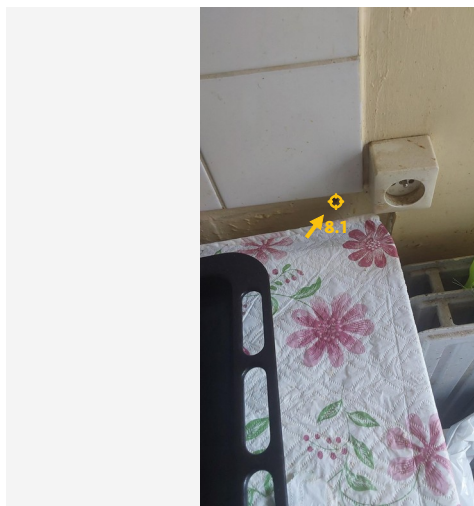
## Fiche 8: Pleisterwerk muur

Geen asbest

| # | Type | Referentie | Resultaat |
|---|---|---|---|
| 8.1 | Mengmonster | MM01 | Geen asbest |
