# Asbestinventarisatetest

Harmoniestraat 152/301, 2018 Antwerpen

Attestnummer : 20250727-000069.000

Uitgegeven op : 27.07.2025

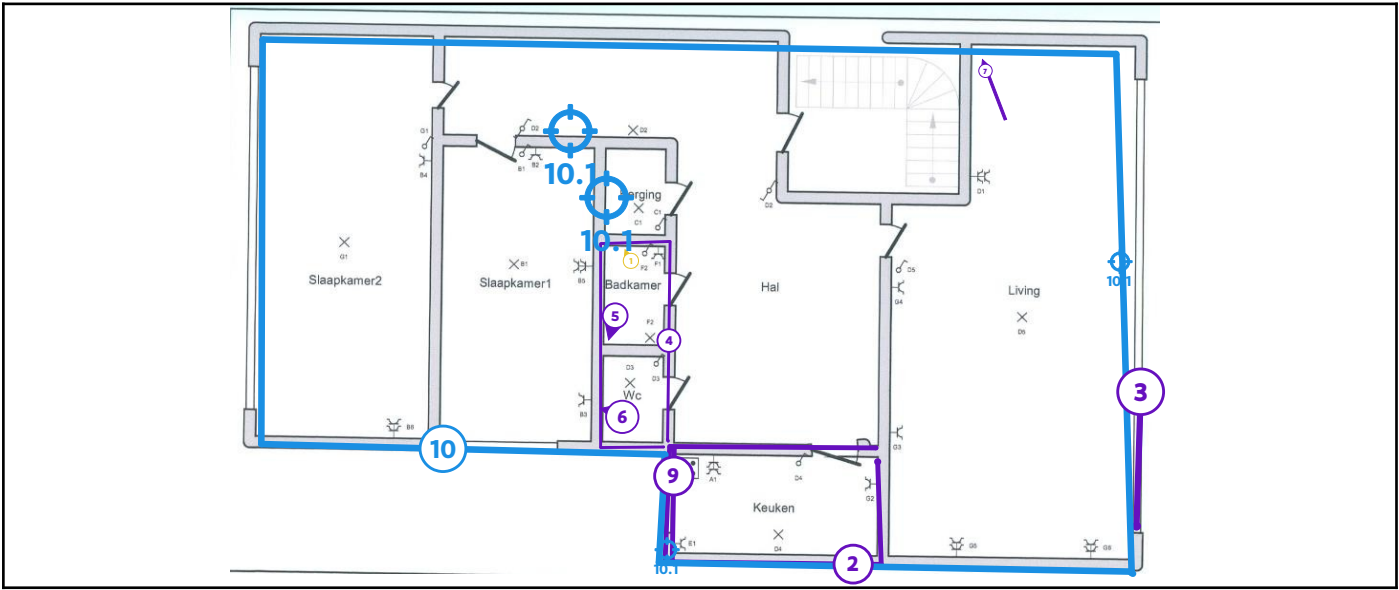
# Plan 1.1: app 301

| Beschrijving | Type | Actie |
|---|---|---|
| 1. Radiator knoppen | Asbestmateriaal | Zorgvuldig beheren |

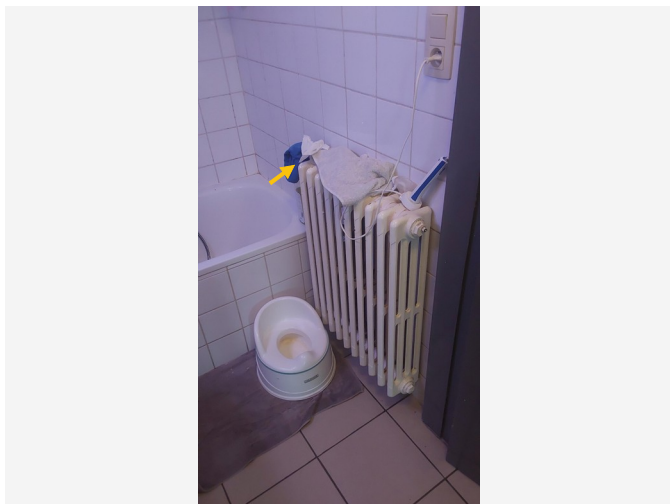
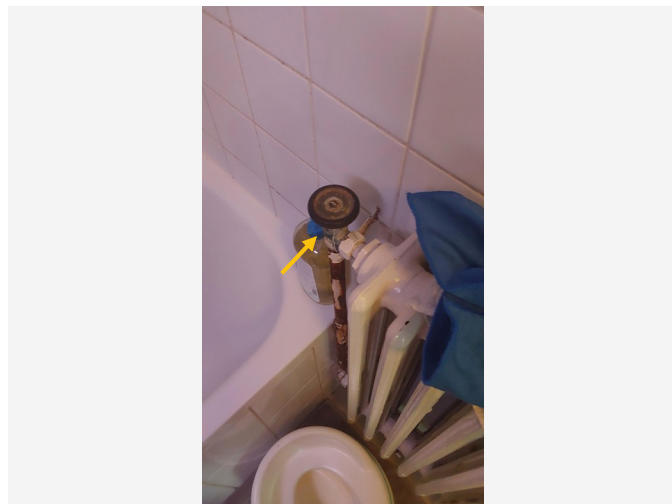
| Eindbeoordeling materiaalrisico | Zeer laag materiaalrisico en/of zeer lage kans op vezelvrijgave |

| Gebondenheid | Categorie 1: hechtgebonden in oorsprong |
| Asbestsoort (vezeltype) | Alleen chrysotiel |
| Asbestconcentratie | Laag (< 50%) |
| Afschermingsgraad van het gehele materiaal | Geheel of deels (ook) vrij aan de binnenlucht |
| Toestand van het materiaal | Onbeschadigd, niet verweerd |

| Beschrijving | Radiator knoppen |
| Opmerking | Alle radiators met oude draaiknoppen. |

- Zorg voor een veilig beheer. Vermijd het beschadigen van het asbestmateriaal. Controleer de toestand jaarlijks op wijzigingen.

- Eenvoudige handelingen: mag via doe-het-zelf of door werknemer(s) met opleidingsattest eenvoudige handelingen  
Het wordt aangeraden om beschermende kleding te dragen zoals mondkap, handschoenen en tyvek pak om contaminatie te vermijden.

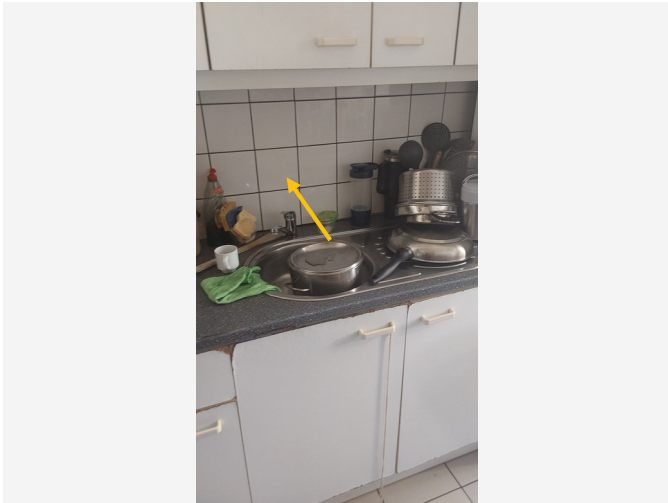
Oude faiencetegels met lijm kunnen asbesthoudend zijn.  
Over herl het appartement tegels aangetroffen.

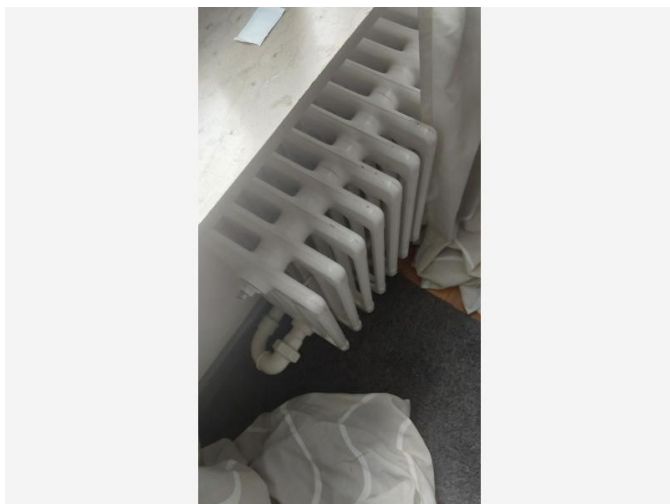
Oude radiators kunnen asbesthoudende pakkingen bevatten.

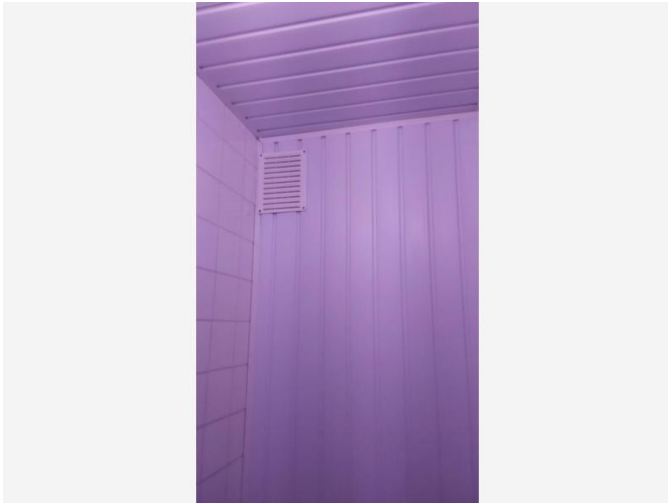
Niet inspecteerbaar, enkel na het openbreken.

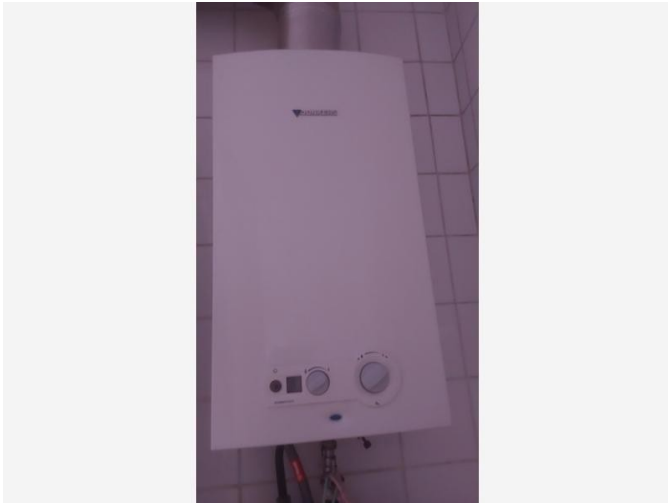
Bj na 2001

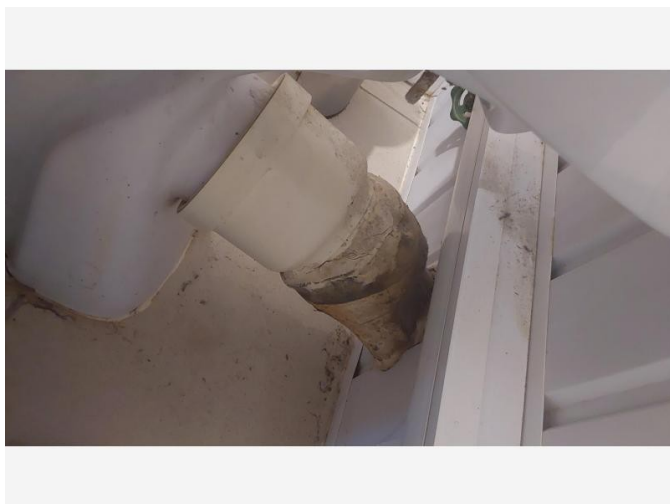
Achter het toilet treft men een buis uit lood en gips. Geen staalname mogelijk wegens risico lekkage.

Het wordt aangeraden om dit nogmaals te laten inspecteren wanneer er verbouwingswerken zullen worden uitgevoerd om asbesthoudende materialen aan te kaarten of uit te sluiten.

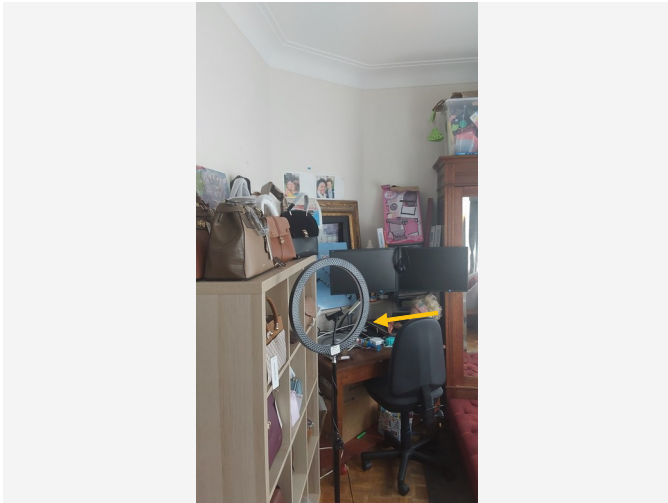
Niet inspecteerbaar, enkel na het openbreken.

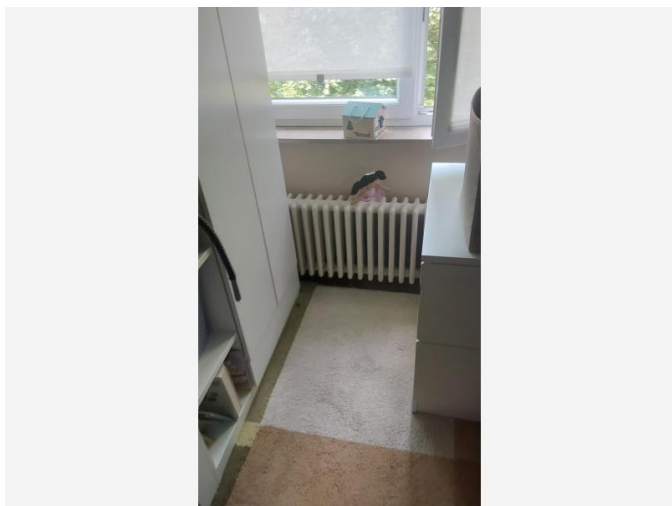
Alle ramen uit pvc en onlangs vernieuwd.

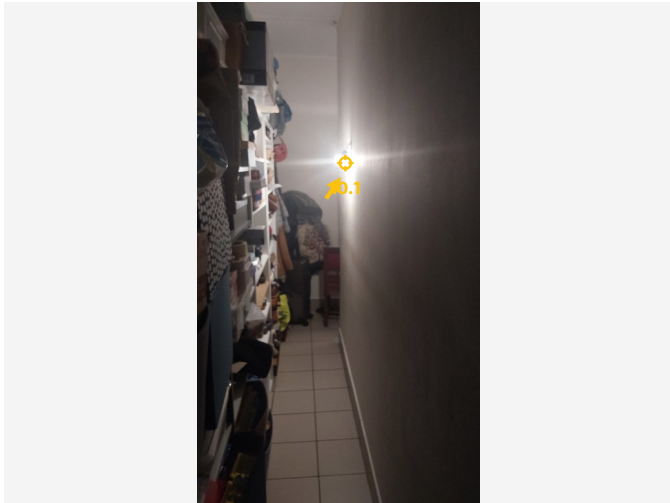
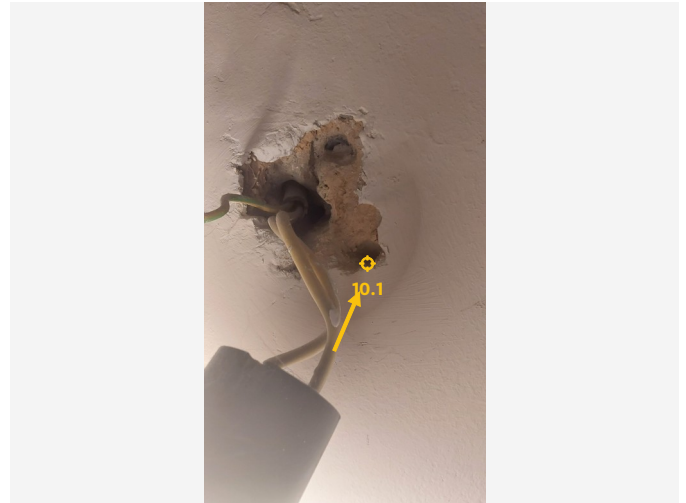
## Fiche 10: pleisterwerk muur

Geen asbest

| # | Type | Referentie | Resultaat |
|---|---|---|---|
| 10.1 | Mengmonster | MM01 | Geen asbest |

| Opmerking | Alle muren zijn bepleisterd.<br>Dit is een benadering |

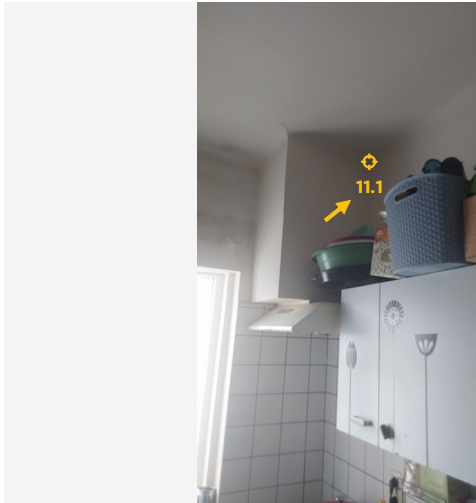
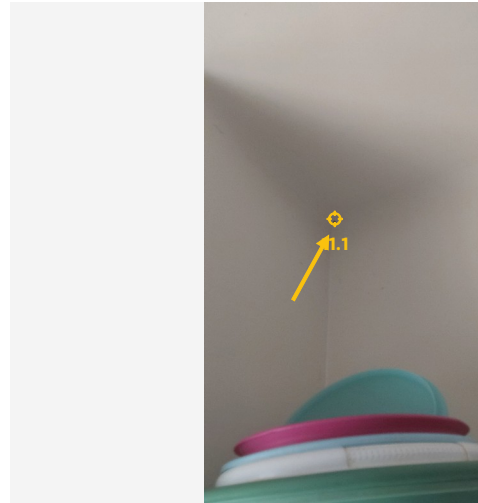
## Fiche 11: Pleisterwerk plafond

Geen asbest

| # | Type | Referentie | Resultaat |
|---|---|---|---|
| 11.1 | Mengmonster | MM02 | Geen asbest |
