# Asbestinventarisatattest

Marnixstraat 16A/29, 2060 Antwerpen

Attestnummer : **20260407-000087.000**

## Zone 1: app 2E

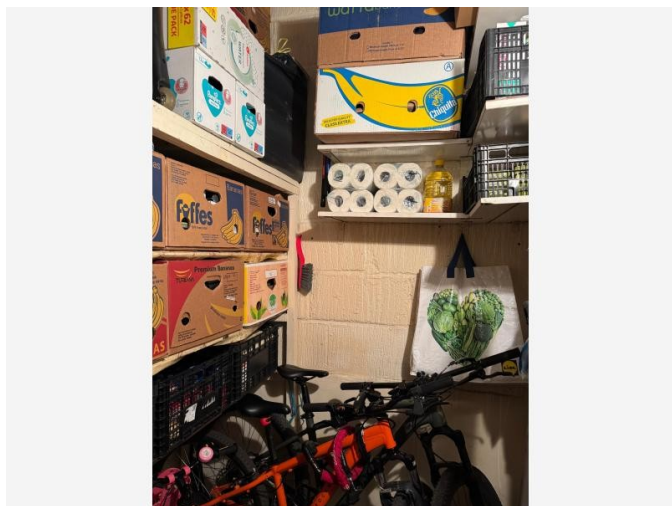
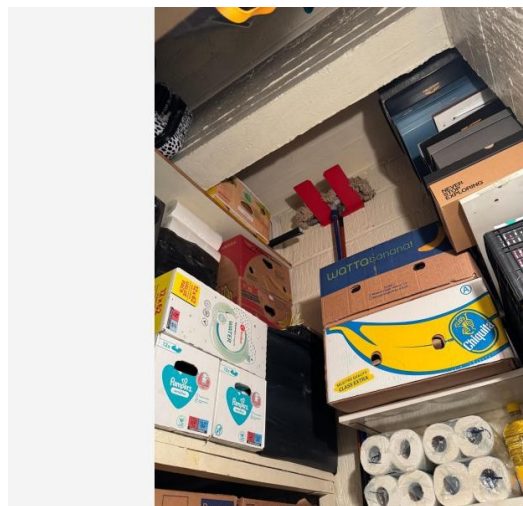
er worden geen asbestverdachte materialen waargenomen in de kelderberging

| Basis voor advies | De asbestdeskundige beoordeelt het materiaal als niet-asbestverdacht. |

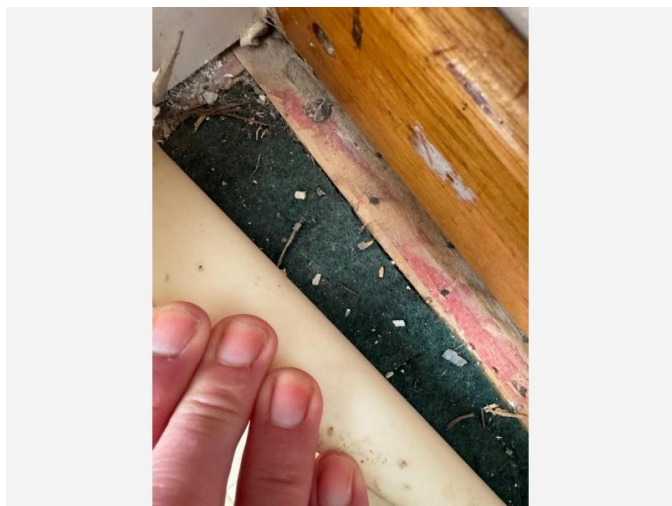
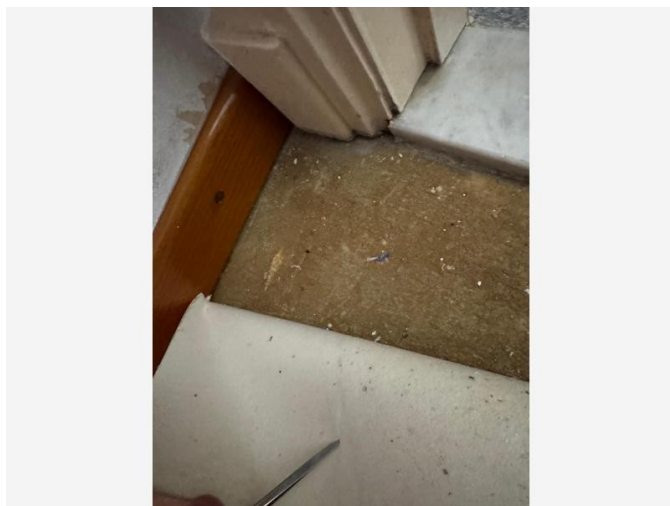
slaapkamers en leefruimte voorzien van een niet veracht vloerzeil met onderliggend vast tapijt

| Basis voor advies | De asbestdeskundige beoordeelt het materiaal als niet-asbestverdacht. |

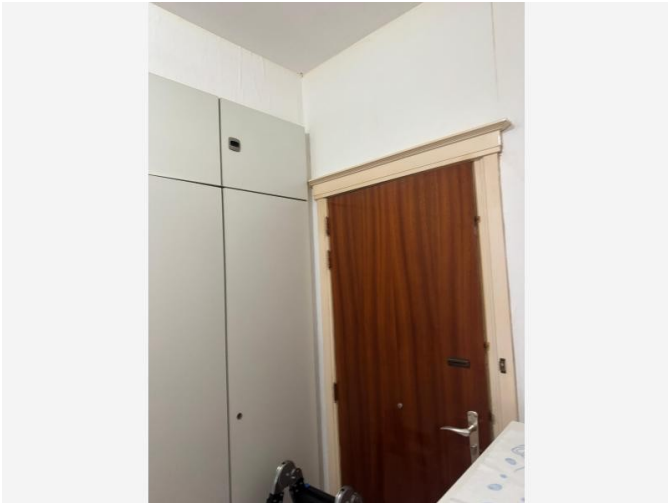
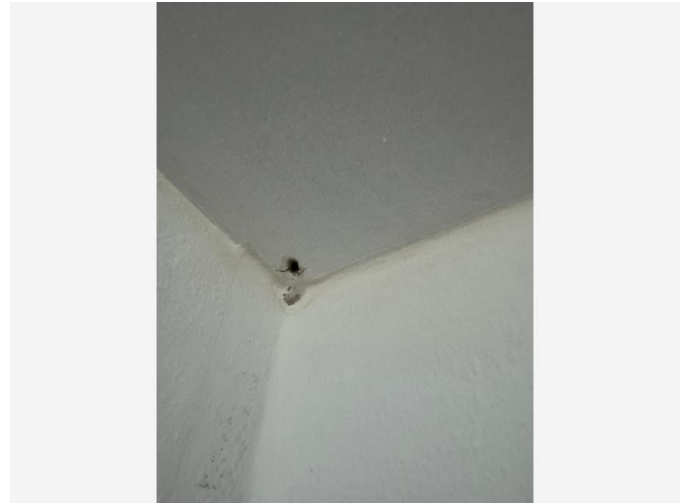
## Fiche 3: Pleisterwerk plafonds

### Conclusie

Geen asbest

| # | Type | Referentie | Resultaat |
|---|---|---|---|
| 3.1 | Mengmonster | 2 | Geen asbest |

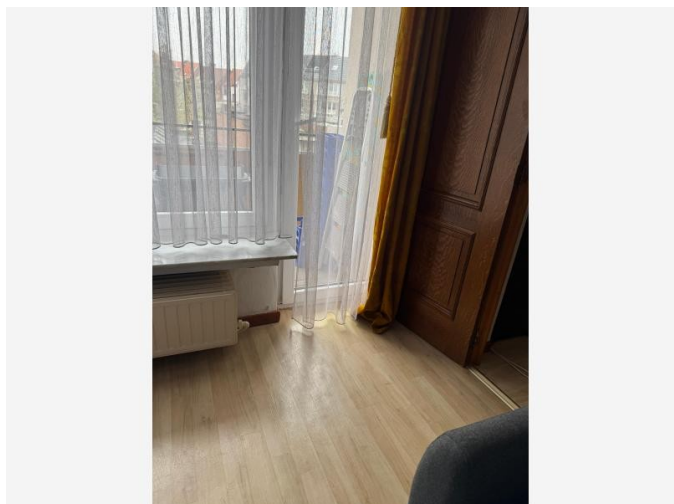
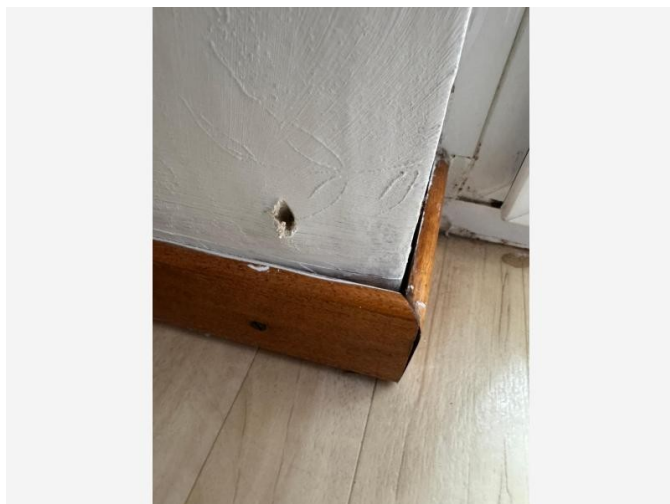
## Fiche 4: Pleisterwerk wanden

### Conclusie

Geen asbest

| # | Type | Referentie | Resultaat |
|---|---|---|---|
| 4.1 | Mengmonster | 1 | Geen asbest |

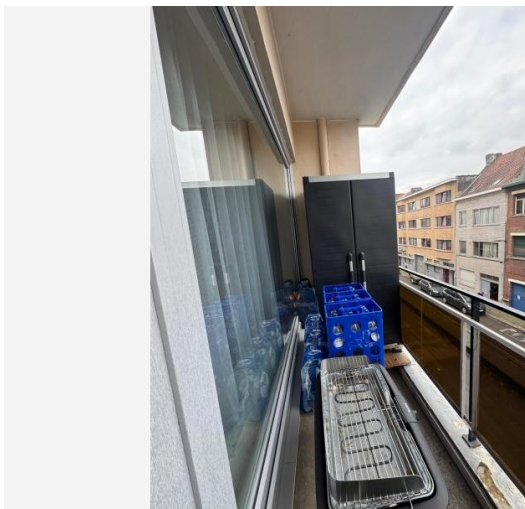
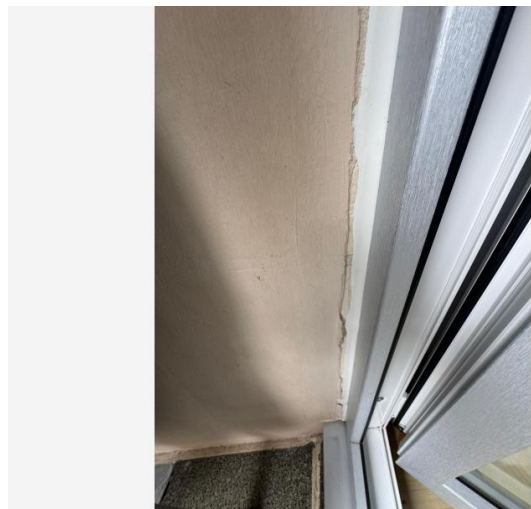
### Fiche 5: Mastiek (niet verdacht)

| Beschrijving | Notitie | Terug te vinden op plannen |
|---|---|---|
| Fiche 5: Mastiek (niet verdacht) | alle ramen werden intern en extern nagekeken, er is geen asbestverdachte mastiek aanwezig. | - |
