# Asbestinventarisatetest

Bilderdijklaan 15/0101, 8421 De Haan

Attestnummer : 20260212-000140.000

Uitgegeven op : 12.02.2026

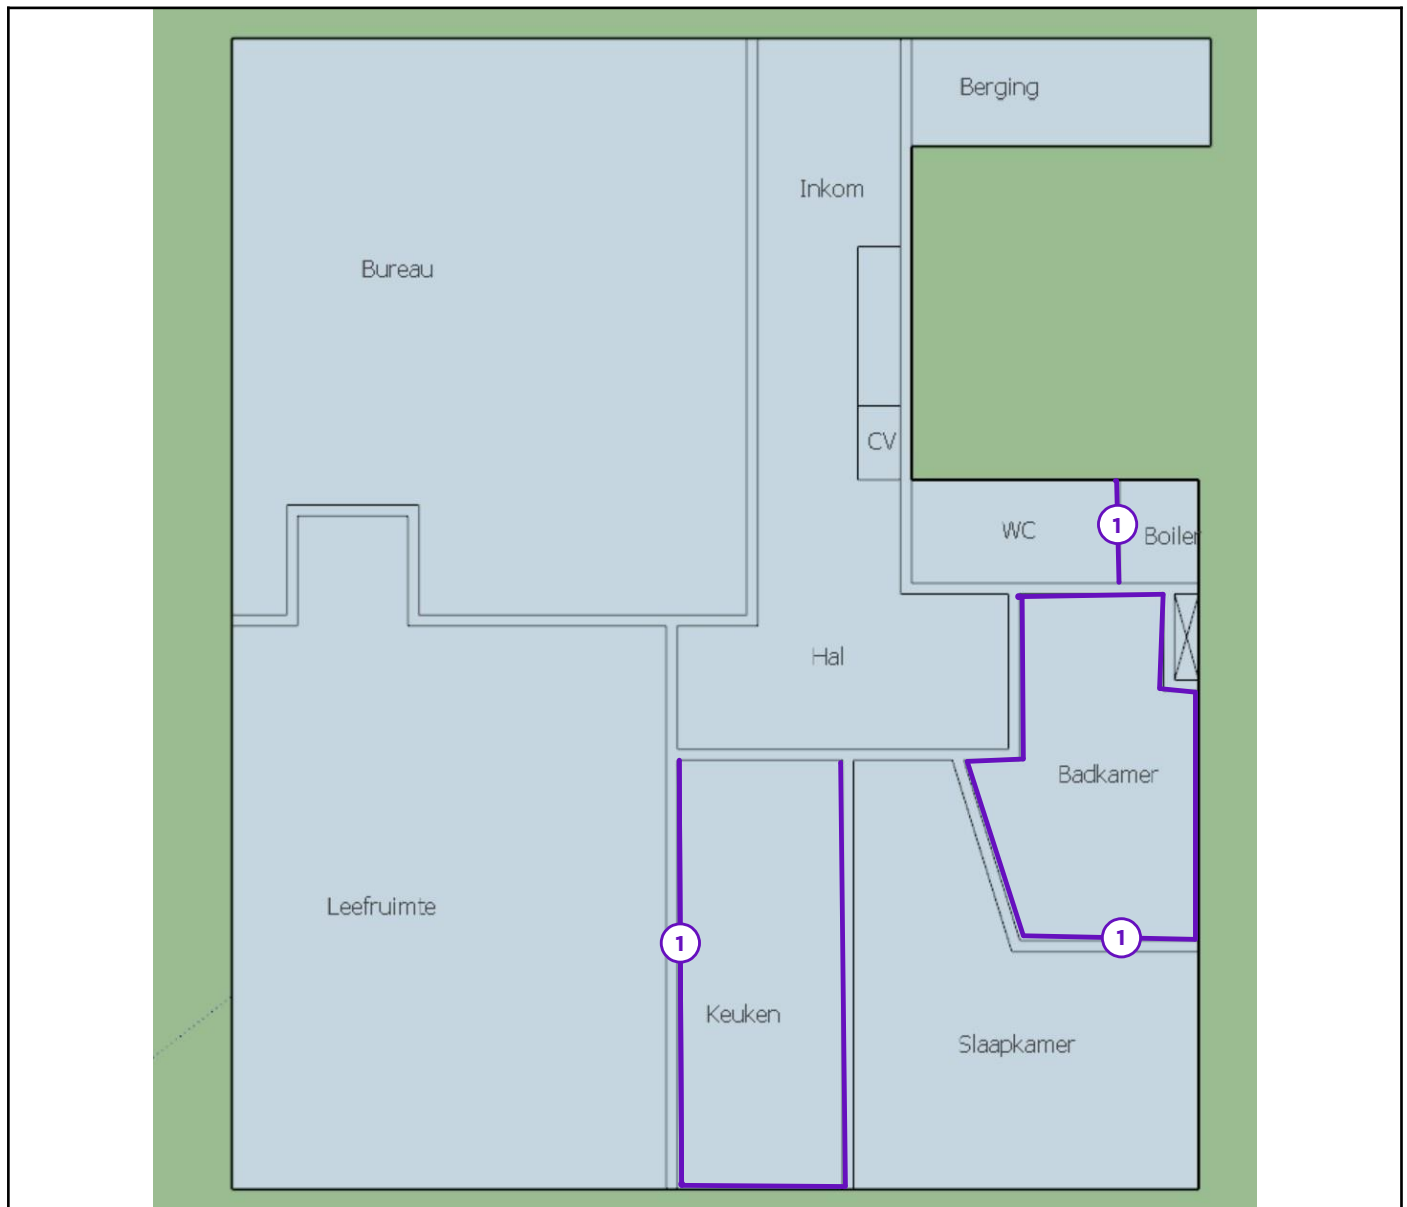
## Plan 1.3: App

| Beschrijving | Type | Actie |
|---|---|---|
| 1. Tegellijm muur keuken, badkamer en WC | Advies | - |

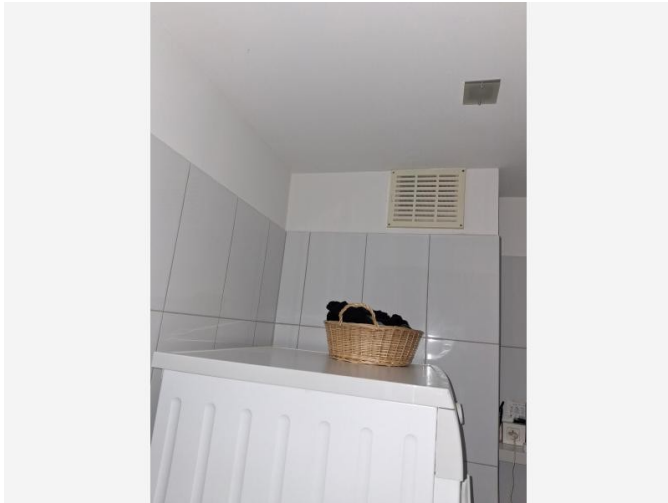
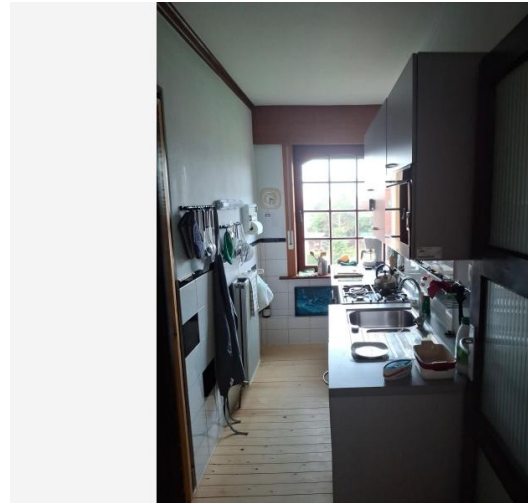
De lijmlaag van de wandtegels kon niet bemonsterd worden aangezien deze niet bereikbaar was. De tegellijm kan een asbesthoudende toepassing zijn. We raden hiervoor een destructief onderzoek aan.

| Basis voor advies | De asbestdeskundige beoordeelt het materiaal als asbesthoudend op basis van een beoordeling met het blote oog. |

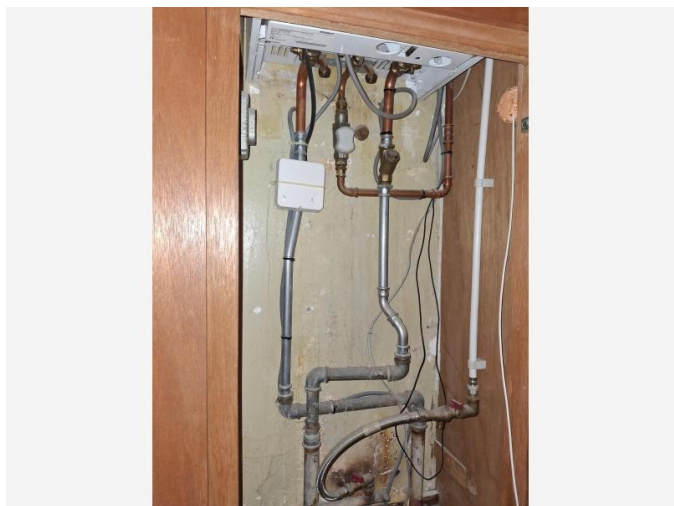
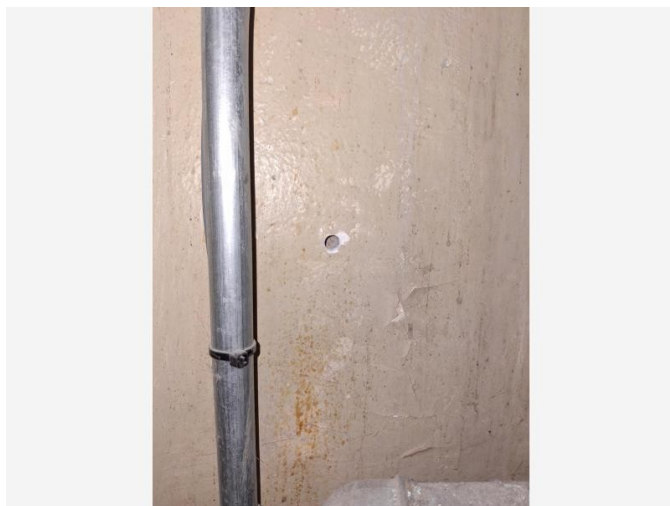
## Fiche 2: Pleisterwerk muren

Geen asbest

| # | Type | Referentie | Resultaat |
|---|---|---|---|
| 2.1 | Mengmonster | 11484-1 | Geen asbest |

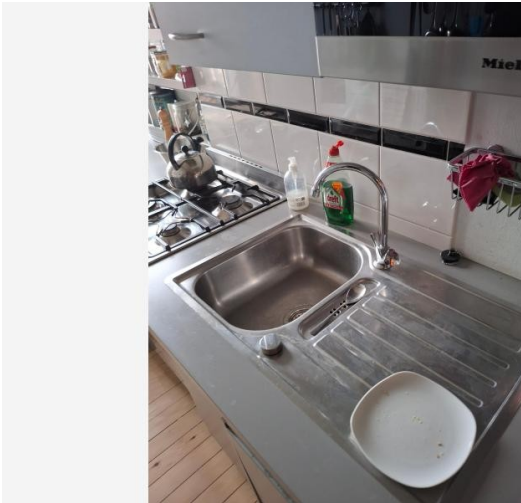
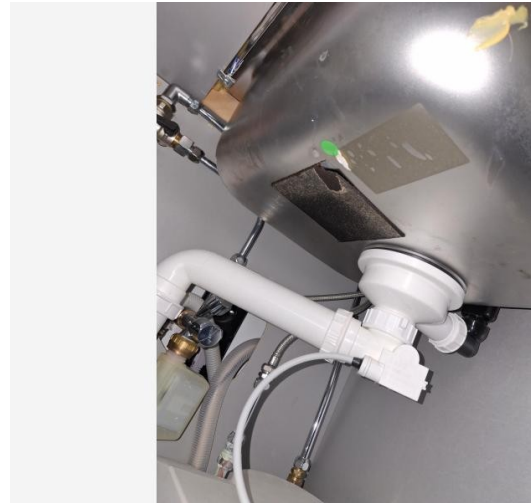
## Fiche 3: Anti dreunlaag spoelbak keuken

Geen asbest

| # | Type | Referentie | Resultaat |
|---|---|---|---|
| 3.1 | Puntmonster | 11484-3 | Geen asbest |

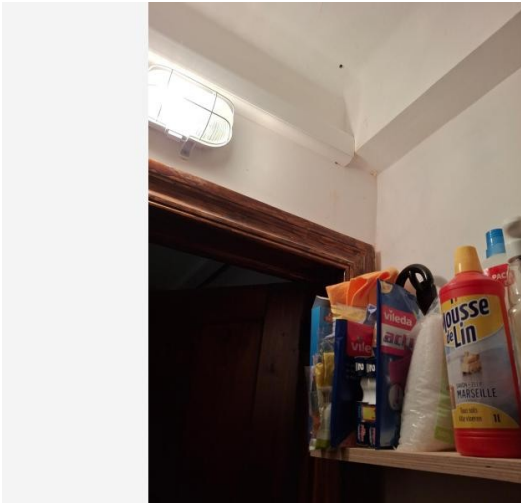
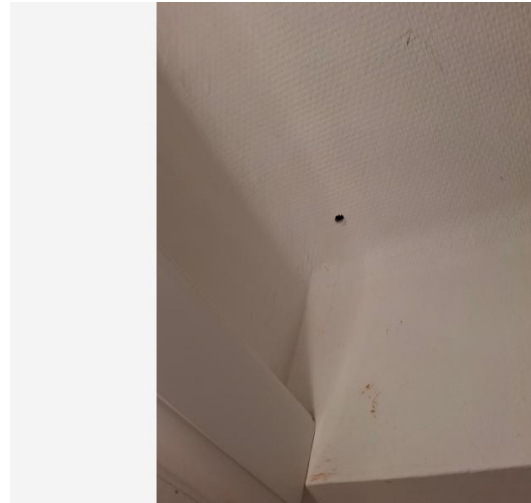
## Fiche 4: Pleisterwerk plafond

Geen asbest

| # | Type | Referentie | Resultaat |
|---|---|---|---|
| 4.1 | Mengmonster | 11484-2 | Geen asbest |

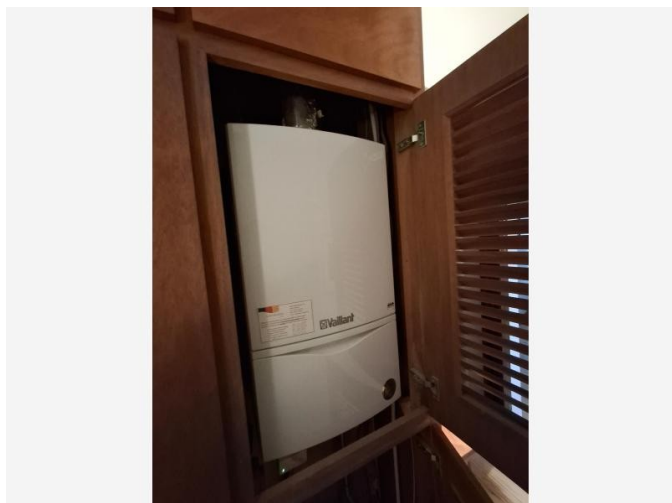
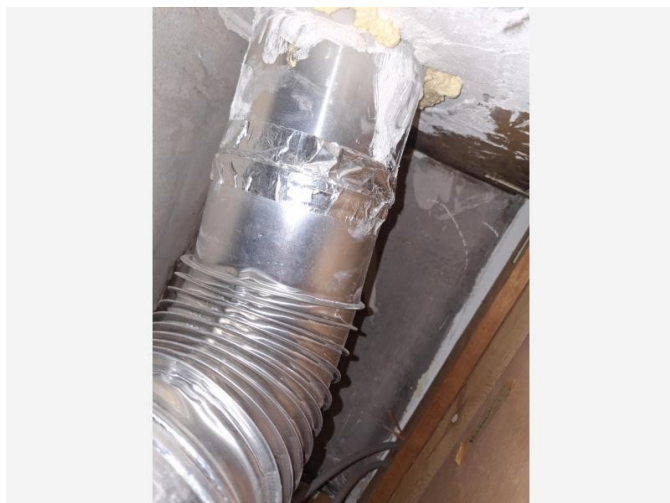
### Fiche 5: Materialen van rookgaskanalen

| Beschrijving | Notitie | Terug te vinden op plannen |
|---|---|---|
| Fiche 5: Materialen van rookgaskanalen | Op de inspectielocatie zijn geen asbestverdachte rookgaskanalen vastgesteld. | - |

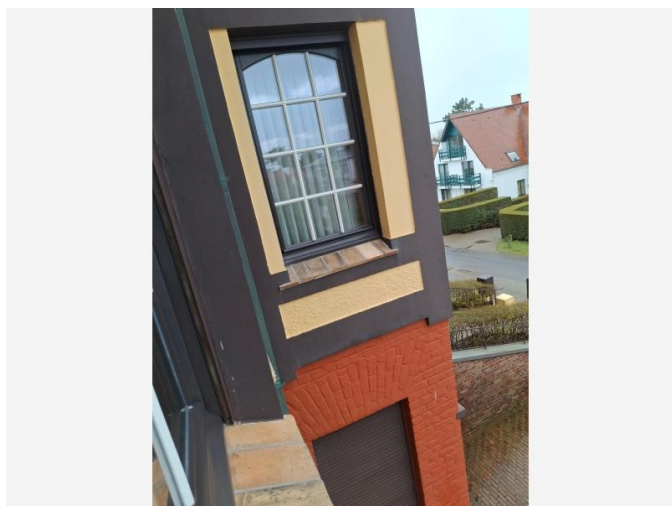
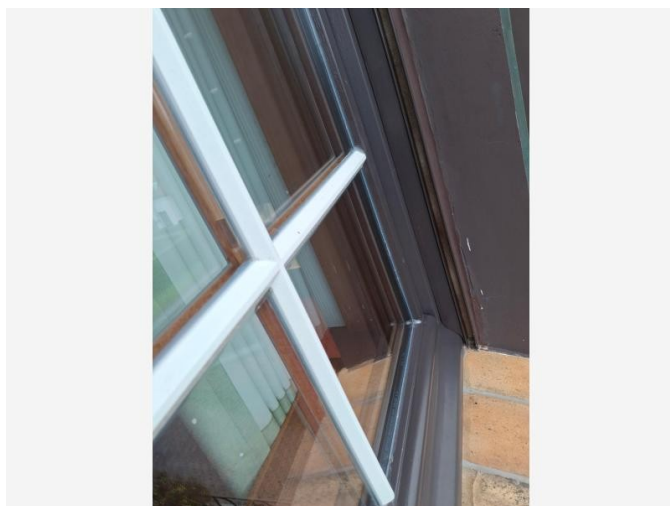
### Fiche 6: Afdichtingsmateriaal aan het schrijnwerk - Silicone

| Beschrijving | Notitie | Terug te vinden op plannen |
|---|---|---|
| Fiche 6: Afdichtingsmateriaal aan het schrijnwerk - Silicone | Het afdichtingsmateriaal aan het schrijnwerk betreft een silicone afdichting en is niet asbestverdacht. | - |

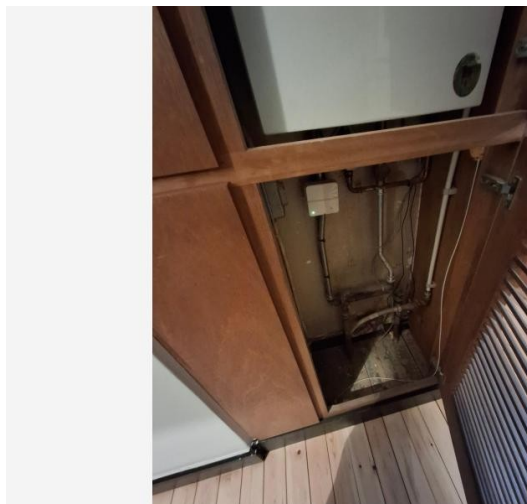
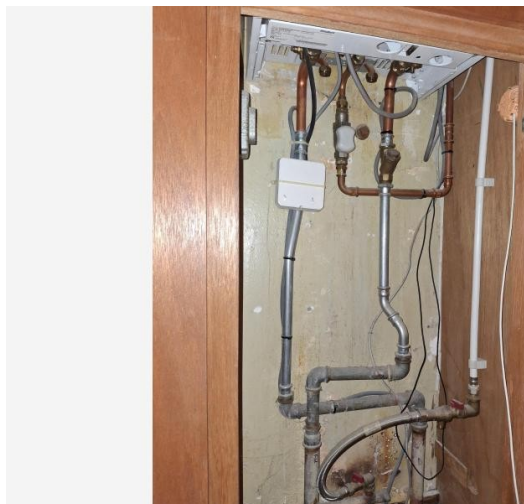
### Fiche 10: Leidingisolatie

| Beschrijving | Notitie | Terug te vinden op plannen |
|---|---|---|
| Fiche 10: Leidingisolatie | Er is geen leidingisolatie aanwezig in het inspectiegebied. | - |
