# Asbestinventarisatetest

Belhuttebaan 30, 8680 Koekelare

Attestnummer : 20240302-000124.000

Uitgegeven op : 02.03.2024

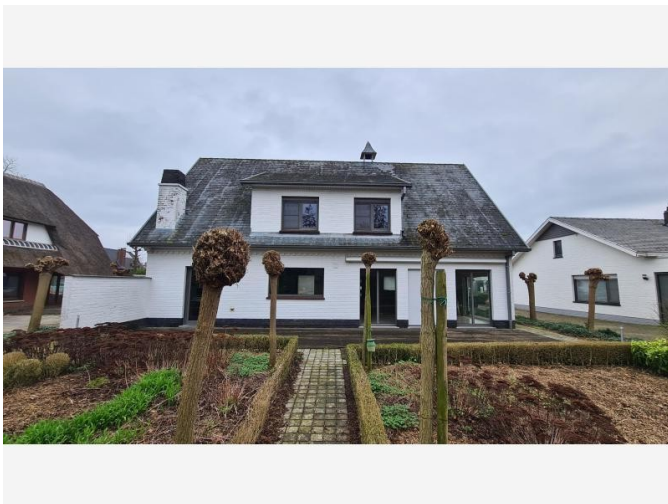
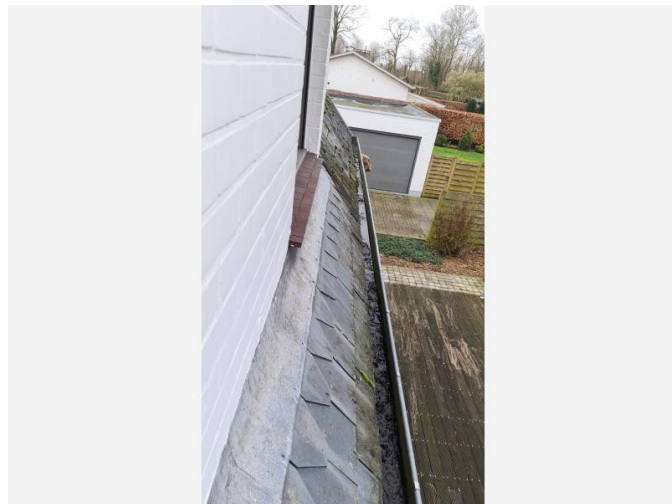
Het asbestmateriaal valt onder de mijlpaal van 2040.

Beschrijving	Dakgoten woning
Type afvalstof	Betreft resten (contaminatie) van verwerking of beschadiging
Type resten (contaminatie)	<ul style="list-style-type: none"><li>Stof, deeltjes &lt; 4 mm, flinters, gruis (los, opliggend)</li><li>Stof, deeltjes &lt; 4 mm, flinters, gruis (vermengd in materiaal)</li></ul>
Besmette materialen	<ul style="list-style-type: none"><li>Organisch materiaal (mos, mest, vegetatie, ...)</li><li>Sediment (dakgoot, afvoerbuï, regenwaterput, ...)</li></ul>
Bron van de resten	Verweerde leien
Omgeving	Buiten
Primaire drager	Schuin dak
Gebondenheid resten	Niet hecht
Hoeveelheid (gewicht - aantal)	<ul style="list-style-type: none"><li>25,00 kg - 1 stuk</li></ul>
Totaal gewicht	25,00 kg
Eenvoudig bereikbaar	Ja
Identificatiemethode	Vaststelling zonder monstername

- Verwijder het asbestafval.

- Eenvoudige handelingen: mag via doe-het-zelf of door werknemer(s) met opleidingsattest eenvoudige handelingen  
Het asbestmateriaal in de dakgoot mag via doe-het-zelf of door werknemer(s) met opleidingsattest eenvoudige handelingen verwijderd worden.
  - Gebruik steeds PBM's (persoonlijke beschermingsmiddelen) en bevochtig het sediment voor verwijdering.
  - Gebruik geen machines die emissie veroorzaken (hogedrukreiniger, bladblazer, enz.)
- Verzamel het afval in de daartoe bestemde asbestafvalzak en bezorg deze aan de bestemde sectie van het container- of recyclagepark.

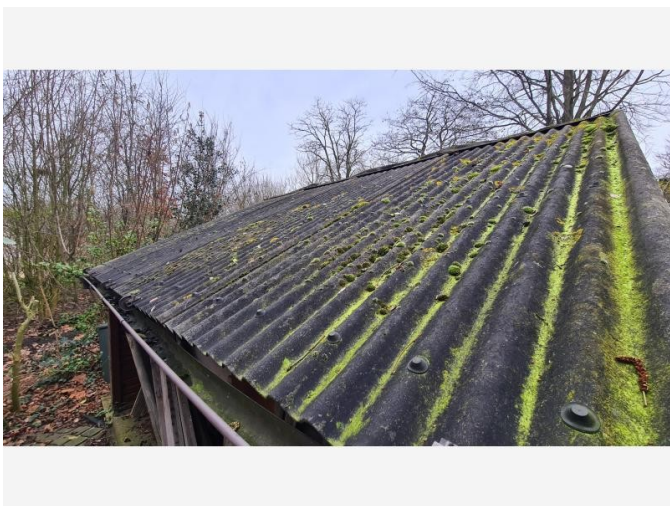
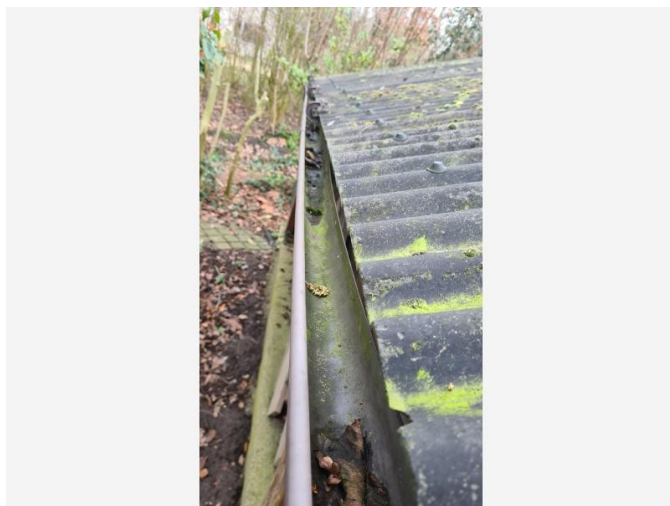
## Fiche 2: Dakgoten tuinhuis

Het asbestmateriaal valt onder de mijlpaal van 2040.

Beschrijving	Dakgoten tuinhuis
Type afvalstof	Betreft resten (contaminatie) van verwerking of beschadiging
Type resten (contaminatie)	<ul style="list-style-type: none"><li>Stof, deeltjes &lt; 4 mm, flinters, gruis (los, opliggend)</li><li>Stof, deeltjes &lt; 4 mm, flinters, gruis (vermengd in materiaal)</li></ul>
Besmette materialen	<ul style="list-style-type: none"><li>Organisch materiaal (mos, mest, vegetatie, ...)</li><li>Sediment (dakgoot, afvoerbuï, regenwaterput, ...)</li></ul>
Bron van de resten	Verweerde golfplaten
Omgeving	Buiten
Primaire drager	Schuin dak
Gebondenheid resten	Niet hecht
Hoeveelheid (gewicht - aantal)	<ul style="list-style-type: none"><li>2,00 kg - 1 stuk</li></ul>
Totaal gewicht	2,00 kg
Eenvoudig bereikbaar	Ja
Identificatiemethode	Vaststelling zonder monstername

- Verwijder het asbestafval.

- Eenvoudige handelingen: mag via doe-het-zelf of door werknemer(s) met opleidingsattest eenvoudige handelingen  
Het asbestmateriaal in de dakgoot mag via doe-het-zelf of door werknemer(s) met opleidingsattest eenvoudige handelingen verwijderd worden.
  - Gebruik steeds PBM's (persoonlijke beschermingsmiddelen) en bevochtig het sediment voor verwijdering.
  - Gebruik geen machines die emissie veroorzaken (hogedrukreiniger, bladblazer, enz.)
- Verzamel het afval in de daartoe bestemde asbestafvalzak en bezorg deze aan de bestemde sectie van het container- of recyclagepark.

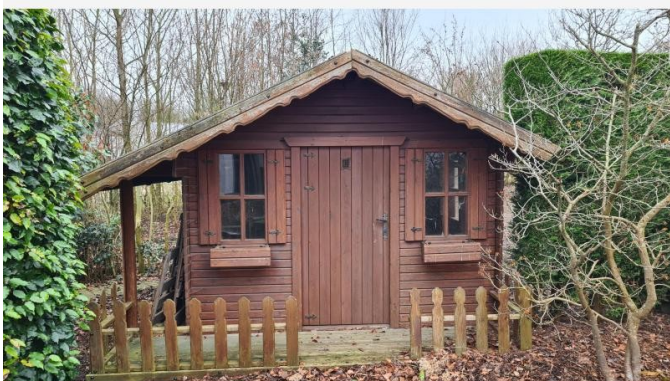
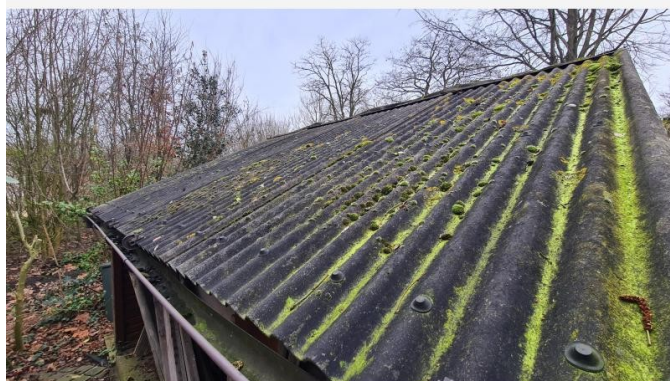
Het asbestmateriaal valt onder de mijlpaal van 2034.

Eindbeoordeling materiaalrisico	Hoog materiaalrisico en/of hoge kans op vezelvrijgave
---------------------------------	---

Gebondenheid	Categorie 1: hechtgebonden in oorsprong
Asbestsoort (vezeltype)	Crocidoliet aanwezig
Asbestconcentratie	Laag (< 50%)
Afschermingsgraad van het gehele materiaal	Geheel of deels (ook) vrij aan de binnenlucht
Toestand van het materiaal	Matig beschadigd, matig verweerd

Beschrijving	Dak tuinhuis
Omgeving	Grenst aan binnen- en buitenlucht
Primaire drager	Schuin dak
Asbestmateriaal	Dak- en gevelbekleding - Golfplaat
Bindmiddel van asbestmateriaal	Cement
Gebondenheid op basis van bindmiddel	Hecht
Hoeveelheid (oppervlakte - aantal)	• 20,00 m <sup>2</sup> - 1 stuk
Totale oppervlakte	20,00 m <sup>2</sup>
Eenvoudig bereikbaar	Ja
Bevestigingswijze	• Geschroefd

- Verwijder dit asbestmateriaal zo snel mogelijk. Volg de toestand goed op.

- Eenvoudige handelingen: mag via doe-het-zelf of door werknemer(s) met opleidingsattest eenvoudige handelingen  
De golfplaten mogen via doe-het-zelf of door werknemer(s) met opleidingsattest eenvoudige handelingen verwijderd worden.
  - Gebruik steeds PBM's (persoonlijke beschermingsmiddelen) en bevochtig het materiaal voor verwijdering.
  - Beschadig het materiaal niet en gebruik geen machines met hoge snelheid (boor, zaag, slijpmachine, etc.)

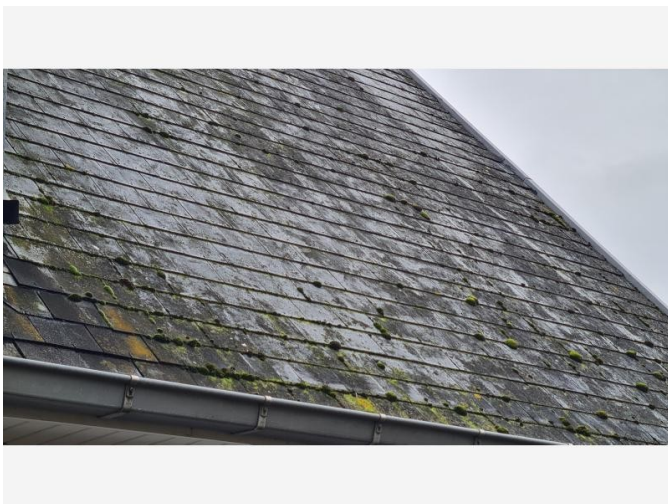
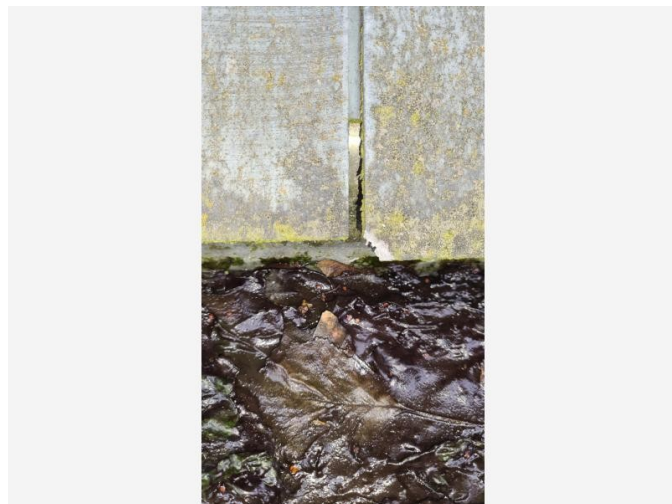
Het asbestmateriaal valt onder de mijlpaal van 2034.

Eindbeoordeling materiaalrisico	Verhoogd materiaalrisico en/of verhoogde kans op vezelvrijgave
---------------------------------	--

Gebondenheid	Categorie 1: hechtgebonden in oorsprong
Asbestsoort (vezeltype)	Alleen chrysotiel
Asbestconcentratie	Laag (< 50%)
Afschermingsgraad van het gehele materiaal	Geheel of deels vrij aan de buitenlucht
Toestand van het materiaal	Matig beschadigd, matig verweerd

#	Type	Referentie	Resultaat
4.1	Puntmonster	MM03	Chrysotiel

Beschrijving	Dak in leien
Omgeving	Buiten
Primaire drager	Schuin dak
Asbestmateriaal	Dak- en gevelbekleding - Lei, shingle
Bindmiddel van asbestmateriaal	Cement
Gebondenheid op basis van bindmiddel	Hecht

- Verwijder dit asbestmateriaal zo snel mogelijk. Volg de toestand goed op.
- Hemelwater dat afspoelt van asbestcement daken of gevels kan asbestdeeltjes bevatten. Gebruik het enkel voor gesloten circuits (bv. spoelen toiletten). Reinig na het vervangen van het dak of de gevel de dakgoten en regenwaterput of -ton om asbesthoudend sediment of slib te verwijderen

- Eenvoudige handelingen: mag via doe-het-zelf of door werknemer(s) met opleidingsattest eenvoudige handelingen  
De leien mogen via doe-het-zelf of door werknemer(s) met opleidingsattest eenvoudige handelingen verwijderd worden.
  - Gebruik steeds PBM's (persoonlijke beschermingsmiddelen) en bevochtig het materiaal voor verwijdering.
  - Beschadig het materiaal niet en gebruik geen machines met hoge snelheid (boor, zaag, slijpmachine, etc.)

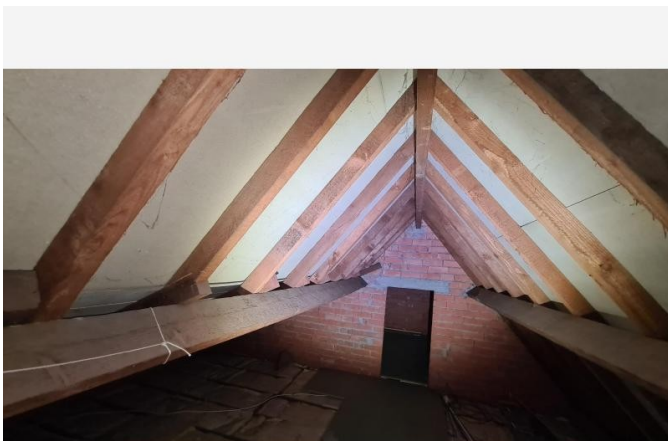
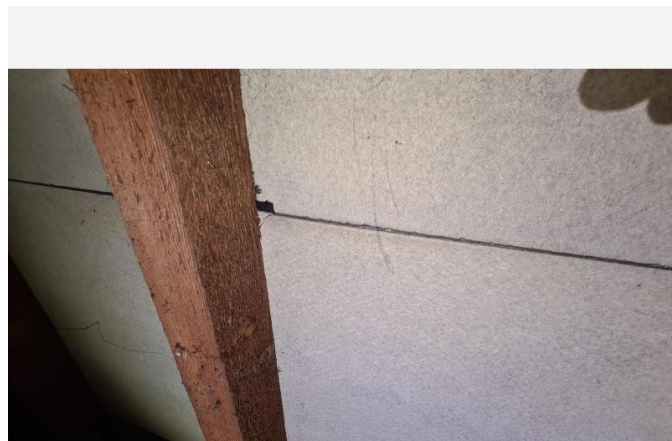
Het asbestmateriaal valt onder de mijlpaal van 2040.

Eindbeoordeling materiaalrisico	Verhoogd materiaalrisico en/of verhoogde kans op vezelvrijgave
---------------------------------	--

Gebondenheid	Categorie 1: hechtgebonden in oorsprong
Asbestsoort (vezeltype)	Crocidoliet aanwezig
Asbestconcentratie	Laag (< 50%)
Afschermingsgraad van het gehele materiaal	Geheel of deels (ook) vrij aan de binnenlucht
Toestand van het materiaal	Licht beschadigd, licht verweerd. Intact materiaal type Pical – asbestboard of categorie III 'gebondenheid'

Beschrijving	Onderdak woning
Omgeving	Binnen
Primaire drager	Schuin dak
Asbestmateriaal	Plaat, paneel, tablet - Type Menuiserite
Bindmiddel van asbestmateriaal	Cement
Gebondenheid op basis van bindmiddel	Hecht
Hoeveelheid (oppervlakte - dikte - aantal)	• 195,00 m <sup>2</sup> - 0,32 cm - 1 stuk
Totaal volume	0,624 m <sup>3</sup>

- Zorg voor een veilig beheer en verwijder dit asbestmateriaal wanneer het bij werken eenvoudig bereikbaar wordt. Controleer de toestand jaarlijks op wijzigingen.

- Eenvoudige handelingen: mag via doe-het-zelf of door werknemer(s) met opleidingsattest eenvoudige handelingen  
De onderdakplaten mogen via doe-het-zelf of door werknemer(s) met opleidingsattest eenvoudige handelingen verwijderd worden.
- Gebruik steeds PBM's (persoonlijke beschermingsmiddelen) en bevochtig het materiaal voor verwijdering.
- Beschadig het materiaal niet en gebruik geen machines met hoge snelheid (boor, zaag, slijpmachine, etc.)

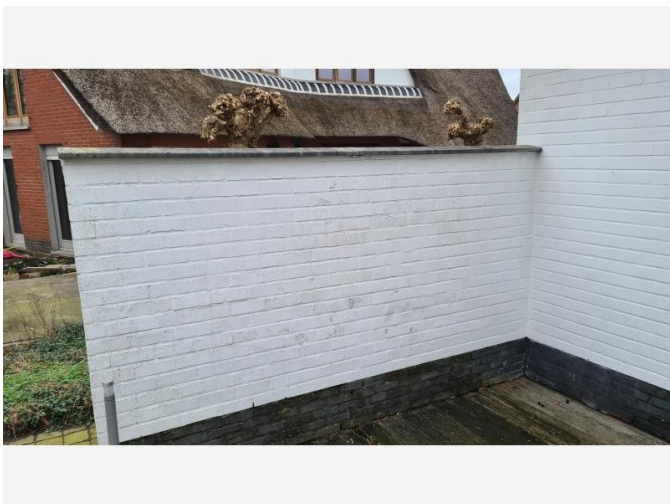
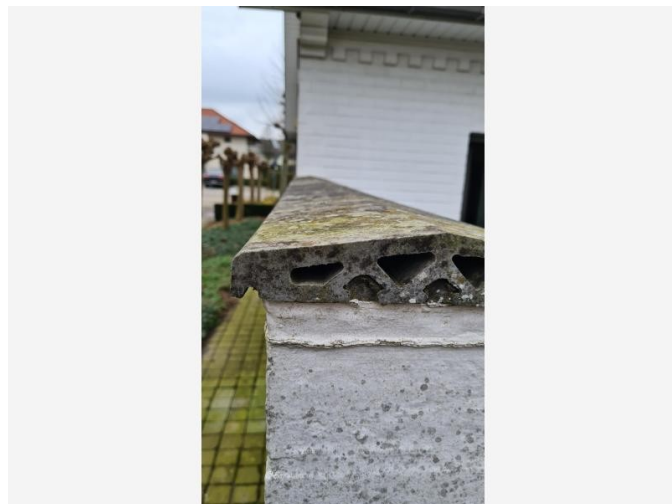
Het asbestmateriaal valt onder de mijlpaal van 2040.

Eindbeoordeling materiaalrisico	Laag materiaalrisico en/of verlaagde kans op vezelvrijgave
---------------------------------	--

Gebondenheid	Categorie 1: hechtgebonden in oorsprong
Asbestsoort (vezeltype)	Crocidoliet aanwezig
Asbestconcentratie	Laag (< 50%)
Afschermingsgraad van het gehele materiaal	Geheel of deels vrij aan de buitenlucht
Toestand van het materiaal	Licht beschadigd, licht verweerd. Intact materiaal type Pical – asbestboard of categorie III 'gebondenheid'

Beschrijving	Deksteen losstaande muur
Omgeving	Buiten
Primaire drager	Wand vrijstaand (scheidingsmuur, ...)
Asbestmateriaal	Deksteen, muurkap - Hol
Bindmiddel van asbestmateriaal	Cement
Gebondenheid op basis van bindmiddel	Hecht
Hoeveelheid (oppervlakte - dikte - aantal)	• 1,50 m <sup>2</sup> - 2,00 cm - 1 stuk
Totaal volume	0,03 m <sup>3</sup>
Eenvoudig bereikbaar	Ja
Bevestigingswijze	• Verlijmd, ingegoten, versmeerd

- Zorg voor een veilig beheer. Vermijd het beschadigen van het asbestmateriaal. Controleer de toestand jaarlijks op wijzigingen.

- Eenvoudige handelingen: mag via doe-het-zelf of door werknemer(s) met opleidingsattest eenvoudige handelingen  
De dekstenen mogen via doe-het-zelf of door werknemer(s) met opleidingsattest eenvoudige handelingen verwijderd worden.
  - Gebruik steeds PBM's (persoonlijke beschermingsmiddelen) en bevochtig het materiaal voor verwijdering.
  - Beschadig het materiaal niet en gebruik geen machines met hoge snelheid (boor, zaag, slijpmachine, etc.)

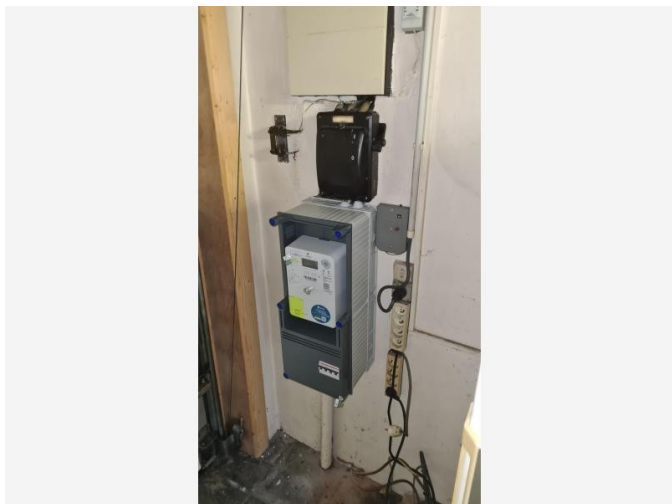
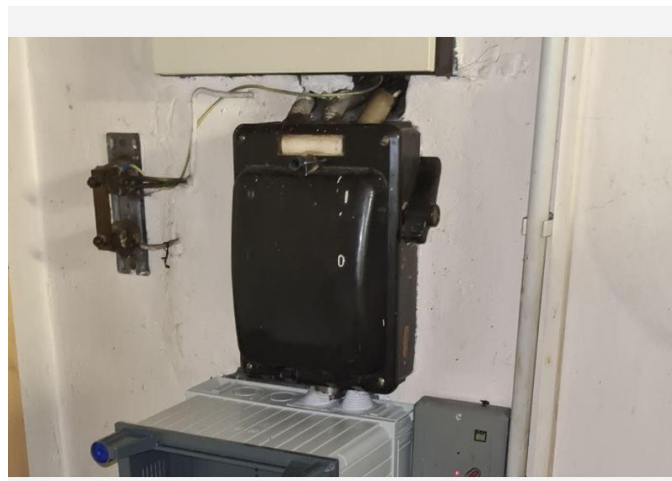
Het asbestmateriaal valt onder de mijlpaal van 2040.

Eindbeoordeling materiaalrisico	Laag materiaalrisico en/of verlaagde kans op vezelvrijgave
---------------------------------	--

Gebondenheid	Categorie 1: hechtgebonden in oorsprong
Asbestsoort (vezeltype)	Crocidoliet aanwezig
Asbestconcentratie	Laag (< 50%)
Afschermingsgraad van het gehele materiaal	Geheel of deels (ook) vrij aan de binnenlucht
Toestand van het materiaal	Onbeschadigd, niet verweerd

Beschrijving	Elektriciteitsmeter en -uitrusting
Omgeving	Binnen
Primaire drager	Communicatie en elektrische infrastructuur en uitrusting
Asbestmateriaal	Plaat, paneel, tablet - Type Bakeliet
Bindmiddel van asbestmateriaal	Kunststof of -hars
Gebondenheid op basis van bindmiddel	Hecht
Hoeveelheid (oppervlakte - dikte - aantal)	• 0,10 m <sup>2</sup> - 1,00 cm - 1 stuk
Totaal volume	0,001 m <sup>3</sup>
Eenvoudig bereikbaar	Ja
Bevestigingswijze	<ul style="list-style-type: none"><li>Geklemd</li><li>Geschroefd</li></ul>

<b>Identificatiemethode</b>	Vaststelling zonder monstername
<b>Destructieve handeling voor identificatie</b>	Nee
<b>Opmerking</b>	Bakeliet kan asbesthoudend zijn en kan enkel uitgesloten worden via een negatieve analyse. Monstername is echter niet mogelijk binnen het kader van het niet-destructief onderzoek.

- Zorg voor een veilig beheer. Vermijd het beschadigen van het asbestmateriaal. Controleer de toestand jaarlijks op wijzigingen.

- Eenvoudige handelingen: mag via doe-het-zelf of door werknemer(s) met opleidingsattest eenvoudige handelingen  
De asbesttoepassing mag via doe-het-zelf of door werknemer(s) met opleidingsattest eenvoudige handelingen verwijderd worden.
- Gebruik steeds PBM's (persoonlijke beschermingsmiddelen) en bevochtig het materiaal voor verwijdering.
- Beschadig het materiaal niet en gebruik geen machines met hoge snelheid (boor, zaag, slijpmachine, etc.)

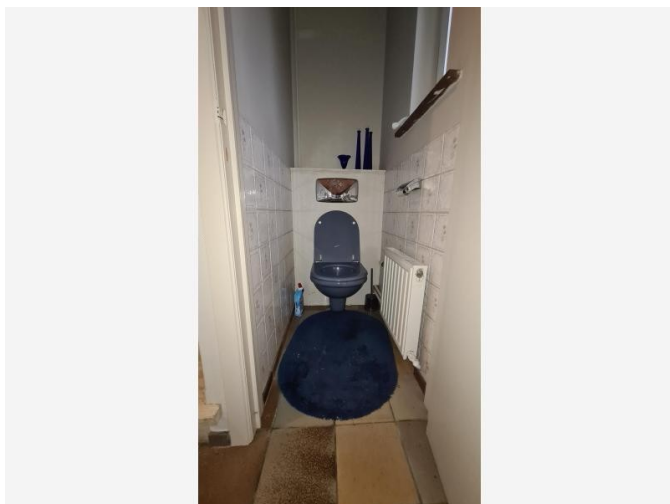
De wandtegels zijn onbeschadigd waardoor er geen visuele inspectie of staalname mogelijk was om vast te stellen of een eventuele asbesthoudende lijmlaag gebruikt werd.

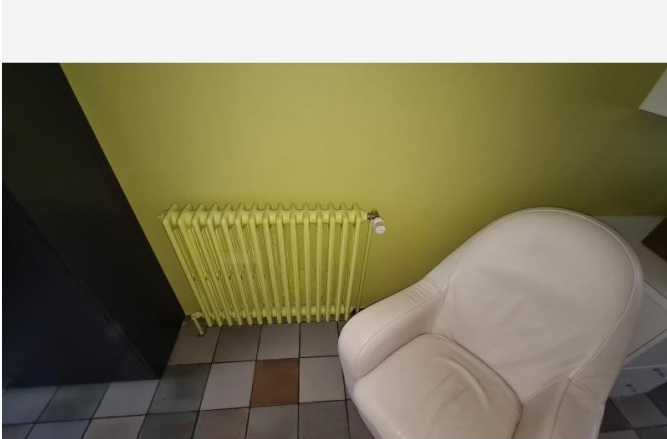
Bij oude radiatoren werd vaak asbest gebruikt voor de afdichting van leidingen. Dit is van buiten niet te zien. Ook in leidingen en de draaiknop komt het vaak voor. Bij het vervangen van oude radiatoren aandachtig zijn.

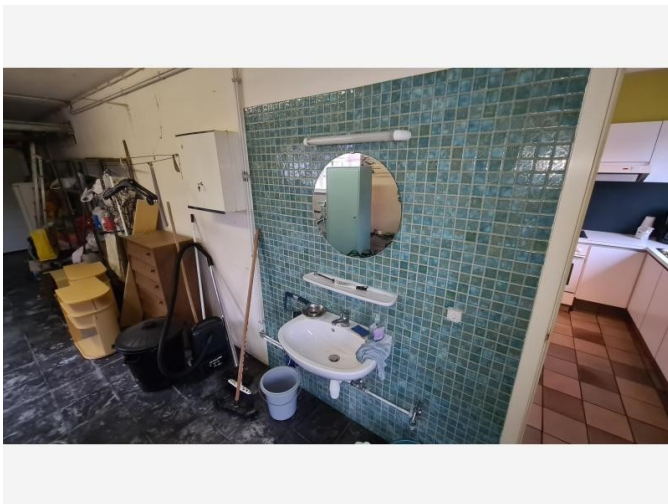
De wandtegels zijn onbeschadigd waardoor er geen visuele inspectie of staalname mogelijk was om vast te stellen of een eventuele asbesthoudende lijmlaag gebruikt werd.

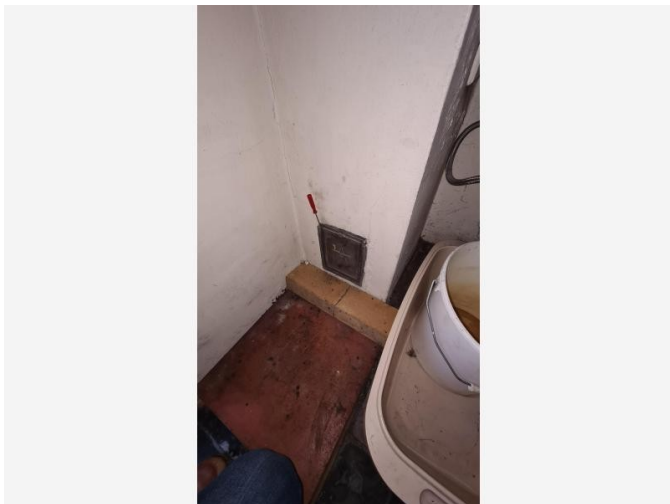
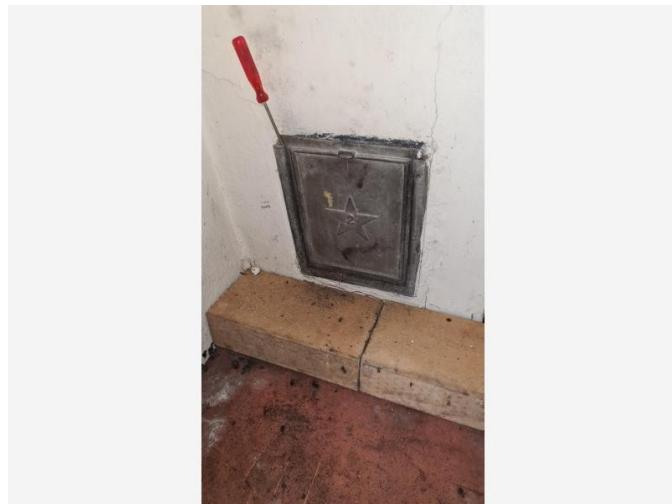
Geen asbest

Beschrijving	Schoorsteenplaatje
Omgeving	Binnen
Identificatiemethode	Vaststelling zonder monsternamen
Destructieve handeling voor identificatie	Nee
Opmerking	Het schoorsteenplaatje is gemaakt van metaal

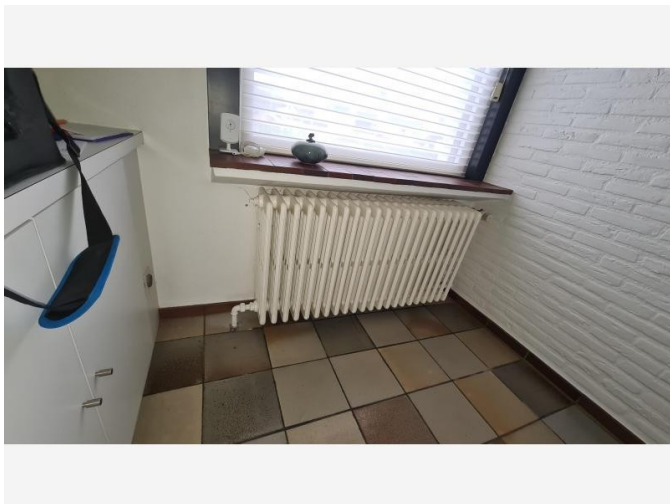
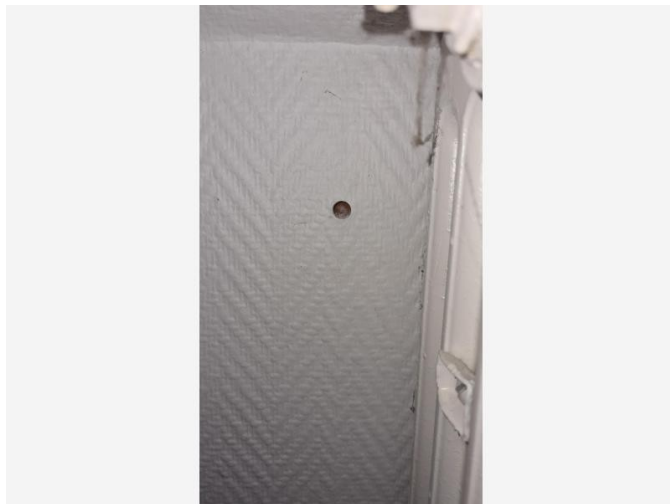
## Fiche 12: Pleisterwerk muur

Geen asbest

#	Type	Referentie	Resultaat
12.1	Mengmonster	MM01	Geen asbest

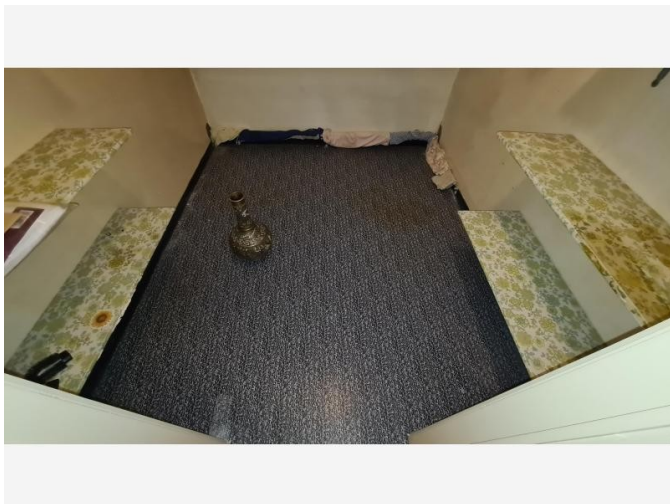
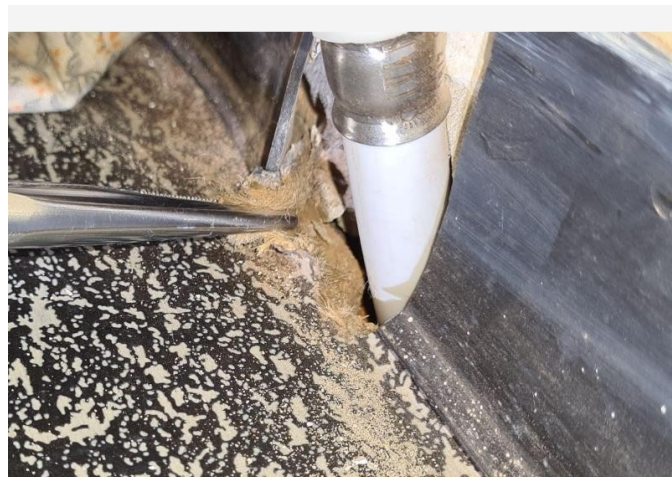
## Fiche 13: Vloer berging verdieping

Geen asbest

Beschrijving	Vloer berging verdieping
Omgeving	Binnen
Primaire drager	Vloer
Identificatiemethode	Vaststelling zonder monstername
Destructieve handeling voor identificatie	Nee
Opmerking	Geen asbesthoudende kenmerken, de onderlaag bestaat uit ruwe (kokosachtige) vezels wat niet asbesthoudend is.

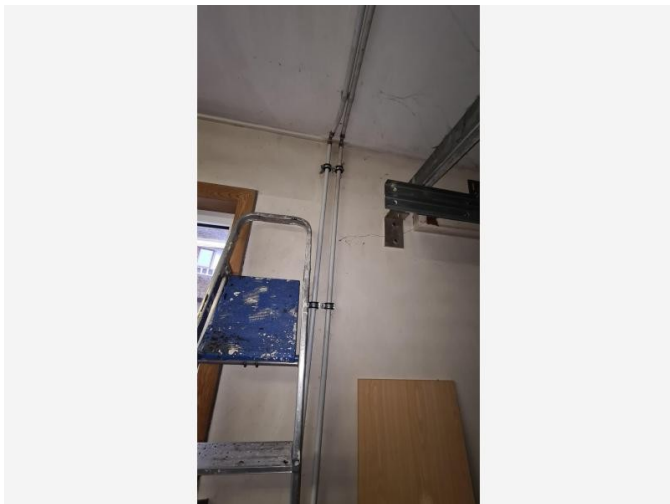
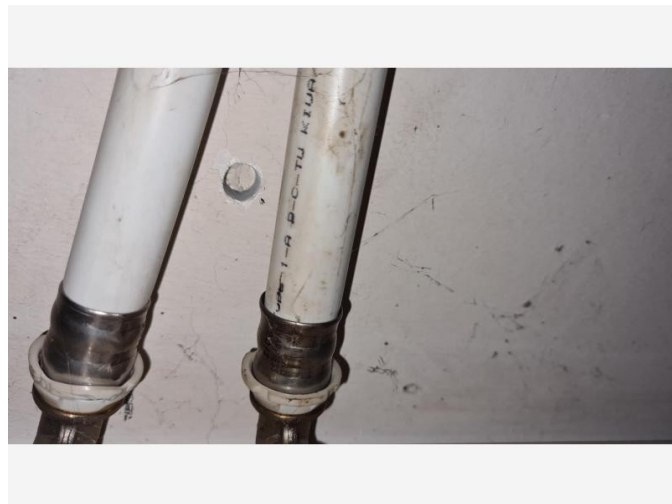
# Fiche 14: Pleisterwerk plafond

Geen asbest

#	Type	Referentie	Resultaat
14.1	Mengmonster	MM02	Geen asbest

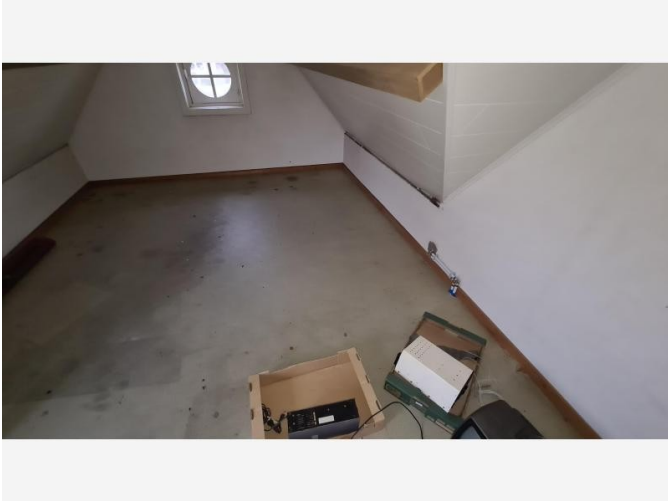
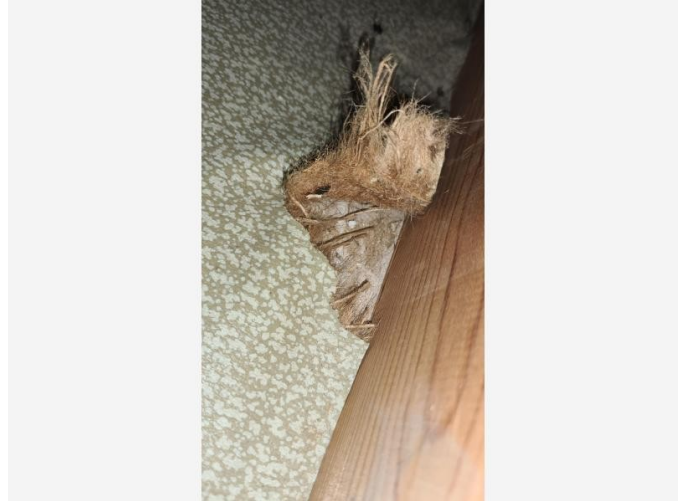
# Fiche 15: Vinylvloer kamer boven garage

Geen asbest

Beschrijving	Vinylvloer kamer boven garage
Omgeving	Binnen
Primaire drager	Vloer
Identificatiemethode	Vaststelling zonder monsternamen
Destructieve handeling voor identificatie	Nee
Opmerking	Geen asbesthoudende kenmerken, de onderlaag bestaat uit ruwe (kokosachtige) vezels wat niet asbesthoudend is.
