# Asbestinventarisatetest

Handzamestraat 126, 8610 Kortemark

Attestnummer : 20231221-000002.000

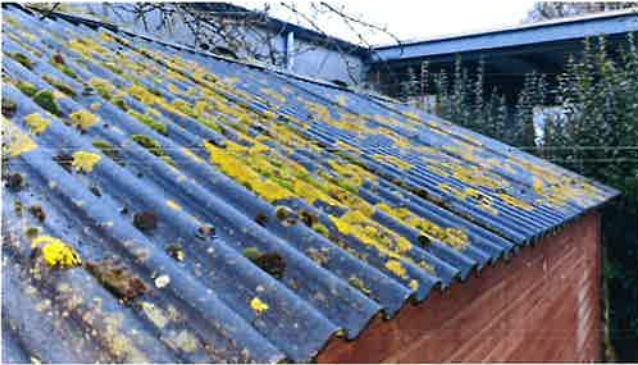
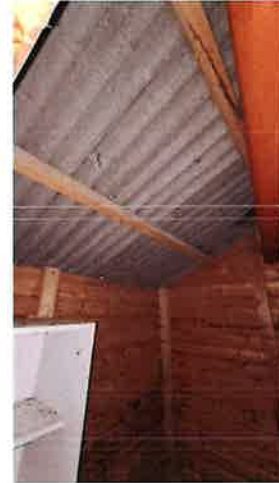
## Fiche 1: Dak tuinhuis

Eindbeoordeling materiaalrisico	Hoog materiaalrisico en/of hoge kans op vezelvrijgave
---------------------------------	---

Gebondenheid	Categorie 1: hechtgebonden in oorsprong
Asbestsoort (vezeltype)	Crocidoliet aanwezig
Asbestconcentratie	Laag (< 50%)
Afschermingsgraad van het gehele materiaal	Geheel of deels (ook) vrij aan de binnenlucht
Toestand van het materiaal	Matig beschadigd, matig verweerd

Beschrijving	Dak tuinhuis
Omgeving	Grenst aan binnen- en buitenlucht
Primaire drager	Schuin dak
Asbestmateriaal	Dak- en gevelbekleding - Golfplaat
Bindmiddel van asbestmateriaal	Cement
Gebondenheid op basis van bindmiddel	Hecht
Hoeveelheid (oppervlakte - aantal)	• 20,00 m <sup>2</sup> - 1 stuk
Totale oppervlakte	20,00 m <sup>2</sup>
Eenvoudig bereikbaar	Ja
Bevestigingswijze	• Geschroefd

**Dringend verwijderen**

- Verwijder dit asbestmateriaal zo snel mogelijk. Volg de toestand goed op.

- Eenvoudige handelingen: mag via doe-het-zelf of door werknemer(s) met opleidingsattest eenvoudige handelingen  
De golfplaten mogen via doe-het-zelf of door werknemer(s) met opleidingsattest eenvoudige handelingen verwijderd worden.
- Gebruik steeds PBM's (persoonlijke beschermingsmiddelen) en bevochtig het materiaal voor verwijdering.
- Beschadig het materiaal niet en gebruik geen machines met hoge snelheid (boor, zaag, slijpmachine, etc.)

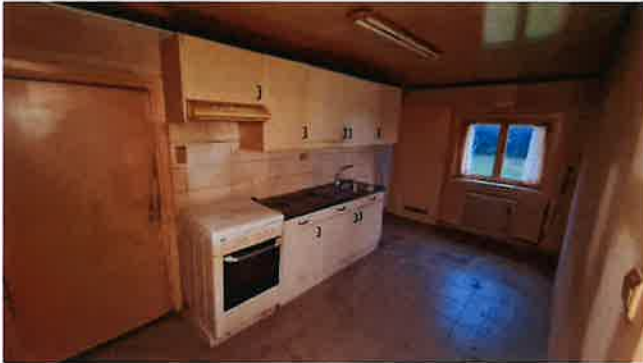
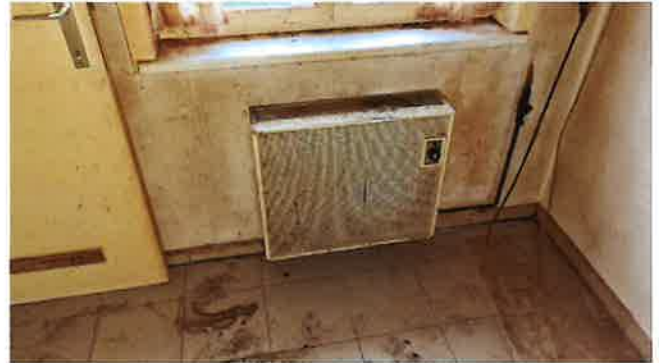
Eindbeoordeling materiaalrisico	Verhoogd materiaalrisico en/of verhoogde kans op vezelvrijgave
---------------------------------	--

Gebondenheid	Categorie 3: niet-hechtgebonden met weinig of geen matrix
Asbestsoort (vezeltype)	Alleen chrysotiel
Asbestconcentratie	Hoog (>= 50%)
Afschermingsgraad van het gehele materiaal	Geheel of deels (ook) vrij aan de binnenlucht
Toestand van het materiaal	Licht beschadigd, licht verweerd. Intact materiaal type Pical – asbestboard of categorie III 'gebondenheid'

Beschrijving	Gaskachel keuken
Omgeving	Binnen
Primaire drager	Ruimteverwarming
Asbestmateriaal	Koord, lint, band, strip
Bindmiddel van asbestmateriaal	Weinig of geen bindmiddel (textiel, bevolking, ...)
Gebondenheid op basis van bindmiddel	Niet-hechtgebonden
Hoeveelheid (lengte - omtrek - aantal)	• 1,50 m - 2,00 cm - 1 stuk
Totale oppervlakte	0,03 m <sup>2</sup>
Eenvoudig bereikbaar	Ja
Bevestigingswijze	• Geklemd

**Verwijderen**

- Verwijder dit asbestmateriaal zo snel mogelijk. Volg de toestand goed op.

- Eenvoudige handelingen: mag via doe-het-zelf of door werknemer(s) met opleidingsattest eenvoudige handelingen  
De asbesttoepassing mag via doe-het-zelf of door werknemer(s) met opleidingsattest eenvoudige handelingen verwijderd worden.
- Gebruik steeds PBM's (persoonlijke beschermingsmiddelen) en bevochtig het materiaal voor verwijdering.
- Beschadig het materiaal niet en gebruik geen machines met hoge snelheid (boor, zaag, slijpmachine, etc.)

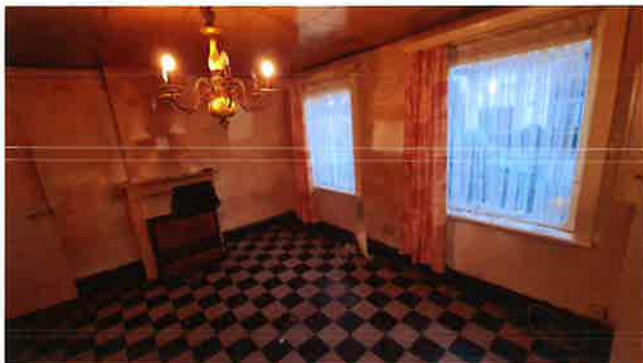
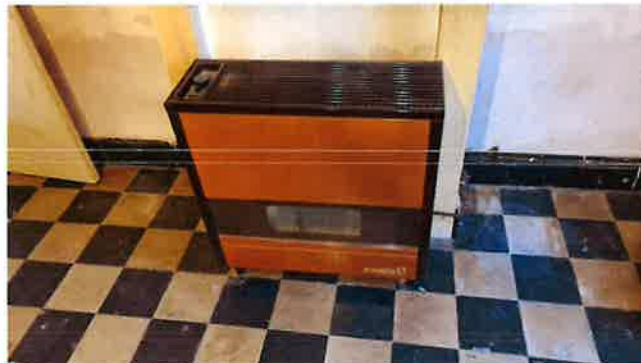
Eindbeoordeling materiaalrisico	Verhoogd materiaalrisico en/of verhoogde kans op vezelvrijgave
---------------------------------	--

Gebondenheid	Categorie 3: niet-hechtgebonden met weinig of geen matrix
Asbestsoort (vezeltype)	Alleen chrysotiel
Asbestconcentratie	Hoog (>= 50%)
Afschermingsgraad van het gehele materiaal	Geheel of deels (ook) vrij aan de binnenlucht
Toestand van het materiaal	Licht beschadigd, licht verweerd. Intact materiaal type Pical – asbestboard of categorie III 'gebondenheid'

Beschrijving	Gaskachel living
Omgeving	Binnen
Primaire drager	Ruimteverwarming
Asbestmateriaal	Koord, lint, band, strip
Bindmiddel van asbestmateriaal	Weinig of geen bindmiddel (textiel, bevlokkings, ...)
Gebondenheid op basis van bindmiddel	Niet-hechtgebonden
Hoeveelheid (lengte - omtrek - aantal)	• 1,00 m - 2,00 cm - 1 stuk
Totale oppervlakte	0,02 m <sup>2</sup>
Eenvoudig bereikbaar	Ja
Bevestigingswijze	• Geklemd

Verwijderen

- Verwijder dit asbestmateriaal zo snel mogelijk. Volg de toestand goed op.

- Eenvoudige handelingen: mag via doe-het-zelf of door werknemer(s) met opleidingsattest eenvoudige handelingen  
De asbesttoepassing mag via doe-het-zelf of door werknemer(s) met opleidingsattest eenvoudige handelingen verwijderd worden.
- Gebruik steeds PBM's (persoonlijke beschermingsmiddelen) en bevochtig het materiaal voor verwijdering.
- Beschadig het materiaal niet en gebruik geen machines met hoge snelheid (boor, zaag, slijpmachine, etc.)

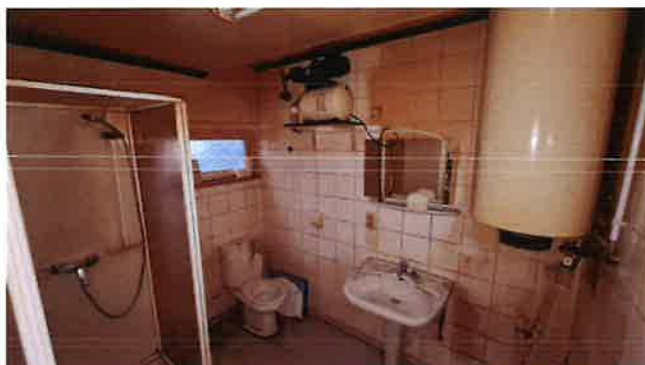
De wandtegels zijn onbeschadigd waardoor er geen visuele inspectie of staalname mogelijk was om vast te stellen of een eventuele asbesthoudende lijmlaag gebruikt werd.

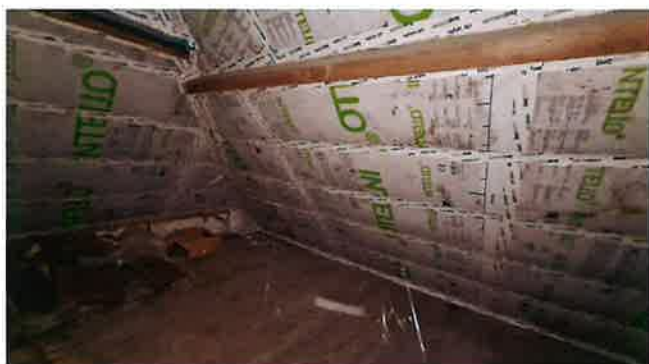
Het dak is volledig dichtgemaakt waardoor via visuele inspectie niet vastgesteld kon worden of er eventuele asbesthoudende onderdakplaten aanwezig zijn.

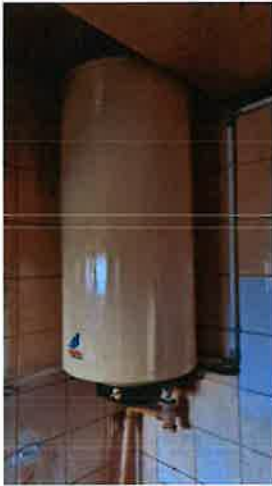
## Fiche 6: Warmwaterboiler

Hoewel aannemelijk dat dit een recenter model is, konden de technische kenmerken niet met zekerheid vastgesteld worden. In oude sanitaire toestellen zijn de pakkingen soms nog in asbesthoudend materiaal.

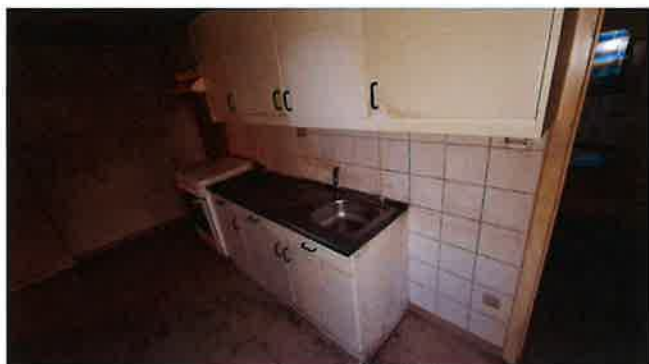
De wandtegels zijn onbeschadigd waardoor er geen visuele inspectie of staalname mogelijk was om vast te stellen of een eventuele asbesthoudende lijmlaag gebruikt werd.

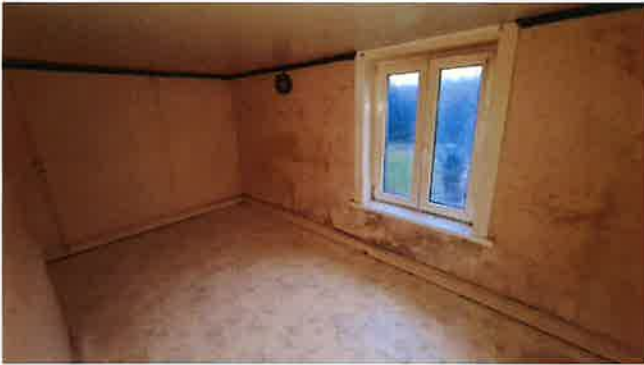
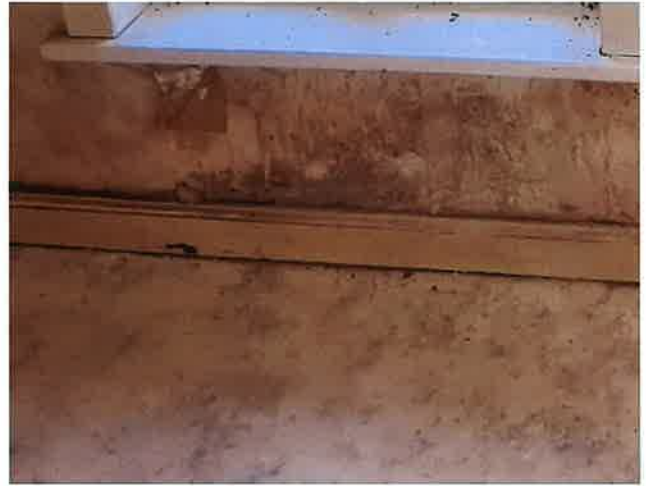
## Fiche 8: Vinylvloer

Geen asbest

#	Type	Referentie	Resultaat
8.1	Puntmonster	MM02	Geen asbest

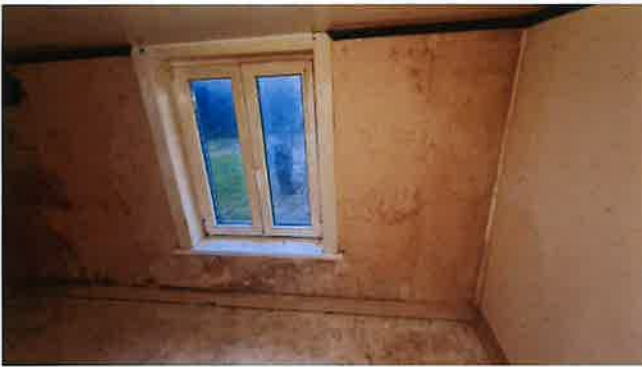
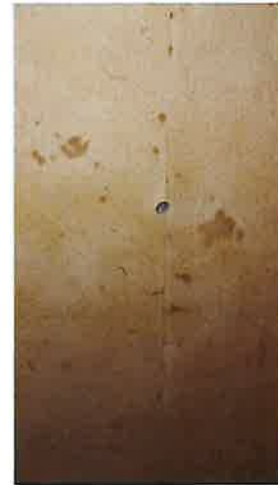
## Fiche 9: Pleisterwerk muur

Geen asbest

#	Type	Referentie	Resultaat
9.1	Mengmonster	MM01	Geen asbest
