# Asbestinventarisatetest

Handzamestraat 147, 8610 Kortemark

Attestnummer : 20241031-000381.000

Uitgegeven op : 31.10.2024

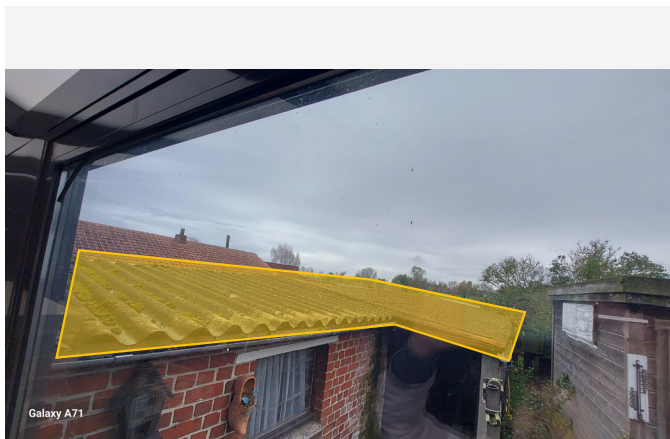
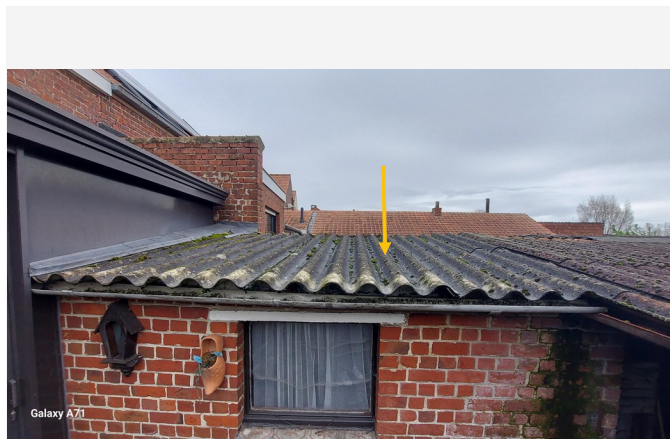
Eindbeoordeling materiaalrisico	Verhoogd materiaalrisico en/of verhoogde kans op vezelvrijgave
---------------------------------	--

Gebondenheid	Categorie 1: hechtgebonden in oorsprong
Asbestsoort (vezeltype)	Crocidoliet aanwezig
Asbestconcentratie	Laag (< 50%)
Afschermingsgraad van het gehele materiaal	Geheel of deels vrij aan de buitenlucht
Toestand van het materiaal	Matig beschadigd, matig verweerd

Beschrijving	Asbestverdachte golfplaten op bijgebouw
Omgeving	Grenst aan binnen- en buitenlucht
Primaire drager	Schuin dak
Asbestmateriaal	Dak- en gevelbekleding - Golfplaat
Bindmiddel van asbestmateriaal	Cement
Gebondenheid op basis van bindmiddel	Hecht
Hoeveelheid (oppervlakte - aantal)	<ul style="list-style-type: none"><li>• 36,00 m<sup>2</sup> - 1 stuk</li></ul>
Totale oppervlakte	36,00 m <sup>2</sup>
Eenvoudig bereikbaar	Ja
Bevestigingswijze	<ul style="list-style-type: none"><li>• Geschroefd</li></ul>
Identificatiemethode	Vaststelling zonder monsternamen
Destructieve handeling voor identificatie	Nee

Het asbestmateriaal valt onder de mijlpaal van 2034.

Verwijderen

- Verwijder dit asbestmateriaal zo snel mogelijk. Volg de toestand goed op.
- Hemelwater dat afspoelt van asbestcement daken of gevels kan asbestdeeltjes bevatten. Gebruik het enkel voor gesloten circuits (bv. spoelen toiletten). Reinig na het vervangen van het dak of de gevel de dakgoten en regenwaterput of -ton om asbesthoudend sediment of slib te verwijderen
- Voer bijkomende staalname(s) uit.

- Eenvoudige handelingen: mag via doe-het-zelf of door werknemer(s) met opleidingsattest eenvoudige handelingen  
Mag enkel door een werknemer met opleidingsattest (niet via een doe-het-zelver) verwijderd worden wegens gevaar op breken materiaal

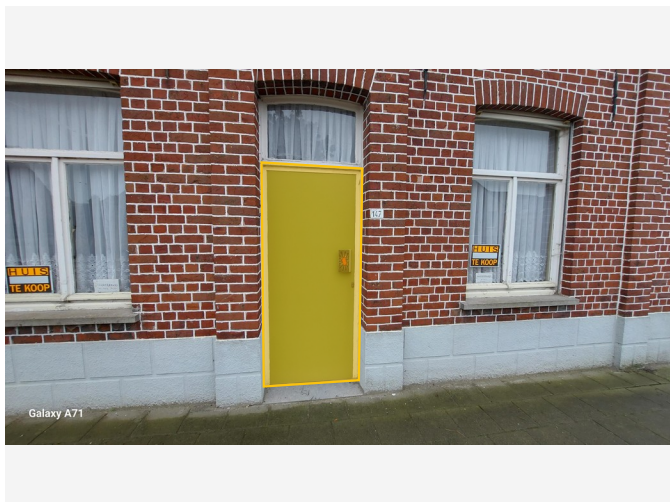
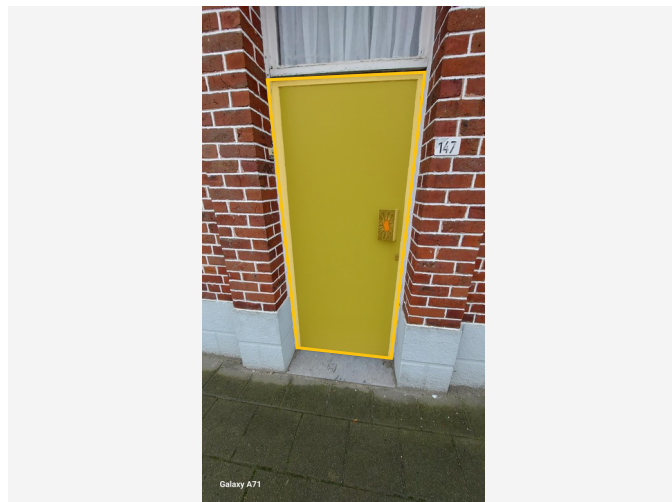
Eindbeoordeling materiaalrisico	Laag materiaalrisico en/of verlaagde kans op vezelvrijgave
---------------------------------	--

Gebondenheid	Categorie 1: hechtgebonden in oorsprong
Asbestsoort (vezeltype)	Crocidoliet aanwezig
Asbestconcentratie	Laag (< 50%)
Afschermingsgraad van het gehele materiaal	Geheel of deels (ook) vrij aan de binnenlucht
Toestand van het materiaal	Onbeschadigd, niet verweerd

Beschrijving	Voordeur in glasal
Omgeving	Grenst aan binnen- en buitenlucht
Primaire drager	Wandopening verticaal (raam, deur, ...)
Asbestmateriaal	Plaat, paneel, tablet - Geëmailleerd, type Glasal
Bindmiddel van asbestmateriaal	Cement
Gebondenheid op basis van bindmiddel	Hecht
Hoeveelheid (oppervlakte - dikte - aantal)	• 2,00 m <sup>2</sup> - 2,00 cm - 1 stuk
Totaal volume	0,04 m <sup>3</sup>
Eenvoudig bereikbaar	Ja
Bevestigingswijze	• Geschroefd
Identificatiemethode	Vaststelling zonder monstername
Destructieve handeling voor identificatie	Nee

Het asbestmateriaal valt onder de mijlpaal van 2040.

Zorgvuldig beheren

- Zorg voor een veilig beheer. Vermijd het beschadigen van het asbestmateriaal. Controleer de toestand jaarlijks op wijzigingen.
- Voer bijkomende staalname(s) uit.

- Eenvoudige handelingen: mag via doe-het-zelf of door werknemer(s) met opleidingsattest eenvoudige handelingen  
Mag via een doe-het-zelver verwijderd worden

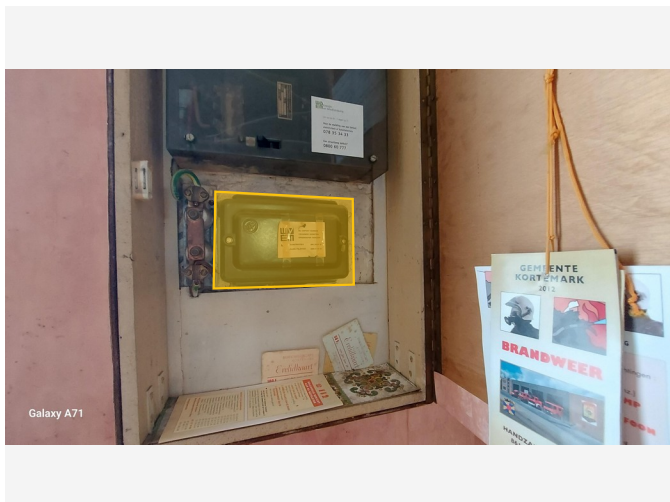
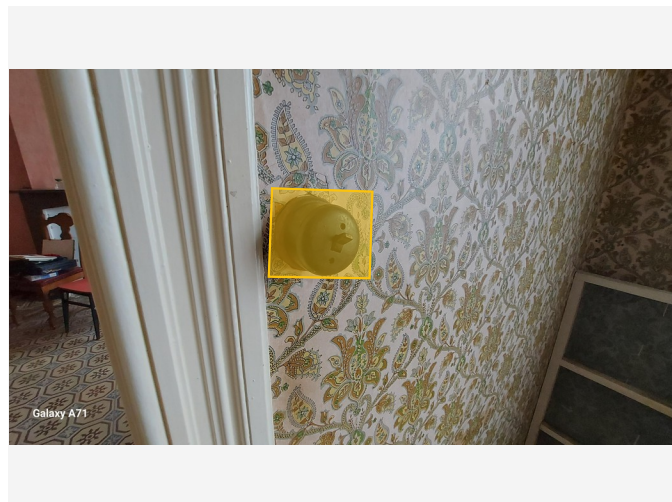
Eindbeoordeling materiaalrisico	Laag materiaalrisico en/of verlaagde kans op vezelvrijgave
---------------------------------	--

Gebondenheid	Categorie 1: hechtgebonden in oorsprong
Asbestsoort (vezeltype)	Crocidoliet aanwezig
Asbestconcentratie	Laag (< 50%)
Afschermingsgraad van het gehele materiaal	Geheel of deels (ook) vrij aan de binnenlucht
Toestand van het materiaal	Onbeschadigd, niet verweerd

Beschrijving	Bakelieten schakelaars en zekeringskast
Omgeving	Binnen
Primaire drager	Communicatie en elektrische infrastructuur en uitrusting
Asbestmateriaal	Plaat, paneel, tablet - Type Bakeliet
Bindmiddel van asbestmateriaal	Kunststof of -hars
Gebondenheid op basis van bindmiddel	Hecht
Hoeveelheid (oppervlakte - dikte - aantal)	<ul style="list-style-type: none"><li>• 0,01 m<sup>2</sup> - 2,00 cm - 1 stuk</li></ul>
Totaal volume	< 0,001 m <sup>3</sup>
Eenvoudig bereikbaar	Ja
Bevestigingswijze	<ul style="list-style-type: none"><li>• Geschroefd</li></ul>
Identificatiemethode	Vaststelling zonder monsternamen
Destructieve handeling voor identificatie	Nee

Het asbestmateriaal valt onder de mijlpaal van 2040.

Zorgvuldig beheren

- Zorg voor een veilig beheer. Vermijd het beschadigen van het asbestmateriaal. Controleer de toestand jaarlijks op wijzigingen.
- Voer bijkomende staalname(s) uit.

- Eenvoudige handelingen: mag via doe-het-zelf of door werknemer(s) met opleidingsattest eenvoudige handelingen  
Mag via een doe-het-zelver verwijderd worden. De zekeringskast is mogelijks eigendom van Fluvius. Neem contact op met de netbeheerder vooraleer dit te verwijderen.

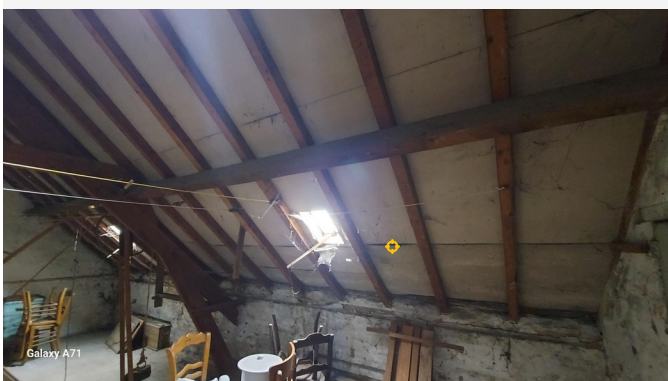
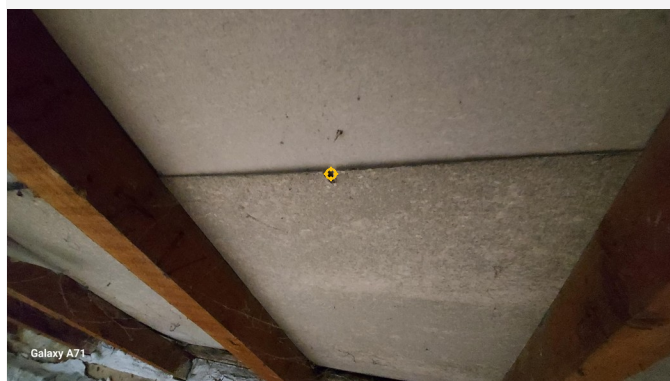
Eindbeoordeling materiaalrisico	Laag materiaalrisico en/of verlaagde kans op vezelvrijgave
---------------------------------	--

Gebondenheid	Categorie 1: hechtgebonden in oorsprong
Asbestsoort (vezeltype)	Alleen chrysotiel
Asbestconcentratie	Laag (< 50%)
Afschermingsgraad van het gehele materiaal	Geheel of deels (ook) vrij aan de binnenlucht
Toestand van het materiaal	Licht beschadigd, licht verweerd. Intact calciumsilicaatmateriaal of categorie III 'gebondenheid'

#	Type	Referentie	Resultaat
4.1	Puntmonster	ORDVV2406940_M3	Chrysotiel

<b>Beschrijving</b>	Onderdak in menuiserie
<b>Omgeving</b>	Binnen
<b>Primaire drager</b>	Schuin dak
<b>Asbestmateriaal</b>	Plaat, paneel, tablet - Type Menuiserie
<b>Bindmiddel van asbestmateriaal</b>	Cement
<b>Gebondenheid op basis van bindmiddel</b>	Hecht
<b>Hoeveelheid (oppervlakte - dikte - aantal)</b>	<ul style="list-style-type: none"><li>• 126,00 m<sup>2</sup> - 2,00 cm - 1 stuk</li></ul>
<b>Totaal volume</b>	2,52 m <sup>3</sup>
<b>Eenvoudig bereikbaar</b>	Nee <ul style="list-style-type: none"><li>• Het asbestmateriaal is bedekt (uitgezonderd laag verf, coating, behang, kunststof, textiel) en het wegnemen van het bedekkende materiaal kan niet zonder het bedekkende materiaal te beschadigen.</li></ul>
<b>Bevestigingswijze</b>	<ul style="list-style-type: none"><li>• Geschroefd</li></ul>
<b>Identificatiemethode</b>	Vaststelling met monsternamen
<b>Destructieve handeling voor identificatie</b>	Nee

Het asbestmateriaal valt onder de mijlpaal van 2040.

Zorgvuldig beheren

- Zorg voor een veilig beheer. Vermijd het beschadigen van het asbestmateriaal. Controleer de toestand jaarlijks op wijzigingen.
- Scherm in afwachting van verwijdering het asbestmateriaal af van luchtstromingen en verstoring: bijvoorbeeld door het te verpakken, te fixeren, af te dekken, signalisatie - afbakening aan te brengen, ...
- Zorg voor een veilig beheer en verwijder dit asbestmateriaal wanneer het bij werken eenvoudig bereikbaar wordt. Controleer de toestand jaarlijks op wijzigingen.

- Eenvoudige handelingen: mag via doe-het-zelf of door werknemer(s) met opleidingsattest eenvoudige handelingen  
Mag enkel via een werknemer met opleidingsattest (niet via een doe-het-zelver) verwijderd worden wegens gevaar op breken materiaal.

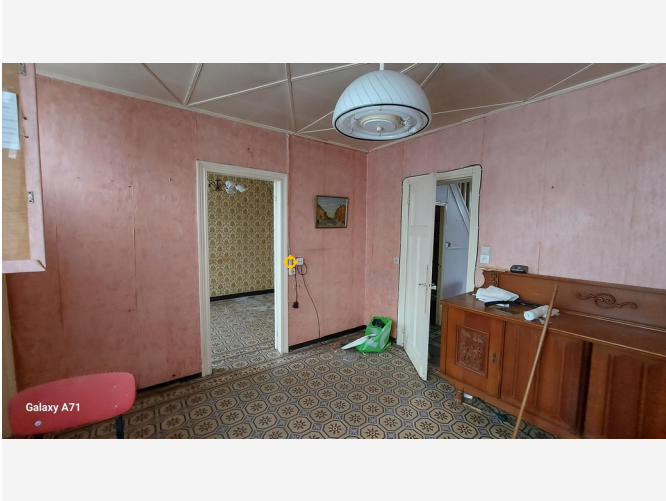
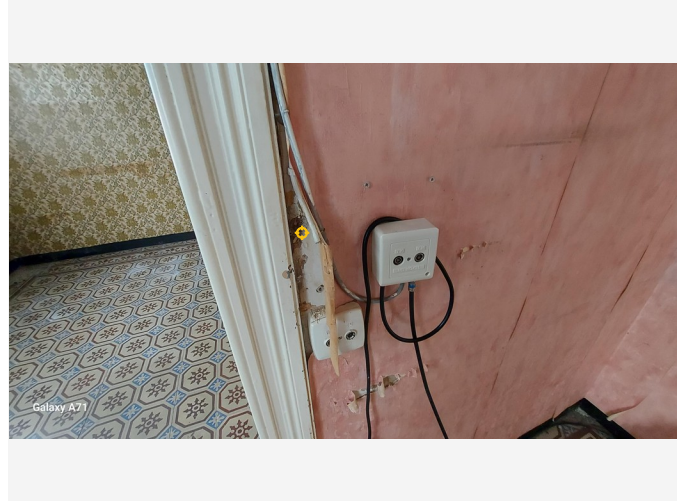
## Fiche 5: Pleisterwerk muren

Geen asbest

#	Type	Referentie	Resultaat
5.1	Mengmonster	ORDVV240694_M1	Geen asbest

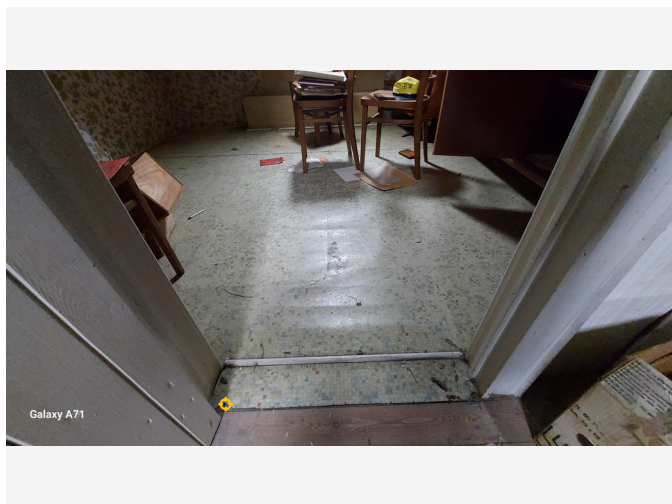
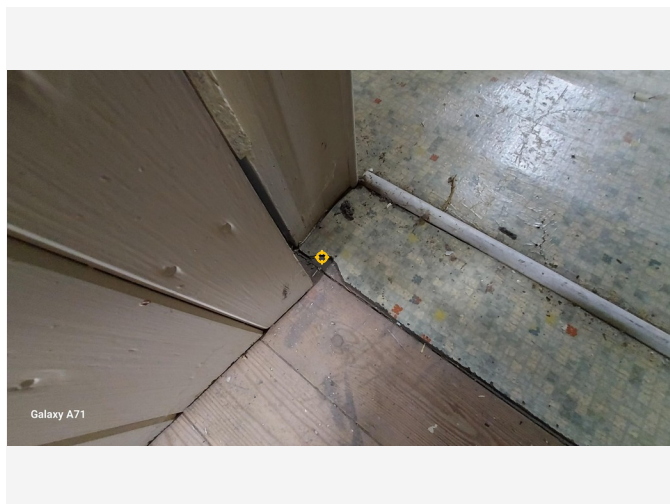
## Fiche 6: vinyl vloerbekleding op zolder

Geen asbest

#	Type	Referentie	Resultaat
6.1	Puntmonster	ORDVV2406940_M1	Geen asbest
