Asbestinventarisatetest

Hekkeniersstraat 23, 8791 Waregem

Attestnummer : 20240304-000378.000

Uitgegeven op : 04.03.2024

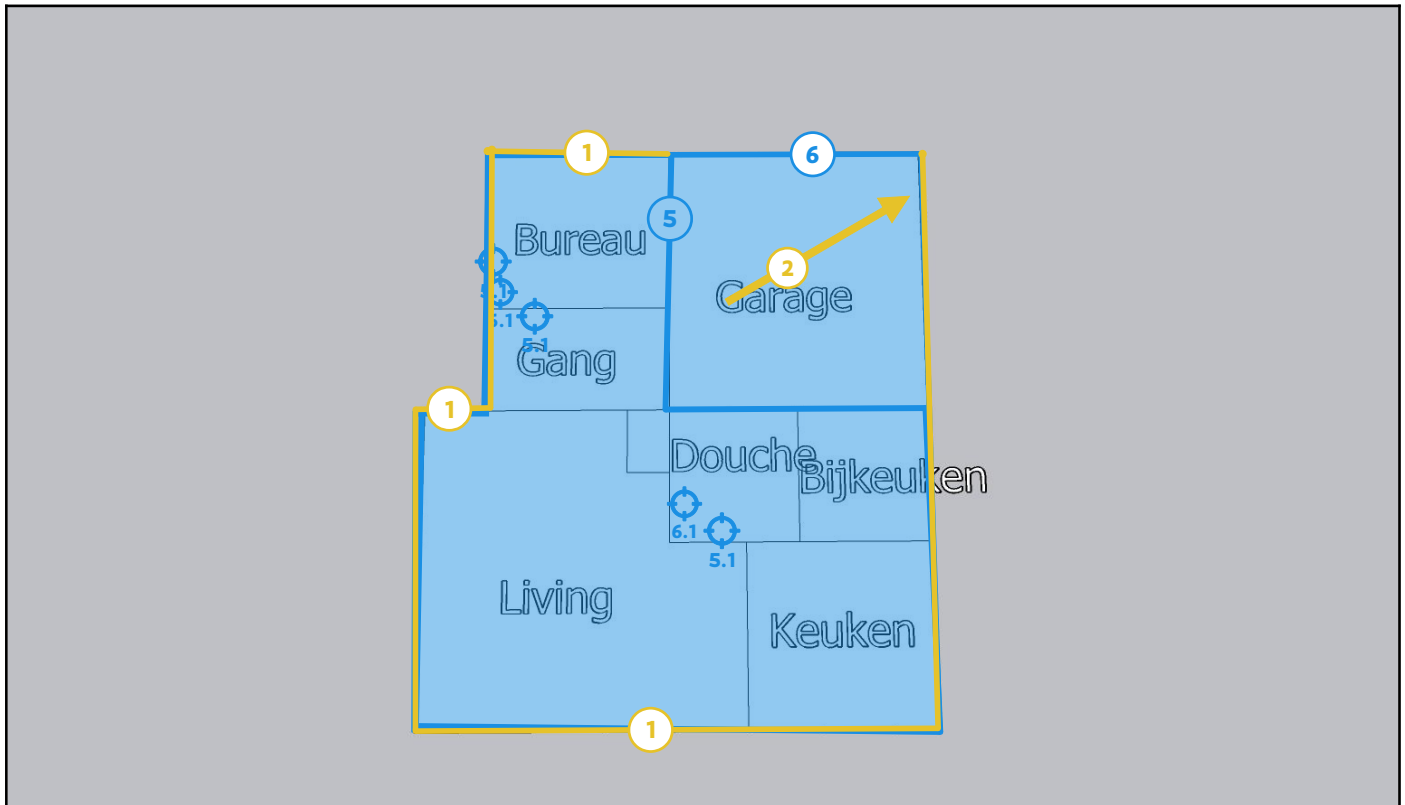
Plan 1.2: Waregem - Hekkenierstraat 23 GLV

Beschrijving	Type	Actie
1. Mastiek ramen	Asbestmateriaal	Zorgvuldig beheren
2. Bakeliet teller	Asbestmateriaal	Zorgvuldig beheren
5. Pleisterwerk muren	Geen asbest	-
5.1 Code: Pleisterwerk muren	Mengmonster	-
6. Pleisterwerk plafonds	Geen asbest	-
6.1 Code: Pleisterwerk plafonds	Mengmonster	-

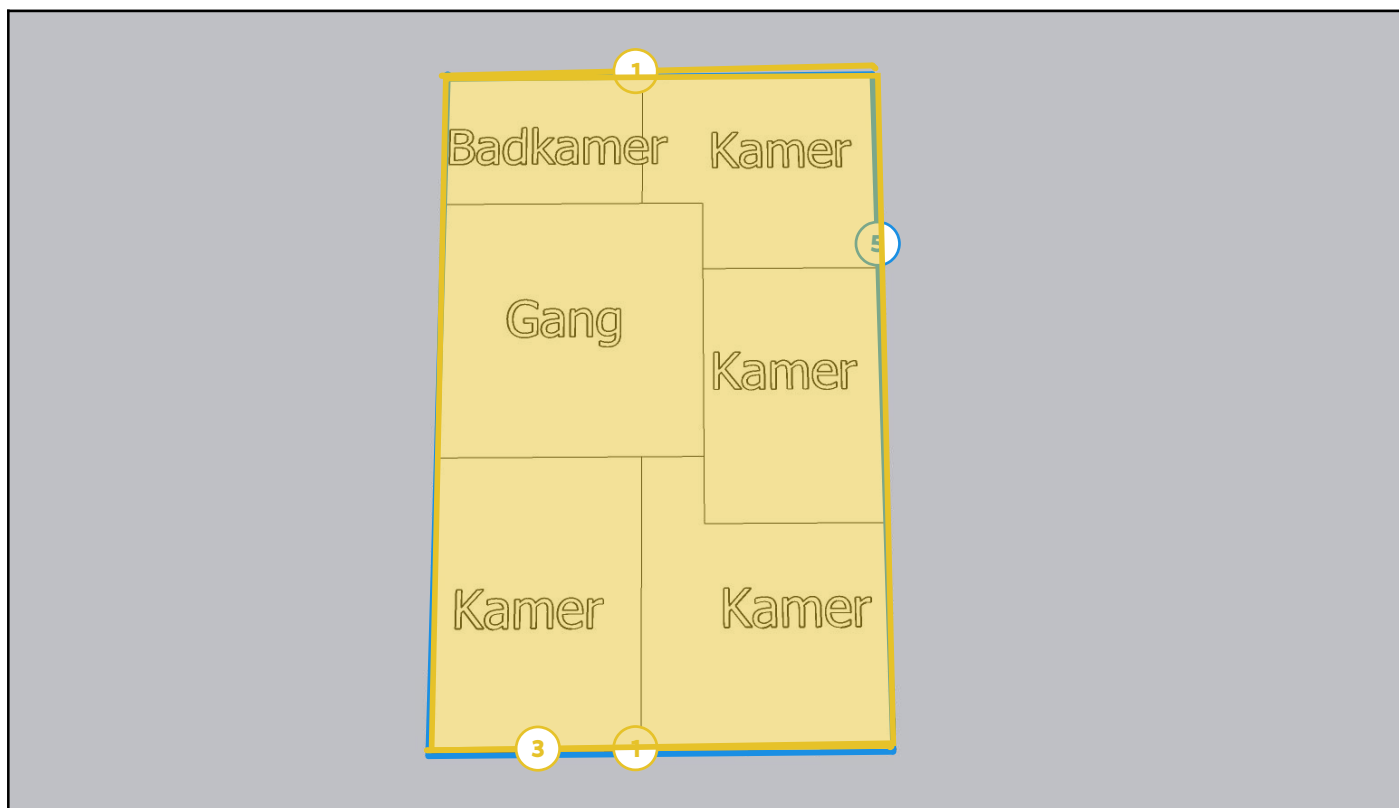
Plan 1.3: Waregem - Hekkenierstraat 23 verdiep

Beschrijving	Type	Actie
1. Mastiek ramen	Asbestmateriaal	Zorgvuldig beheren
3. onderdak hellend dak	Asbestmateriaal	Zorgvuldig beheren
5. Pleisterwerk muren	Geen asbest	-

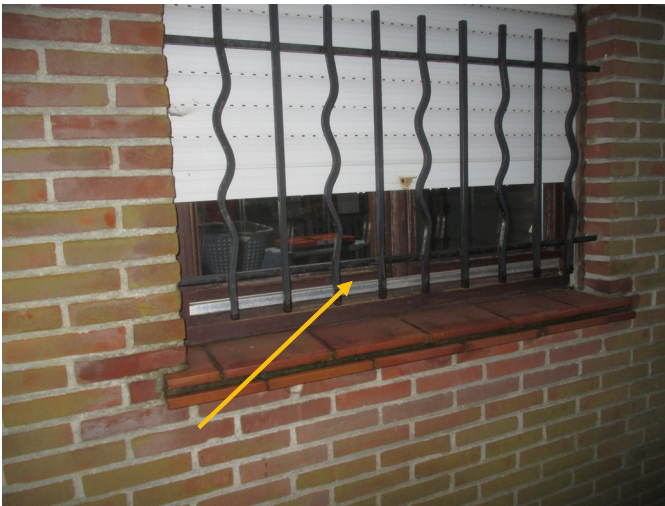
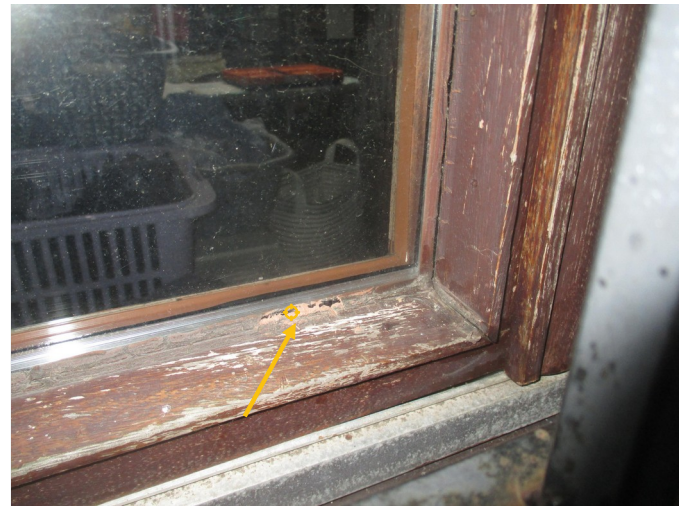
Conclusie

Het asbestmateriaal valt onder de mijlpaal van 2040.

Eindbeoordeling materiaalrisico	Laag materiaalrisico en/of verlaagde kans op vezelvrijgave
---------------------------------	--

Gebondenheid	Categorie 1: hechtgebonden in oorsprong
Asbestsoort (vezeltype)	Alleen chrysotiel
Asbestconcentratie	Laag (< 50%)
Afschermingsgraad van het gehele materiaal	Geheel of deels vrij aan de buitenlucht
Toestand van het materiaal	Licht beschadigd, licht verweerd. Intact materiaal type Pical – asbestboard of categorie III 'gebondenheid'

#	Type	Referentie	Resultaat
1.1	Puntmonster	Mastiek ramen	Chrysotiel

Beschrijving	Mastiek ramen
Omgeving	Buiten
Primaire drager	Wandopening verticaal (raam, deur, ...)
Asbestmateriaal	In-situ afwerkingslagen - Pasta, stopverf, voegsel, stopsel, vulsel, mastiek, kitten, ...
Bindmiddel van asbestmateriaal	Kitten, mastiek, pasta
Gebondenheid op basis van bindmiddel	Hecht
Hoeveelheid (gewicht - aantal)	• 5,00 kg - 1 stuk

- Zorg voor een veilig beheer. Vermijd het beschadigen van het asbestmateriaal. Controleer de toestand jaarlijks op wijzigingen.

- Eenvoudige handelingen: mag via doe-het-zelf of door werknemer(s) met opleidingsattest eenvoudige handelingen
Deze hecht-gebonden buitentoepassing mag zelf verwijderd worden mits nodige PBM's en minimale schade.

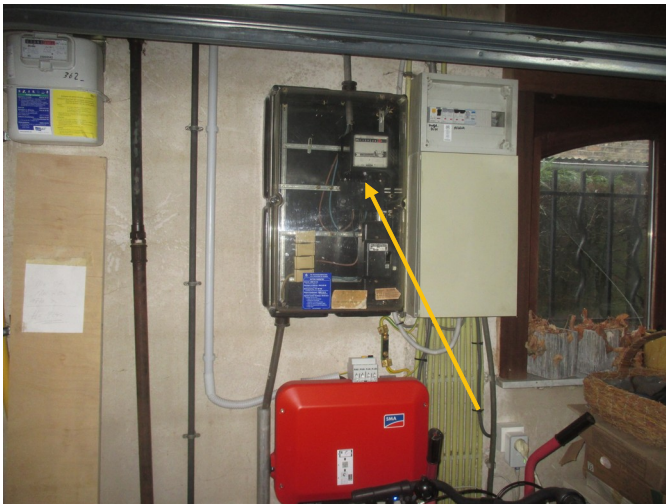
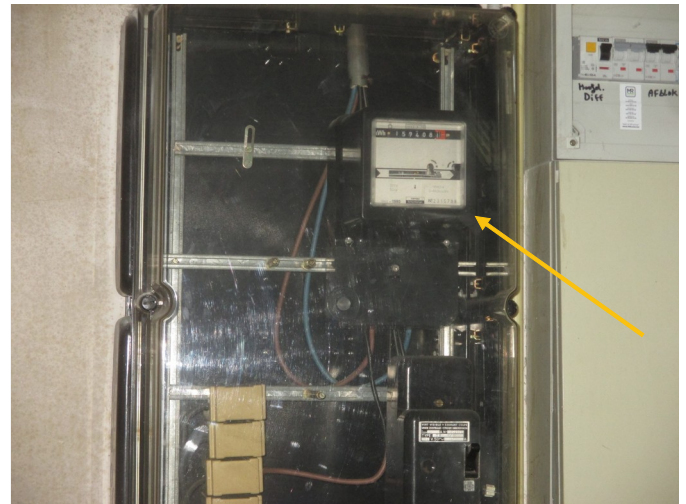
Het asbestmateriaal valt onder de mijlpaal van 2040.

Eindbeoordeling materiaalrisico	Zeer laag materiaalrisico en/of zeer lage kans op vezelvrijgave
---------------------------------	---

Gebondenheid	Categorie 1: hechtgebonden in oorsprong
Asbestsoort (vezeltype)	Crocidoliet aanwezig
Asbestconcentratie	Laag (< 50%)
Afschermingsgraad van het gehele materiaal	Stootvaste afscherming of omkasting
Toestand van het materiaal	Onbeschadigd, niet verweerd

Beschrijving	Bakeliet teller
Omgeving	Binnen
Primaire drager	Communicatie en elektrische infrastructuur en uitrusting
Asbestmateriaal	Plaat, paneel, tablet - Type Bakeliet
Bindmiddel van asbestmateriaal	Kunststof of -hars
Gebondenheid op basis van bindmiddel	Hecht
Hoeveelheid (oppervlakte - dikte - aantal)	• 0,01 m ² - 0,50 cm - 1 stuk
Totaal volume	< 0,001 m ³
Eenvoudig bereikbaar	Ja
Bevestigingswijze	• Geschroefd
Identificatiemethode	Vaststelling zonder monsternamen

- Zorg voor een veilig beheer. Vermijd het beschadigen van het asbestmateriaal. Controleer de toestand jaarlijks op wijzigingen.

- Eenvoudige handelingen: enkel door erkend asbestverwijderaar
Enkel Fluvius is bevoegd om deze teller te vervangen.

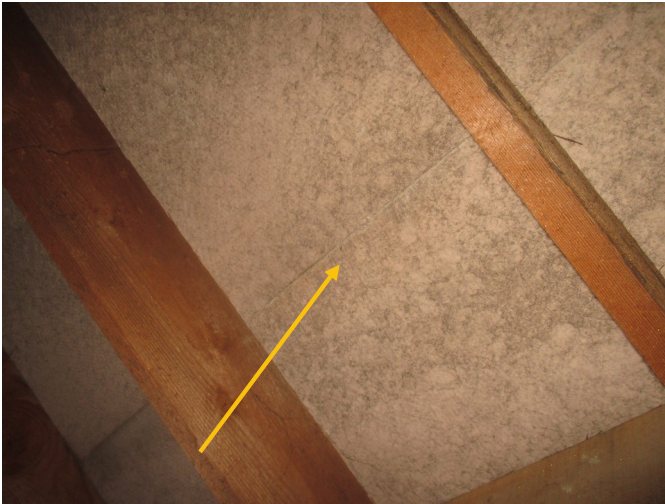
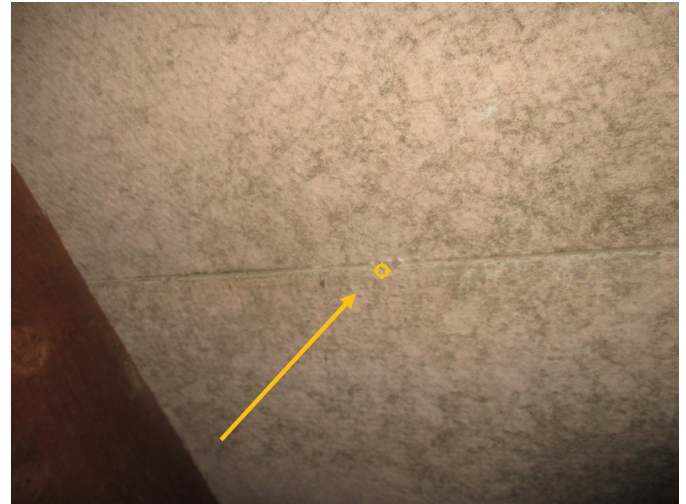
Het asbestmateriaal valt onder de mijlpaal van 2040.

Eindbeoordeling materiaalrisico	Laag materiaalrisico en/of verlaagde kans op vezelvrijgave
---------------------------------	--

Gebondenheid	Categorie 1: hechtgebonden in oorsprong
Asbestsoort (vezeltype)	Alleen chrysotiel
Asbestconcentratie	Laag (< 50%)
Afschermingsgraad van het gehele materiaal	Geheel of deels (ook) vrij aan binnenluchtstromen
Toestand van het materiaal	Onbeschadigd, niet verweerd

#	Type	Referentie	Resultaat
3.1	Puntmonster	Onderdak	Chrysotiel

Beschrijving	onderdak hellend dak
Omgeving	Binnen
Primaire drager	Schuin dak
Asbestmateriaal	Plaat, paneel, tablet - Type Menuiserite
Bindmiddel van asbestmateriaal	Cement
Gebondenheid op basis van bindmiddel	Hecht
Hoeveelheid (oppervlakte - dikte - aantal)	• 170,00 m ² - 0,40 cm - 1 stuk
Totaal volume	0,68 m ³

- Zorg voor een veilig beheer. Vermijd het beschadigen van het asbestmateriaal. Controleer de toestand jaarlijks op wijzigingen.
- Zorg voor een veilig beheer en verwijder dit asbestmateriaal wanneer het bij werken eenvoudig bereikbaar wordt. Controleer de toestand jaarlijks op wijzigingen.

- Eenvoudige handelingen: mag via doe-het-zelf of door werknemer(s) met opleidingsattest eenvoudige handelingen
Deze hecht-gebonden buitentoepassing mag zelf verwijderd worden mits nodige PBM's en minimale schade.

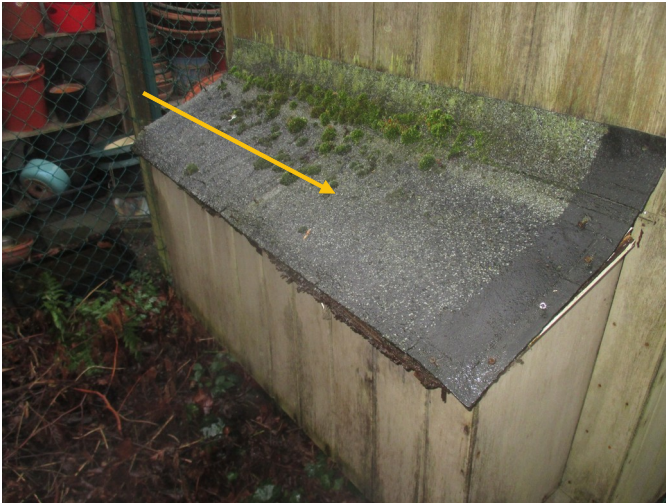
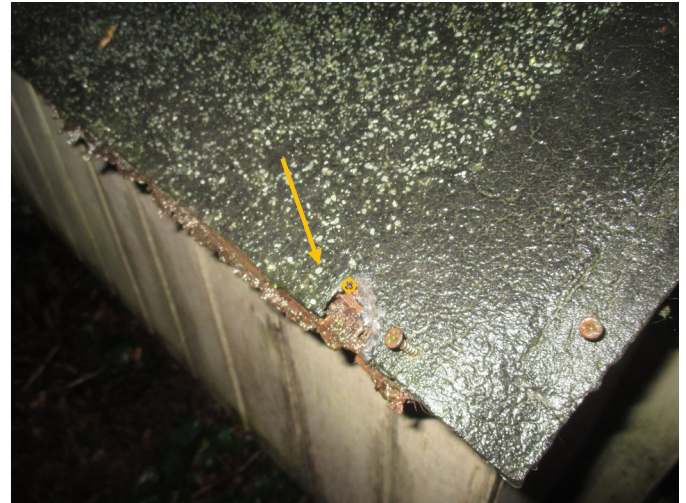
Fiche 4: Roofing kippenhok

Geen asbest

#	Type	Referentie	Resultaat
4.1	Puntmonster	Roofing kippenhok	Geen asbest

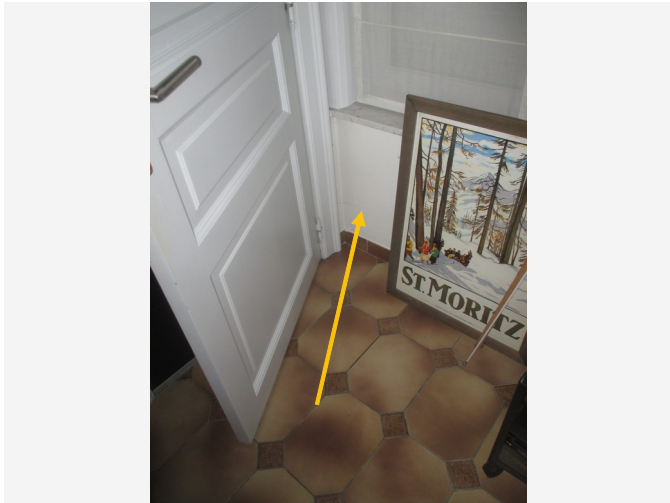
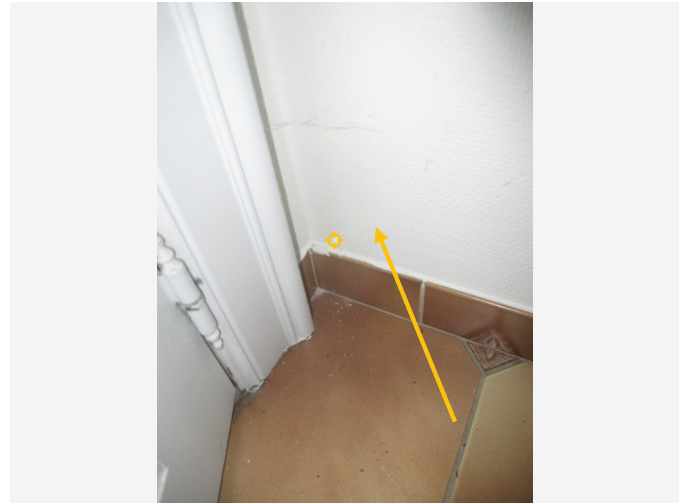
Fiche 5: Pleisterwerk muren

Geen asbest

#	Type	Referentie	Resultaat
5.1	Mengmonster	Pleisterwerk muren	Geen asbest

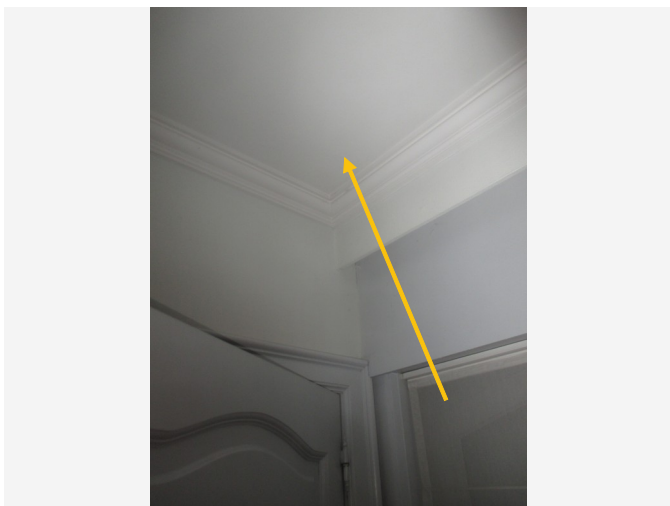
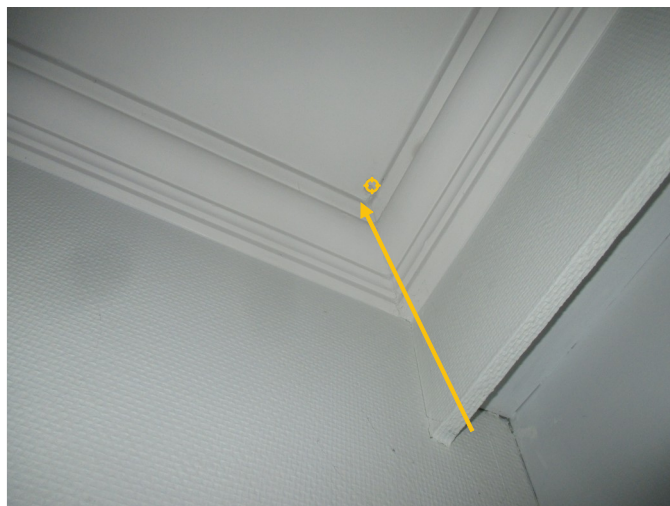
Fiche 6: Pleisterwerk plafonds

Geen asbest

#	Type	Referentie	Resultaat
6.1	Mengmonster	Pleisterwerk plafonds	Geen asbest
