Asbestinventarisatetest

Nieuwenhovestraat 39, 8790 Waregem

Attestnummer : 20230818-000281.000

Uitgegeven op : 18.08.2023

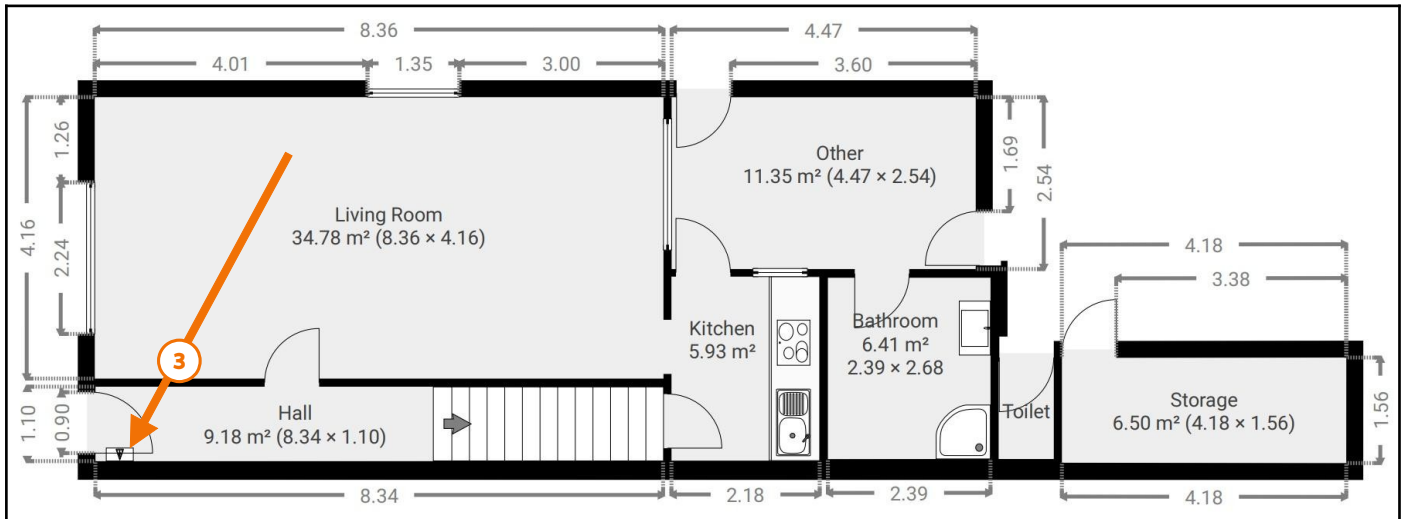
Plan 1.7: Grondplan Bakelieten toepassingen

Beschrijving	Type	Actie
3. Bakelieten toepassingen	Asbestmateriaal	Verwijderen

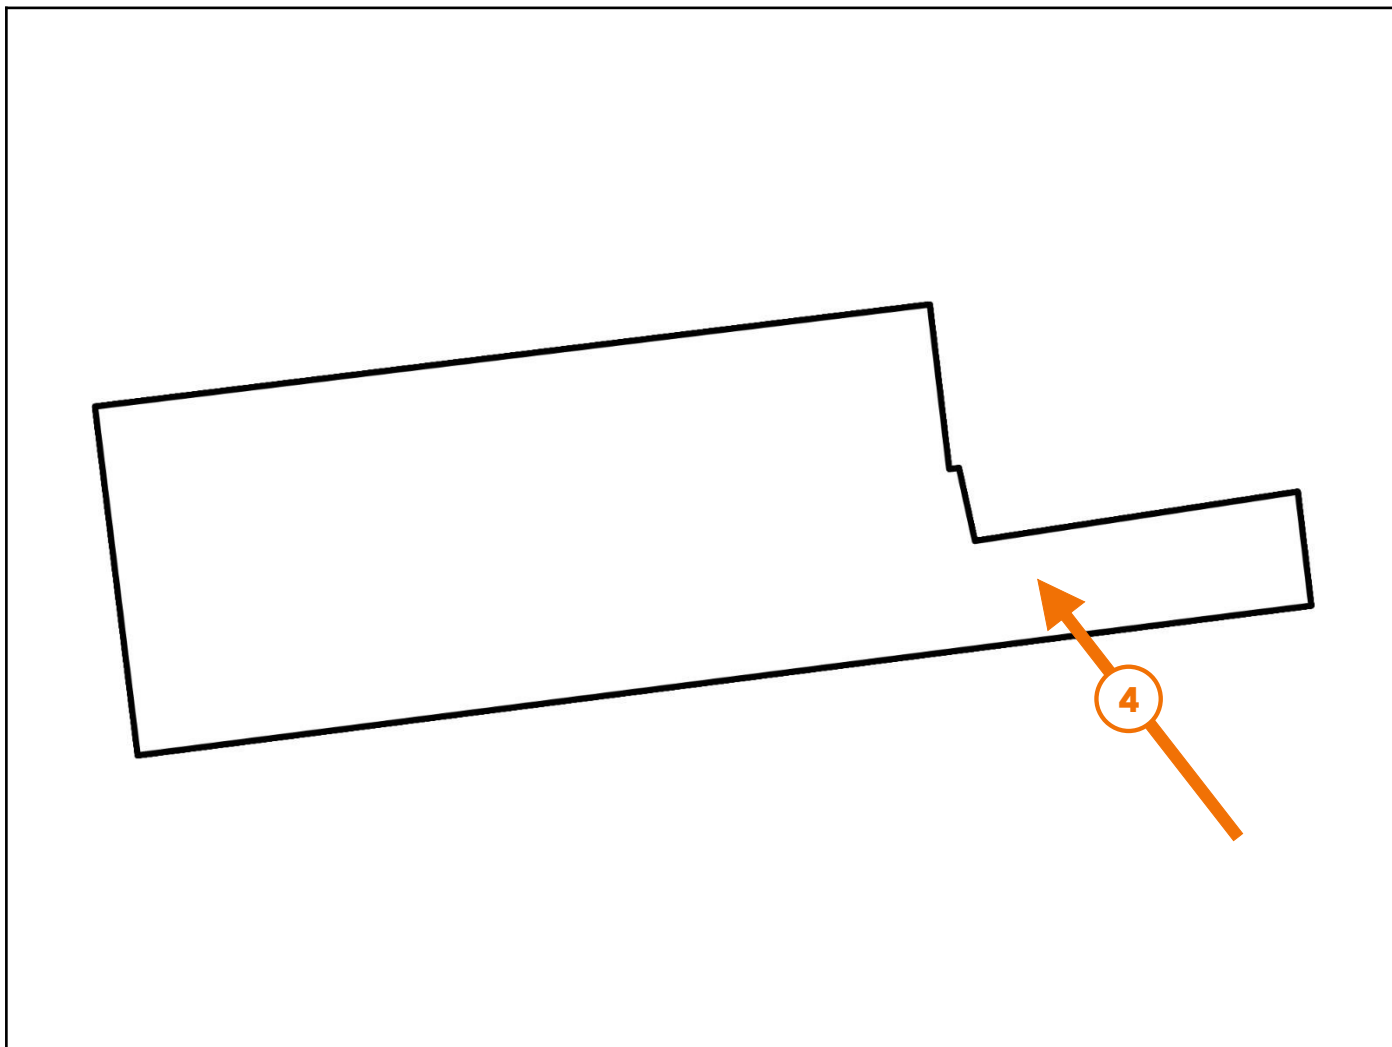
Plan 1.8: Hoofdgebouw cement buis

Beschrijving	Type	Actie
4. Cementen schouwbus dak	Asbestmateriaal	Verwijderen

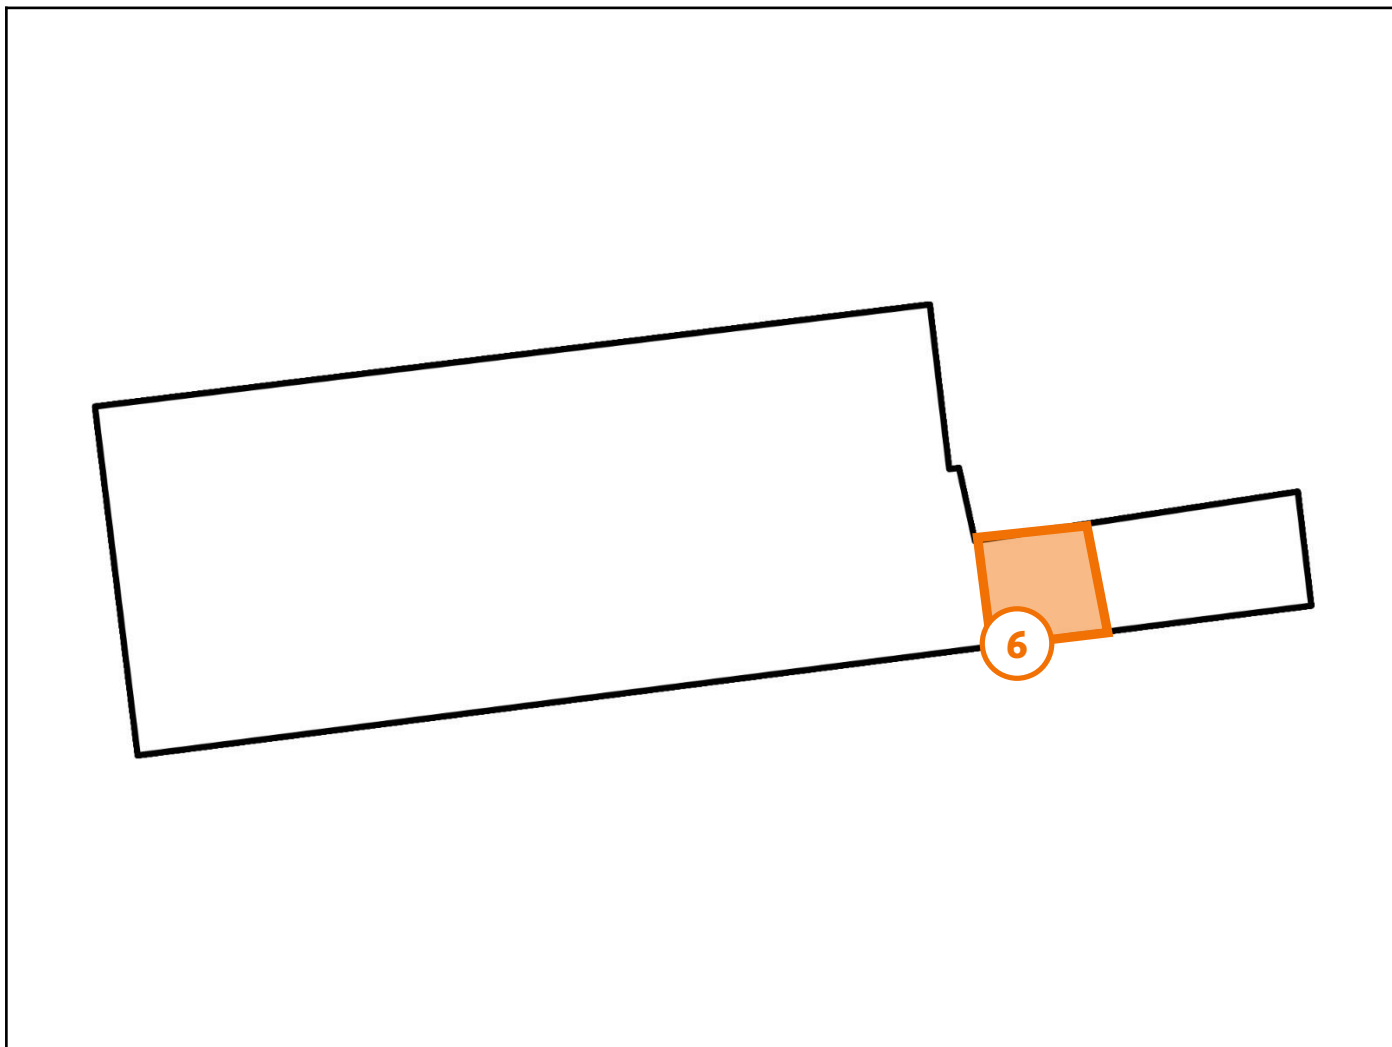
Plan 1.9: Hoofdgebouw roofing plat dak

Beschrijving	Type	Actie
6. Roofing plat dak	Asbestmateriaal	Verwijderen

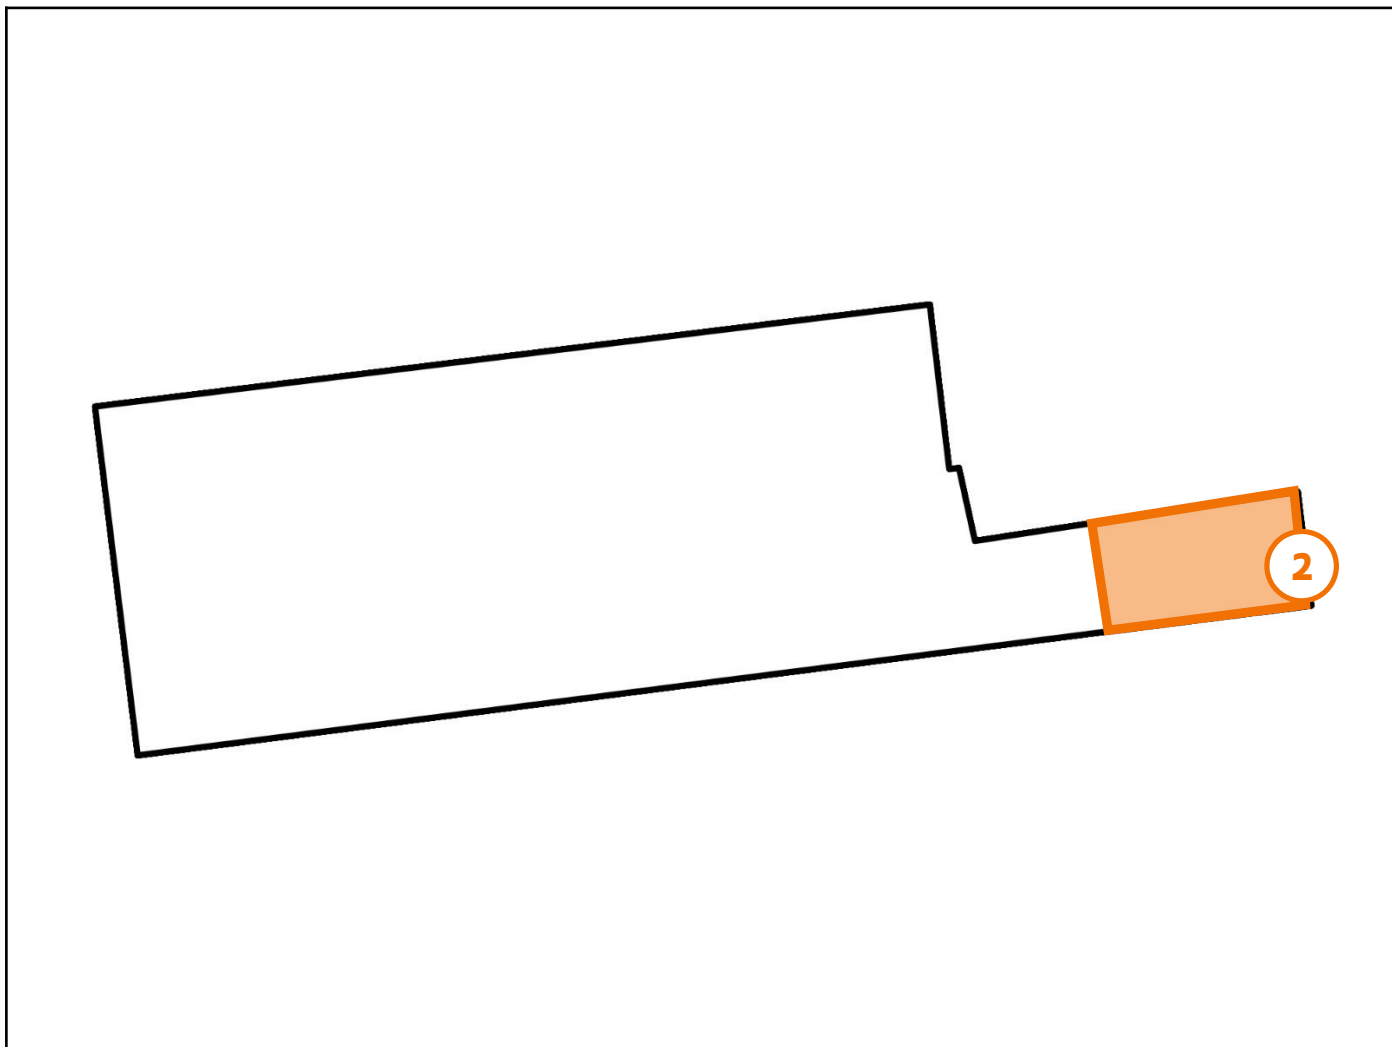
Plan 1.10: Hoofdgebouw golfplaat

Beschrijving	Type	Actie
2. M04A golfplaat garage+berging	Asbestmateriaal	Verwijderen

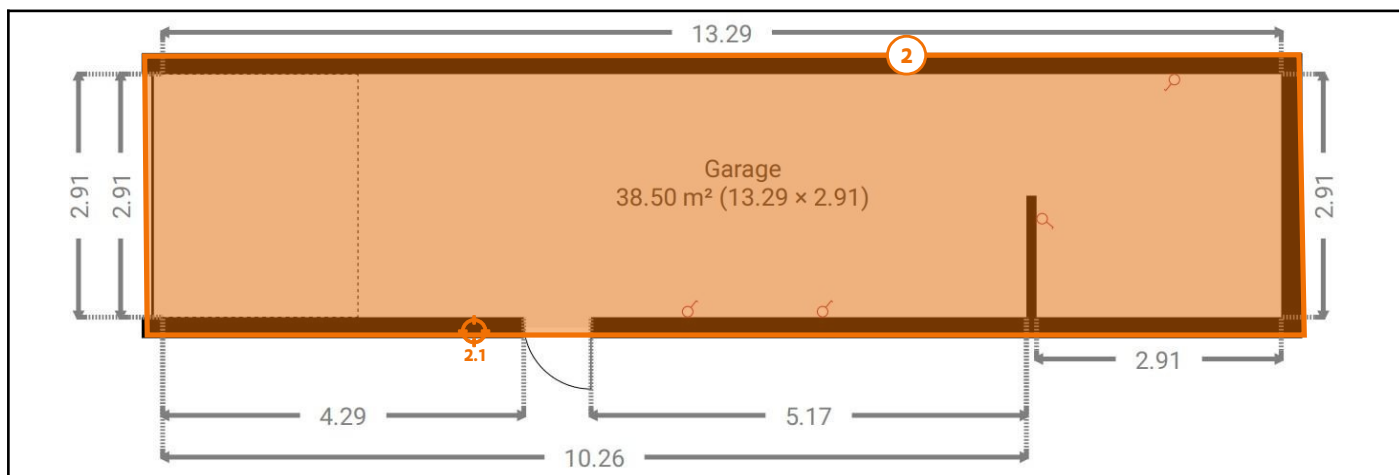
Plan 2.1: garage golfplaat

Beschrijving	Type	Actie
2. M04A golfplaat garage+berging	Asbestmateriaal	Verwijderen
2.1 Code: M04A golfplaat	Puntmonster	-

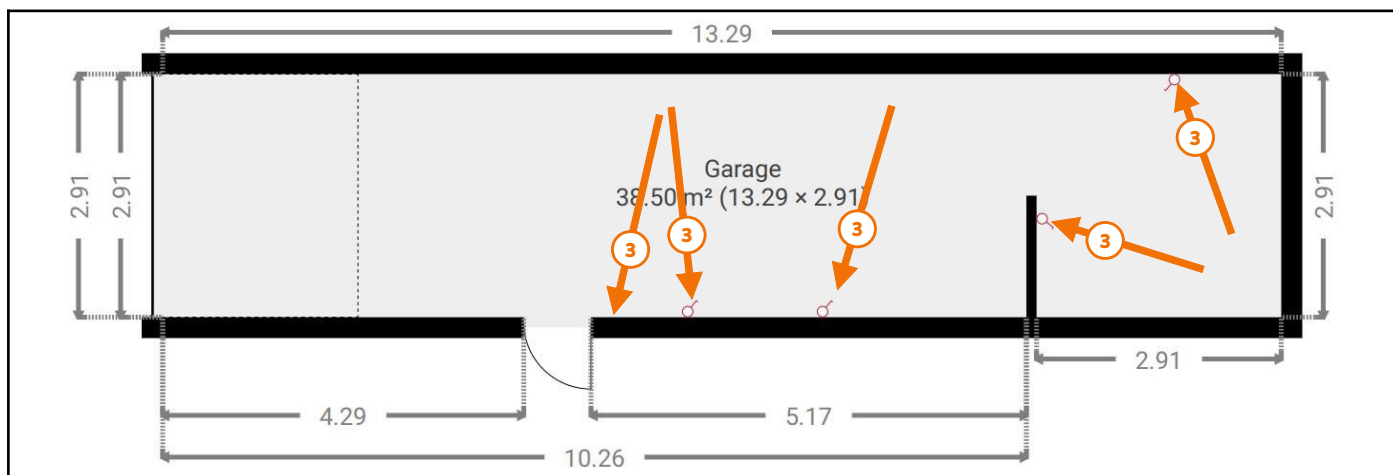
Plan 2.2: Garage bakeliet toepassingen

Beschrijving	Type	Actie
3. Bakelieten toepassingen	Asbestmateriaal	Verwijderen

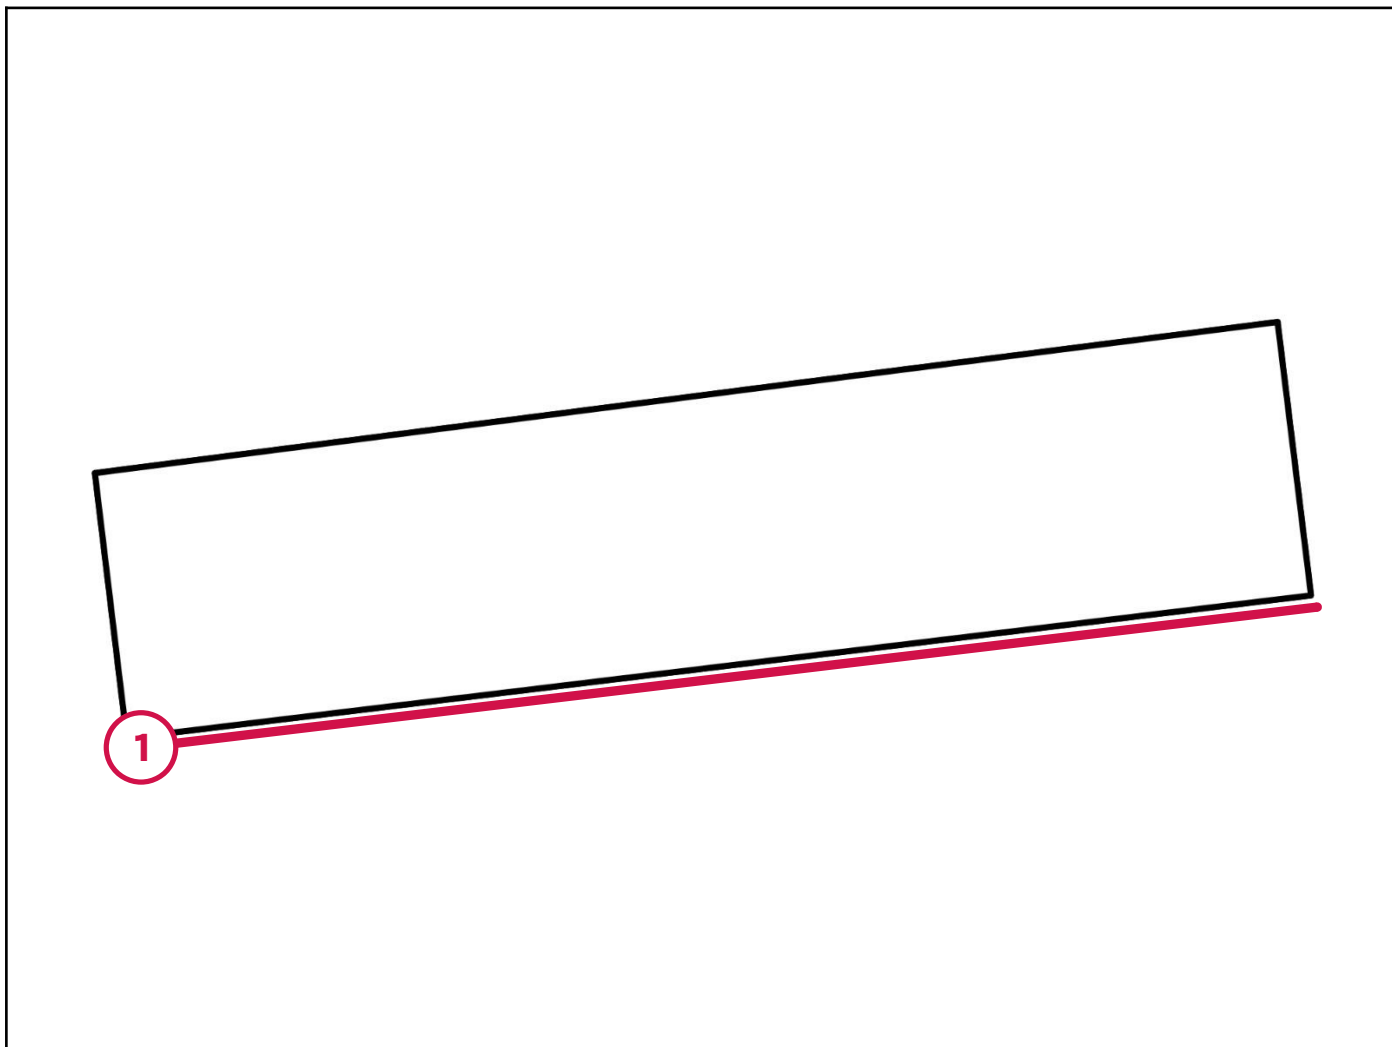
Plan 2.3: Garage plan

Beschrijving	Type	Actie
1. Slib resten dakgoten garage, berging en tuinhuis	Asbestmateriaal	Dringend verwijderen

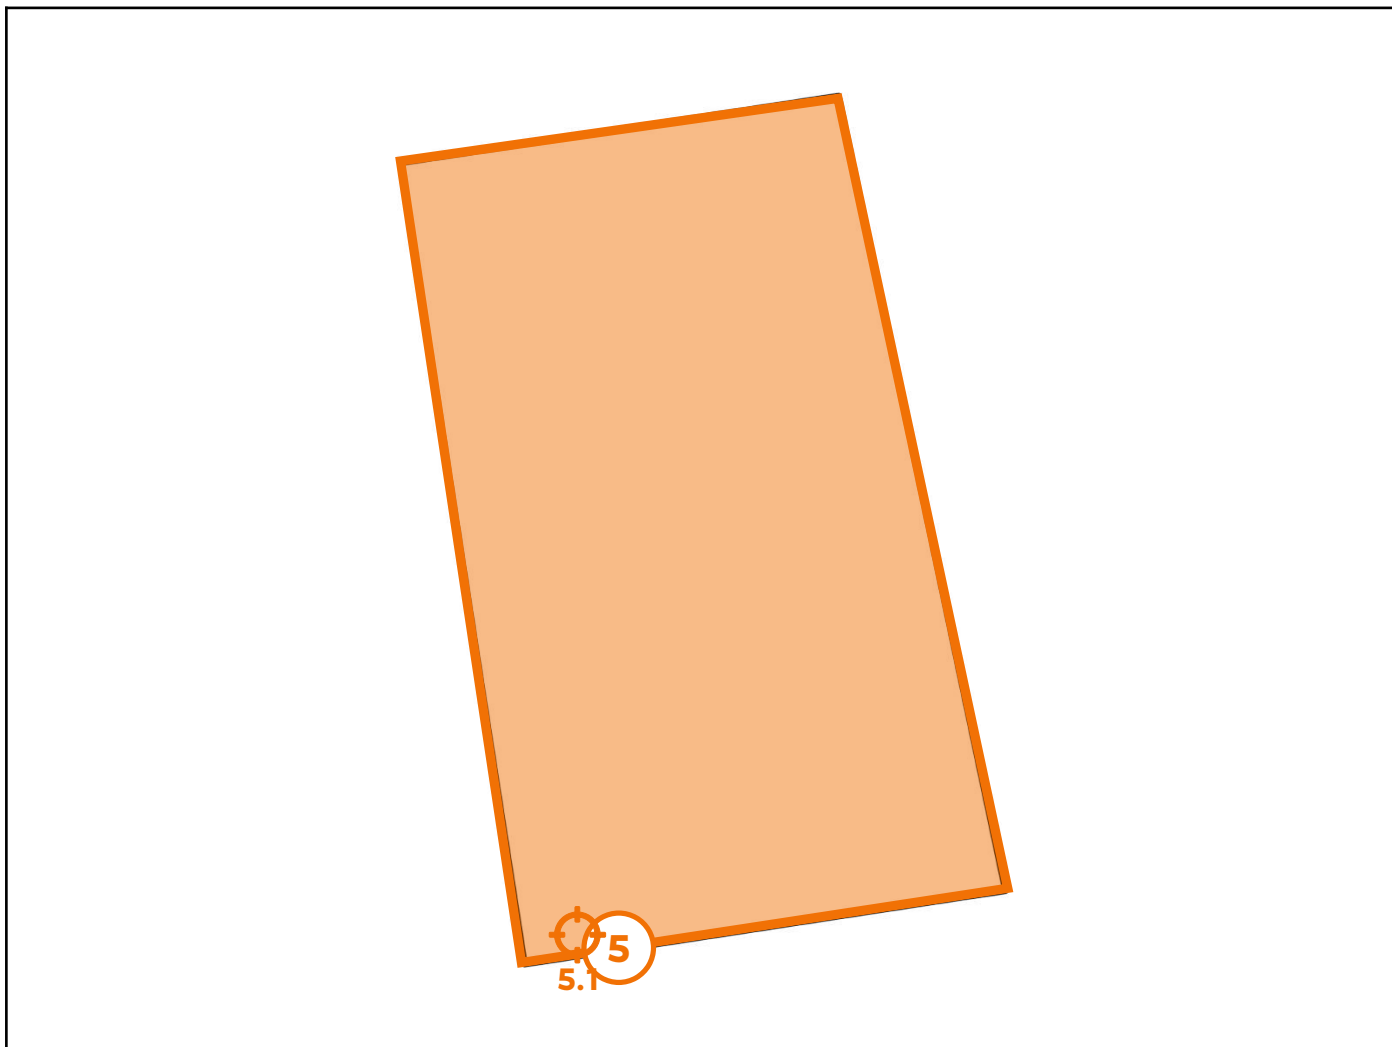
Plan 3.1: Tuinhuis golfplaat

Beschrijving	Type	Actie
5. M04B golfplaat tuinhuis	Asbestmateriaal	Verwijderen
5.1 Code: M04B golfplaat tuinhuis	Puntmonster	-

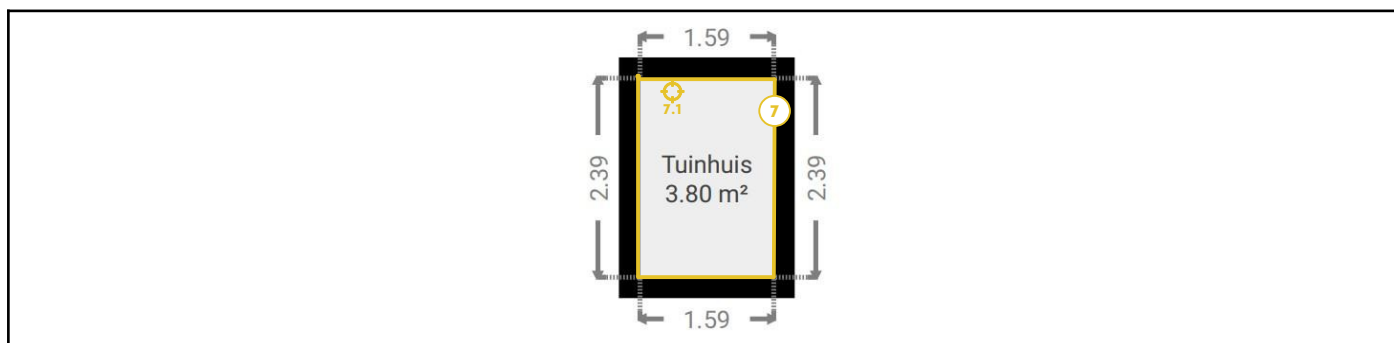
Plan 3.2: Tuinhuis

Beschrijving	Type	Actie
7. M07 Menuiserite tuinhuis	Asbestmateriaal	Zorgvuldig beheren
7.1 Code: M07 menuiserite	Puntmonster	-

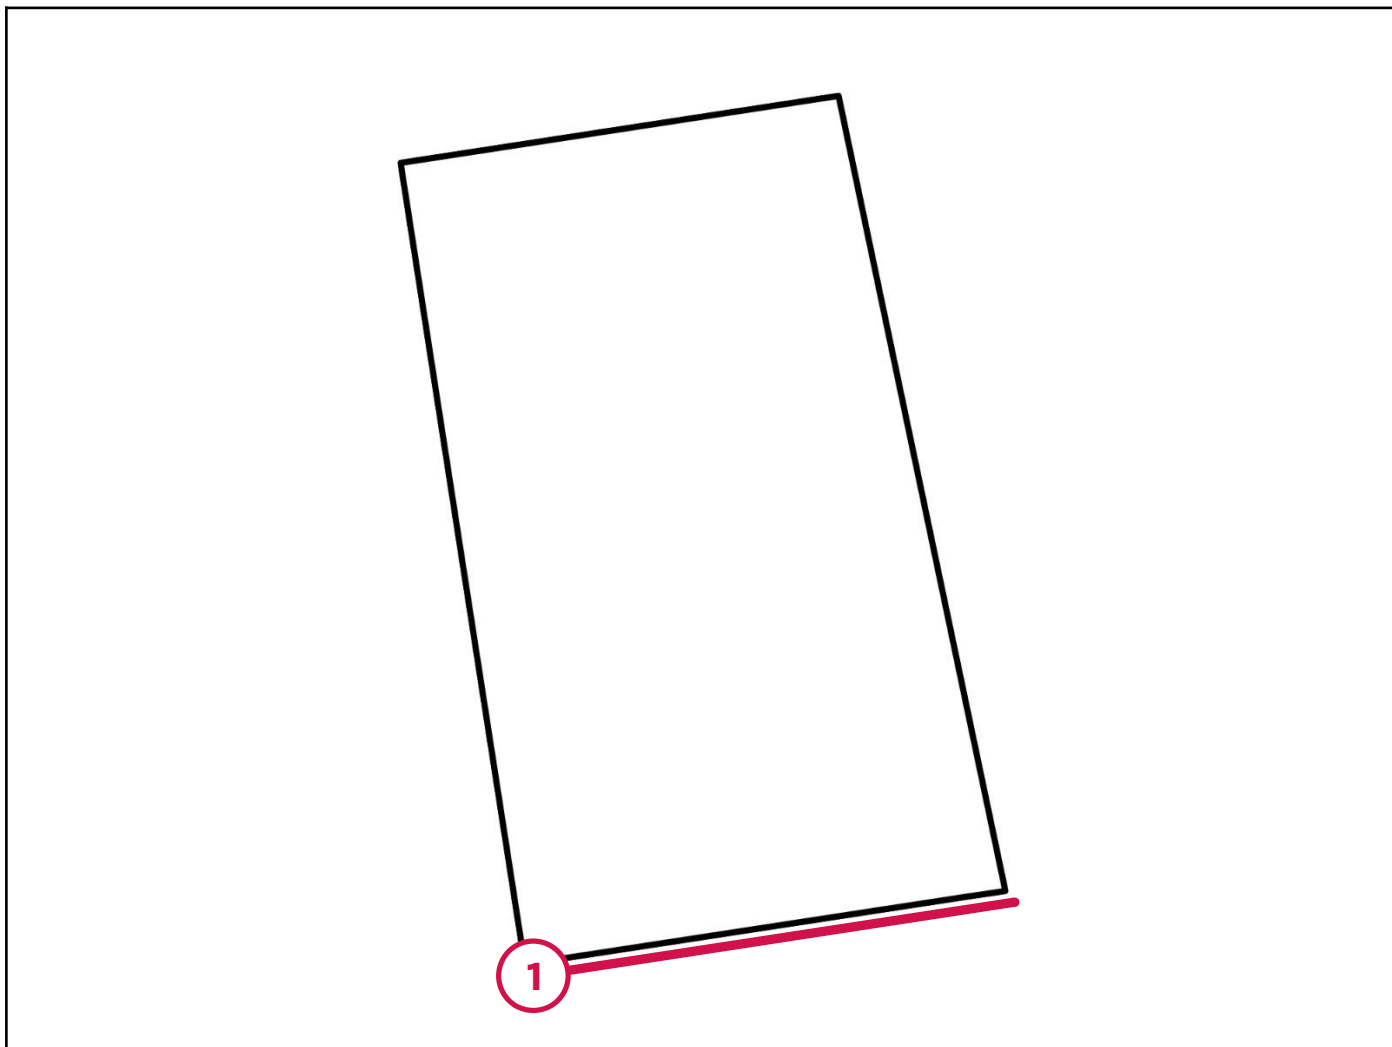
Plan 3.3: Tuinhuis plan

Beschrijving	Type	Actie
1. Slib resten dakgoten garage, berging en tuinhuis	Asbestmateriaal	Dringend verwijderen

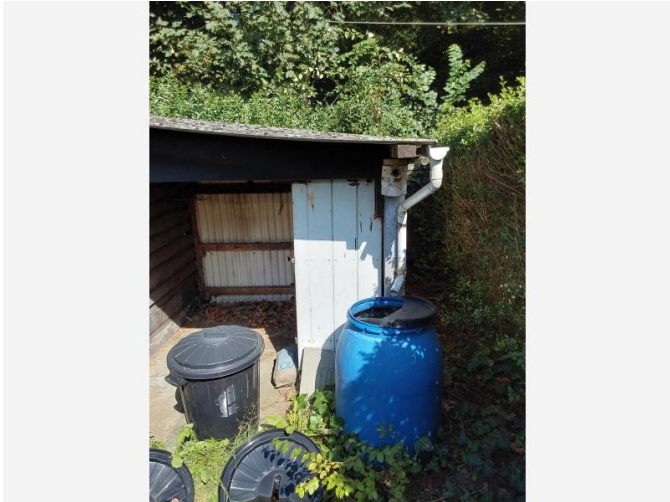
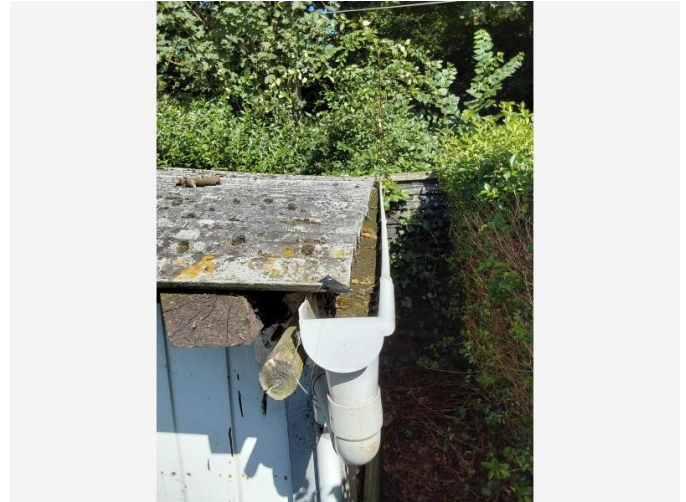
Beschrijving	Slib resten dakgoten garage, berging en tuinhuis
Type afvalstof	Betreft resten (contaminatie) van verwerking of beschadiging
Type resten (contaminatie)	<ul style="list-style-type: none">• Stof, deeltjes < 4 mm, flinters, gruis (vermengd in materiaal)
Besmette materialen	<ul style="list-style-type: none">• Organisch materiaal (mos, mest, vegetatie, ...)• Sediment (dakgoot, afvoerbuï, regenwaterput, ...)
Bron van de resten	Golfplaten op het dak van de garage, de berging en het tuinhuis.
Omgeving	Buiten
Primaire drager	Infrastructuur hemelwater (opvang en afvoer)
Gebondenheid resten	Niet hecht
Hoeveelheid (gewicht - aantal)	<ul style="list-style-type: none">• 2,00 kg - 1 stuk
Totaal gewicht	2,00 kg
Eenvoudig bereikbaar	Ja
Identificatiemethode	Vaststelling zonder monstername
Opmerking	De afwatering van het tuinhuis gaat via de dakgoot in een losstaande regenton.

- Verwijder het asbestafval.

- Eenvoudige handelingen: mag via doe-het-zelf of door werknemer(s) met opleidingsattest eenvoudige handelingen
Het slib en alle resten kunnen uit de dakgoot geschept worden en in zakken naar het containerpark gebracht worden.

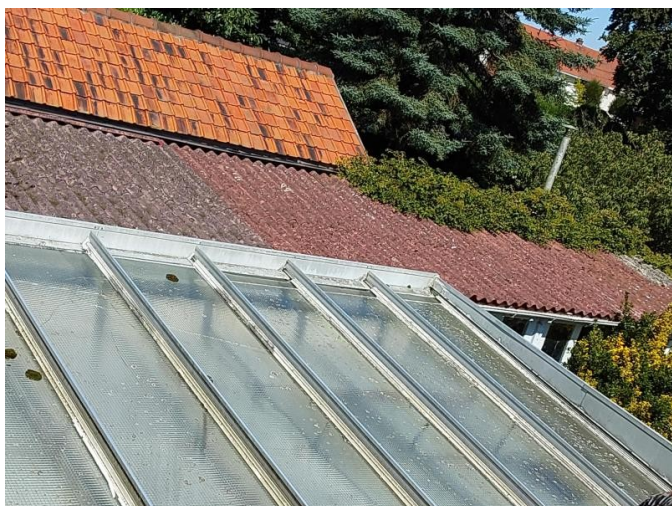
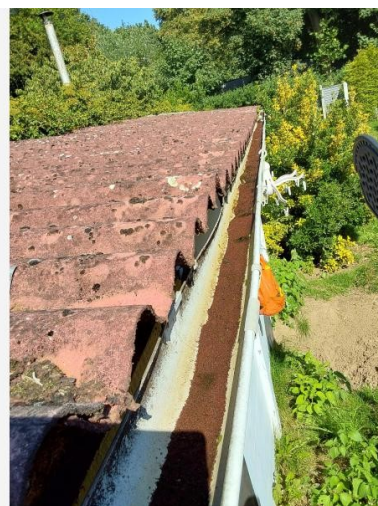
Eindbeoordeling materiaalrisico	Verhoogd materiaalrisico en/of verhoogde kans op vezelvrijgave
---------------------------------	--

Gebondenheid	Categorie 1: hechtgebonden in oorsprong
Asbestsoort (vezeltype)	Alleen chrysotiel
Asbestconcentratie	Laag (< 50%)
Afschermingsgraad van het gehele materiaal	Geheel of deels (ook) vrij aan de binnenlucht
Toestand van het materiaal	Matig beschadigd, matig verweerd

#	Type	Referentie	Resultaat
2.1	Puntmonster	M04A golfplaat	Chrysotiel

Beschrijving	M04A golfplaat garage+berging
Omgeving	Grenst aan binnen- en buitenlucht
Primaire drager	Schuin dak
Asbestmateriaal	Dak- en gevelbekleding - Golfplaat

Bindmiddel van asbestmateriaal	Cement
Gebondenheid op basis van bindmiddel	Hecht
Hoeveelheid (oppervlakte - aantal)	<ul style="list-style-type: none"> • 43,00 m² - 1 stuk
Totale oppervlakte	43,00 m ²
Eenvoudig bereikbaar	Ja
Bevestigingswijze	<ul style="list-style-type: none"> • Geschroefd
Identificatiemethode	Vaststelling met monstername
Destructieve handeling voor identificatie	Nee
Opmerking	Op de garage van het te onderzoeken perceel en op een deel van de bijbouw liggen golfplaten als dakbedeking. Deze zien er verdacht uit en werden daarom ook bemonsterd.

- Verwijder dit asbestmateriaal zo snel mogelijk. Volg de toestand goed op.
- Hemelwater dat afspoelt van asbestcement daken of gevels kan asbestdeeltjes bevatten. Gebruik het enkel voor gesloten circuits (bv. spoelen toiletten). Reinig na het vervangen van het dak of de gevel de dakgoten en regenwaterput of -ton om asbesthoudend sediment of slib te verwijderen

- Eenvoudige handelingen: mag via doe-het-zelf of door werknemer(s) met opleidingsattest eenvoudige handelingen
Als de schroeven handmatig te lossen zijn zonder de platen te breken mogen deze verwijderd worden met eenvoudige handelingen via doe-het-zelf of door een opgeleide werknemer. Het is aangeraden de toepassing te laten verwijderen door een geschoolde werknemer.

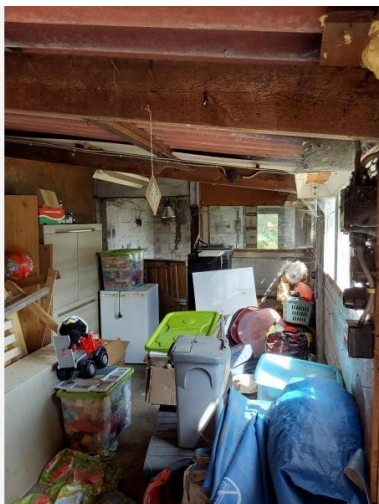
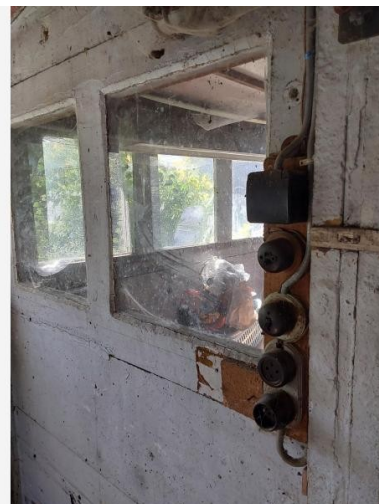
Eindbeoordeling materiaalrisico	Verhoogd materiaalrisico en/of verhoogde kans op vezelvrijgave
---------------------------------	--

Gebondenheid	Categorie 1: hechtgebonden in oorsprong
Asbestsoort (vezeltype)	Crocidoliet aanwezig
Asbestconcentratie	Laag (< 50%)
Afschermingsgraad van het gehele materiaal	Geheel of deels (ook) vrij aan binnenluchtstromen
Toestand van het materiaal	Licht beschadigd, licht verweerd. Intact materiaal type Pical – asbestboard of categorie III 'gebondenheid'

Beschrijving	Bakelieten toepassingen
Omgeving	Binnen
Primaire drager	Communicatie en elektrische infrastructuur en uitrusting
Asbestmateriaal	Plaat, paneel, tablet - Type Bakeliet
Bindmiddel van asbestmateriaal	Kunststof of -hars
Gebondenheid op basis van bindmiddel	Hecht
Hoeveelheid (oppervlakte - dikte - aantal)	• 1,50 m ² - 1,00 cm - 1 stuk
Totaal volume	0,015 m ³
Eenvoudig bereikbaar	Ja

- Zorg voor een veilig beheer. Vermijd het beschadigen van het asbestmateriaal. Controleer de toestand jaarlijks op wijzigingen.

- Eenvoudige handelingen: mag via doe-het-zelf of door werknemer(s) met opleidingsattest eenvoudige handelingen
Als de schroeven van de toepassing handmatig te lossen zijn mogen deze toepassingen verwijderd worden via doe-het-zelf

of door een opgeleide werknemer. Het is aangeraden de toepassing te laten verwijderen door een geschoolde werknemer. Daarnaast als er nog stroom op de toepassingen zit gelieve een bevoegd persoon te contacteren om de toepassing los te koppelen van het netstroom.

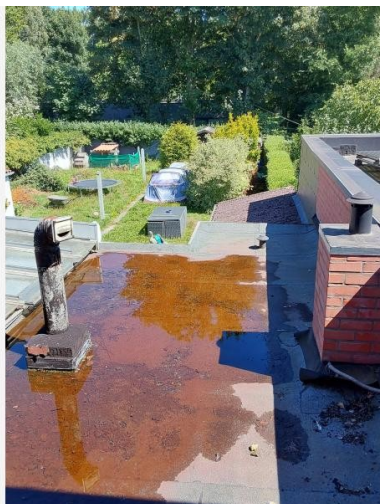
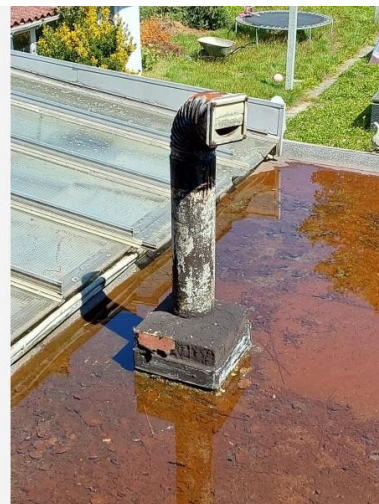
Eindbeoordeling materiaalrisico	Verhoogd materiaalrisico en/of verhoogde kans op vezelvrijgave
---------------------------------	--

Gebondenheid	Categorie 1: hechtgebonden in oorsprong
Asbestsoort (vezeltype)	Crocidoliet aanwezig
Asbestconcentratie	Laag (< 50%)
Afschermingsgraad van het gehele materiaal	Geheel of deels vrij aan de buitenlucht
Toestand van het materiaal	Matig beschadigd, matig verweerd

Beschrijving	Cementen schouwbus dak
Omgeving	Buiten
Primaire drager	Afvoer dampkap
Asbestmateriaal	Buis, koker, leiding, pijp, doorvoer
Bindmiddel van asbestmateriaal	Cement
Gebondenheid op basis van bindmiddel	Hecht
Hoeveelheid (lengte - omtrek - dikte - aantal)	<ul style="list-style-type: none">• 1,20 m - 47,12 cm - 1,00 cm - 1 stuk
Totaal volume	0,006 m ³
Eenvoudig bereikbaar	Ja
Bevestigingswijze	<ul style="list-style-type: none">• Verlijmd, ingegoten, versmeerd
Identificatiemethode	Vaststelling zonder monsternamen

Destructieve handeling voor identificatie	Nee
Opmerking	Op het plat dak boven de keuken staat een verdachte cement buis. Het was niet mogelijk om een staal te nemen van de buis op een niet-destructieve manier. Daarom is de buis een verdachte toepassing en word deze ook zo opgenomen in het attest.

- Verwijder dit asbestmateriaal zo snel mogelijk. Volg de toestand goed op.

- Eenvoudige handelingen: enkel door erkend asbestverwijderaar
Deze toepassing kan niet verwijderd worden zonder breken of zagen. Daarom is het aangeraden om een erkend verwijderaar te contacteren om zo vezelvrijgave te minimaliseren.

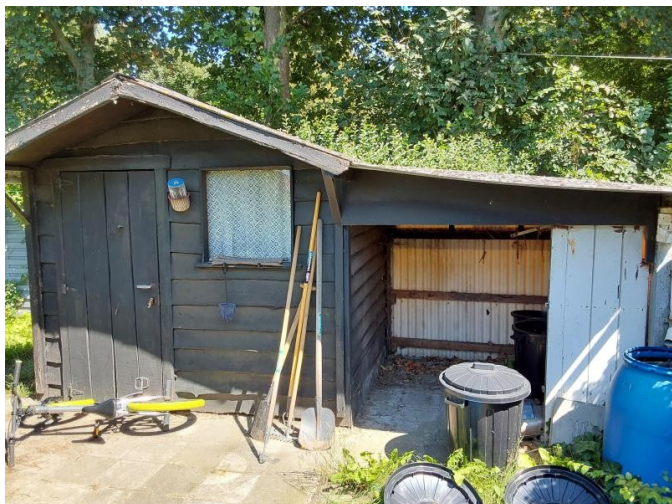
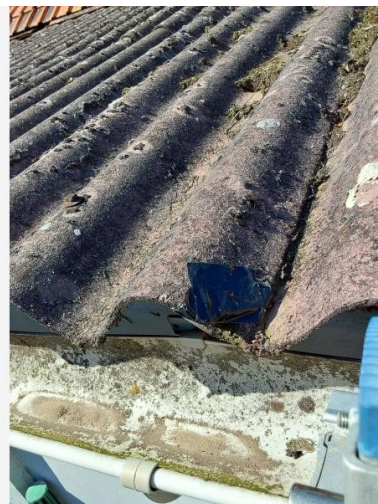
Eindbeoordeling materiaalrisico	Verhoogd materiaalrisico en/of verhoogde kans op vezelvrijgave
---------------------------------	--

Gebondenheid	Categorie 1: hechtgebonden in oorsprong
Asbestsoort (vezeltype)	Alleen chrysotiel
Asbestconcentratie	Laag (< 50%)
Afschermingsgraad van het gehele materiaal	Geheel of deels (ook) vrij aan de binnenlucht
Toestand van het materiaal	Matig beschadigd, matig verweerd

#	Type	Referentie	Resultaat
5.1	Puntmonster	M04B golfplaat tuinhuis	Chrysotiel

Beschrijving	M04B golfplaat tuinhuis
Omgeving	Grenst aan binnen- en buitenlucht
Primaire drager	Schuin dak
Asbestmateriaal	Dak- en gevelbekleding - Golfplaat
Bindmiddel van asbestmateriaal	Cement
Gebondenheid op basis van bindmiddel	Hecht

Hoeveelheid (oppervlakte - aantal)	<ul style="list-style-type: none"> • 12,00 m² - 1 stuk
Totale oppervlakte	12,00 m ²
Eenvoudig bereikbaar	Ja
Bevestigingswijze	<ul style="list-style-type: none"> • Geschroefd
Identificatiemethode	Vaststelling met monstername
Destructieve handeling voor identificatie	Nee
Opmerking	In de tuin van het te onderzoeken perceel staat een tuinhuis. Dit tuinhuis heeft als dakbedeking cementen golfplaten. De platen verschillen van deze op de garage daarom werd van deze golfplaten ook een staal genomen.

- Verwijder dit asbestmateriaal zo snel mogelijk. Volg de toestand goed op.
- Hemelwater dat afspoelt van asbestcement daken of gevels kan asbestdeeltjes bevatten. Gebruik het enkel voor gesloten circuits (bv. spoelen toiletten). Reinig na het vervangen van het dak of de gevel de dakgoten en regenwaterput of -ton om asbesthoudend sediment of slib te verwijderen

- Eenvoudige handelingen: mag via doe-het-zelf of door werknemer(s) met opleidingsattest eenvoudige handelingen
Als de schroeven handmatig te lossen zijn zonder de platen te breken mogen deze verwijderd worden met eenvoudige handelingen via doe-het-zelf of door een opgeleide werknemer. Het is aangeraden de toepassing te laten verwijderen door een geschoolde werknemer.

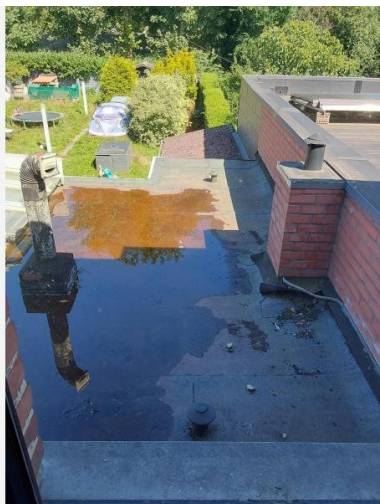
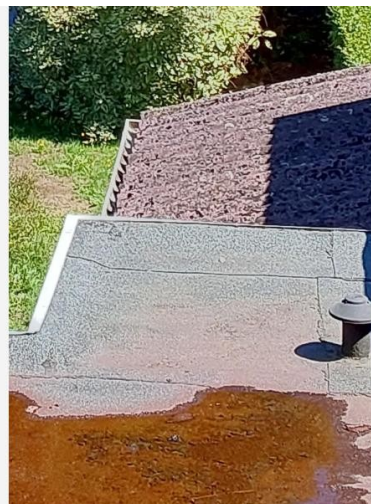
Eindbeoordeling materiaalrisico	Verhoogd materiaalrisico en/of verhoogde kans op vezelvrijgave
---------------------------------	--

Gebondenheid	Categorie 1: hechtgebonden in oorsprong
Asbestsoort (vezeltype)	Crocidoliet aanwezig
Asbestconcentratie	Laag (< 50%)
Afschermingsgraad van het gehele materiaal	Geheel of deels vrij aan de buitenlucht
Toestand van het materiaal	Matig beschadigd, matig verweerd

Beschrijving	Roofing plat dak
Omgeving	Buiten
Primaire drager	Plat dak
Asbestmateriaal	Dak- en gevelbekleding - Roofing
Bindmiddel van asbestmateriaal	Bitumen (roofing, teer, asfalt)
Gebondenheid op basis van bindmiddel	Hecht
Hoeveelheid (oppervlakte - aantal)	<ul style="list-style-type: none">12,50 m² - 1 stuk
Totale oppervlakte	12,50 m ²
Eenvoudig bereikbaar	Ja
Bevestigingswijze	<ul style="list-style-type: none">Verlijmd, ingegoten, versmeerd

Identificatiemethode	Vaststelling zonder monstername Motivatie: Groot risico op structurele gevolgschade (lekschade, werking installatie,...)
Destructieve handeling voor identificatie	Nee
Opmerking	Op het plat dak van het te onderzoeken perceel ligt roofing als afwerking. Roofing is een toepassing die asbest kan bevatten. Omdat er nergens een stuk los hing of overlapte was het niet mogelijk om een staal te nemen op een niet-destructieve manier, te grote kans op lekschade.

- Zorg voor een veilig beheer. Vermijd het beschadigen van het asbestmateriaal. Controleer de toestand jaarlijks op wijzigingen.

- Eenvoudige handelingen: enkel door erkend asbestverwijderaar
Deze toepassing kan niet verwijderd worden zonder breken of scheuren. Daarom is het aangeraden om een erkend verwijderaar te contacteren om zo vezelvrijgave te minimaliseren.

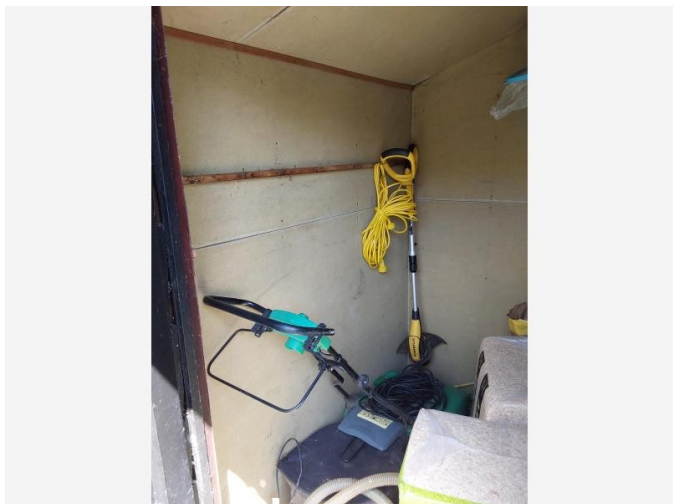
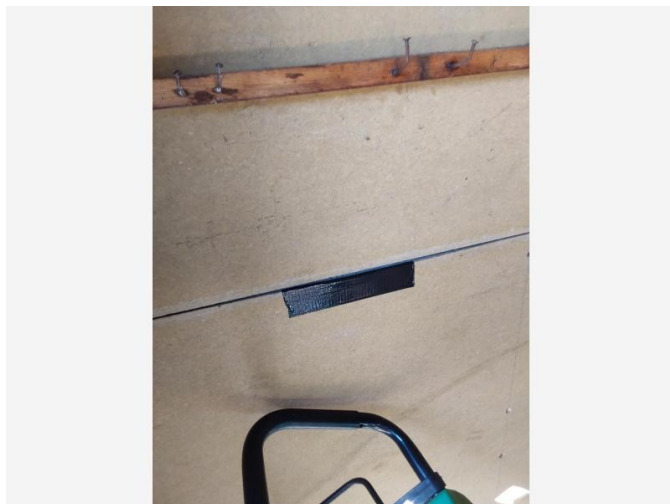
Eindbeoordeling materiaalrisico	Laag materiaalrisico en/of verlaagde kans op vezelvrijgave
---------------------------------	--

Gebondenheid	Categorie 1: hechtgebonden in oorsprong
Asbestsoort (vezeltype)	Alleen chrysotiel
Asbestconcentratie	Laag (< 50%)
Afschermingsgraad van het gehele materiaal	Geheel of deels (ook) vrij aan de binnenlucht
Toestand van het materiaal	Licht beschadigd, licht verweerd. Intact materiaal type Pical – asbestboard of categorie III 'gebondenheid'

#	Type	Referentie	Resultaat
7.1	Puntmonster	M07 menuiserite	Chrysotiel

Beschrijving	M07 Menuiserite tuinhuis
Omgeving	Binnen
Primaire drager	Binnenwand
Asbestmateriaal	Plaat, paneel, tablet - Type Menuiserite
Bindmiddel van asbestmateriaal	Cement

- Zorg voor een veilig beheer. Vermijd het beschadigen van het asbestmateriaal. Controleer de toestand jaarlijks op wijzigingen.
- Verwijder dit asbestmateriaal zo snel mogelijk. Volg de toestand goed op.

- Eenvoudige handelingen: mag via doe-het-zelf of door werknemer(s) met opleidingsattest eenvoudige handelingen
Als de nagels te lossen zijn zonder veel schade te maken aan de toepassing mogen deze verwijderd worden met eenvoudige handelingen via doe-het-zelf of door een opgeleide werknemer. Het is aangeraden de toepassing te laten verwijderen door een geschoolde werknemer.
- Eenvoudige handelingen: enkel door erkend asbestverwijderaar
Als de toepassing niet te verwijderen is zonder te breken is het aangeraden om een erkend verwijderaar te contacteren.

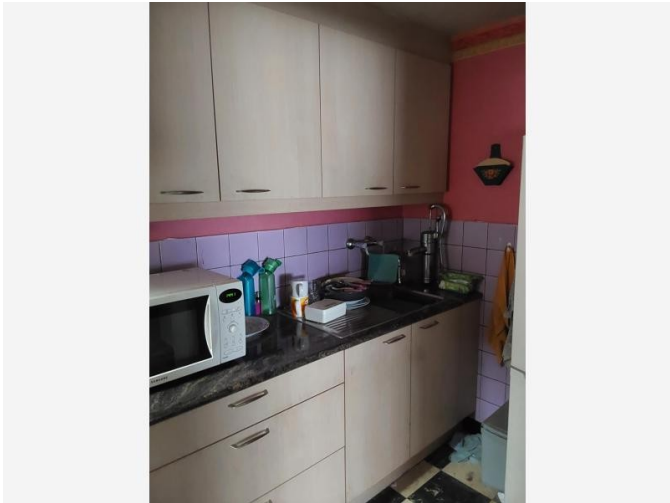
Vrije foto

Aan de muren van de keuken en het toilet werden als afwerking tegels bevestigd. Deze tegels kunnen bevestigd zijn met een zwarte lijm; in deze kan asbest aanwezig zijn. Er was geen schade aan de wanden dus kan er geen staal genomen worden op een niet-destructieve manier.

Identificatiemethode	Redelijk vermoeden
Primaire drager	Binnenwand
(Asbest)materiaal	In-situ afwerkingslagen - Lijm laag
Bindmiddel	Lijm
Gebondenheid bindmiddel	Hecht
