Asbestinventarisatetest

Klapperbeekstraat 131, 9100 Sint-Niklaas

Attestnummer : 20221222-000179.000

Uitgegeven op : 22.12.2022

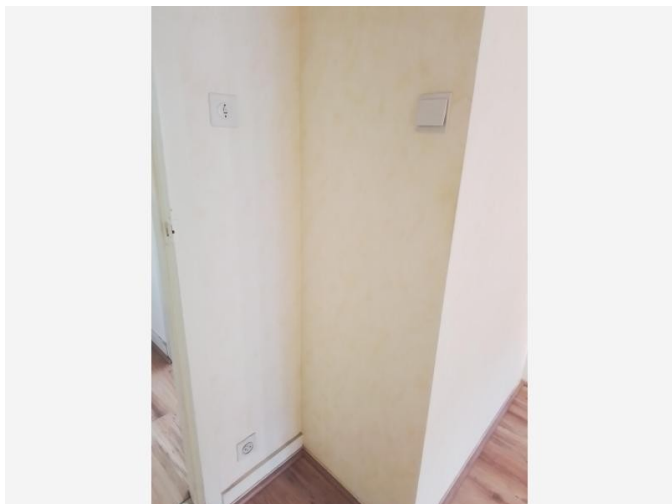
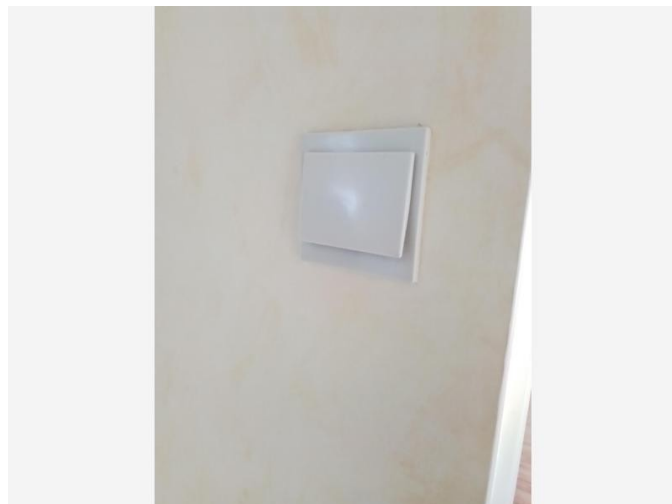
Het asbestmateriaal valt onder de mijlpaal van 2040.

Eindbeoordeling materiaalrisico	Laag materiaalrisico en/of verlaagde kans op vezelvrijgave
---------------------------------	--

Gebondenheid	Categorie 1: hechtgebonden in oorsprong
Asbestsoort (vezeltype)	Crocidoliet aanwezig
Asbestconcentratie	Laag (< 50%)
Afschermingsgraad van het gehele materiaal	Geheel of deels (ook) vrij aan de binnenlucht
Toestand van het materiaal	Onbeschadigd, niet verweerd

Beschrijving	Bakeliet schakelaars en stopcontacten
Omgeving	Binnen
Primaire drager	Binnenwand
Asbestmateriaal	Plaat, paneel, tablet - Type Bakeliet
Bindmiddel van asbestmateriaal	Kunststof of -hars
Gebondenheid op basis van bindmiddel	Hecht
Hoeveelheid (oppervlakte - dikte - aantal)	• 0,08 m ² - 2,00 cm - 12 stuks
Totaal volume	0,019 m ³
Eenvoudig bereikbaar	Ja
Bevestigingswijze	• Geklemd

- Zorg voor een veilig beheer. Vermijd het beschadigen van het asbestmateriaal. Controleer de toestand jaarlijks op wijzigingen.
- Zorg voor een veilig beheer en verwijder dit asbestmateriaal wanneer het bij werken eenvoudig bereikbaar wordt. Controleer de toestand jaarlijks op wijzigingen.

- Eenvoudige handelingen: mag via doe-het-zelf of door werknemer(s) met opleidingsattest eenvoudige handelingen
Mits de nodige persoonlijke beschermingsmiddelen en deze voor de omgeving kan het worden afgevoerd naar een containerpark in een afgesloten zak.

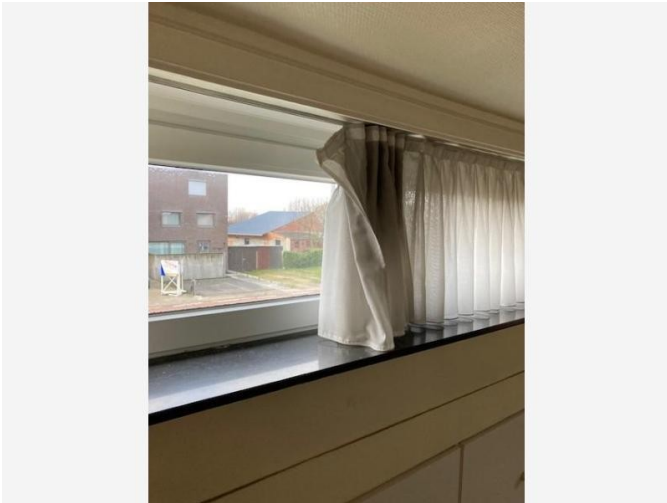
Uitgesloten van inspectie

Bouwjaar: 2006

Constructies gebouwd vanaf 2001 moeten niet onderzocht worden

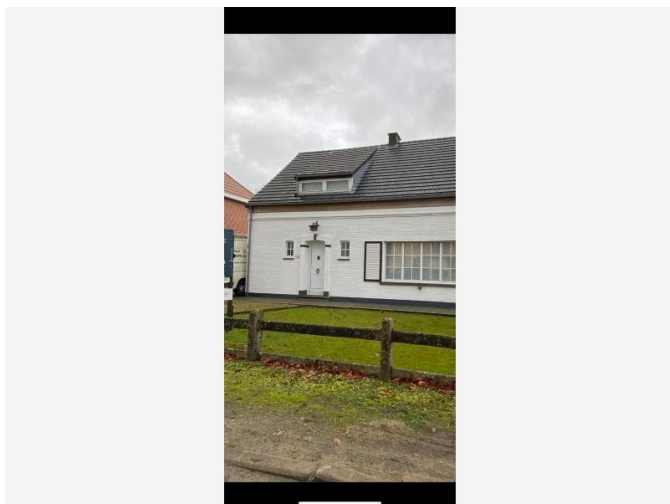
Uitgesloten van inspectie

Bouwjaar: 2012

Constructies gebouwd vanaf 2001 moeten niet onderzocht worden

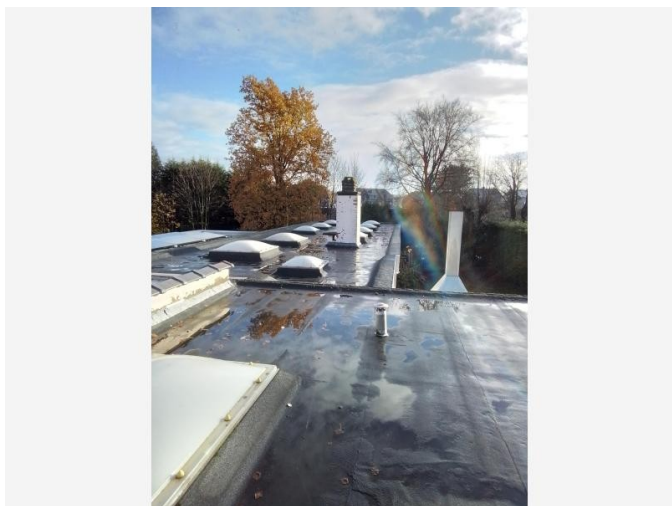
Materialen die eventueel aanwezig zouden zijn onder de roofing werden niet getest.

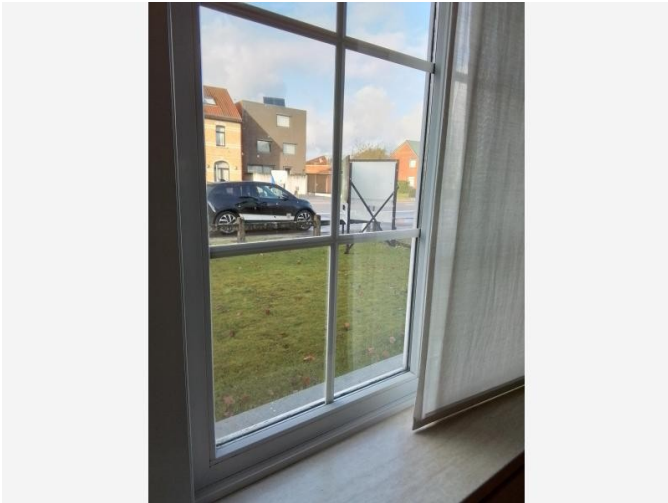
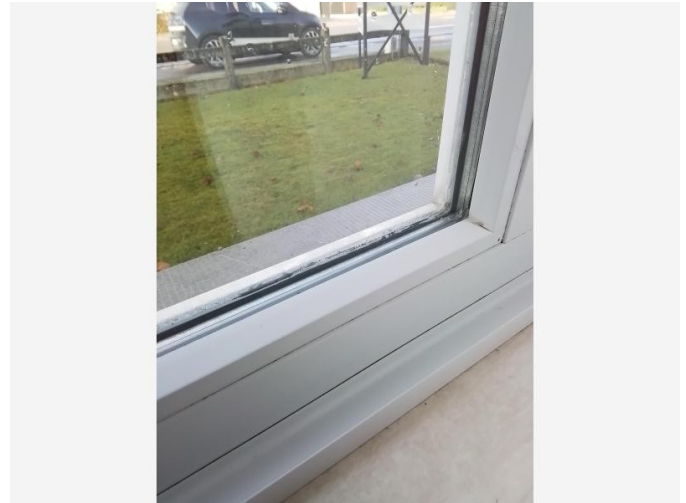
Geen asbest

Beschrijving	Kit aan de ramen
Omgeving	Grenst aan binnen- en buitenlucht
Primaire drager	Wandopening verticaal (raam, deur, ...)
Bindmiddel van materiaal	Kitten, mastiek, pasta
Gebondenheid op basis van bindmiddel	Hecht
Identificatiemethode	Vaststelling zonder monsternamen
Destructieve handeling voor identificatie	Nee

Het gaat over een elastische kit, deze is nooit asbestverdacht.

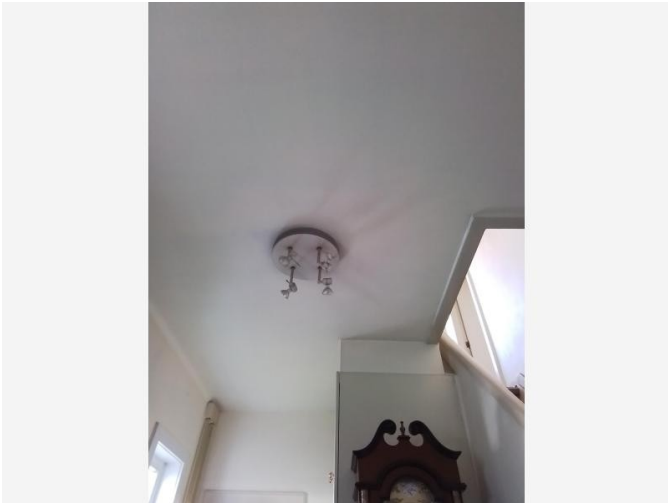
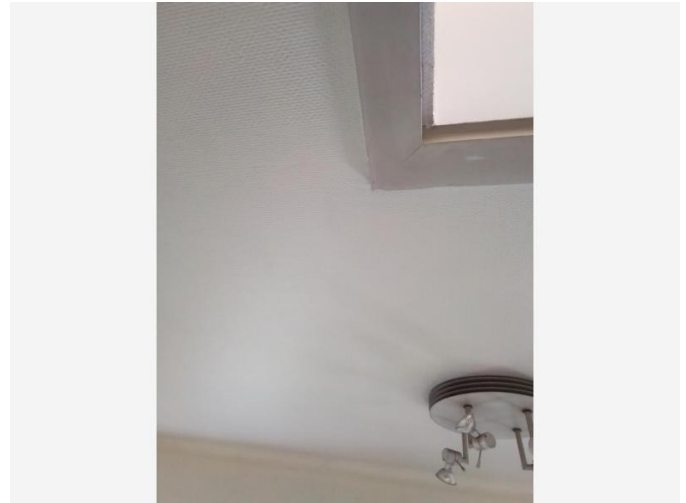
Fiche 7: Bezetting plafond

Geen asbest

#	Type	Referentie	Resultaat
7.1	Mengmonster	221207 klap plaf	Geen asbest

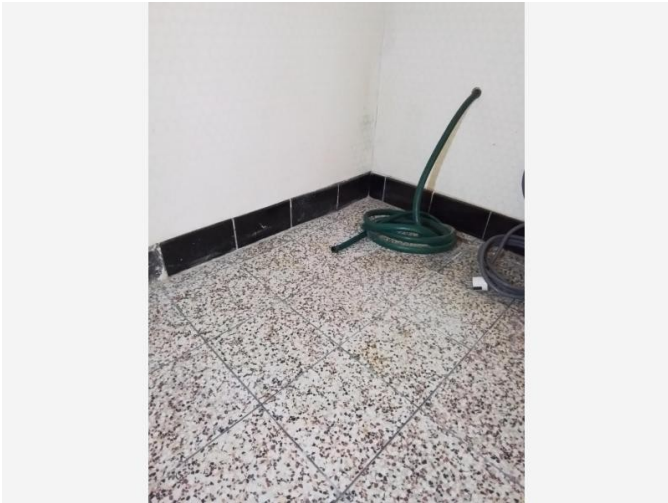
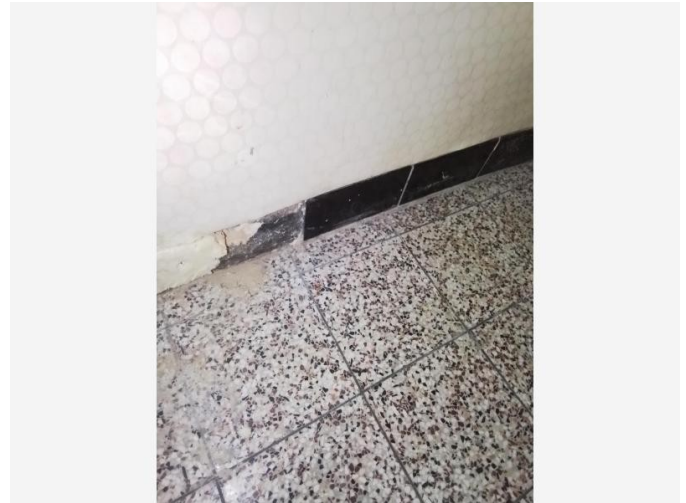
Fiche 8: Plint berging

Geen asbest

#	Type	Referentie	Resultaat
8.1	Puntmonster	221207 klap plint	Geen asbest

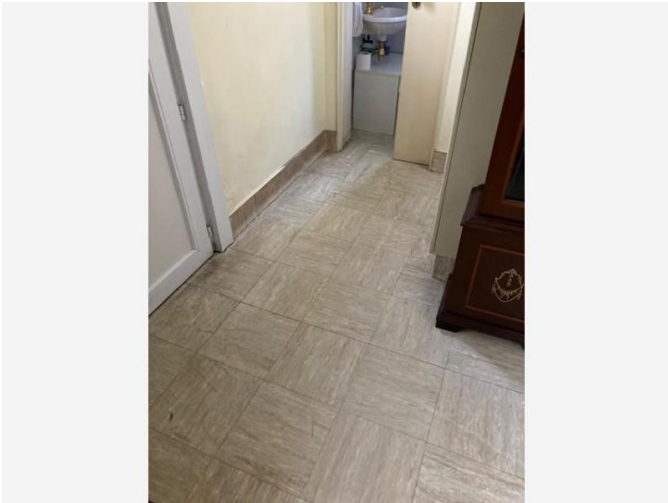
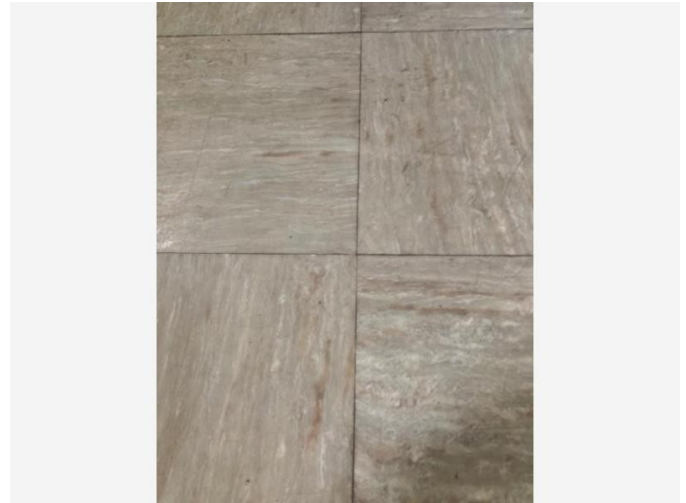
Geen asbest

#	Type	Referentie	Resultaat
9.1	Puntmonster	221207 klap plaat	Geen asbest

Beschrijving	Linoleum tegels
Omgeving	Binnen
Primaire drager	Vloer
Bindmiddel van materiaal	Kunststof of -hars

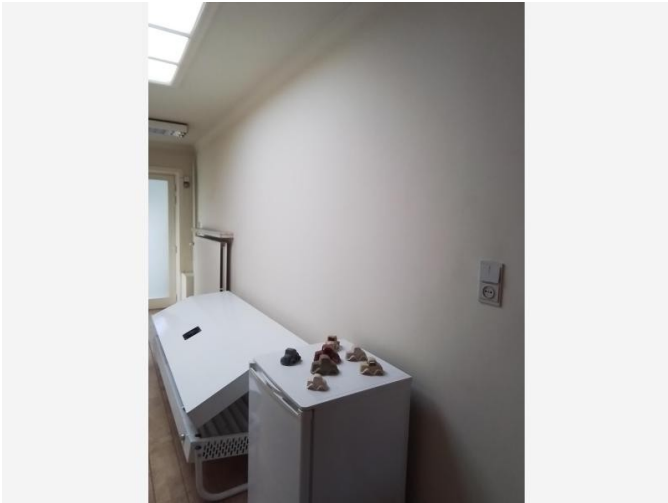
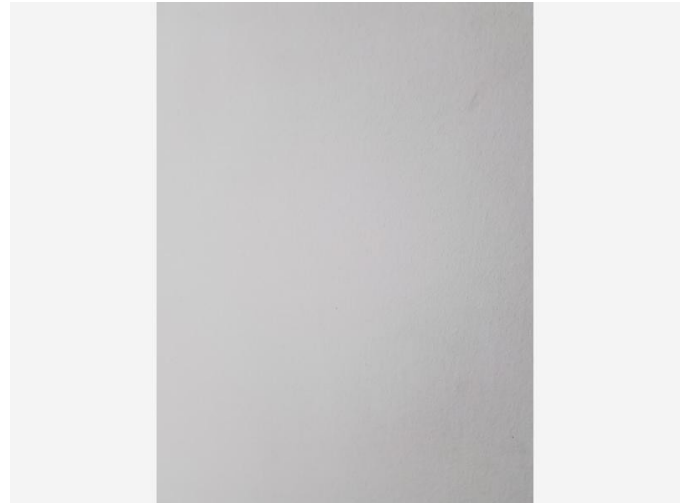
Geen asbest

#	Type	Referentie	Resultaat
10.1	Mengmonster	221207 klap muur	Geen asbest

Beschrijving	Bezetting muur
Omgeving	Binnen
Primaire drager	Binnenwand
