Asbestinventarisatetest

Sint-Gillisbaan 124, 9100 Sint-Niklaas

Attestnummer : 20240215-000236.000

Uitgegeven op : 15.02.2024

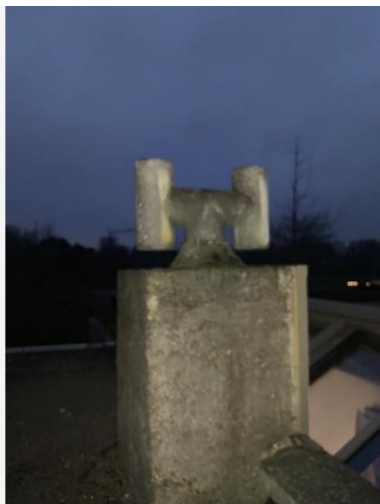
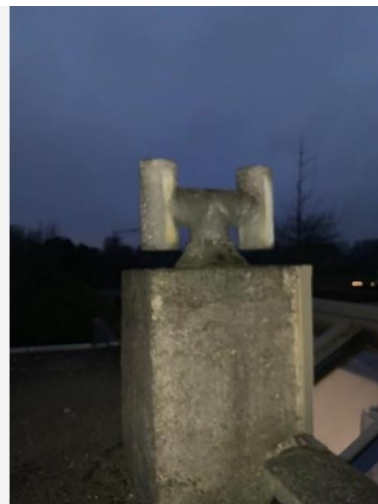
Het asbestmateriaal valt onder de mijlpaal van 2034.

- Eenvoudige handelingen: enkel door erkend asbestverwijderaar
Er is hoogstwaarschijnlijk crocidoliet aanwezig.

| Eindbeoordeling materiaalrisico | Laag materiaalrisico en/of verlaagde kans op vezelvrijgave |

| Asbestsoort (vezeltype) | Crocidoliet aanwezig |
| Toestand van het materiaal | Matig beschadigd, matig verweerd |

| Beschrijving | Rookgasafvoer |
| Asbestmateriaal | Schouwhoed, ventilatiekap (anti-windval) |

- Zorg voor een veilig beheer en verwijder dit asbestmateriaal wanneer het bij werken eenvoudig bereikbaar wordt. Controleer de toestand jaarlijks op wijzigingen.

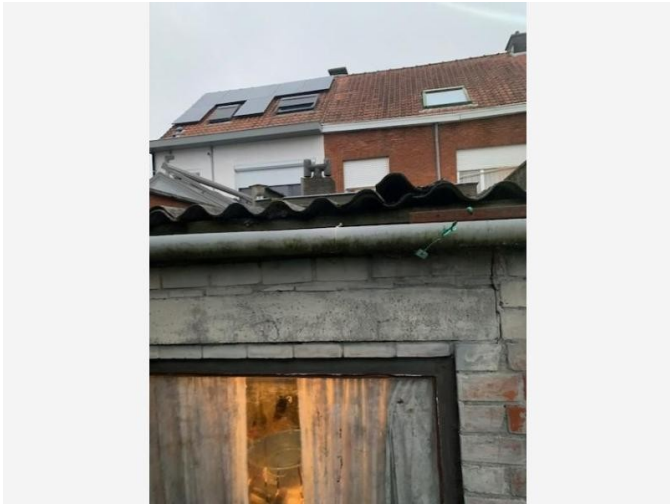
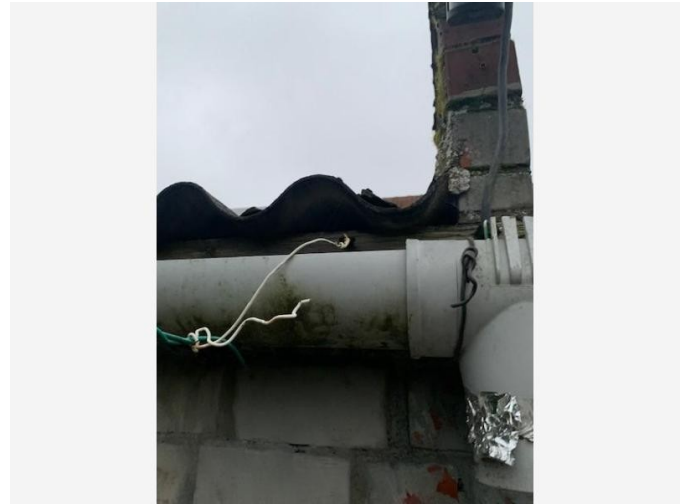
Het asbestmateriaal valt onder de mijlpaal van 2034.

| Eindbeoordeling materiaalrisico | Laag materiaalrisico en/of verlaagde kans op vezelvrijgave |

| Asbestsoort (vezeltype) | Crocidoliet aanwezig |
| Toestand van het materiaal | Matig beschadigd, matig verweerd |

| Beschrijving | Golfplaten |
| Asbestmateriaal | Dak- en gevelbekleding - Golfplaat |

- Verwijder dit asbestmateriaal zo snel mogelijk. Volg de toestand goed op.

- Eenvoudige handelingen: mag via doe-het-zelf of door werknemer(s) met opleidingsattest eenvoudige handelingen
Mag je zelf weg doen, (aangeraden met een beschermend pak en mondmasker).

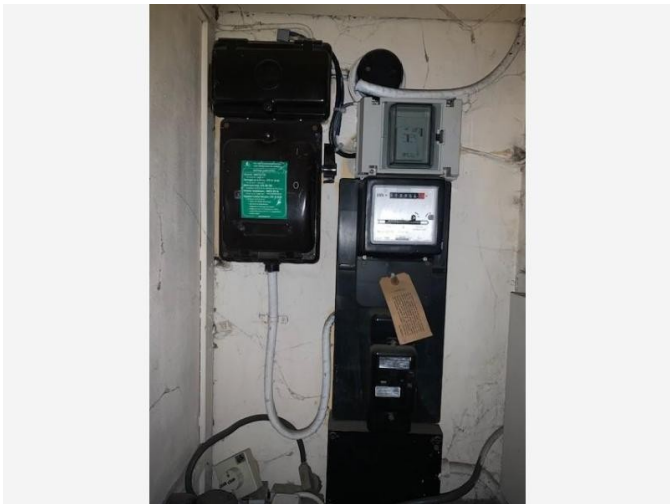
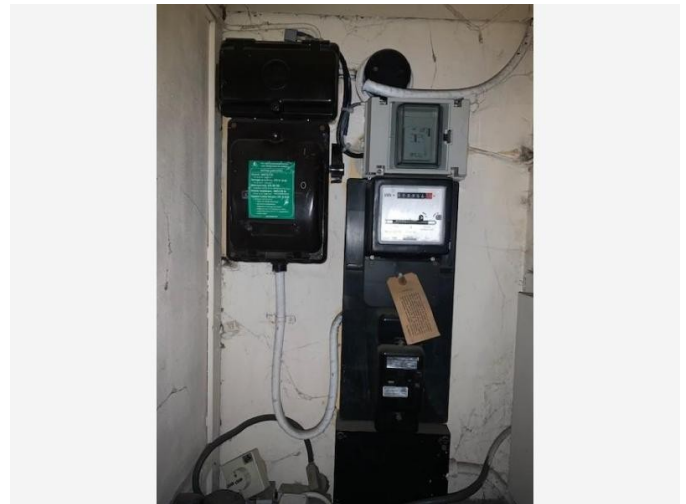
Het asbestmateriaal valt onder de mijlpaal van 2040.

| Eindbeoordeling materiaalrisico | Laag materiaalrisico en/of verlaagde kans op vezelvrijgave |

| Asbestsoort (vezeltype) | Alleen chrysotiel |
| Toestand van het materiaal | Onbeschadigd, niet verweerd |

| Beschrijving | Bakeliet |
| Asbestmateriaal | Plaat, paneel, tablet - Type Bakeliet |

- Zorg voor een veilig beheer. Vermijd het beschadigen van het asbestmateriaal. Controleer de toestand jaarlijks op wijzigingen.

- Eenvoudige handelingen: mag via doe-het-zelf of door werknemer(s) met opleidingsattest eenvoudige handelingen
Aangeraden door een elektricien

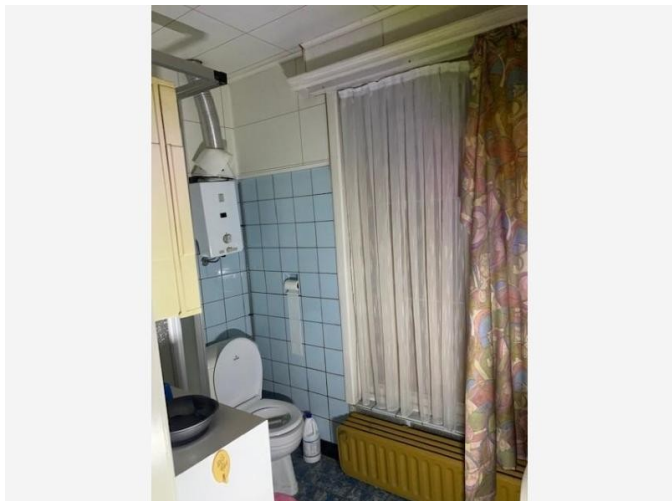
Fiche 4: lijmlaag achter blauwe tegels boven en WC beneden

Bij werken controleren. Geen staal genomen omdat ik anders destructief te werk ga en beschadiging aanbreng.

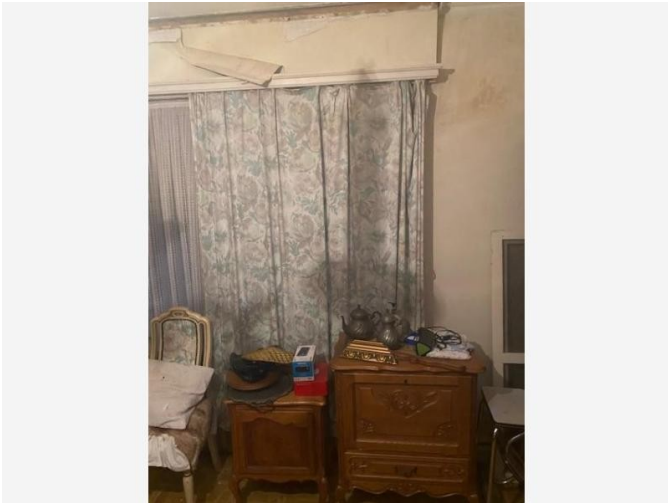
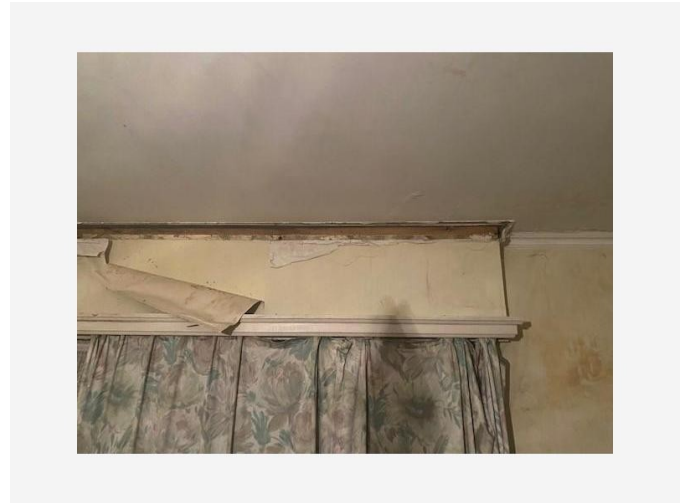
Geen asbest

| # | Type | Referentie | Resultaat |
|---|---|---|---|
| 5.1 | Puntmonster | 2412546-05 | Geen asbest |

| Beschrijving | pleister |

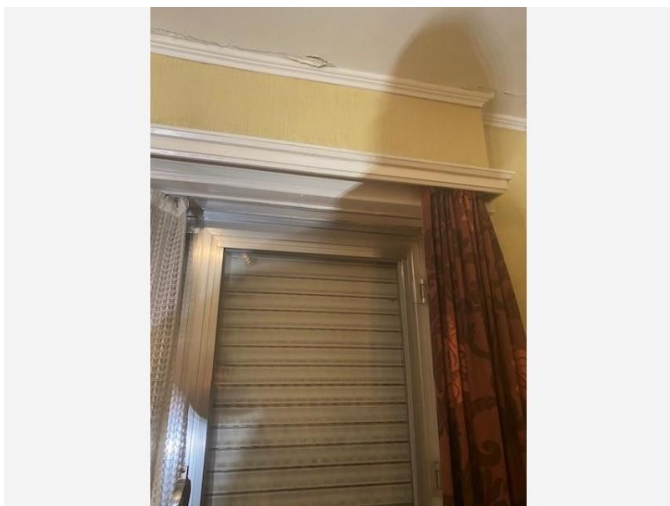
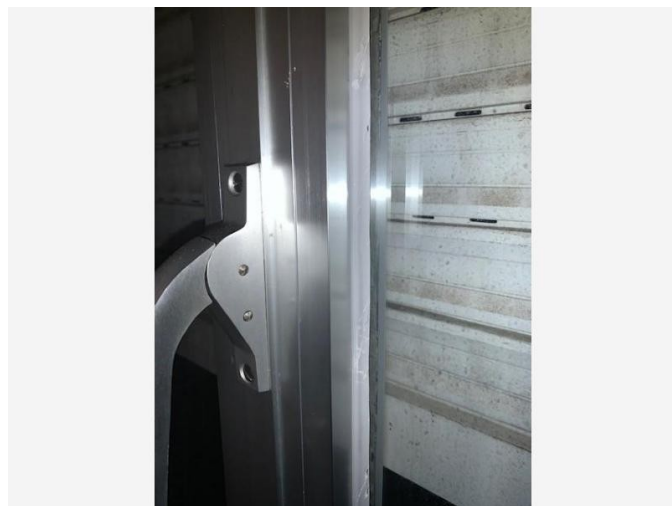
Geen asbest

| # | Type | Referentie | Resultaat |
|---|---|---|---|
| 6.1 | Puntmonster | 2412546-06 | Geen asbest |

| Beschrijving | mastiek ramen boven |

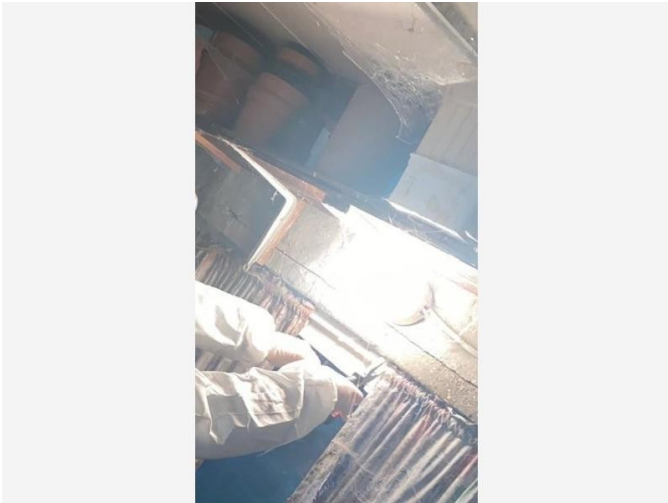
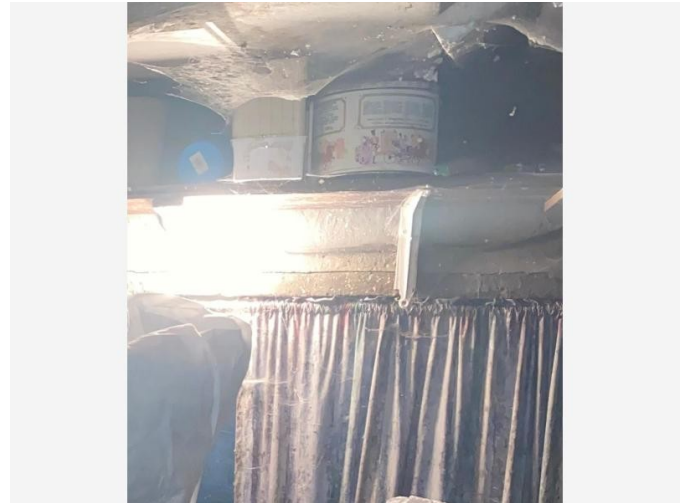
Geen asbest

| # | Type | Referentie | Resultaat |
|---|---|---|---|
| 7.1 | Puntmonster | 2412546-04 | Geen asbest |

| Beschrijving | beton |

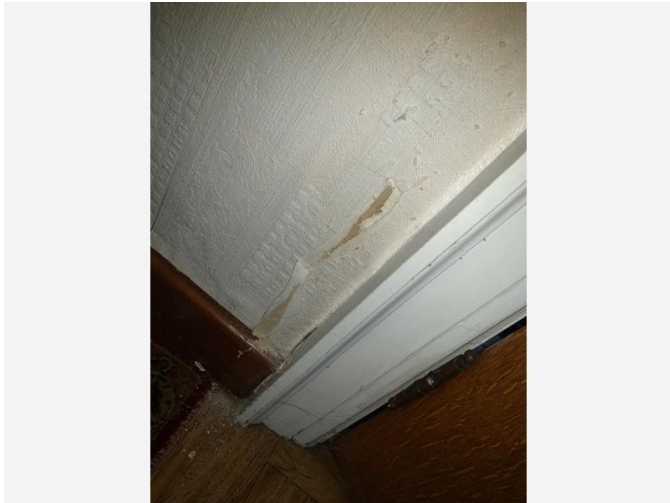
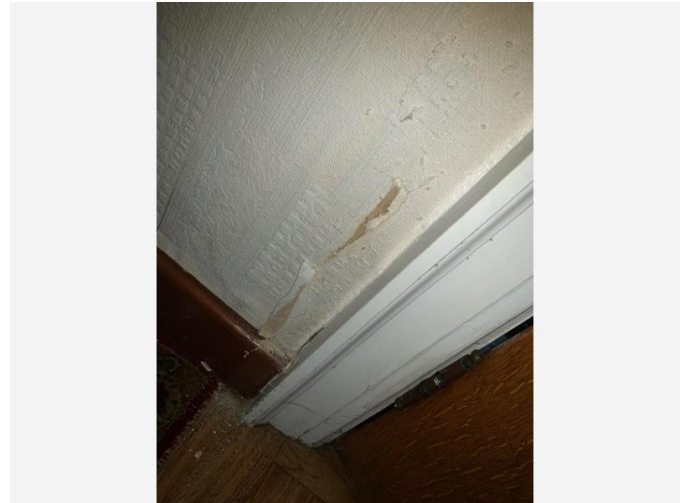
Geen asbest

| # | Type | Referentie | Resultaat |
|---|---|---|---|
| 8.1 | Puntmonster | 2412546-09 | Geen asbest |

| Beschrijving | muren beneden |

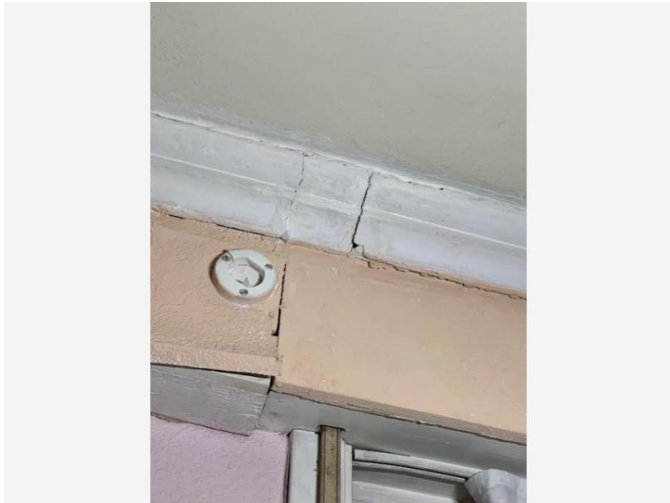
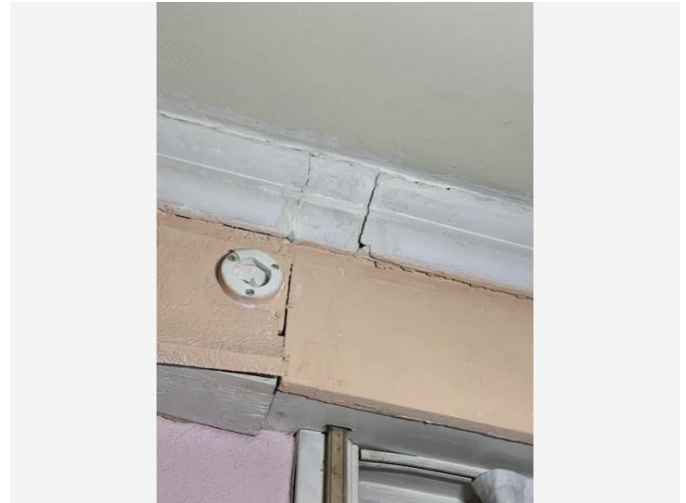
Geen asbest

| # | Type | Referentie | Resultaat |
|---|---|---|---|
| 9.1 | Puntmonster | 2412546-07 | Geen asbest |

| Beschrijving | pleister boven |

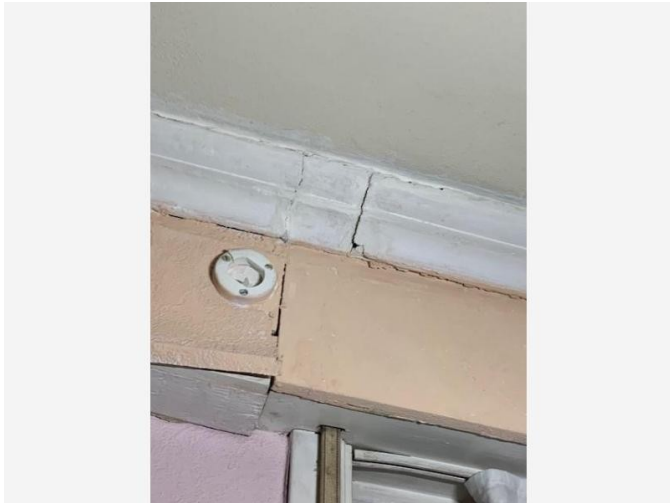
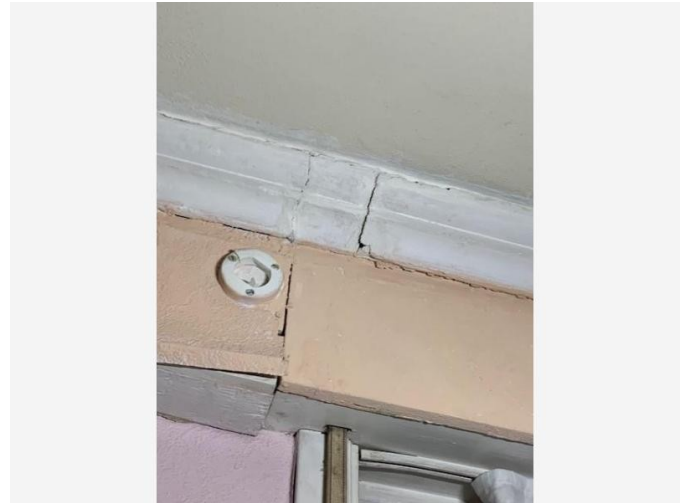
Geen asbest

| # | Type | Referentie | Resultaat |
|---|---|---|---|
| 10.1 | Puntmonster | 2412546-08 | Geen asbest |

| Beschrijving | muren boven |

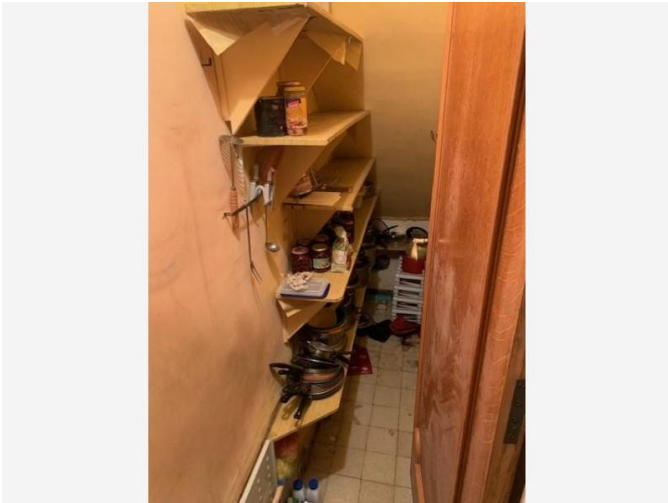
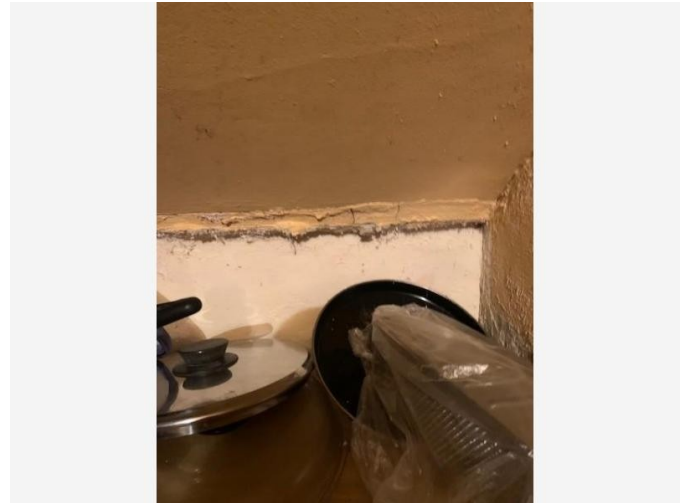
Geen asbest

| # | Type | Referentie | Resultaat |
|---|---|---|---|
| 11.1 | Puntmonster | 2412546-01 | Geen asbest |

| Beschrijving | Pleister |

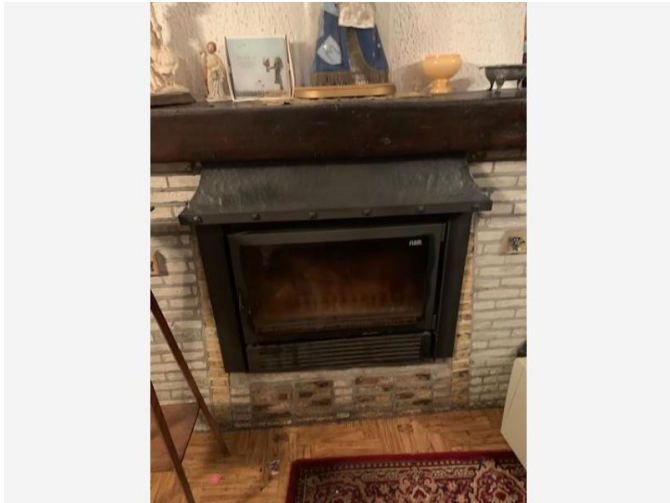
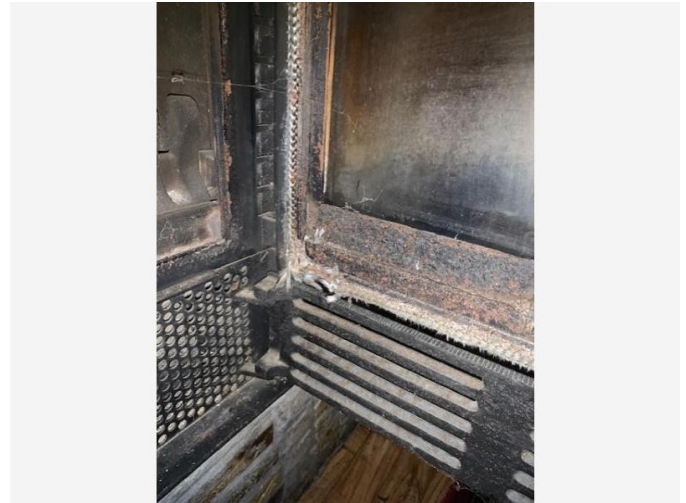
Geen asbest

| # | Type | Referentie | Resultaat |
|---|---|---|---|
| 12.1 | Puntmonster | 2412546-02 | Geen asbest |

| Beschrijving | Koord haard |

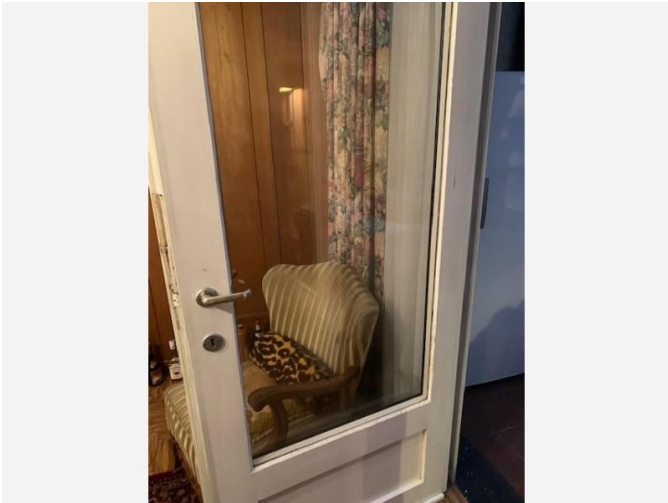
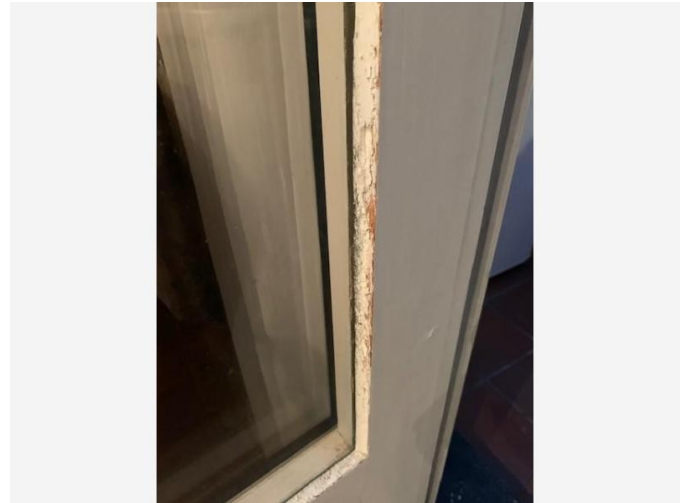
Geen asbest

| # | Type | Referentie | Resultaat |
|---|---|---|---|
| 13.1 | Puntmonster | 2412546-03 | Geen asbest |

| Beschrijving | mastiek |
