Asbestinventarisatetest

Kasteelstraat 73, 9140 Temse

Attestnummer : 20240929-000065.000

Uitgegeven op : 29.09.2024

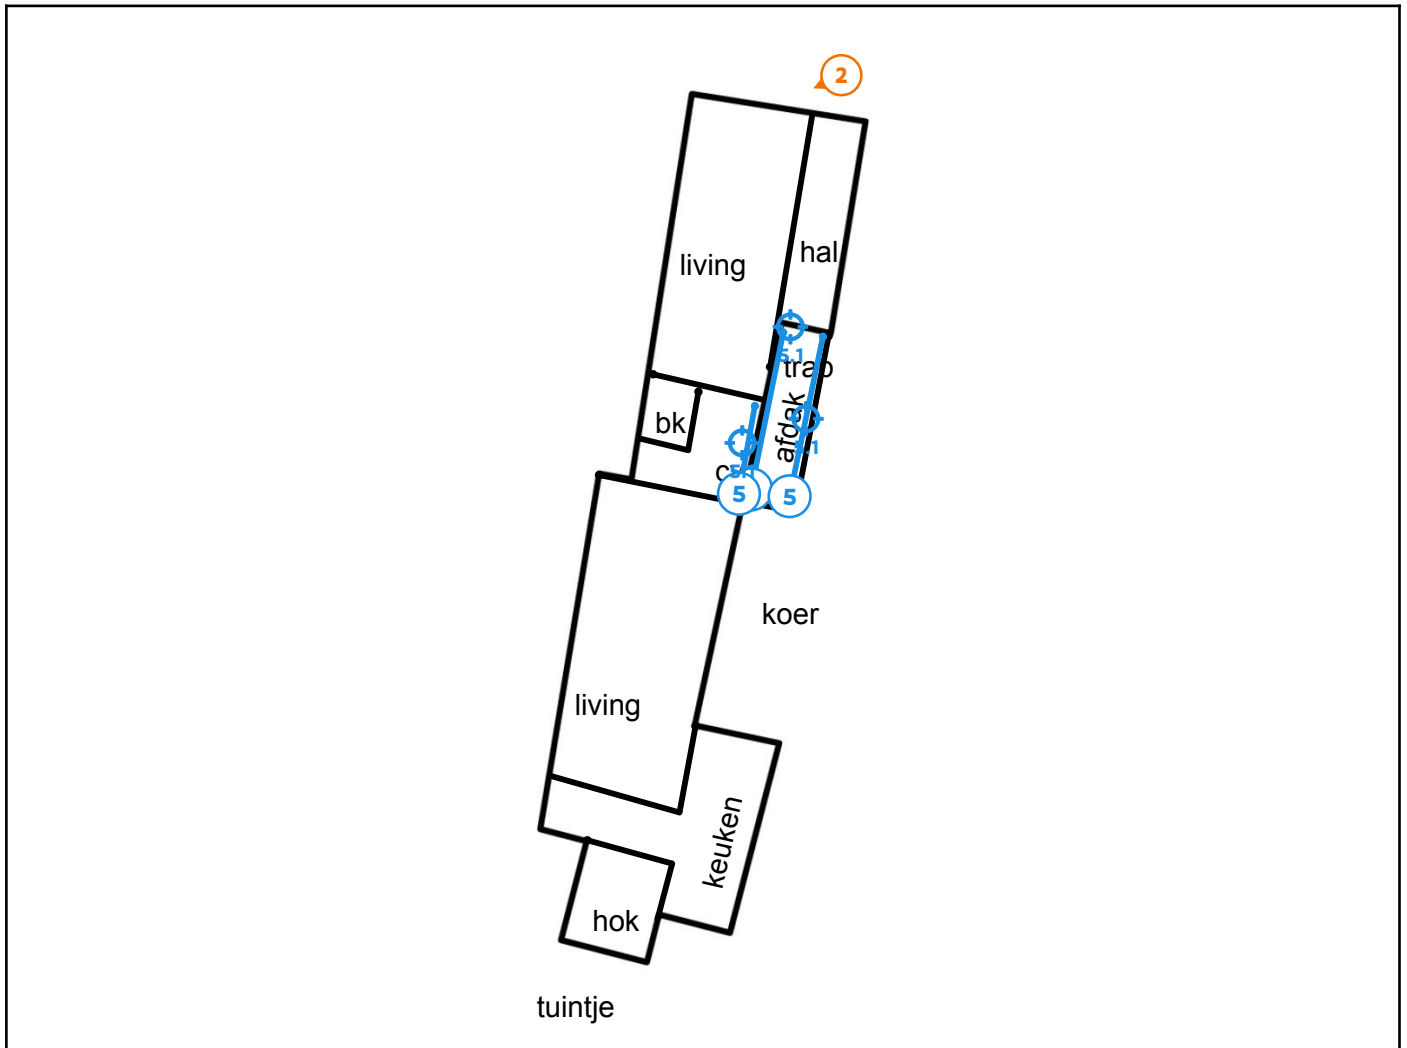
Plan 1.1: Gelijkvloers

Beschrijving	Type	Actie
2. glasal plaatje raam	Asbestmateriaal	Verwijderen
5. Pleisterwerk muren	Geen asbest	-
5.1 Code: 1	Mengmonster	-

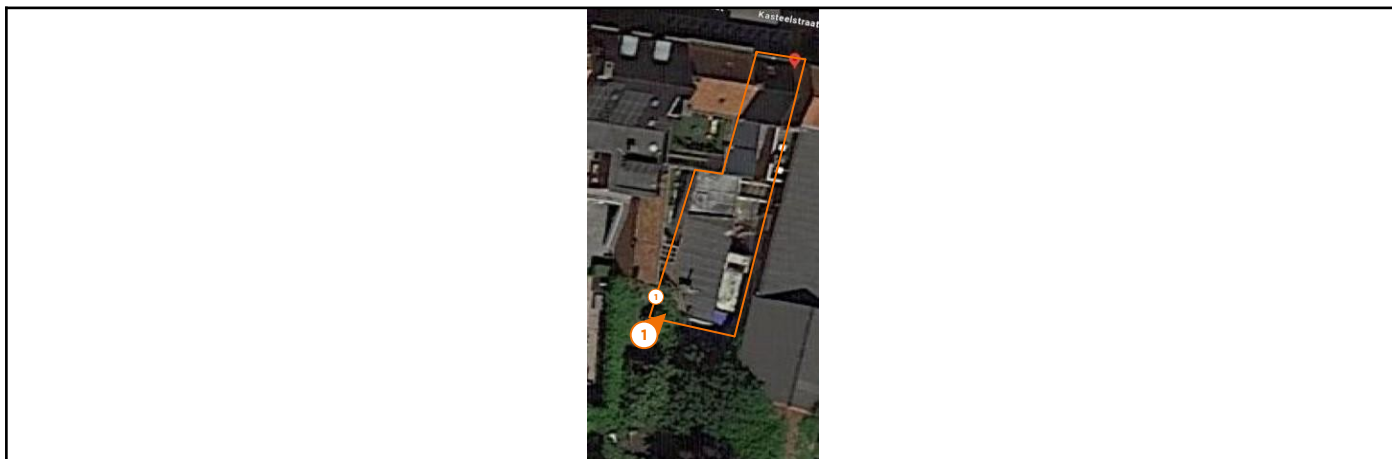
Plan 1.4: kasteelstraat 73

Beschrijving	Type	Actie
1. schouwpijp	Asbestmateriaal	Verwijderen

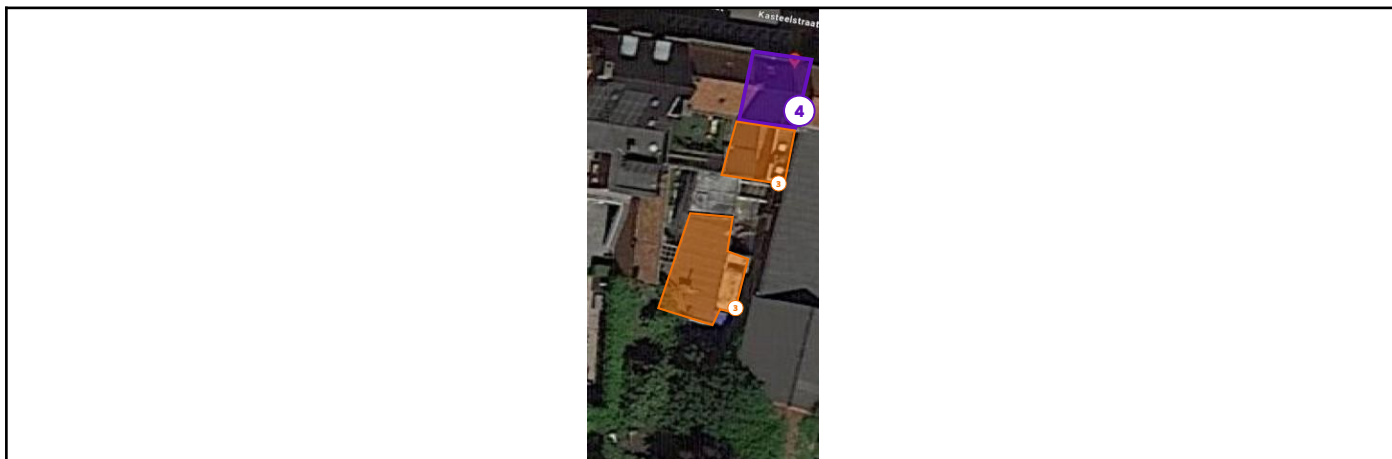
Plan 1.5: kasteelstraat 73

Beschrijving	Type	Actie
3. Roofing op plat dak niet bemonsterd	Asbestmateriaal	Verwijderen
4. onderdak	Advies	-

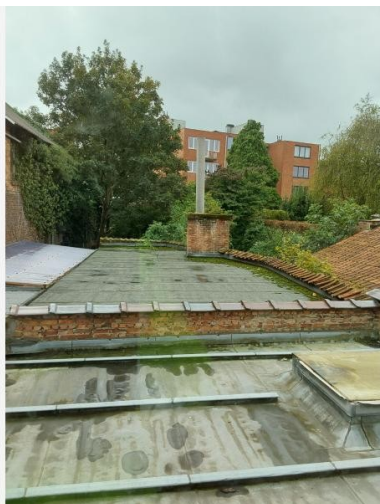
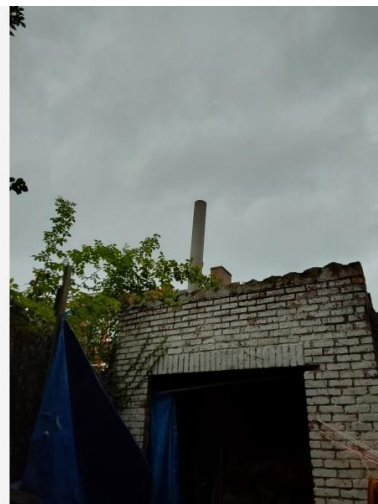
Het asbestmateriaal valt onder de mijlpaal van 2034.

Verwijderen

Eindbeoordeling materiaalrisico	Verhoogd materiaalrisico en/of verhoogde kans op vezelvrijgave
---------------------------------	--

Gebondenheid	Categorie 1: hechtgebonden in oorsprong
Asbestsoort (vezeltype)	Crocidoliet aanwezig
Asbestconcentratie	Laag (< 50%)
Afschermingsgraad van het gehele materiaal	Geheel of deels vrij aan de buitenlucht
Toestand van het materiaal	Matig beschadigd, matig verweerd

Beschrijving	schouwpijp
Omgeving	Buiten
Primaire drager	Schuin dak
Asbestmateriaal	Rookgaskanaal
Bindmiddel van asbestmateriaal	Cement
Gebondenheid op basis van bindmiddel	Hecht
Hoeveelheid (lengte - omtrek - dikte - aantal)	<ul style="list-style-type: none">• 3,00 m - 80,00 cm - 0,32 cm - 1 stuk
Totaal volume	0,008 m ³
Eenvoudig bereikbaar	Ja
Bevestigingswijze	<ul style="list-style-type: none">• Verlijmd, ingegoten, versmeerd
Identificatiemethode	Vaststelling zonder monstername
Destructieve handeling voor identificatie	Nee

- Zorg voor een veilig beheer. Vermijd het beschadigen van het asbestmateriaal. Controleer de toestand jaarlijks op wijzigingen.

- Eenvoudige handelingen: mag via doe-het-zelf of door werknemer(s) met opleidingsattest eenvoudige handelingen
Gelieve alle veiligheidsregels te respecteren bij het verwijderen en de aangepaste beschermmiddelen te gebruiken. Vermijd breken. In dubbele speciale asbestzak afvoeren naar het containerpark.
<https://www.asbestinfo.vlaanderen/>

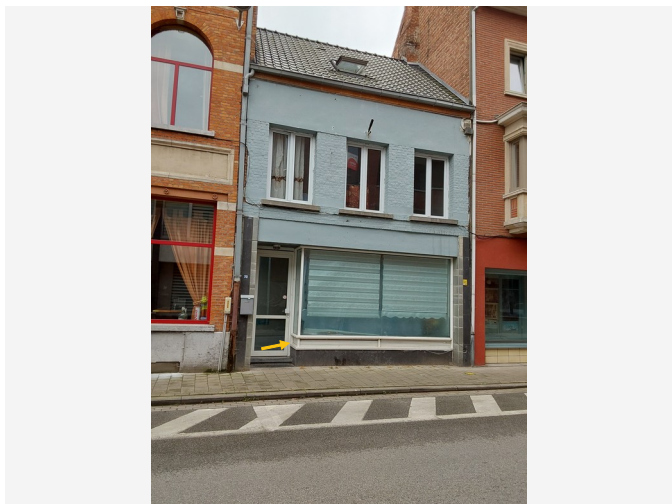
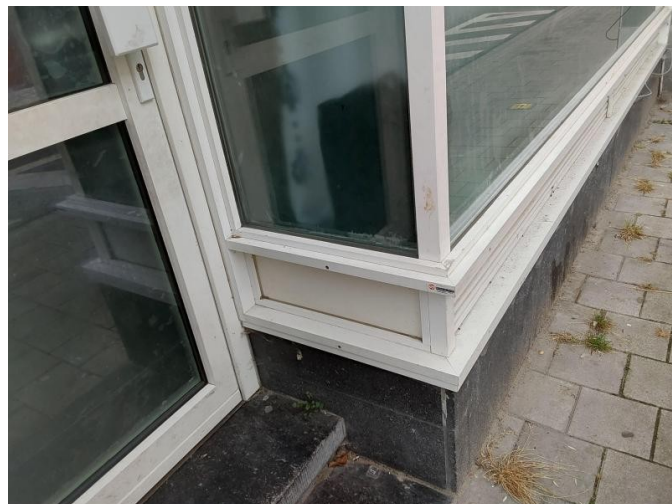
Het asbestmateriaal valt onder de mijlpaal van 2040.

Verwijderen

Eindbeoordeling materiaalrisico	Verhoogd materiaalrisico en/of verhoogde kans op vezelvrijgave
---------------------------------	--

Gebondenheid	Categorie 1: hechtgebonden in oorsprong
Asbestsoort (vezeltype)	Crocidoliet aanwezig
Asbestconcentratie	Laag (< 50%)
Afschermingsgraad van het gehele materiaal	Geheel of deels (ook) vrij aan de binnenlucht
Toestand van het materiaal	Licht beschadigd, licht verweerd. Intact calciumsilicaatmateriaal of categorie III 'gebondenheid'

Beschrijving	glasal plaatje raam
Omgeving	Binnen
Primaire drager	Plafond
Asbestmateriaal	Plaat, paneel, tablet - Geëmailleerd, type Glasal
Bindmiddel van asbestmateriaal	Cement
Gebondenheid op basis van bindmiddel	Hecht
Hoeveelheid (oppervlakte - dikte - aantal)	<ul style="list-style-type: none">• 0,20 m² - 0,48 cm - 1 stuk
Totaal volume	< 0,001 m ³
Eenvoudig bereikbaar	Ja
Bevestigingswijze	<ul style="list-style-type: none">• Los (al dan niet bedekt)
Identificatiemethode	Vaststelling zonder monstername
Destructieve handeling voor identificatie	Nee

- Zorg voor een veilig beheer. Vermijd het beschadigen van het asbestmateriaal. Controleer de toestand jaarlijks op wijzigingen.

- Eenvoudige handelingen: mag via doe-het-zelf of door werknemer(s) met opleidingsattest eenvoudige handelingen
Kleine hoeveelheid. Eenvoudig bereikbaar. Gelieve alle veiligheidsregels te respecteren bij het verwijderen en de aangepaste beschermmiddelen te gebruiken. Vermijd breken. In dubbele speciale asbestzak afvoeren naar het containerpark. <https://www.asbestinfo.vlaanderen/>

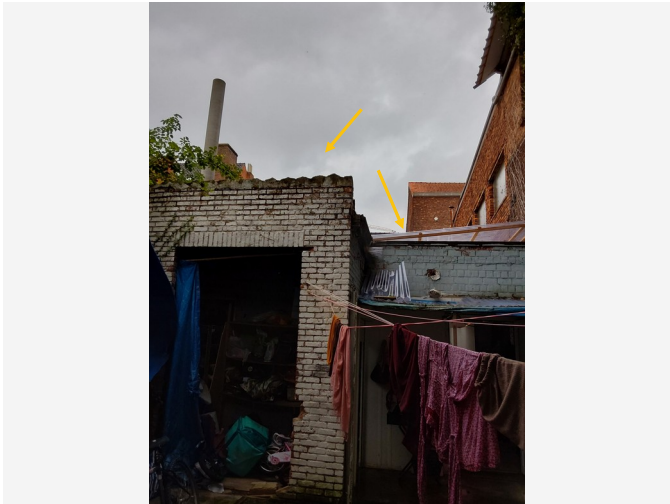
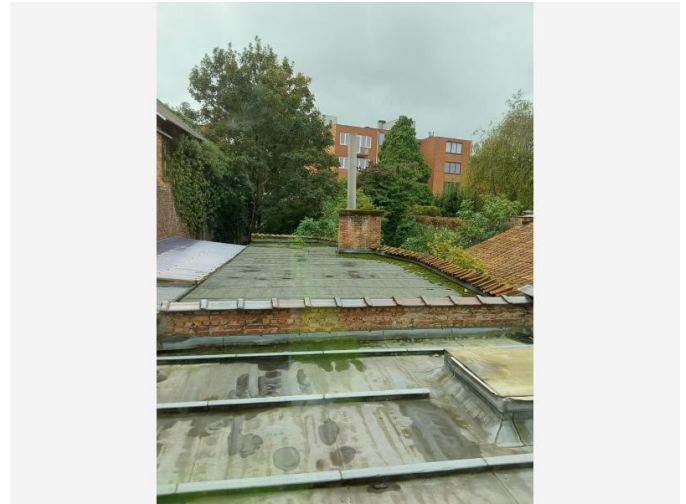
Het asbestmateriaal valt onder de mijlpaal van 2040.

Verwijderen

Eindbeoordeling materiaalrisico	Verhoogd materiaalrisico en/of verhoogde kans op vezelvrijgave
---------------------------------	--

Gebondenheid	Categorie 1: hechtgebonden in oorsprong
Asbestsoort (vezeltype)	Alleen chrysotiel
Asbestconcentratie	Laag (< 50%)
Afschermingsgraad van het gehele materiaal	Geheel of deels vrij aan de buitenlucht
Toestand van het materiaal	Matig beschadigd, matig verweerd

Beschrijving	Roofing op plat dak niet bemonsterd
Omgeving	Buiten
Primaire drager	Plat dak
Asbestmateriaal	Dak- en gevelbekleding - Roofing
Bindmiddel van asbestmateriaal	Bitumen (roofing, teer, asfalt)
Gebondenheid op basis van bindmiddel	Hecht
Hoeveelheid (oppervlakte - aantal)	• 74,00 m ² - 1 stuk
Totale oppervlakte	74,00 m ²
Eenvoudig bereikbaar	Ja
Bevestigingswijze	• Verlijmd, ingegoten, versmeerd
Identificatiemethode	Vaststelling zonder monstername Motivatie: Groot risico op structurele gevolgschade (lekschade, werking installatie,...)
Destructieve handeling voor identificatie	Nee

- Zorg voor een veilig beheer. Vermijd het beschadigen van het asbestmateriaal. Controleer de toestand jaarlijks op wijzigingen.

- Eenvoudige handelingen: mag via doe-het-zelf of door werknemer(s) met opleidingsattest eenvoudige handelingen
Advies werknemers met opleidingsattest. Gelieve alle veiligheidsregels te respecteren bij het verwijderen en de aangepaste beschermmiddelen te gebruiken. Vermijd breken. In dubbele speciale asbestzak afvoeren naar het containerpark. <https://www.asbestinfo.vlaanderen/>

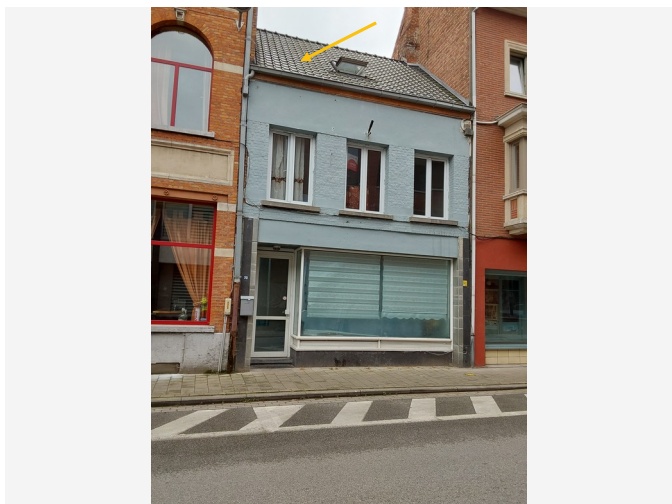
Onderkant volledig afgewerkt. Pannen alleen bereikbaar via velux. Doek rond de velux kunnen spotten. Dit kan eventueel lokaal zijn en niet representatief voor het hele dak.

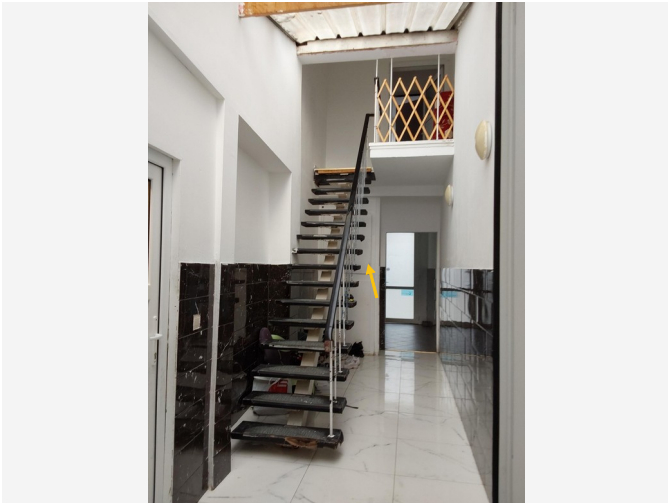
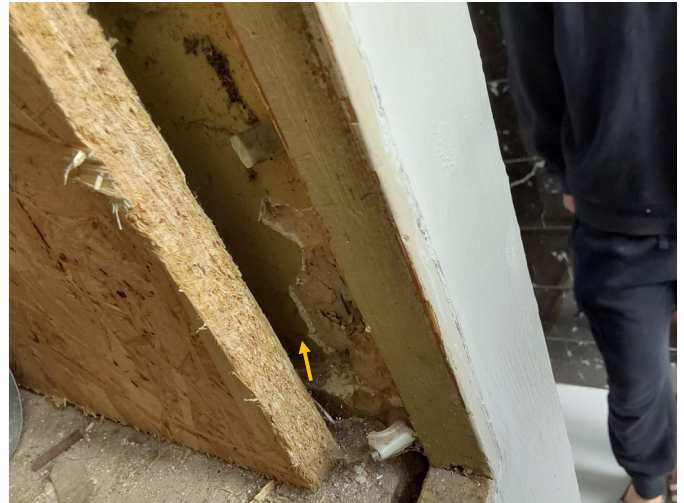
Fiche 5: Pleisterwerk muren

Geen asbest

#	Type	Referentie	Resultaat
5.1	Mengmonster	1	Geen asbest

Beschrijving	Pleisterwerk muren
Omgeving	Binnen
Primaire drager	Binnenwand
Bindmiddel van materiaal	Gips - kalk
Gebondenheid op basis van bindmiddel	Niet-hechtgebonden
Hoeveelheid (oppervlakte - dikte - aantal)	• 5,00 m ² - 0,30 cm - 1 stuk
Totaal volume	0,015 m ³
Identificatiemethode	Vaststelling met monsternamen
Destructieve handeling voor identificatie	Nee
Opmerking	Bijna overal gyproc. Geen bepleisterde plafonds. Op onafgewerkte plaatsen kunnen bemonsteren.
