Asbestinventarisatetest

Begijnenstraat 48, 9100 Sint-Niklaas

Attestnummer : 20241114-000410.000

Uitgegeven op : 14.11.2024

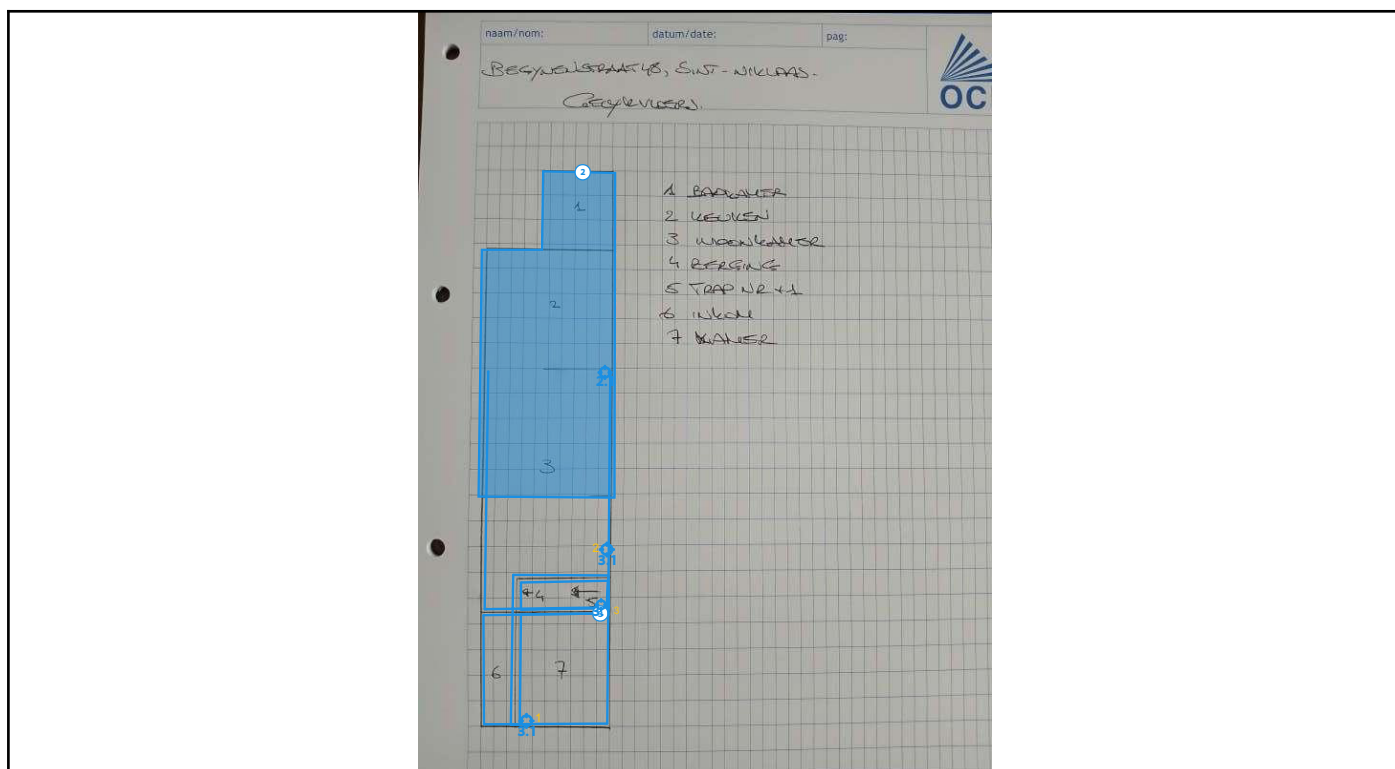
Plan 1.1: Gelijkvloers

Beschrijving	Type	Actie
2. Roofing op woning achteraan	Geen asbest	-
2.1 Code: Roofing	Puntmonster	-
3. pleister wand	Geen asbest	-
3.1 Code: PW	Mengmonster	-

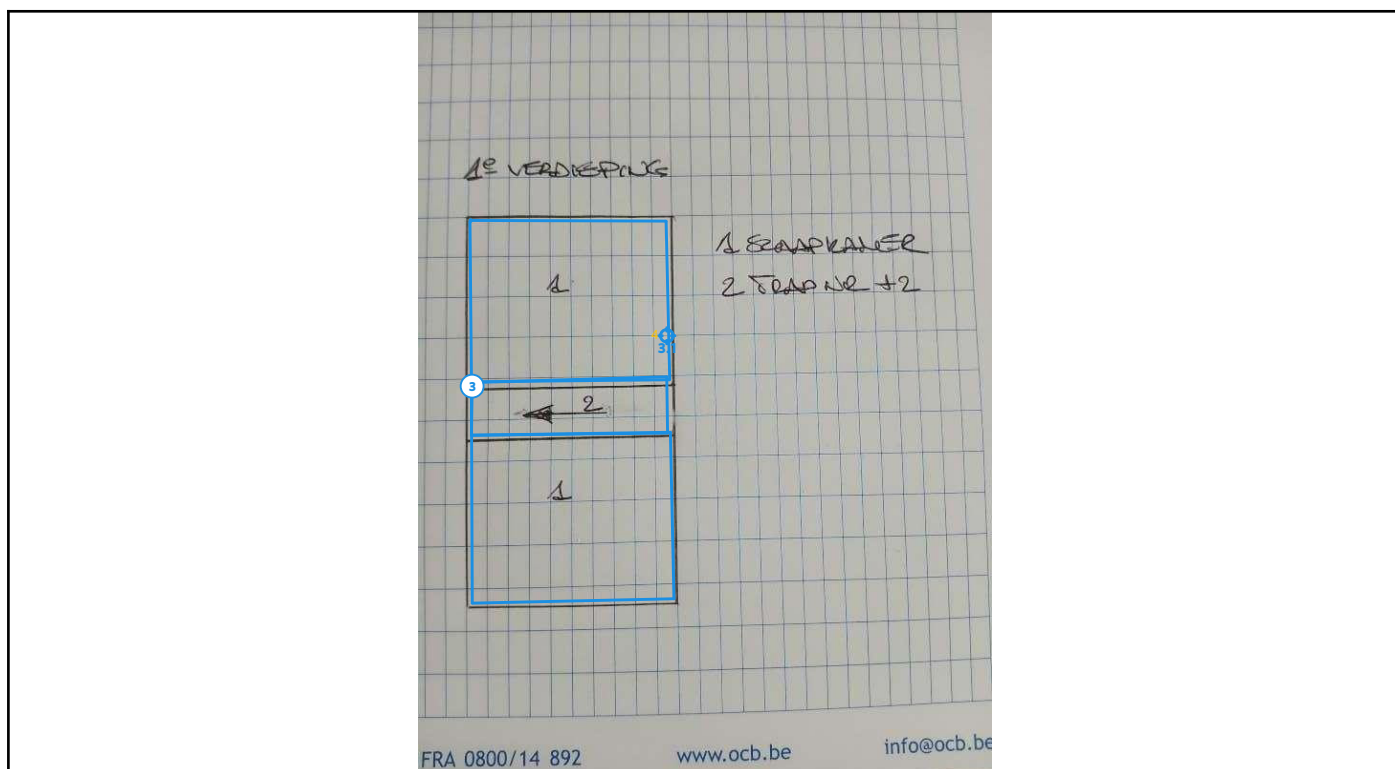
Plan 1.2: 1e verdieping

Beschrijving	Type	Actie
3. pleister wand	Geen asbest	-
3.1 Code: PW	Mengmonster	-

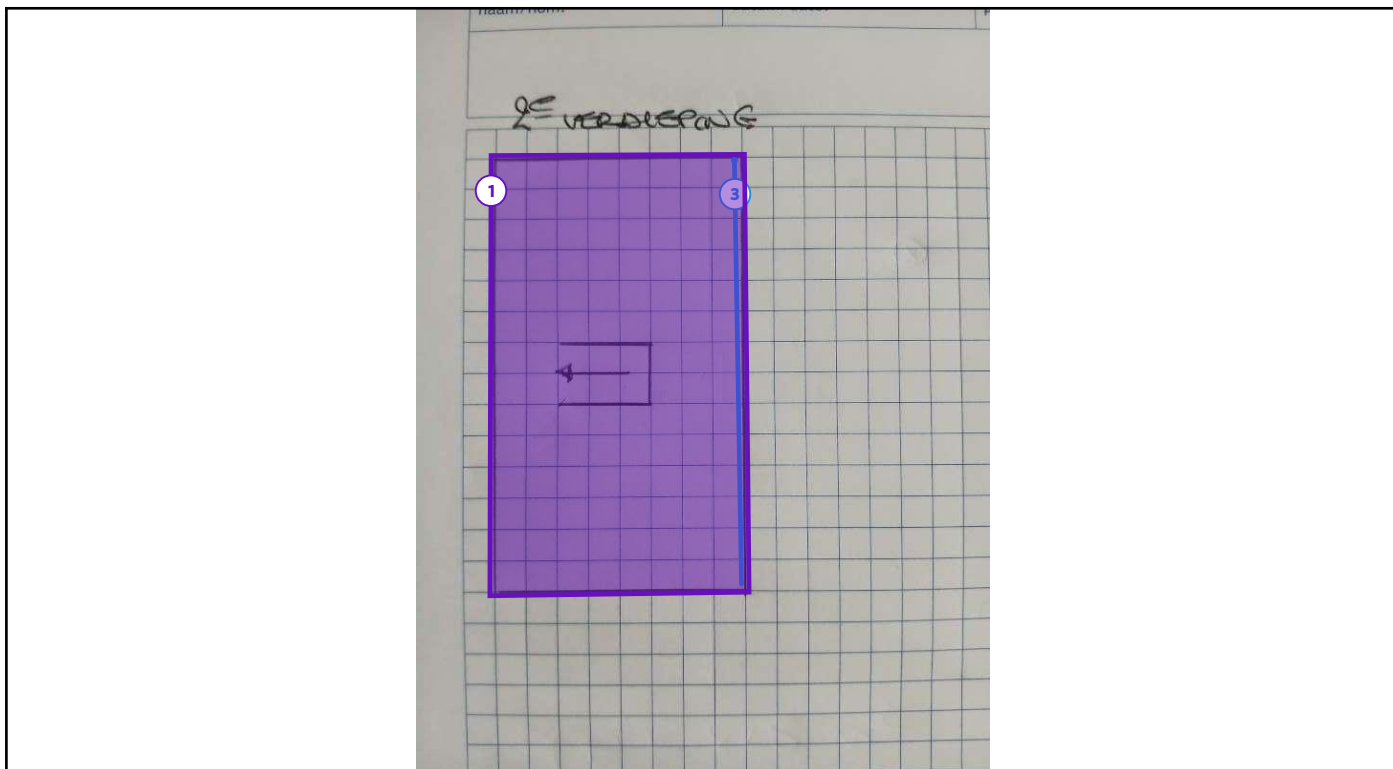
Plan 1.3: 2e verdieping

Beschrijving	Type	Actie
1. onderdak van woning	Advies	-
3. pleister wand	Geen asbest	-

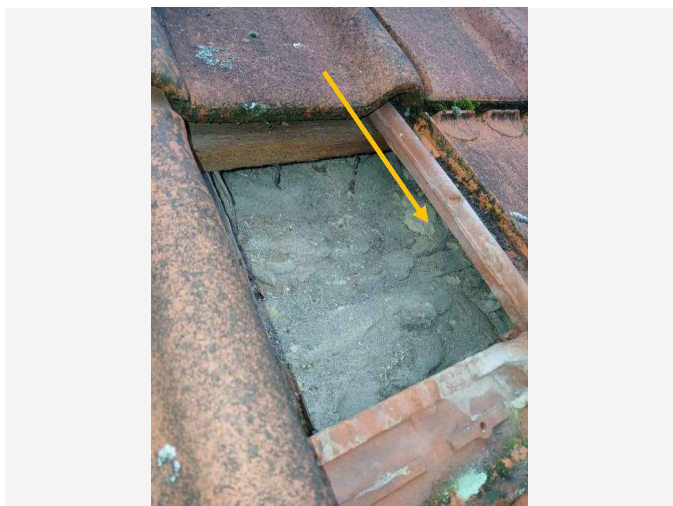
Vrije foto

Advies

Er is geen onderdak aanwezig.

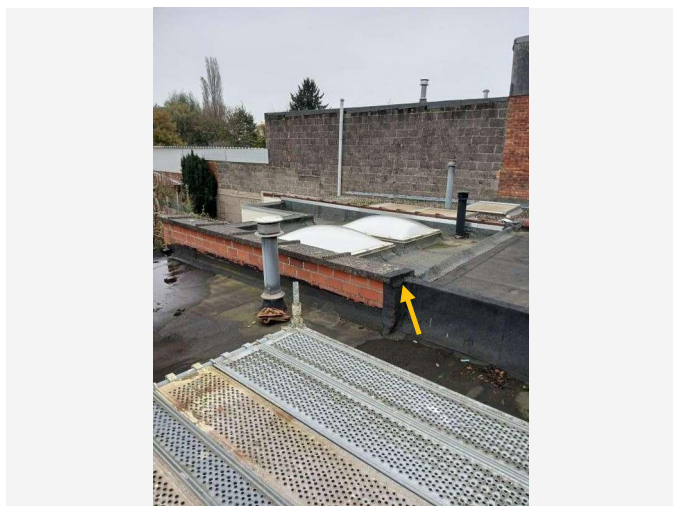
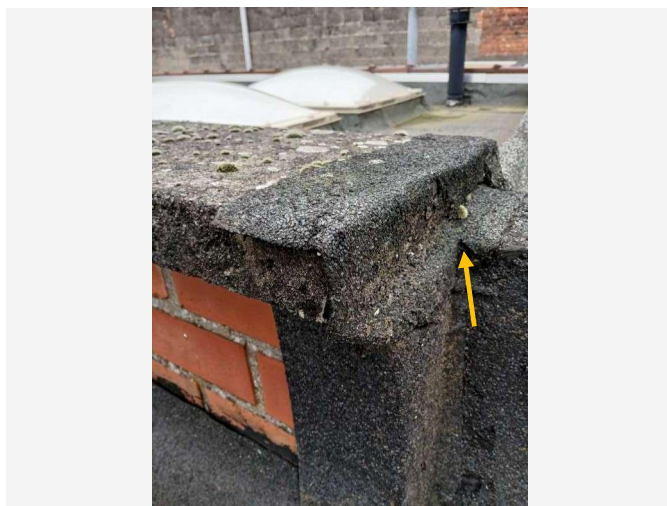
Fiche 2: Roofing op woning achteraan

Conclusie

Geen asbest

#	Type	Referentie	Resultaat
2.1	Puntmonster	Roofing	Geen asbest

Beschrijving	Roofing op woning achteraan
Omgeving	Buiten
Primaire drager	Plat dak
Bindmiddel van materiaal	Bitumen (roofing, teer, asfalt)
Gebondenheid op basis van bindmiddel	Hecht
Hoeveelheid (oppervlakte - aantal)	• 37,00 m ² - 1 stuk
Totale oppervlakte	37,00 m ²
Identificatiemethode	Vaststelling met monsternamen
Destructieve handeling voor identificatie	Nee

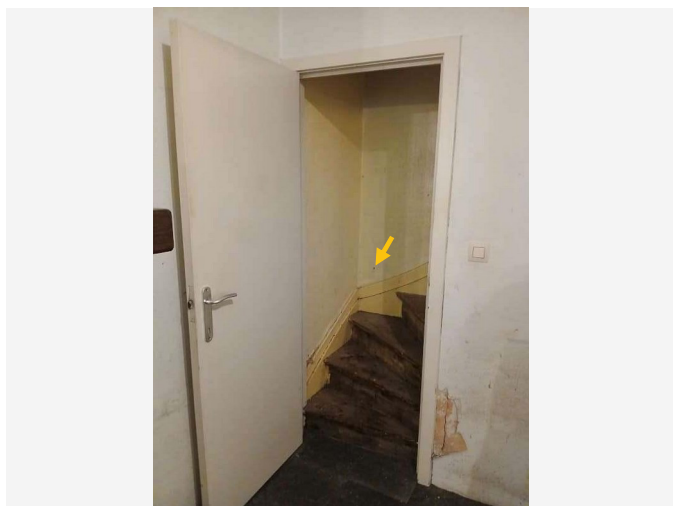
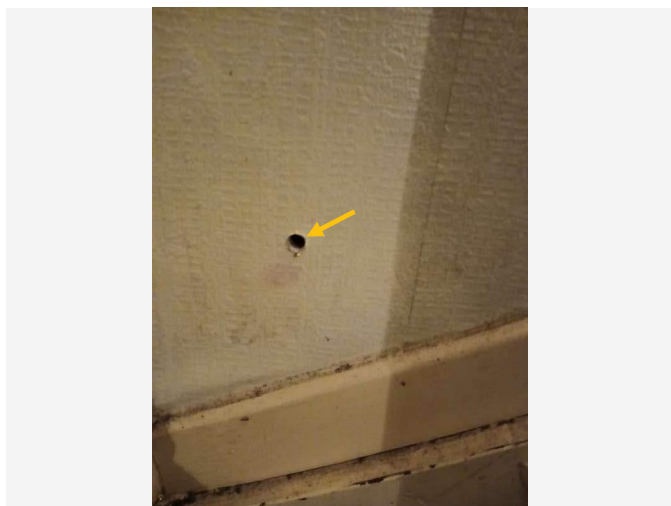
Fiche 3: pleister wand

Conclusie

Geen asbest

#	Type	Referentie	Resultaat
3.1	Mengmonster	PW	Geen asbest

Beschrijving	pleister wand
Omgeving	Binnen
Primaire drager	Binnenwand
Bindmiddel van materiaal	Gips - kalk
Gebondenheid op basis van bindmiddel	Niet-hechtgebonden
Hoeveelheid (oppervlakte - dikte - aantal)	• 185,00 m ² - 1,00 cm - 1 stuk
Totaal volume	1,85 m ³
Identificatiemethode	Vaststelling met monsternamen
Destructieve handeling voor identificatie	Nee
Opmerking	<p>Nergens werd er pleister op de plafonds aangetroffen.</p> <p>Er werd geen pleister op de wanden van de vochtige ruimtes aangetroffen.</p> <ol style="list-style-type: none">1. Kamer vooraan2. Woonkamer3. Traphal4. Slaapkamer
