# Asbestinventarisatetest

Langhalsbeekstraat 100, 9100 Sint-Niklaas

Attestnummer : 20240829-000252.000

Uitgegeven op : 29.08.2024

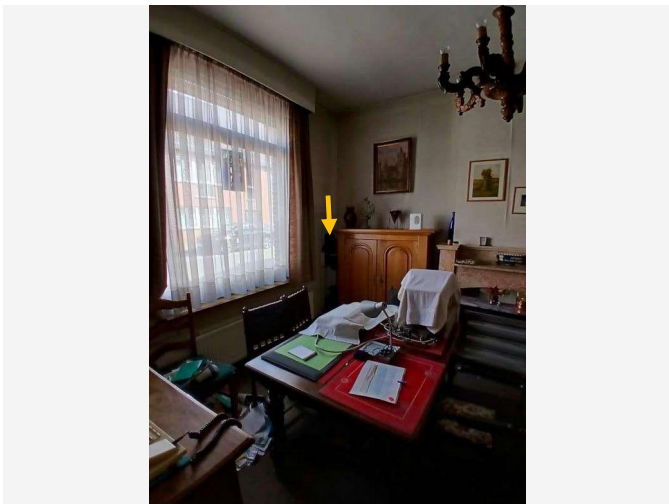
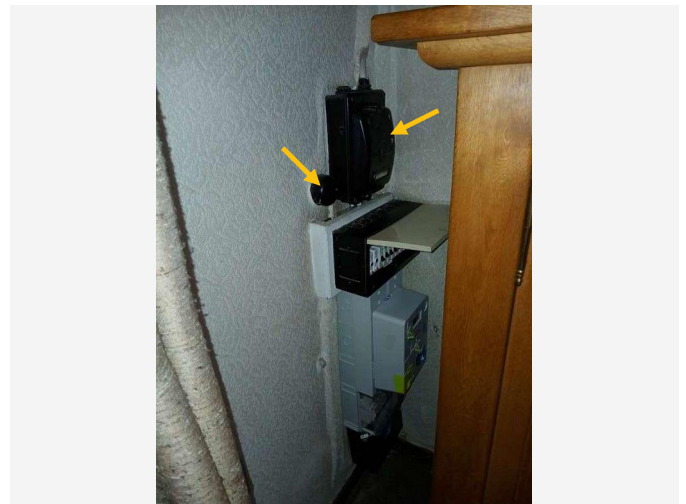
Het asbestmateriaal valt onder de mijlpaal van 2040.

Zorgvuldig beheren

Eindbeoordeling materiaalrisico	Laag materiaalrisico en/of verlaagde kans op vezelvrijgave
---------------------------------	--

Gebondenheid	Categorie 1: hechtgebonden in oorsprong
Asbestsoort (vezeltype)	Crocidoliet aanwezig
Asbestconcentratie	Laag (< 50%)
Afschermingsgraad van het gehele materiaal	Geheel of deels (ook) vrij aan de binnenlucht
Toestand van het materiaal	Onbeschadigd, niet verweerd

Beschrijving	bakelieten toepassingen in woning
Omgeving	Binnen
Primaire drager	Communicatie en elektrische infrastructuur en uitrusting
Asbestmateriaal	Plaat, paneel, tablet - Type Bakeliet
Bindmiddel van asbestmateriaal	Kunststof of -hars
Gebondenheid op basis van bindmiddel	Hecht
Hoeveelheid (oppervlakte - dikte - aantal)	<ul style="list-style-type: none"><li>• 0,01 m<sup>2</sup> - 0,50 cm - 1 stuk</li><li>• 0,25 m<sup>2</sup> - 0,50 cm - 1 stuk</li></ul>
Totaal volume	0,001 m <sup>3</sup>
Eenvoudig bereikbaar	Ja
Bevestigingswijze	<ul style="list-style-type: none"><li>• Geschroefd</li></ul>
Identificatiemethode	Vaststelling zonder monsternamen
Destructieve handeling voor identificatie	Nee

- Zorg voor een veilig beheer en verwijder dit asbestmateriaal wanneer het bij werken eenvoudig bereikbaar wordt. Controleer de toestand jaarlijks op wijzigingen.

- Eenvoudige handelingen: mag via doe-het-zelf of door werknemer(s) met opleidingsattest eenvoudige handelingen  
Met behulp van (traagdraaiend) handgereedschap verwijderen, zonder te beschadigen.

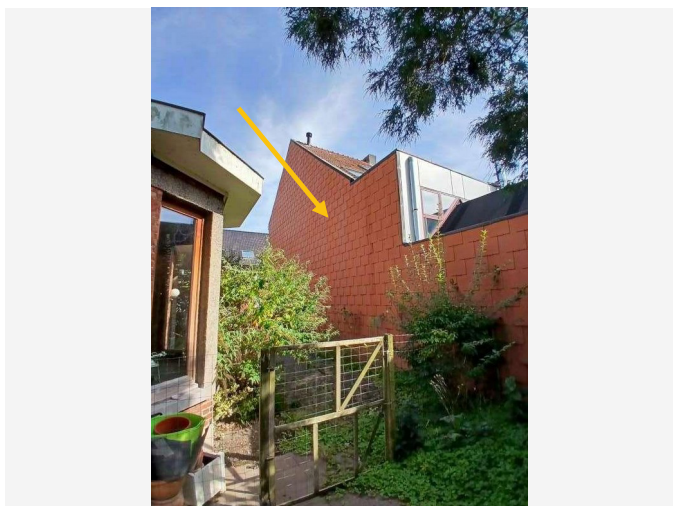
Vrije foto

De leien zijn mogelijk asbesthoudend.

Identificatiemethode	Redelijk vermoeden
----------------------	--------------------

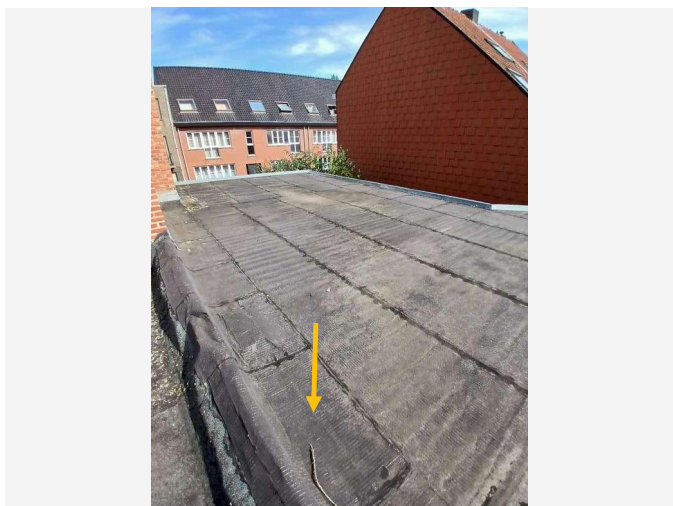
Vrije foto

De dakbedekking bestaat uit glasvlies.

Identificatiemethode	Vaststelling & expertise (niet-asbestverdacht)
----------------------	--

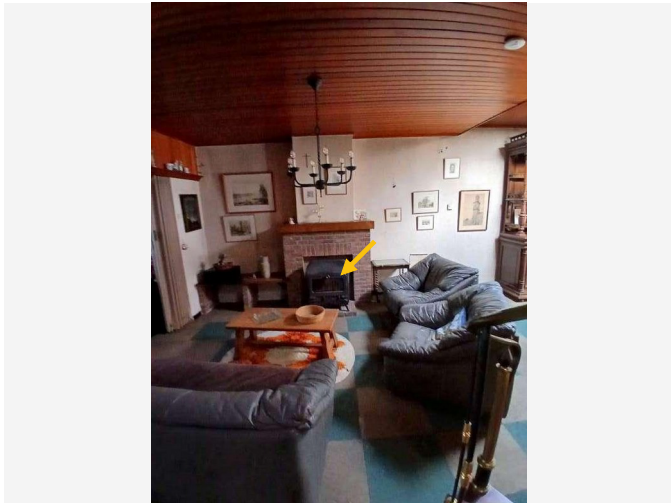
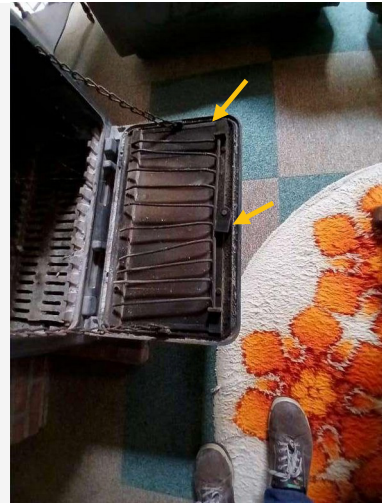
## Fiche 4: koord in kachel

Geen asbest

#	Type	Referentie	Resultaat
4.1	Mengmonster	Koord	Geen asbest

<b>Beschrijving</b>	koord in kachel
<b>Omgeving</b>	Grenst aan binnen- en buitenlucht
<b>Primaire drager</b>	HVAC infrastructuur en uitrusting
<b>Bindmiddel van materiaal</b>	Weinig of geen bindmiddel (textiel, bevloking, ...)
<b>Gebondenheid op basis van bindmiddel</b>	Niet-hechtgebonden
<b>Hoeveelheid (lengte - omtrek - aantal)</b>	<ul style="list-style-type: none"><li>• 1,50 m - 4,00 cm - 1 stuk</li></ul>
<b>Totale oppervlakte</b>	0,06 m <sup>2</sup>
<b>Identificatiemethode</b>	Vaststelling met monsternamen
<b>Destructieve handeling voor identificatie</b>	Nee

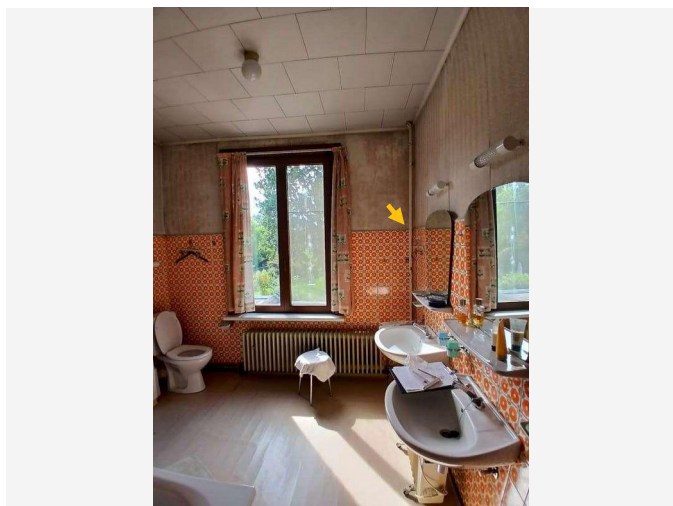
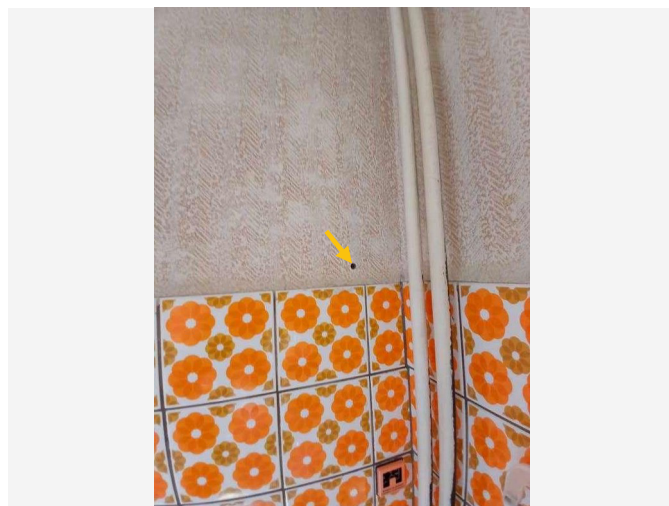
## Fiche 5: pleister wand

Geen asbest

#	Type	Referentie	Resultaat
5.1	Mengmonster	PW	Geen asbest

Beschrijving	pleister wand
Omgeving	Binnen
Primaire drager	Binnenwand
Bindmiddel van materiaal	Gips - kalk
Gebondenheid op basis van bindmiddel	Niet-hechtgebonden
Hoeveelheid (oppervlakte - dikte - aantal)	• 250,00 m <sup>2</sup> - 1,00 cm - 1 stuk
Totaal volume	2,50 m <sup>3</sup>
Identificatiemethode	Vaststelling met monstername
Destructieve handeling voor identificatie	Nee

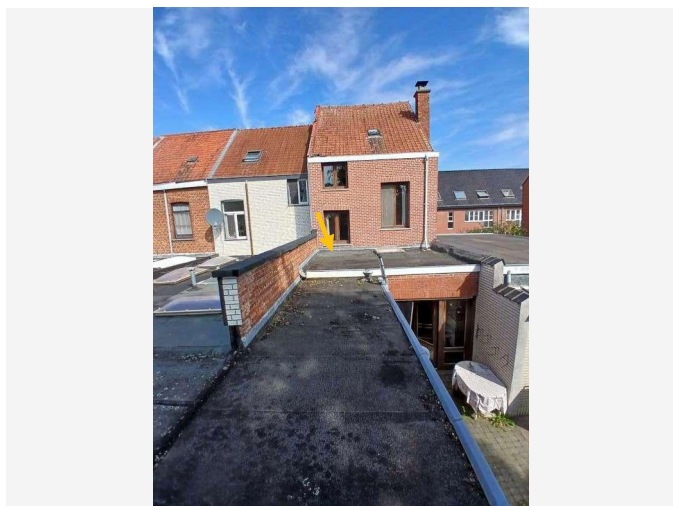
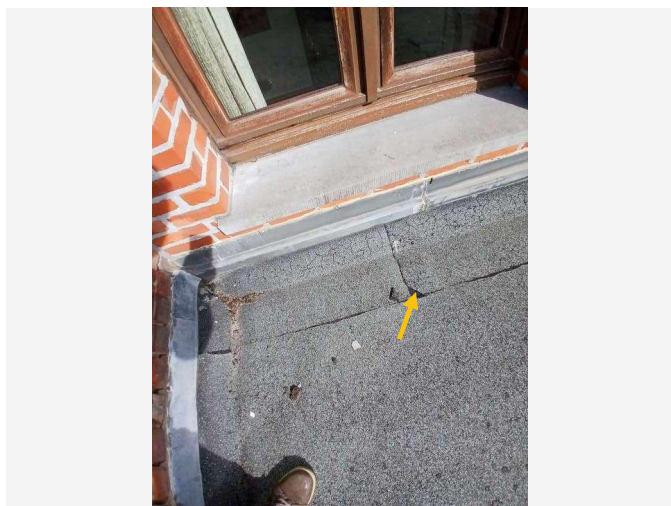
Geen asbest

#	Type	Referentie	Resultaat
6.1	Puntmonster	Roofing 2	Geen asbest

Beschrijving	Roofing op woning achteraan
Omgeving	Buiten
Primaire drager	Plat dak
Bindmiddel van materiaal	Bitumen (roofing, teer, asfalt)
Gebondenheid op basis van bindmiddel	Hecht
Hoeveelheid (oppervlakte - aantal)	• 34,00 m <sup>2</sup> - 1 stuk
Totale oppervlakte	34,00 m <sup>2</sup>
Identificatiemethode	Vaststelling met monstername
Destructieve handeling voor identificatie	Nee

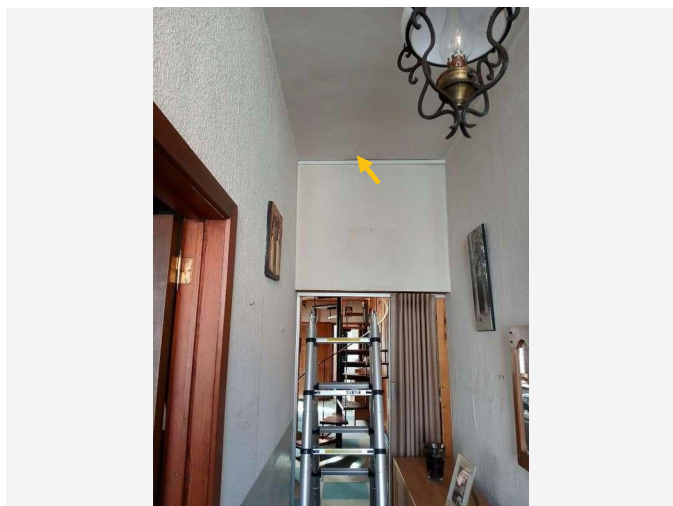
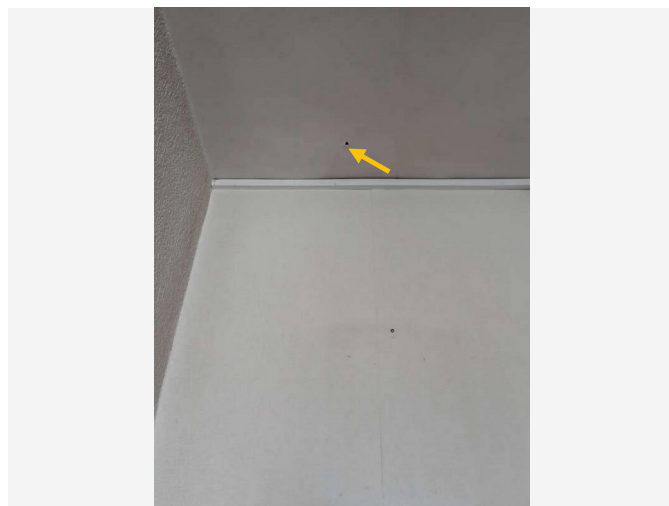
## Fiche 7: pleister plafond

Geen asbest

#	Type	Referentie	Resultaat
7.1	Puntmonster	PP	Geen asbest

Beschrijving	pleister plafond
Omgeving	Binnen
Primaire drager	Plafond
Bindmiddel van materiaal	Gips - kalk
Gebondenheid op basis van bindmiddel	Niet-hechtgebonden
Hoeveelheid (oppervlakte - dikte - aantal)	• 150,00 m <sup>2</sup> - 1,00 cm - 1 stuk
Totaal volume	1,50 m <sup>3</sup>
Identificatiemethode	Vaststelling met monstername
Destructieve handeling voor identificatie	Nee

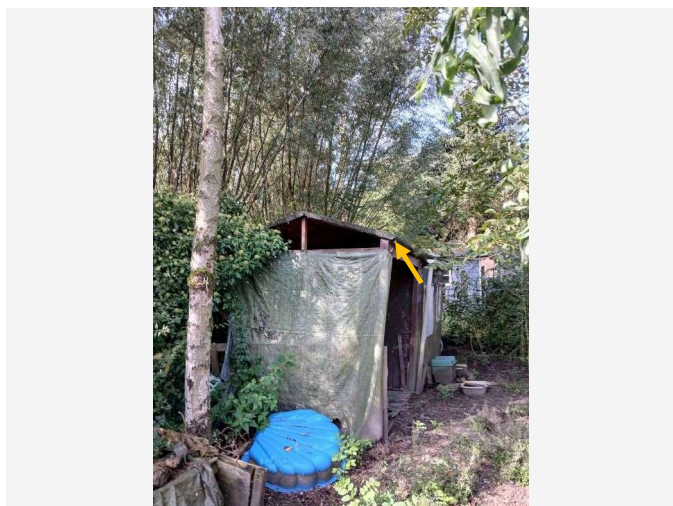
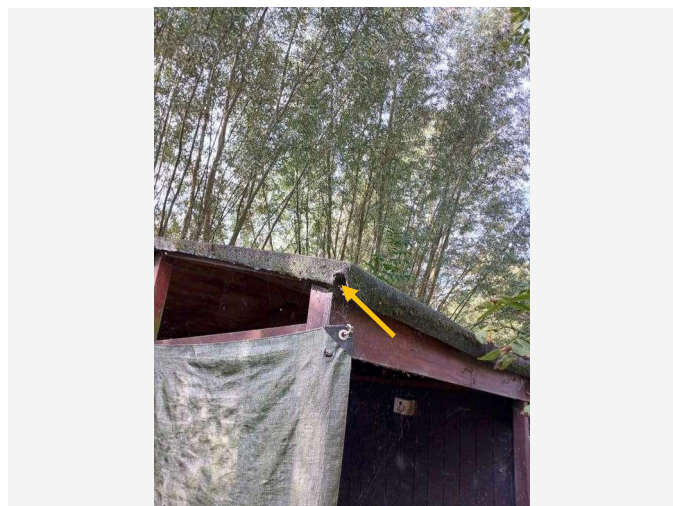
## Fiche 8: roofing op tuinhuis

Geen asbest

#	Type	Referentie	Resultaat
8.1	Puntmonster	Roofing 1	Geen asbest

Beschrijving	roofing op tuinhuis
Omgeving	Buiten
Primaire drager	Schuin dak
Bindmiddel van materiaal	Bitumen (roofing, teer, asfalt)
Gebondenheid op basis van bindmiddel	Hecht
Hoeveelheid (oppervlakte - aantal)	• 9,00 m <sup>2</sup> - 1 stuk
Totale oppervlakte	9,00 m <sup>2</sup>
Identificatiemethode	Vaststelling met monsternamen
Destructieve handeling voor identificatie	Nee
