Asbestinventarisatetest

Hogenakkerstraat 162, 9100 Sint-Niklaas

Attestnummer : 20240403-000375.000
Uitgegeven op : 03.04.2024
Geldig tot : 03.04.2034

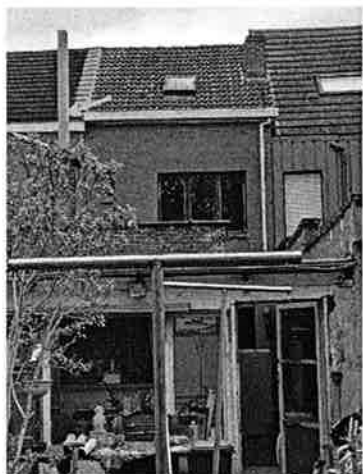
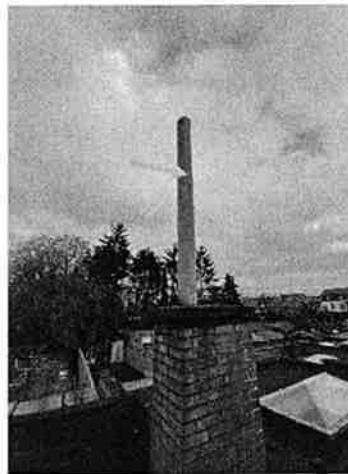
Fiche 1: Cementen schouw

Asbestmateriaal

Het asbestmateriaal valt onder de mijlpaal van 2034.

Eindbeoordeling materiaalrisico	Laag materiaalrisico en/of verlaagde kans op vezelvrijgave
---------------------------------	--

Gebondenheid	Categorie 1: hechtgebonden in oorsprong
Asbestsoort (vezeltype)	Crocidoliet aanwezig
Asbestconcentratie	Laag (< 50%)
Afschermingsgraad van het gehele materiaal	Geheel of deels vrij aan de buitenlucht
Toestand van het materiaal	Onbeschadigd, niet verweerd

Beschrijving	Cementen schouw
Omgeving	Buiten
Primaire drager	Schacht-koker (technisch)
Asbestmateriaal	Rookgaskanaal
Bindmiddel van asbestmateriaal	Cement
Gebondenheid op basis van bindmiddel	Hecht
Hoeveelheid (lengte - omtrek - dikte - aantal)	<ul style="list-style-type: none">• 2,50 m - 50,00 cm - 0,50 cm - 1 stuk
Totaal volume	0,006 m ³
Eenvoudig bereikbaar	Ja
Bevestigingswijze	<ul style="list-style-type: none">• Verlijmd, ingegoten, versmeerd
Identificatiemethode	Vaststelling zonder monstername

Verwijderen

- Zorg voor een veilig beheer en verwijder dit asbestmateriaal wanneer het bij werken eenvoudig bereikbaar wordt. Controleer de toestand jaarlijks op wijzigingen.

- Eenvoudige handelingen: mag via doe-het-zelf of door werknemer(s) met opleidingsattest eenvoudige handelingen
Verwijderen zonder te beschadigen.

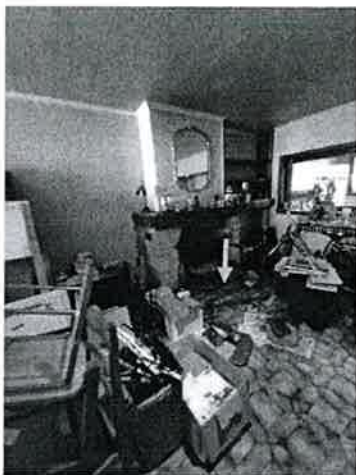
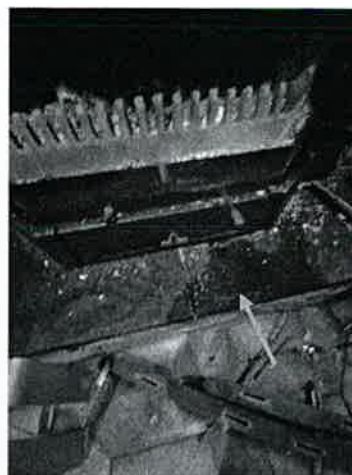
Fiche 2: Massal rond kachel

Asbestmateriaal

Het asbestmateriaal valt onder de mijlpaal van 2040.

Eindbeoordeling materiaalrisico	Zeer laag materiaalrisico en/of zeer lage kans op vezelvrijgave
---------------------------------	---

Gebondenheid	Categorie 1: hechtgebonden in oorsprong
Asbestsoort (vezeltype)	Crocidoliet aanwezig
Asbestconcentratie	Laag (< 50%)
Afschermingsgraad van het gehele materiaal	Stootvaste afscherming of omkasting
Toestand van het materiaal	Onbeschadigd, niet verweerd

Beschrijving	Massal rond kachel
Omgeving	Binnen
Primaire drager	HVAC infrastructuur en uitrusting
Asbestmateriaal	Plaat, paneel, tablet - Type Massal
Bindmiddel van asbestmateriaal	Cement
Gebondenheid op basis van bindmiddel	Hecht
Hoeveelheid (oppervlakte - dikte - aantal)	• 0,50 m ² - 4,00 cm - 1 stuk
Totaal volume	0,02 m ³
Eenvoudig bereikbaar	Ja
Bevestigingswijze	• Verlijmd, ingegoten, versmeerd
Identificatiemethode	Vaststelling zonder monsternamen

Zorgvuldig beheren

- Zorg voor een veilig beheer. Vermijd het beschadigen van het asbestmateriaal. Controleer de toestand jaarlijks op wijzigingen.

- Eenvoudige handelingen: mag via doe-het-zelf of door werknemer(s) met opleidingsattest eenvoudige handelingen
Verwijderen zonder te beschadigen.

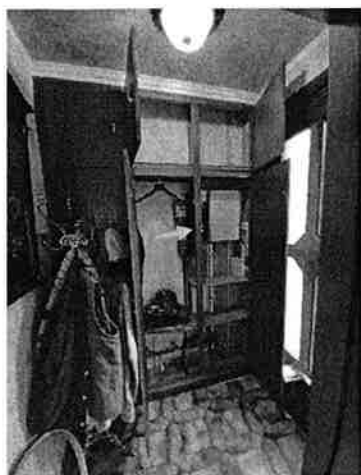
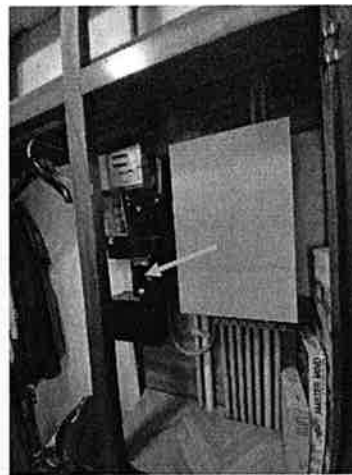
Het asbestmateriaal valt onder de mijlpaal van 2040.

Eindbeoordeling materiaalarisico	Laag materiaalarisico en/of verlaagde kans op vezelvrijgave
----------------------------------	---

Gebondenheid	Categorie 1: hechtgebonden in oorsprong
Asbestsoort (vezeltype)	Crocidoliet aanwezig
Asbestconcentratie	Laag (< 50%)
Afschermingsgraad van het gehele materiaal	Geheel of deels vrij aan de buitenlucht
Toestand van het materiaal	Onbeschadigd, niet verweerd

Beschrijving	bakelieten toepassingen in inkomhal
Omgeving	Binnen
Primaire drager	Communicatie en elektrische infrastructuur en uitrusting
Asbestmateriaal	Plaat, paneel, tablet - Type Bakeliet
Bindmiddel van asbestmateriaal	Kunststof of -hars
Gebondenheid op basis van bindmiddel	Hecht
Hoeveelheid (oppervlakte - dikte - aantal)	• 0,30 m ² - 0,50 cm - 1 stuk
Totaal volume	0,002 m ³
Eenvoudig bereikbaar	Ja
Bevestigingswijze	• Geschroefd
Identificatiemethode	Vaststelling zonder monsternamen

Zorgvuldig beheren

- Zorg voor een veilig beheer. Vermijd het beschadigen van het asbestmateriaal. Controleer de toestand jaarlijks op wijzigingen.

- Eenvoudige handelingen: mag via doe-het-zelf of door werknemer(s) met opleidingsattest eenvoudige handelingen
Met behulp van (traagdraaiend) handgereedschap verwijderen zonder te beschadigen.

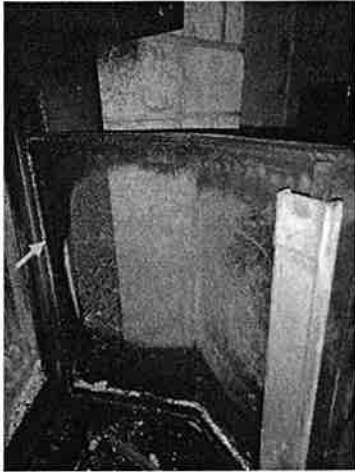
Fiche 4: koord in kachel

De koorde is glanzend => niet-asbestverdacht

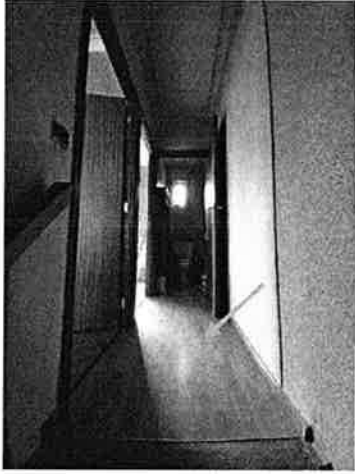
Fiche 5: Vloerzeil op 1e verdieping

Het vloerzeil is vinyl.

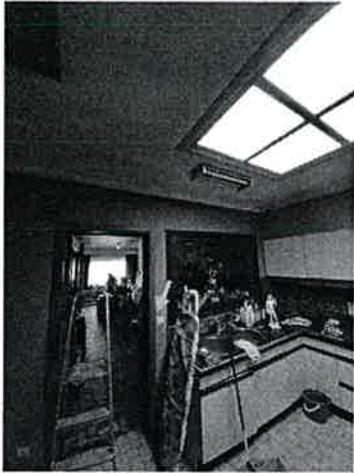
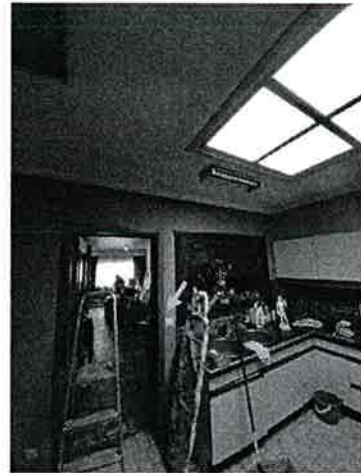
Fiche 6: pleister wand

Geen asbest

#	Type	Referentie	Resultaat
6.1	Mengmonster	Pleister wand	Geen asbest

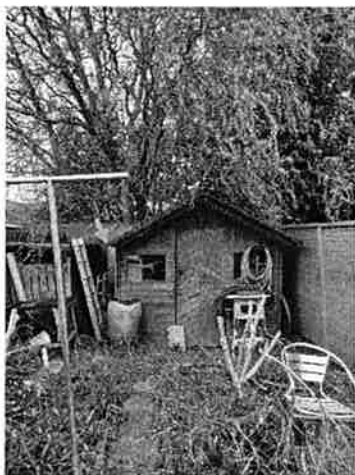
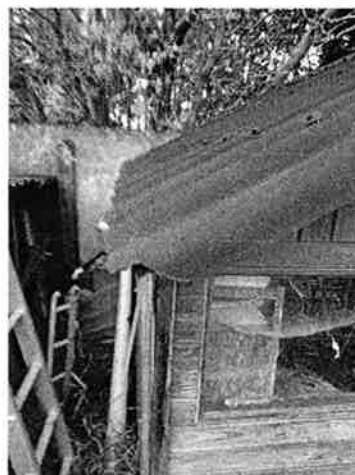
Fiche 7: golfplaten op tuinhuis

Geen asbest

#	Type	Referentie	Resultaat
7.1	Puntmonster	Golfplaat	Geen asbest

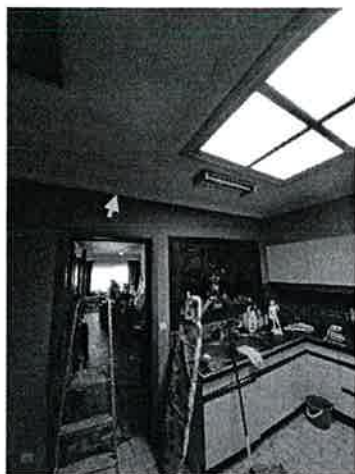
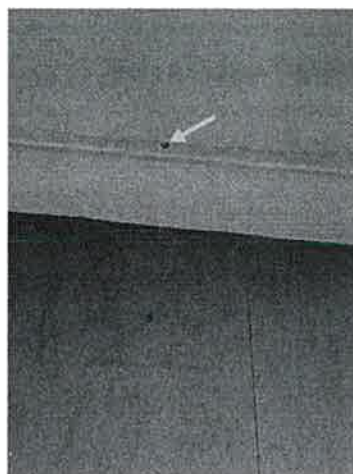
Fiche 8: pleister plafond

Geen asbest

#	Type	Referentie	Resultaat
8.1	Mengmonster	Pleister plafond	Geen asbest

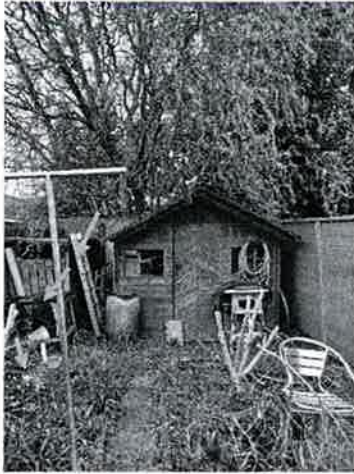
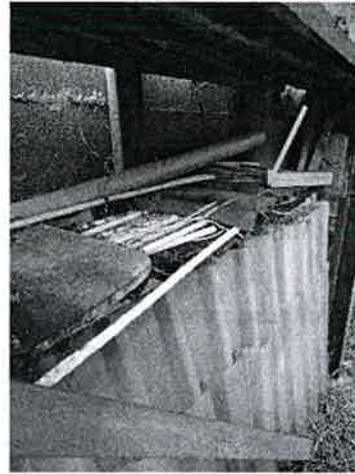
Fiche 9: Golfplaten achteraan links in tuin

Afvalstof, geen asbest

Beschrijving	Golfplaten achteraan links in tuin
Type afvalstof	Betreft stock-voorraad of gedemonteerde materialen
Aanwezige resten	Overschotten van dakbedekking tuinhuis.
Omgeving	Buiten
Primaire drager	Veerdeeld over bodem + materiaal in opslag
Materialen	<ul style="list-style-type: none">Dak- en gevelbekleding - Golfplaat
Bindmiddel van materiaal	Bitumen (roofing, teer, asfalt)

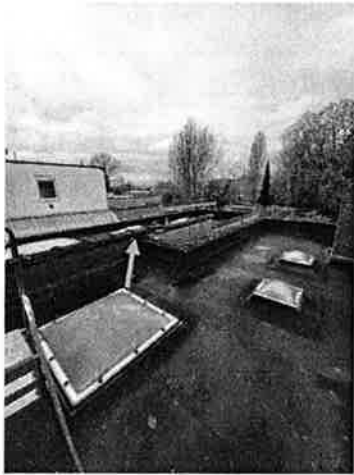
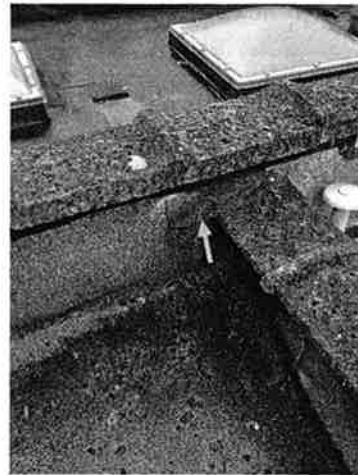
Fiche 10: roofing boven keuken, wc, badkamer en wasplaats

Geen asbest

#	Type	Referentie	Resultaat
10.1	Puntmonster	Roofing	Geen asbest
