# Asbestinventarisatetest

Achterhoek 6, 9120 Beveren

Attestnummer : 20231011-000335.000

Uitgegeven op : 11.10.2023

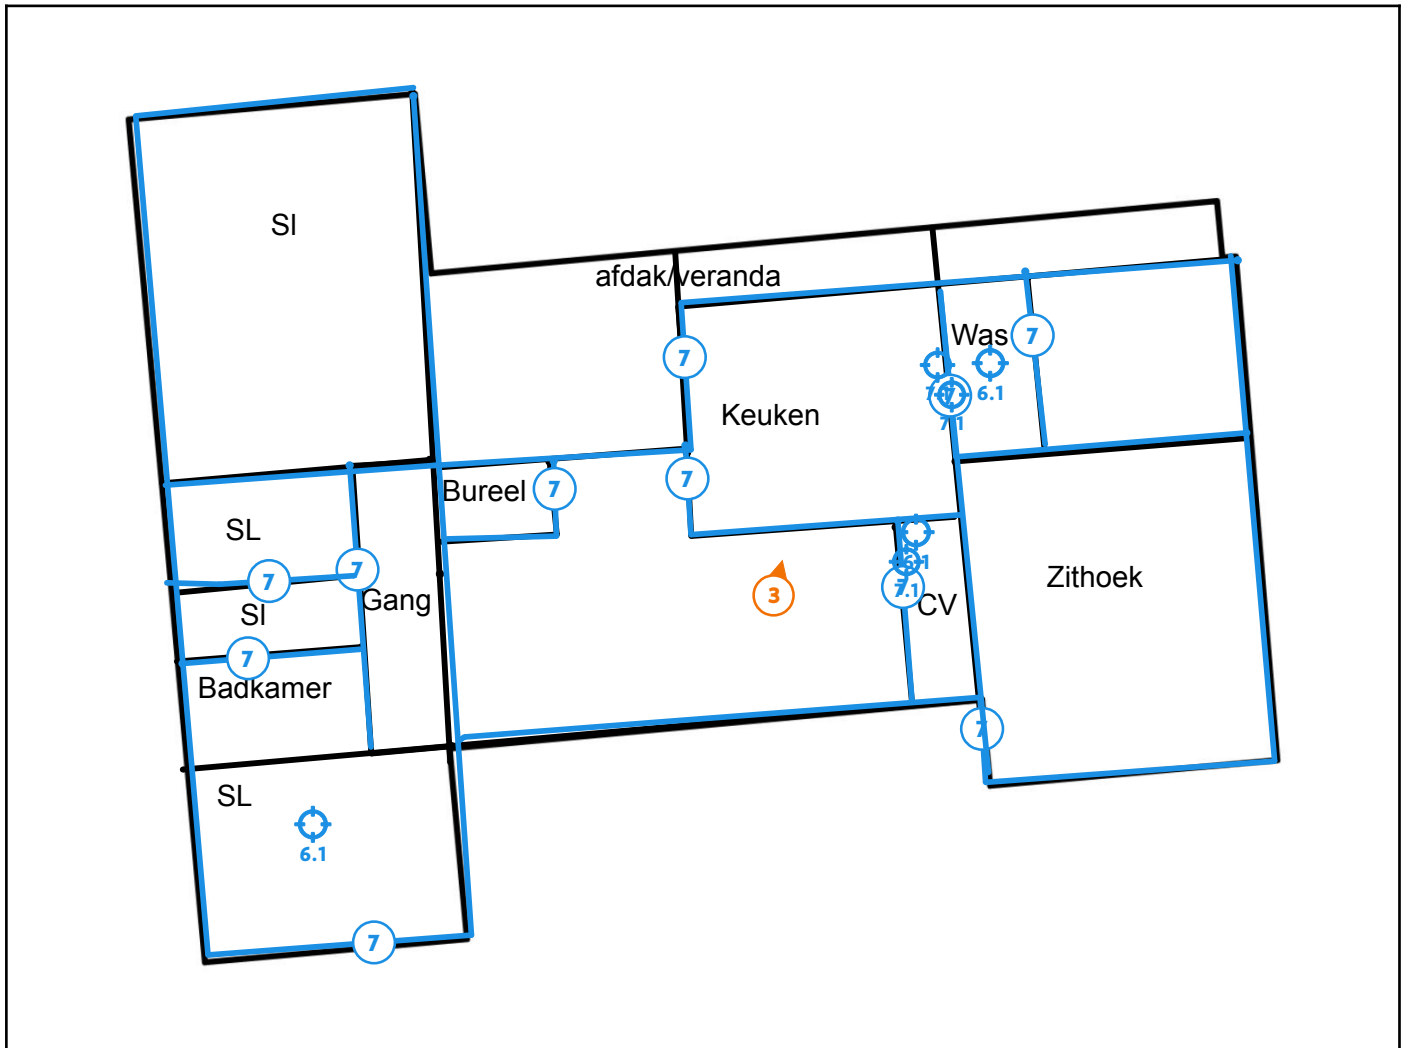
# Plan 1.1: Gelijkvloers

Beschrijving	Type	Actie
3. koord in kachel	Asbestmateriaal	<a href="#">Verwijderen</a>
6. Pleisterwerk plafonds	Geen asbest	-
6.1 Code: 2	Mengmonster	-
7. Pleisterwerk muren	Geen asbest	-
7.1 Code: 1	Mengmonster	-

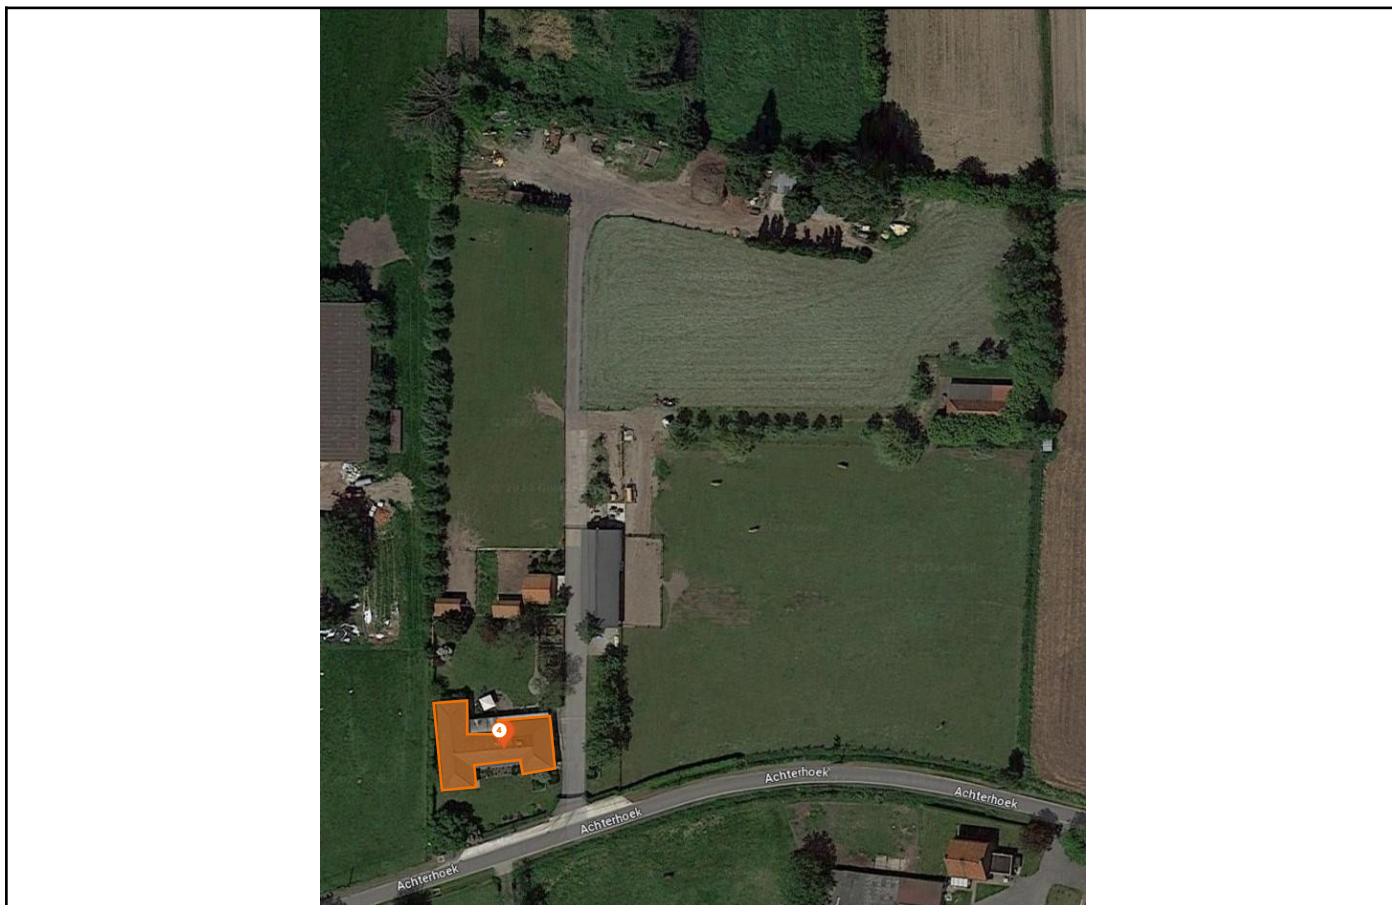
## Plan 1.4: achterhoek 6

Beschrijving	Type	Actie
4. leien dak	Asbestmateriaal	Maatregelen nemen

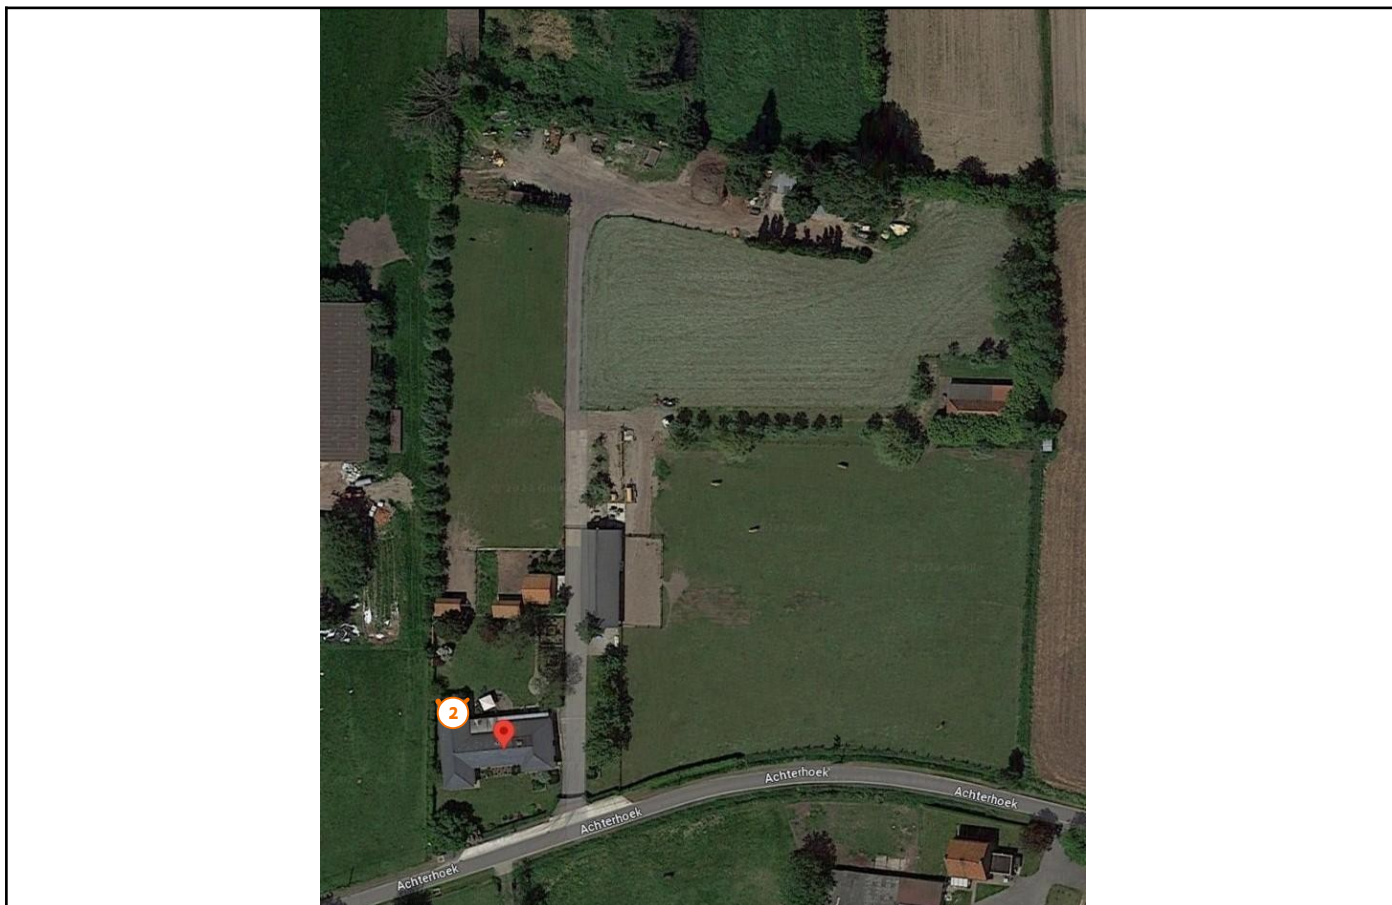
## Plan 1.5: achterhoek 6

Beschrijving	Type	Actie
2. nokken	Asbestmateriaal	<a href="#">Verwijderen</a>

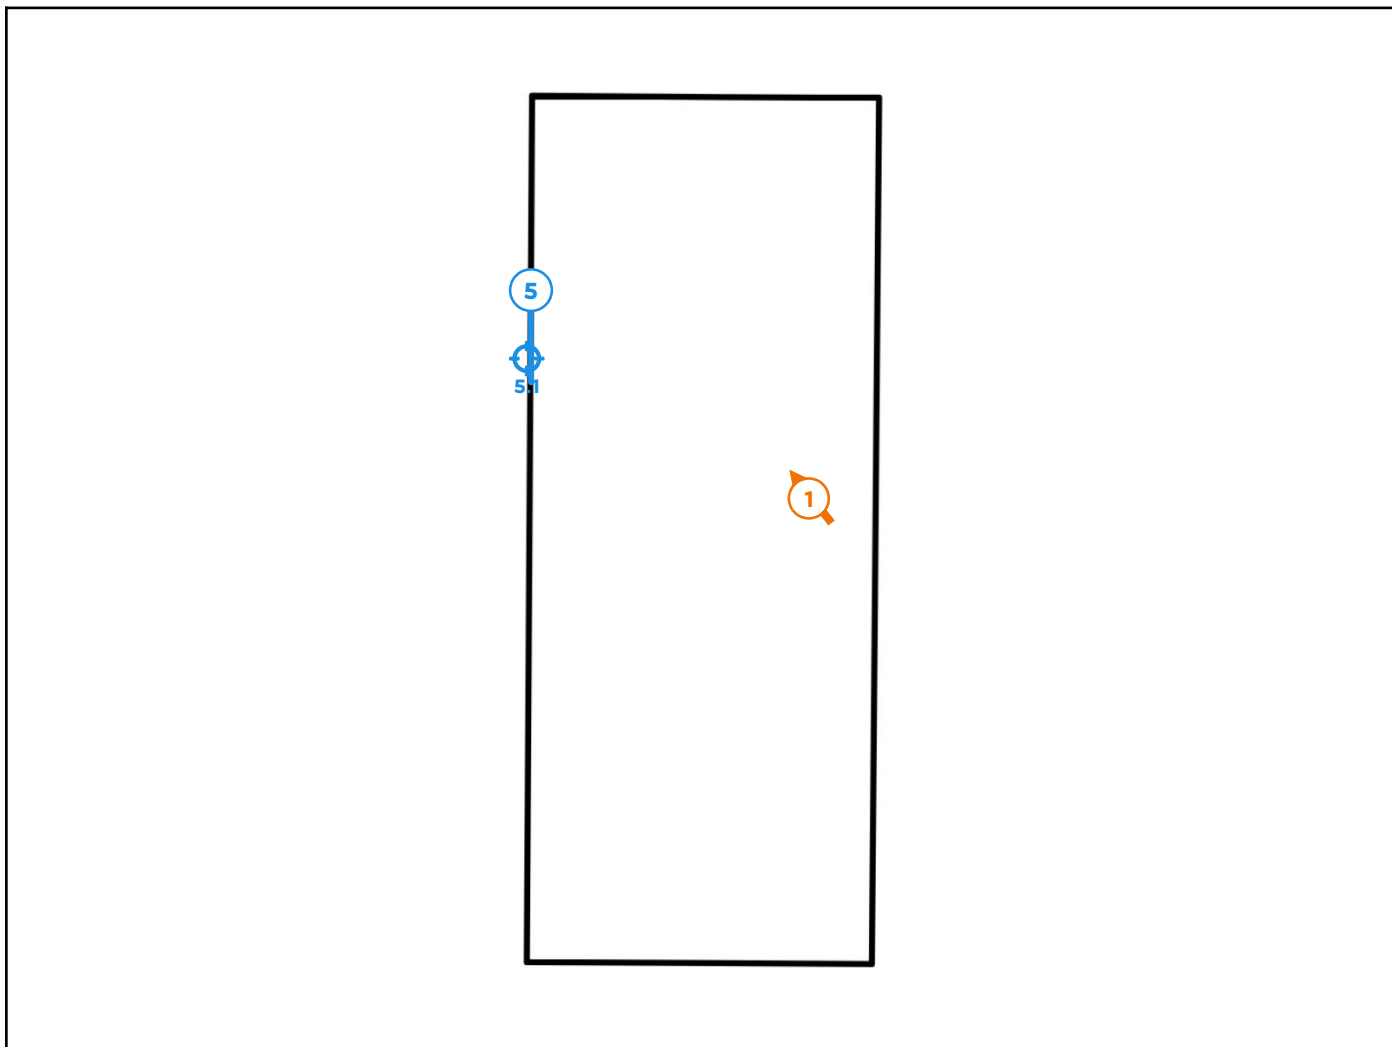
## Plan 5.1: Paardestal

Beschrijving	Type	Actie
1. rookkanaal paardestal	Asbestmateriaal	<a href="#">Verwijderen</a>
5. kit paardestal	Geen asbest	-
5.1 Code: 3	Puntmonster	-

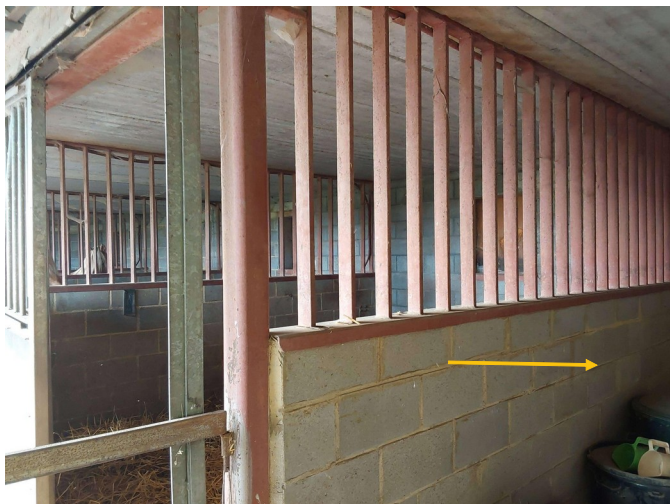
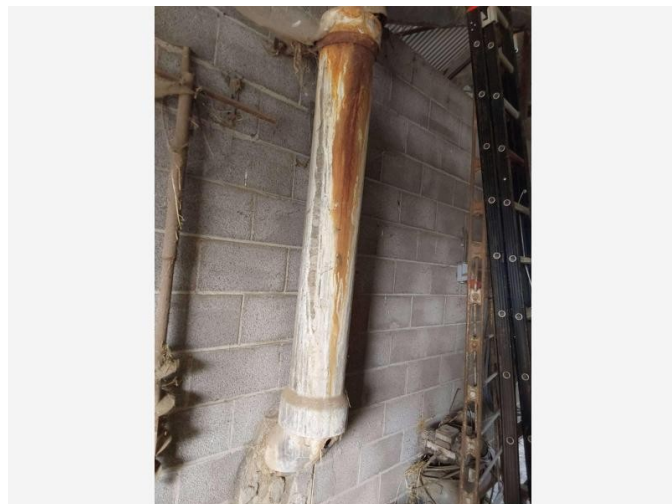
Verwijderen

- Plan 5.1: Paardestal

Eindbeoordeling materiaalrisico	Verhoogd materiaalrisico en/of verhoogde kans op vezelvrijgave
---------------------------------	----------------------------------------------------------------

Gebondenheid	Categorie 1: hechtgebonden in oorsprong
Asbestsoort (vezeltype)	Crocidoliet aanwezig
Asbestconcentratie	Laag (< 50%)
Afschermingsgraad van het gehele materiaal	Geheel of deels vrij aan de buitenlucht
Toestand van het materiaal	Matig beschadigd, matig verweerd

Beschrijving	rookkanaal paardestal
Omgeving	Buiten
Primaire drager	HVAC infrastructuur en uitrusting
Asbestmateriaal	Rookgaskanaal
Bindmiddel van asbestmateriaal	Cement
Gebondenheid op basis van bindmiddel	Hecht
Hoeveelheid (lengte - omtrek - dikte - aantal)	<ul style="list-style-type: none"><li>• 4,00 m - 60,00 cm - 0,30 cm - 1 stuk</li></ul>
Totaal volume	0,007 m <sup>3</sup>
Eenvoudig bereikbaar	Ja
Bevestigingswijze	<ul style="list-style-type: none"><li>• Verlijmd, ingegoten, versmeerd</li></ul>
Identificatiemethode	Vaststelling zonder monsternamen

- Zorg voor een veilig beheer. Vermijd het beschadigen van het asbestmateriaal. Controleer de toestand jaarlijks op wijzigingen.

- Eenvoudige handelingen: mag via doe-het-zelf of door werknemer(s) met opleidingsattest eenvoudige handelingen  
Kleine hoeveelheid. Eenvoudig bereikbaar. Gelieve alle veiligheidsregels te respecteren bij het verwijderen en de aangepaste beschermmiddelen te gebruiken. Vermijd breken. In dubbele speciale asbestzak afvoeren naar het containerpark. <https://www.asbestinfo.vlaanderen/>

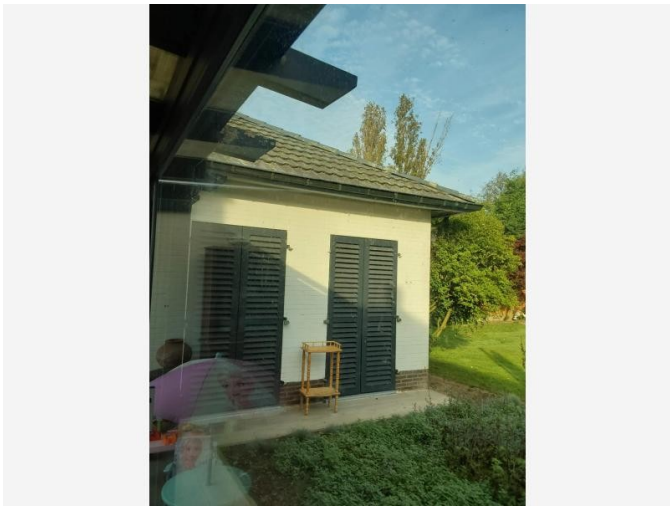
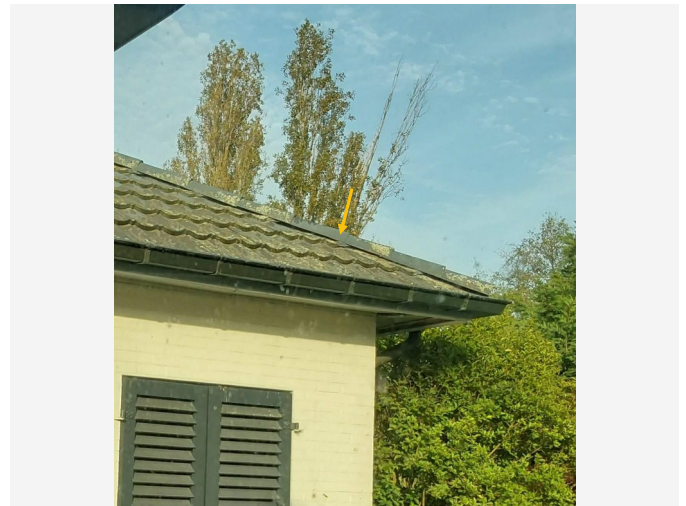
Verwijderen

- Plan 1.5: achterhoek 6

Eindbeoordeling materiaalrisico	Verhoogd materiaalrisico en/of verhoogde kans op vezelvrijgave
---------------------------------	----------------------------------------------------------------

Gebondenheid	Categorie 1: hechtgebonden in oorsprong
Asbestsoort (vezeltype)	Crocidoliet aanwezig
Asbestconcentratie	Laag (< 50%)
Afschermingsgraad van het gehele materiaal	Geheel of deels vrij aan de buitenlucht
Toestand van het materiaal	Matig beschadigd, matig verweerd

Beschrijving	nokken
Omgeving	Buiten
Primaire drager	Schuin dak
Asbestmateriaal	Dak- en gevelbekleding - Nok, windveer, boeiboord
Bindmiddel van asbestmateriaal	Cement
Gebondenheid op basis van bindmiddel	Hecht
Hoeveelheid (oppervlakte - aantal)	• 20,00 m <sup>2</sup> - 1 stuk
Totale oppervlakte	20,00 m <sup>2</sup>
Eenvoudig bereikbaar	Ja
Bevestigingswijze	• Genageld, geniet
Identificatiemethode	Vaststelling zonder monsternamen

- Zorg voor een veilig beheer. Vermijd het beschadigen van het asbestmateriaal. Controleer de toestand jaarlijks op wijzigingen.

- Eenvoudige handelingen: mag via doe-het-zelf of door werknemer(s) met opleidingsattest eenvoudige handelingen  
Kleine hoeveelheid. Eenvoudig bereikbaar. Gelieve alle veiligheidsregels te respecteren bij het verwijderen en de aangepaste beschermmiddelen te gebruiken. Vermijd breken. In dubbele speciale asbestzak afvoeren naar het containerpark. <https://www.asbestinfo.vlaanderen/>

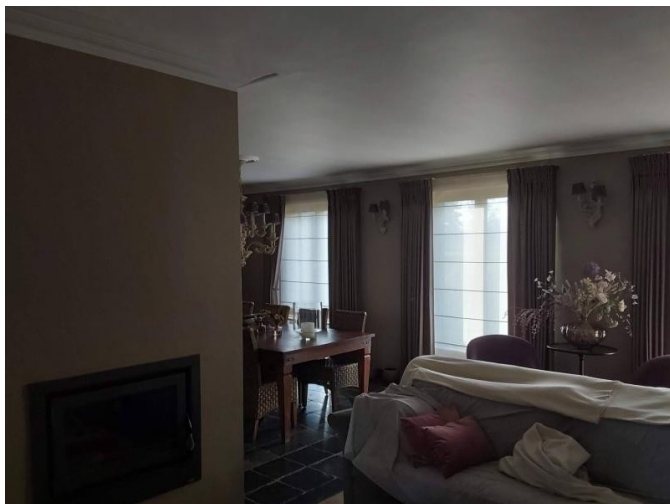
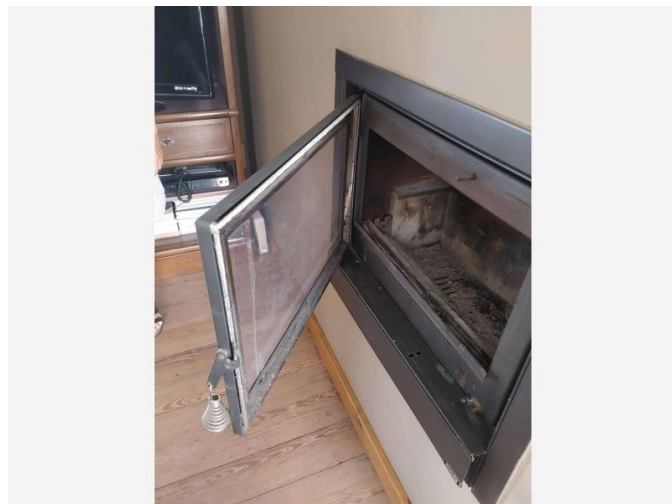
Verwijderen

- Plan 1.1: Gelijkvloers

Eindbeoordeling materiaalrisico	Verhoogd materiaalrisico en/of verhoogde kans op vezelvrijgave
---------------------------------	----------------------------------------------------------------

Gebondenheid	Categorie 3: niet-hechtgebonden met weinig of geen matrix
Asbestsoort (vezeltype)	Alleen chrysotiel
Asbestconcentratie	Hoog ( $\geq 50\%$ )
Afschermingsgraad van het gehele materiaal	Geheel of deels (ook) vrij aan de binnenlucht
Toestand van het materiaal	Licht beschadigd, licht verweerd. Intact materiaal type Pical – asbestboard of categorie III 'gebondenheid'

Beschrijving	koord in kachel
Omgeving	Binnen
Primaire drager	HVAC infrastructuur en uitrusting
Asbestmateriaal	Koord, lint, band, strip
Bindmiddel van asbestmateriaal	Weinig of geen bindmiddel (textiel, bevloeking, ...)
Gebondenheid op basis van bindmiddel	Niet-hechtgebonden
Hoeveelheid (lengte - omtrek - aantal)	<ul style="list-style-type: none"><li>1,00 m - 3,00 cm - 1 stuk</li></ul>
Totale oppervlakte	0,03 m <sup>2</sup>
Eenvoudig bereikbaar	Ja
Bevestigingswijze	<ul style="list-style-type: none"><li>Geklemd</li></ul>
Identificatiemethode	Vaststelling zonder monsternamen

- Zorg voor een veilig beheer. Vermijd het beschadigen van het asbestmateriaal. Controleer de toestand jaarlijks op wijzigingen.

- Eenvoudige handelingen: mag via doe-het-zelf of door werknemer(s) met opleidingsattest eenvoudige handelingen  
Kleine hoeveelheid. Eenvoudig bereikbaar. Gelieve alle veiligheidsregels te respecteren bij het verwijderen en de aangepaste beschermmiddelen te gebruiken. Vermijd breken. In dubbele speciale asbestzak afvoeren naar het containerpark. <https://www.asbestinfo.vlaanderen/>

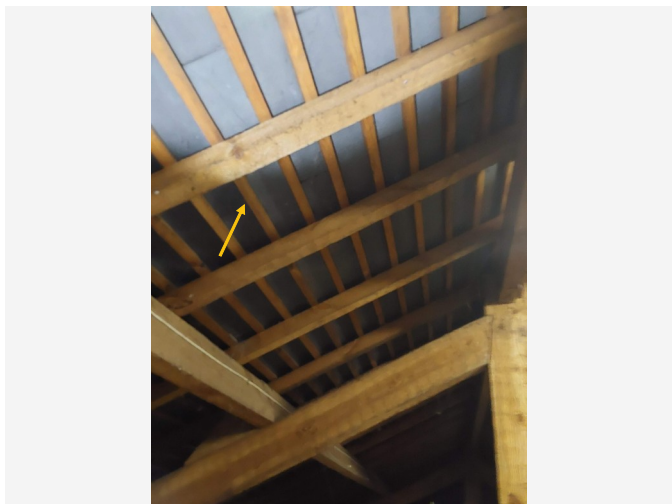
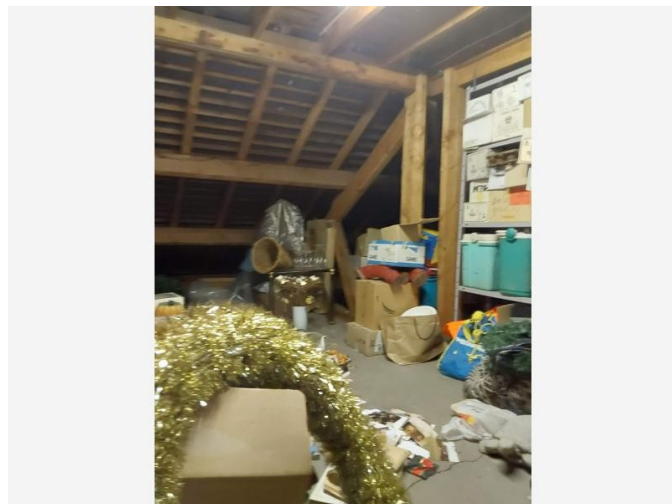
Maatregelen nemen

- Plan 1.4: achterhoek 6

Eindbeoordeling materiaalrisico	Verhoogd materiaalrisico en/of verhoogde kans op vezelvrijgave
---------------------------------	----------------------------------------------------------------

Gebondenheid	Categorie 1: hechtgebonden in oorsprong
Asbestsoort (vezeltype)	Crocidoliet aanwezig
Asbestconcentratie	Laag (< 50%)
Afschermingsgraad van het gehele materiaal	Geheel of deels (ook) vrij aan de binnenlucht
Toestand van het materiaal	Licht beschadigd, licht verweerd. Intact materiaal type Pical – asbestboard of categorie III 'gebondenheid'

Beschrijving	leien dak
Omgeving	Binnen
Primaire drager	Schuin dak
Asbestmateriaal	Dak- en gevelbekleding - Lei, shingle
Bindmiddel van asbestmateriaal	Cement
Gebondenheid op basis van bindmiddel	Hecht
Hoeveelheid (oppervlakte - aantal)	<ul style="list-style-type: none"><li>• 250,00 m<sup>2</sup> - 1 stuk</li></ul>
Totale oppervlakte	250,00 m <sup>2</sup>
Eenvoudig bereikbaar	Nee <ul style="list-style-type: none"><li>• Het asbestmateriaal is bedekt (uitgezonderd laag verf, coating, behang, kunststof, textiel) en het wegnemen van het bedekkende materiaal kan niet zonder het bedekkende materiaal te beschadigen.</li></ul>

<b>Bevestigingswijze</b>	• Genageld, geniet
<b>Identificatiemethode</b>	Vaststelling zonder monstername
<b>Destructieve handeling voor identificatie</b>	Nee
<b>Opmerking</b>	Leien onder de pannen

- Zorg voor een veilig beheer. Vermijd het beschadigen van het asbestmateriaal. Controleer de toestand jaarlijks op wijzigingen.

- Eenvoudige handelingen: mag via doe-het-zelf of door werknemer(s) met opleidingsattest eenvoudige handelingen  
Advies. Alleen werknemers met attest wegens de staat van het materiaal en het breken bij verwijderen.

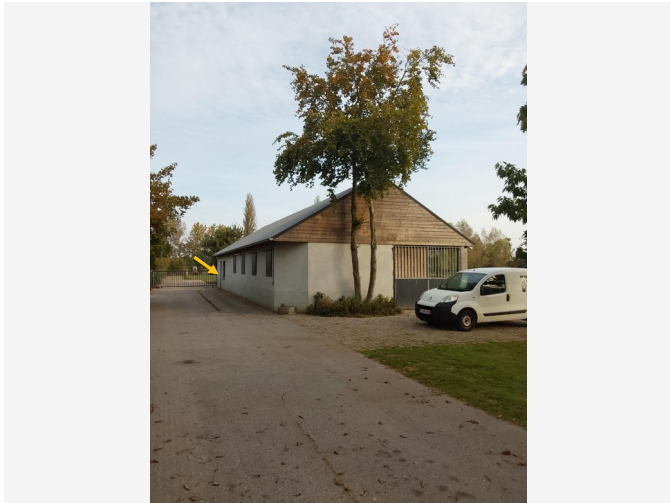
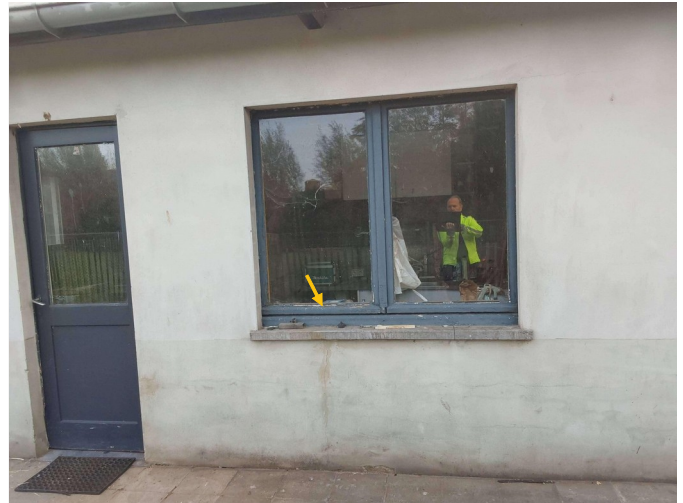
## Fiche 5: kit paardestal

Geen asbest

#	Type	Referentie	Resultaat
5.1	Puntmonster	3	Geen asbest
